# 藤枝聯外道路莫拉克復建歷程

撰文 | 林孚瑞 (林務局屏東林區管理處技正／通訊作者)

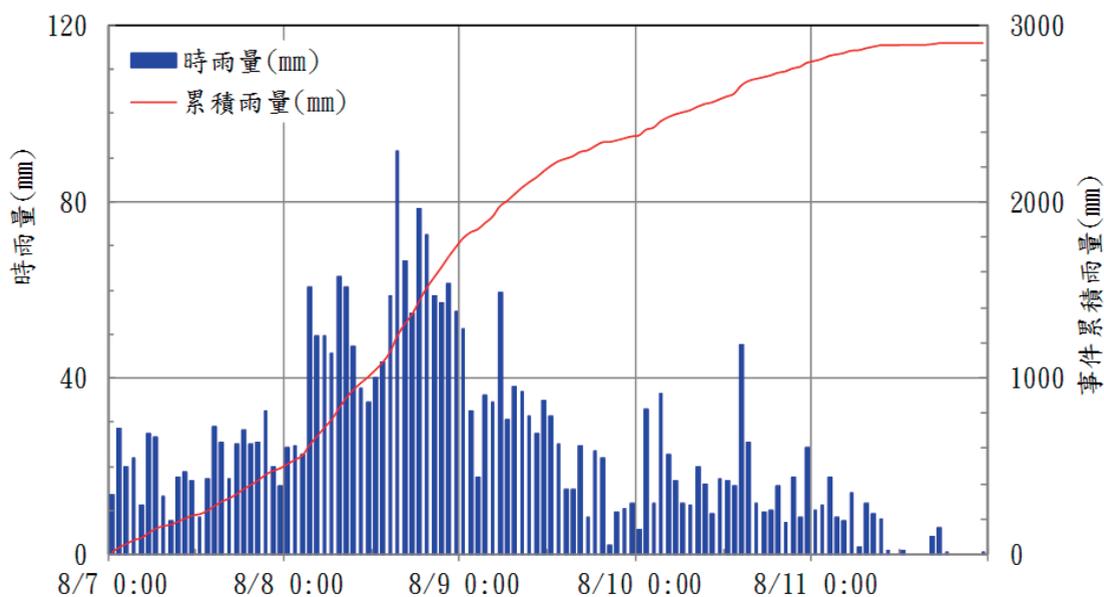
御油山雨量站1993—2020年資料顯示，聯外道路沿線之平均年雨量為4,078公釐，而2004—2012年期間因受海棠颱風、莫拉克颱風、以及610豪雨等降雨事件影響，平均年雨量高達5,183公釐，明顯高於其它年份。此外，2009年8月莫拉克颱風期間，8月7—9日連三日累積雨量2,367公釐（約平均

年雨量58%），8月7—11日連五日累積雨量達2,895公釐（約平均年雨量71%）（圖①）。聯外道路因受此次超過200年降雨重現期之超大豪雨摧殘，沿線道路柔腸寸斷，林務局屏東林區管理處（以下簡稱屏東處）有鑑於此道路為遊樂區及沿線居民對外生命動脈，故同仁不畏艱難，於雨後冒險展開勘災（圖②），以掌握災情，擬定有效搶通搶險對策。

① 御山雨量站2009年莫拉克颱風降雨歷線圖

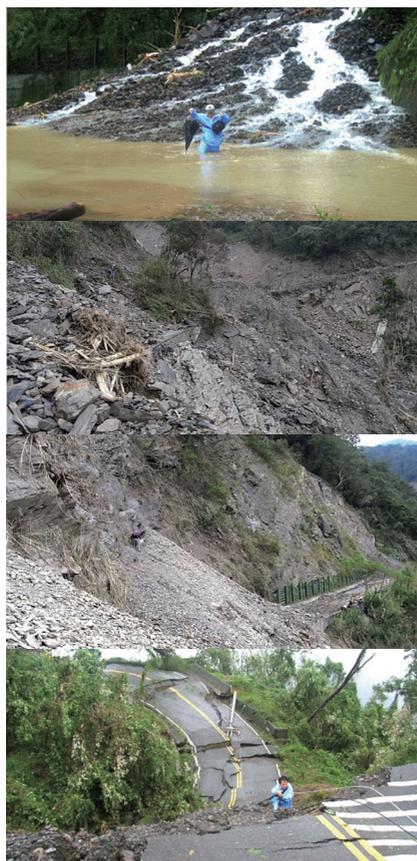
② 2009年莫拉克颱風後勘災實況

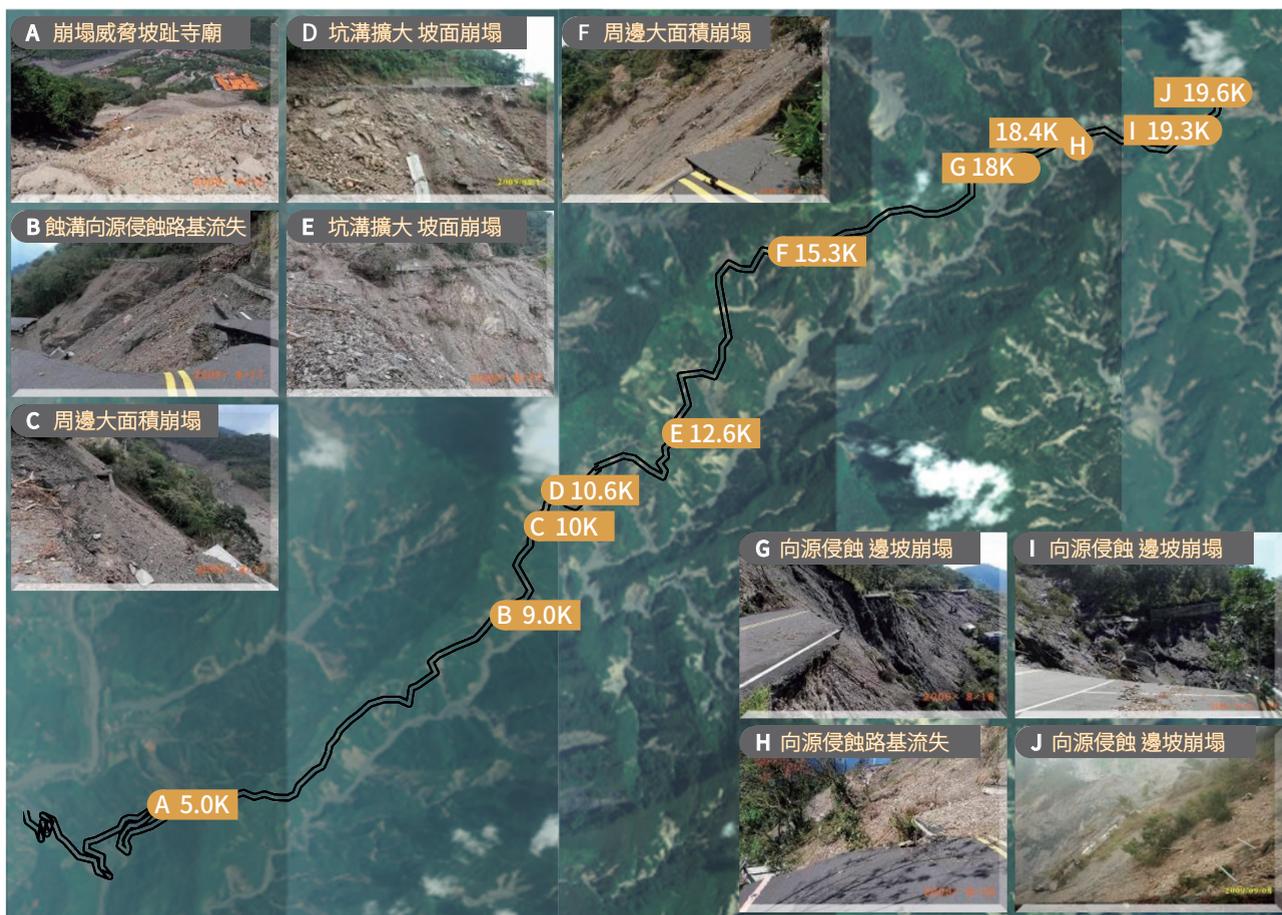
經勘查與統計後，聯外道路沿線除有16處大型崩塌地外，尚有32處中小型災害，故屏東處考量邊坡暫未穩定無法立即復建，故2009年8月底先完成全線搶險與搶通任務，並於2010年1月底完成沿線便道補強與安全警示措施，作為沿線居民出入與後續復建期間施工車輛通行。

③ 聯外道路沿線大型崩塌地災況

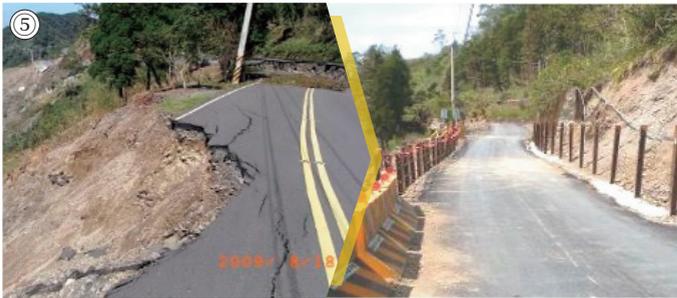
自然邊坡具有一定之排洪能力，但若人工開闢邊坡而未做好水土保持設施，原有排水系統無法承受強降雨期間所衍生之逕流時，邊坡便會崩塌與致災。以藤枝15.3K崩塌地為例，此次崩塌地冠部為農路之迴頭彎，路

面排水由此處溢流沖蝕坡面，加速惡化坡面穩定性，最終導致道路路基流失，臨時便道中心線與過去原路線中心線偏離約9公尺；此外，因便道所在坡面覆蓋大量崩積土，故災後每逢豪雨易造成坡面沖蝕，坡面坑溝刷深，路基再次流失。

搶通，且補強便道穩定與減少挖降；其中，上邊坡側之鋼軌除提供對拉外，亦具有簡易防落石柵功能，而經由對拉後之下邊坡側鋼軌，對於地形陡峭路段可提供更佳之穩定性（圖⑤）。

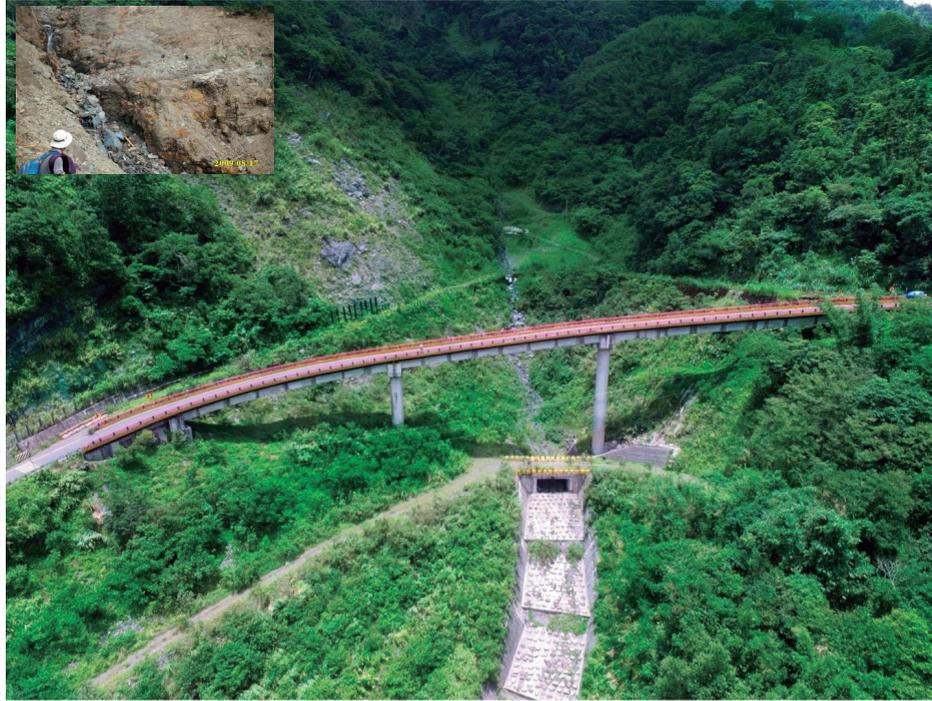
藤枝10.6K與12.6K兩處崩塌地均為坑溝通過，該坑溝兩側邊坡為鬆散土石或風化岩盤，災前平時便有零星落石，莫拉克風災時，坑溝受洪水掏刷而形成大範圍崩塌。災後因坡面裸露且存在大量不穩定土石，加上地勢陡峭，故常有岩塊或土砂崩落現象，且因坡面堆積大量不穩定之崩積土石，汛期坑溝有繼續刷深之虞。

域後，再以整坡、排水、護坡與坑溝整治方式，保護邊坡趾部與加速坡面復育，使崩塌地趨於穩定（圖⑨⑩）。

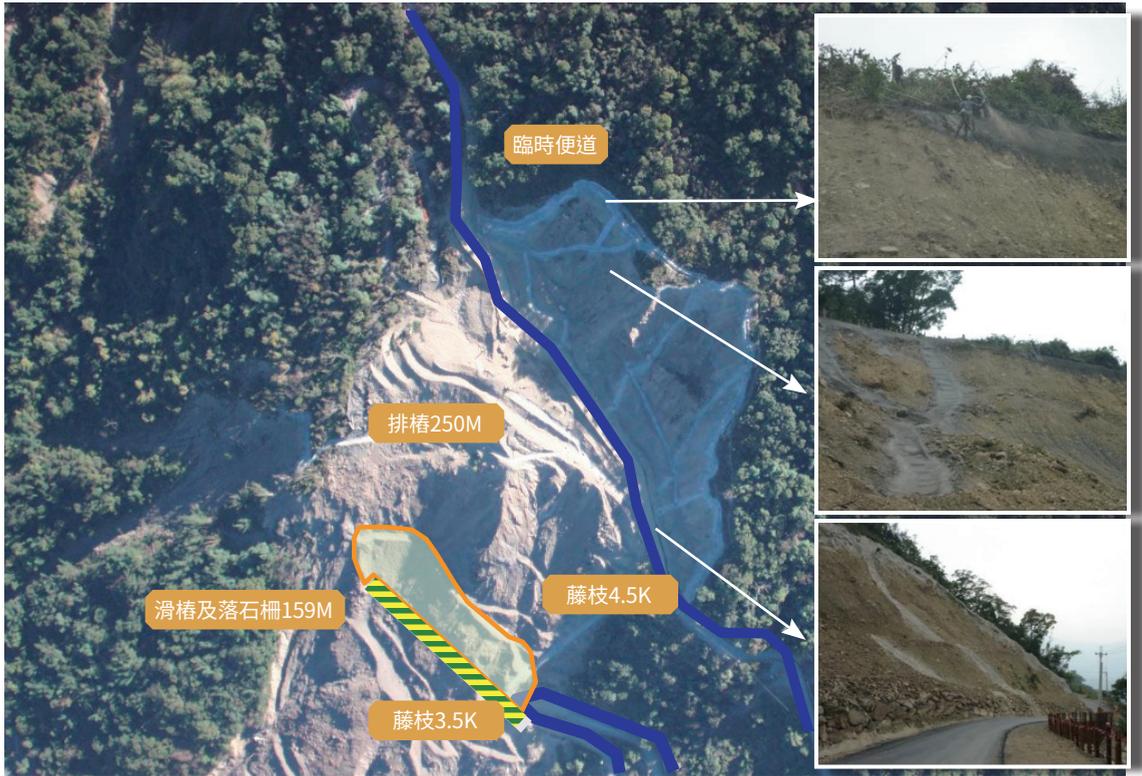
⑪ 藤枝4.5K工區週邊緊急處理及中期治理工程配置

舊有崩塌地因地質鬆散雨水容易入滲，加上崩塌後自然形成的凹谷地形匯集雨水等不利因素，容易再次產生崩塌災害，藤枝4.5K崩塌地即為此類；此次災害造成聯外道路3.2K局部路段遭崩塌土石掩蓋，5.1K迴頭彎路基完全崩塌下陷，且崩塌土石危及下方之保全標的。

- (1) 短期：藉由崩塌外圍進行風搖木移除、冠部保護截水、坡面導水縱橫溝、以及臨時便道整理（圖⑪右3），避免崩塌範圍持續擴大與致災。
- (2) 中期：由於崩塌地具有地滑潛勢，且危及下方保全對象，故參考監測成果施作擋土排樁、邊坡護坡工與排水縱橫溝，並搭配造林等植生工法恢復邊坡穩定性。

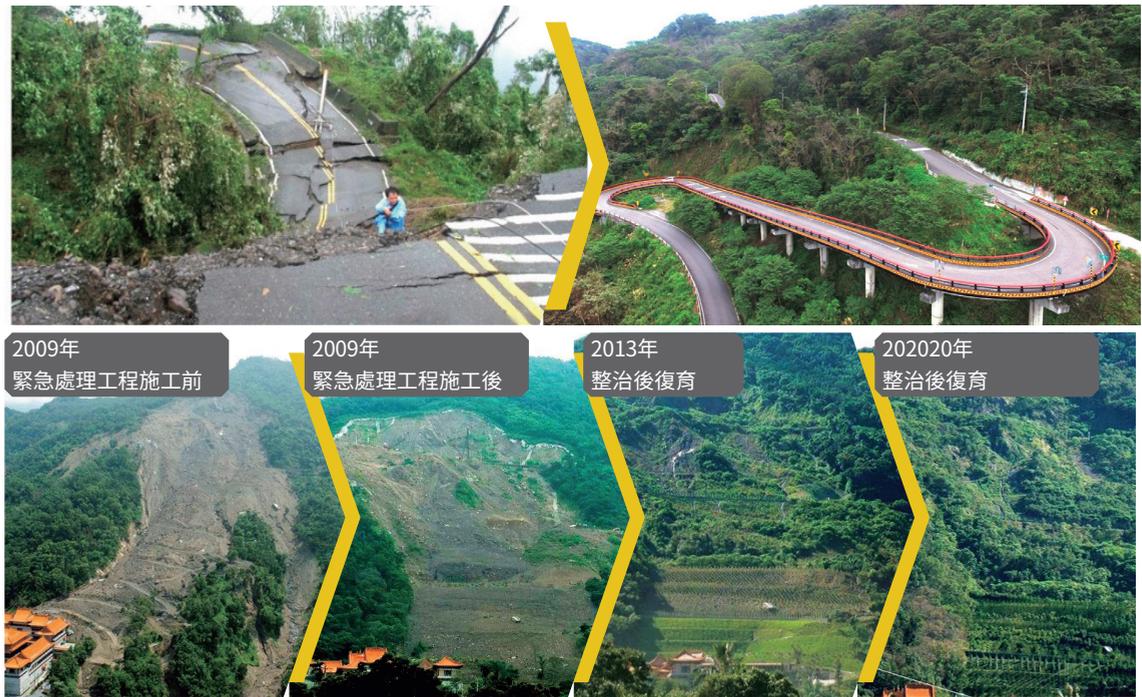
▲ ⑫ 高架化 S 型舊潭橋改善原有道路線型及排水問題

(3)長期：考量原有5.1K迴頭彎處坡度過陡，且有匯集坡面逕流之缺點，故改高架化S型橋梁方式通過，藉由增加道路長度方式降低坡度，並改善原有道路匯集坡面逕流問題（圖⑫）；此系列整治工法不但有效穩定邊坡（圖⑬），更改善道路品質，故獲重建會執行長陳振川與南辦處楊秋興政務委員嘉許。

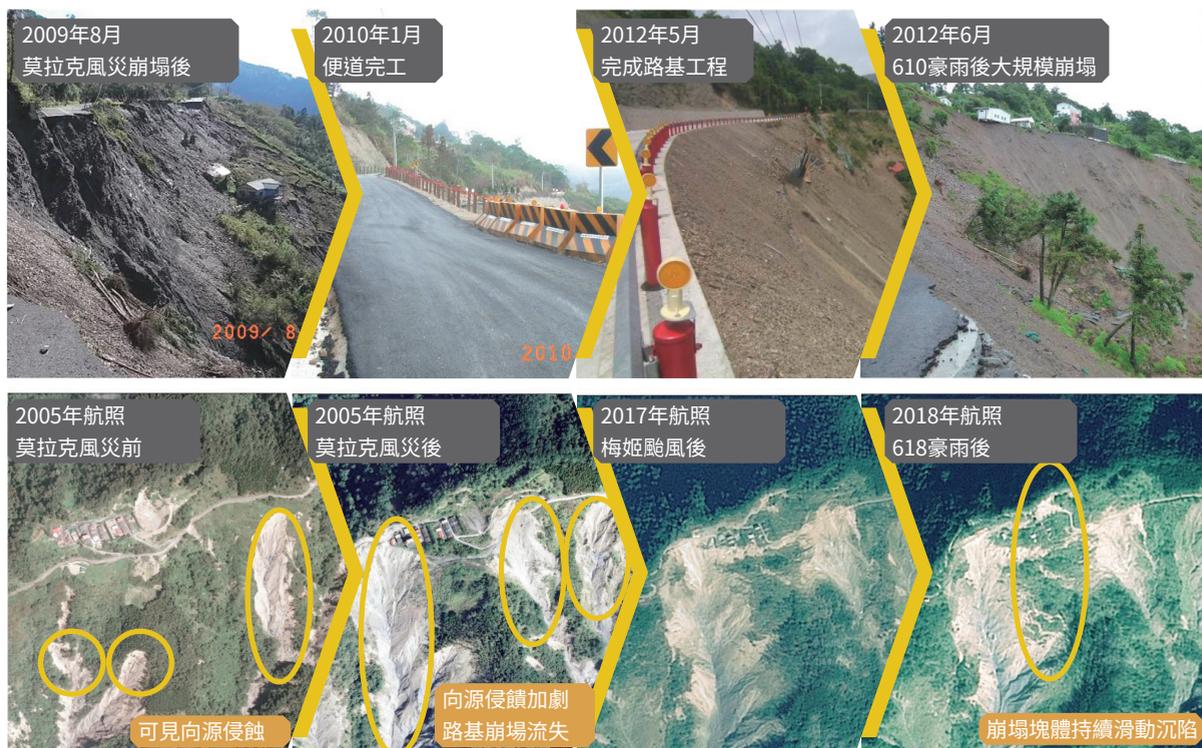
▲ ⑭ 莫拉克後藤枝18—18.6K路基變化  
▼ ⑮ 藤枝18—18.6K崩塌地周邊歷年正射影像

藤枝18—18.6K路段於2009年莫拉克後發生數處崩塌災害，屏東處雖於2010年1月完成便道搶修，2012年5月完成路工重建，但2012年610豪雨（6/10—6/12累積雨量

1,516公釐）後，18—18.6K路基再度因大範圍崩塌而嚴重流失（圖⑭），最大路基流失長度達270公尺。

由崩塌地之歷年正射影像可知（圖⑮），於2009年莫拉克風災前，下邊坡坑溝已有向源侵蝕情形，莫拉克風災與610豪雨之強降雨加劇向源侵蝕作用，造成路基崩塌與村落屋舍滑落，爾後，因邊坡穩定性持續不足，故2016年梅姬颱風與2017年603豪雨後，崩塌範圍仍持續變位滑移與擴大，故林務局將本區劃設為大規模崩塌潛勢區，一直沒有大型復建整治工程。

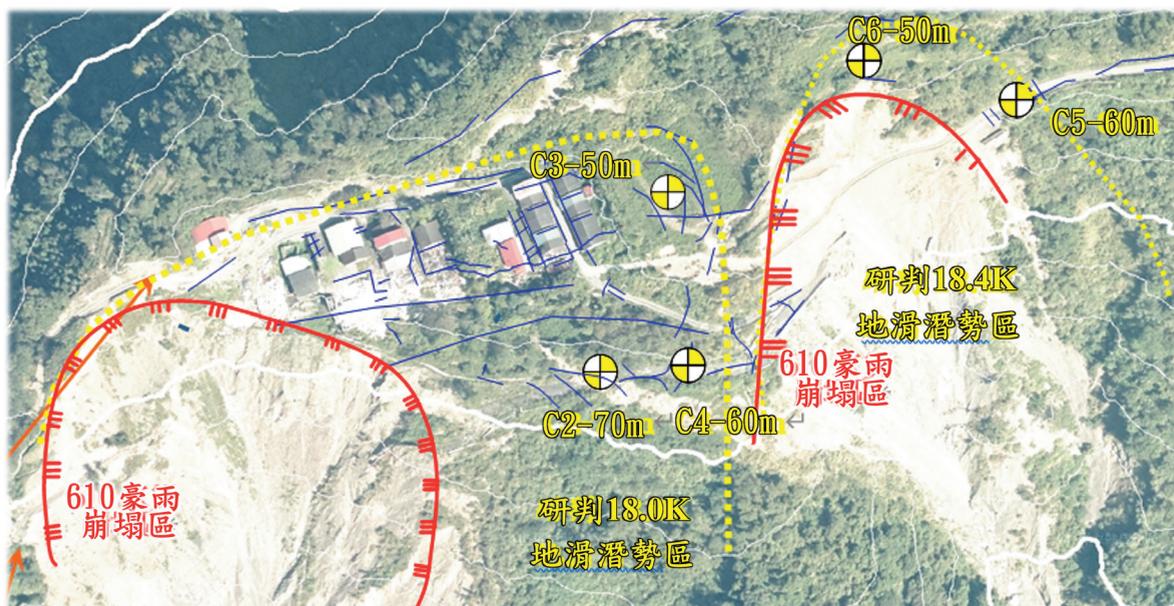
⑯ 藤枝18—18.4K地滑潛勢區範圍

- (1) 因坑溝向源侵蝕之故引發崩塌，為藤枝18—18.6K路段之致災主因，評估未完成坑溝治理前，無法長久穩定崩塌坡面。又傾斜管與地表伸縮計量測成果顯示，18—18.4K路段位於地滑潛勢區內（圖⑯），邊坡滑動深度可達55公尺，且其變動量、地下水位與降雨量三者間具有正相關性。
- (2) 屏東處針對本區之復建雖曾提出三大構想，經評估地質、施工工期、工程難度與經費等因素後，以路基改善方案較

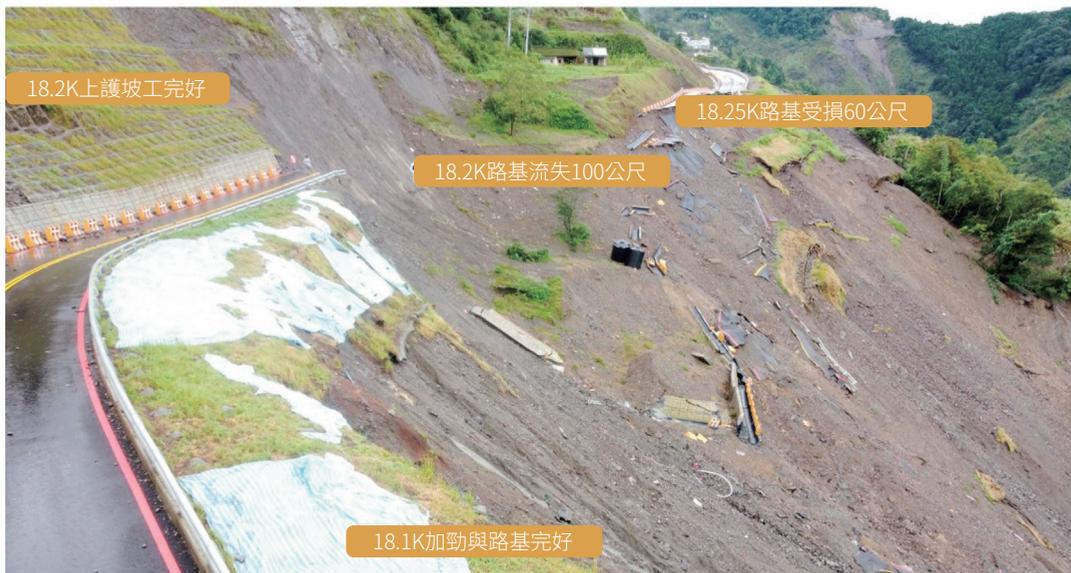
- 原過路橫溝處之路基流失100公尺，路基落差最高達30公尺
- 下方護坡與山腹工也有區部流失，周邊其餘設施大致完好

- (4) 藤枝18—18.6K初期整坡成效原本良好，且完成2021年5月藤枝國家森林遊樂區開園目標，但經歷8月盧碧颱風一週累積1,820公釐超大豪雨沖蝕，18.2K處便道路基因在建之坑溝節制工尚未施工，便道路基強度與耐沖度不足，路面排水匯集低處下沖，引致路基流失約100公尺而交通中斷，但周邊其餘設施大致良好，此次災情狀況詳圖⑱。
- (5) 屏東處災後立即搶修交通與補強設施避免災害擴大，邊坡不穩定土石已部分崩滑，積極整治此區地滑可行性提高，後續將依據最新鑽探與監測成果，以科學數據探查地滑與研議長期復建方案，評估以基樁與地錨等高強度結構，永久性治理此地滑區之可行性。
