浴火重生 藤枝聯外道路重建歷程

莫拉克侵襲藤枝林道 屏東分署推動修復計畫

藤枝 18K 周邊災害 與前期復建簡介

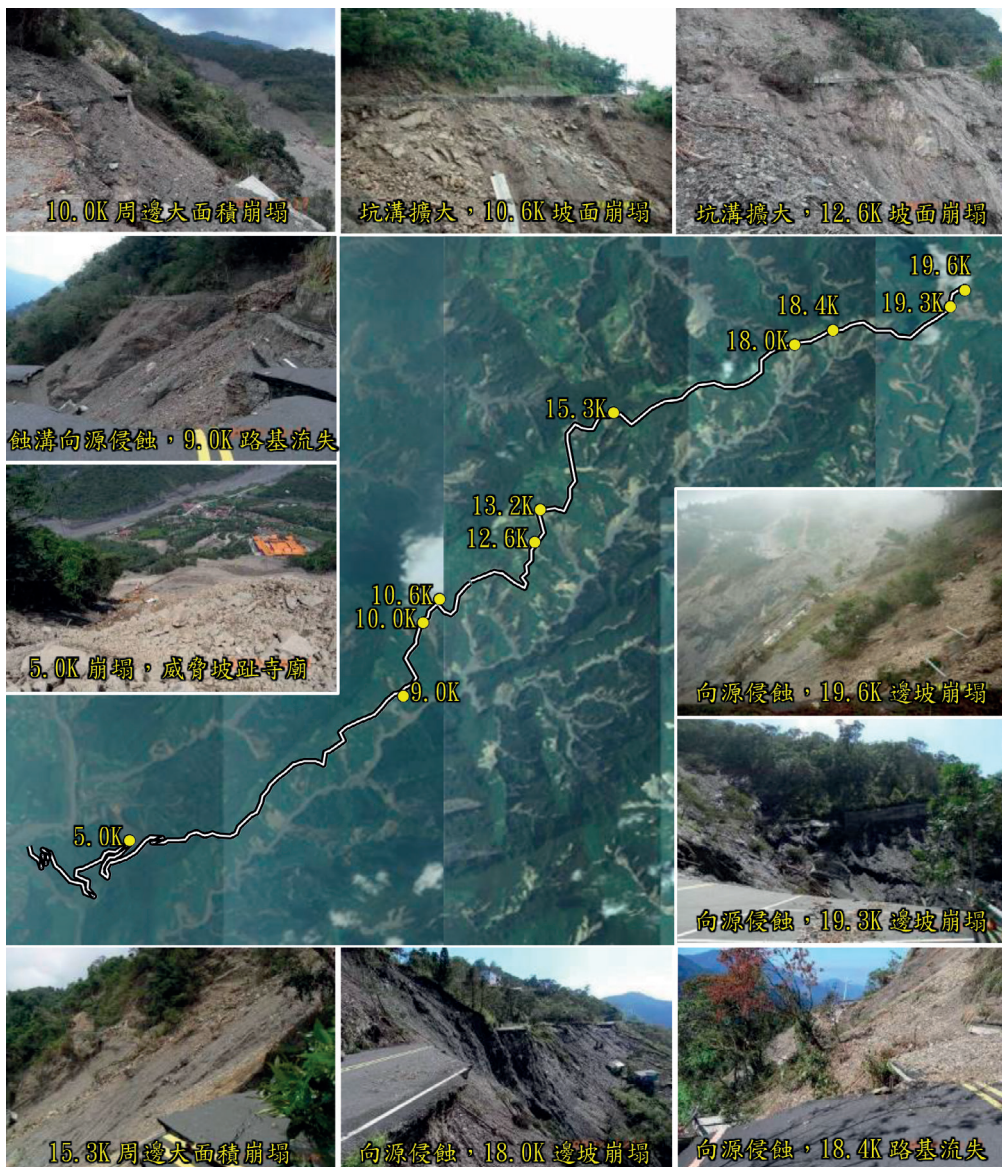
藤枝聯外道路位於高雄市六龜區與桃源區，為通往藤枝國家森林遊樂區以及周邊寶山、二集團部落居民進出的主要道路。聯外道路沿邦腹溪右岸稜線山麓起伏而上，沿線地層主要為廬山層，以中新世的硬頁岩和板岩為主，因地勢陡峭，加上坑溝向源侵蝕、坡面岩盤風化等影響，前期陸續有大小規模的邊坡崩塌與路基災害流失。2009年8月莫拉克颱風期間，8月7－9日累積雨量2,367mm（約平均年雨量58%），8月7－11日累積雨量達2,895mm（約平均年雨量71%），受到此次超過200年降雨重現期的超大豪雨摧殘，聯外道路沿線有16處大型崩塌地與32處中小型災害。

■ 藤枝聯外道路沿線主要大型崩塌地災況（重繪自台灣林業 47 卷 6 期）

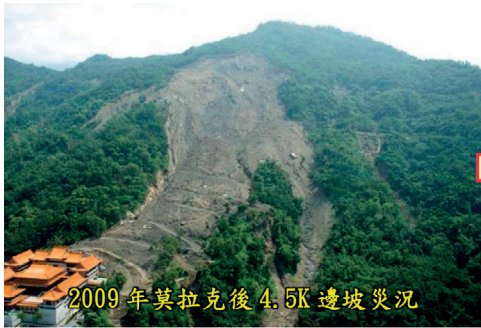
2009年莫拉克後4.5K邊坡災況

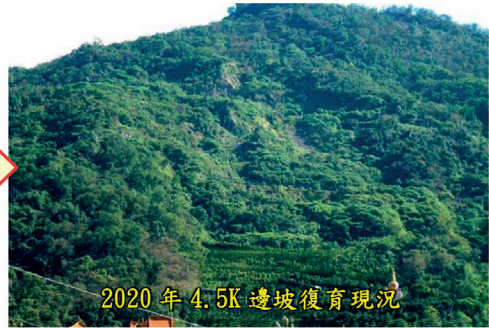
2020年4.5K邊坡復育現況

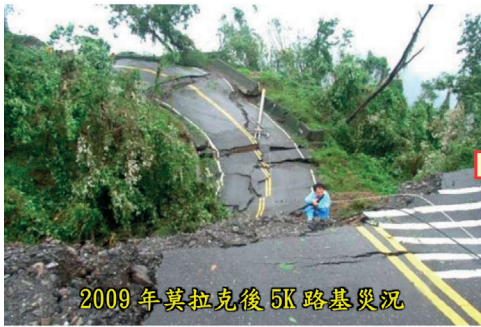
2009年莫拉克後5K路基災況

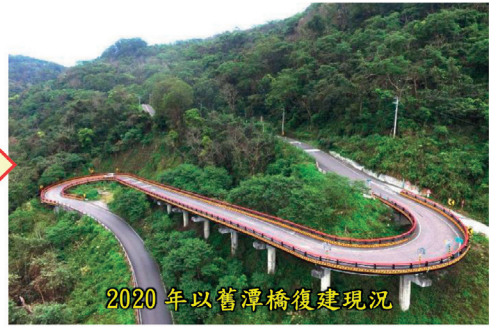
2020年以舊潭橋復建現況

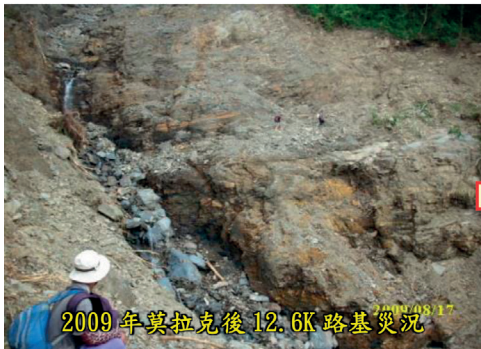
2009年莫拉克後12.6K路基災況

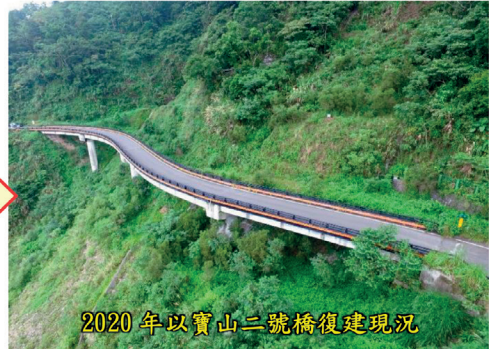
2020年以寶山二號橋復建現況

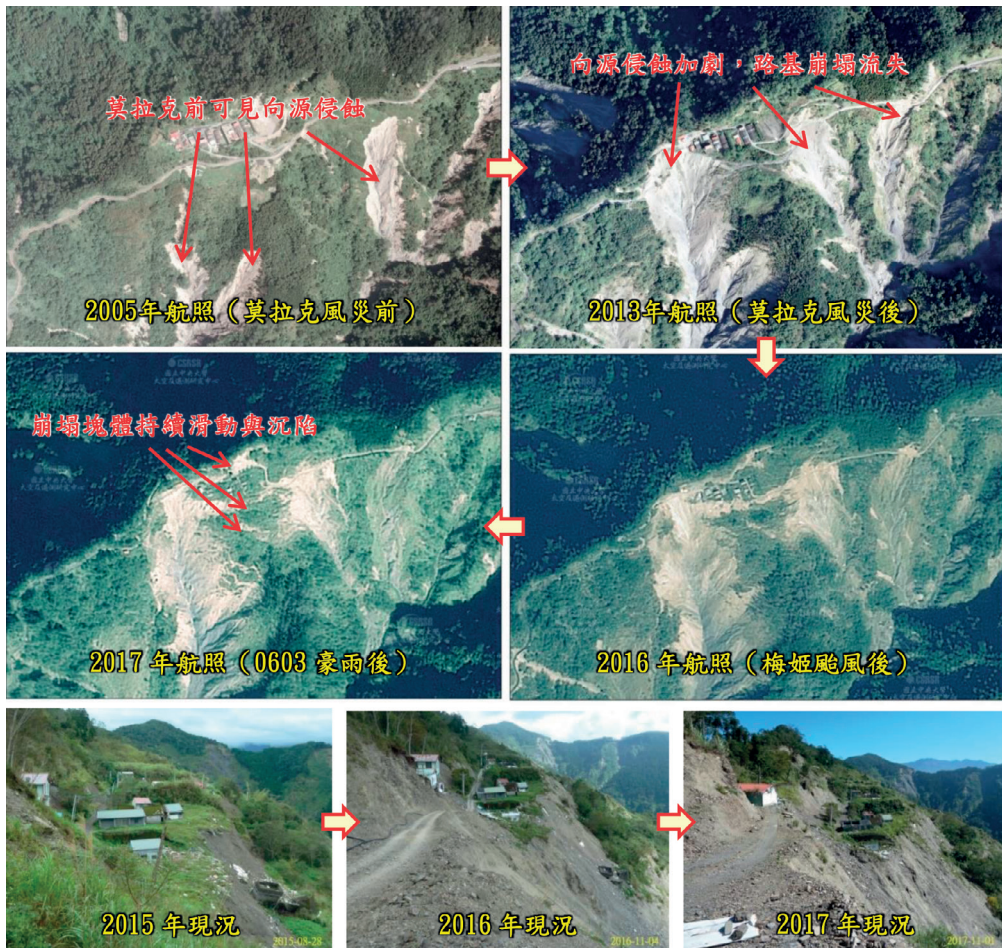
藤枝 18 - 18.6K 崩塌地周邊歷年正射影像

18 — 18.6K 再度發生大範圍路基崩塌。由崩塌地歷年正射影像可知，莫拉克風災與 0610 豪雨所造成的強降雨加劇向源侵蝕作用，造成路基崩塌與村落屋舍滑落，後因邊坡穩定性持續不足，在 2016 年梅姬颱風與 2017 年 0603 豪雨後，崩塌範圍仍持續變位滑移與擴大，因此林業及自然保育署將本區劃設為大規模崩塌潛勢區。

地質破碎及坑溝向源侵蝕引發的崩塌為藤枝 18K 周邊致災主因，且經監測邊坡滑動深度達 55m，評估在未完成下方坑溝治理前，無法長久穩定崩塌坡面。受制於地層滑動深度極深與復建經費龐大，整治成效與穩定性尚有疑慮，屏東分署暫時只評估復建整治的可行性。但藤枝國家森林遊樂區是高雄市民後花園，也是南部地區旅遊火車頭，國人不解為何莫拉克風災後通往遊樂區道路仍是中斷？故逐

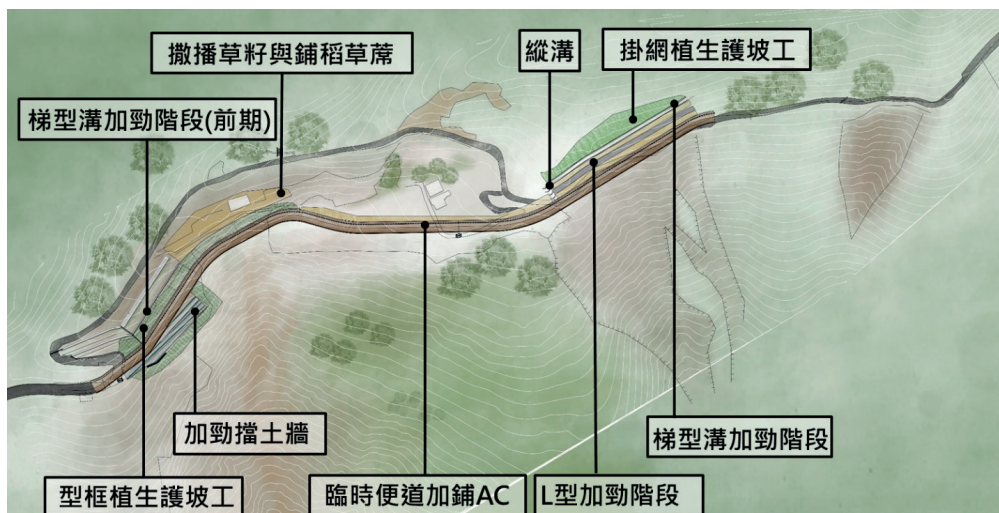
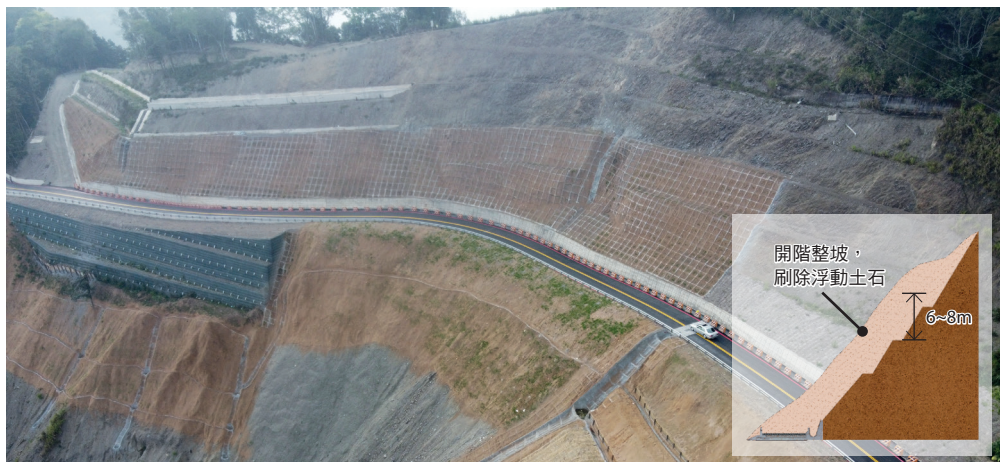
■ 藤枝 18K 周邊路段第一期整治配置（上圖）與 2021 年 5 月工地現況（下圖）

藤枝 18 - 18.6K 路段整治自 2019 年起，分期由上而下推動治理，第一期以開階整坡、局部護坡工與導排地表逕流為主，其中一階施做臨時便道供進場鑽探監測，以利規劃後續

長期復建方案蒐集設計參數，刷除坡面鬆散土石約 58,000m³，整坡後各平臺階段可攔截與導排坡面逕流，臨時便道配合當年藤枝國家森林遊樂區開園時程，鋪設 AC 與加設護欄，在正常天候時可供遊客通行，後續中長期治理已逐年整治坑溝與補強邊坡穩定。

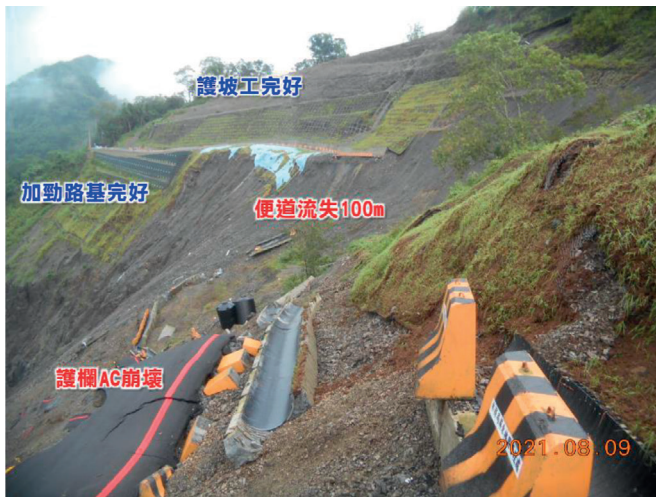
林遊樂區開園的目標，後期配套的坑溝整治正發包施工中，但經歷 8 月盧碧颱風 1 週累積 1,820mm 超大豪雨侵襲後，18.2K 處便道路基因下方坑溝整治尚未完成，保護與補強路基的預期功能尚未發揮，便道路基強度與抗沖蝕度不足，路面排水匯集低處下沖，引致 18.2K 路基流失約 100m，18.4K 路基局部流失而交通中斷，但周邊其餘設施如 18.1K 加勁路基與邊坡護坡工大致良好。

■ 藤枝 18K 周邊 2021 年 8 月盧碧颱風災情

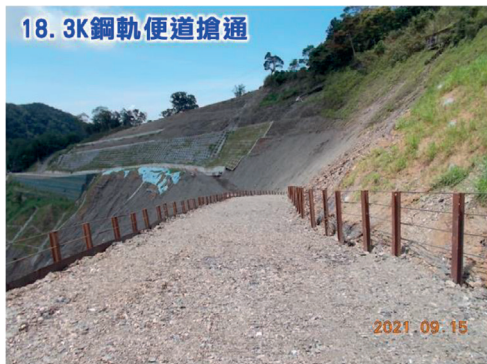
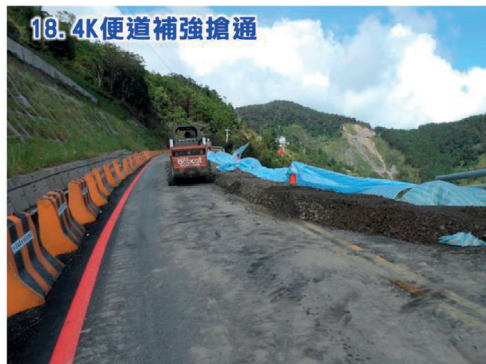
■ 藤枝 18K 周邊 2021 年 8 月盧碧颱風災後便道搶通

屏東分署於災後 8 月中旬立即搶修與補強既有路基，避免災害持續擴大，後經比對套繪近年鑽探監測與測量資料，發現邊坡不穩定土石已大部分崩滑至下邊坡遠方，18.2K 路基區暫存不穩定土石厚度已減少，因此以高強度的抗滑地工結構物，復建 18.2K 路基的可行性大幅提高。由災後地表高程變化可知，藤枝 18.2K 處淺層不穩定土石已崩落厚度達 15m，表層不穩定滑動土石剩餘厚度變薄，以基樁

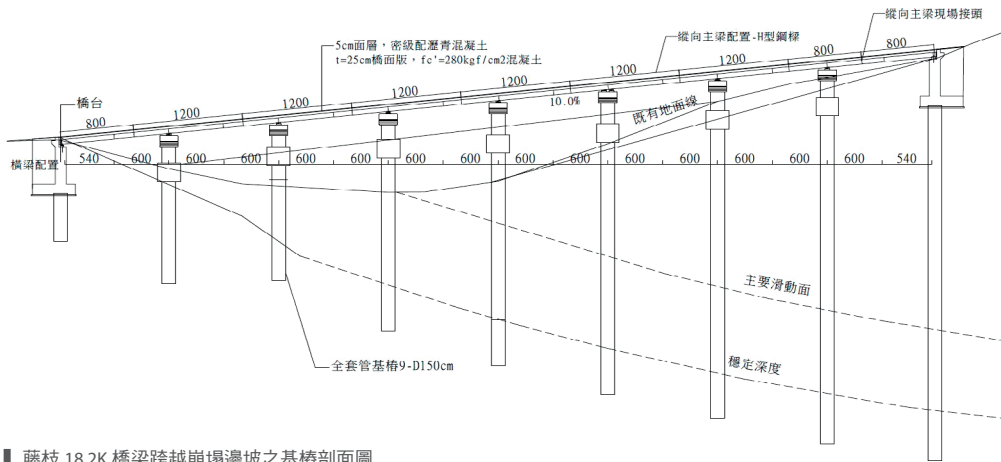
工法其深度 5 – 20m 即可鑽至承載層，可謂危機就是轉機。

■ 藤枝 18.2K 橋梁跨越崩塌邊坡之基樁剖面圖

東分署 2022 年辦理「藤枝聯外道路 18.2K 路基災修工程」，除橋梁主体工程外，亦搭配抗滑基樁與地錨穩定邊坡，總工程經費為 4,990 萬，主要工程概要：鋼構橋梁 96m、橋臺 2 座、490m 全套管基樁 D150m、20 支預力地錨 60T*40cm。

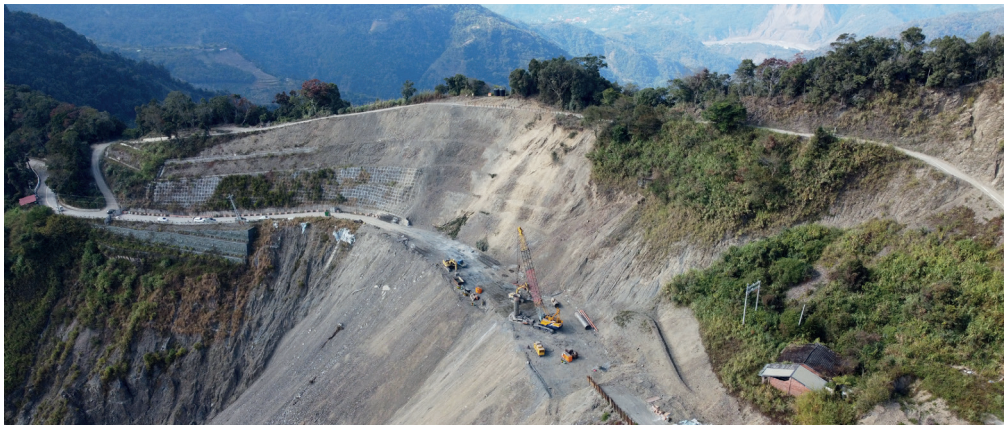
■ 藤枝 18.2K 橋梁工程之基樁、橋墩、鋼梁與橋面施工
