通往山林的生命線 藤枝聯外道路的韌性重建

文、圖／臧運忠（國立成功大學防災研究中心副主任）
陳俞旭（國立成功大學防災研究中心組長）
林 昂（國立成功大學防災研究中心副組長）
陳欣妤（國立成功大學防災研究中心工程師）
林彥志（林業及自然保育署屏東分署集水區治理科科长）
陳建良（林業及自然保育署屏東分署集水區治理科技正）

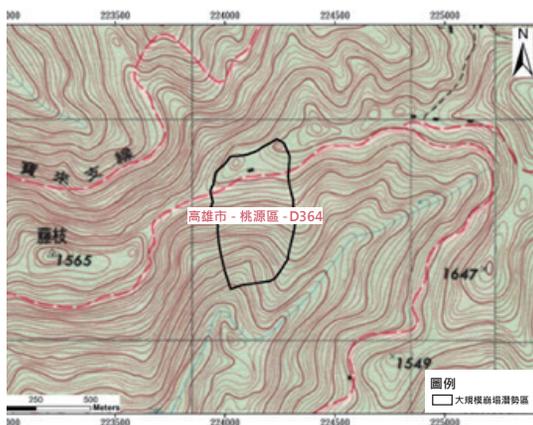
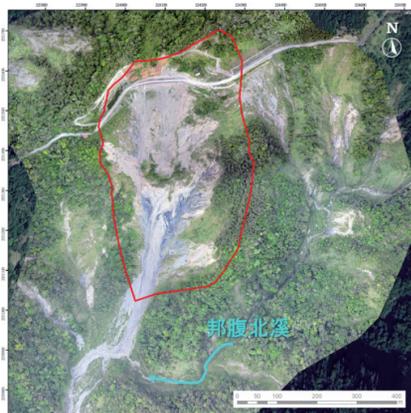
藤枝聯外道路 18K 自 2007 年起即受邦腹北溪向源侵蝕影響，蝕溝持續上溯。2009 年受莫拉克颱風侵襲影響開始，頻繁發生邊坡崩塌及道路龜裂、坍方等土砂災害，因藤枝聯外道路是連繫上游藤枝國家森林遊樂區、警察局，以及藤枝研究中心唯一的聯外道路，經年累月的邊坡崩塌及滑移，

■ 2024 年 5 月 6 日藤枝聯外道路 18K 處崩塌中心位置與空拍圖

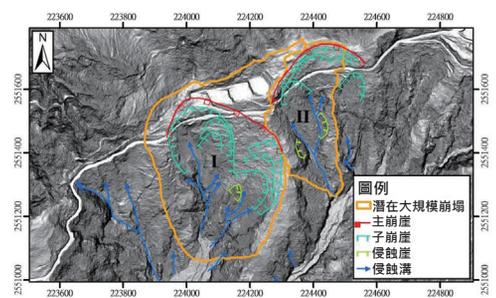
■ 高精度數值地形特徵判釋圖 (2010-2015 年內政部光達案)

藉由 2010 年及 2017 年空載 LiDAR 數值地形特徵判釋，可發現坡頂稜線處崖面明顯，坡面整體呈現上緩下陡起伏，且坡向朝西南方。坡頂較為平

坦且有產業道路通過，坡腹以崩崖與舊崩塌的陡峭地形為主，主崩崖分布在崩塌內部，明顯而連續，子崩崖呈現圓弧形，有侵蝕溝於潛勢區南側趾部匯流後朝南流出。崩塌特徵判釋結果顯示，冠部主崩崖地形明顯，其下方分作多區子崩崖及其滑動體，坡面子崩崖地形陡峭，且受侵蝕溝發育影響已有明顯崩塌及崩崖發育；位於南側邊界侵蝕溝匯流處已有土砂堆積的河道地形特徵。坡面上仍有殘餘的土體材料堆積，是具崩塌潛勢的地形特徵，坡趾處則是侵蝕溝發育區域，呈樹枝狀水系，坡面侵蝕溝主要發育至坡頂崩崖面，並往南流出後於趾部溪流匯流，可見坡面侵蝕溝已有舊崩塌的土砂材料流出狀況。

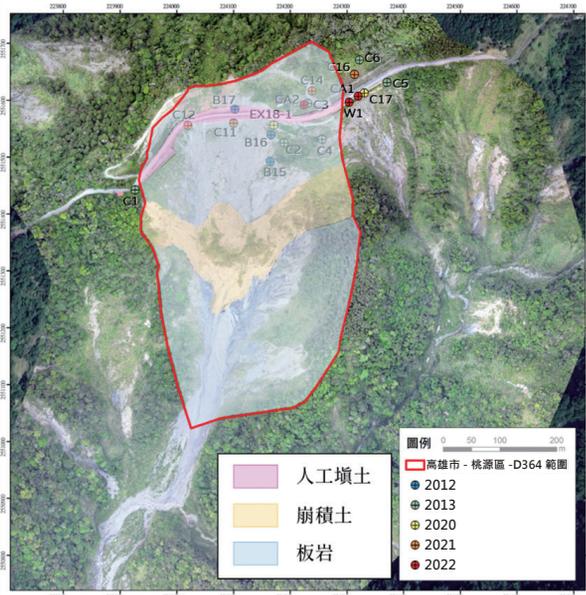
■ 鄰近剪裂帶分布情形

深度 (m)	C12	C11	EX18-1	C2
	棕黃色黏土	-	14-20.5	9.3-15.5
灰黑色剪裂泥	-	-	32.9-45	36-50.7
剪裂帶深度	14.7-15 18.4-19.4 25.7-26.3 35.2-36.4	33.25-33.5	21.6-22 27.2-27.6	13.7-21.6 26.8-30

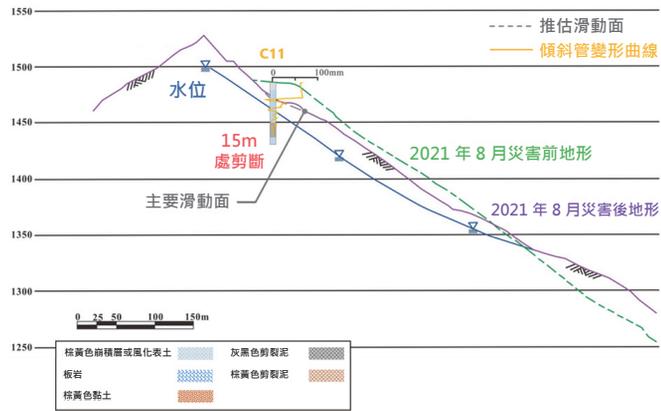
18.2K 地質剖面圖

18.2K 剖面是過去頻繁發生崩塌的位置，2021 年盧碧颱風前後的地形變化劇烈，導致 C11 傾斜管有 60 公釐的位移變化量，並於深度 15 公尺處剪斷。

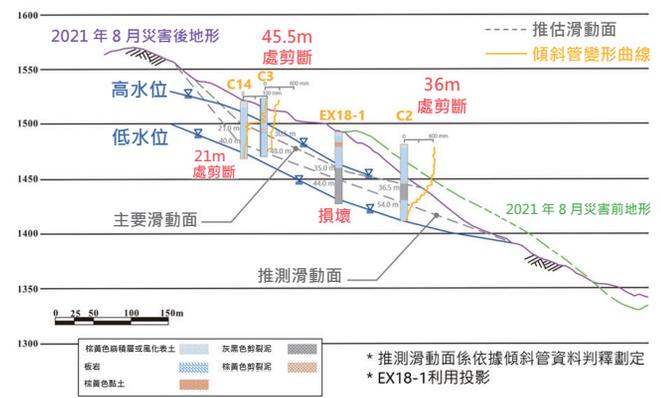
18.3K 地質剖面圖

18.3K 剖面是目前高度關注的坡面塊體，剖面線上 3 個傾斜管 (C2、C3、C14) 約有 100-600 公釐的位移變化量，顯示此區域在降雨事件發生後，地下水位升高，邊坡狀態較不穩定且位移趨勢明顯，傾斜管剪斷深度皆大於 20 公尺，其主要滑動面及推測滑動面皆較深層，若遭遇颱風或豪雨

事件，有深層崩塌的風險，因此需密切關注此坡面塊體的位移狀況。
