# 石公溪與崇德板下的防災實踐

## 重塑災後韌性山川

本研究節錄部分「113-116 年度花蓮分署 0403 震災後調查評估工作」（林業及自然保育署花蓮分署，2024）計畫成果，進行崩場地緊急調查與災況量化分析，分析兩處崩場地的災害成因與發展過程，並提出具體的緊急處理對策及長期管理策略，旨在提升災後韌性與公共安全。

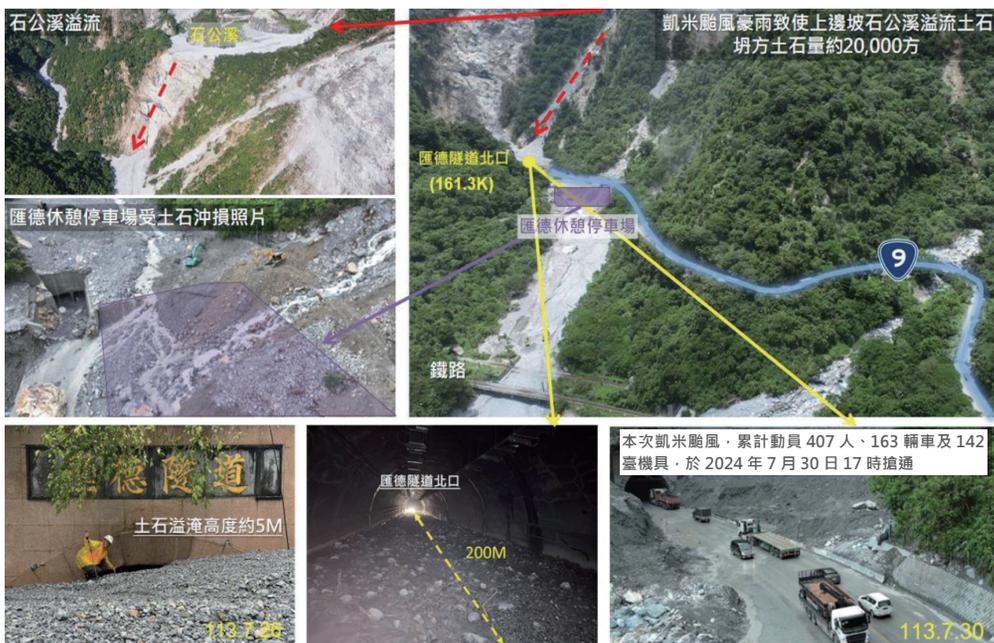
臺9線161.3K處凱米颱風後照片  
資料來源：交通部公路局

2024年0403花蓮地震造成石公溪集水區上游崩塌、許多岩塊及土砂堆積在坡面與河道，2024年7月凱米颱風侵襲臺灣，大量土石流出造成臺9線交通中斷、161.3k（匯德隧道北口）被土石溢淹覆蓋約5公尺高，同時也造成臺鐵K53+800小清水溪橋梁西正線沖毀、東正線軌道土石淤積。同年10-11月山陀兒颱風、康芮颱風，

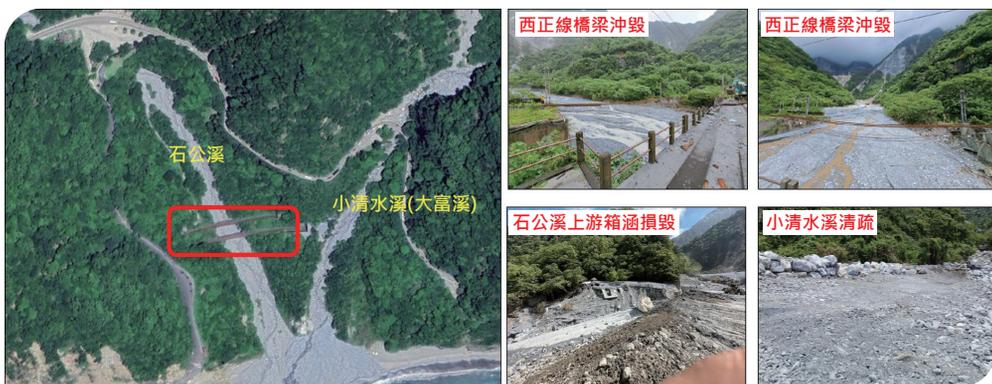
北迴線 K53+800 凱米颱風後照片  
資料來源：臺灣鐵路公司

2024年凱米颱風從溢流口衝出大量土石，其中約2萬方的土石堆積於臺9線161.3K路段，造成臺9線交通中斷、匯德隧道北口被土石溢淹覆蓋高度約5公尺。部分土石與水流越過臺9線後，繼續往下游搬運移動，造成臺鐵K53+800小清水溪橋樑西正線沖毀，東正線軌道土石淤積。本計畫假設未來發生多場降雨事件後溢流口擴大，遷急點後退10公尺、下切10公尺的情境。此一情境造成堆積在東豐礦場舊址至少20萬方土石逐漸、分次往下游運移，可能影響鐵公路交通與用路人安全。

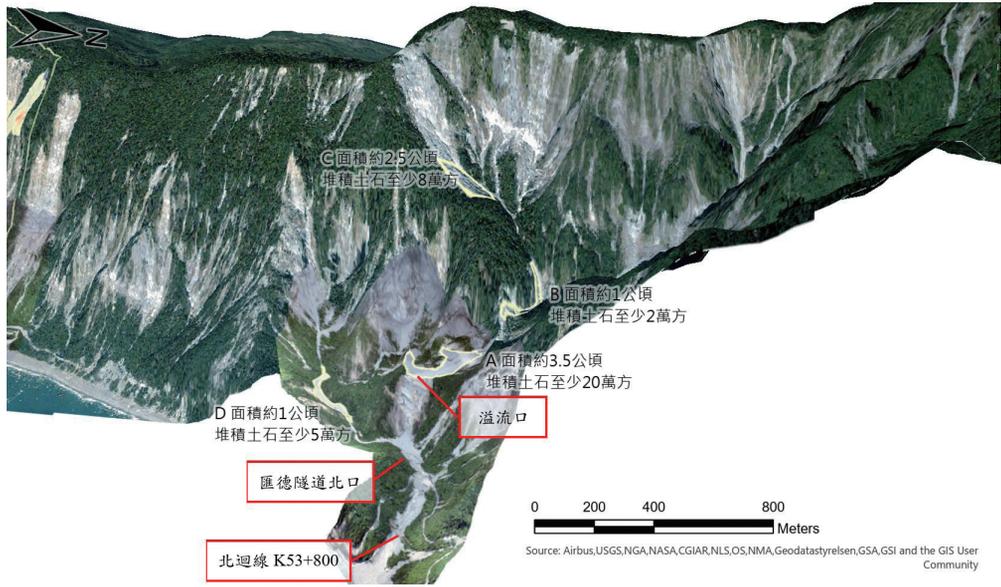
石公溪集水區因 2024 年 0403 花蓮地震後大量岩塊土砂堆積，凱米颱風帶來的暴雨引發河道淤積後溢流改道，形成高差約 200 公尺、坡度約 45 度的河道遷急點。前後期 DSM 相減結果顯示崩塌土石堆積總量超過 30 萬方，主要分布在 4 處主要堆積區域。其中堆積體 A 面積約 3.5 公頃、體積至少 20 萬方，堆積於溢流口上方。目前溢流處已形成一處明顯缺口。

石公溪坡面堆積土石量體位置 3D 視角

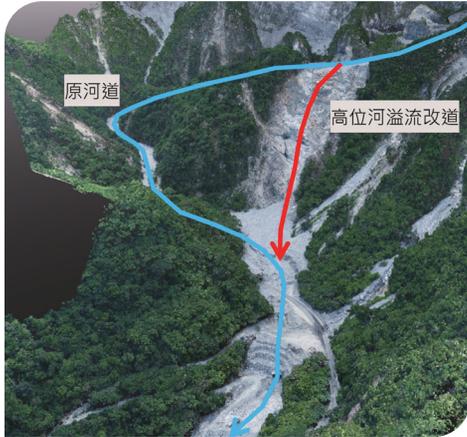
石公溪原河道及新河道位置

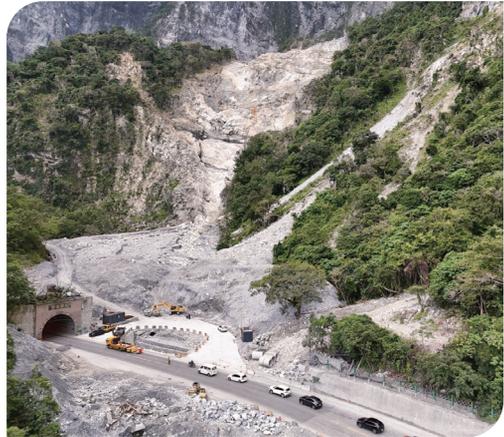
石公溪溢流口下方保全對象

河道約 20 萬方的土石往下游運移，影響鐵公路交通及用路人安全。建議於溢流口下方堆積區域施作護岸、固床工及防砂壩等工程，並配合鐵公路上邊坡側增加囚砂空間、減少可能直接衝擊鐵公路的土砂量，並於公路下方增設排水箱涵將洪水迅速排向出海口，減少土砂溢淹路面的狀況。

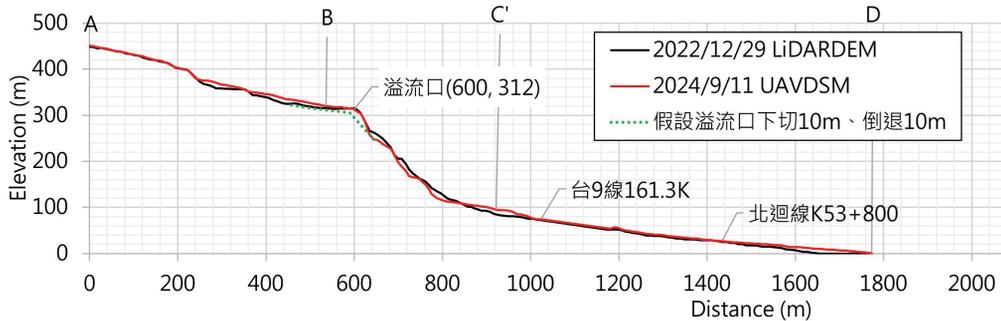
石公溪河道縱剖面圖

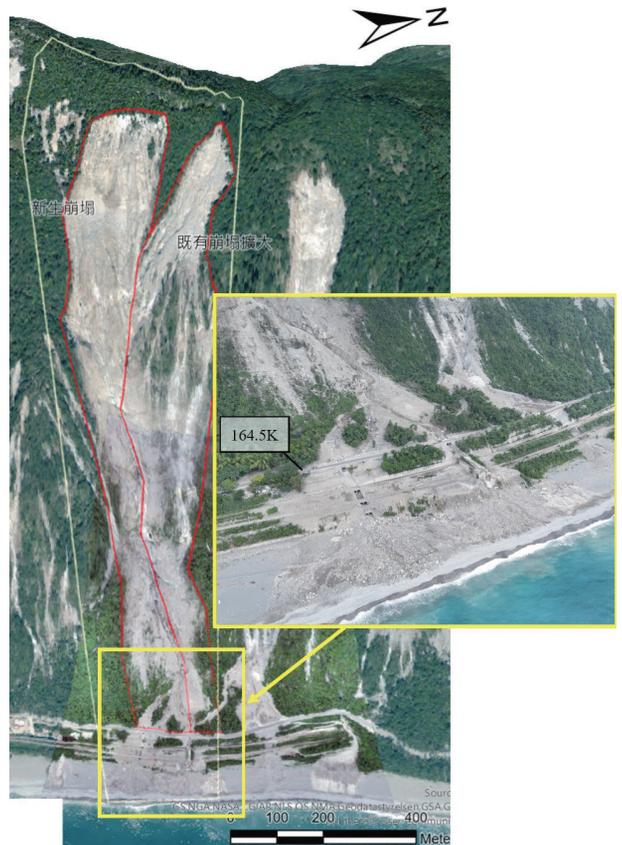
溝持續下切的崩塌地。坡面破壞機制以落石為主，強降雨將崩落土石沿著沖刷溝帶到坡趾形成堆積扇，目前仍不穩定，未來降雨入滲及沖刷均可能加速土石泥流繼續流出，衝擊下方鐵公路交通。

■ 崇德板下崩塌地災後現勘照片

目前崩塌地趾部（臺 9 線上邊坡）尚有約 10 萬方的土石量體，建議於坡面施作噴凝土縱溝、邊坡掛網、自由格樑、鋪設稻草蓆等邊坡防治作業，減緩地表沖刷。崩塌地源頭區海拔 1,000 公尺處尚有約 11 萬方的土石量

體堆積坡面，因無道路可及性，建議透過定期航拍的方式持續追蹤，並評估空中撒播草種之可能，加速植生復育、減緩崩塌範圍擴大。建議改善現有箱涵、增加通洪斷面，並定期清理公路下方箱涵與箱涵上游集水井。可於道路上邊坡設置囚砂區，作為強降雨時土砂流出的緩衝區域，避免土石泥流溢淹鐵公路。

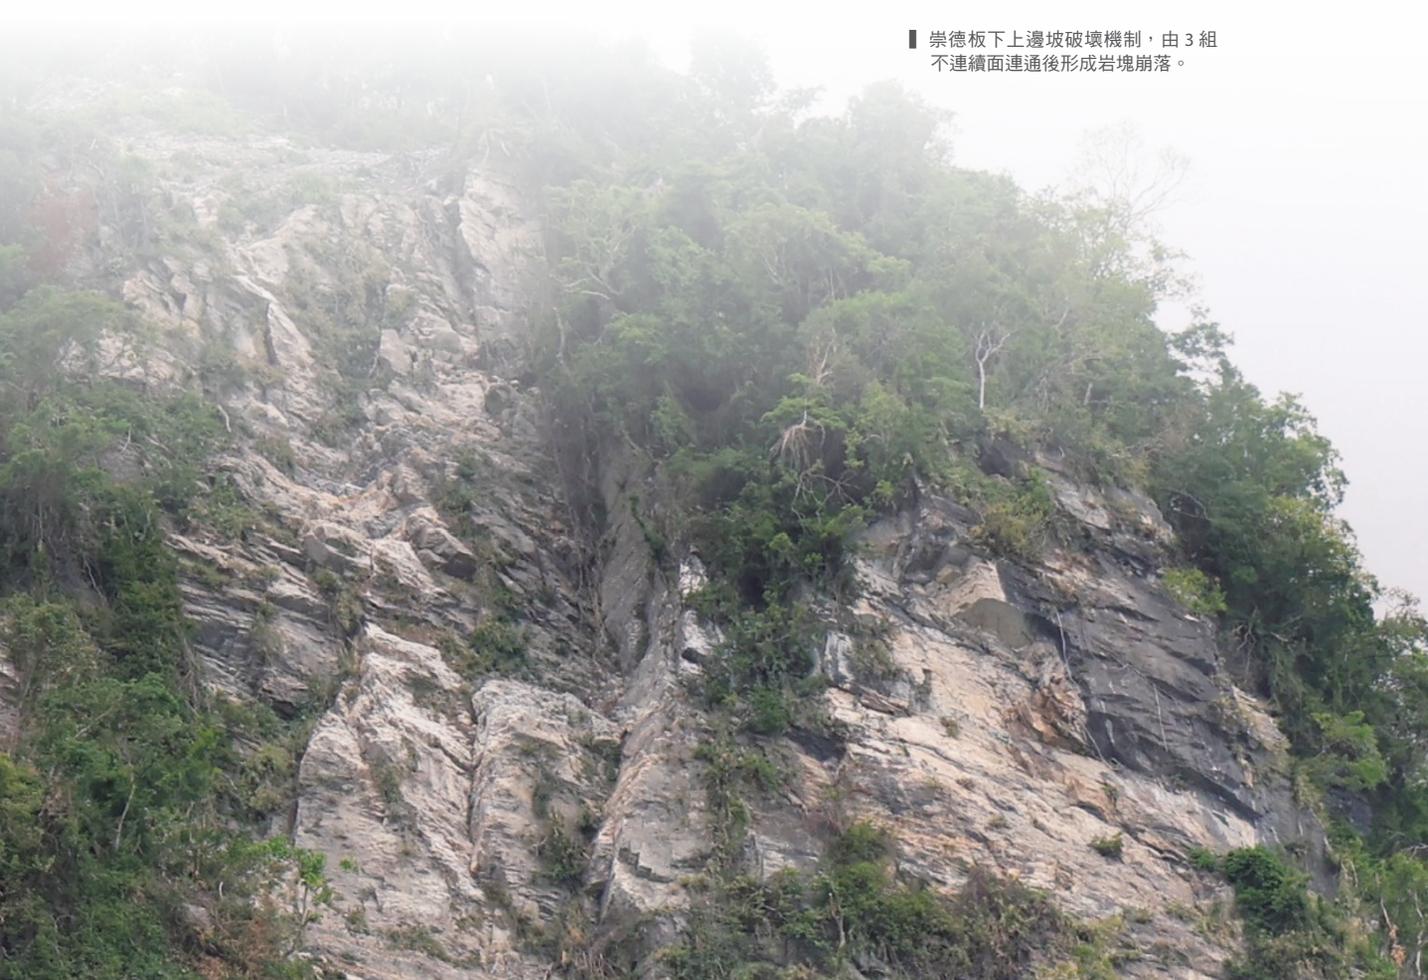
崇德板下崩塌地位於臺9線164.5K附近，0403地震後坡面已有明顯崩塌土石堆積，隨後在凱米、山陀兒及康芮等多次颱風豪雨期間，堆積在坡面上的堆積物受暴雨沖刷、往下邊坡運移、土砂流出堆積於鐵公路造成災害。崇德板下上邊坡為常見之破壞機制，由3組不連續面連通後形成岩塊崩落，這些不連續面主要是片理（或層理）、張力裂縫、或是蝕溝沖刷形成的弱面。降雨沖蝕將坡面土石帶出、堆積在坡趾形成堆積扇。這些堆積物材料組成鬆散，容易因降雨入滲、地表逕流沖刷造成局部崩滑、土石夾帶泥水流出。

■ 崇德板下上邊坡破壞機制，由 3 組不連續面連通後形成岩塊崩落。

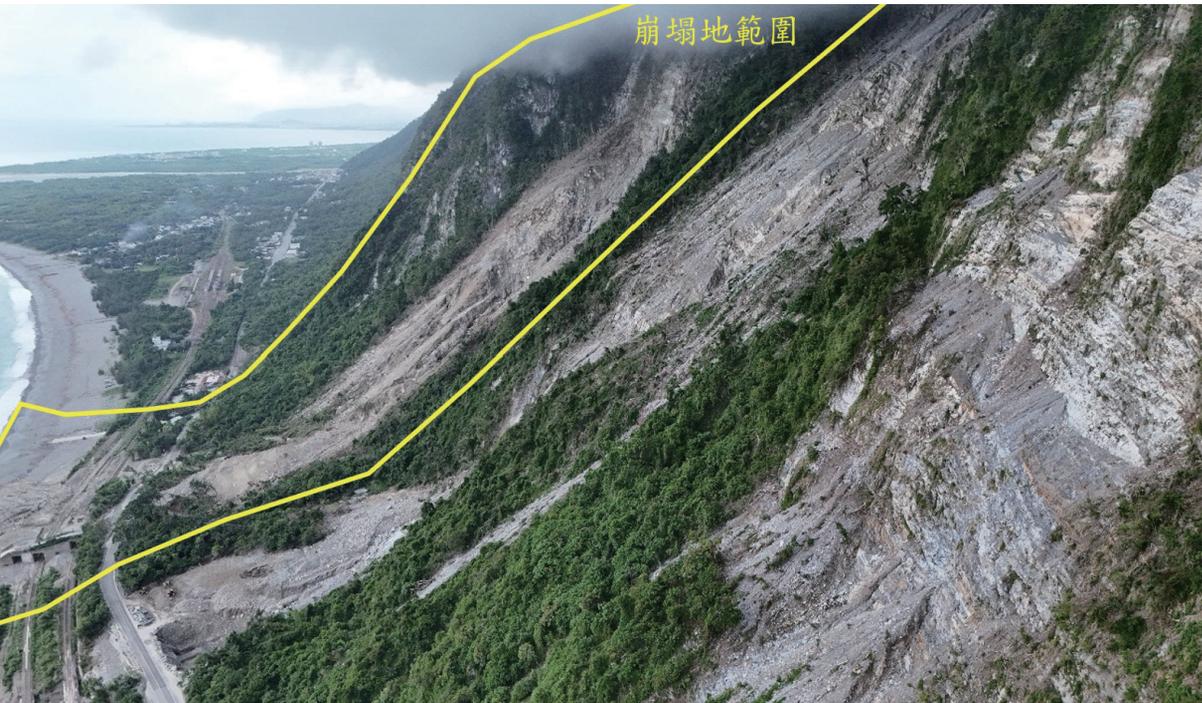
■ 坡趾堆積物材料組成鬆散，容易因降雨入滲、地表逕流冲刷造成局部崩滑、土石夾帶泥水流出（2024/9/16）。
