國產木材治山防災 20 年 宜專一線工程的永續實踐

永續防災新素材 國產木材在治山防災工程的應用

宜專一線沿線治山防災工程木構造物性質評估

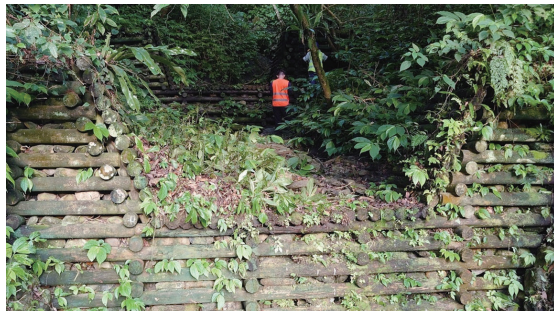
■ 宜專一線 2.5K 木構節制壩 2025 年現況

宜專一線 2.5K 木構節制壩位於土場收費站之前，於 2005 年施工完成；屬於連續性木構造壩體，共有 2 座節制壩，分為 1 號壩與 2 號壩，1 號壩位於下游；2 號壩位於上游，木構材料為國產柳杉，經八面壓縮工法與 K4 等級的 ACQ 處理材。

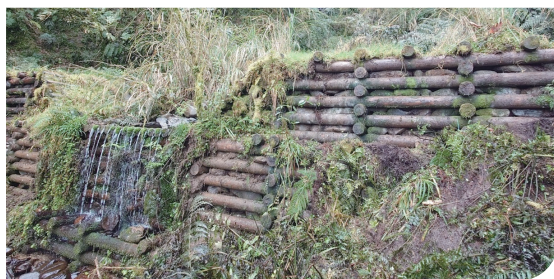
■ 宜專一線 16K 木構節制壩 2025 年現況

位於白嶺苗圃區段，當地設有解說牌，於 2006 年施工完成，為早期生態工程示範點位。包括兩座木製節制壩，分為 1 號壩與 2 號壩，1 號壩位於下游；2 號壩位於上游，上游側以混凝土為主要建築材料設置，下游側以國產柳杉緊貼著混凝土面設置，

形成單一壩座。另於下游的 1 號壩右側亦有以國產柳杉建置的複數格擋土牆體，擋土牆與節制壩建造時使用的疏伐材係以 K4 等級的 ACQ 處理進行保存處理，惟僅後者曾進行八面壓縮前處理。

比較同海拔的 16K 節制壩與 16K 擋土牆的木構件，可見經八面壓縮前處理後的防腐處理，能有效延緩木構件的劣化。兩者在建造時的防腐藥劑吸收量均符合 K4 等級（ $\text{CuO} \geq 2.33\text{kg/m}^3$ 、 $\text{BKC} \geq 1.83\text{kg/m}^3$ 、總吸收量 $\geq 5.2\text{kg/m}^3$ ），但經八面壓縮前處理的 16K 節制壩，其木構件的超音波速與抗壓強度衰減率分別為 17.6% 與 35.4%，顯著優於未經處理的 16K 擋土牆（36.8%、54.6%）。此亦顯示八面壓縮前處理可強化木構件防腐藥劑的滲透度與均勻分布性，進而延長木構件使用年限，對未來高濕度地區的國產材應用具重要參考價值。

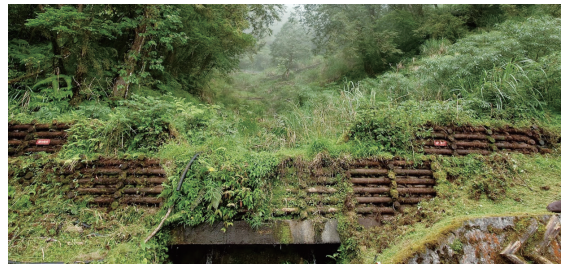
位於白嶺苗圃區段，為系列壩體，自上游端至下游端合計 6 座節制壩，2020 年時於保留最下游一座壩體基礎上，施工重建上游端的第 2-6 座節制壩，均為單一壩座。木構材為國產柳杉，保留的下游端第一座壩體為經八面壓縮前處理的 K4 等級 ACQ 處理材，其餘 5 座上游端壩體於重建時均以 K4 等級的 CuAz 處理材建造。

■ 宜專一線 16.5K 木構節制壩 2025 年現況

柳杉，然使用的木材防腐劑為銅唑化合物 (CuAz)，其主要成分中 95% 以上為銅化合物 (以 Cu 計)，僅 3.2-4.6% 為鐵布可唑 (Tebuconazole) 生物抑制劑。故表中額外標示其有效成分的吸收量，取樣檢測結果顯示，其有效成分中的 Cu 留存量為 4.292kg/m³，Tebuconazole 留存量為 0.039kg/m³。雖參照 CNS 3000 的標準規範，其 Cu 的有效成分留存量仍在 K5 等級以上，然其生物抑制劑 Tebuconazole 則於建造 5 年後降至 K2 等級，此現象很可能與藥劑成分內的有效成分濃度偏低，以致取樣檢測較為不易，以及遇高濕度環境上較易淋失等因素有關，故於戶外木構造工程的防腐處理藥劑選用上，建議仍須注意所使用的保存藥劑以及藥劑有效成分比例。

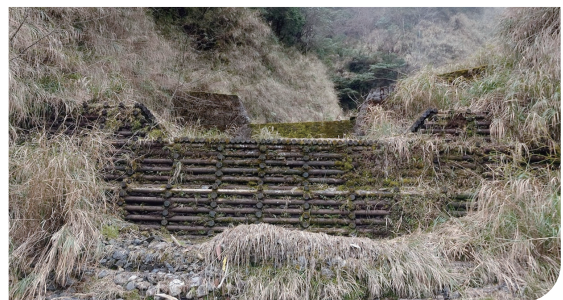
於 2006 年施工完成；此點位設有一混凝土壩 3 座，與木構節制壩 1 座，於木構

節制壩緊鄰第二座防砂壩的下游面，其量體尺寸與木構節制壩相同。木構節制壩下方鋪置蛇籠、集水井、道路橫向排水及涵管。木構材料為國產柳杉，且均為經八面壓縮前處理的 K4 等級 ACQ 處理材。

■ 宜專一線 24.5K 木構節制壩 2025 年現況

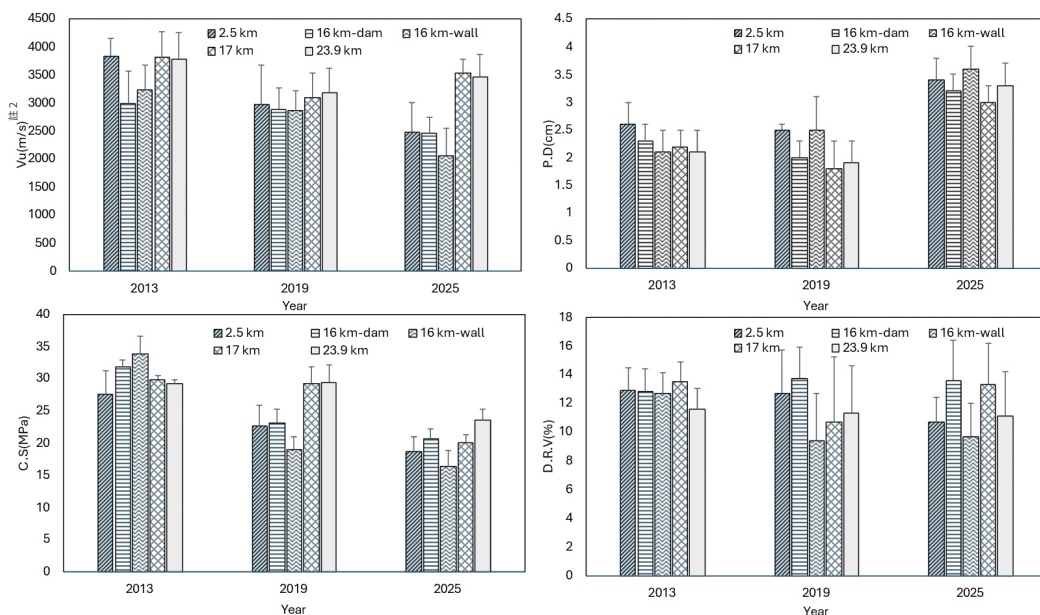
太平山國家森林遊樂區宜專一線沿線木構造物治山防災工程，在 2013-2025 年間經非破壞與微破壞檢測所得的平均結果，長期監測數據的結果顯示，各座木構造物治山防災工程普遍出現劣化的趨勢，各木構件的超音波速值、抗壓強度與鑽孔阻抗值均有下降，而表面腐朽深度則持續增加，顯示長期戶外暴露對材質性能影響顯著。

250 天，使木構件含水率長期維持在 30% 以上，屬於高生物性危害風險環境。在此條件下，除 2020 年重建的 16.5K 上游節制壩外，其餘木構造工程的木構件超音波速值皆呈現下降，其中 16K 擋土牆衰減幅度最大，自 2013 年的 3302m/s 降至 2025 年的 1982m/s（衰減率 40.0%），而 24.5K 節制壩則僅衰減 7.9%。此差異除與木構件是否經八面壓縮前處理有關外，海拔高度亦可能是影響因子，如 2.5K 節制壩的衰減率僅次於 16K 擋土牆，顯示高海拔的低溫環境或許有助於抑制蟲害與腐朽菌生長，延緩劣化。

微壓縮試驗的抗壓強度測值與音速檢測結果趨勢一致。2025 年 16K 擋土牆木構件的抗壓強度為 15.4MPa，衰減 54.6%。24.5K 節制壩的木構件抗壓強度衰減率最低，為 19.2%。整體而言，經妥善保存處理的木構件經過近 20 年戶外使用上，強度保留率仍可達 50% 以上。
