This project has established a feasible method for deep-seated landslide investigation and landslide susceptibility assessment. State-owned forest business areas in upstream of Kao-Ping River and Zengwun River watershed are chosen as study area. The major scopes of work are to find the potential sites of deep-seated landslide through landslide interpretation, to evaluate the degrees of hazard and to propose the possible contingency plan for high risk sites. Field survey and simulation of landslide dams are implemented on 10 sites. A high risk site is chosen for trial of monitoring plan. In this study, a deep-seated landslide is defined when its area is larger than 10 Ha, and bedrock is reached or depth of landslide is more than 10 m.

民國 98 年 8 月莫拉克颱風災後，深層崩塌的發生潛勢成為國內相關單位調查研究之重點，100 年度行政院農委會林務局(以下簡稱林務局)辦理「國有林地深層崩塌及堰塞湖形成潛勢與影響範圍調查評估—濁水溪上游集水區」委託案，以濁水溪流域國有林為示範區進行試驗性之深層崩塌判釋與致災潛勢評估，利用地質、地形與水文條件篩選與現地調查方式，判釋調查數處具深層崩塌發生潛勢之區位，供權責單位防減災整備之參考。然而，深層崩塌的發生成因與破壞機制極具複雜性，調查技術及評估方法均尚在持續發展階段，仍存有諸多問題亟待研究釐清。因此，林務局賡續辦理委託計畫，期盼建立一套確實可行之判釋、調查與潛勢評估方法，有系統地對國有林重點流域進行深層崩塌判釋及調查，找出具有深層崩塌發生潛勢之區位，供防減災工作執行之參考。

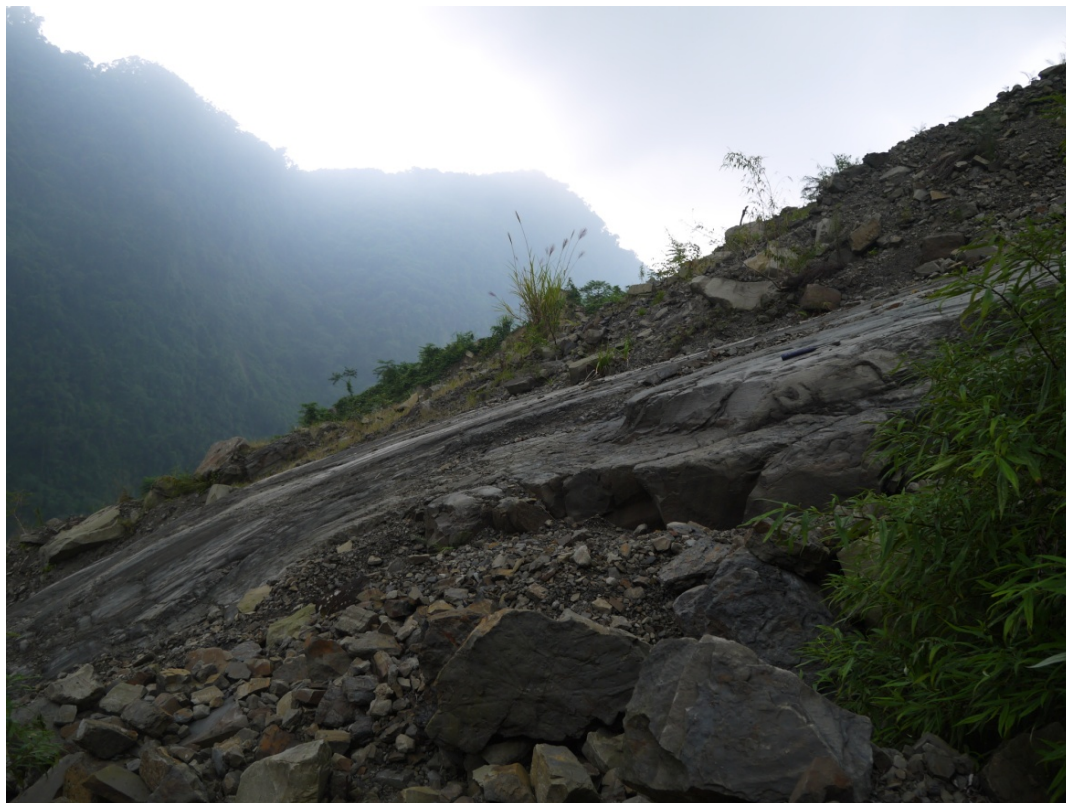
崩塌體主要為厚層崩積土及風化的薄層砂頁互層，滑動面並有明顯剪切泥岩發育，並有滲水跡象，顯示崩塌材料非常利於崩塌發育。而作為滑動面的砂岩體有褶曲的現象(照片 3-2.3、圖 3-2.50)，日後褶曲處斷裂時，滑動深度會持續加深。

照片 3-2.3、瑪雅峻崩塌滑動面底部厚層砂岩，其砂岩有褶曲的現象，褶曲處發育許多裂隙。

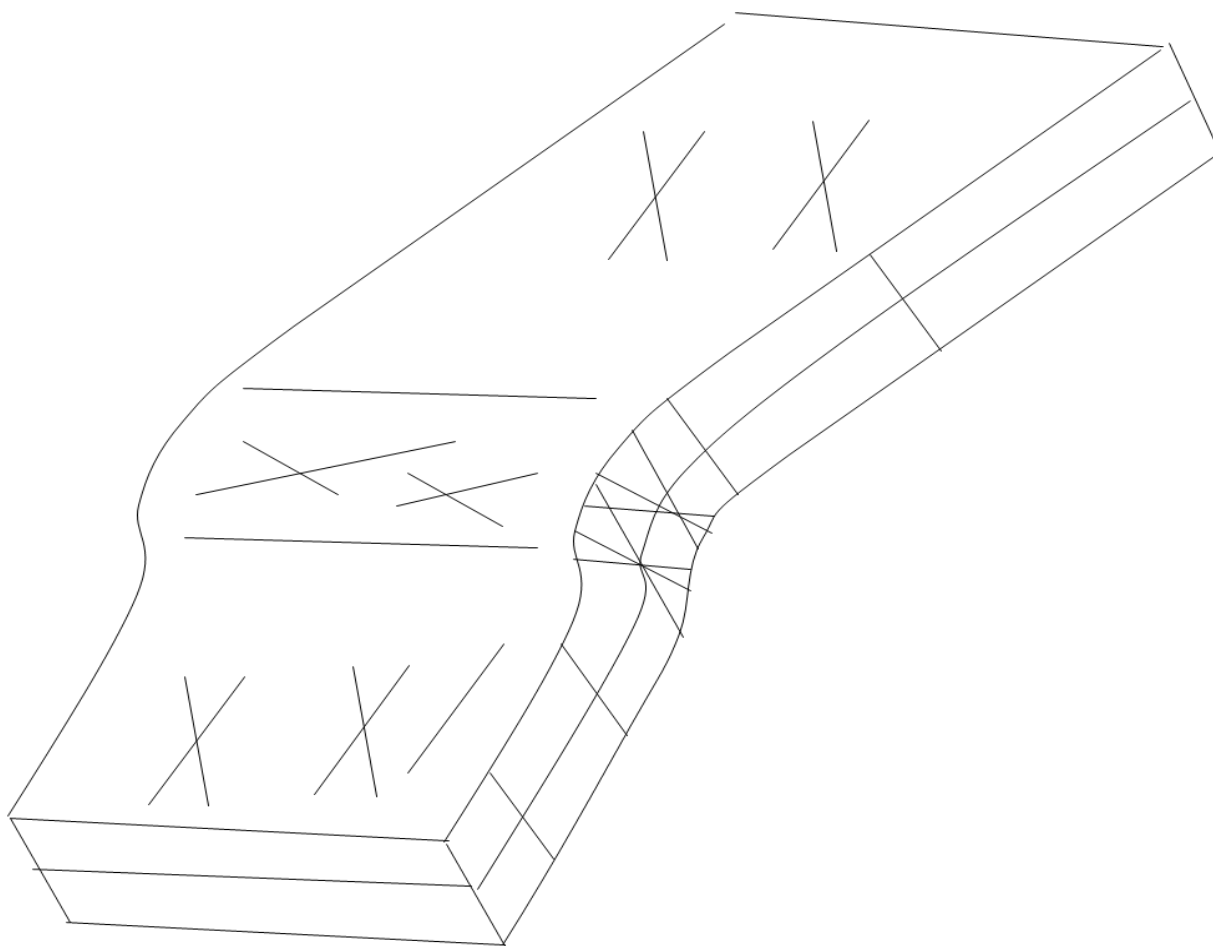
圖 3-2.50、岩層褶曲示意圖。

崩塌區位中心東側 520 公尺有老人溪向斜通過。因構造線通過，導致地質破碎，地下水滲水集中，使得向斜軸部附近發生深層崩塌。坡趾為厚層崩積層，材料鬆散，又受河道侵蝕，表示崩塌易因河水掏刷而再次失去坡趾。坡面厚層砂岩已發育褶曲，一旦順向坡坡趾淘刷和厚層砂岩褶曲處破裂(圖 3-2.50)，崩塌將再次發育，並有機會形成堰塞湖。

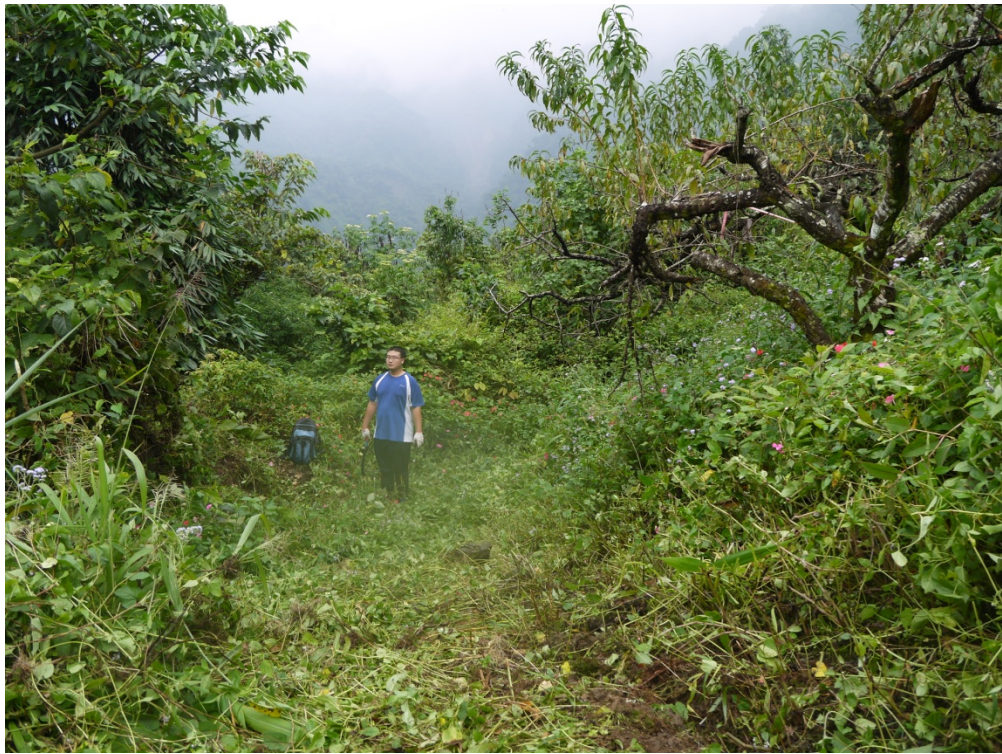
崩塌主體為厚層崩積層，材料鬆散，又受河道侵蝕，表示崩塌易於因河水掏刷而失去坡趾再次滑動。在滑動體方面，崩塌體主要為厚層崩積土，內部有明顯帶狀剪切泥岩發育，並有滲水跡象，利於崩塌發育。而崩塌坡面頂部有裂隙及崩崖發育，表示日後崩崖將繼續向後發育擴大。

照片 3-2.4、達卡努瓦崩塌坡頂裂隙，拉張寬度約 5 公尺。

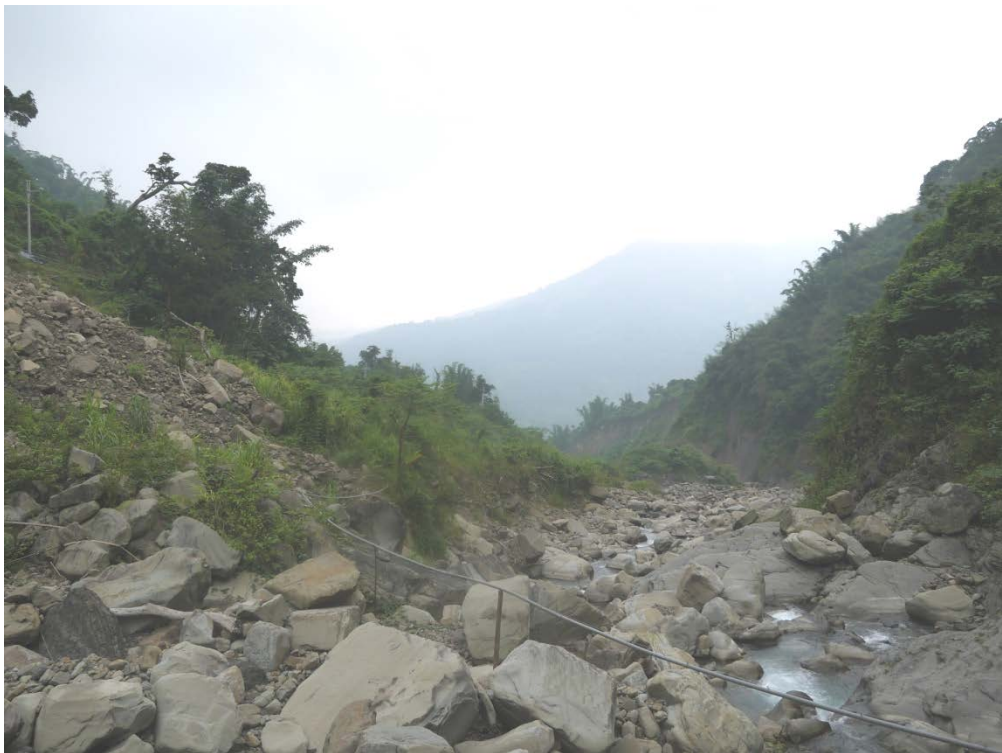
照片 3-2.5、達卡努瓦崩塌趾部堆積擠壓主河道，使得河道狹小。

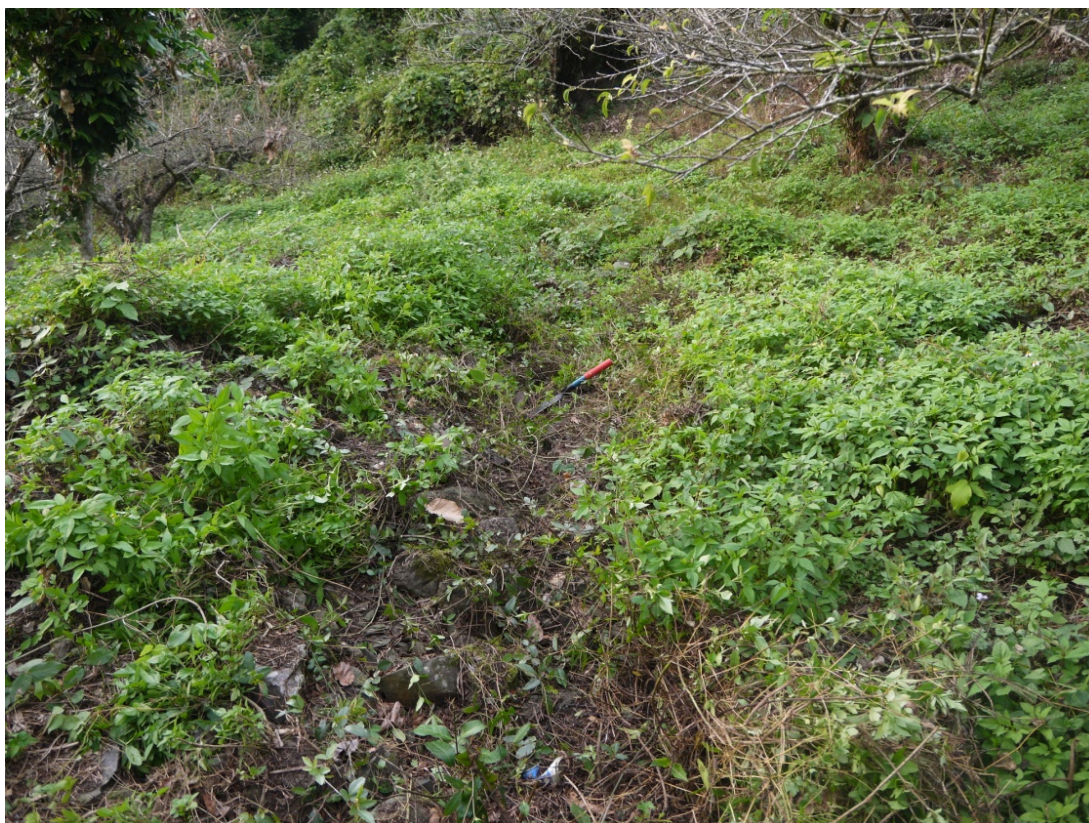
照片 3-4.8、調查點 7 內部存在多條裂隙，寬度 30 公分不等。

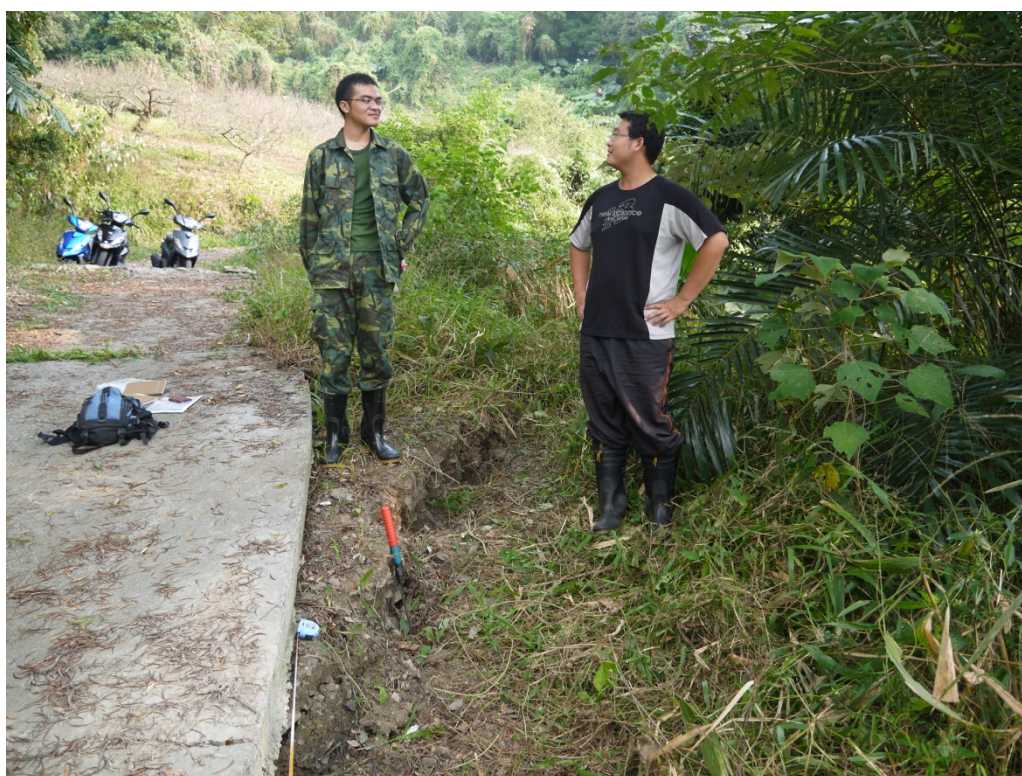
照片 3-4.9、調查點 18 路面破裂毀壞，裂隙高差 30 公分。

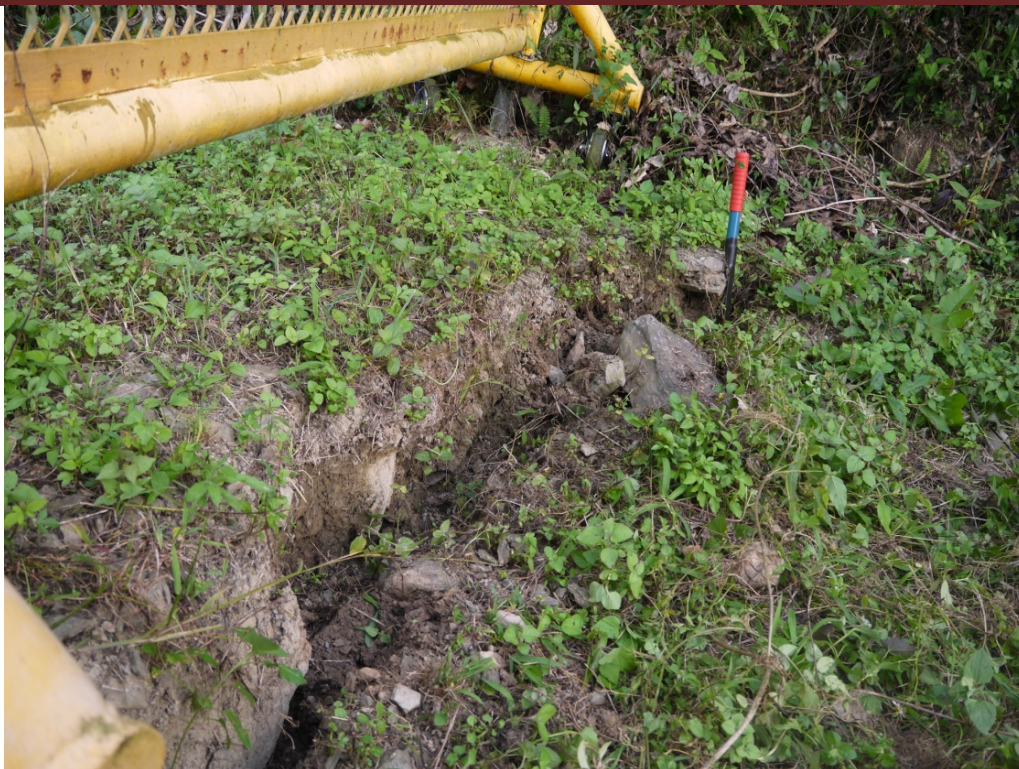
照片 3-4.10、調查點 8 為主崩塌附近的裂隙，裂隙高差約 40 公分。

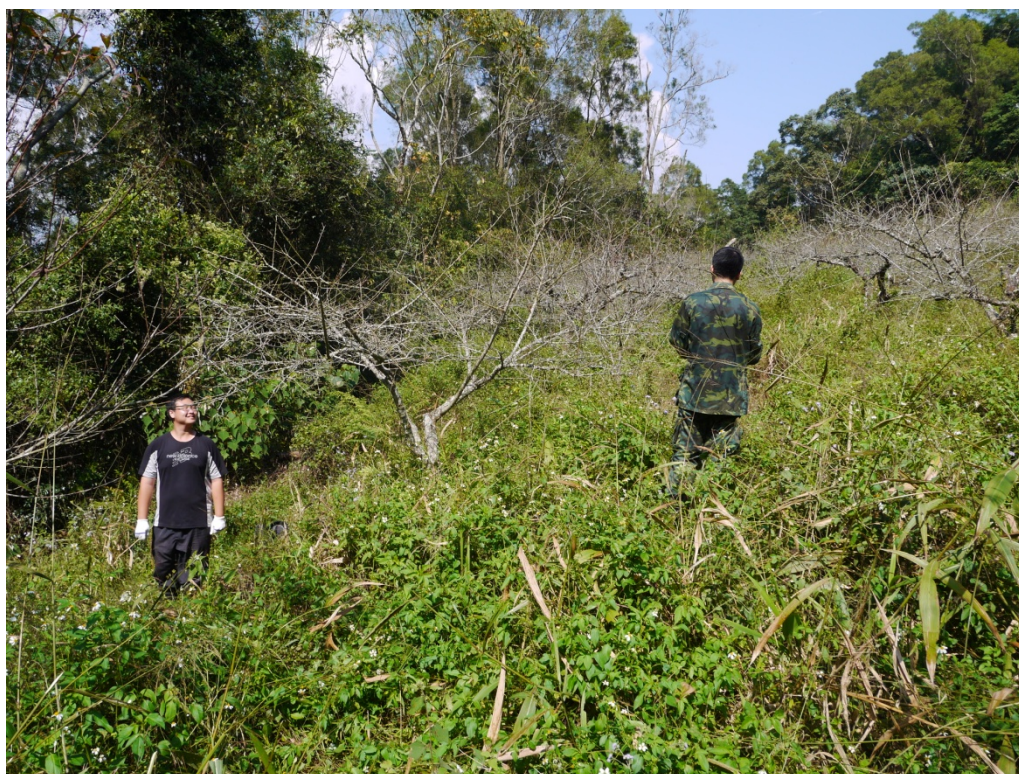
照片 3-4.11、調查點 12 為主崩崖底部，內部存在多處小高差的階地。

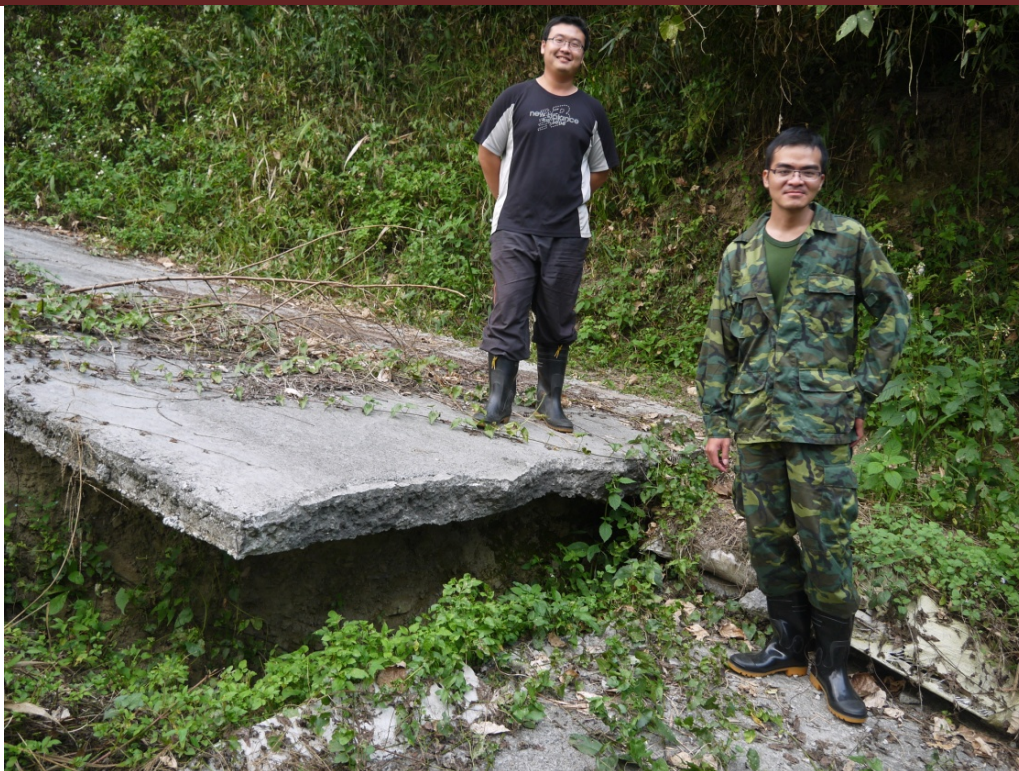
照片 3-4.12、調查點 19 因冠部裂隙拉張導致路面有近 50 公分的落差。

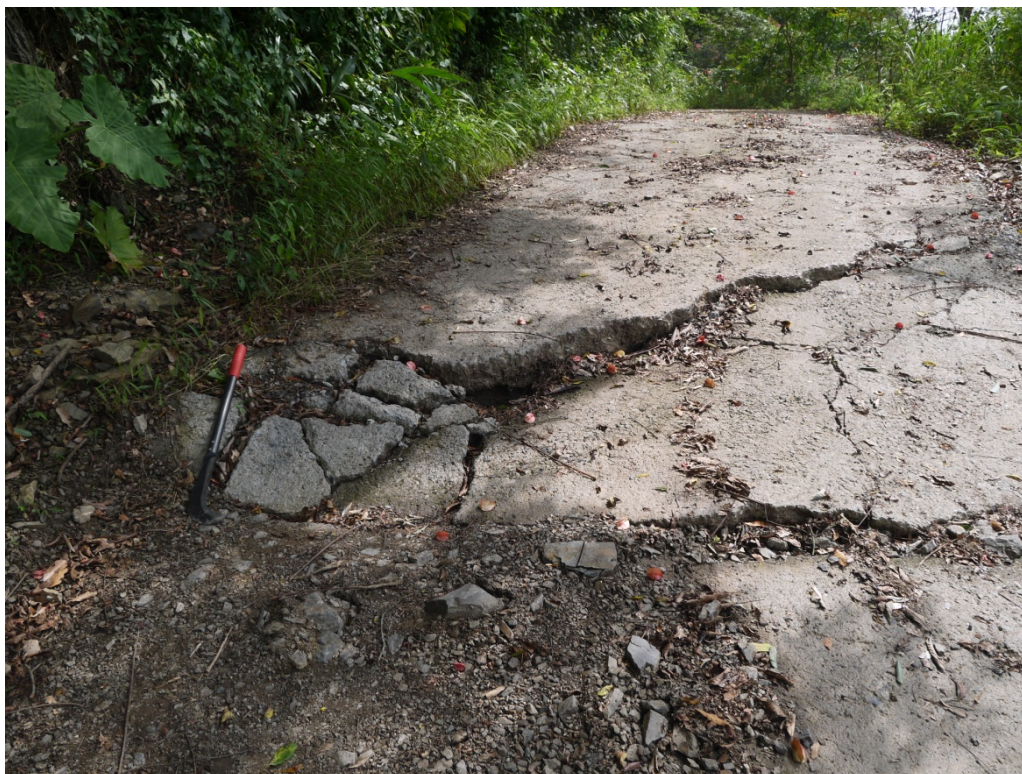
照片 3-4.13、調查點 1 因邊坡滑移導致路面有 20 公分的落差。

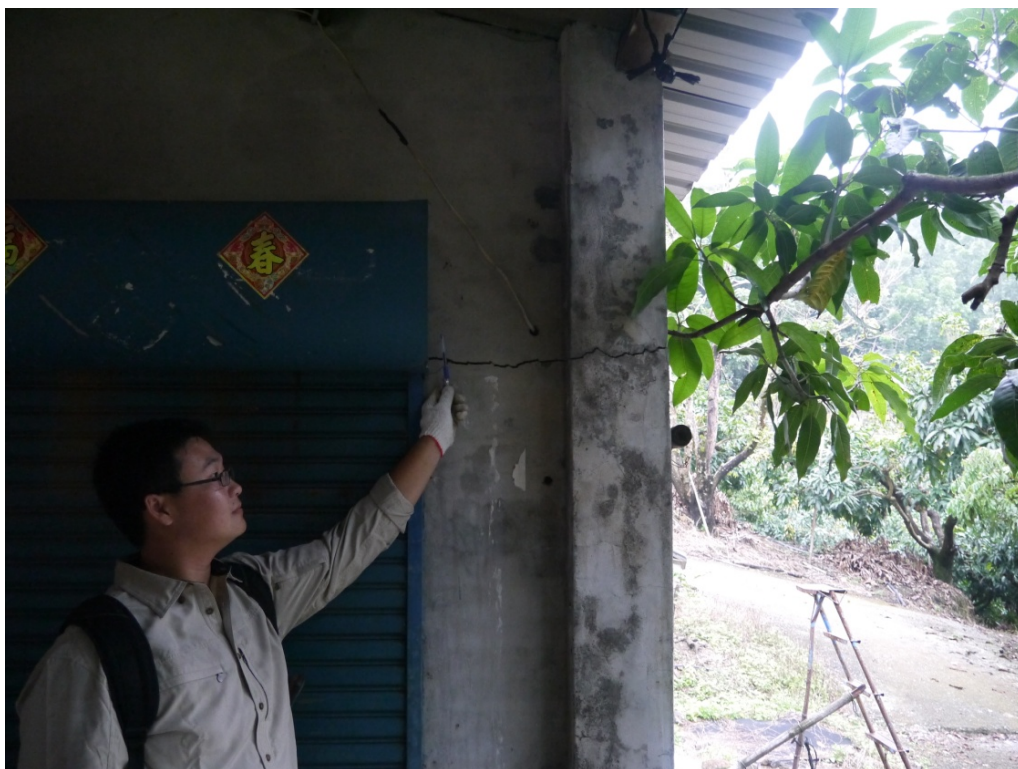
照片 3-4.24、調查點 G4-6 建物已開始破壞，梁柱破壞寬度約 2 公分。

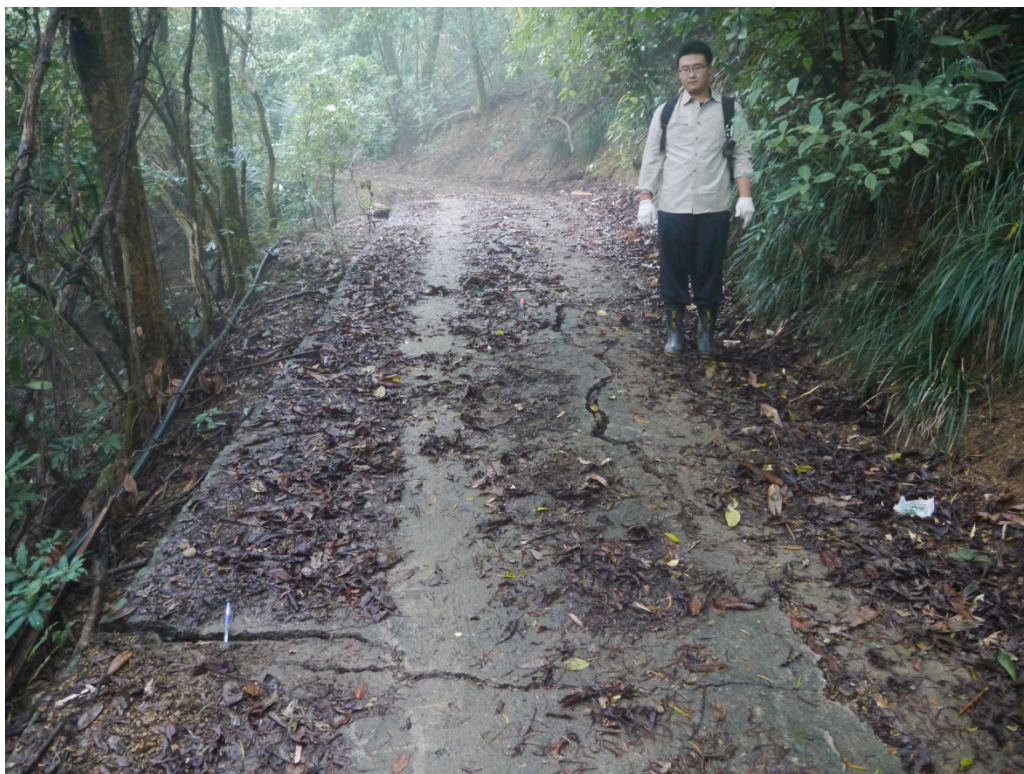
照片 3-4.25、調查點 G4-11 崩塌邊界路面毀壞。

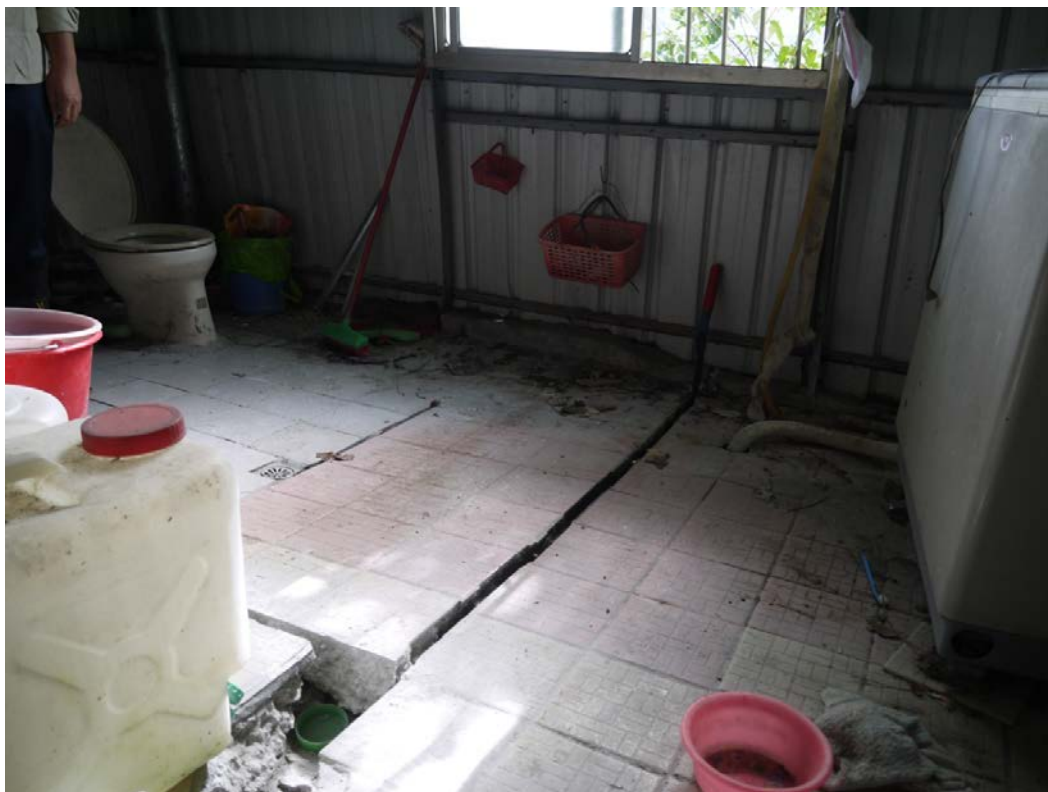
照片 3-4.32、調查點 G7-1 坡頂建物地板已拉張破壞，寬度約 5 公分。

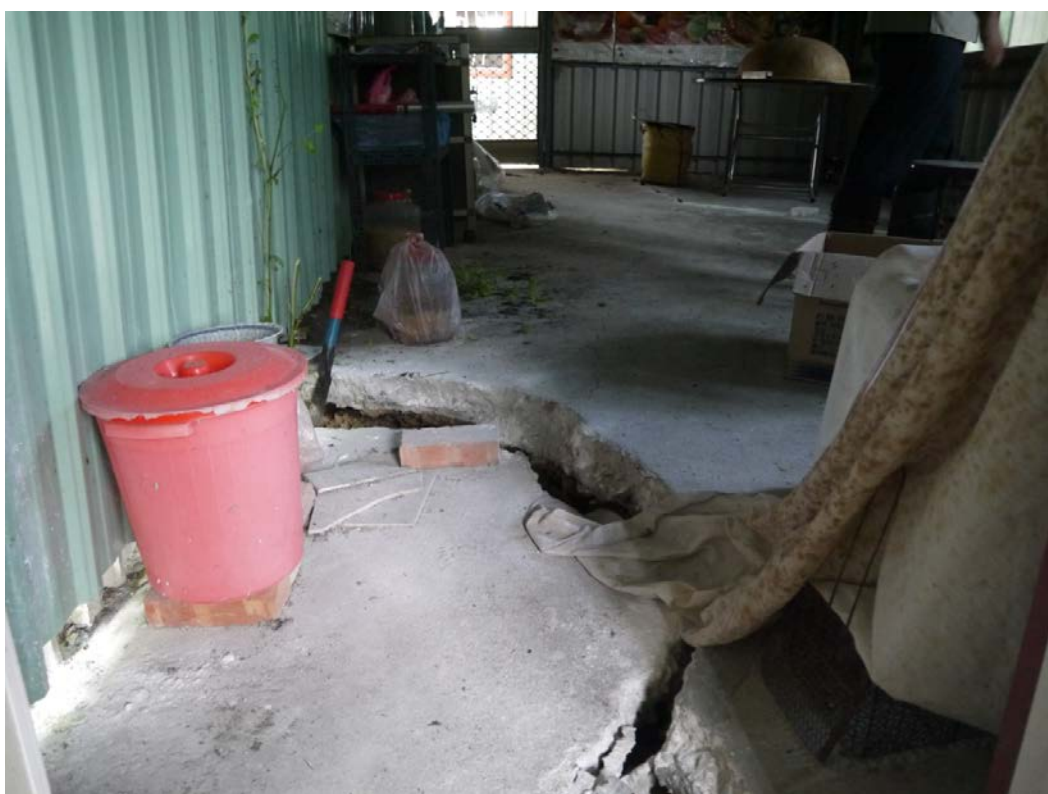
照片 3-4.33、調查點 G7-1 坡頂建物拉張，高差 20 公分。

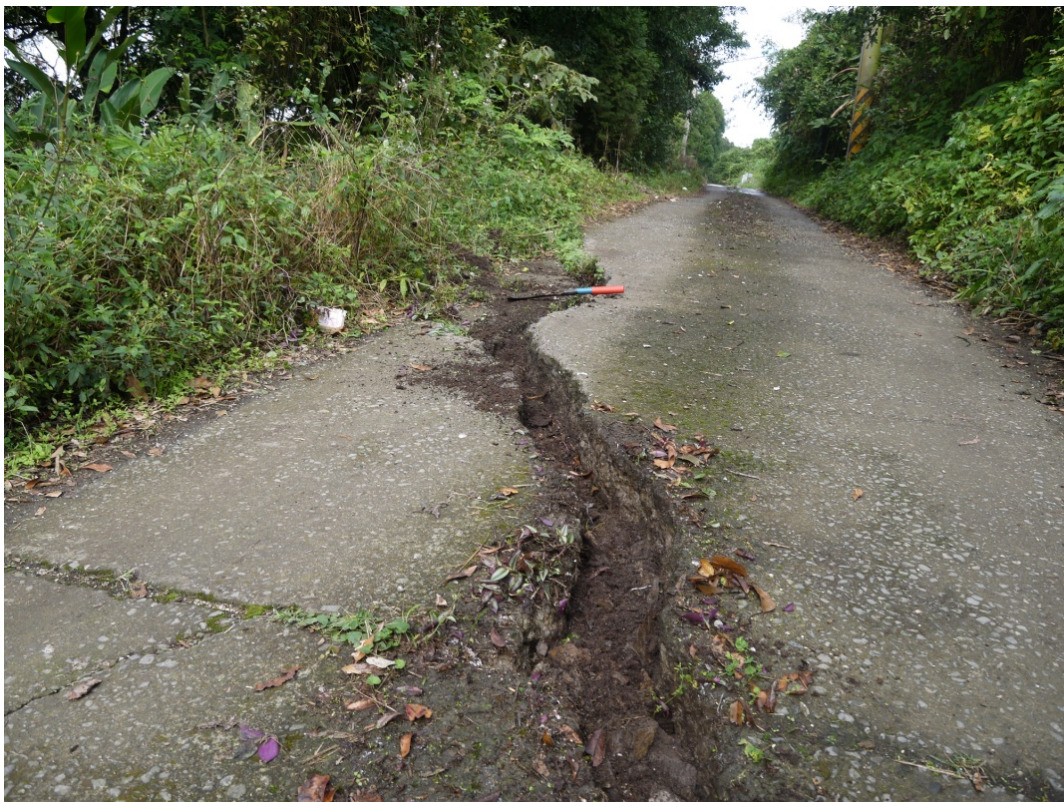
照片 3-4.35、調查點 G7-3 為道路破壞，路面拉張寬度 20 到 30 公分。

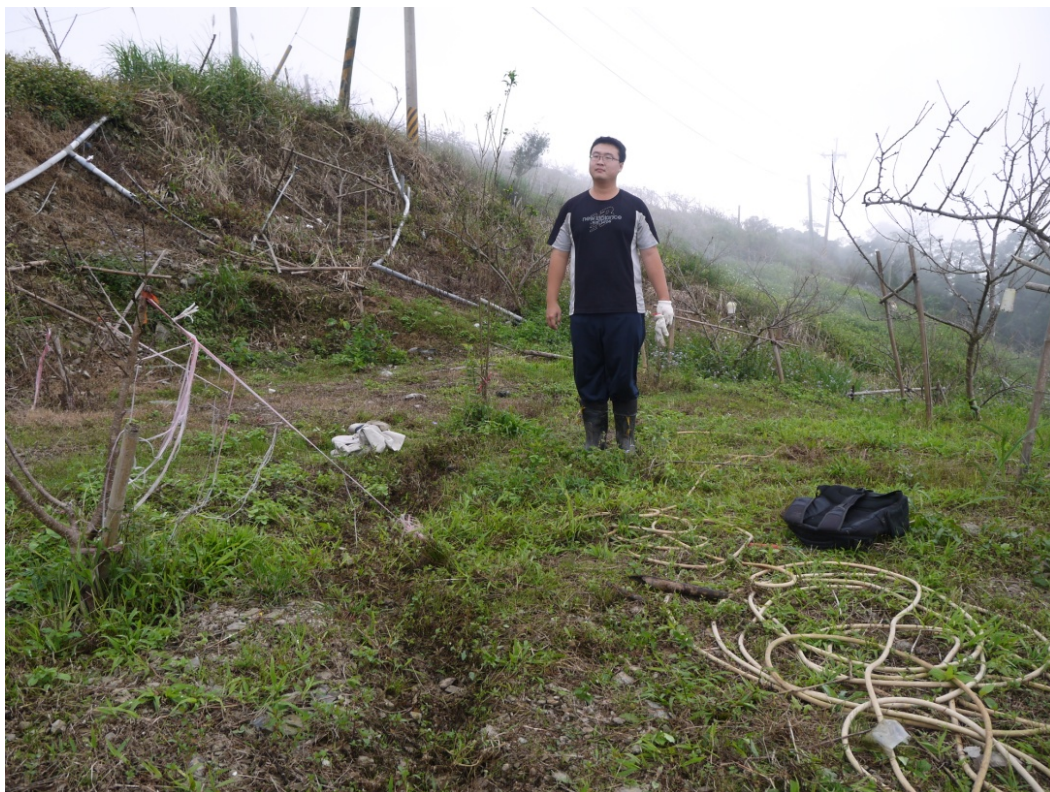
照片 3-4.36、調查點 G7-4 為坡頂發育冠部裂隙。

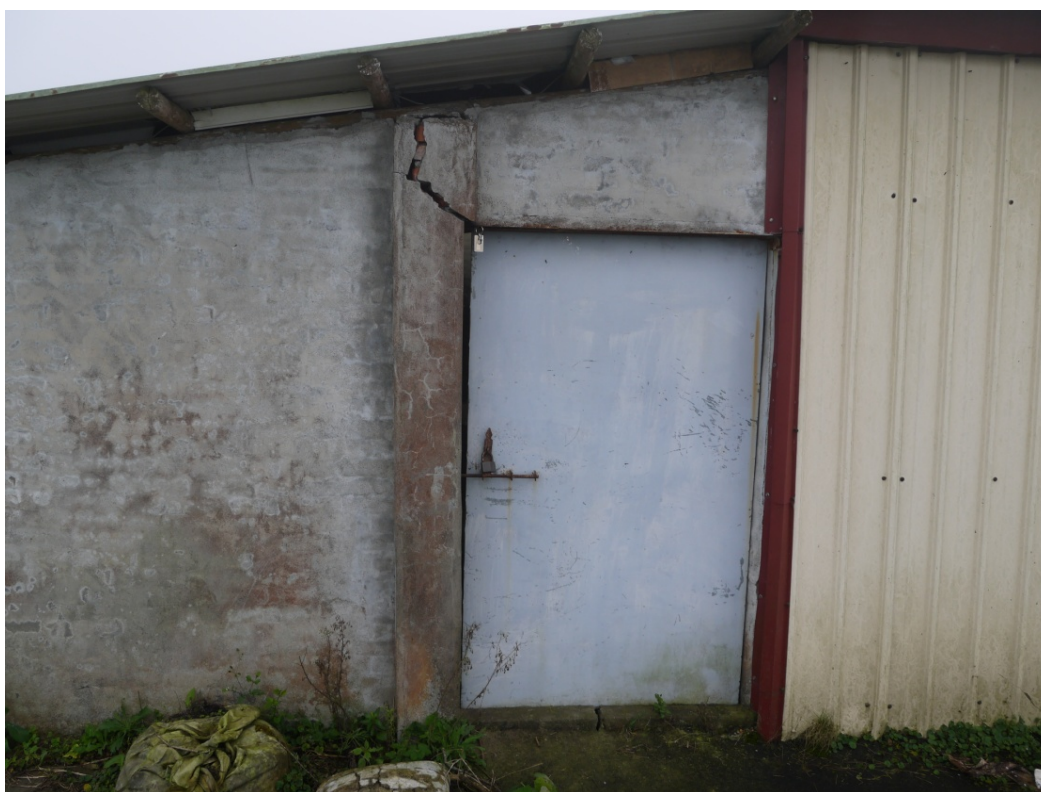
照 3-4.37、調查點 G7-5 冠部崩崖發育，導致建物拉張毀壞。

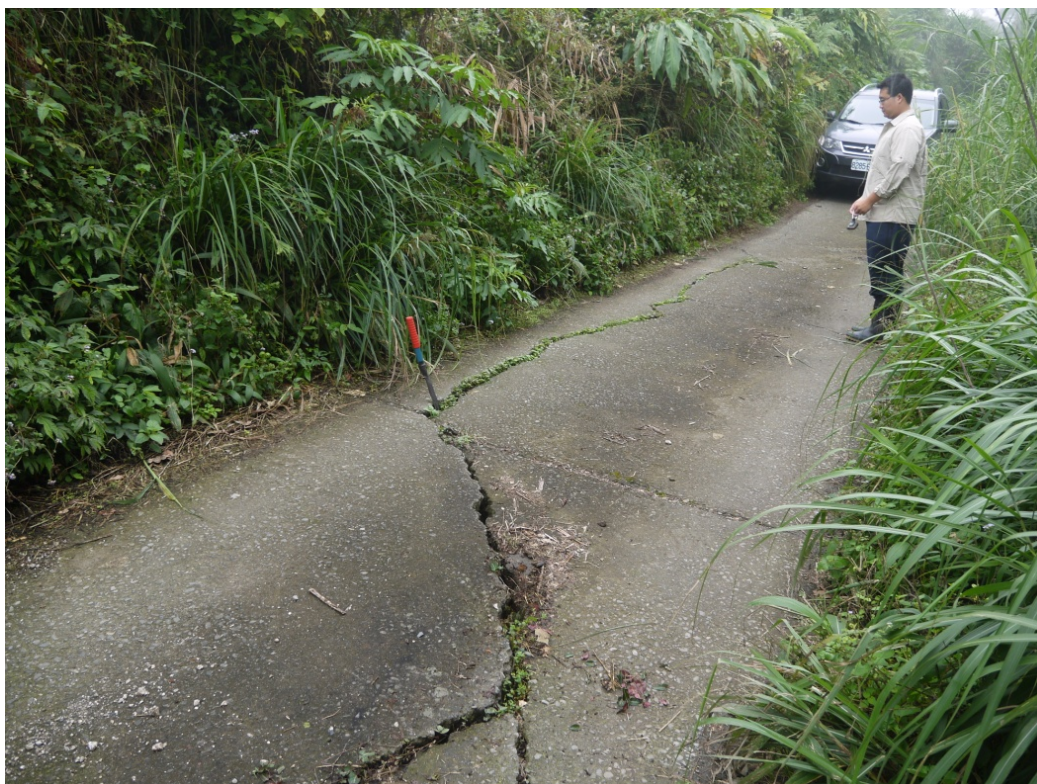
現場查核方面，從高精度數值地形顯示崩塌地編號高雄市-六龜區-D020 坡頂發育南北兩處主要的冠部裂隙。目前坡面上的土地利用為茶園，坡頂冠部崩崖地形不易辨別，故人工建物(道路、房屋)的拉張破壞現象是冠部裂隙(或冠部崩崖)之表徵。坡頂多處調查點可發現建物、道路拉張毀損。南側冠部崩崖有調查點 G7-1、G7-2。調查點 G7-1 位於坡頂中間的房子，房子地面到處可見地面裂隙，裂隙最大高差可達 20 公分以上(照片 3-4.32、3-4.33)。調查點 G7-2 為坡頂水溝，水溝有些微彎曲，水溝側邊與地板水泥有約 5 公分空隙，後方路面呈波浪狀，顯示坡面具不同滑移量導致坡面路面呈現波浪狀(照片 3-4.34)。北側主崩崖有調查點 G7-3、G7-4、G7-5、G7-6。調查點 G7-3 為坡頂路面，路面發生拉張破壞的現象，張裂寬度 20 到 30 公分(照片 3-4.35)。調查點 G7-4 為北側坡頂邊界崩崖，在此處發育高差 5 公分，寬度 3 到 5 公分的冠部裂隙(照片 3-4.36)。調查點 G7-5 位於北側主崩崖冠部，建物已有 5 公分寬的拉張破壞現象(照片 3-4.37)。調查點 G7-6 位於北側邊界，因崩崖發育導致路面因拉張破壞，產生高角度截切路面的破壞(照片 3-4.38)。

照片 3-4.38、調查點 G7-6 邊界裂隙通過路面，導致路面毀壞。

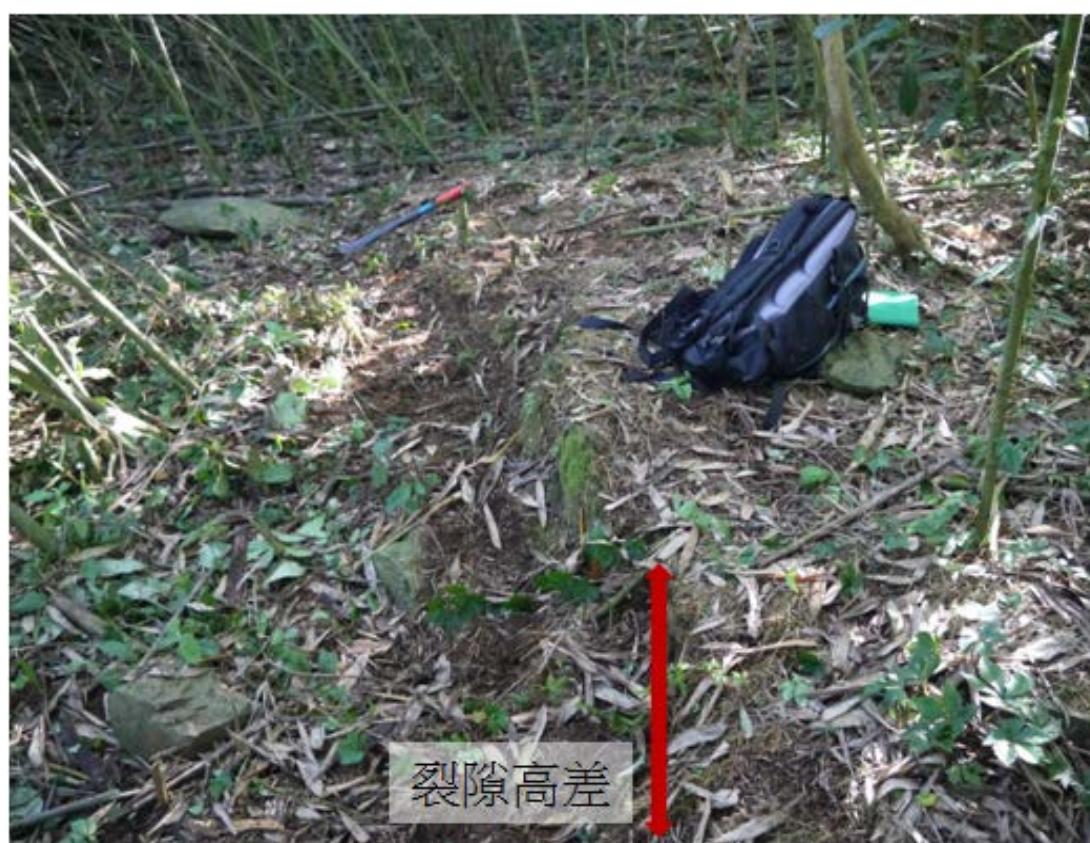
照片 3-4.42、調查點 G6-6 北側主崩崖內部發育一高差 20 公分裂隙。

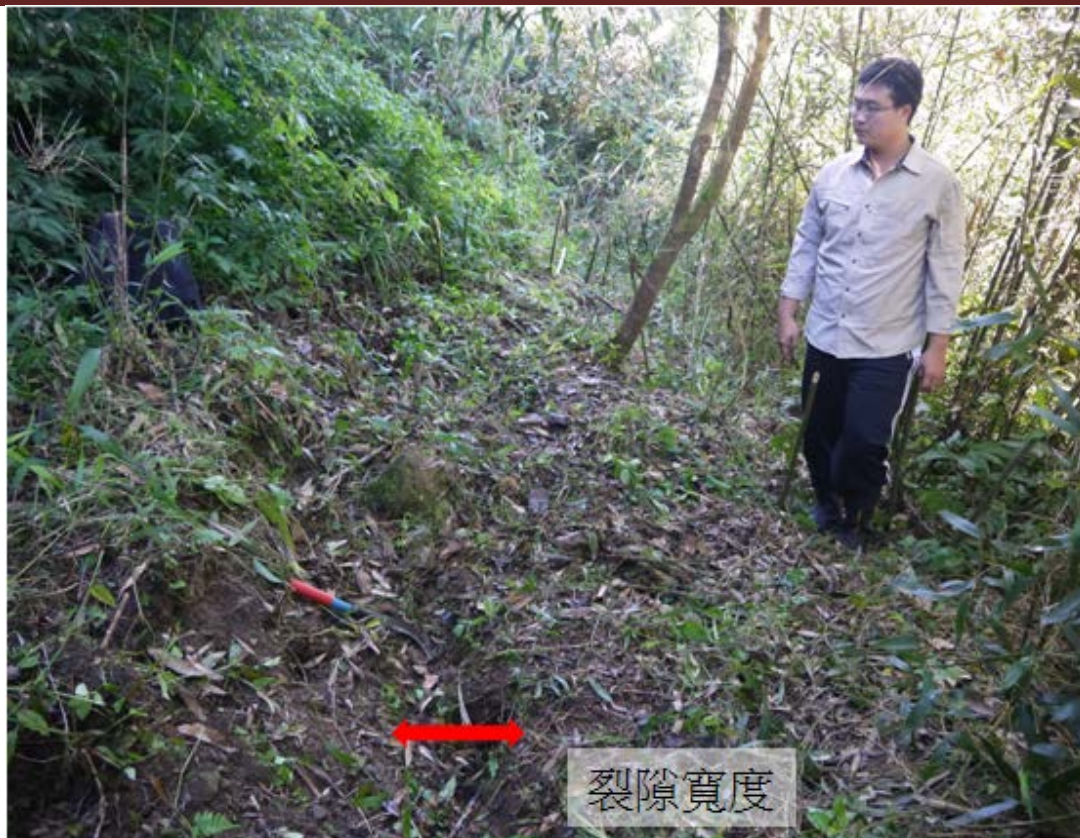
照片 3-4.43、調查點 G6-7 北側主崩崖發育一高差 40 公分裂隙，寬度約 10 到 30 公分。

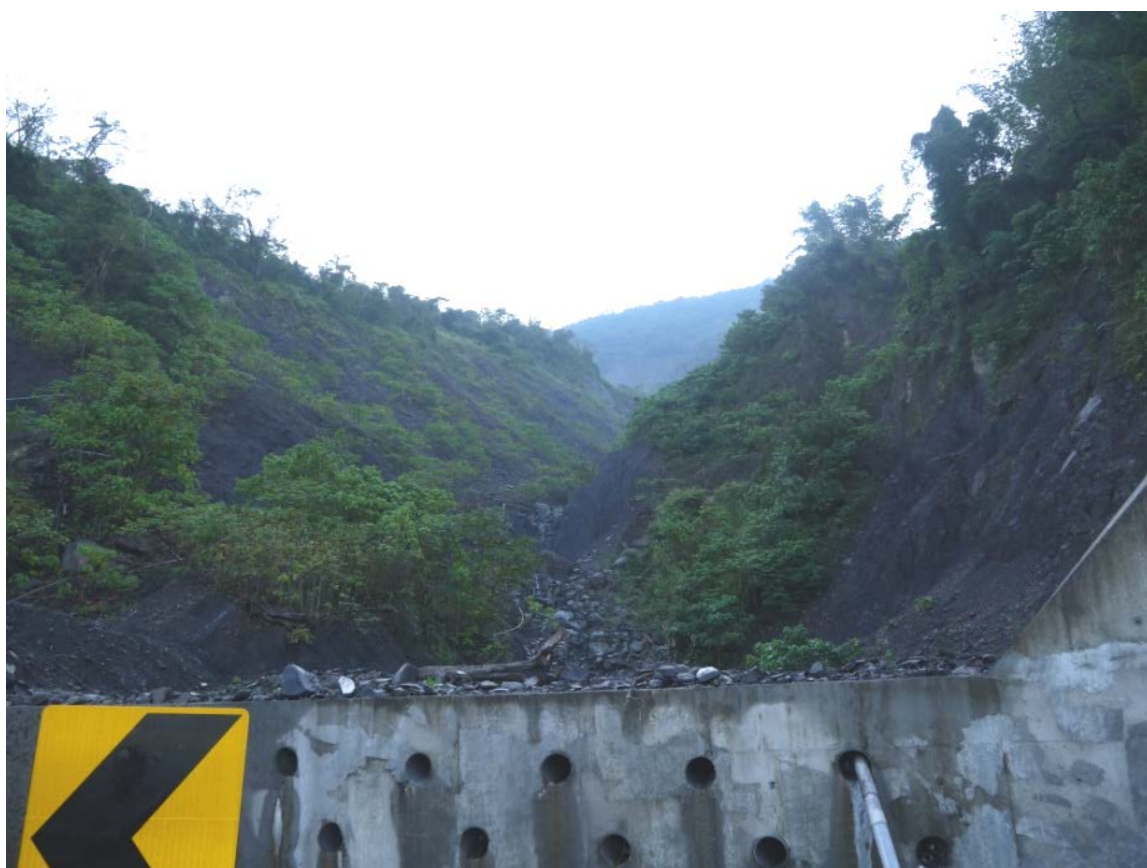
照片 3-4.44、調查點 G6-1 崩塌地北側土石流出口，坡趾主要為崩積層。

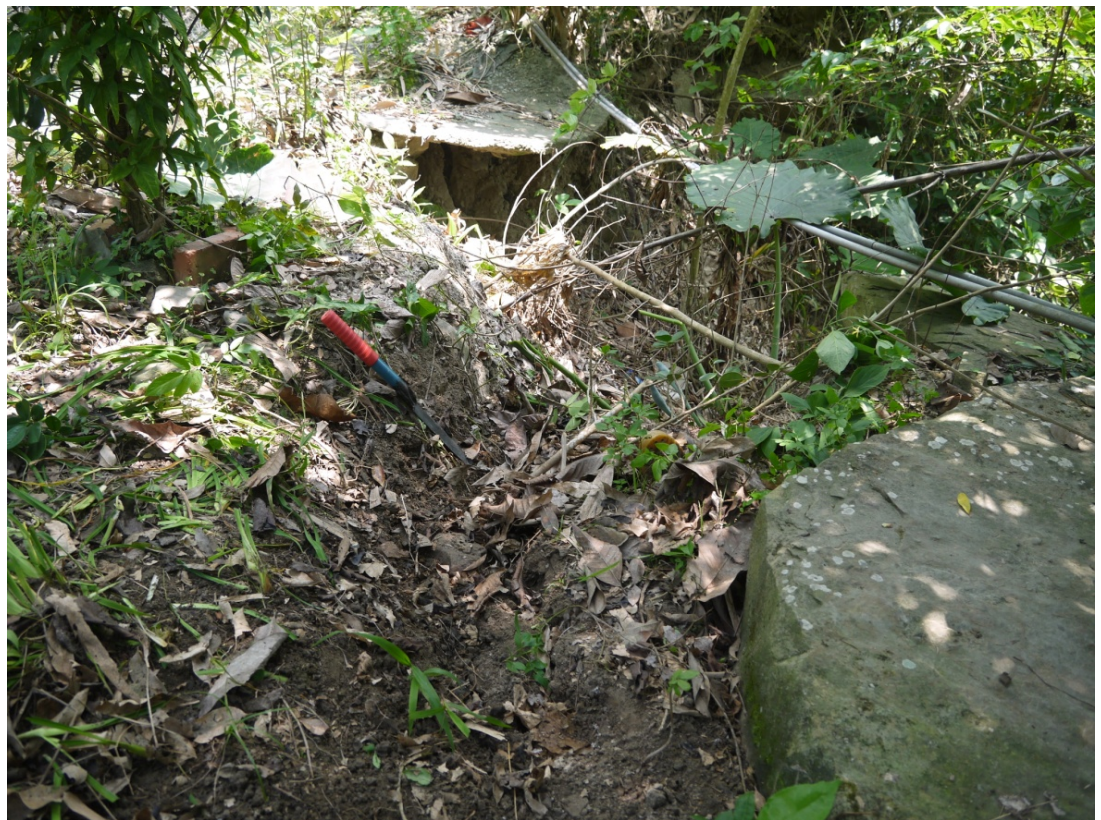
照片 3-4.50、調查點 10 北段崩塌外側崩崖，崩崖位置發育裂隙，顯示此崩崖仍具活動性。

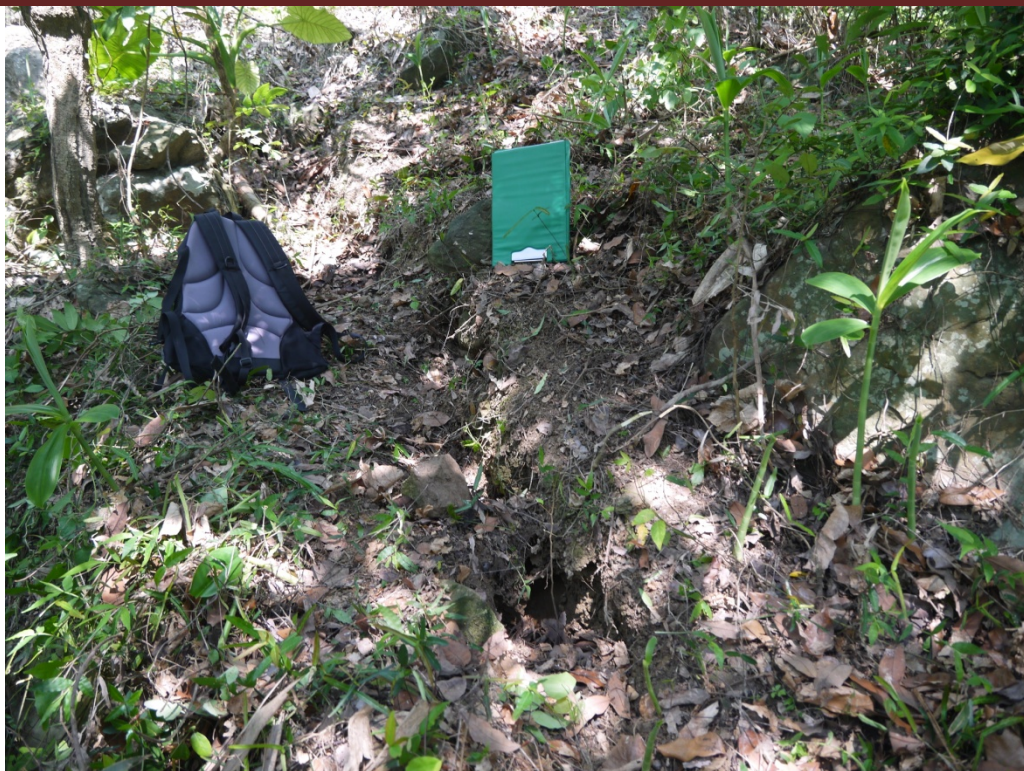
照片 3-4.53、調查點 08 位於南側崩塌坡腹，此裂隙高差約 20 公分。

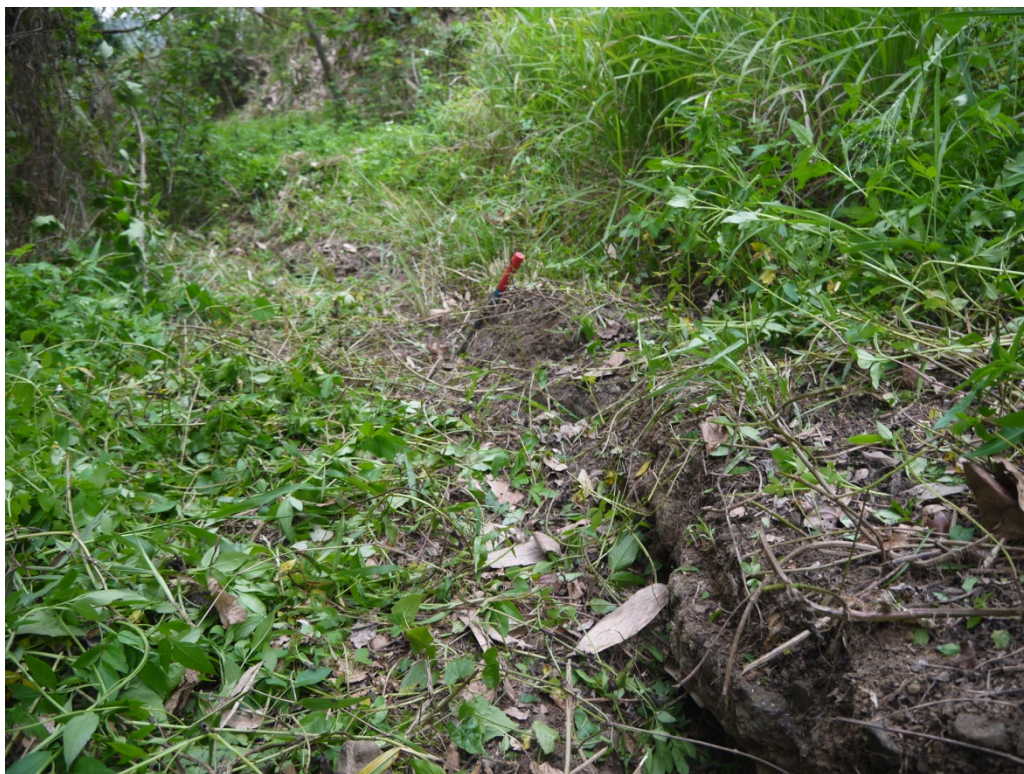
照片 3-4.55、調查點 12 位於南側崩塌坡腹，裂隙高差約 20 到 40 公分不等。

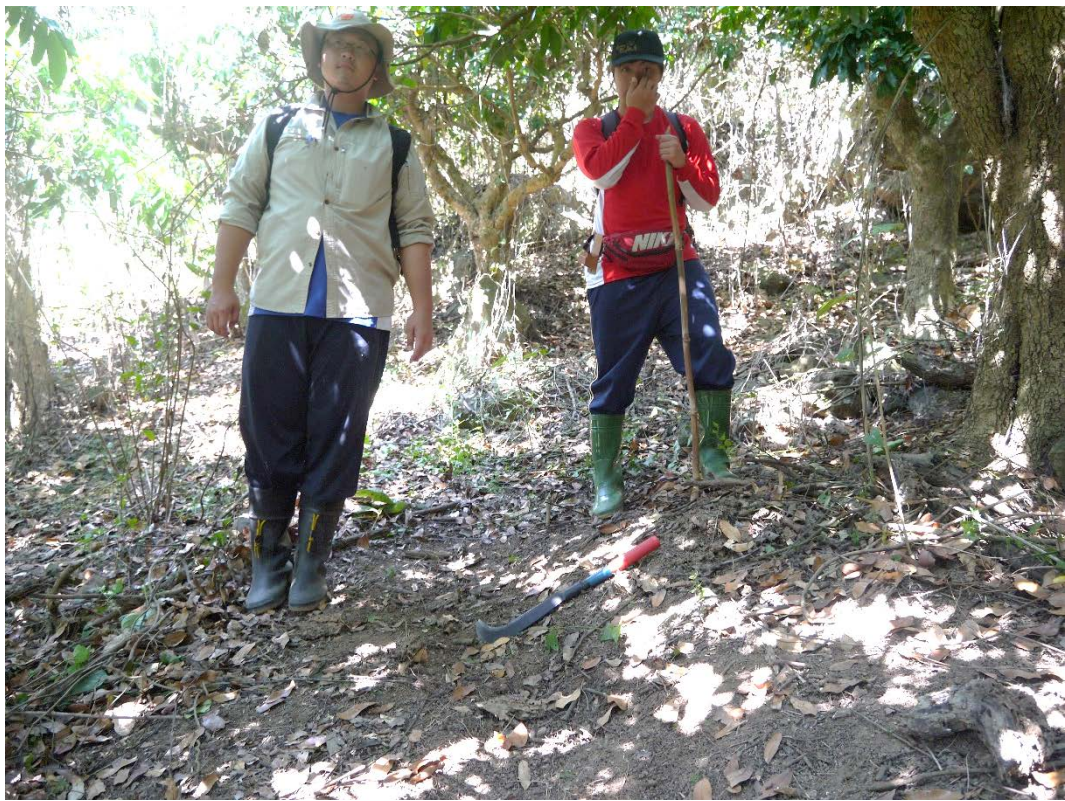
照片 3-4.56、調查點 2 冠部之裂隙。

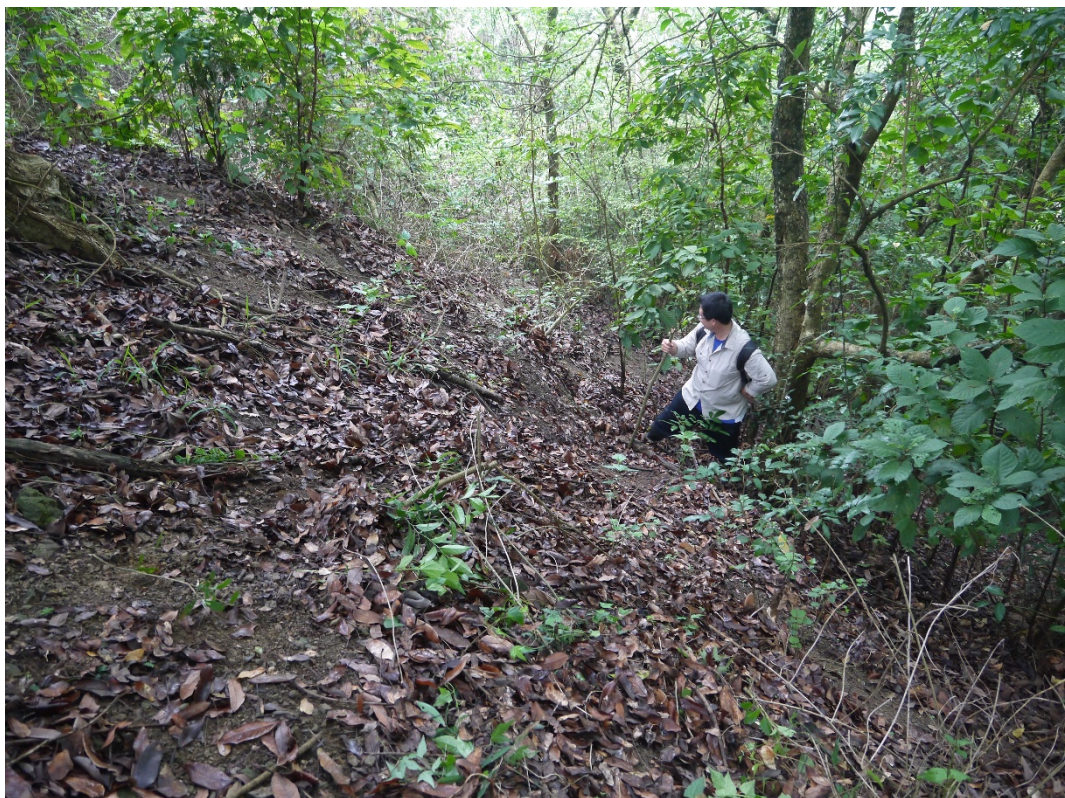
照片 3-4.57、調查點 5 為主崩崖。
