This project has established a feasible method for deep-seated landslide investigation and landslide susceptibility assessment. State-owned forest business areas in upstream of Kao-Ping River and Zengwun River watershed are chosen as study area. The major scopes of work are to find the potential sites of deep-seated landslide through landslide interpretation, to evaluate the degrees of hazard and to propose the possible contingency plan for high risk sites. Field survey and simulation of landslide dams are implemented on 10 sites. A high risk site is chosen for trial of monitoring plan. In this study, a deep-seated landslide is defined when its area is larger than 10 Ha, and bedrock is reached or depth of landslide is more than 10 m.

民國 98 年 8 月莫拉克颱風災後，深層崩塌的發生潛勢成為國內相關單位調查研究之重點，100 年度行政院農委會林務局(以下簡稱林務局)辦理「國有林地深層崩塌及堰塞湖形成潛勢與影響範圍調查評估—濁水溪上游集水區」委託案，以濁水溪流域國有林為示範區進行試驗性之深層崩塌判釋與致災潛勢評估，利用地質、地形與水文條件篩選與現地調查方式，判釋調查數處具深層崩塌發生潛勢之區位，供權責單位防減災整備之參考。然而，深層崩塌的發生成因與破壞機制極具複雜性，調查技術及評估方法均尚在持續發展階段，仍存有諸多問題亟待研究釐清。因此，林務局賡續辦理委託計畫，期盼建立一套確實可行之判釋、調查與潛勢評估方法，有系統地對國有林重點流域進行深層崩塌判釋及調查，找出具有深層崩塌發生潛勢之區位，供防減災工作執行之參考。

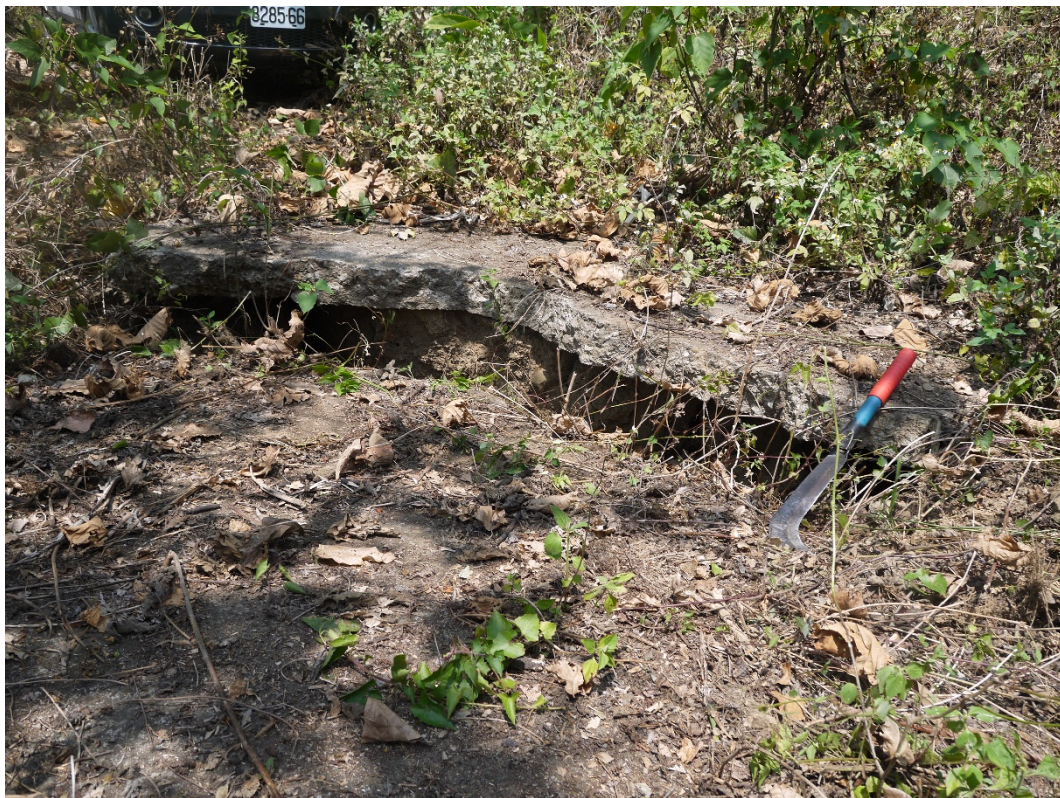
照片 3-4.58、調查點 4 坡腹裂隙造成道路破壞，高差約 30 公分。

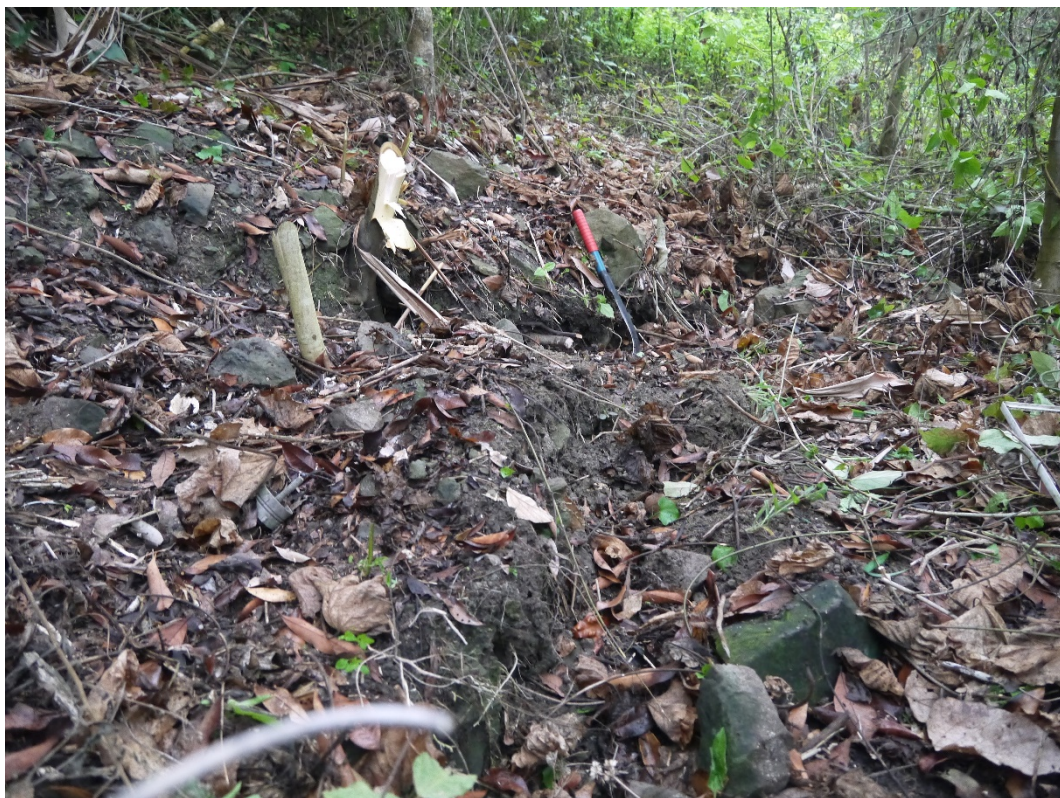
照片 3-4.59、調查點 6 坡腹崩崖及裂隙，落差高度約 0.5 公尺。

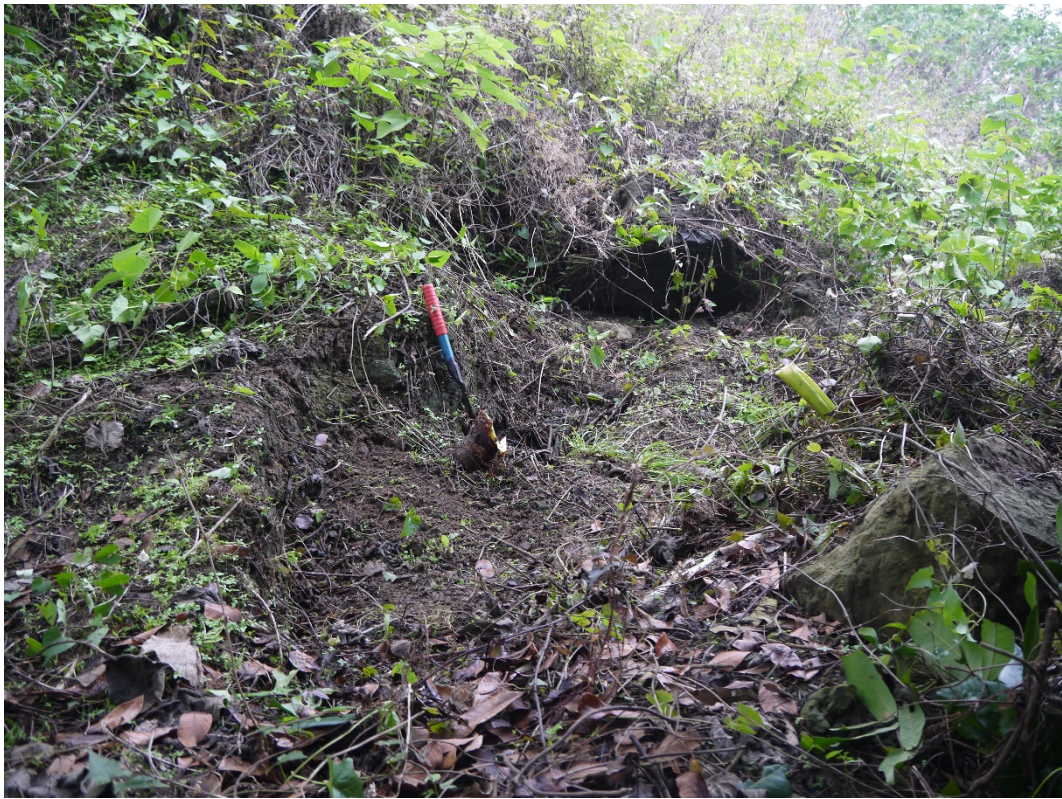
照片 3-4.60、調查點 7 坡腹崩崖及裂隙，落差高度約 0.5 公尺。

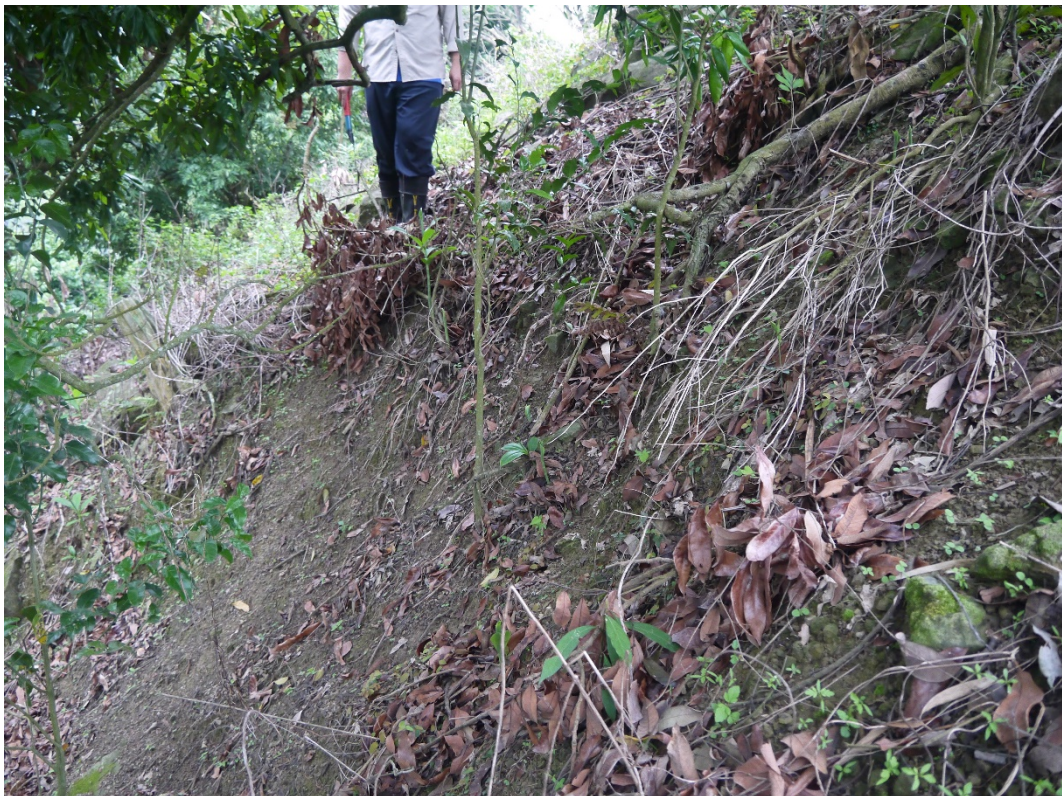
照片 3-4.61、調查點 8 西側側邊崩崖。

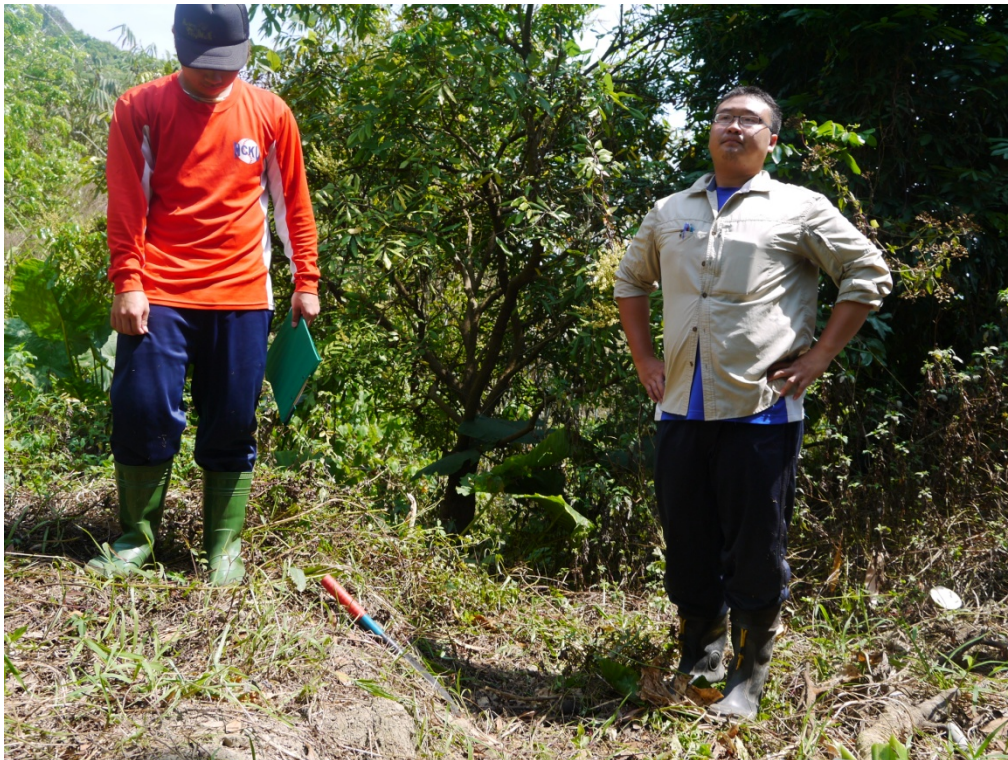
照片 3-4.64、調查點 3 發育一高差約 30 公分的裂隙。

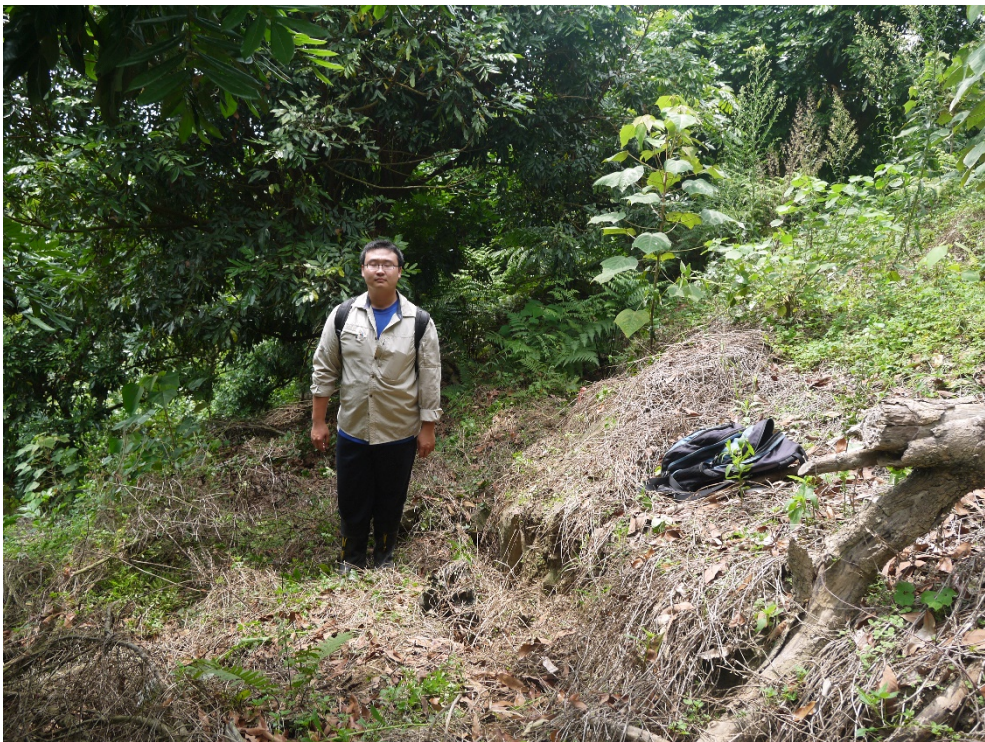
照片 3-4.67、調查點 1 主崩崖內發育之裂隙，落差約 50 公分。

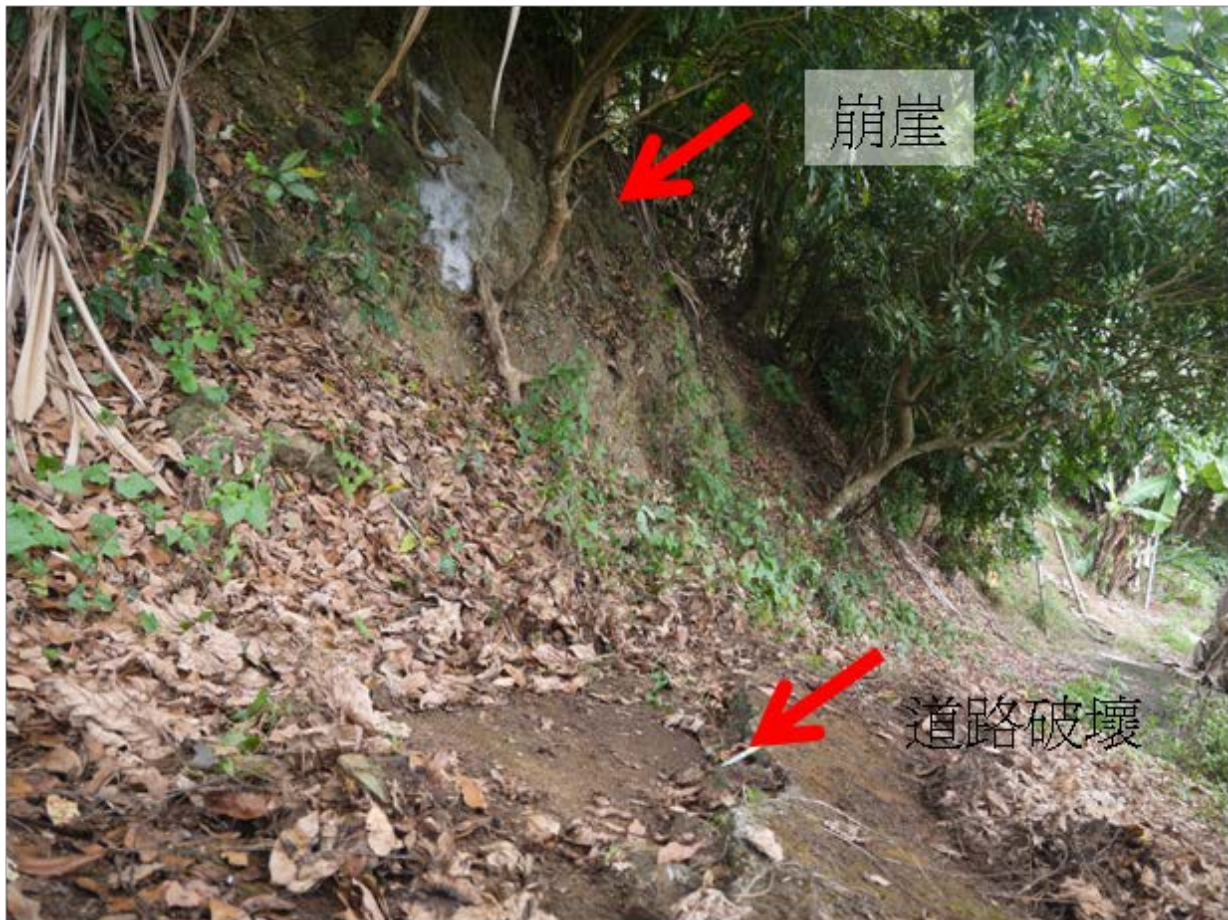
照片 3-4.68、調查點 2 位於主崩崖，主崩崖與路面破壞方向相近。

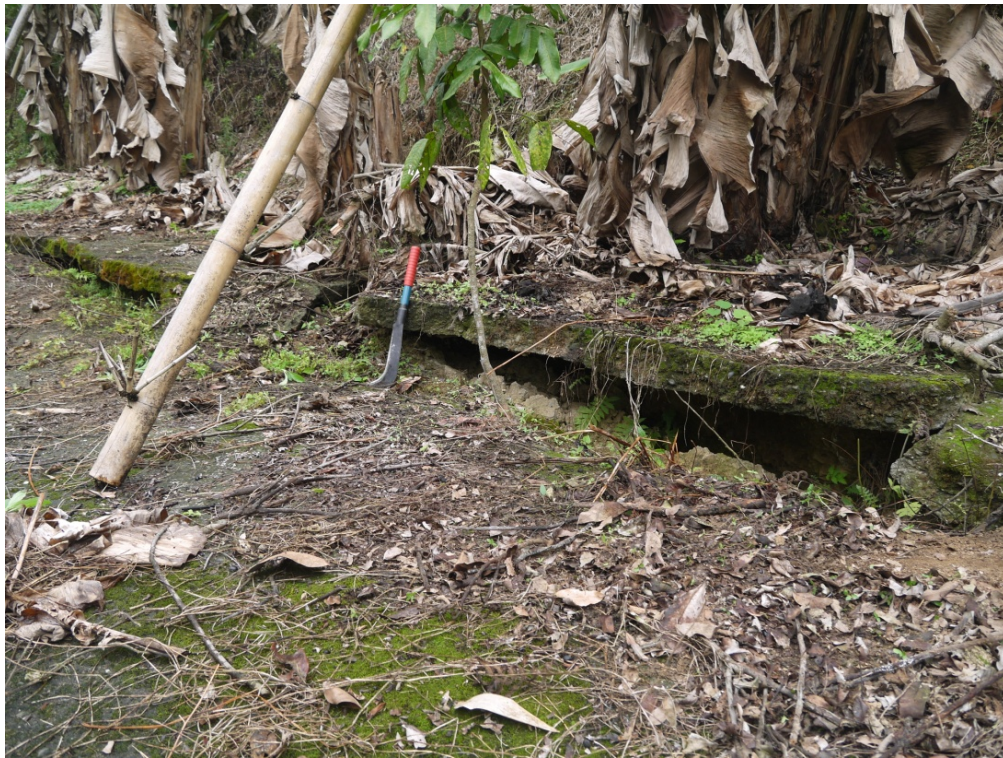
照片 3-4.70、調查點 9 位於坡腹道路，因邊坡滑移導致路面有 20 到 40 公分的落差。

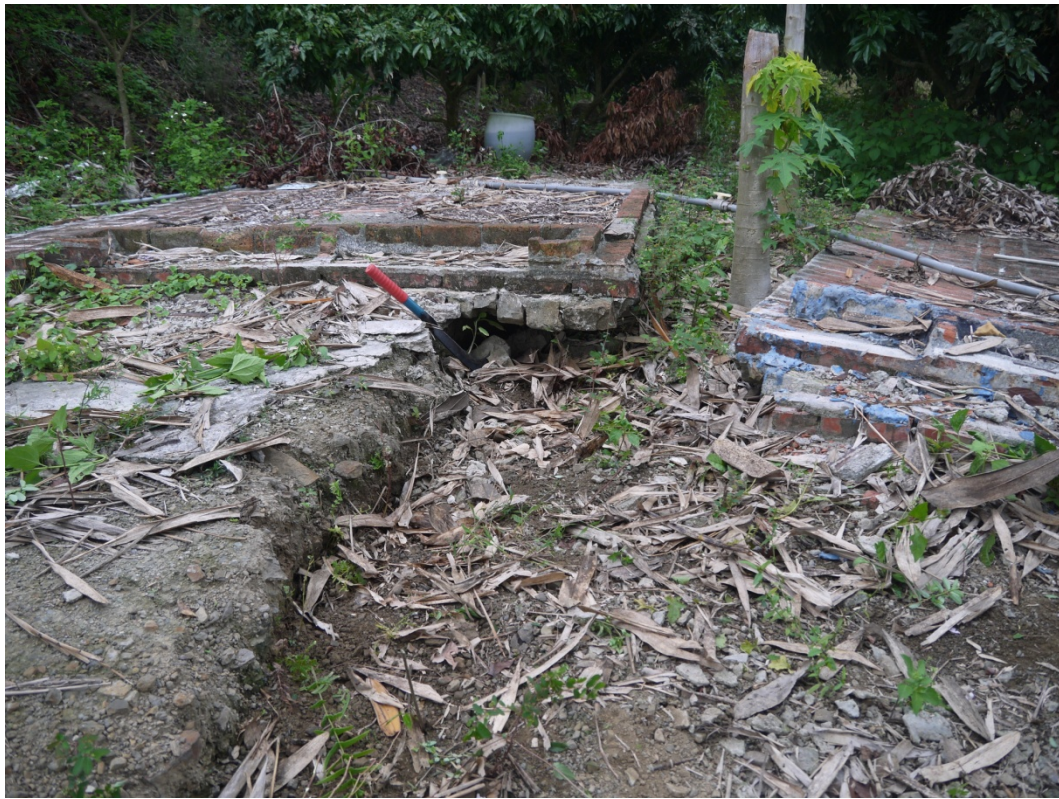
照片 3-4.72、調查點 6 位於坡腹發育裂隙，裂隙高差約 25 公分。

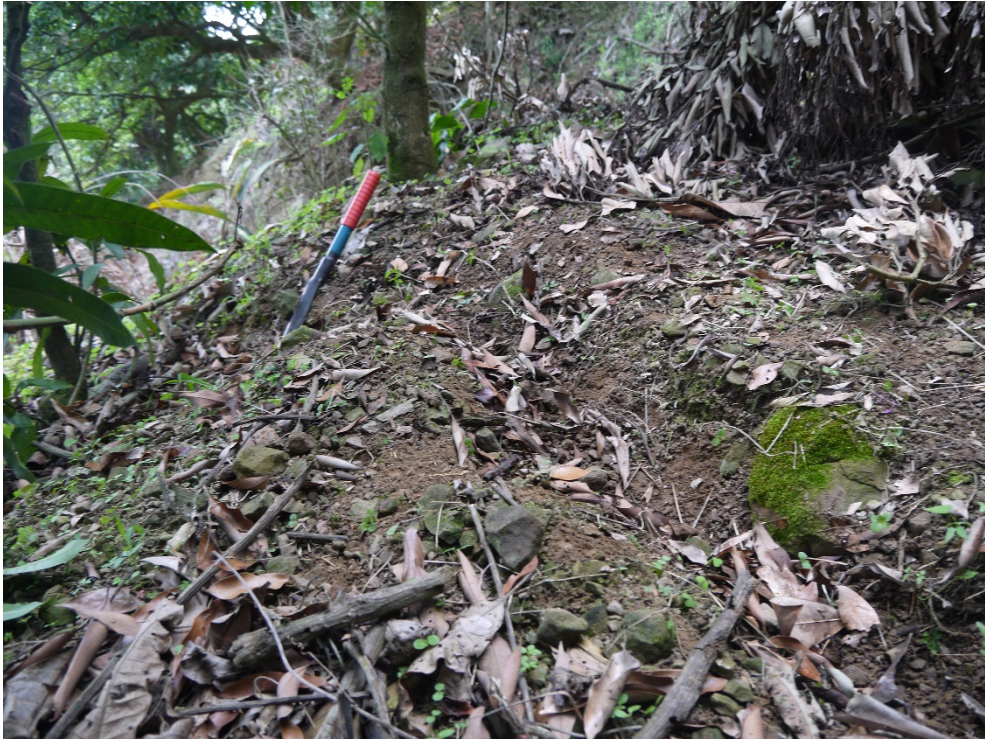
照片 3-4.77、調查點 04 現生崩塌內新發育出之裂隙，顯示此坡面仍具活動性。

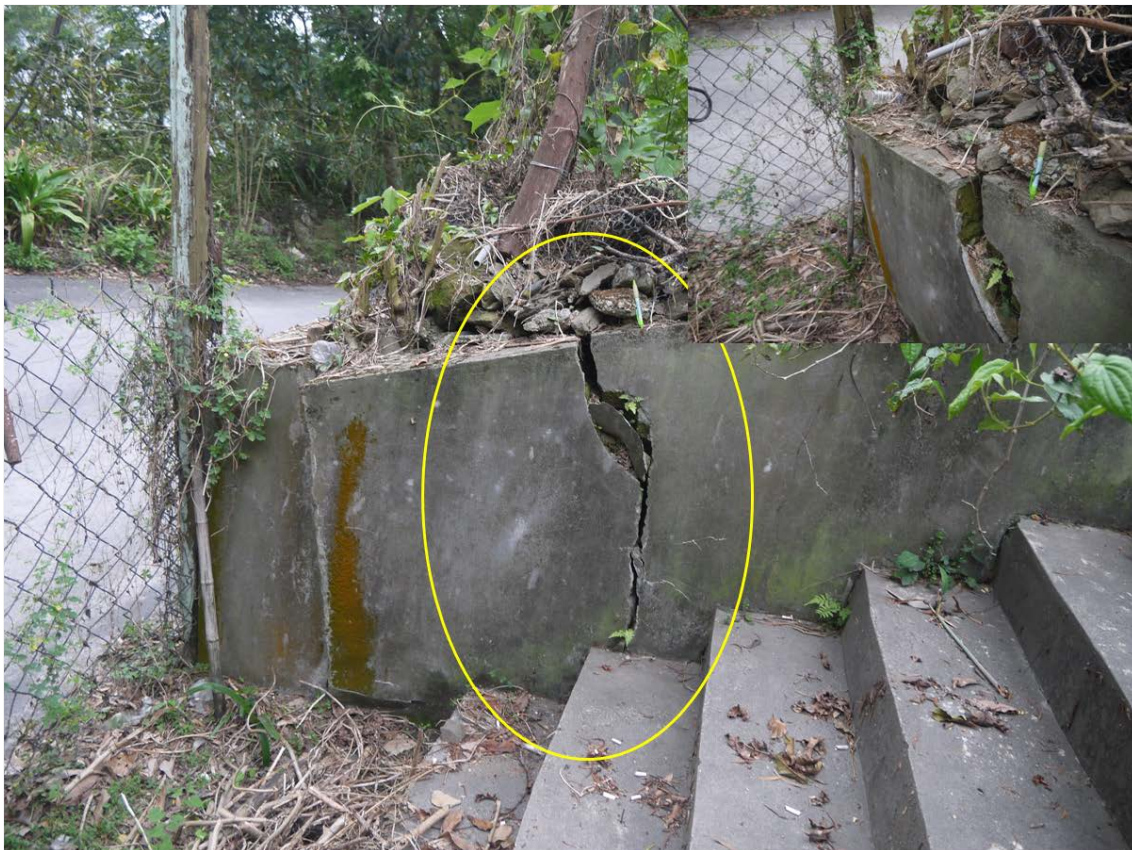
在建物破壞方面，調查點 6 此建物圍牆和樓梯有拉張破壞，破壞裂隙有 10 到 15 公分寬(照片 3-4.84)。在調查點 16 為道路水泥牆破壞和道路斜交的破壞線(照片 3-4.85)。

照片 3-4.84、調查點 6 建物圍牆和樓梯有拉張破壞，破壞裂隙有 10 到 15 公分寬。

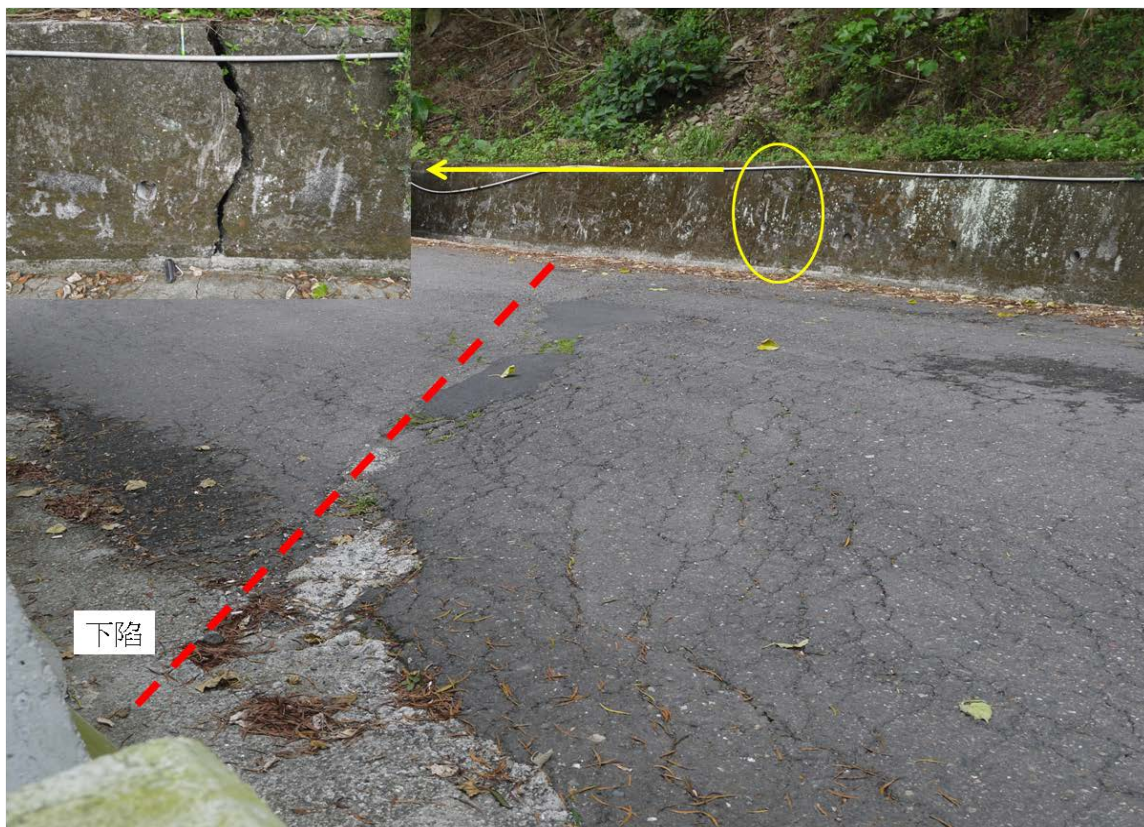
照片 3-4.85、調查點 16 道路與水泥牆發育破壞面。

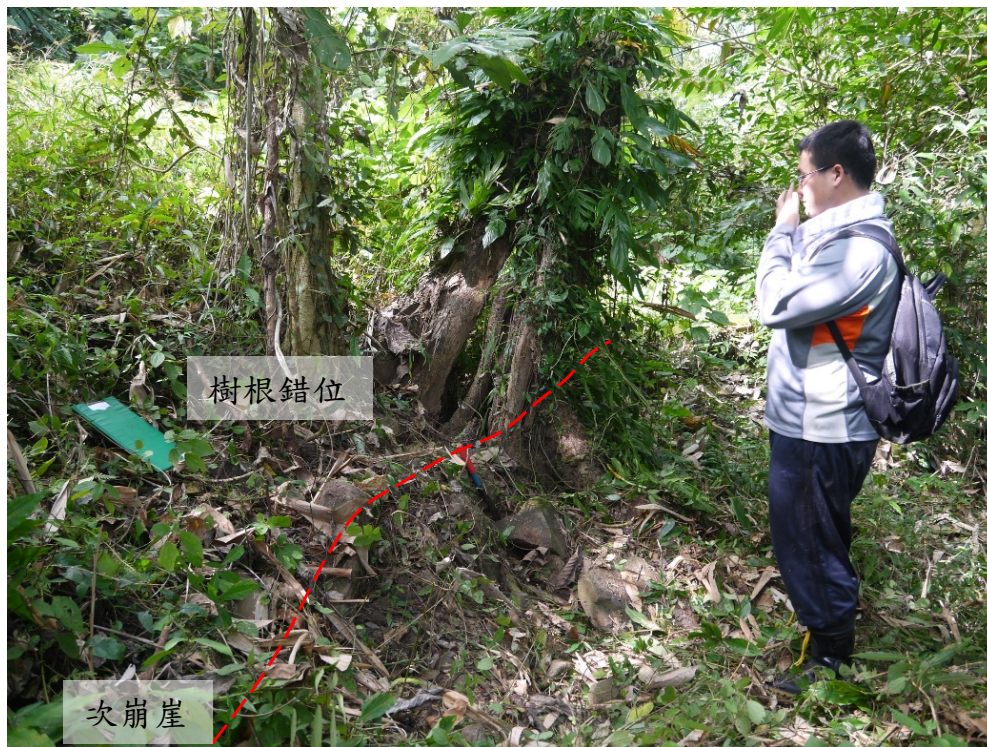
附錄照片 4、調查點 07 坡腹次崩崖。在此崩崖的樹幹有傾倒和錯移的情形，表示近期內此崩崖有滑動跡象。

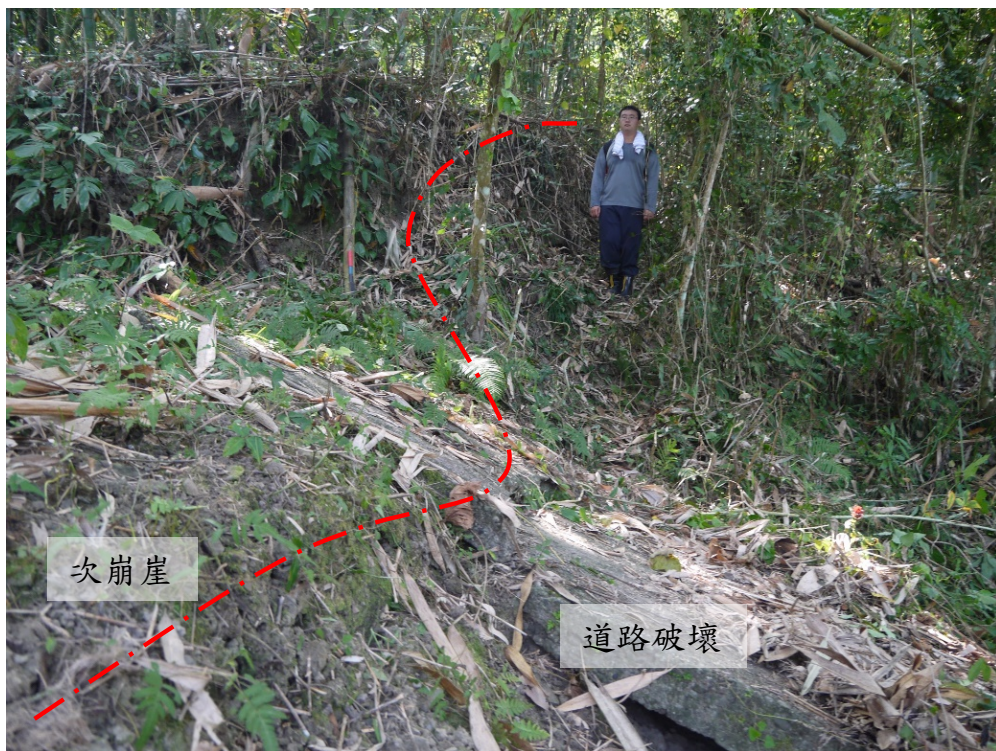
附錄照片 6、調查點 03 坡腹次崩崖垂直通過農路破壞，此破壞面和崩崖面方向一致。
