農業部林業及自然保育署屏東分署

雙流溪壩體改善工程

2024/10/15

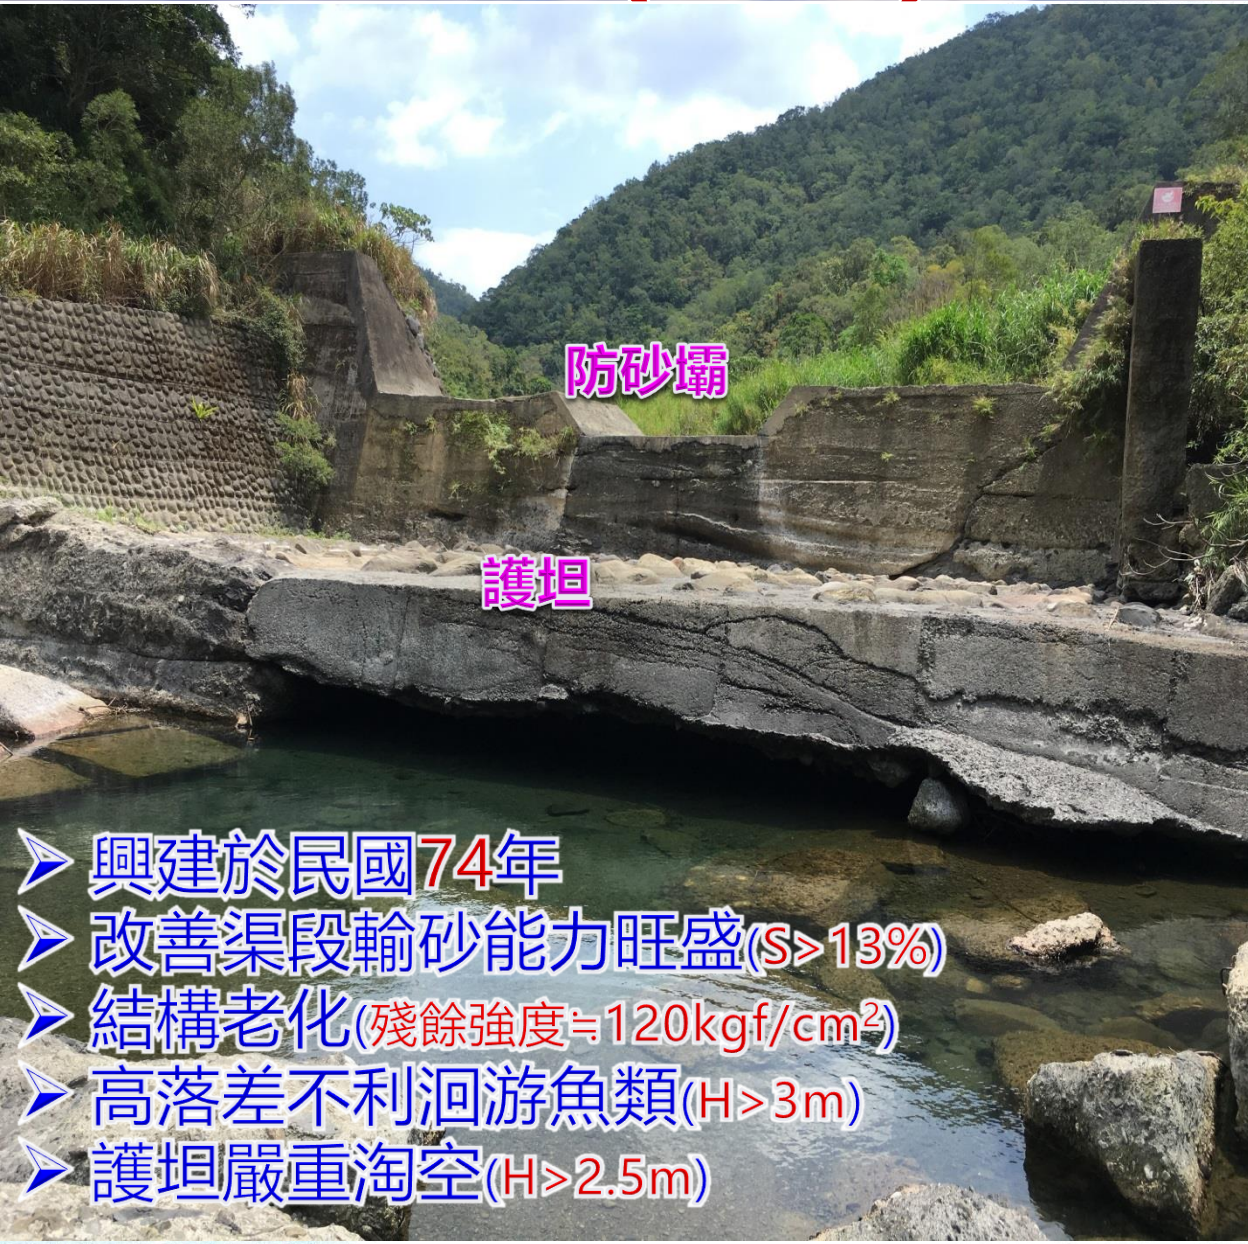
關鍵議題 (1/4) - 構體受損

- 興建於民國74年
- 改善渠段輸砂能力旺盛($S > 13\%$)
- 結構老化(殘餘強度 $= 120 \text{kgf/cm}^2$)
- 高落差不利洄游魚類($H > 3\text{m}$)
- 護坦嚴重淘空($H > 2.5\text{m}$)

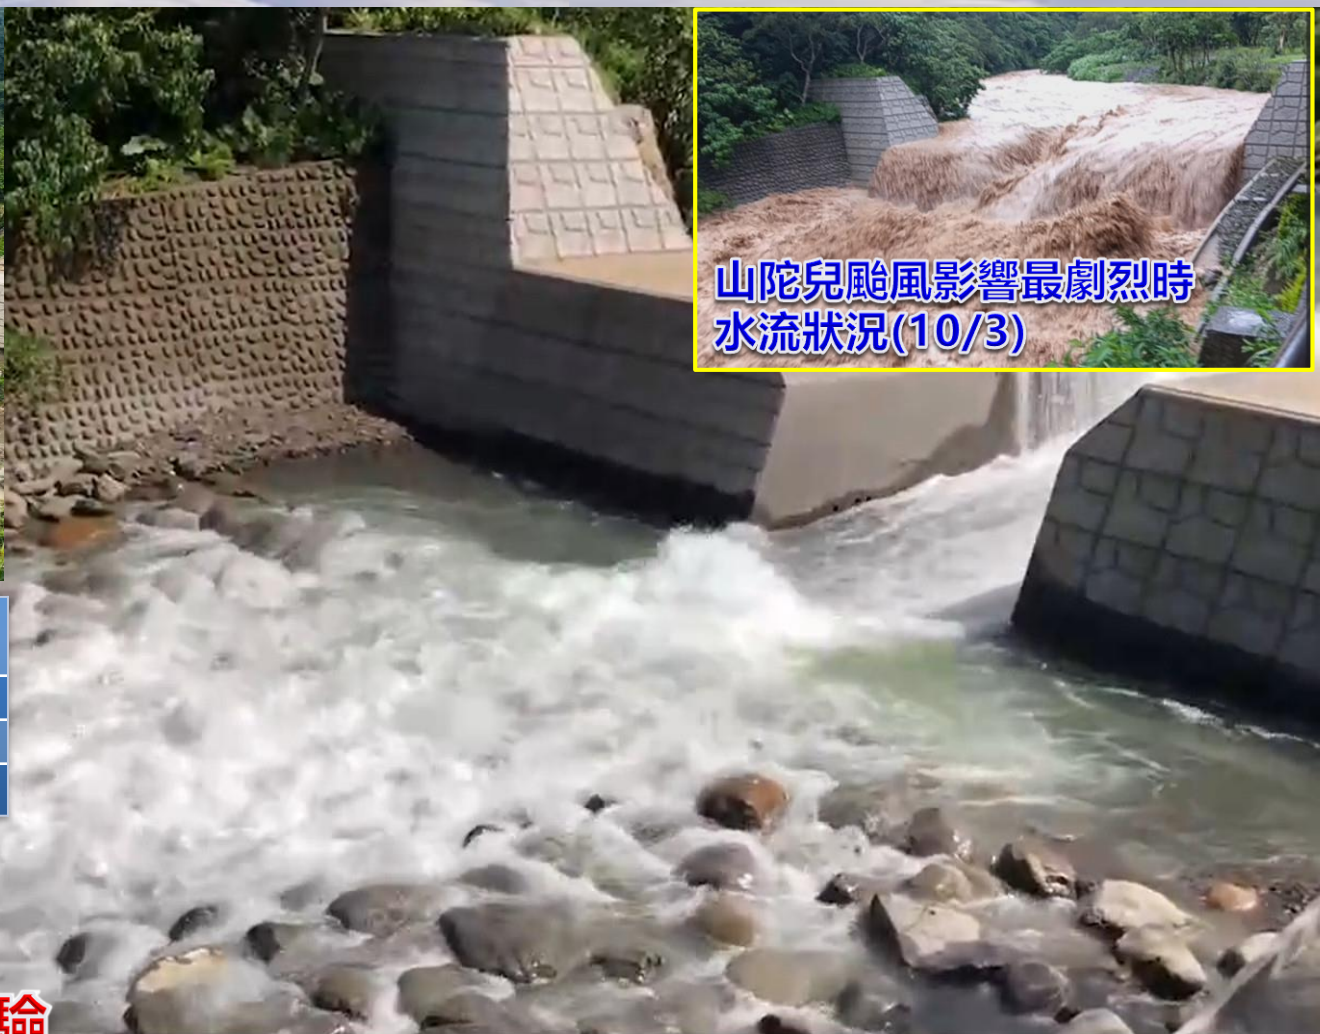
工程延壽目標達成(2/2)

總累積雨量(mm) (9/30~10/3)		811
最大24hr	發生時間	10/2 19:00-10/3 19:00
	雨量(mm)	580
	重現期距	$I_{10} < X < I_{25}$

- 洪峰流量 $\doteq Q_{25}$
- 構造物無損壞
- 通過山陀兒颱風事件考驗

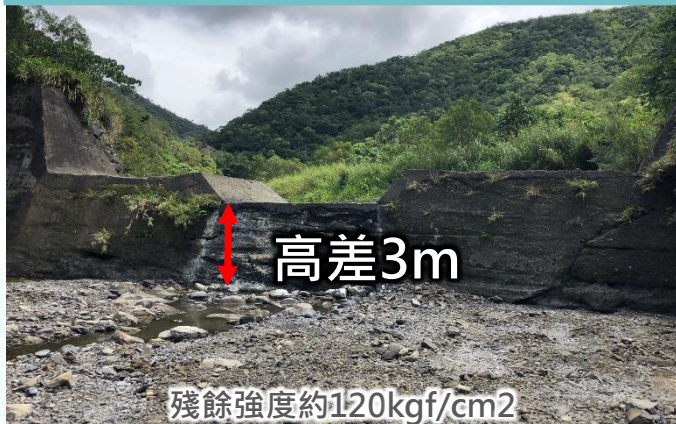
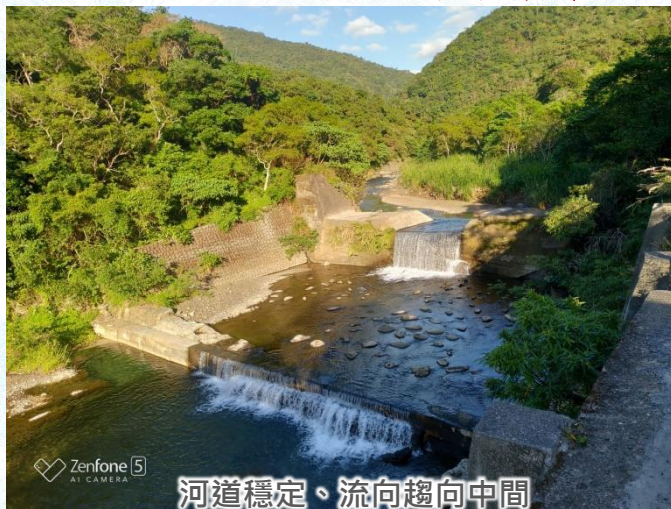
防砂壩結構老化

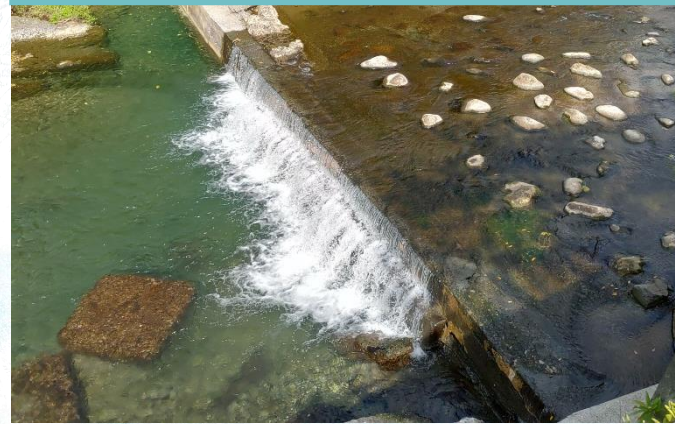
水墊下游刷深掏空

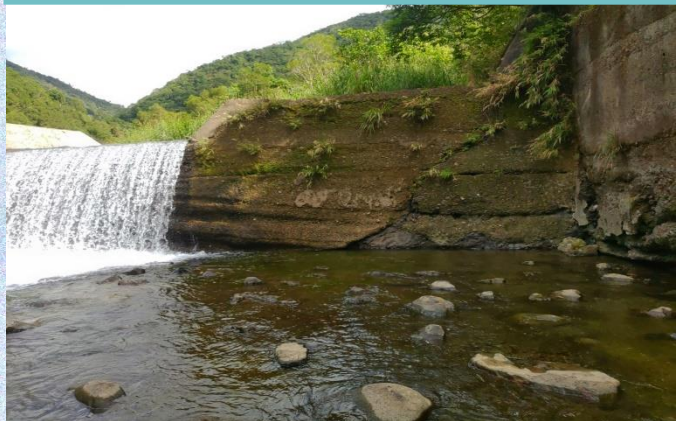
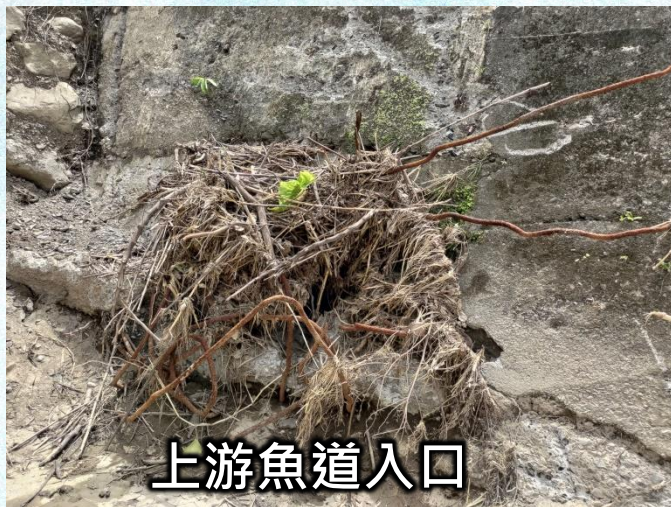
混凝土老化龜裂

既有魚道結構老化

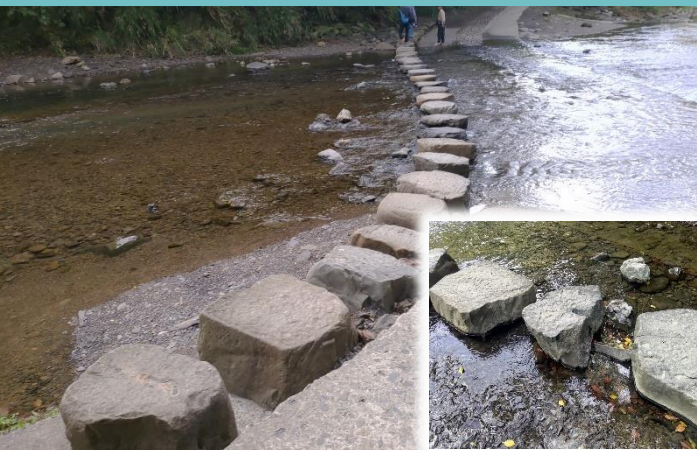
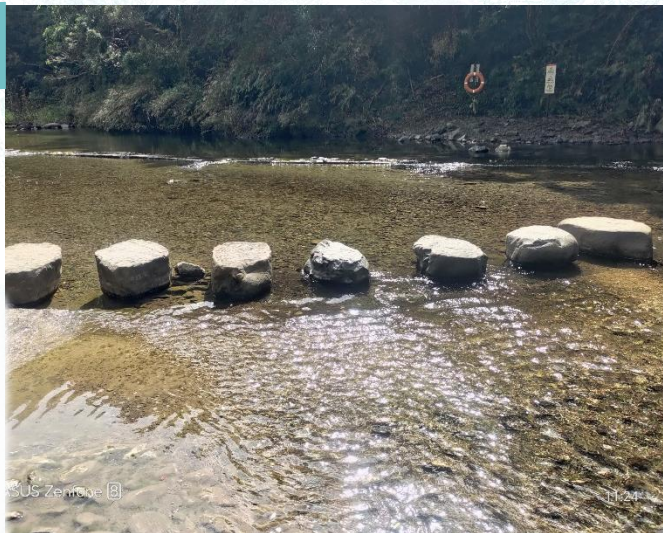
涉水區踏步間隙不一

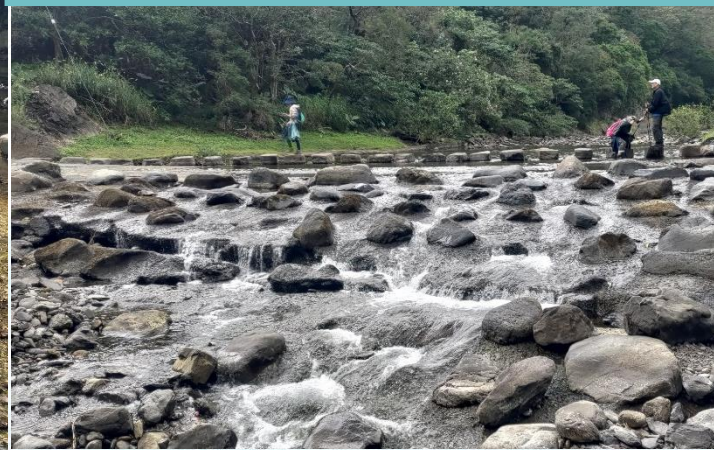
混凝土塊石鋪面破損斷裂

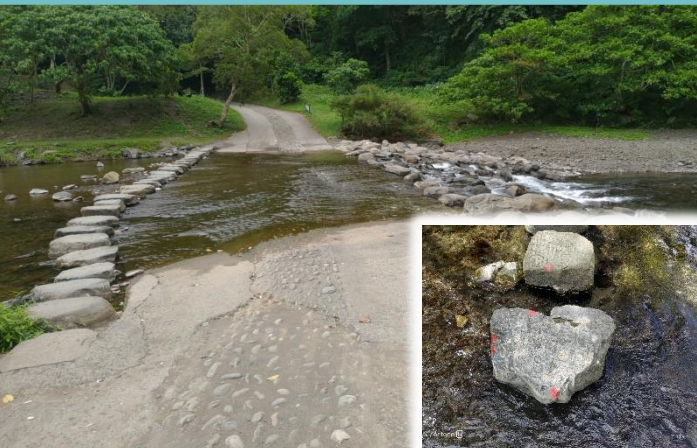
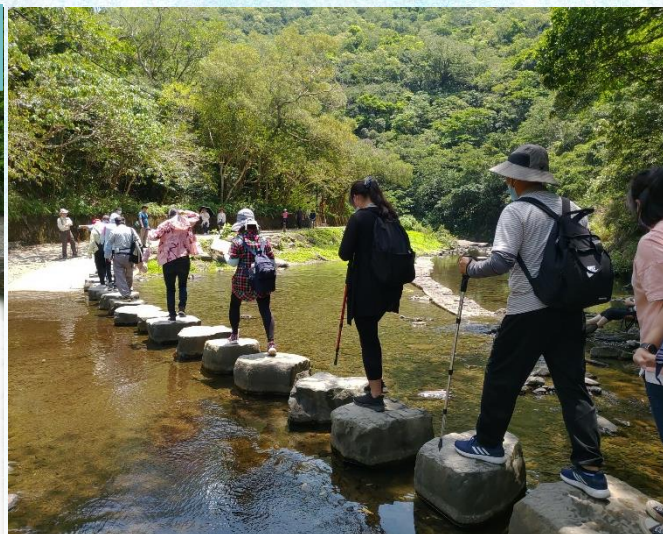
涉水區踏步破損

混凝土塊石鋪面磨蝕塊石脫落
