國有林大規模崩塌潛勢區 減災策略研擬及安全監測

Risk Management and Monitoring of Potential Large-scale
Landslide Areas in National Forests

成果報告

執行單位：國立交通大學

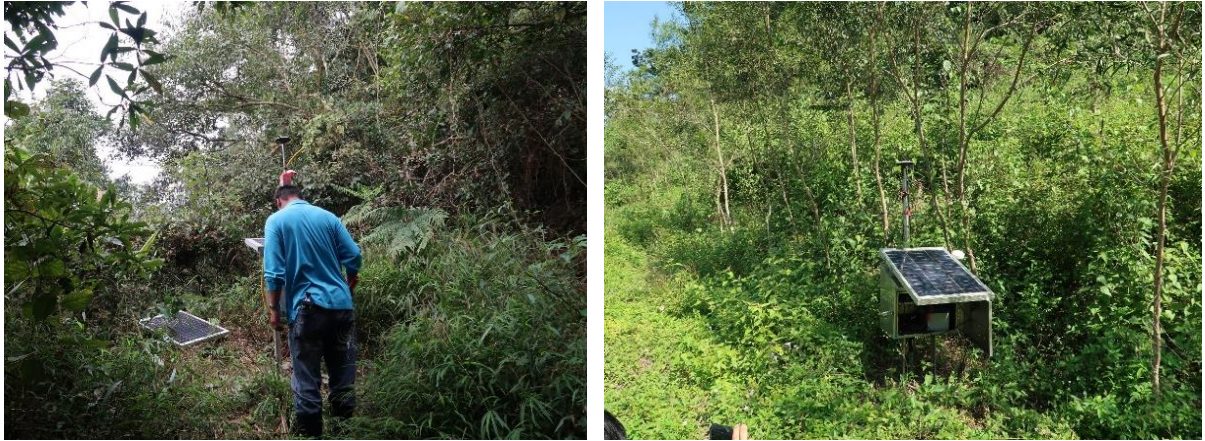
圖 3-3 D015-G3 及 D346-G1GPS 現況(106.10.25)

林務局屏東林管處已委託廠商進行 D015 及 D346 二處簡易觀測站之復原，本計畫已於本(106)年 10 月 25 日會同屏東林管處及廠商進行點交之工作，測站設備及位置如表 3-1 所示，設備照片如附錄七(附於末頁光碟)。其中 D015-G3、D346-G1 及 D346 的雨量站由於架設位置附近遮蔽較多，且雨量計上方被樹枝及樹葉擋住(圖 3-3 及圖 3-4)，恐會堵塞雨量計、影響量測結果。本次點交並未交付詳細之相關資料，如儀器廠牌、規格、竣工資料、操作手冊、系統配置圖、及維修紀錄等，後續資料下載、維護及保養由該廠商進行，本計畫針對數據進行解算，並於廠商改善上述遮蔽後(D015-G3、D346-G1 及 D346)，持續保持環境，如現地設備遭到破壞將通知林務局屏東林管處，委請廠商進行復原。維護頻率本團隊固定每月一次例行性維護作業，並解算每月下載資料之資料，如遇到天災(如颱風)或是其他特殊狀況依照需求增加維護次數。

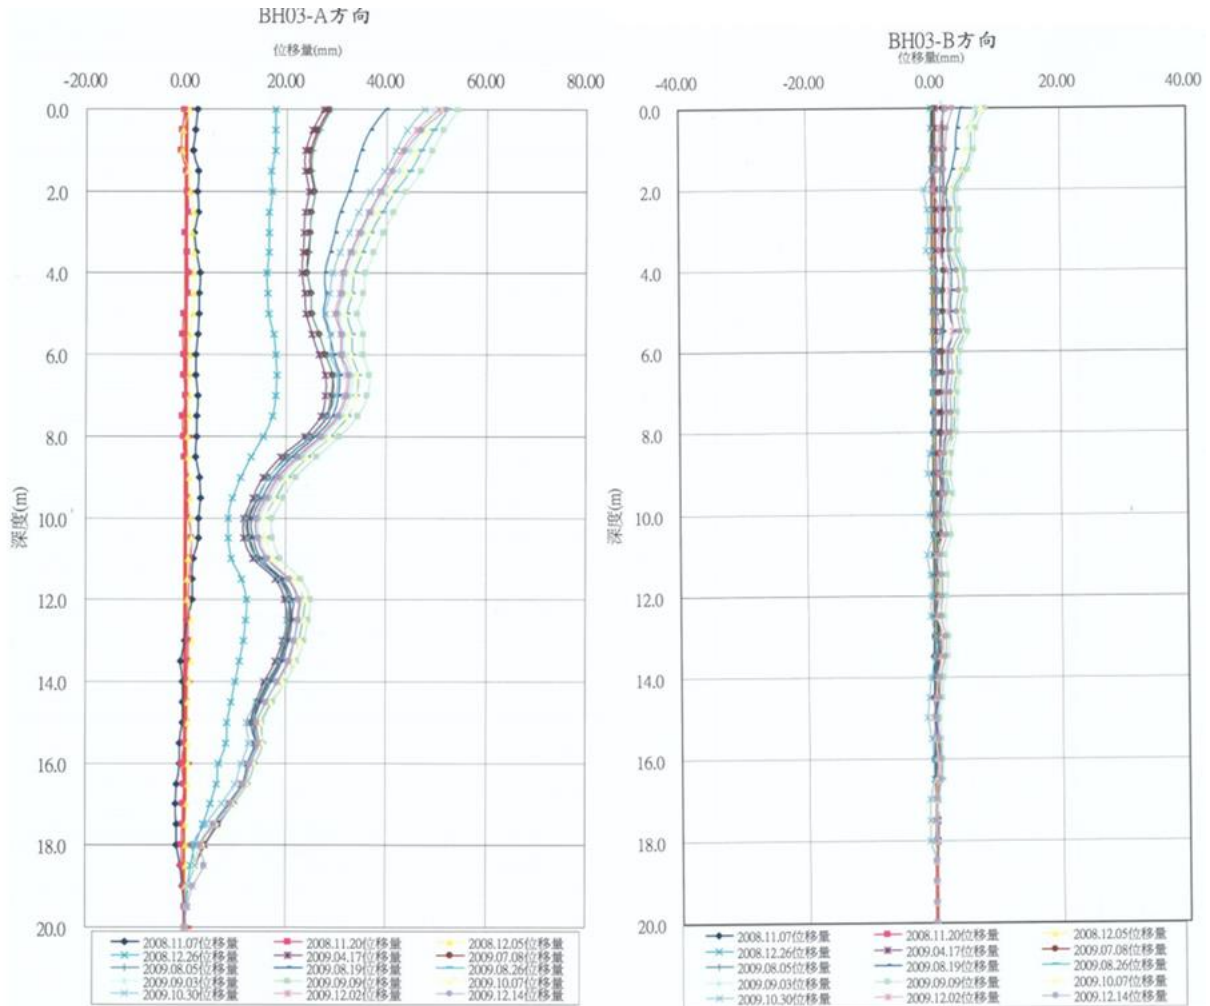
圖 3-32 甲仙堰堰體旁 BH3 測傾管量測結果

由該計畫測傾管量測結果顯示，莫拉克颱風後(98/8/19 及 98/8/26)孔號 BH1、BH2、BH3、BH4 分別在各孔深度 2、13、7、14 公尺的位置有滑動，圖 3-32 及圖 3-33 為 BH3 及 BH4 之量測結果，BH3 量測圖中存在許多不規則曲點，在 2 公尺處有一明顯的淺層滑動，而 BH4 於 15 公尺處有相當明顯的變位量，為可能滑動面。就 D044 下邊坡測傾管量測結果而言，在極大雨量下屬於不穩定邊坡。

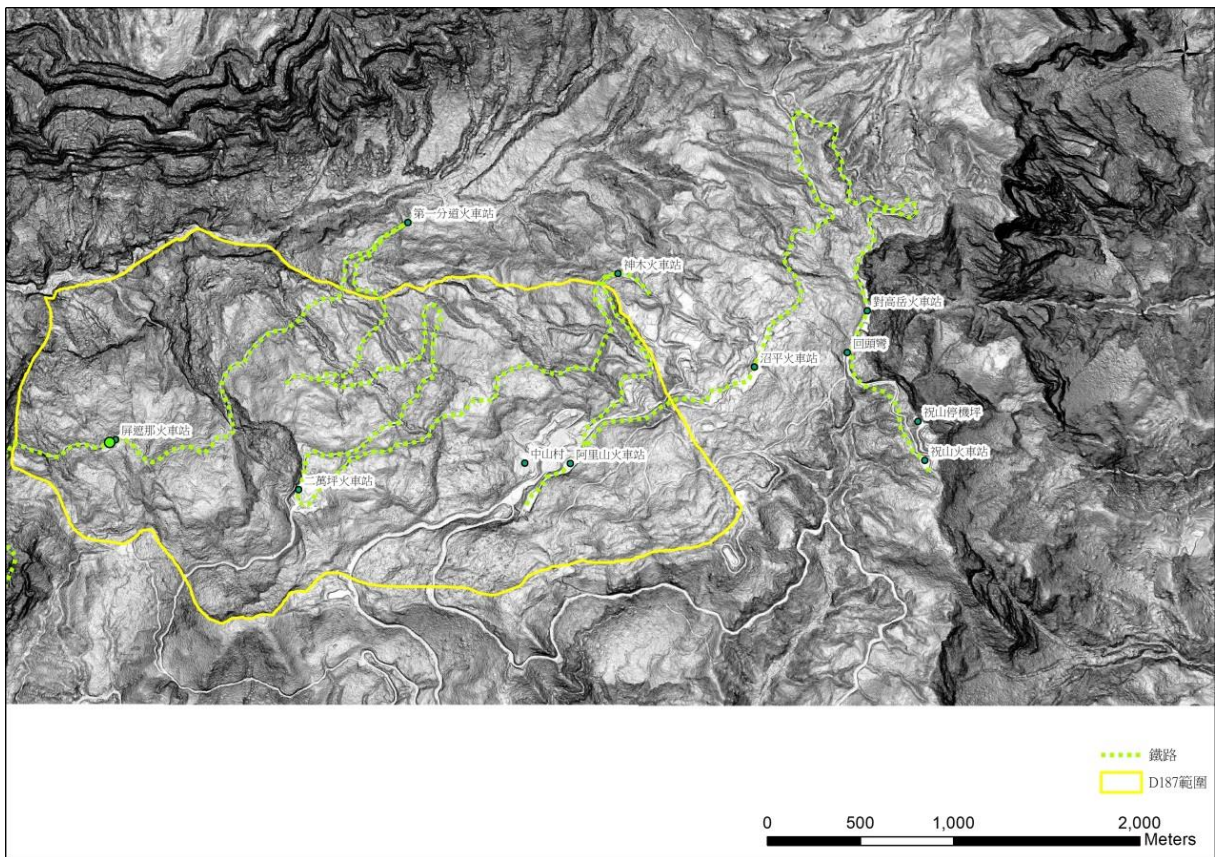
圖 3-40 D187 大規模崩塌潛勢區 LiDAR 坡度陰影圖

圖 3-40 為由高精密 LiDAR 地形所製作的 D187 大規模崩塌潛勢區坡度陰影圖，圖中顯示整區地形略呈波浪狀，局部存在平坦地形，南高北低的地形被數條略呈南北向的野溪或蝕溝所切割，明顯應為一處由老崩積覆蓋的崩塌地形，阿里山溪於本潛勢區下邊坡略呈東西向發展，並因野溪或蝕溝的下切、擴寬、向源侵蝕，造成潛勢區內分布大小不一的局部崩塌區。

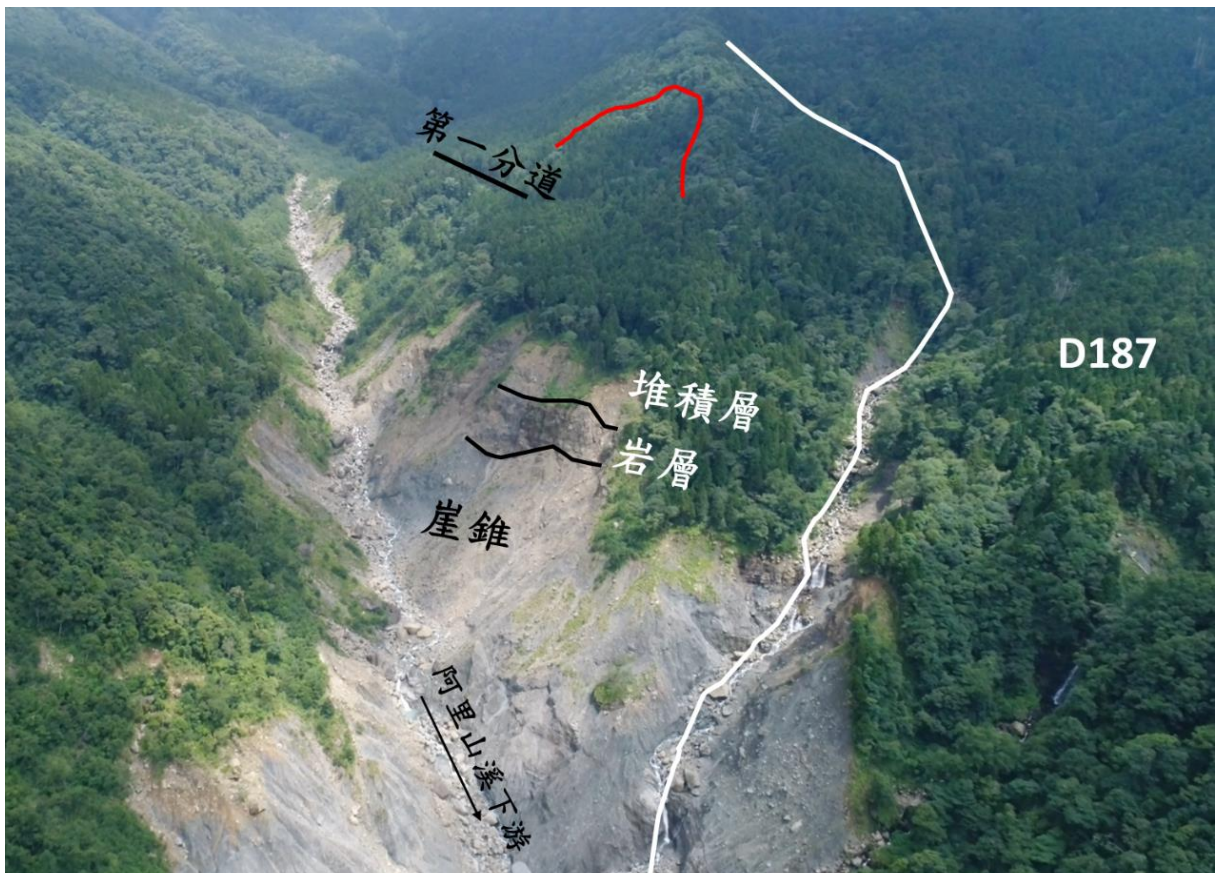
圖 3-110 UAV 拍攝第一分道邊坡(紅色曲線為主要崩崖)

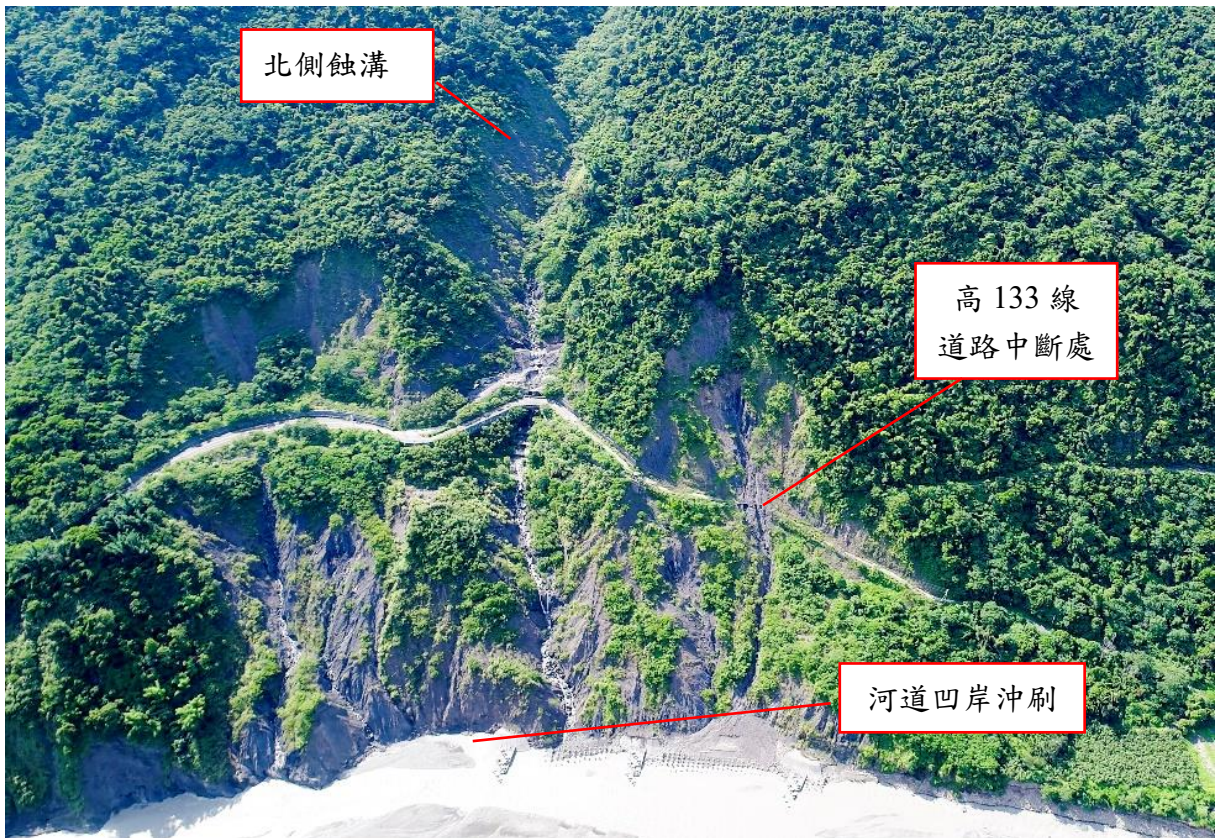
圖 4-12 北側蝕溝下游側及高 133 線道路邊坡狀況(106.7.14)

106 年 6 月初及 6 月中曾發生一場大豪雨及一場豪雨事件，雨量歷時曲線如圖 4-9。本團隊於 6 月 12 日及 7 月 14 日分別前往現勘拍攝、記錄本區邊坡破壞及蝕溝侵蝕狀況。圖 4-10、圖 4-11 顯示 6 月大雨將原本堆積於蝕溝的風化岩屑帶向蝕溝下游側，部分坡度較緩的蝕溝裸露表面已經逐漸長出新的植生，但是在靠近河道及蝕溝兩側陡坡仍持續侵蝕，如圖 4-12。目前北側蝕溝下游側及高 133 線道路邊坡是局部破壞較頻繁發生的區域，有攔砂壩正在施工。

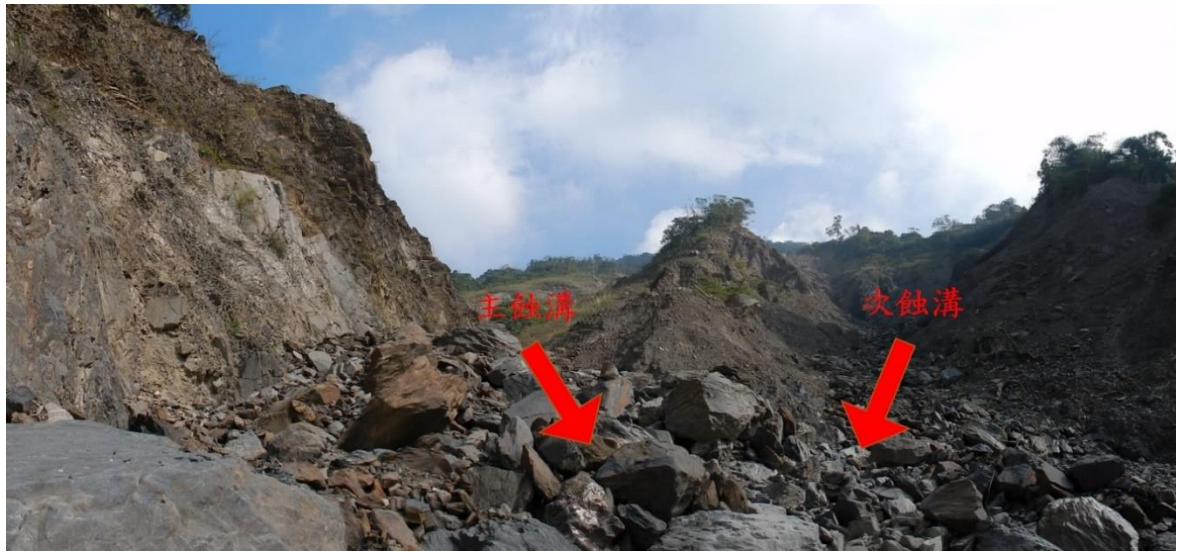
圖 4-20 中央蝕溝上游大多為岩層出露，破碎岩塊崩落蝕溝

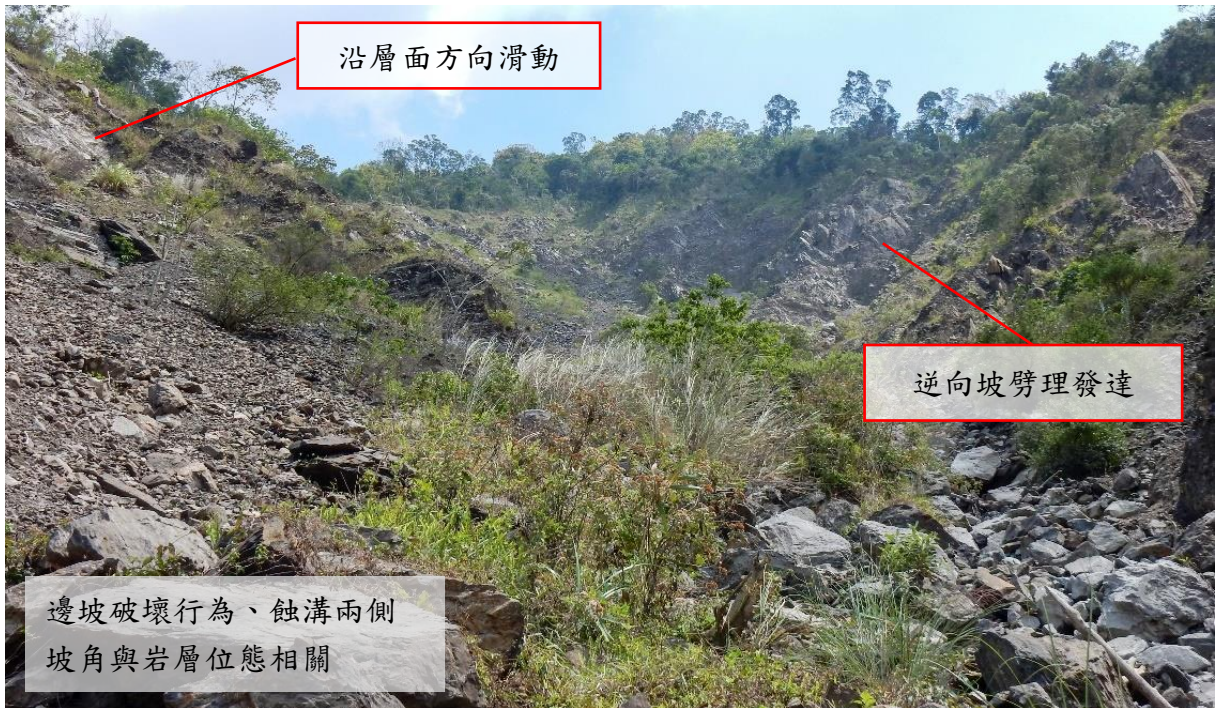
圖 4-21 中央蝕溝崩崖
