# 國有林大規模崩塌潛勢區 減災策略研擬及安全監測第 2 期

Risk Management and Monitoring of Potential Large-scale  
Landslide Areas in National Forests (Phase II)

成果報告

執行單位：國立交通大學

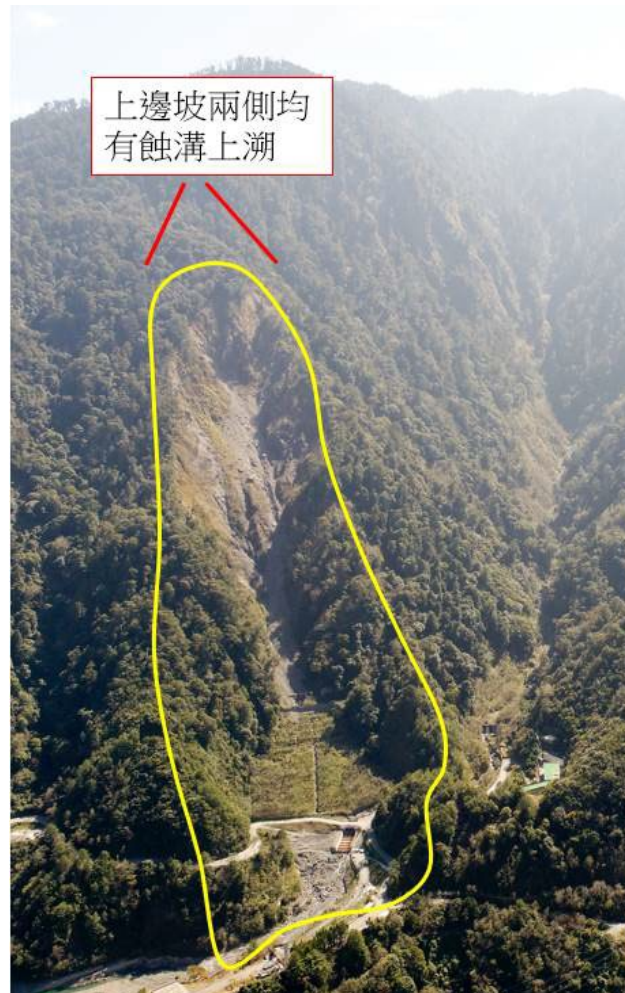
圖 3-4 必坦溪 1 號崩塌地防減災施工前現場照片(106.2.17)

必坦溪 1 號崩塌地塌坡面陡峻，陡蝕溝的浮石、裸露風化、破碎岩盤顯示本區持續有岩屑崩落，因此局部活動性高。由圖 3-4 可見防減災施工前上邊坡兩側均有蝕溝上溯之現象。附錄三表 1 至表 3 為東勢林管

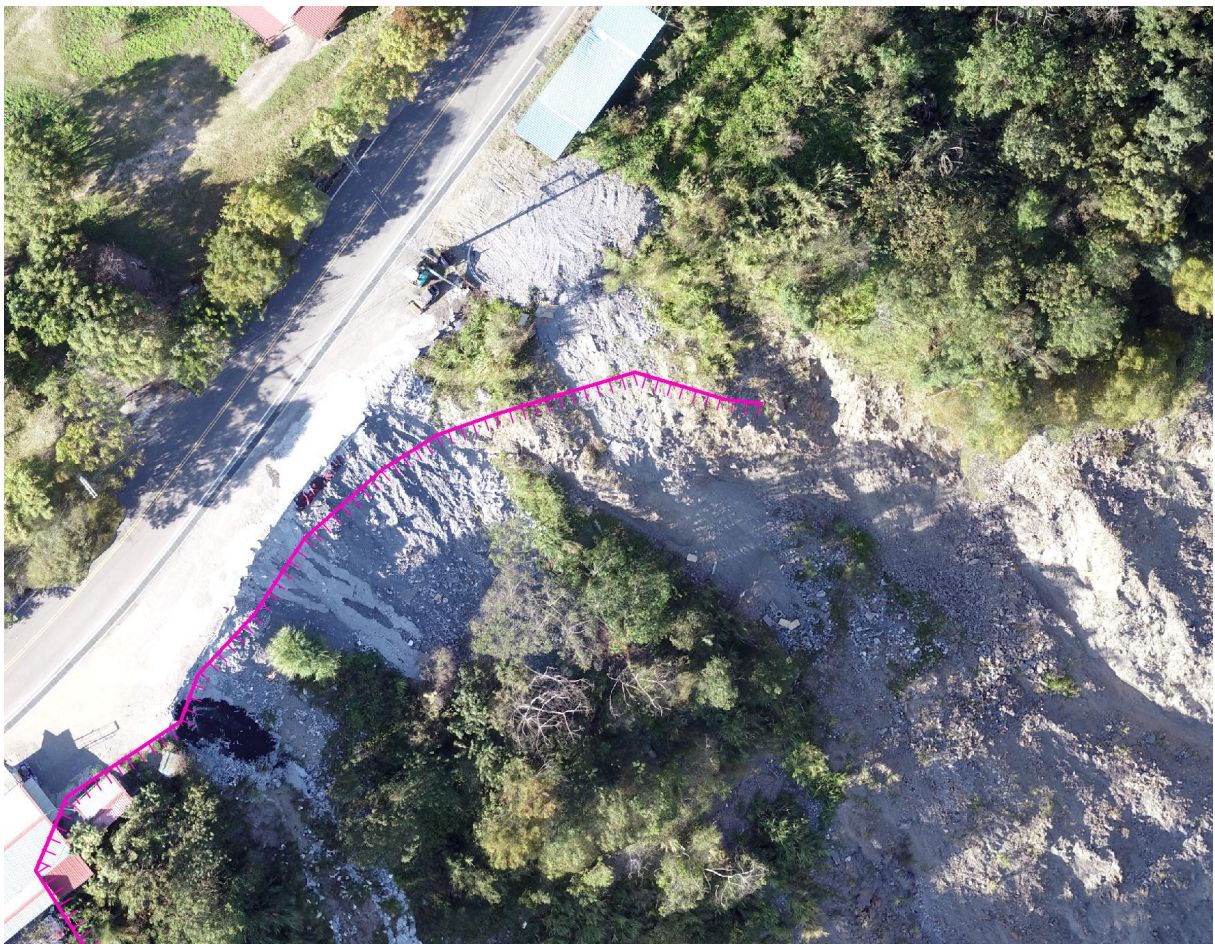
圖 3-11 奧萬大連外道路邊坡破壞(圖 3-8 方框位置)

奧萬大連外道路 4K+600 周邊保護工程於施工期間歷經 106 年 0602 豪雨，一日最大雨量 331mm，依林管處自填之成果及本團隊於 107 年 10 月 29 日製作之正射影像(圖 3-8)顯示治理工程外鄰近範圍的邊坡持續崩塌，治理工程範圍內崩崖未倒退、道路沒有明顯裂隙及下陷情形，整體植生復育良好。初步評估就加強邊坡穩定性初步成效尚佳。

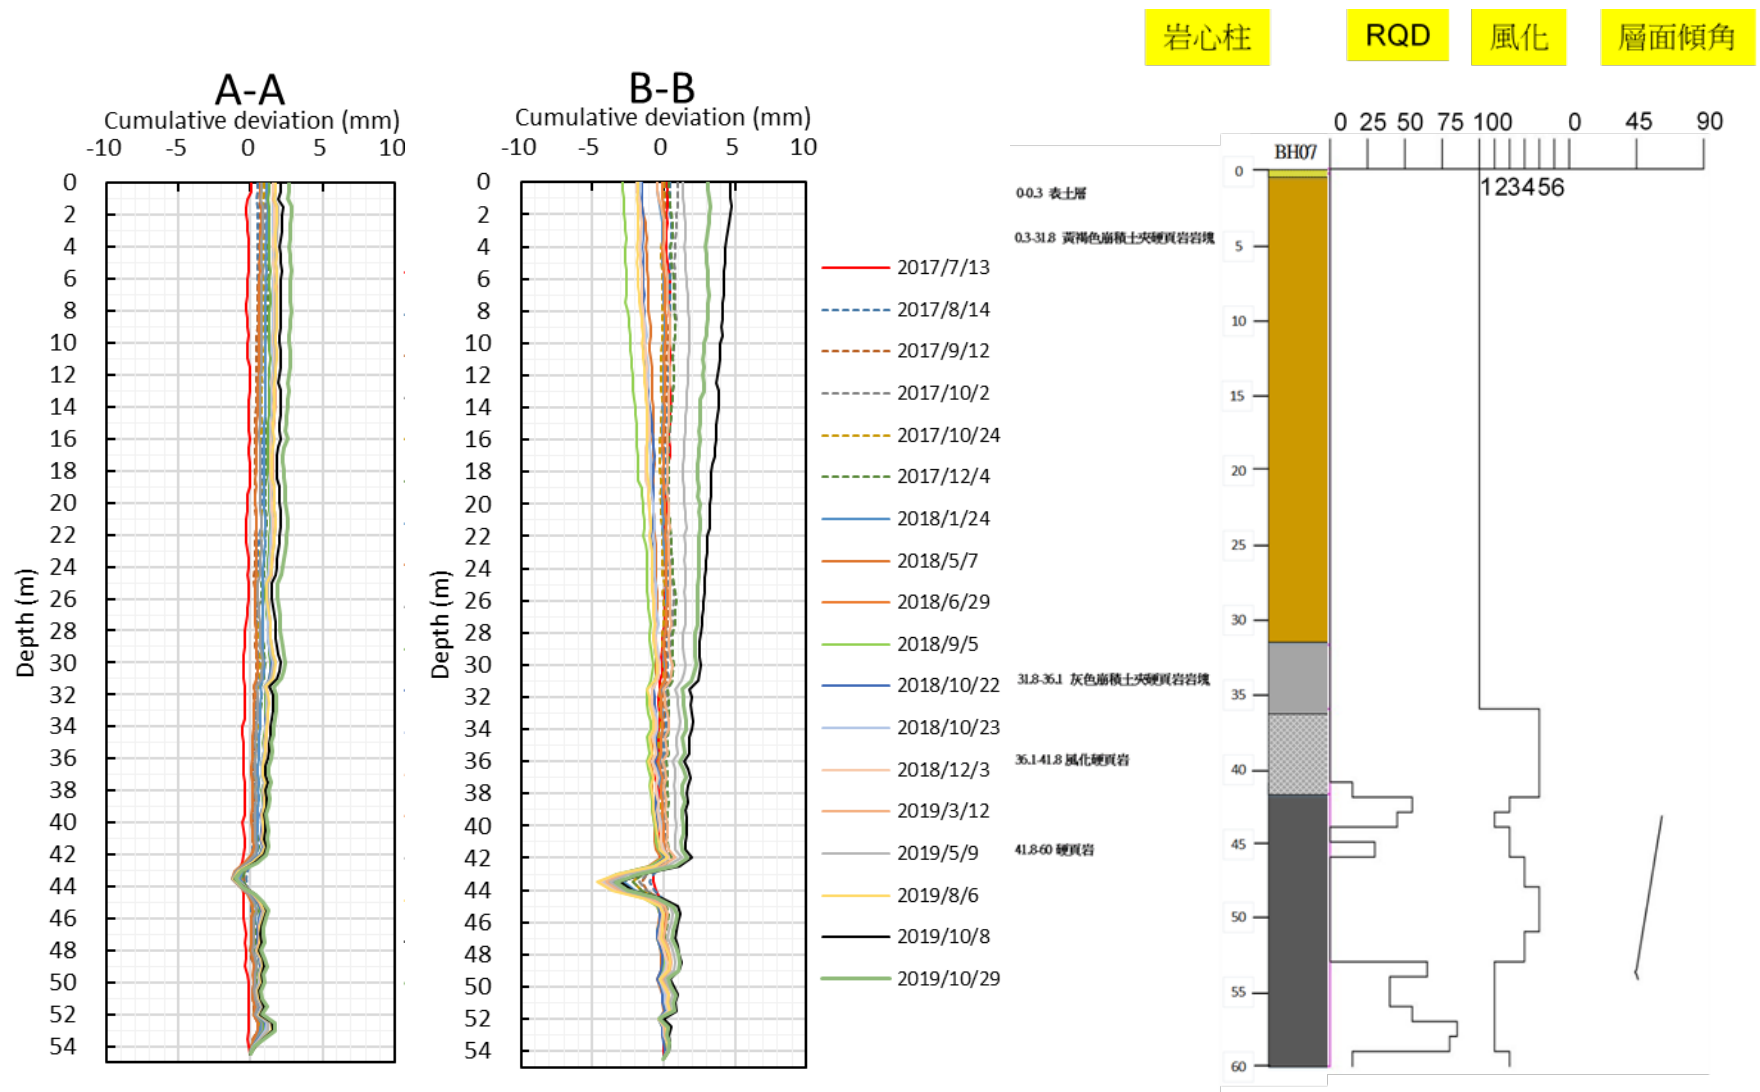
圖 3-27 六龜區-D015 BH7 傾斜觀測管量測結果圖

觀測結果、BH7 傾斜觀測管監測結果為例，說明紅水仙溪崩塌地整治工程及旗山 87 林班崩塌地治理工程完工前後、107 年 8 月 23 日大豪雨事件後至 108 年 3 月之監測資料變化。BH5 水位觀測結果顯示地下水位變化受地形與地質條件影響，比較自記式與非自記式水位計變化，可知風化岩層內水壓非完全連通。風化岩體內的地下水，係沿著裂縫、破碎帶等易透水的路徑流動，上下非完全連通，較深處的水壓可能從較遠處補注，因此水壓較高、且水位洩降速度較慢(圖 3-26)。BH7 傾斜觀測管監測結果顯示地中變位並無明顯變化，整體變位量仍在儀器量測誤差範圍內(圖 3-27)。

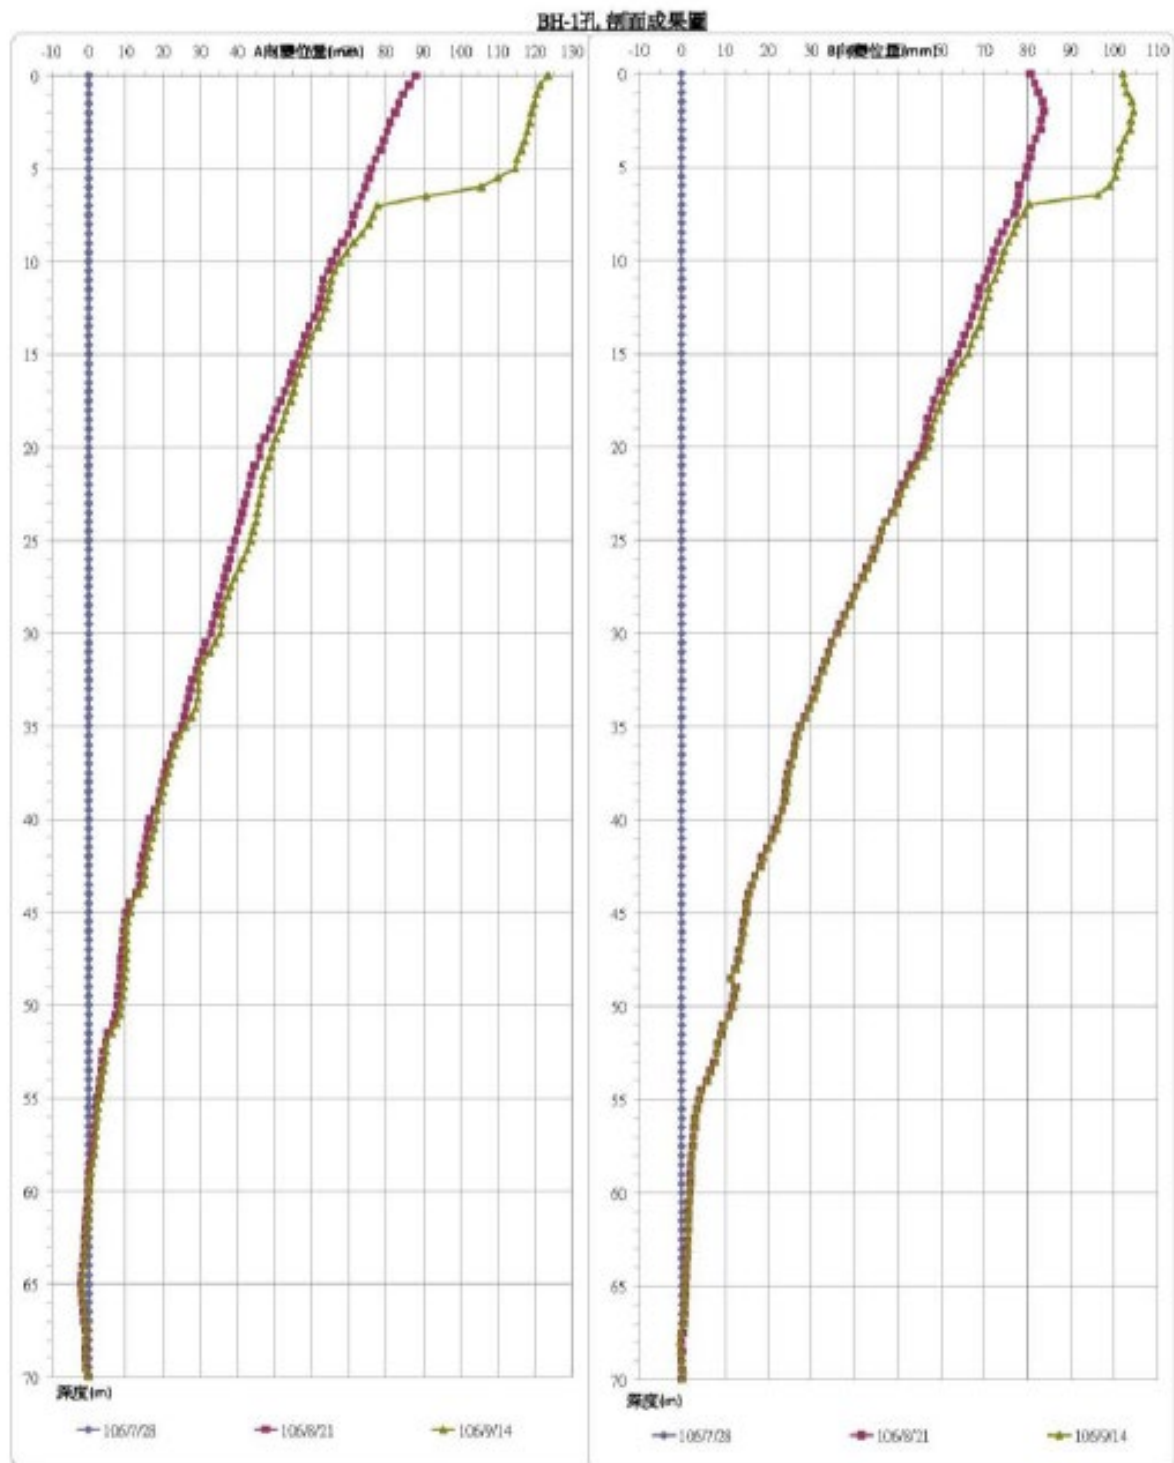
圖 3-46 知本森林遊樂區 BH1 測傾管監測結果(台東處，107)

臺東林區管理處於 106 至 108 年持續辦理知本森林遊樂崩塌潛勢調查監測計畫，由歷年的地表地質調查、地球物理探查、鑽探及監測成果繪製 3 條剖面圖並進行邊坡穩定分析(圖 3-45)，分別進行平時、地下水位未於地表下 0.5 公尺及水平加速度係數為 0.14 及垂直加速度為 0.09 的地震情境，各剖面計算之結果如表 3-15，三個剖面於地震時安全係數均低於 1，107 年現地傾斜管監測，除 BH1 及 BH2 屬於潛在變動，其餘均無顯著滑動。由 BH1 監測結果顯示(圖 3-46)深部潛在滑動面大約位於地表下 55 至 60 公尺，惟 107 年時因淺層崩移(地表下約 7 公尺)使

該孔被剪斷，雖於 108 年 5 月 17 日修復，但傾斜管滑輪凹槽銜接部分沒有對齊，且觀察到地表下約 7 公尺之淺層滑動面仍然在變動，無法繼續量測。BH2 第一次量測地表位移達 400 mm(107/7/13 至 107/9/7)，報上推斷應受到鄰近工程之影響(該孔當時亦受到重型機具破壞影響)，108 年 6 月 26 日量測結果顯示地表有 39 mm 的地表位移。

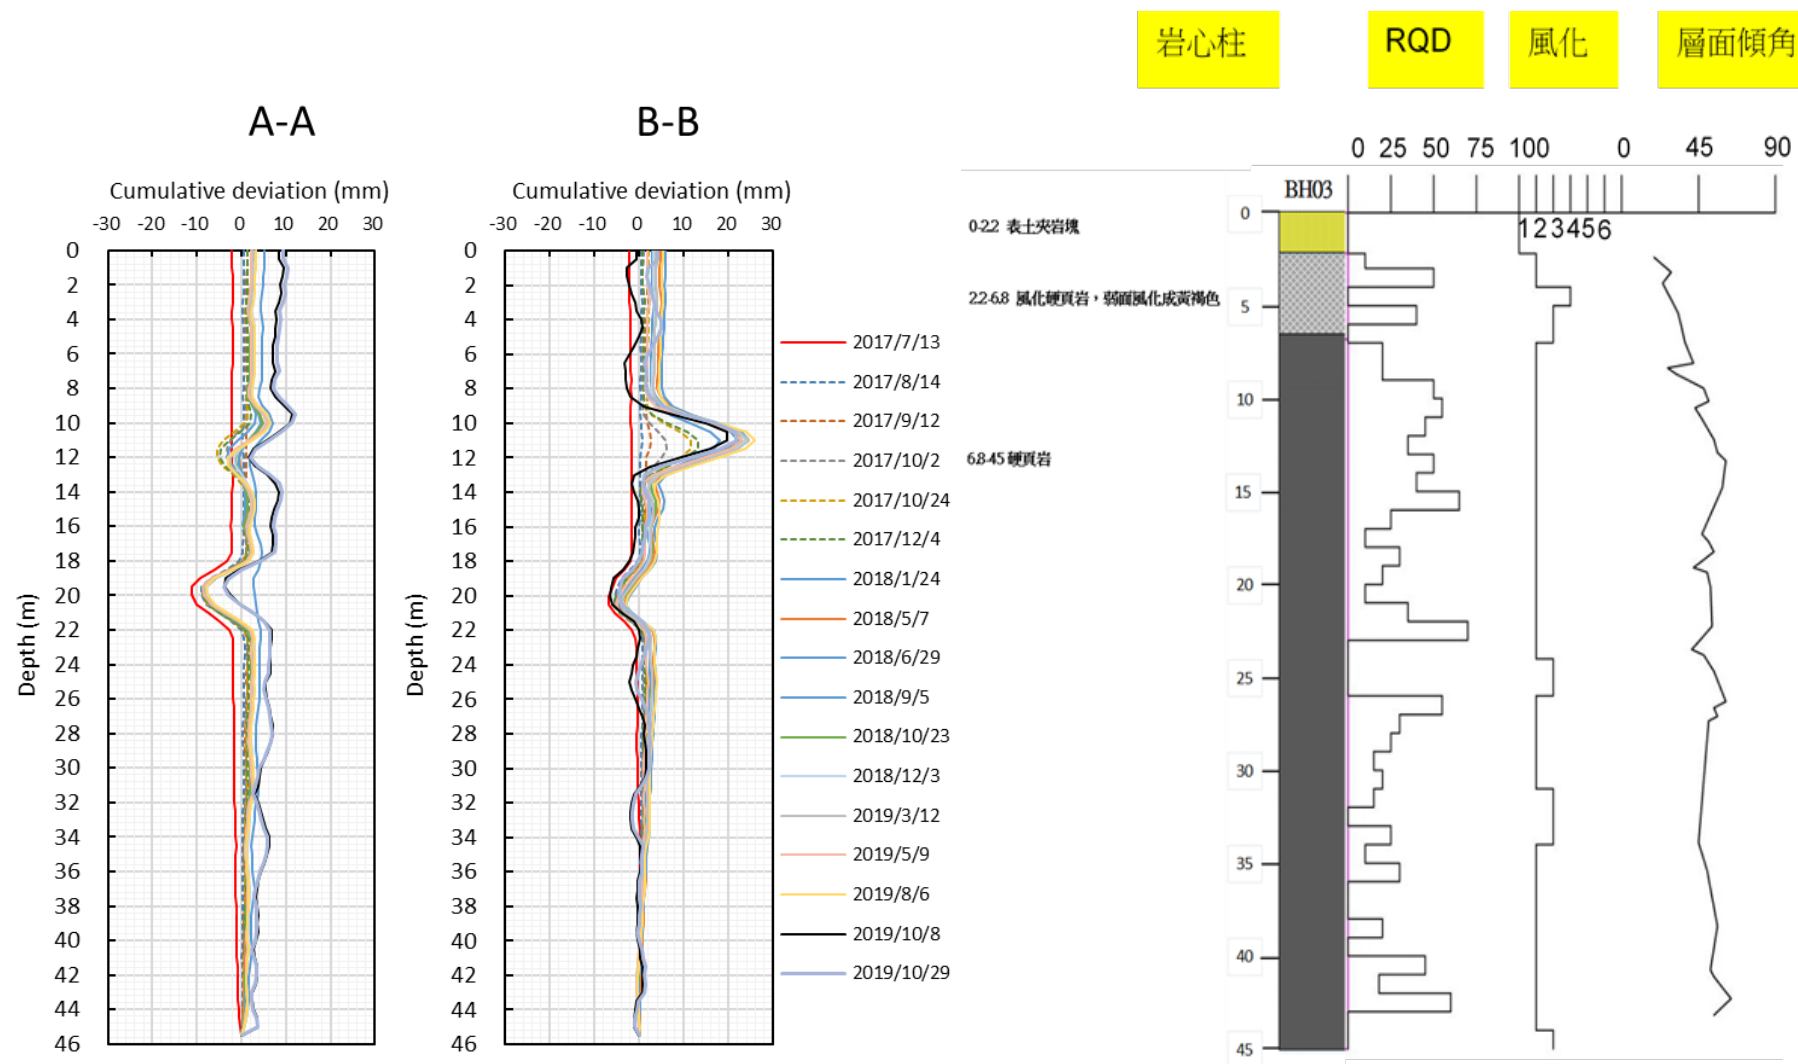
圖 4-4 六龜區-D015 BH03 傾斜觀測管量測結果圖

BH03 埋設深度為 45.5 m，由圖 4-4 顯示該孔亦無明顯滑動面。雖然 A 方向、B 方向地表累積變位量在 0~10 mm，但變位曲線隨時間擺盪。圖中亦顯示該側傾管於深度 12 m、20 m 各有一處不合理的凸出變形，檢視鑽探地質記錄及傾斜觀測管施工記錄後發現，該深度岩層較為破碎、且傾斜觀測管施工完成後回填灌漿時嚴重漏漿，研判傾斜觀測管於該深度可能沒有與岩盤完全固結、形成空洞，造成該深度局部凸出變形。此外該孔孔口曾遭當地民眾整地時受機具輾壓下陷，可能也是造成測傾管不規則變形原因之一。雖然由圖 4-6 LiDAR 坡度分佈圖可知傾斜觀測管 A+、B+方向分別朝向兩處蝕溝，其變位量可反映局部地形效應之活動性，但該二孔洞的存在應為影響變位曲線的最大原因

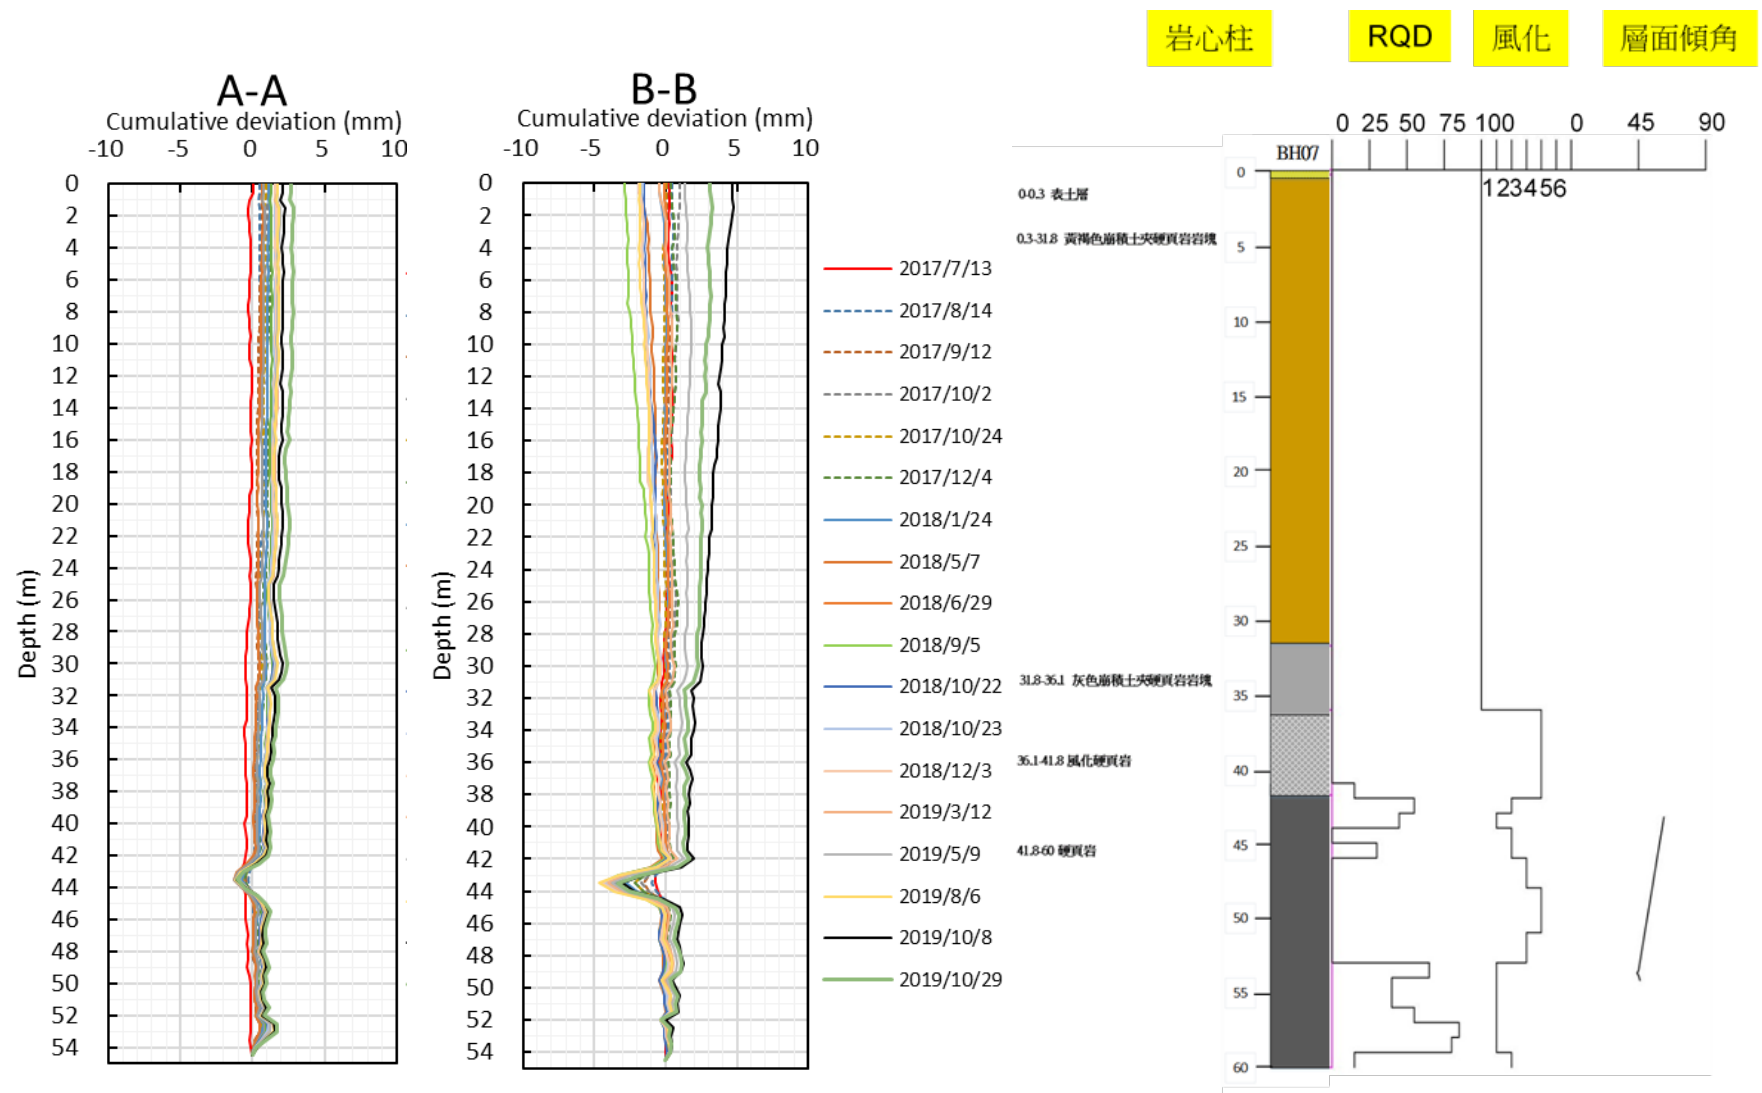
圖 4-5 六龜區-D015 BH07 傾斜觀測管量測結果圖

BH07 埋設深度 54.5 m，A 方向、B 方向地表累積變位量在 $\pm 5$  mm 之間擺盪，於誤差範圍內。整體而言，BH07 於監測時間內地表與地中皆無明顯變位。BH07 於深度 43.5 m 有一處不合理的凸出變形，檢討鑽探地質記錄及傾斜觀測管施工記錄後發現，該深度岩層較為破碎，研判傾斜觀測管於該深度可能沒有與岩盤完全固結、形成空洞，造成該深度局部凸出變形。

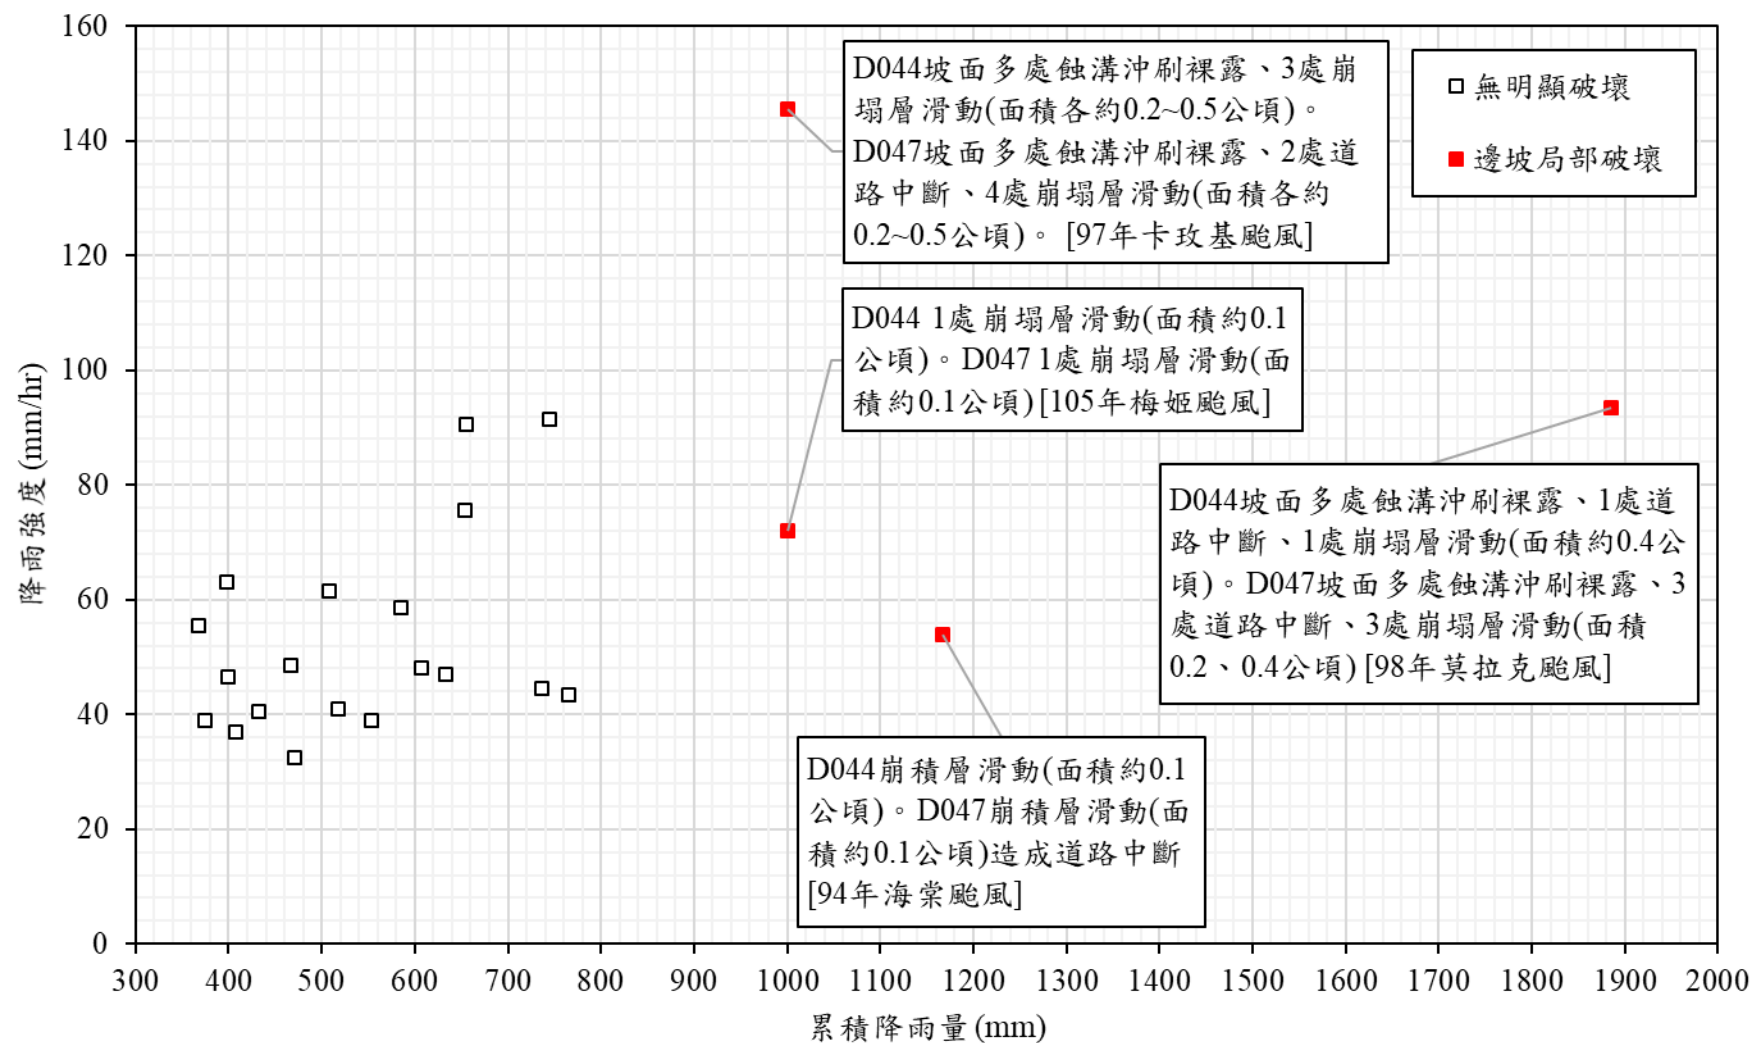
圖 4-19 甲仙區-D044、D047 81~108 年大豪雨等級以上降雨事件及邊坡破壞事件描述

級以上降雨事件做比較，結果如圖 4-19、表 4-5 所示。歷史統計結果顯示當累積降雨量超過 800 mm，就會發生邊坡局部破壞，如蝕溝沖刷以及崩積層滑動，造成多處道路中斷。

根據以上統計結果，初步認定甲仙區-D044、D047 大規模崩塌區在累積降雨量超過 800 mm 時就有可能造成邊坡局部/表層崩塌行為，可作為局部崩塌管理基準值。歷史最大累積雨量 1,886 mm 未造成大規模崩塌，且 40 年內無大規模崩塌記錄，本計畫暫以 1,800 mm 保守作為一次式崩塌警戒值。建議未來可參考暴雨或地震事件後的測傾管長期監測資料，重新檢討

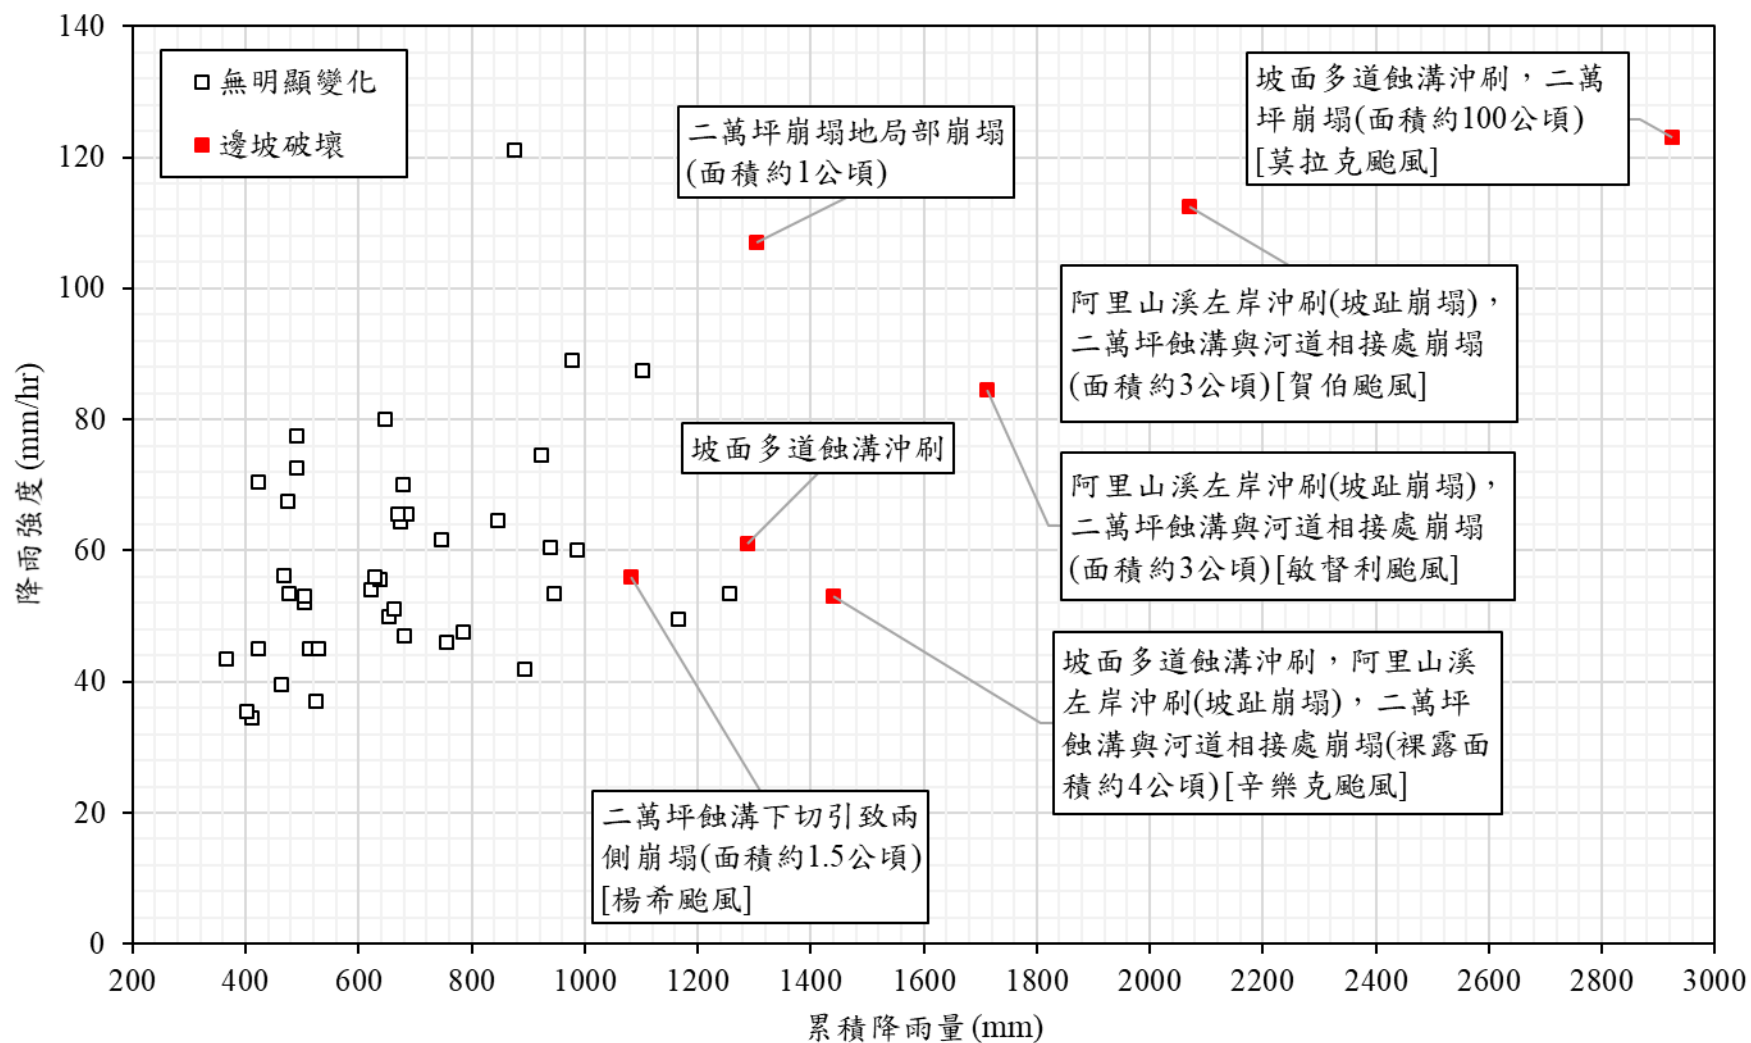
圖 4-22 阿里山鄉-D187 69~108 年大豪雨等級以上降雨事件及邊坡破壞事件描述

歷史統計結果顯示當累積降雨量超過 1,000 mm，就會發生邊坡局部破壞，如坡趾處阿里山溪左岸崩塌，二萬坪崩塌地蝕溝沖刷、崩積層滑動。

根據以上統計結果，初步認定阿里山鄉-D187 大規模崩塌區在累積降雨量超過 1,000 mm 時就會造成邊坡局部/表層崩塌，可作為局部崩塌管理基準值。既有雨量資料及邊坡破壞事件顯示歷史最大累積雨量 2,925 mm 造成一次式大規模滑動。本計畫建議保守選用 2,925 mm 的 2/3 倍，累積降雨量 1,900 mm 作為大規模崩塌的管理基準值。建議未來暴雨或地震事件後，可依策略一參考監測結果檢討管理基準值。

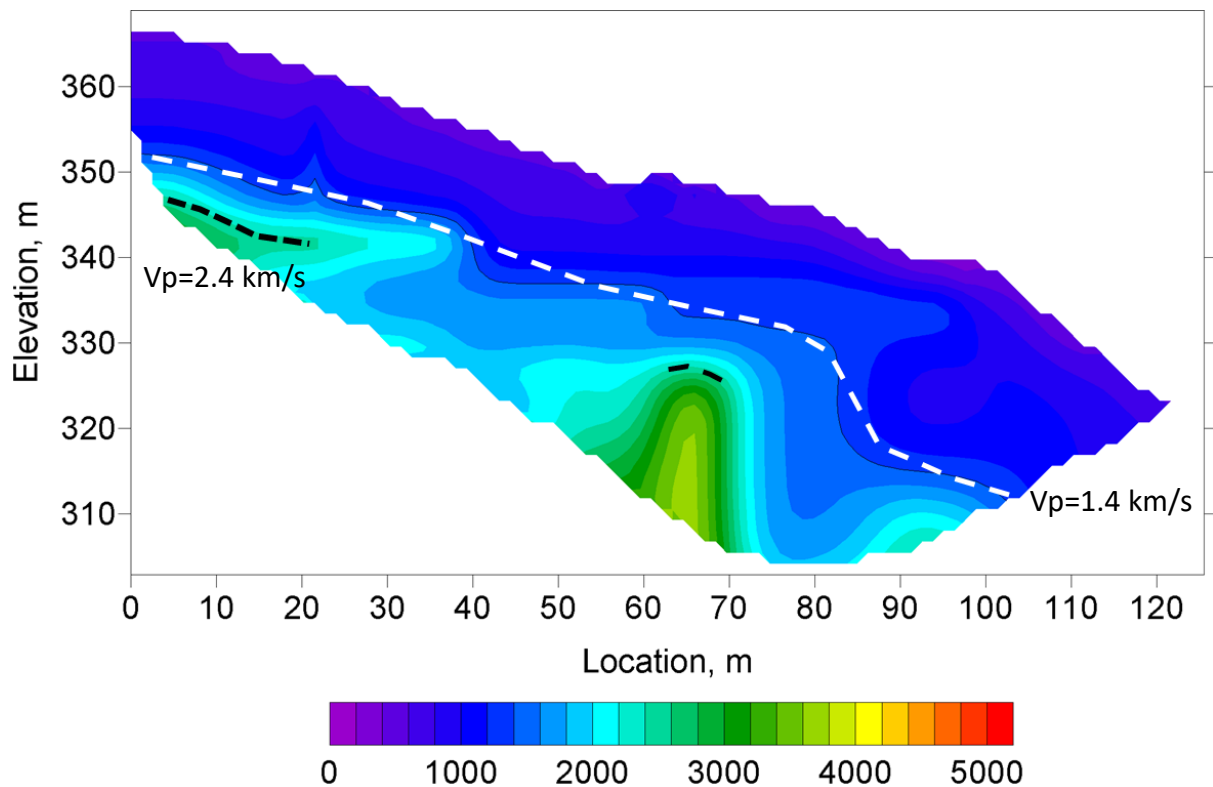
圖 5-22 107RS1(折射震測)探測結果剖面圖

107RS1(折射震測)位於 D044 下邊坡，107BH3 下坡側，測線長度 130 m，高差 44 m，圖 5-22 為依地形修正後的探測結果剖面圖。與鄰近蝕溝調查結果及 107BH3 鑽孔岩心比較，推測深度 15~20m 以上為崩積層(崩積土夾岩塊)，波速 1~1.4 km/s。風化、破碎岩體波速 1.4~2.4 km/s。新鮮岩盤界面應在地表下 25 m(波速 2.4 km/s)。

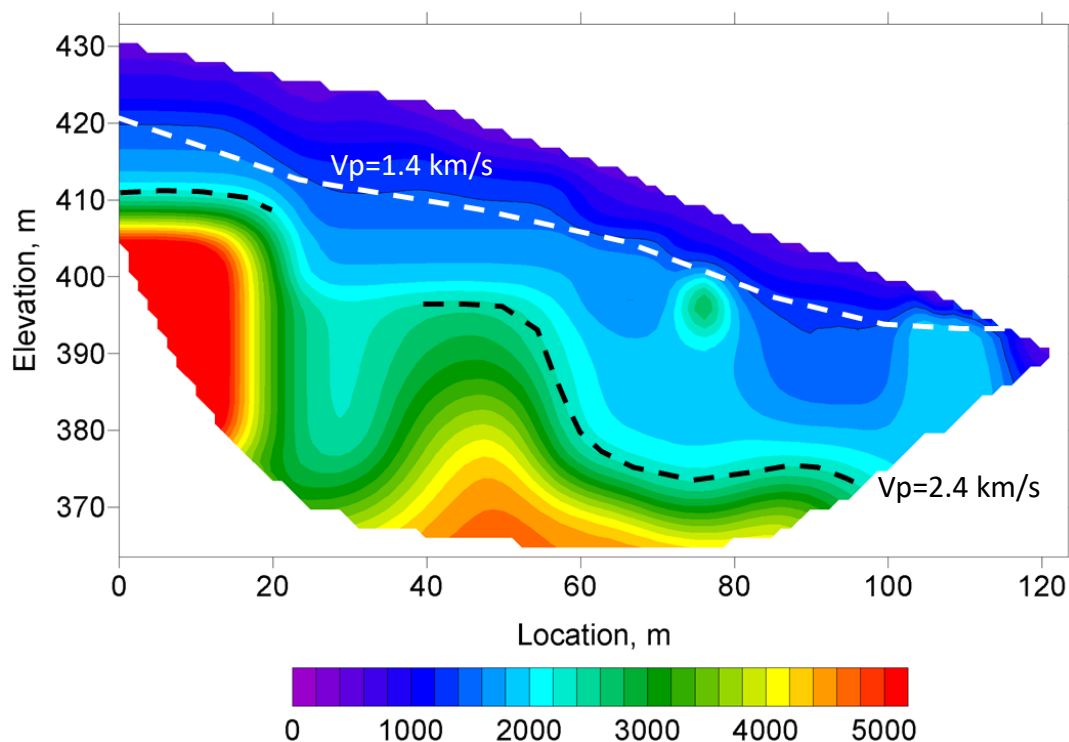
圖 5-23 107RS2(折射震測)探測結果剖面圖

107RS2(折射震測)位於 107BH2、107BH3 之間，測線長度 130 m，高差 41 m，圖 5-23 為依地形修正後的探測結果剖面圖。從 LiDAR DEM 地貌特徵判釋，此測線應位於早期堆積後再崩塌的區域，因此崩積層較淺。與鄰近蝕溝調查結果及 107BH3 鑽孔岩心比較，推測深度 10~15 m 以上為崩積層(崩積土夾岩塊)，波速 1~1.4 km/s。風化、破碎岩體波速 1.4~2.4 km/s。新鮮岩盤界面應在地表下 20~30 m(波速 2.4 km/s)。

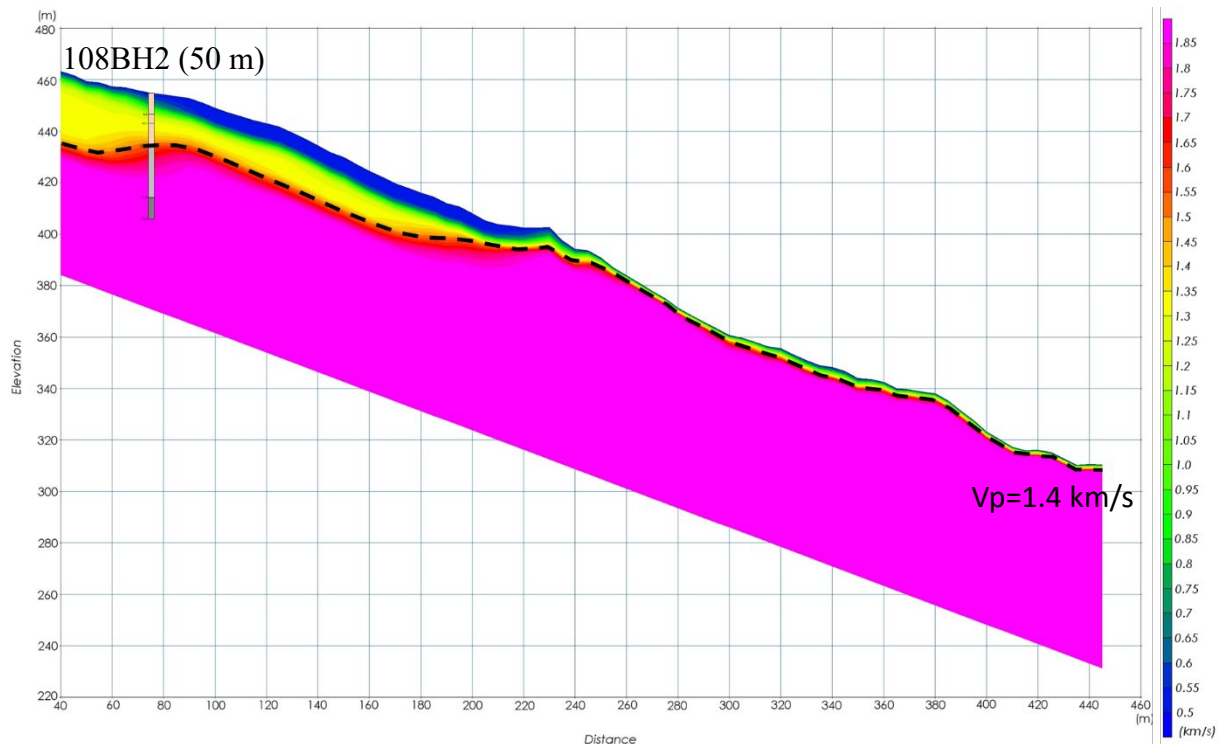
圖 5-31 108RS3(折射震測)探測結果剖面圖

108RS3(折射震測)通過 108BH2，測線長度 445 m，高差 150 m，圖 5-29 為依地形修正後的探測結果剖面圖。與 108BH1 鑽孔岩心比較，深度 21 m 以上為崩積層，波速介於 1~1.4 km/s。深度 21 m 以下為破碎岩盤，波速大於 1.4 km/s。下邊坡(水平距離 240~440 m)崩積層受蝕溝侵蝕較薄，厚度約 5 m，亦與現場觀察結果一致。

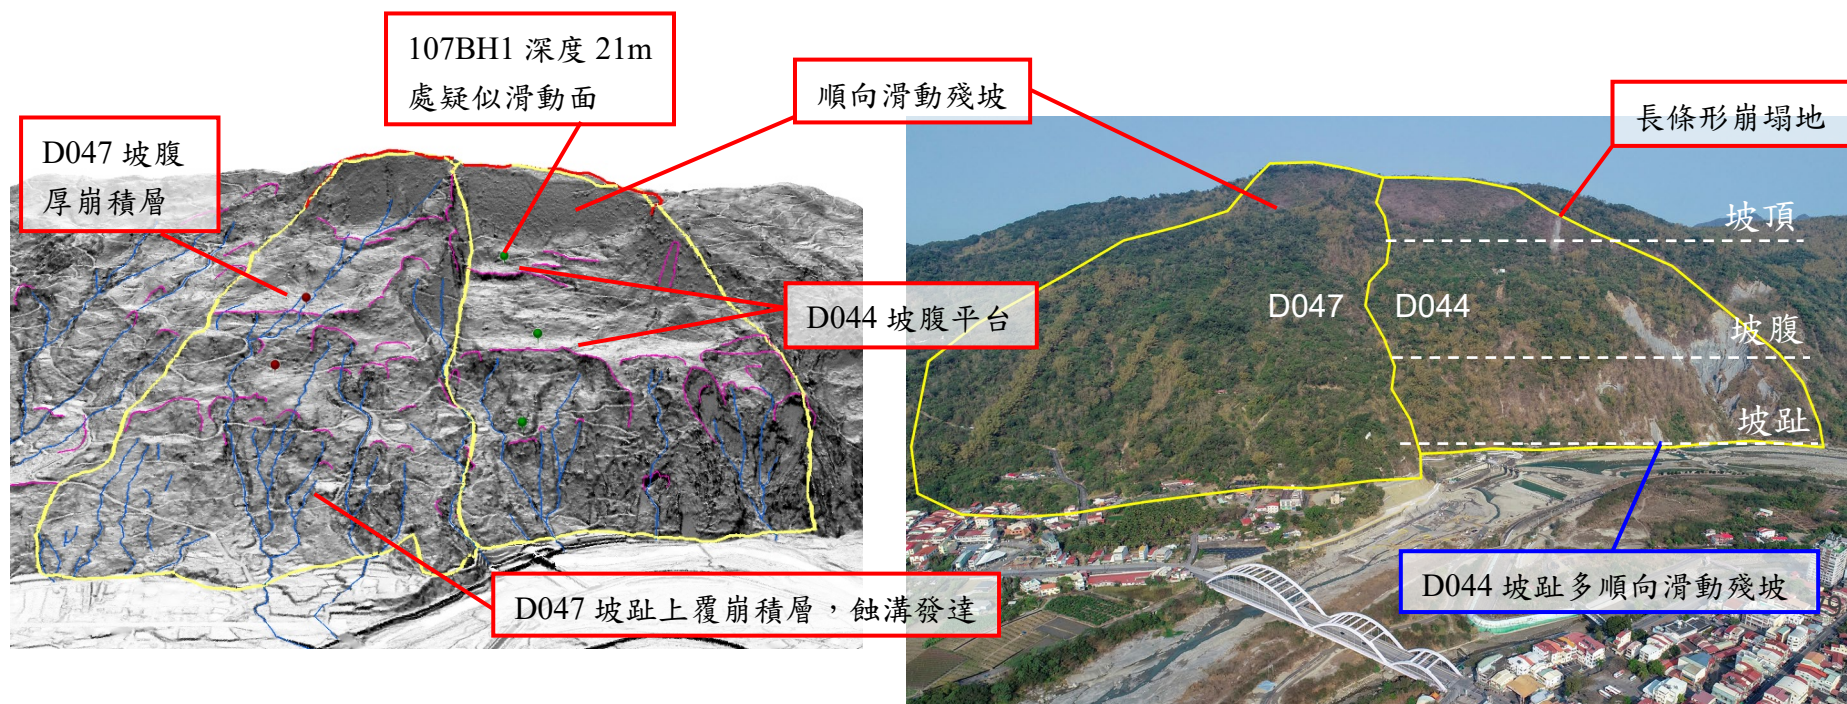
圖 5-39 高雄市-甲仙區-D044、D047 邊坡特性說明

1. 坡頂順向滑動殘坡：(1)以表層風化、岩塊崩滑為主。(2)SS/SH 挫曲可能造成 Daylight，讓順向滑動有運動條件。(3)上邊坡堆積許多大岩塊，可能引致落石。
2. 坡腹厚崩積層：(1)崩積層內弧形滑動，或沿不整合面滑動。監測結果顯示滑動面深度 21~22 m。(2)蝕溝下切、上溯引致局部崩滑。

3. 坡趾薄崩積層、風化岩層：D044 河道凹岸攻擊處可能順向滑動，D047 坡趾崩積層因蝕溝下切、上溯引致局部崩滑。
4. 甲仙攔河堰聯外道路邊坡：由甲仙攔河堰管理中心提供之連外道路監測資料顯示，潛在滑動面可能通過風化岩體。

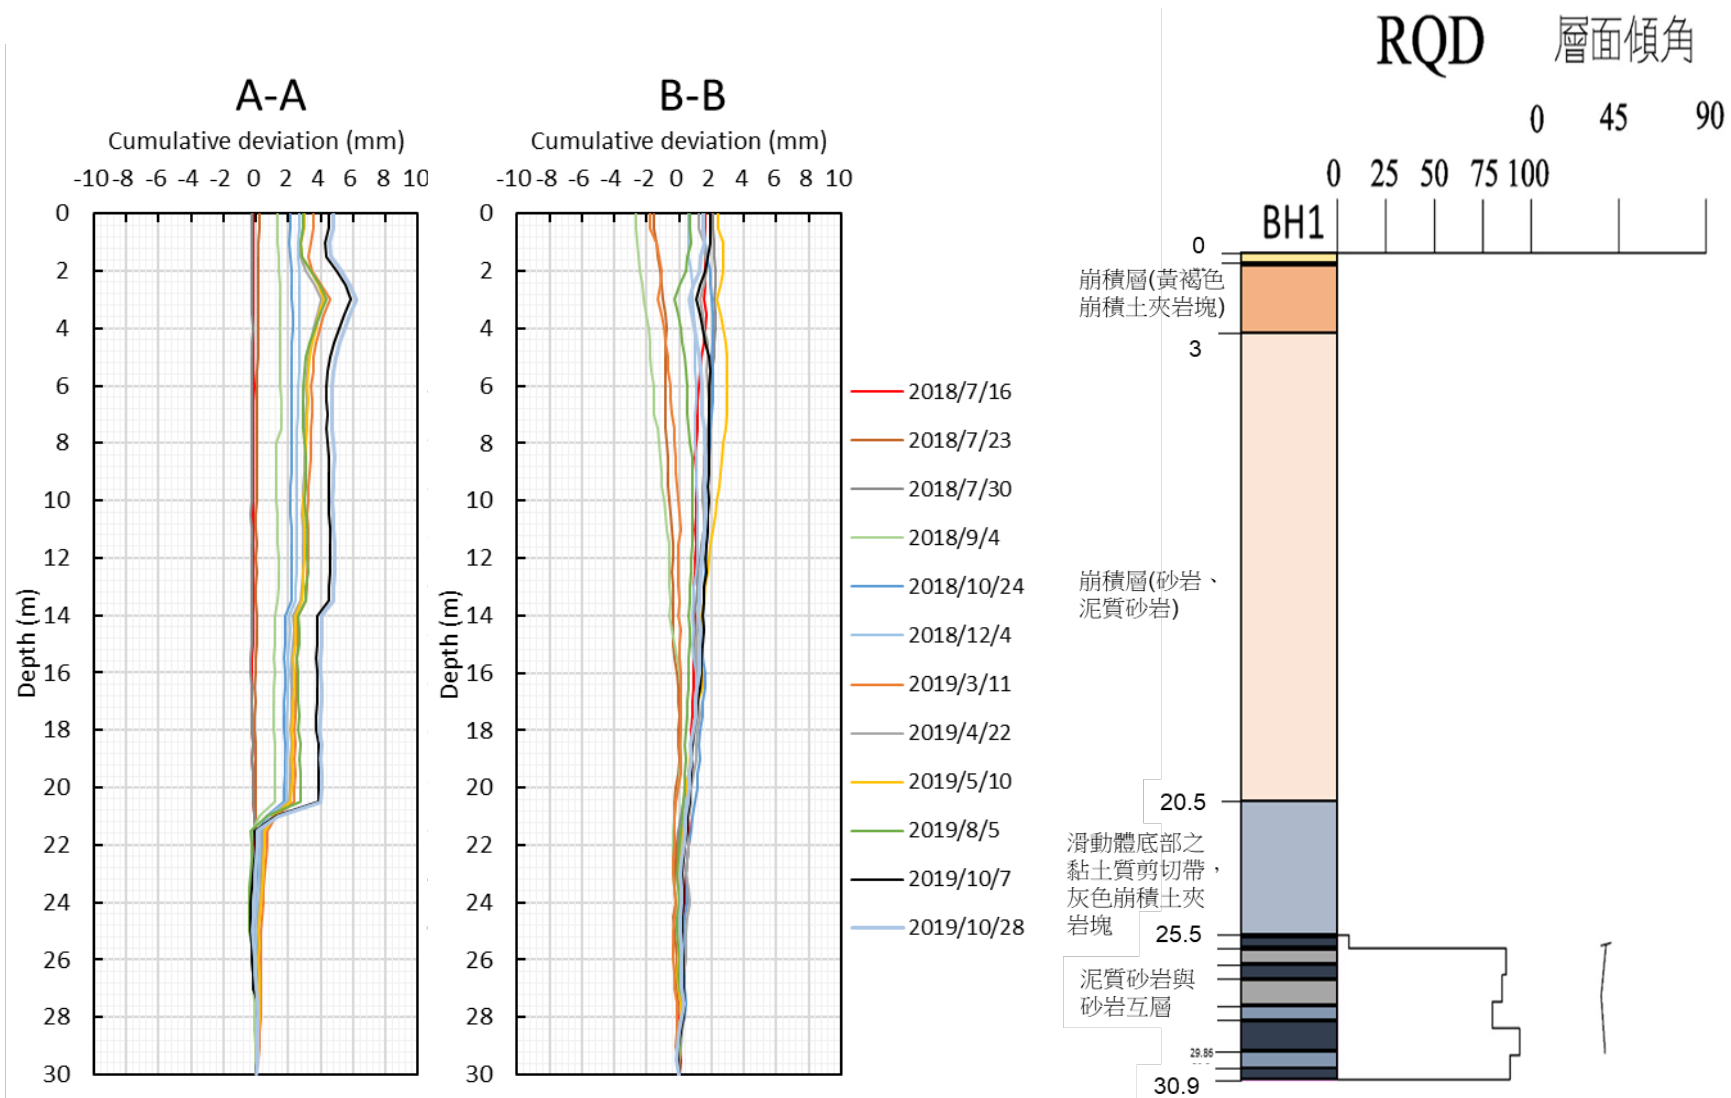
圖 6-3 甲仙區-D044 107BH1 傾斜觀測管量測結果圖

綜合以上監測結果，高雄市-甲仙區-D044 107BH1 深度 21 m 可能存在滑動面，且隨著降雨事件持續位移，未來大豪雨或地震後必須持續監測變形量以了解活動性。107BH2 尚未進入新鮮岩盤需補充調查、增加監測儀器設置。107BH3 變形行為可能反映下邊坡崩崖的局部效應。

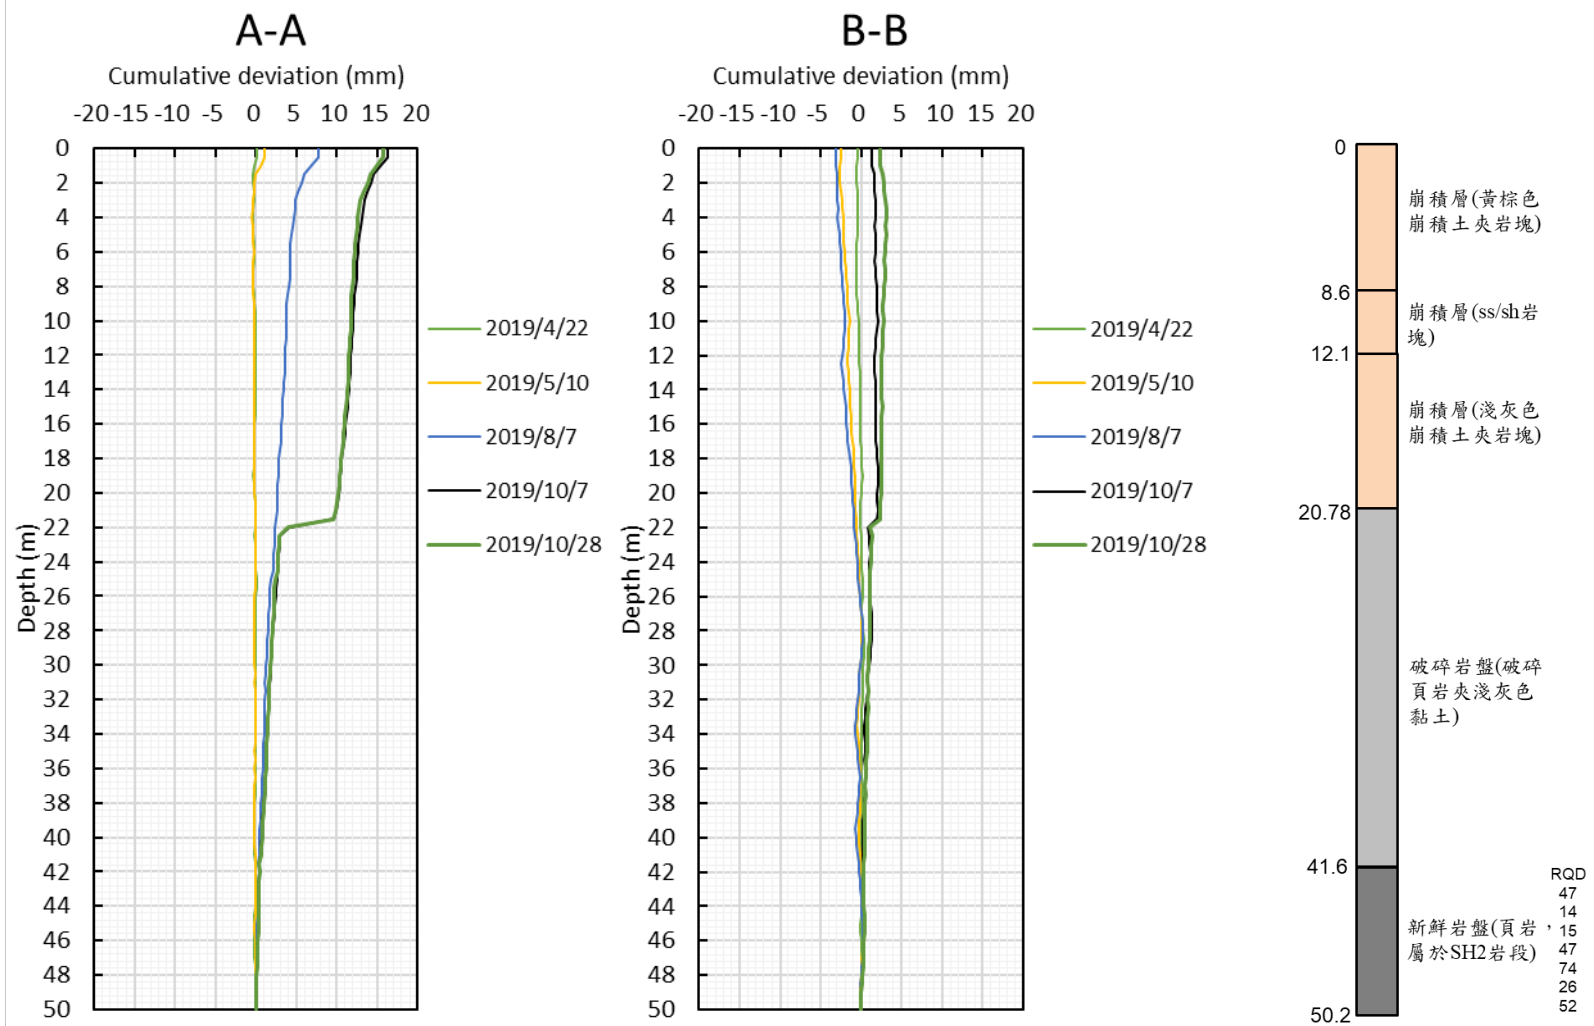
圖 6-7 甲仙區-D047 108BH2 傾斜觀測管量測結果圖

高雄市-甲仙區-D047 108BH1 尚未進入新鮮岩盤需補充調查、增加監測儀器設置。108BH2 深度 22 m 可能存在滑動面，且隨著降雨事件持續位移，未來大豪雨或地震後必須持續監測變形量以了解活動性。D044、D047 整體應增加監測儀器設置。
