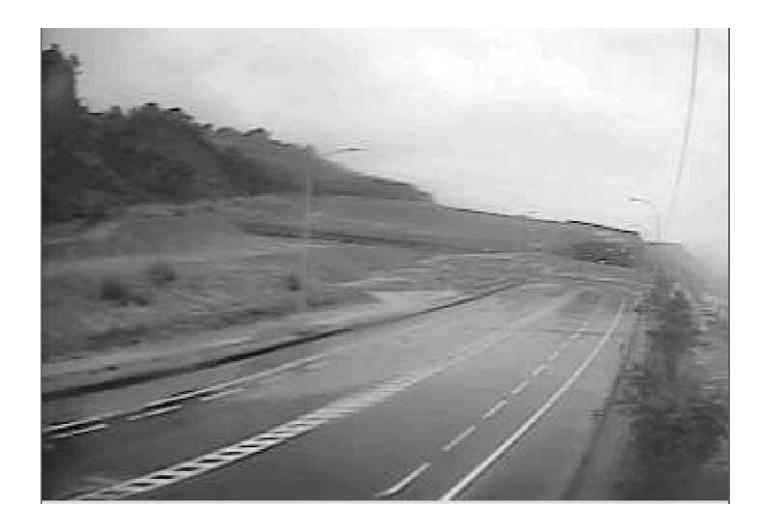
從 2007 年 6 月及 8 月所發生的土石流災害事件來看,發生的情況相當類似, 都是經過兩次降雨事件,且第一次降雨事件中最大日雨量均超過 100mm,在間 隔 10 天內後第二次的降雨事件才發生災害,泥流產生時的降雨量並不是很多。 10 月 7 日所發生的災害事件,則與前兩次不同,本次降雨在兩天內累積降雨量 就將近 300mm,使得土石流宣洩不及,越過隧道旁的蛇籠,造成西側隧道口土 石淤積的現象。目前就這 3 次泥沙發生事件與氣候資料比較如表,並將觀察說明 如下:

圖 27 風雨逐漸變小,可清楚看到隧道口堆積沙石(8:00分)

- 本次單場降雨量超過 100 公釐 ,造成土石流動,與過去四年的觀測結論 仍然吻合。然而此次的土石流動受到降雨強度以及降雨延時的影響,應該 值得繼續觀察。
- 本次的泥沙沖刷,主要在第三個子集水區(由高速公路往西算去),河道 沖刷約1-2公尺深。以及第五子集水區,沖刷河道約六公尺,刷深約3-5 公尺。沖刷至隧道西口的泥沙顆粒以泥沙為主,影響公路長度約70-100 公尺。第五子集水區的泥沙在將來有可能繼續沖刷,也勢必繼續造成隧道 口的威脅。建議隧道口向西擴建延伸350公尺。同樣的,隧道東口也應 該向東延伸200公尺,以預為防範。
- 3. 第三子集水區的泥沙可以越過隧道上方,並沒有造成災害。
- 在可見的未來,建議除了繼續土石流動觀測外,如果隧道沒有能立即延伸,應在保留區範圍外,也就是隧道口附近增設蛇籠,導引礫石往西流動, 避免對隧道口立刻造成淹沒的威脅,以避免不必要的行車危害。

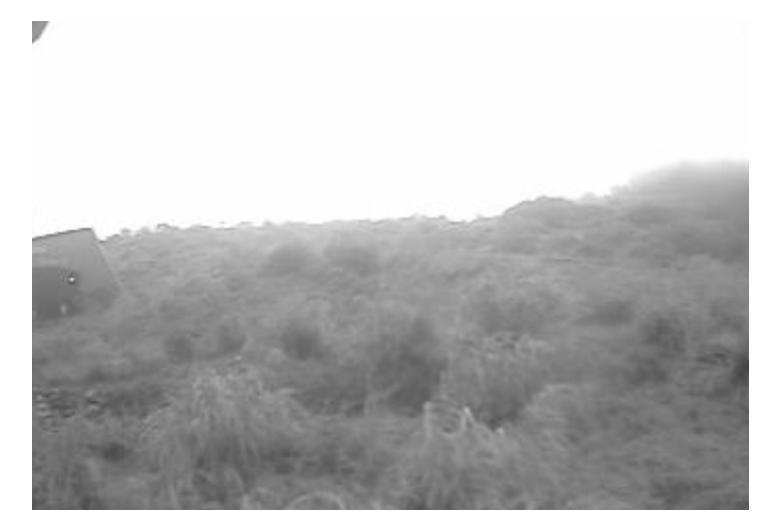
辛樂克颱風侵襲時間為9月14-16日,14日16時隧道東口邊坡還是植 生茂密的情況(圖52),14日19時由於是晚上的影像(圖53),因此無 法明確觀察是否有土石沖出,但在19時30分,從隧道的燈光亮度,感覺似 乎有部分被遮蔽(圖54),之後燈光逐漸變小,至15日0時隧道口僅可看 到微弱的燈光(圖55),推測可能是土石堆積所造成。至15日5時白天的 景象,則可以清楚看到隧道出口處上邊坡已被土石被掩蓋(圖56),原本 監視器的影像可以看到一半隧道口的位置,目前僅可以看到隧道口的上緣。 至9月16日可清楚看到挖土機在清運土石(圖57)。

圖 52 2008 年 9 月 14 日 16 時辛樂克颱風前影像

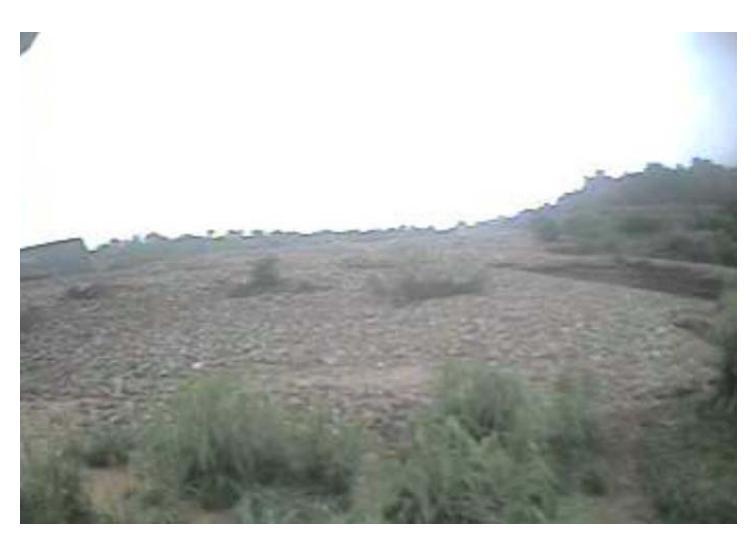
圖 56 2008 年 9 月 15 日 5 時辛樂克颱風時影像

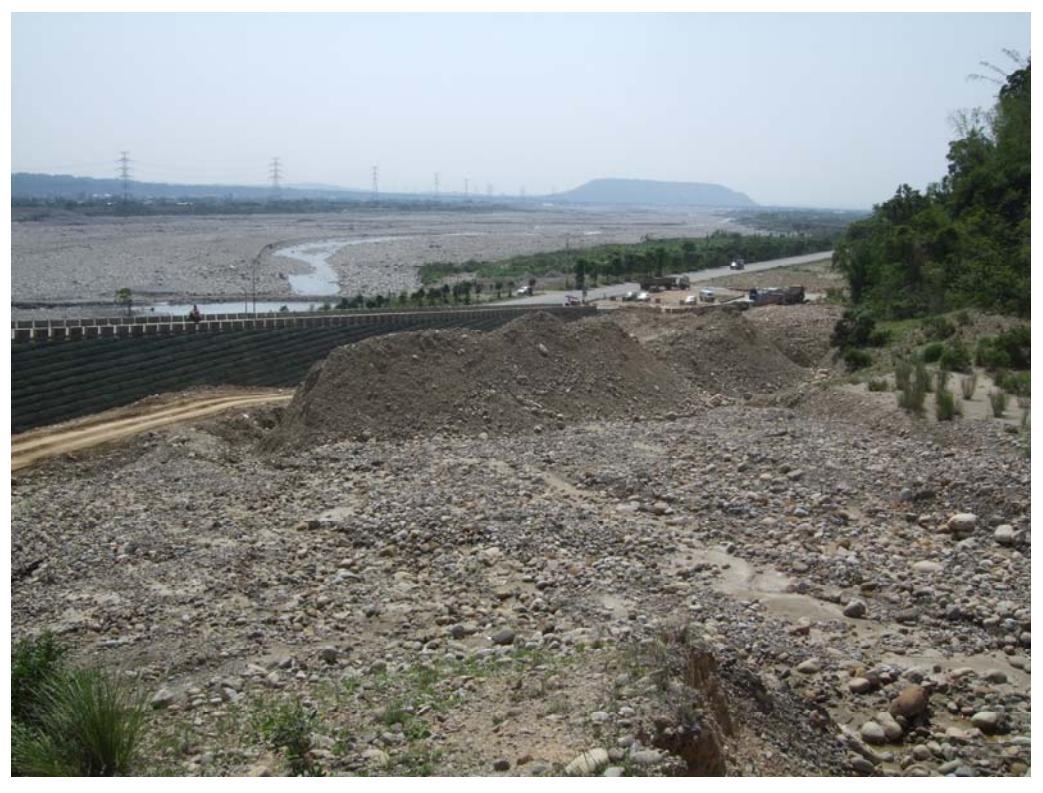
苗栗縣政府於火炎山地區進行土石挖掘工程,在隧道西側出口建造便道以方 便砂石車進出(圖 60、61),主要的挖掘工程在第三子集水區的沖積扇扇面進 行(圖 62、63)。土石挖掘工程的進行,能夠藉由清除隧道上方土石而減少隧 道體承受的壓力,達到保護隧道的作用。但沖積扇扇面上的土石被移除之後,有 類似於河川地形學中的侵蝕基準面下降的概念,會加強上游區域的侵蝕作用,造 成邊坡的快速後退與大量土石搬運。唯挖掘工程使於 2008 年 1 月至今,在此段 期間內火炎山區域無充足的降雨進行地表侵蝕,同時由於時距不長,難以觀察出 上游區域的變化,但此為值得後續觀察的重點。

圖 60 隧道西側外的砂石車便道與土石堤(2008/4/22)

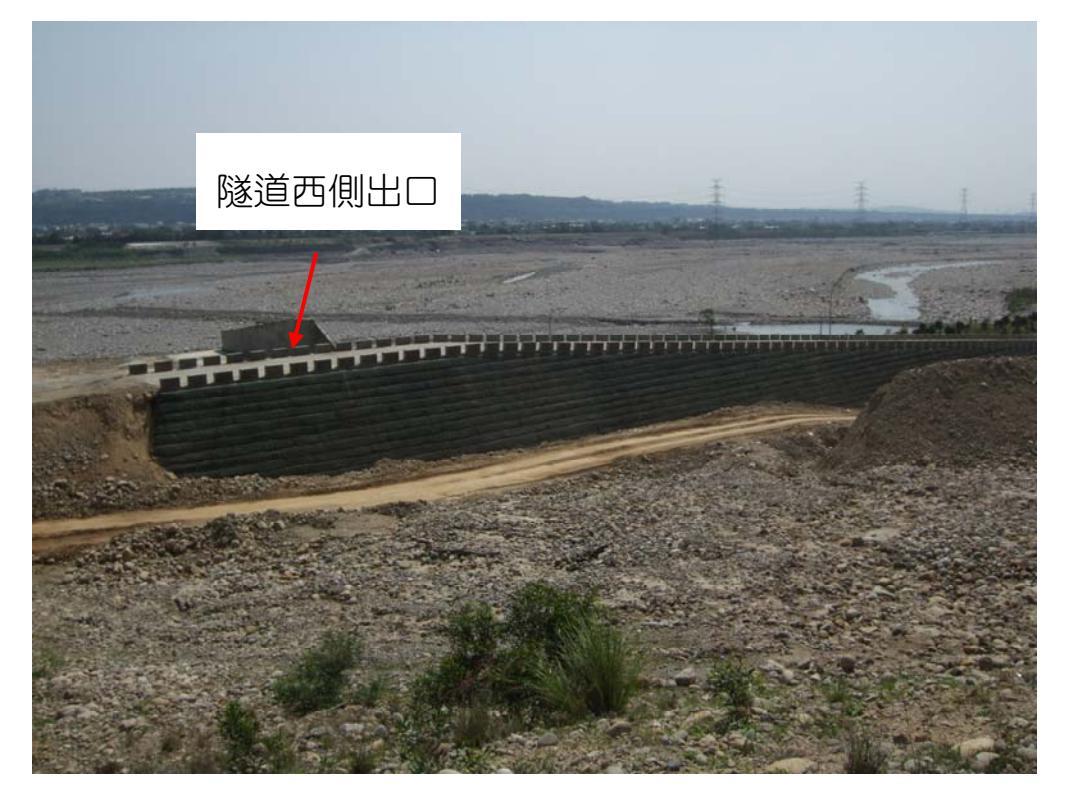
圖 61 隧道西側外的砂石車便道和隧道口(2008/4/22)

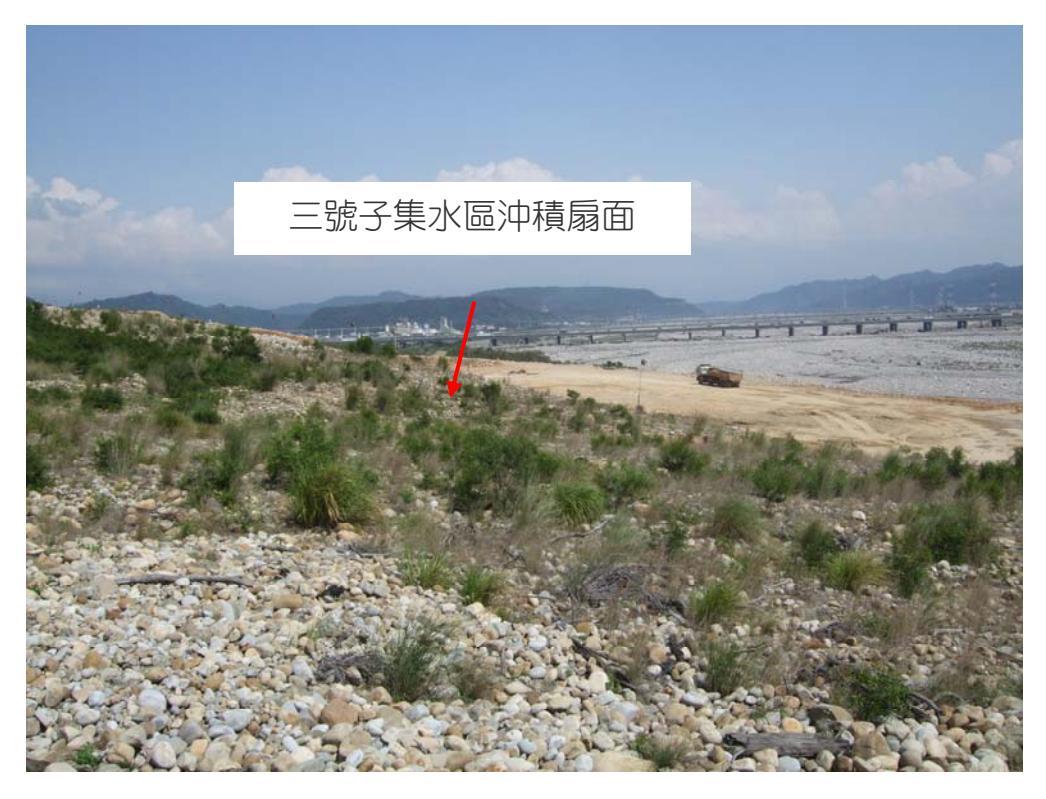
圖 62 三號子集水區沖積扇面,土石挖掘工程所在位置(2008/4/22)

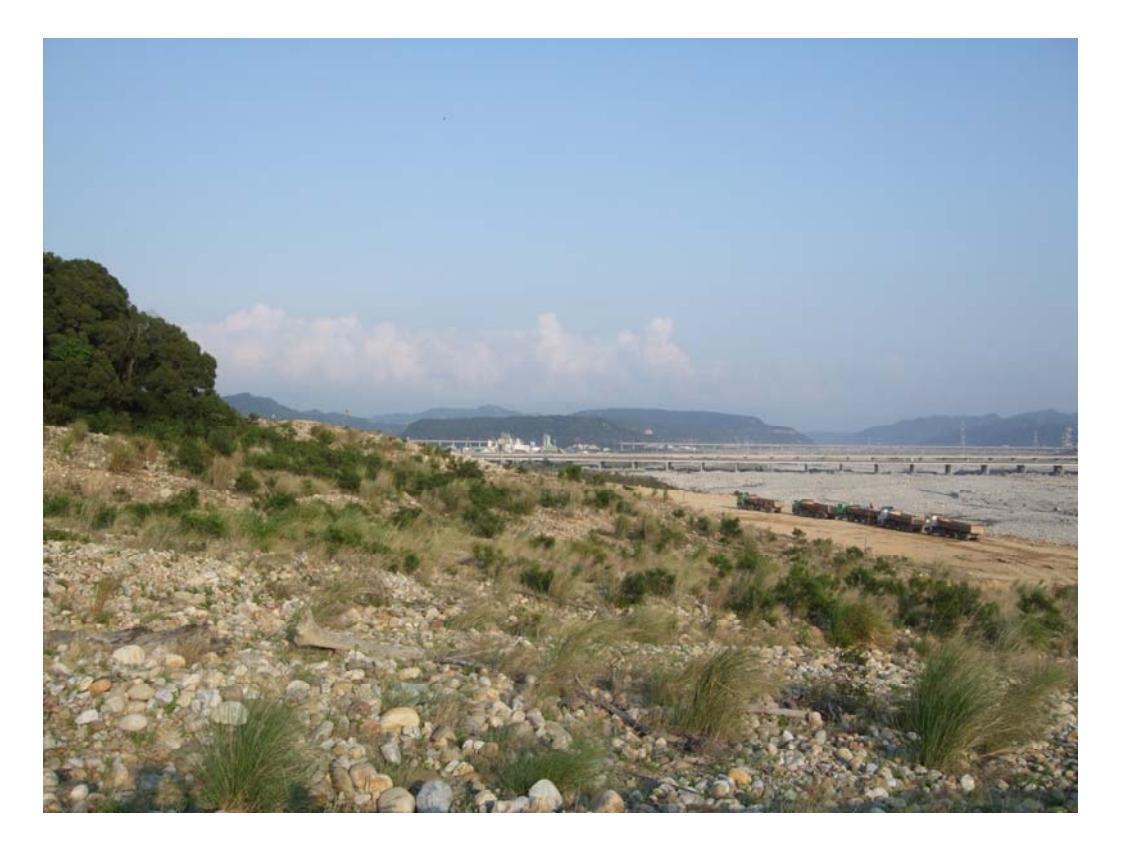
圖 63 三號子集水區沖積扇面,土石挖掘工程正在進行(2008/4/22)

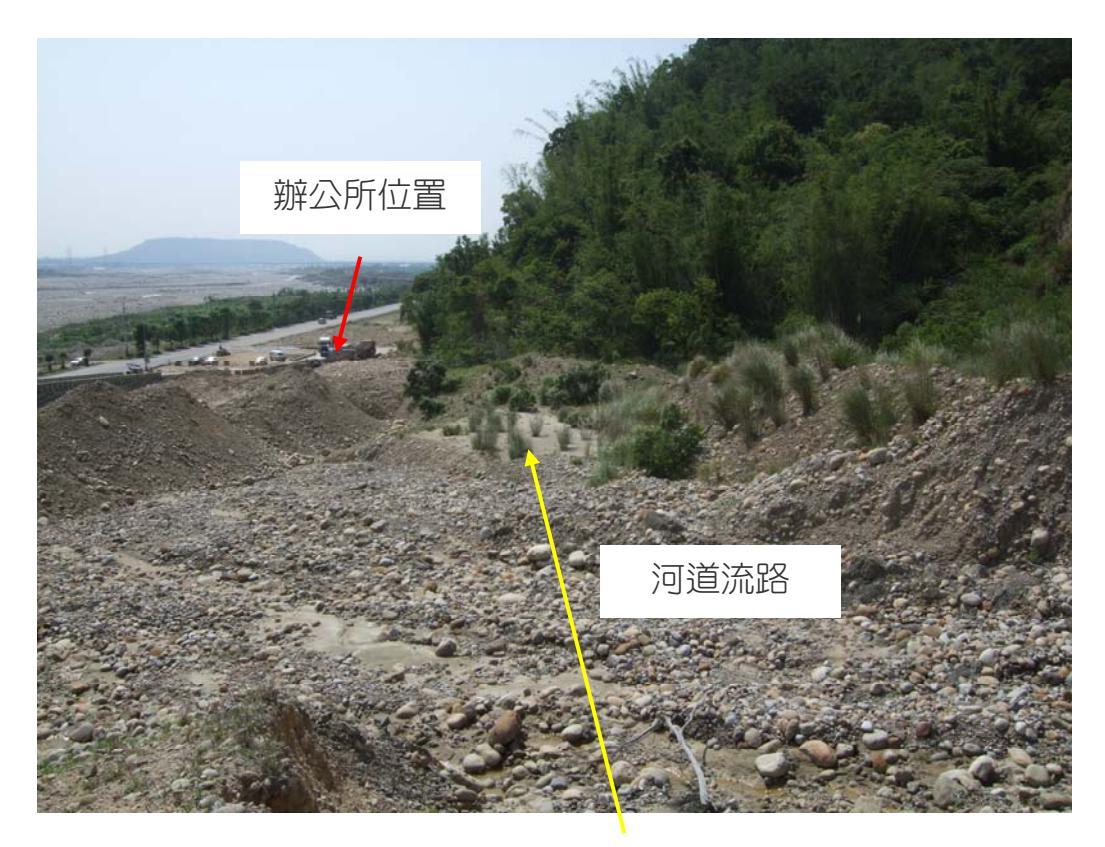
雖然沖積扇面的土石清淤能夠減少隧道體承受的壓力,且隧道西側出口附近 的砂石車便道比原來蛇籠設施的位置更往西側延伸,有保護西側道路受土石流影 響的作用,但隧道西側出口仍存有潛在的土石災害危機。原因在於五號子集水區 的河道流路,如圖 64 所示,便道所在的土石堤範圍並未涵蓋到整個沖積扇面最 西側的範圍,同時照片左方的堆積土石限制住五號子集水區的沈積物流動,當沈 積物被搬運時只能往辦公所的位置移動。加上人造工程的影響,大量的土石堆積 於五號扇面上,使得未來從上游搬運而下的土石僅有少部分的空間可堆積,因此 會更快溢流往下方道路方向移動,容易造成土石流災害的發生。此區域的災害潛 在危機需要多加關注。

圖 64 五號子集水區河道流路與遠方的辦公所(2008/4/22)

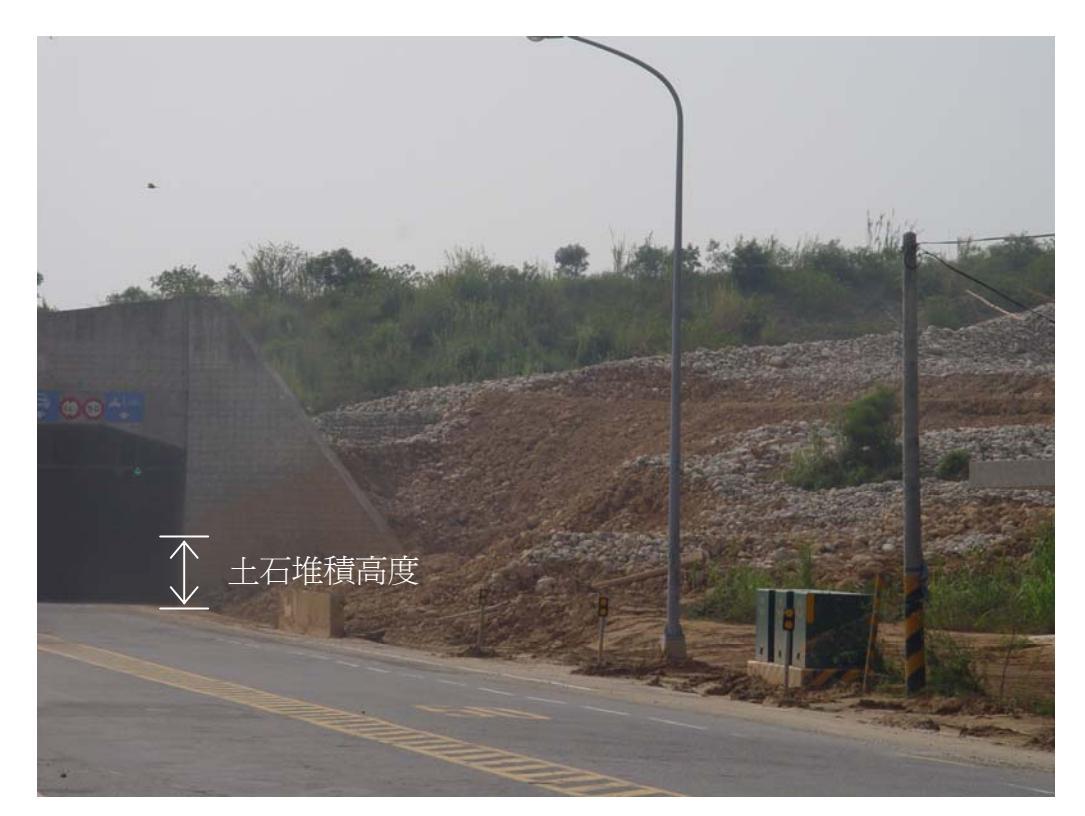
由於辛樂克颱風在隧道東口處造成嚴重的土石堆積情形,從現場隧道口處觀 察土石堆積的痕跡(圖 65),估計在隧道口處土石堆積約1公尺左右。比對東口 處邊坡災害發生前後土石堆積的情形(圖 66、67),在沒發生土石災害前可看到 東口處植生相當茂密,在辛樂克颱風後,原本植生的區域大部分被土石所掩蓋, 範圍已達東側的機房處,表示此次颱風將大量土石帶出,這些土石主要來自一號 集水區的上游。

圖 65 辛樂克颱風後隧道東口土石堆積情況(2008.9.19)

- (七) 從辛樂克颱風後現場調查來看,可看到在隧道東口處造成約1公尺的土石堆積,隧道東口處上方的邊坡因土石大量堆積,使得原本植生的區域完全被土石演蓋,本次災害為隧道興建以來首次在隧道東口處發生的災害,未來應持續觀察後續地形的變化。
- (八) 從 2007 年的豪雨至今年的辛樂克颱風,火炎山隧道兩側持續有災害的產生,這樣的結果突顯出隧道長度不足的問題,因此建議未來隧道長度應向西擴建延伸 350 公尺。同樣的,隧道東口也應該向東延伸 200 公尺,以預為防範。
- (九) 苗栗縣政府於 97 年 1 月開始於火炎山沖積扇面上進行土石挖掘工程,並於隧道西口處興建路堤,從監視影像中觀察本年度卡玫基與辛樂克颱風後並沒有在隧道西口處造成嚴重災情。
- (十) 從航照判釋觀察卡玫基颱風前後的地形變化,顯示颱風後對本區有局部性的影響,但對隧道及公路並沒造成災情;另外,由於9月11日的航照拍攝時間為卡玫基颱風後(7月18)間隔將近2個月的時間,因此所觀察的地形變化並不單純由颱風所造成,這段期間苗栗縣政府在隧道上方進行土石的採取,也影響到航照觀察的結果。
- (十一)土石的採取雖然可以減輕隧道上方的承受的壓力,但若過渡採取會 影響地形上的侵蝕基準面,可能會導致保留區上方更多土石的崩 落。建議在土石採取時應維持沖積扇地形坡度,同時挖掘深度不可 低於隧道之高度,以避免土石對隧道側向的衝擊。
- (十二)由於颱風後的航照為民間單位提供,影像尚未進行處理。未來將利用航空攝影測量技術,生產數值地形資料,分析土石堆積及侵蝕的分佈狀況,瞭解颱風對保留區下方隧道地形變化的影響。

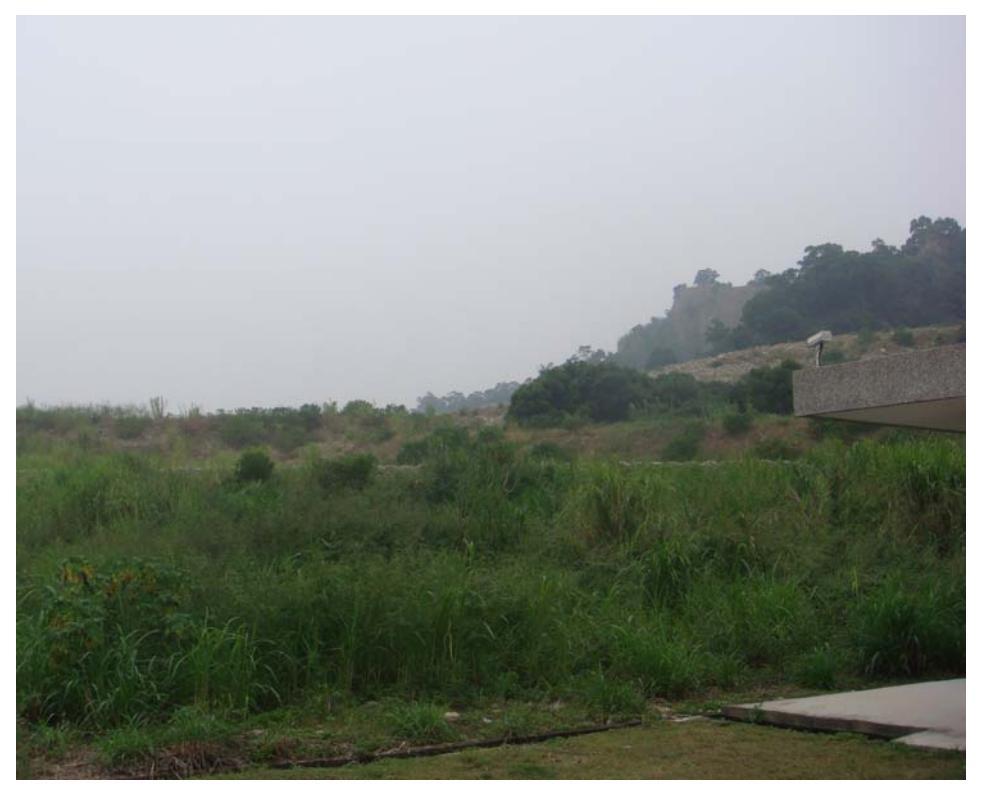
圖 66 2007 年隧道東口處照片(2007.9.19)

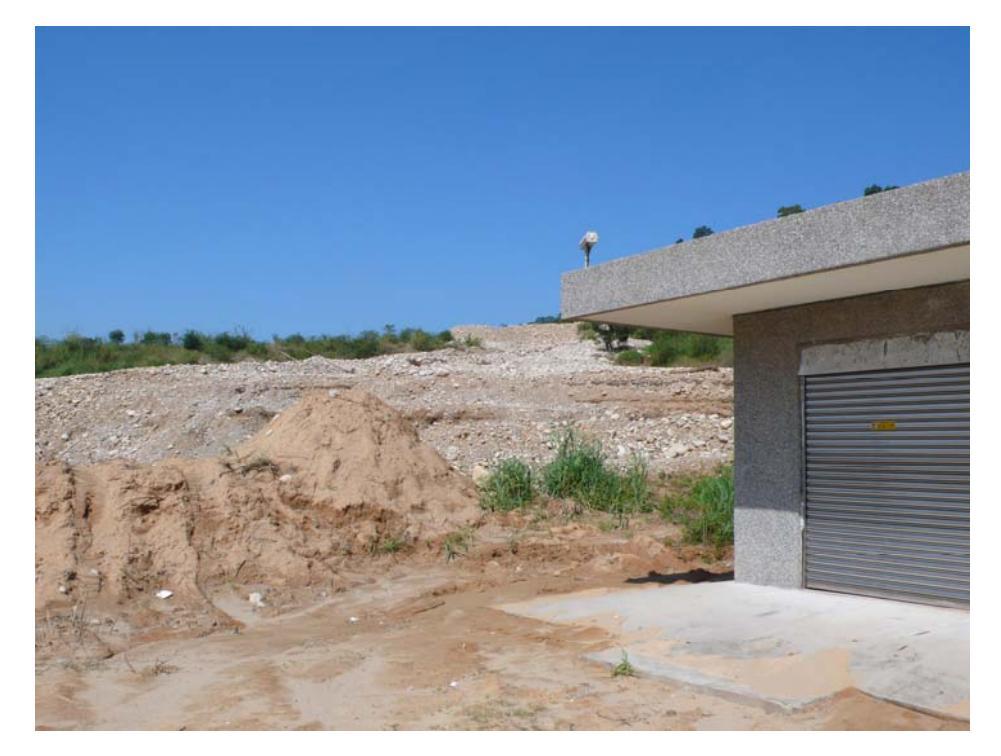
圖 67 2008 年辛樂客颱風後隧道東口處照片(2008.10.09)

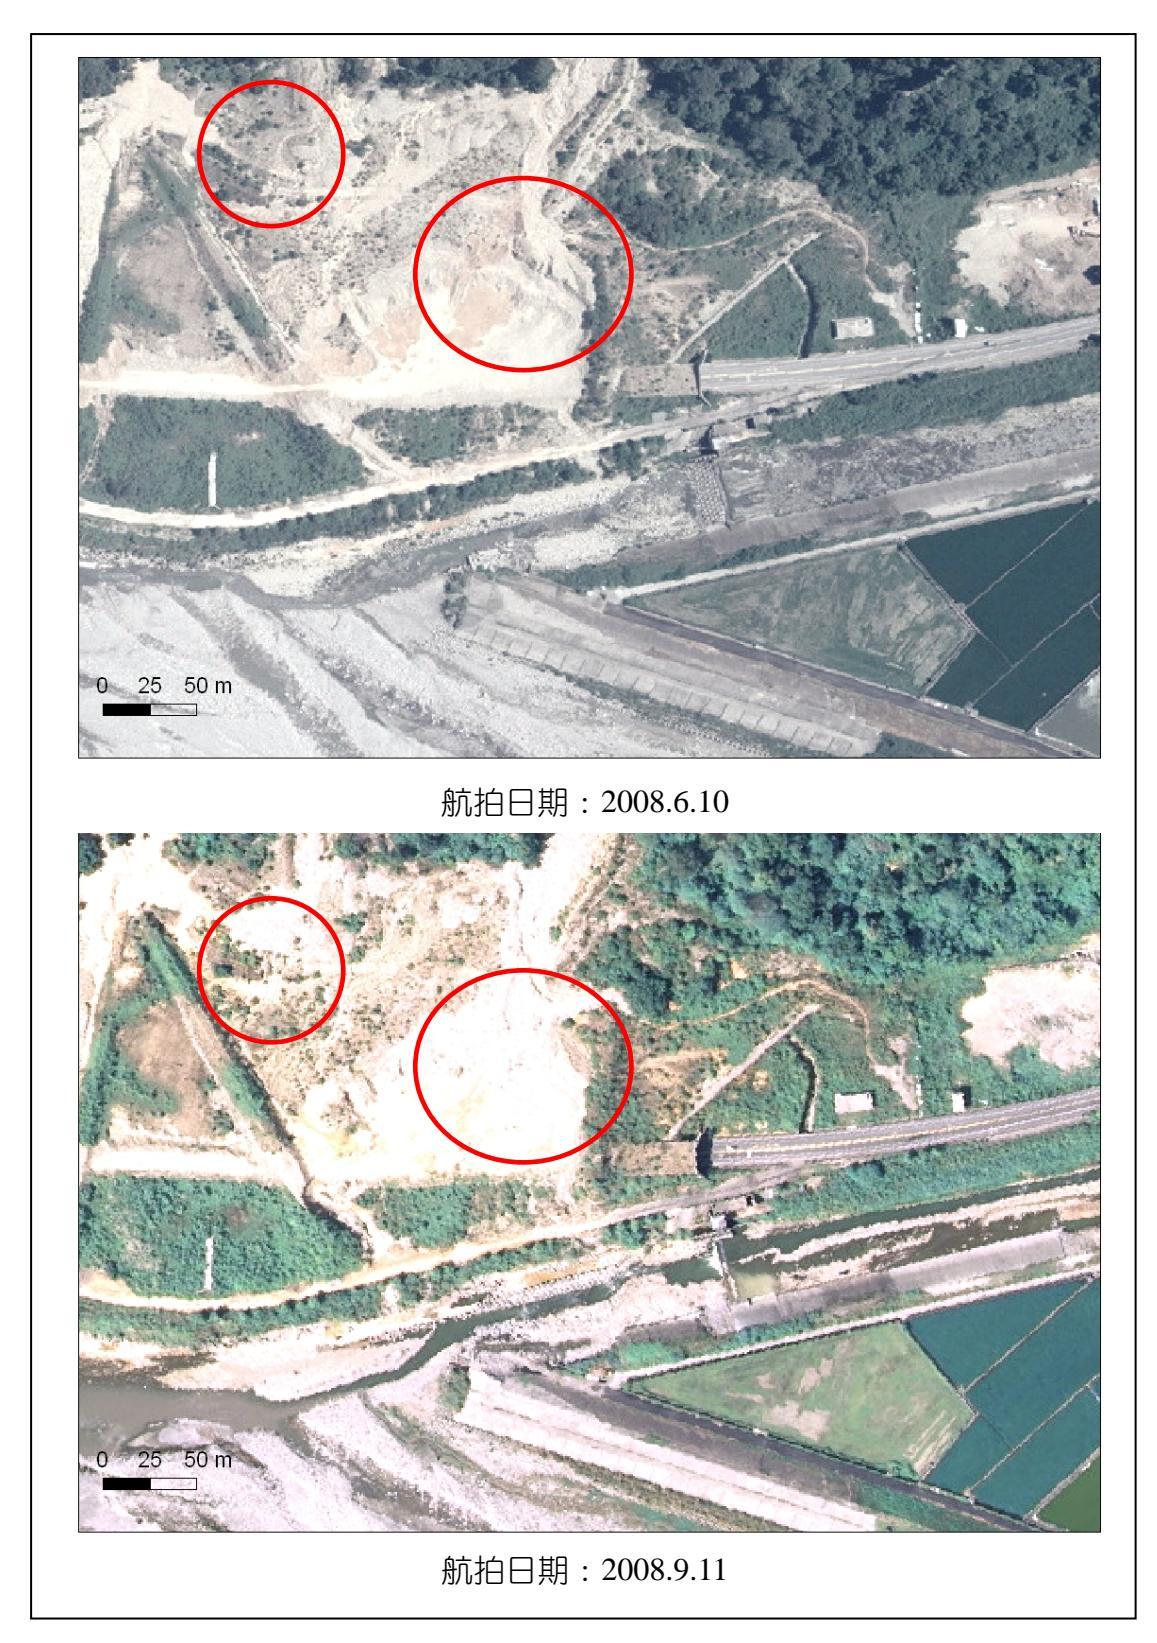
在隧道東口處則可以看到在一號集水區及二號集水區下游沖積扇有土石堆 積現象(圖 70),原本已長出植生的地方再次被土石給掩蓋(圖 68 紅色圈圈區 域),土石堆積的區域相較於隧道西口處範圍更大。

圖 70 隧道東口航照影像對照圖
