花蓮海岸防風保安林功能及營造對策

文、圖 ■ 陳財輝 ■ 林業試驗所育林組副研究員（通訊作者）

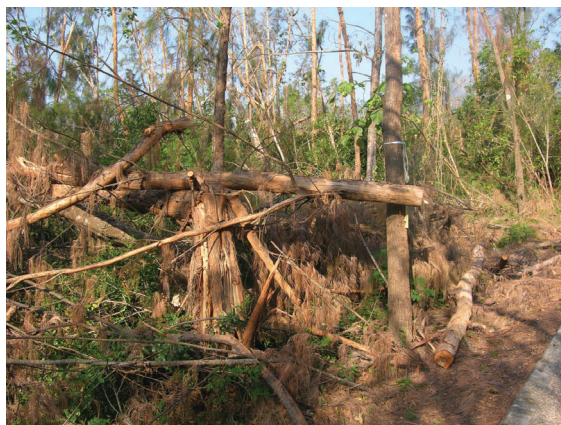
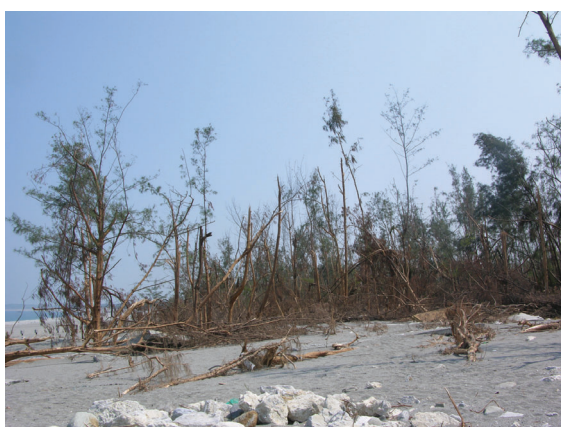
照片1 海岸木麻黃純林易受颱風大潮等危害。

民國94年7月18日海棠颱風登陸前的暴風圈造成花蓮瞬間最大陣風達17級，以及之後10月2日的龍王強烈颱風，陸續對花蓮七星潭及南濱等地海岸林木帶來嚴重之枝幹斷折、倒伏及相互擠壓危害，同時強風帶來之暴潮對海岸林緣樹木、遊憩構造物及消波塊、海堤等設施，造成嚴重的淘刷被害等災情（照片1）。前述花蓮海岸保安林歸類為飛砂防止林及防風林，事實上，花蓮海岸林尚需加強具備防潮林之機能，方能達成發揮海岸保安林機能之效果。

花蓮外海之太平洋岸為歐亞板塊及菲律賓板塊交會處為地震帶，地震規模較大時經常會誘發海嘯產生，此種地震型海嘯常危害花蓮及日本列島之太平洋海岸各地。另外，花東海岸亦常為颱風常襲之處，此種低氣壓通過時亦常會引起海岸巨浪暴潮產生。台灣迄今皆無有關防潮林之機能調查，主要大型的海嘯及暴潮危害機率不多，經常幾年間隔才會發生一次較嚴重危害，以本次海棠颱風對七星潭海岸林危害為例，一般會僅將此類林木危害歸諸於颱風危害而已，因為暴潮危害林木時間極短，且對海岸林帶之危害前後不易比對（本次花蓮縣政府旅遊局在94年3月方完成興建之木棧道全數被暴潮摧毀，其底樁基礎尚在，方得以判斷木麻黃海岸林外緣林帶本次被摧毀約30 m寬），另外暴潮產生危害之機制極為複雜，其理論研究極難規劃。

花蓮海岸林在94年10月初受龍王颱風嚴重摧殘，亟需於最短期間進行復舊造林工作，由於受害狀況嚴重，海岸造林宜比照新植造林方式，因此樹種選用種類不宜過多，以海岸第一線木麻黃、黃槿、林投、草海桐及白水木等林木混植，並加強造林木之生長監測為宜。

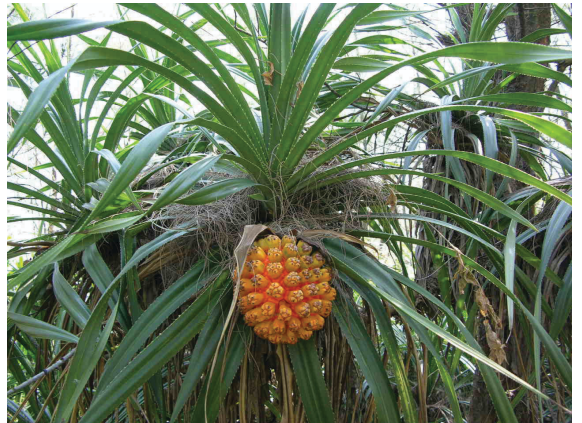
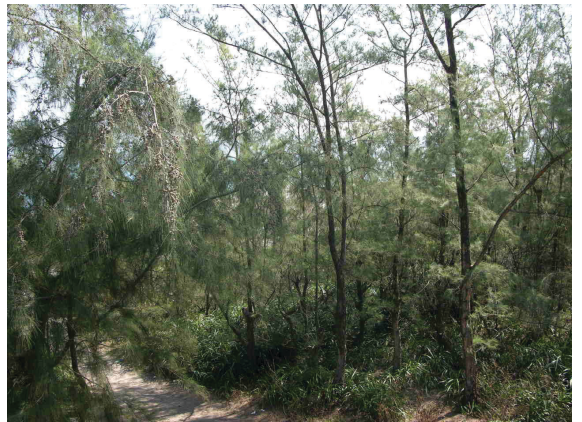
照片2 木麻黃林下之林投防潮的機能佳。

狹窄之林帶幅雖具有效果（照片2），但林帶幅較大或樹幹越大，對大型漂流木之衝擊長效果更佳。從實際調查林帶幅最小需有30 - 40 m寬，為因應大型海嘯危害，必要之林帶幅最小需有60 - 70 m寬。為減緩海嘯及暴潮之巨浪能量，林帶之厚度需增加，而且主林木之枝下高以下必須密生低矮之下層林木。因此，防潮林為前端為低木灌叢帶，中間為易萌芽之矮林帶，後方為高木林帶等所構成，或者是在高木林下導入低矮灌木形成複層林冠亦極佳（照片3）。

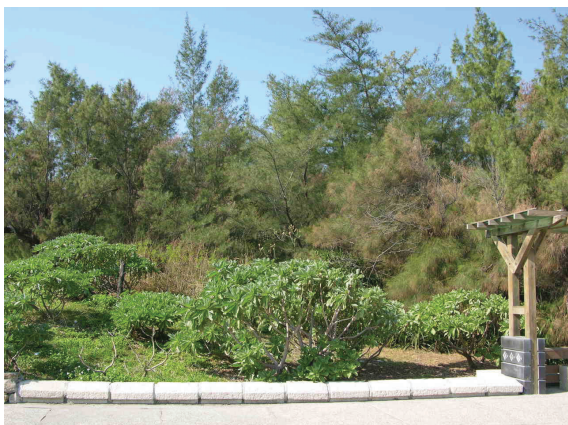
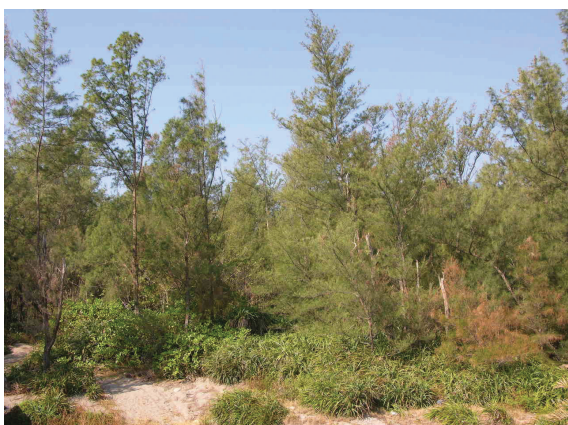
照片3 海岸木麻黃複層混合林提供優良景觀機能。

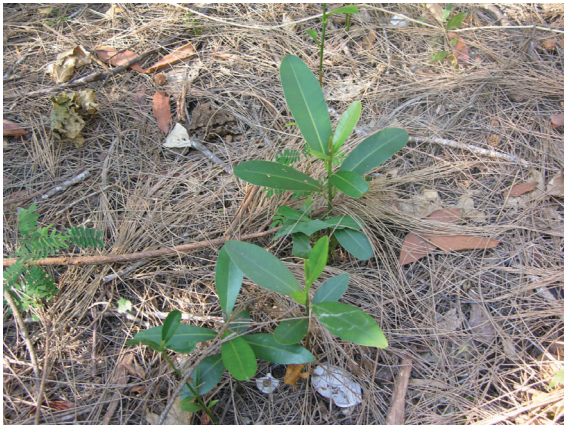
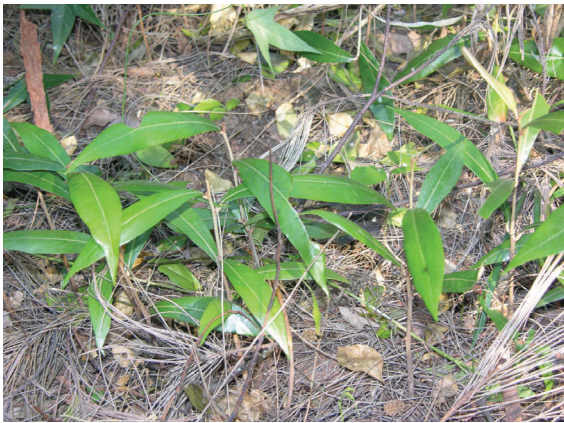
照片4 木麻黃林隙直播紅厚殼及銀葉樹種子發芽生長。

殼、福木、欖仁及繖楊等之直播試驗，目前以紅厚殼及銀葉樹之成活生長極佳（照片4）。
