以能源為主導的步道維護及整建觀念與落實

三、案例：能高越嶺道

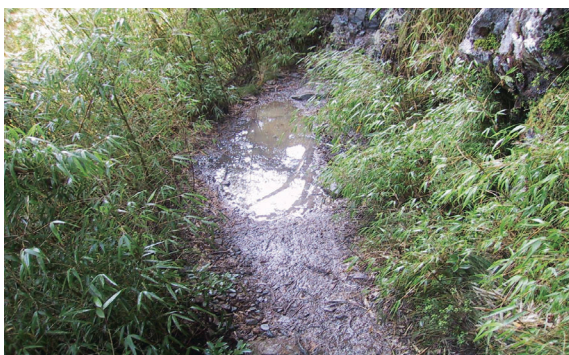
▲ 步道積水。

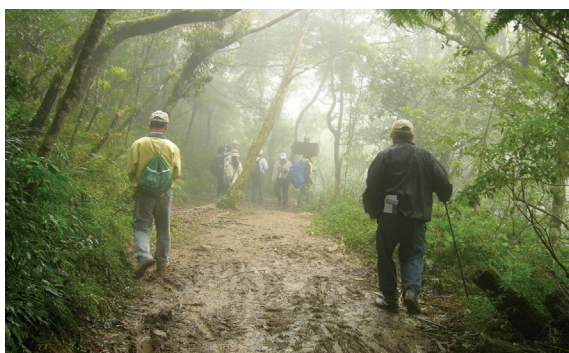
▲ 步道積水變成泥濘難行。

對用者產生不便，凸起的路肩會阻礙橫向排水而使步道積水變成泥濘難行，如不清除水將匯集成流並沖刷步道面，首先產生小侵蝕溝，如不修補則進而變成大侵蝕谷，甚至造成步道基崩塌。所以整建步道應按其損壞程度採取各種不同措施，包括清理、修補、護坡及重建。

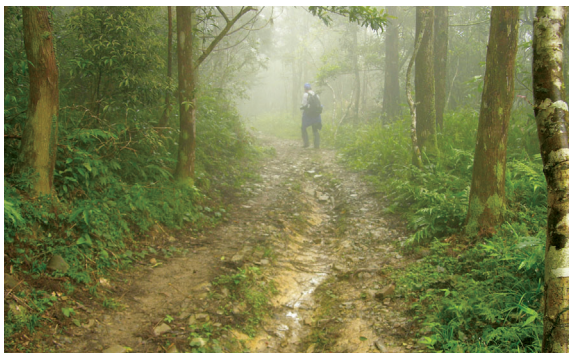
▲ 小侵蝕溝。

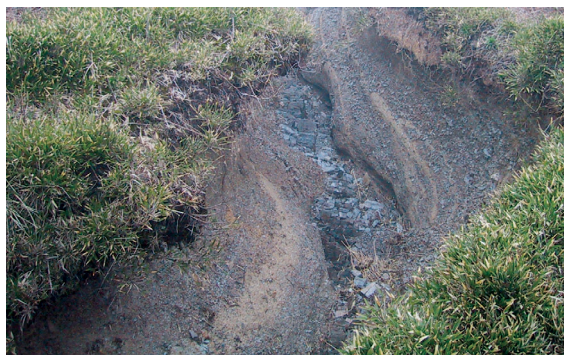
▲ 大侵蝕谷。

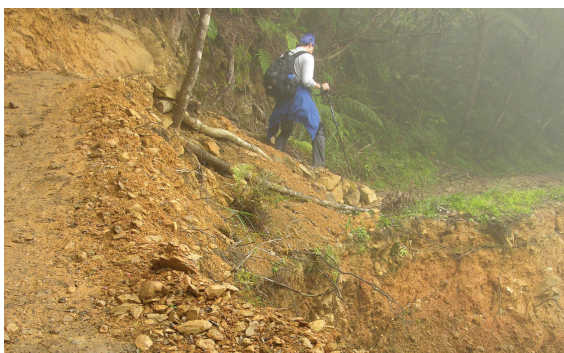
▲ 步道基崩塌。

在路基崩塌之處需建木格框架或石砌擋土牆固坡。

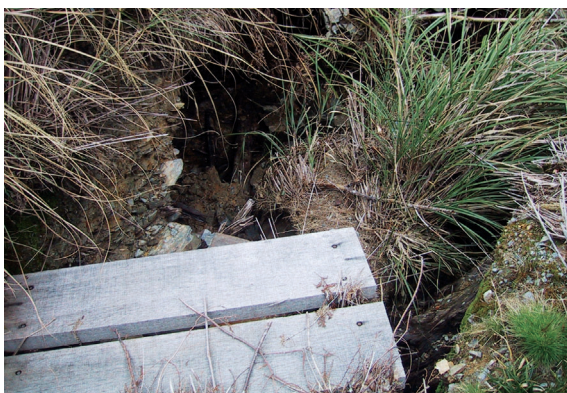
▲暗溝出口因沖刷而崩塌。

野溪應以石塊、斷木或木樁消能也才流入暗溝，水流出暗溝後也要經過消能後才能往外排。

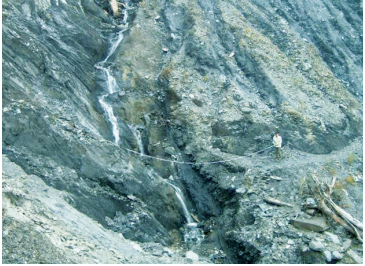
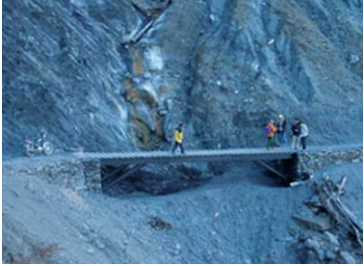
地點	目的與工法說明	改善前	改善中或改善後
5K+800	崩塌地質易受風災造成道路阻斷處加設12公尺棧橋 (嚴重崩塌造成大地形改變, 目前棧橋已不存在)

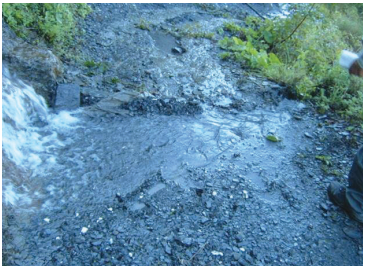
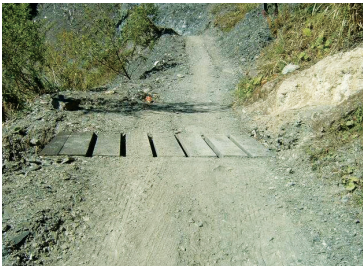
6K+010	地表逕流造成嚴重沖蝕路段加設截水溝改善步道路面

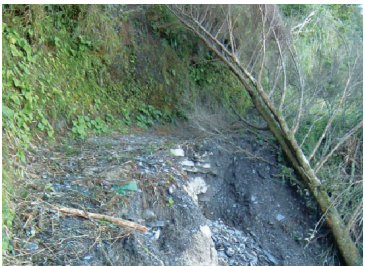
6K+900	路基狹窄處加設12公尺棧橋以利使用者通行

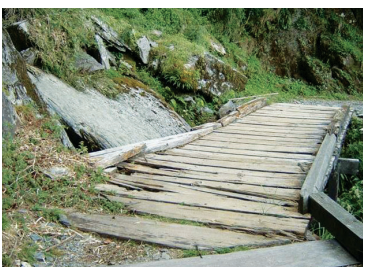
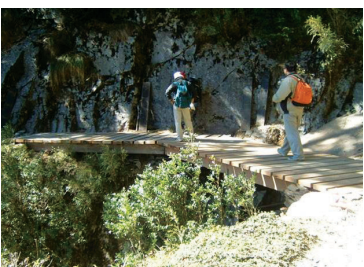
11K+730	現有橋樑整修

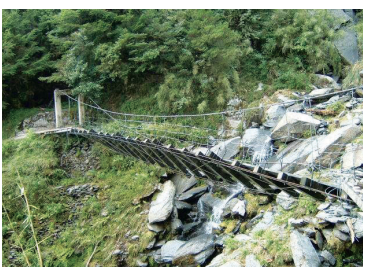
12K+437	吊橋整修
