森保處勝光武陵地區防火林帶擴植造林暨火災劣化地造林之經驗

文/圖 李炎壽■退輔會森林保育處總技師
林進龍■彰化農場副場長
陳駿銘■退輔會森林保育處棲蘭山工作區主任
蔡宗穎■退輔會森林保育處企劃組副技師(通訊作者)

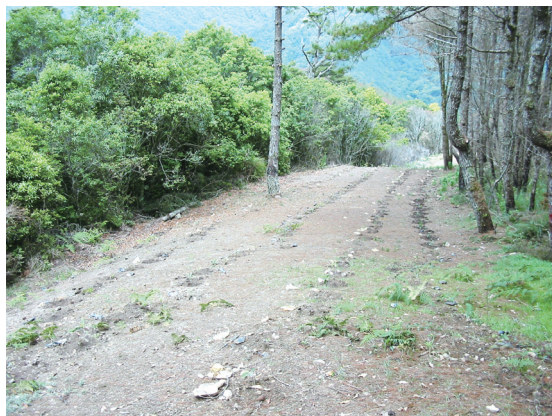
圖1 闊葉林分地表較為濕潤(圖左處)阻止火勢向外擴燃

於此區已建立寬10公尺的防火線，以利救災人員能夠快速進入火場，且投入大量人力以減緩林火蔓延，然團火飛躍距離可達每秒風速之50倍，以91年5月12日梨山風速每秒0.8公尺估算，團火可飛越40公尺。所幸周圍闊葉樹種因枯枝落葉腐植層分解快，至地表較為濕潤，形成天然防火林帶(圖1)阻隔林火，為此次大火不再向外擴燃，並得以終止之決定性因素。

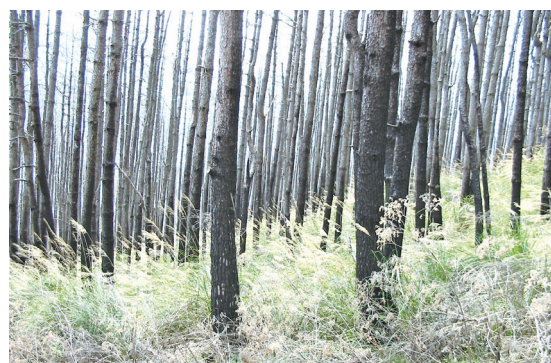
建造防火林帶之同時，持續注意火災跡地之植生狀況，發現上層二葉松林初期仍有萌芽生長，然經1-3年後陸續枯萎死亡(圖3)，且地表植被以芒草最為優勢(圖4)，致其他樹種天然更新不易，為加速林班地森林被覆，因此決議於95年度起進行火災劣化地復育造林(圖5)，俾加

圖4 二葉松枯死後林下芒草即呈明顯優勢

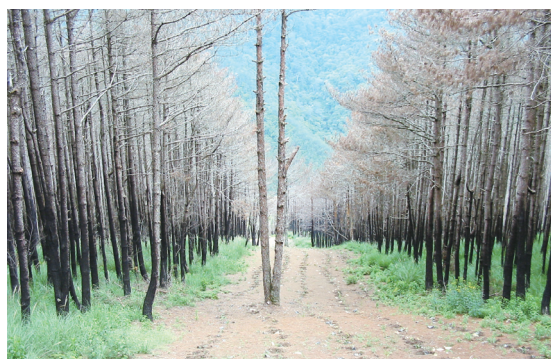
圖3 火災1年後二葉松陸續枯萎死亡

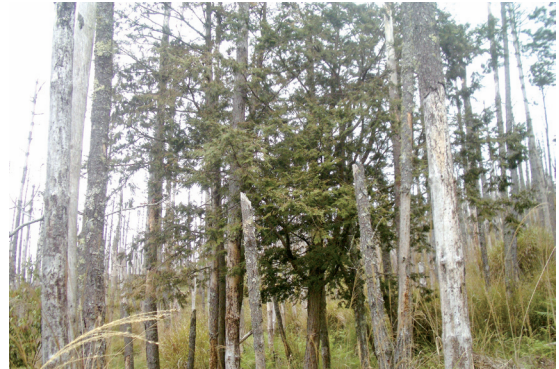
在火災跡地中，亦發現數株的天然下種紅檜經大火之肆虐後仍存活保存下來，且生機旺盛(圖9)，而毗鄰之二葉松則無一倖存，因此在考量鄉土性及對火災的適應下，紅檜亦成為候選的栽植樹種。在現地觀察中，台灣二葉松及栓皮櫟雖在火災發生後能夠迅速出現，歸因於栓皮櫟仍具有優良的耐火能力(圖10)，而台灣二葉松為火災適存物種，其天然下種更新能力極為良好，然上述樹種具有落葉性，於秋冬落葉時剛好成為火災危險期之燃料源，尤以台灣二葉松松針具樹脂，且因勝光地區乾燥濕度低，松針不易分解，易於林地累積常達30cm以上，成為林火之燃料源，且台灣二葉松樹幹中富含

圖9 大火幸存之紅檜(周遭二葉松皆死亡)

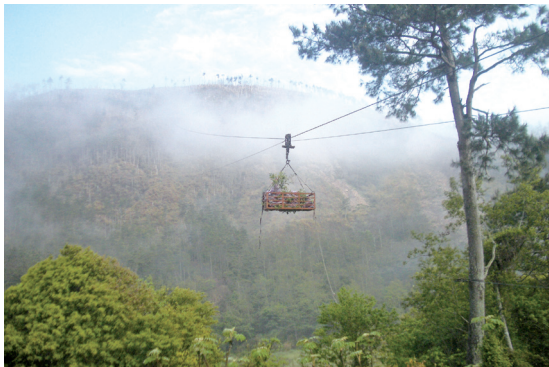
圖15 以架空索道進行苗木搬運工作

率背負苗木數量較多，且路況崎嶇造成袋苗內之土壤受到擠壓，背運時土球受到破壞，儼然已成為裸根苗之狀態，嚴重影響苗木存活率。為使苗木運至現場後土球完整，我們採用架空索道(圖15)進行機械運苗，並在造林地之主要步道上使用小型履帶式搬運車(圖16)，以降低塑膠袋土球之損傷狀況，俾省下不少之人力，更可以縮短苗木搬運至現場栽植前之時間。另為督促作業人員能妥善進行苗木搬運，因此苗木搬運至造林地後由監工人員進行點交工作。

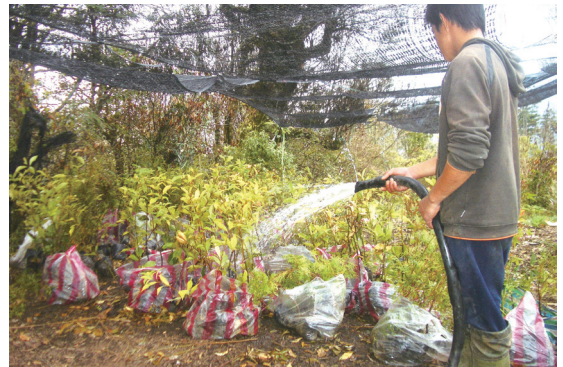
圖17 苗木暫放區域設置黑網並適時澆水

為使苗木適應當地環境，進行苗木馴化工作，於造林地現場設暫置性臨時苗圃，上層覆蓋遮蔭黑網避免水分散失，且為避免苗木自暫置區域出栽至造林地前，因水分不足達凋萎點而死亡，袋苗亦進行澆水作業(圖17)。

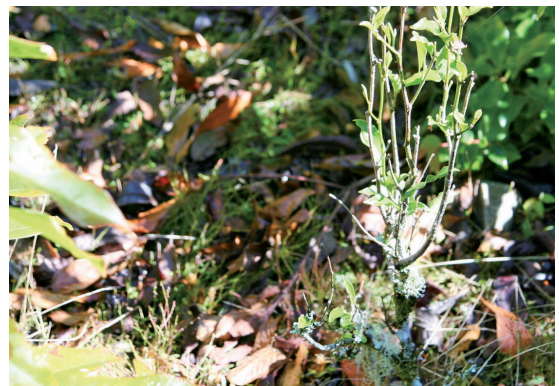
思源啞口地區因海拔為目前造林區域較低之處，且氣候較為潮濕，因此在93年執行的第2號防火林帶建造，即引進烏心石作為造林樹種之一，但於96年發現烏心石苗木高度均維持在30-40公分左右，經研判每年發芽時遭山羌等草食動物啃食(圖20)後，致苗木雖罕見死亡，然新

圖20 烏心石苗木受草食動物啃食生長不良

芽無法順利生長，因此第一線的現場工作人員，即發揮巧思以繩掛鈴鐺(圖21)、黑色格網(圖22)、木樁阻隔(圖23)等3種不同的方式，購買相關材料或於現地取材自行完成。經翌年的觀

察，3種不同之設施均有其功效，其中以黑色格網之效果最為顯著，然所需之材料費用也較高，設立木樁較為經濟，效果卻無黑色格網及繩掛鈴鐺方式佳。

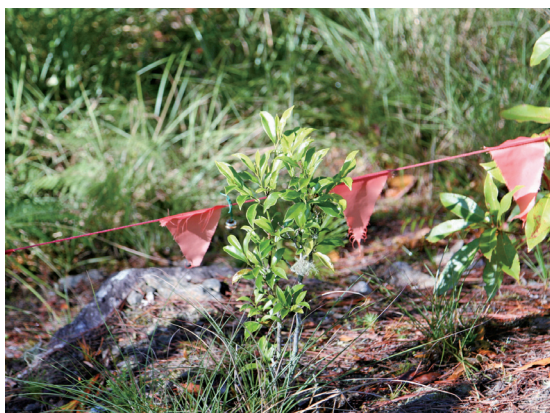
圖21 繩掛鈴鐺方式避免被啃食

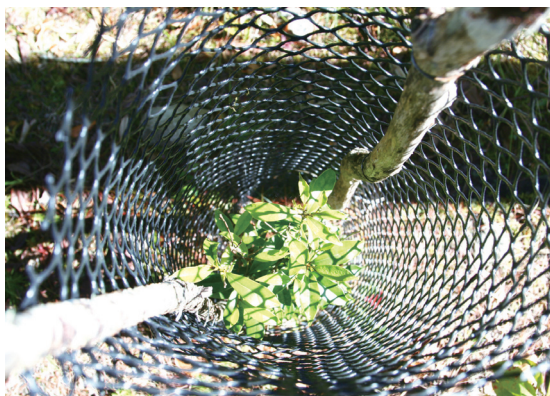
圖22 設立黑色格網方式避免被啃食

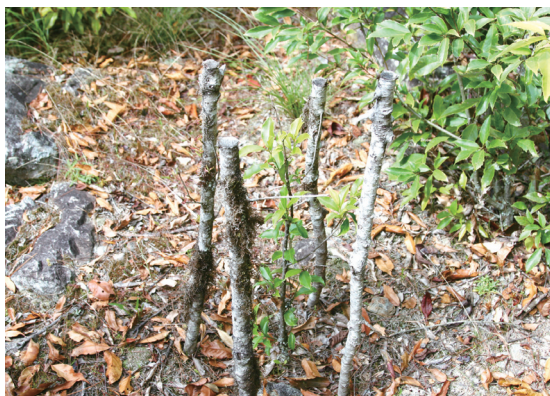
圖23 設立木樁方式避免被啃食
