# 中南部海岸低濕地保安林的 育林體系

## 中南部海岸保安林 現況盤點工作計畫

### 海岸重要低濕地保安林的現況盤點

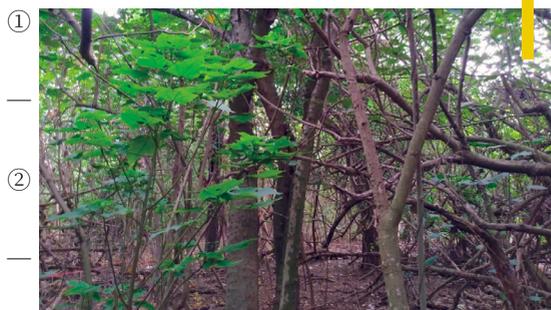
經適應性因子調查，可以發現木麻黃、黃槿及血桐冠層出現較多的枯梢，整體狀況尚屬良好。未來木麻黃衰退後，預期血桐、榕樹、構樹及黃槿等樹種會進行更新及演替。另外，在調查中亦發現原為黃槿極為優勢之群落（右圖①），共鬱閉林蔭下，仍有沙朴、構樹、血桐等小苗，持續進行更新及演替。

- ① 彰化編號第1703號保安黃槿純林
- ② 彰化編號第1709號保安林魚塢用地
- ③ 彰化編號第1709號保安林濱海樹種
- ④ 彰化編號第1711號保安林堤岸道路干擾之環境
- ⑤ 彰化編號第1711號保安林濱水池水域與陸域交會

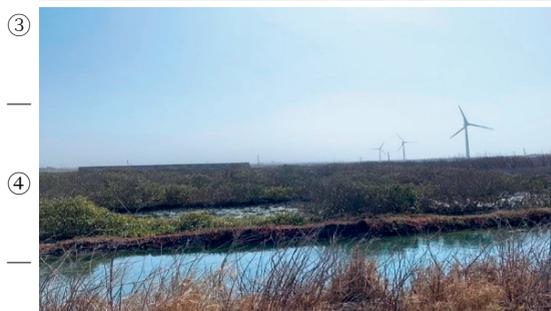
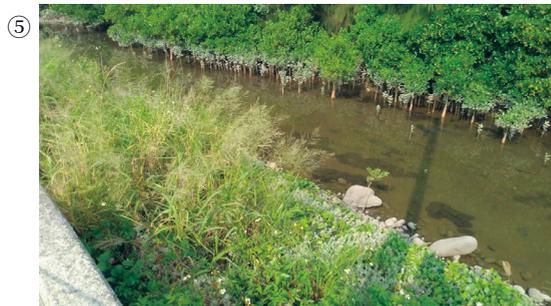
經適應性因子調查，可以發現木麻黃冠層出現不少枯梢。而此保安林帶已出現海茄冬、水筆仔及木麻黃混生，惟地層下陷嚴重，臨接海岸之西側林帶，其林木易受到水淹而有枯萎死亡之現象。

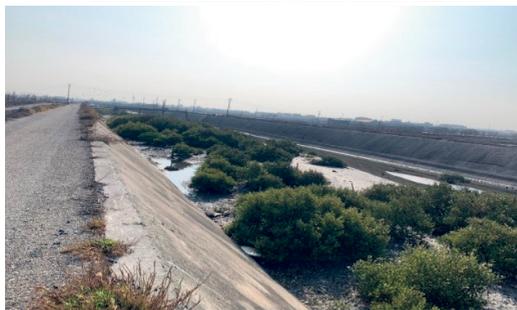
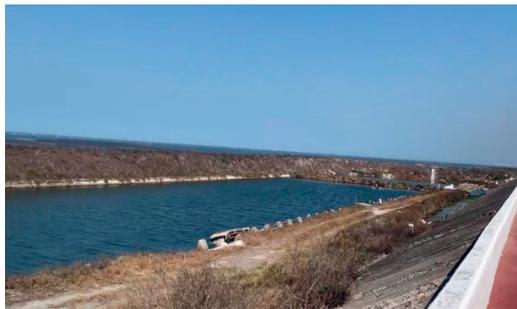
經適應性因子調查，可以發現木麻黃、水筆仔冠層都有嚴重枯梢的現象。此保安林帶大致有3種不同類型之植群樣態，分別為濱水池、堤岸道路及人工林魚塭用地，這幾處皆可以發現入侵性極高的大黍及大花咸豐草。

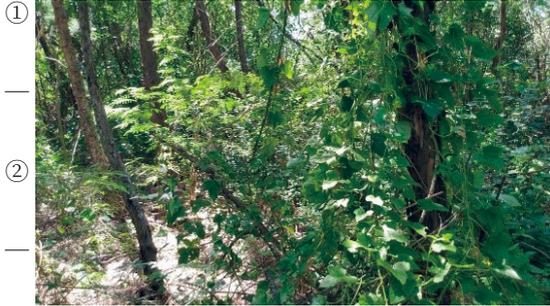
- ① 雲林編號第1809號保安林毛西番蓮纏勒
- ② 雲林編號第1833號保安林斯氏紫斑蝶的食草—武藤
- ③ 嘉義編號第1920號保安林紅海欖
- ④ 臺南編號第2017號保安林老虎心灌叢
- ⑤ 臺南編號第2018號保安林木麻黃林孔隙

經適應性因子調查，可以發現木麻黃出現較多的枯梢，且有蔓藤纏繞的情形。另外，此保安林帶較長，部分土壤低窪區仍有淹水浸滯情形，容易使林木長期浸泡水裡而造成林木死亡而影響其更新；蔓藤植物如毛西番蓮、黑果馬廸兒之攀附亦容易纏勒林木、遮光使其無法行光合作用等負面影響。

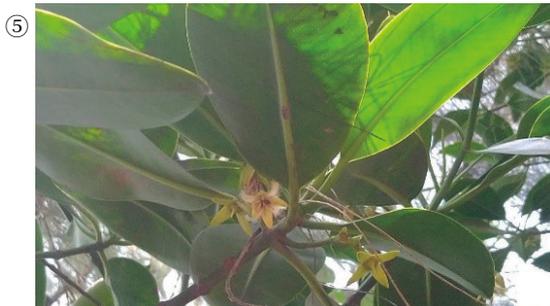
經適應性因子調查，發現木麻黃、海欖果冠層出現不少枯梢、樹幹也有一些受損和開裂的情形。惟此區域離海相當的近，海

岸線不斷地向內被掏蝕，造成木麻黃邊界逐漸向內退縮，雖有海茄冬、欖李、紅海欖等紅樹植物散生在保安林帶，因其數量不多、高度不高，不足以完全取代木麻黃完成林分的演替。而龍宮溪鹽濕地保安林之植群以海茄冬、欖李及紅海欖為主，第二線保安林多樹種混合造林，有天然更新潛力之樹種如海欖果、水黃皮及構樹等。惟因地層下陷之關係，導致部分區域較為低窪，持續枯萎形成孔隙。未來將選擇耐淹性的樹種如黃槿、土沉香與海欖果，並配合必要的開溝作業以提高林木存活率。

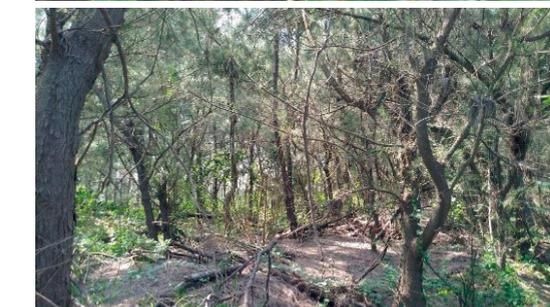
經適應性因子調查，發現木麻黃冠層枯梢嚴重且林地內也有藤蔓攀附的情形。此保安林最初以飛砂防止為設置之目的，以保護附近村落及農耕地之環境，免於受到沿海海風及飛砂之侵襲，因此早期皆以種植防風樹種為導向，如木麻黃、黃槿等。經過長期演替後，使得部分區域裸露，繼而使先驅植物如

血桐、大黍侵入林內，此保安林帶原以大量的木麻黃為優勢，木麻黃枯葉層厚，致使林下更新之幼小稚樹甚為稀少，未來此區保安林帶之更新會受到阻礙。

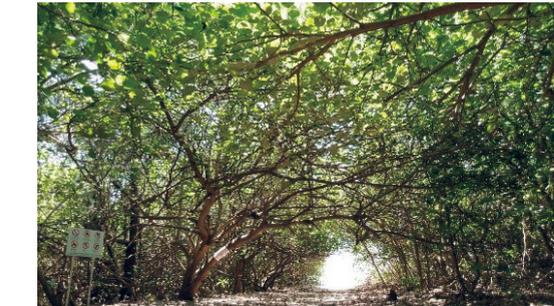
- ① 臺南編號第2018號保安林土沉香
- ② 臺南編號第2102號保安林血桐小苗
- ③ 臺南編號第2102號保安林過密黃槿林
- ④ 臺南編號第2105號保安林地沉下陷、海水倒灌

經適應性因子調查，發現木麻黃及黃槿冠層枯梢嚴重，而木麻黃枯葉的部分也相當多。過密之林分主要組成黃槿及海欖果，其枝下高低，早期分岔的特性，使得整個林分相當的鬱閉，而天然更新之苗木持續成長可成為後來取代木麻黃成為演替後期海岸林的主體。

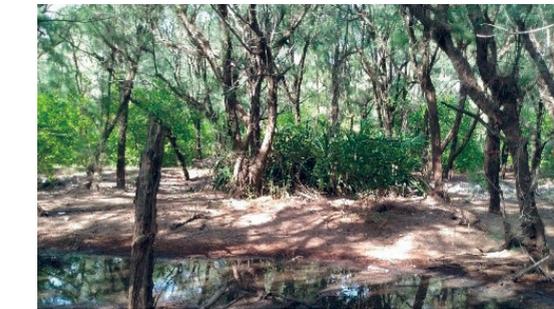
編號第2105號保安林主要位於青草崙堤防內，部分受到地層下陷的影響，於保安林內部有嚴重淹水的情形。上層林木組成主要

經適應性因子調查，發現木麻黃冠層枯梢嚴重，而木麻黃枯葉及落葉的部分也相當多。雖然木麻黃為主要上木優勢樹種，實際上發現有許多木麻黃枯立木留在現地，因著大量的枯葉層，難以發現木麻黃的小苗，這也凸顯木麻黃的老化及更新的不易。反觀中、下層林木物種種類豐富，地被中也出現如血桐、欖仁、月橘等小苗，這些苗木皆於保安林內穩定成長。整體林型推估已發生自然演替現象，但樣區於演替過程中受到大黍入侵，其歸類為高覆蓋度、高頻度物種且難以移除，惟大黍之耐陰及耐旱性不佳，具有冬枯特性，因此建議於冬末時以人工方式，帶狀挖除大黍並栽植本地更新樹種，並導入生態育林作業。

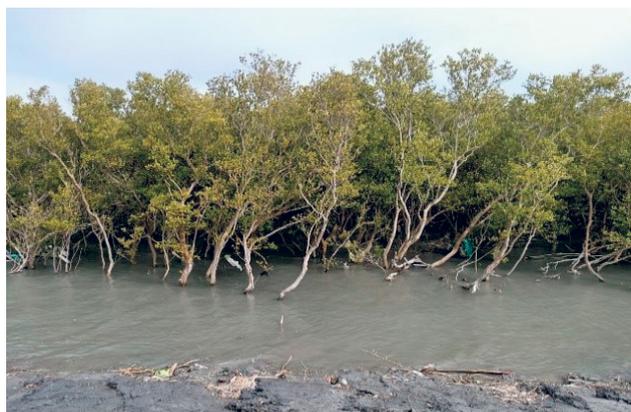
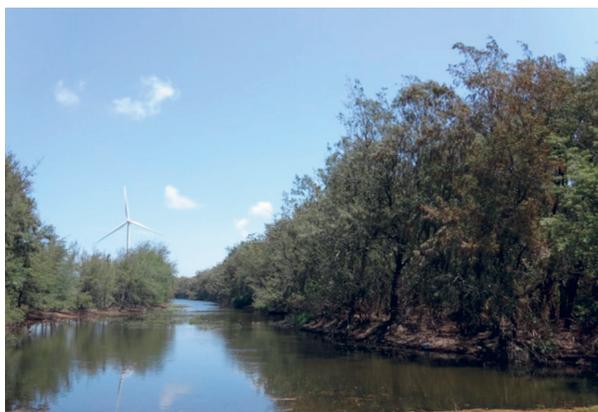
中南部海岸保安林之危害以地層下陷應為首要，其林地土壤含水或滯水情況，對保安林之林木生長勢產生持續性之感潮影響，而超過林木臨界耐受程度，即顯露樹勢衰弱等不適應之表現，或導致冠層枯梢而鬱閉度下降、冠層之透視度增加（右頁圖）。林分之整體表現，可發現影響可能延續從單株少數侵害，以至全面崩潰情形，甚至林木死亡後，適應沼澤或耐適水生之蘆葦或紅樹隨而滋長出現，因此，地層下陷最初為影響可能僅發現林地土壤之水分含量增加，出現潮濕現狀，然而，長期觀察之後即可發現潮濕林地不斷擴散導致危害面積增加，積水區點狀

芳苑濱水地（◀）現地環境為被水所淹沒之土地，長期積水不退；四湖濱水地（▶）積水合併擴大致林地退化湖泊狀

散布與合併擴大終至退化成湖泊狀，目前中南部海岸保安林之情況幾乎皆可觀察到，嚴重情況雖不一，但急待進行區域治理，以免終至國土流失潛沒，海岸保安林之環境將付出相當深遠影響。

檢視目前海岸保安林生態造林計畫之發展，應考量海岸保安林本身之特質、技術可行性、社會經濟、甚至環境要求的影響。中南部保安林早期採用多樹種混合造林，樹種以海欖果、水黃皮及構樹等，目前林分自然發展。惟因地層下陷持續加劇，導致部分較低窪之林分，持續枯萎形成孔隙。後續補植作業應選擇耐淹性樹種如海欖果、水黃皮；多水域處則選擇土沉香、黃槿與銀葉樹等，並配合必要的開溝築堤作業以提高林木存活率。
