林俊全、齊士崢、劉瑩三、
陳文山、李建堂◎編著

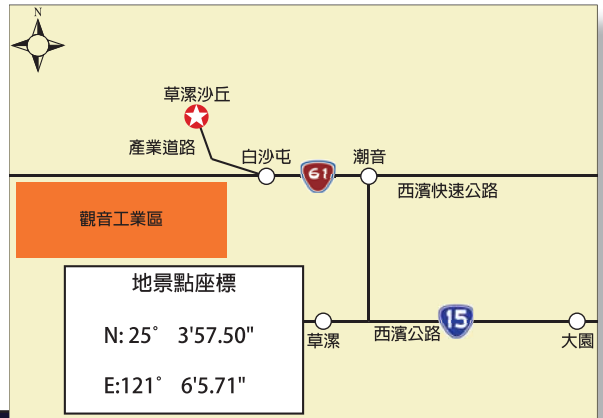
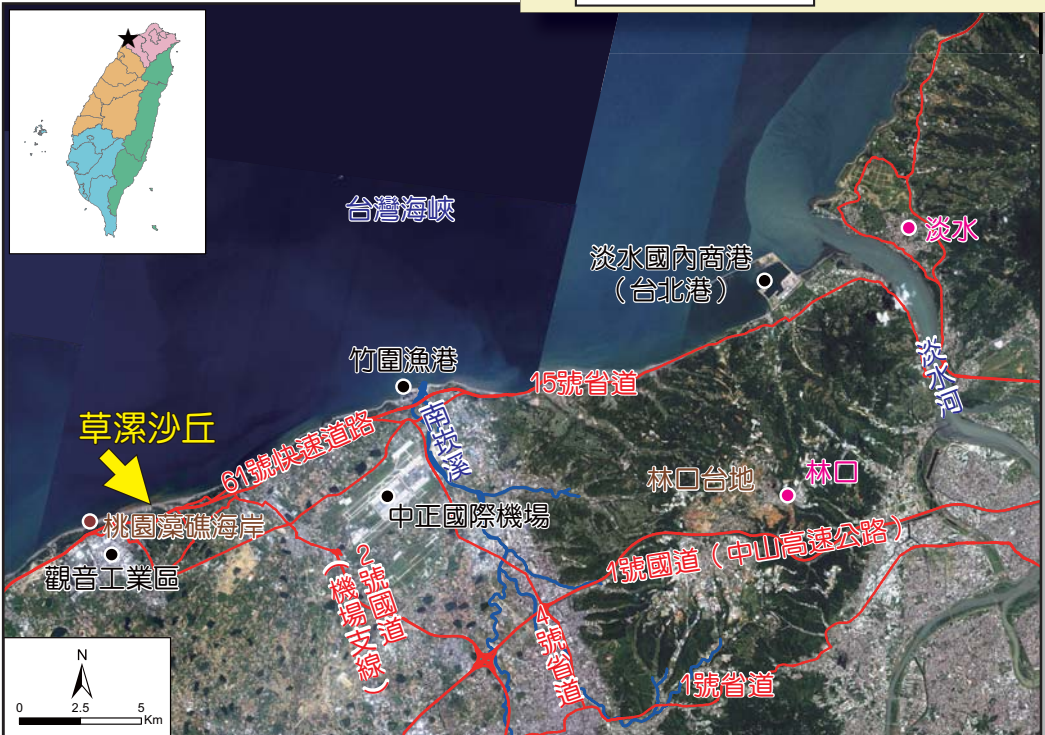
現今，草漯沙丘群是否繼續發育，或已漸被海浪侵蝕破壞，值得進一步探討。

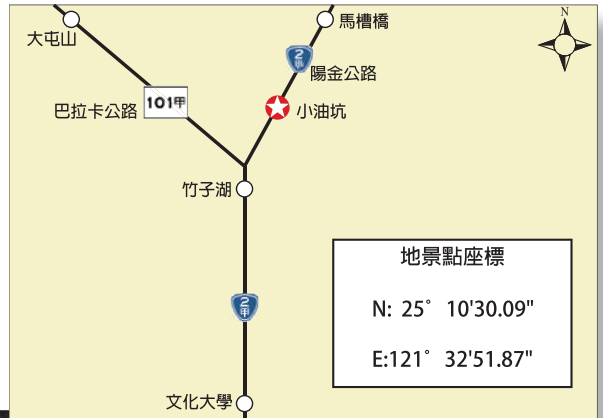
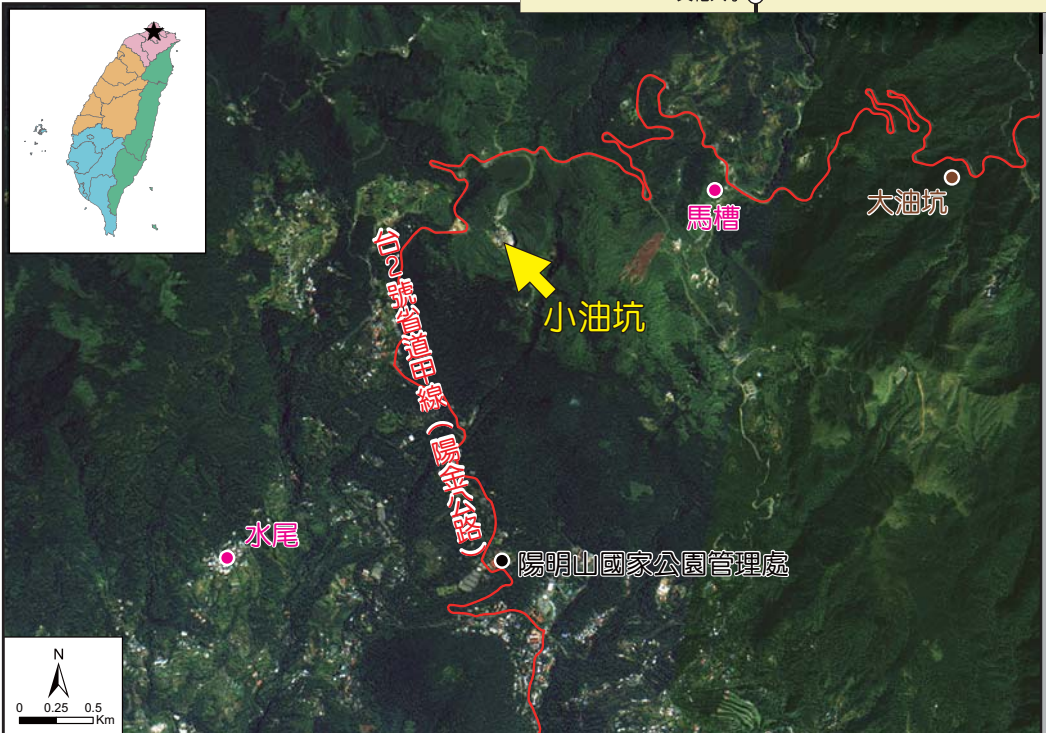
此處和大油坑一樣，硫氣濃重，終年蒸汽繚繞。噴氣孔噴出富含硫化物的火山氣體成份，噴出口附近，遇冷凝結的鮮黃色硫磺紛紛結晶而出。爆裂口的安山岩多受到「熱液換質」的熱氣腐蝕，變得多孔、鬆軟，成分也被換質出現白色的黏土。

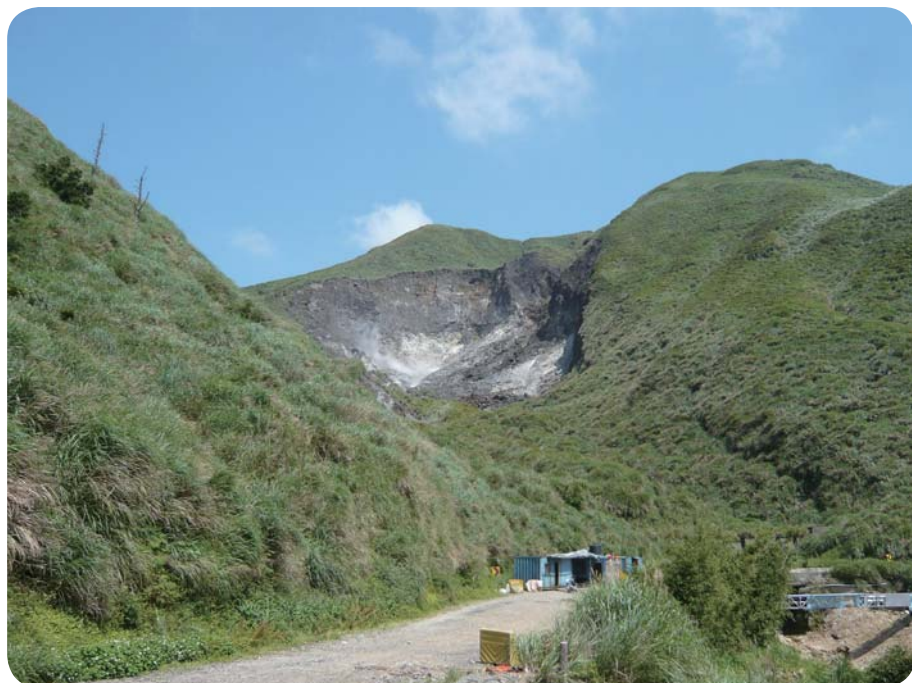
▲ 小油坑的火山錐東南側崖壁已崩塌成凹谷，不時噴出大量的蒸氣，遠遠即可望見。

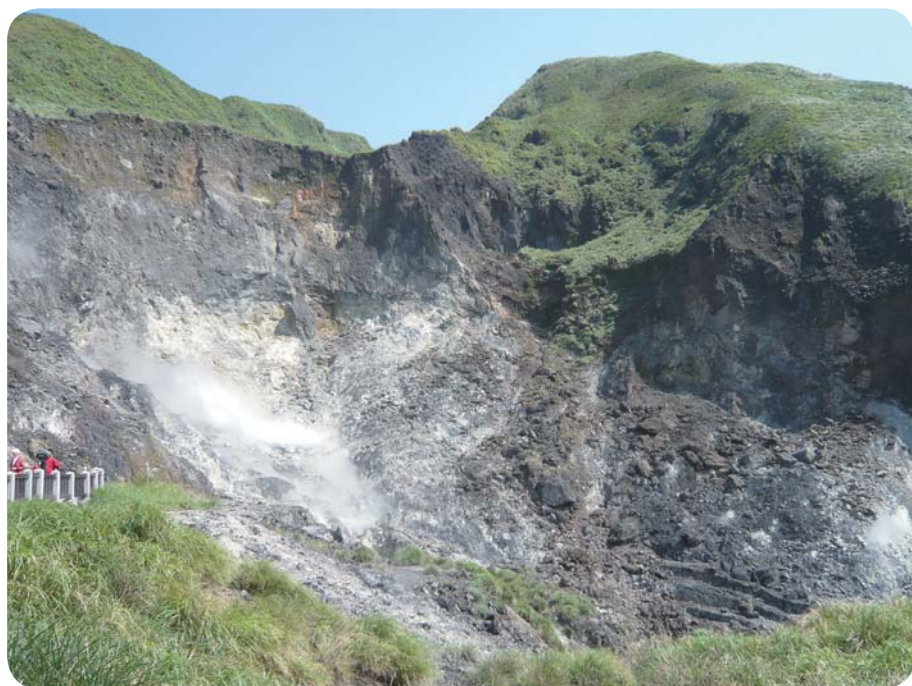
▲ 若想近距離觀察火山硫氣孔，小油坑是最理想的地點之一。

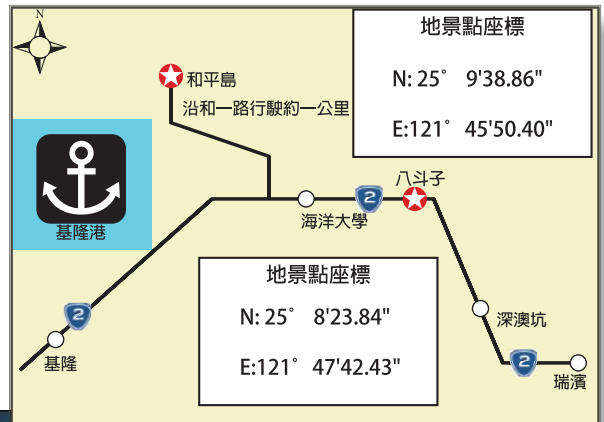
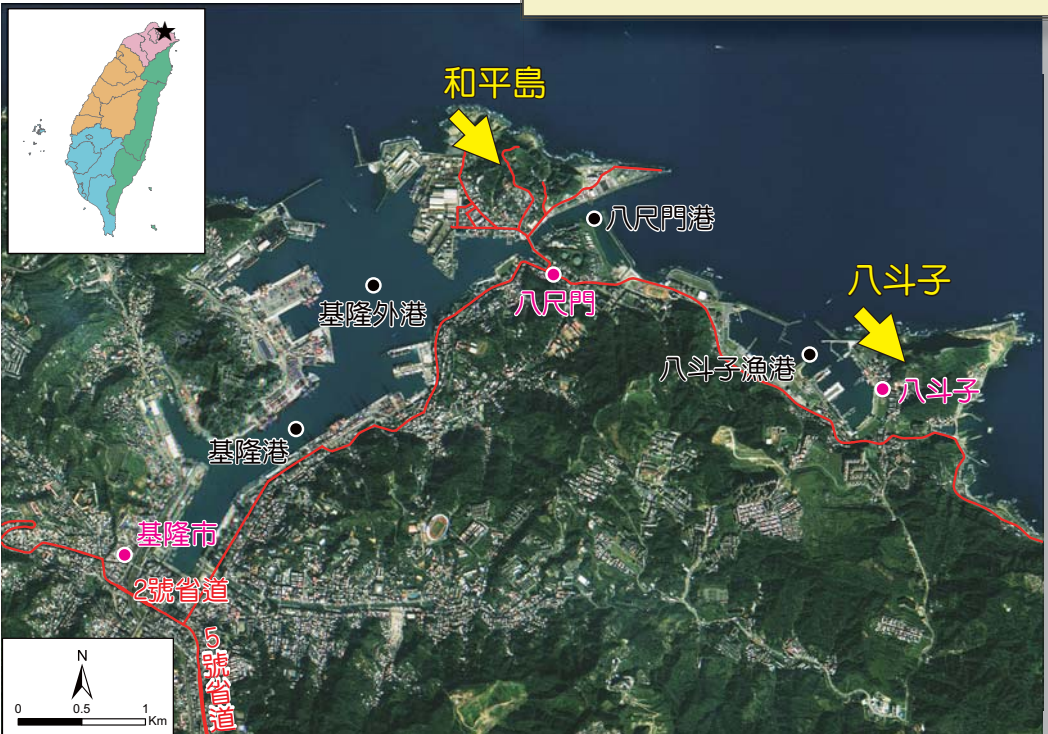
千疊敷意謂有千張榻榻米，是堅硬的砂岩層呈現兩組規則破裂的「節理」面，受到侵蝕風化、被擴大破壞形成方塊狀的外觀。

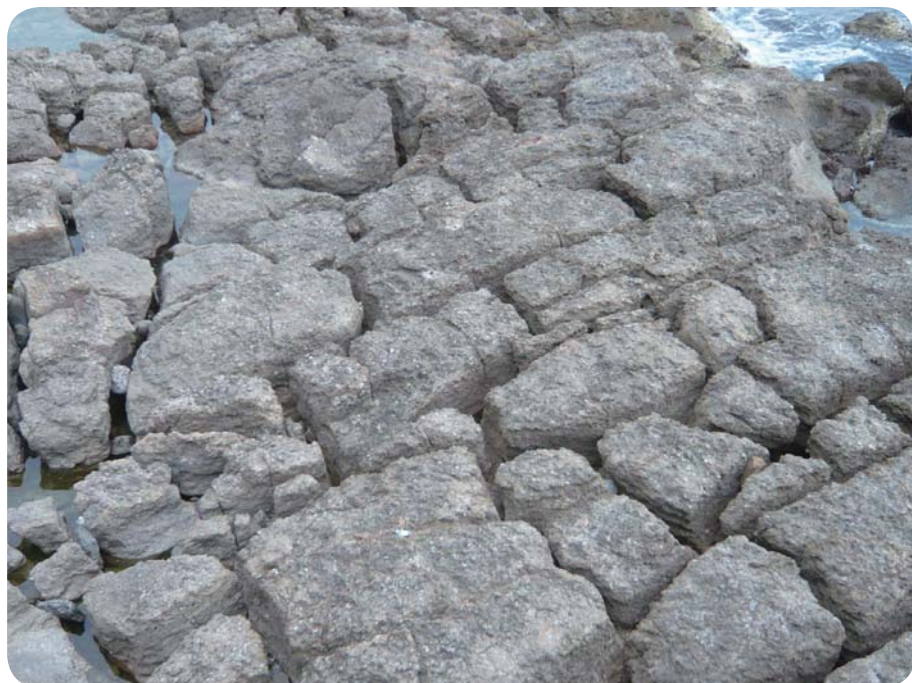
▲ 海蝕平台上受擠壓產生的解理，呈現的豆腐岩小地形，又名千疊敷，意謂有千張榻榻米。

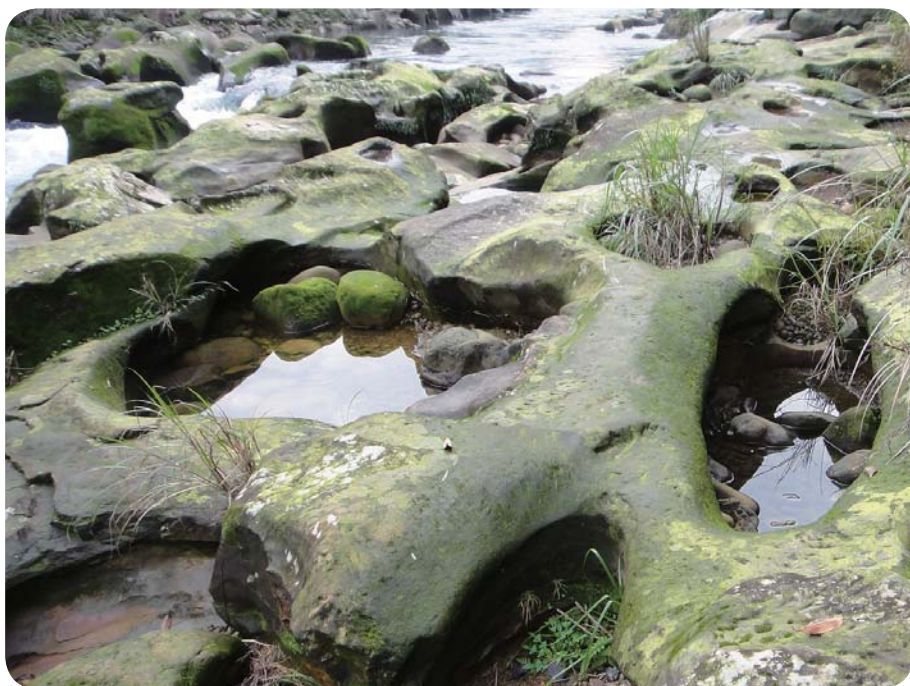
▲ 壺穴中總是能找到河水用來磨蝕河床的工具－圓形礫石。

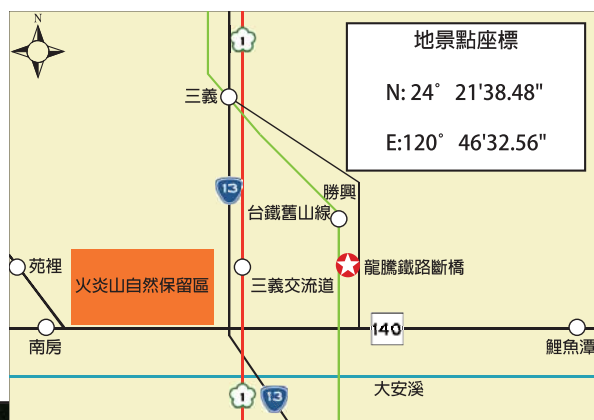
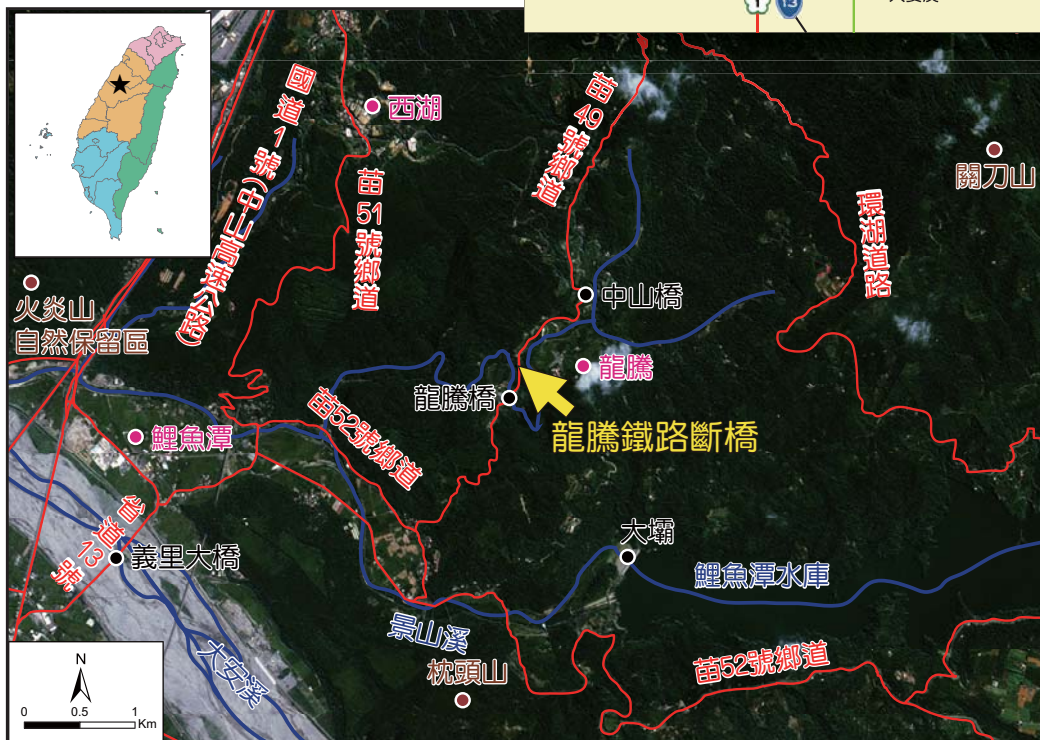
1935年4月21日清晨，台灣中部發生大地震，震央在關刀山南南東方約3公里處，與三義斷層的位置大體一致，可能是三義斷層活動所導致。此地震為台中、苗栗地區規模最大的地震，造成慘重的災情。原本巍峨矗立於山線鐵路的龍騰溪橋，也因而震毀，災後則在原橋的西側另建新橋，而所遺留下的拱型橋柱，則成為大地震後的一項歷史記錄。

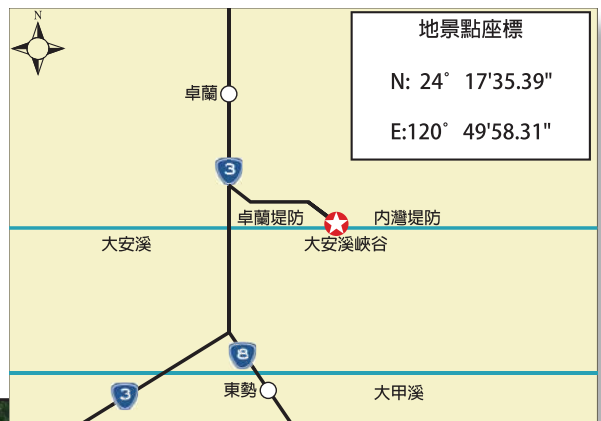
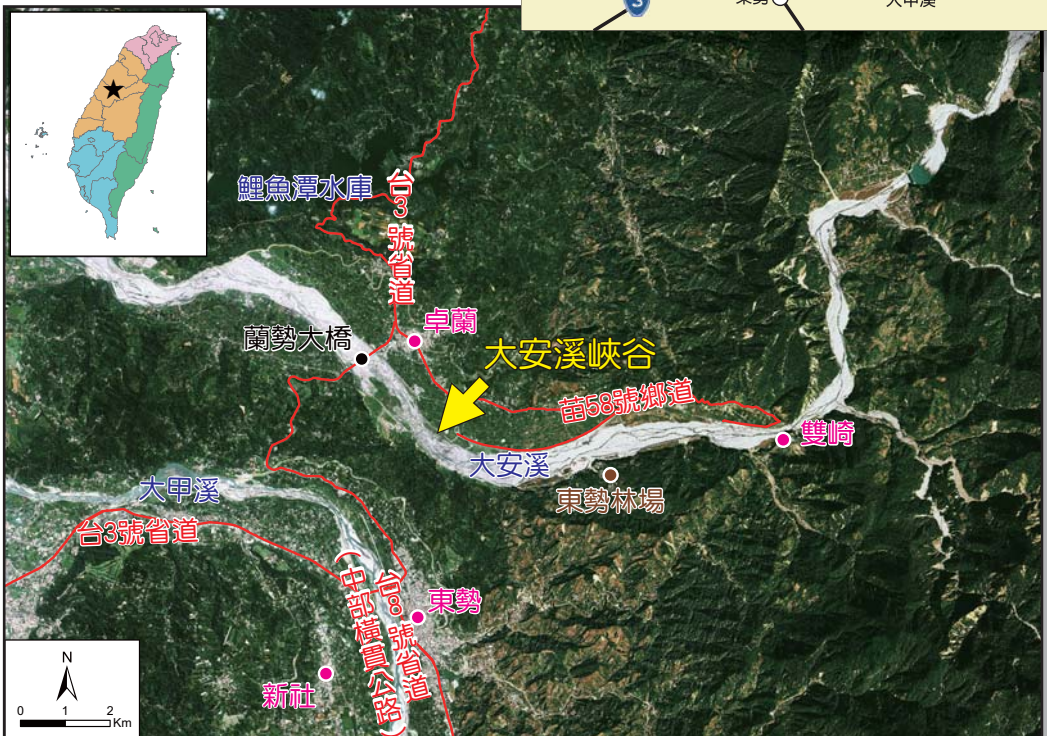
大安溪自白布帆至南勢大橋的河段為沿著斷層發育橫切地層的斷層谷，其河床岩層之走向與傾角相對於南北兩岸岩層露頭截然不同。本地景所在之河床即因921地震斷層作用，導致東勢背斜再進一步抬升，造成河床上拱。在921地震後，此地景所在河床地上的葡萄園即抬升2公尺，因而加速河流的侵蝕作用能力，快速侵蝕原河床節理裂隙，進而發育成目前所見的峽谷地景。整個地景分布長、寬各約300公尺，範圍達1平方公里左右，峽谷最深處可達30至40公尺。

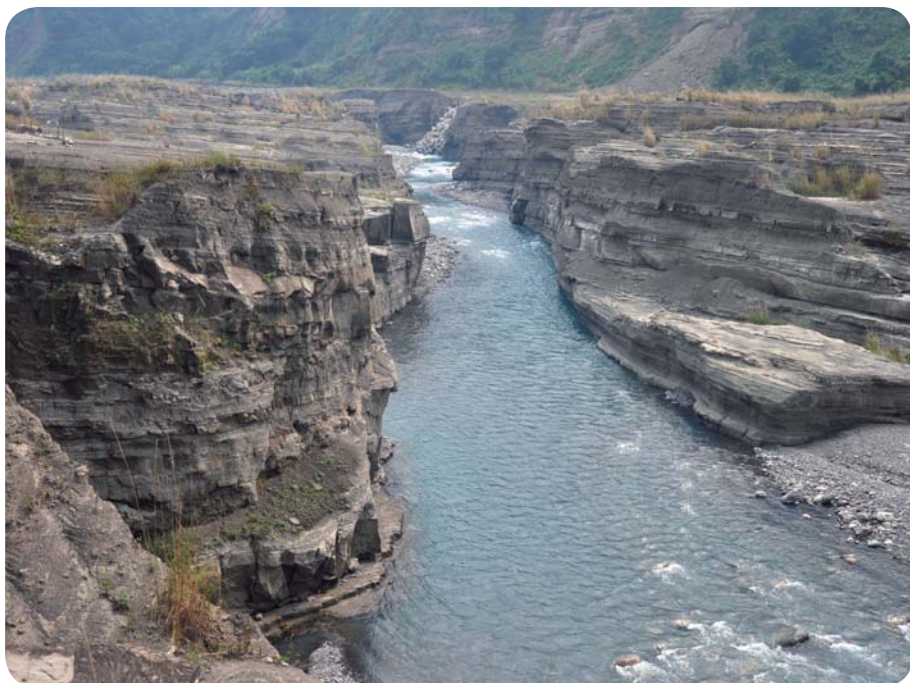
- ▲ 大安溪峽谷主要受到逆斷層推擠抬升後，再經河水侵蝕切割，形成峽谷地景，因岩性鬆軟極易崩落，屬於不穩定的危險區域。

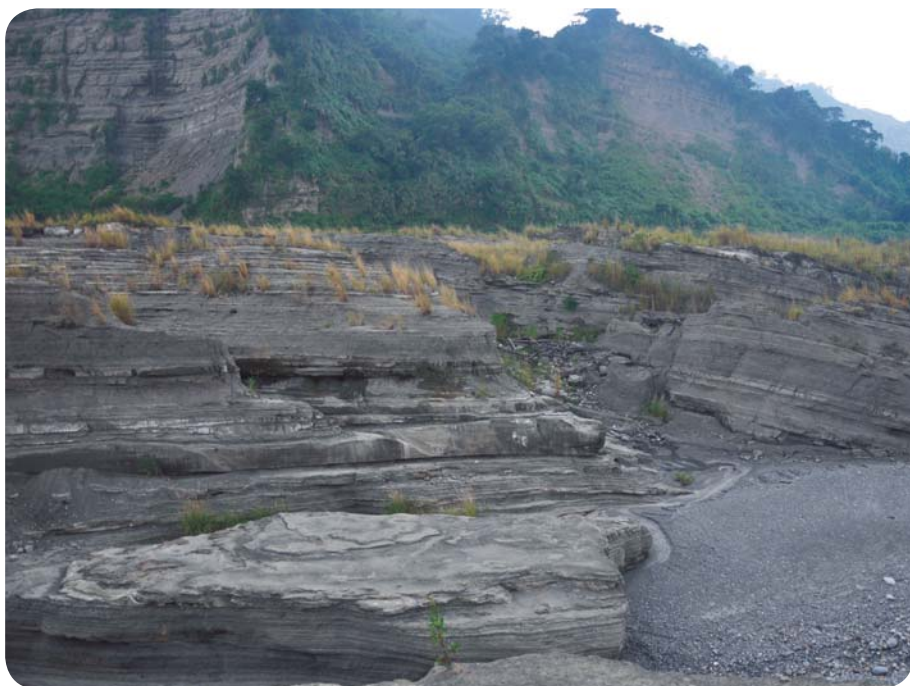
- ▲ 東勢背斜為一平緩的活動褶皺構造，本地景河床上可見大安溪峽谷下方岩層兩邊的傾斜方向相反，而中間斷裂處即東勢背斜的軸部，往後延伸至照片後方的山谷。

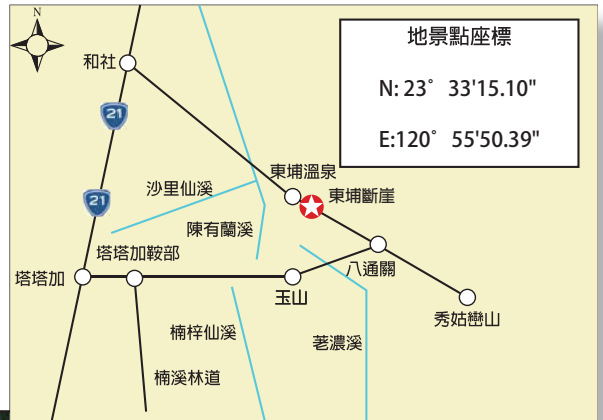
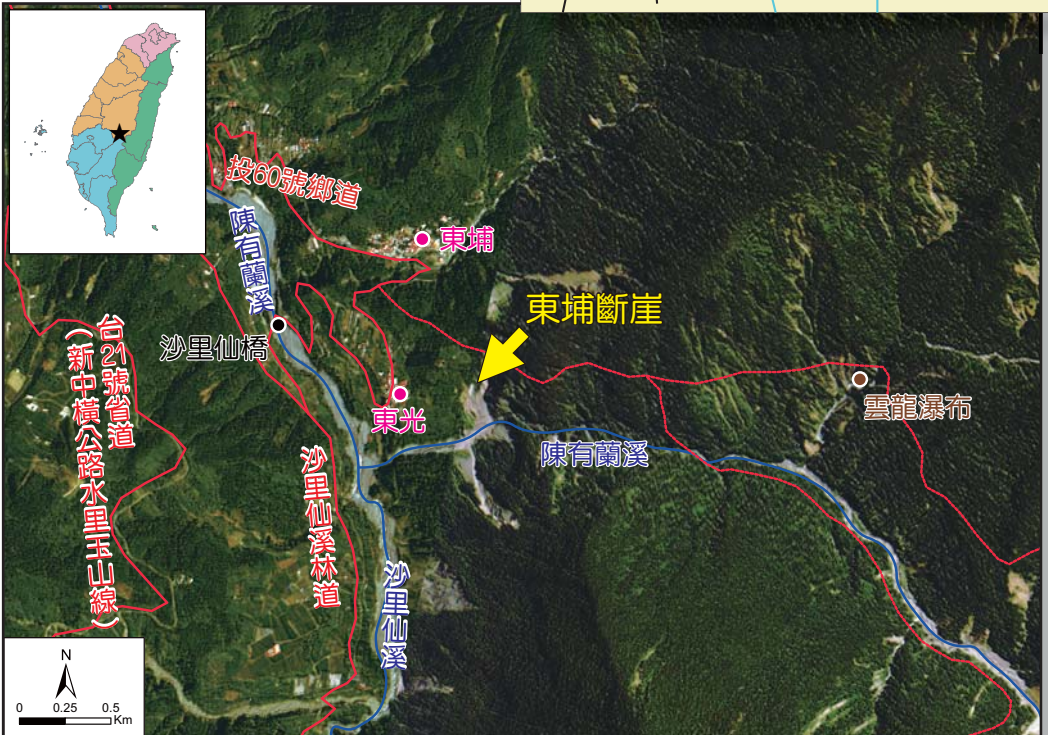
東埔斷崖與其上方的金門峒斷崖，是本區兩個斷層谷的谷頭大崩塌地。這種斷層控制的大崩塌地，外形容易成山溝狀，而且崩落的岩屑特別破碎，崩岩從稜線上端直瀉而下，直達谷底，非常驚險。

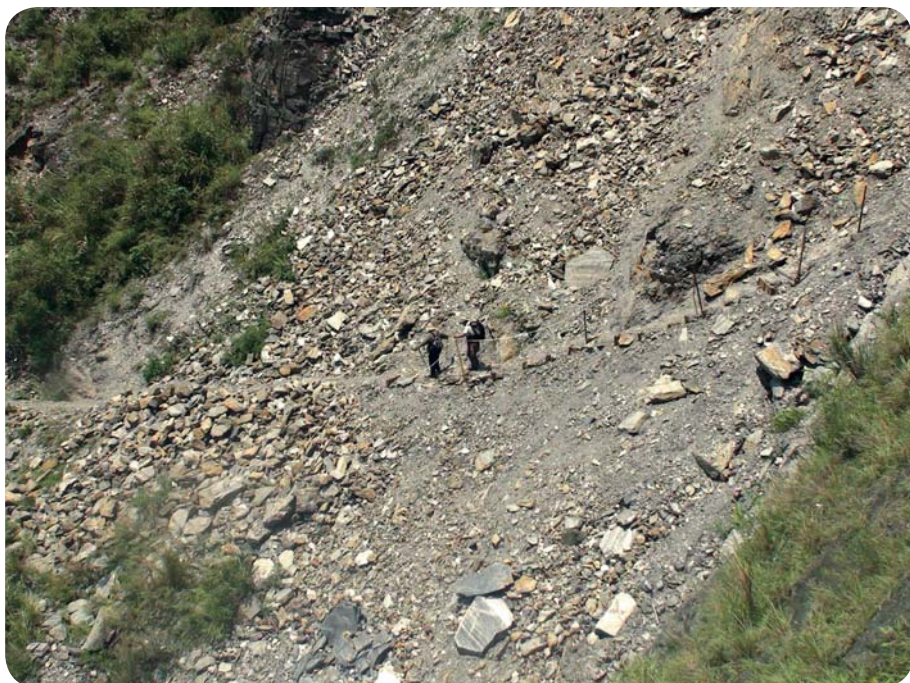
▲ 東埔斷崖位於塔塔加斷層通過處，主要為十八重溪的黑色板岩所構成，由於風化侵蝕劇烈而形成的天然大崩場地，為東埔地區著名的景點。

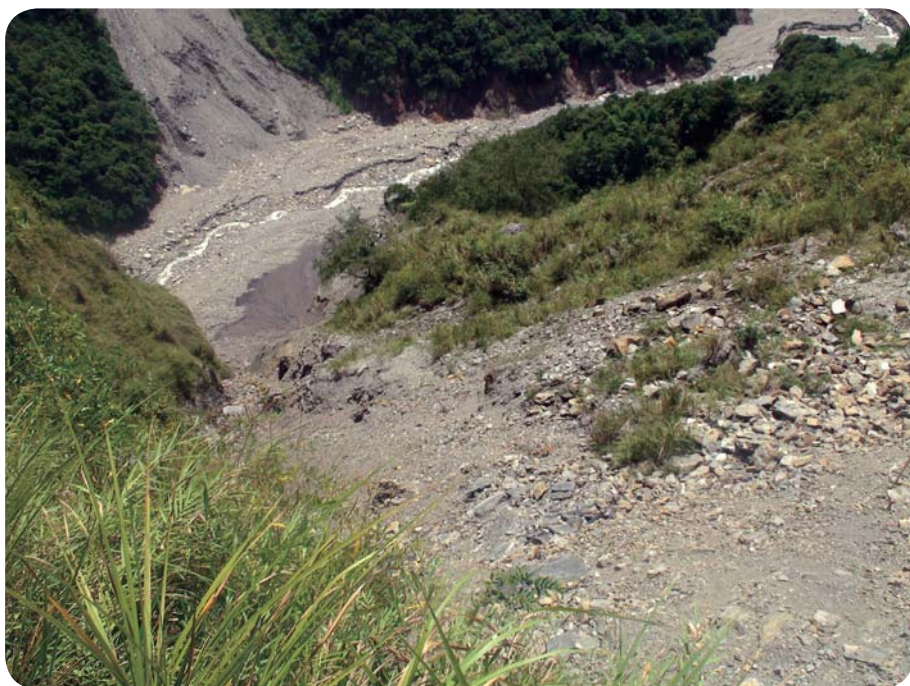
▲ 東埔斷崖所崩落的岩屑特別破碎，崩岩從稜線上端直瀉而下，直達溪谷。由於斷崖非常驚險，即使父子行經此處也無法相互照應，因而又名「父子斷崖」。

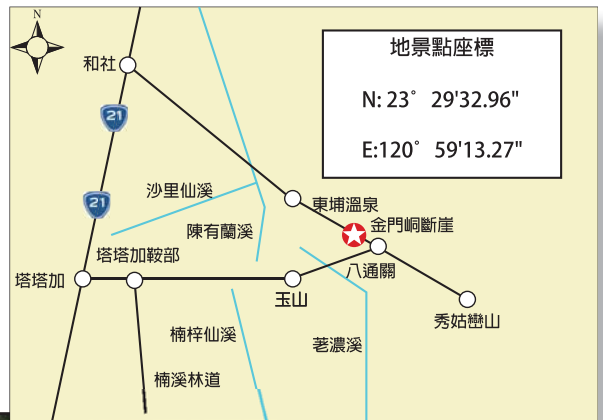
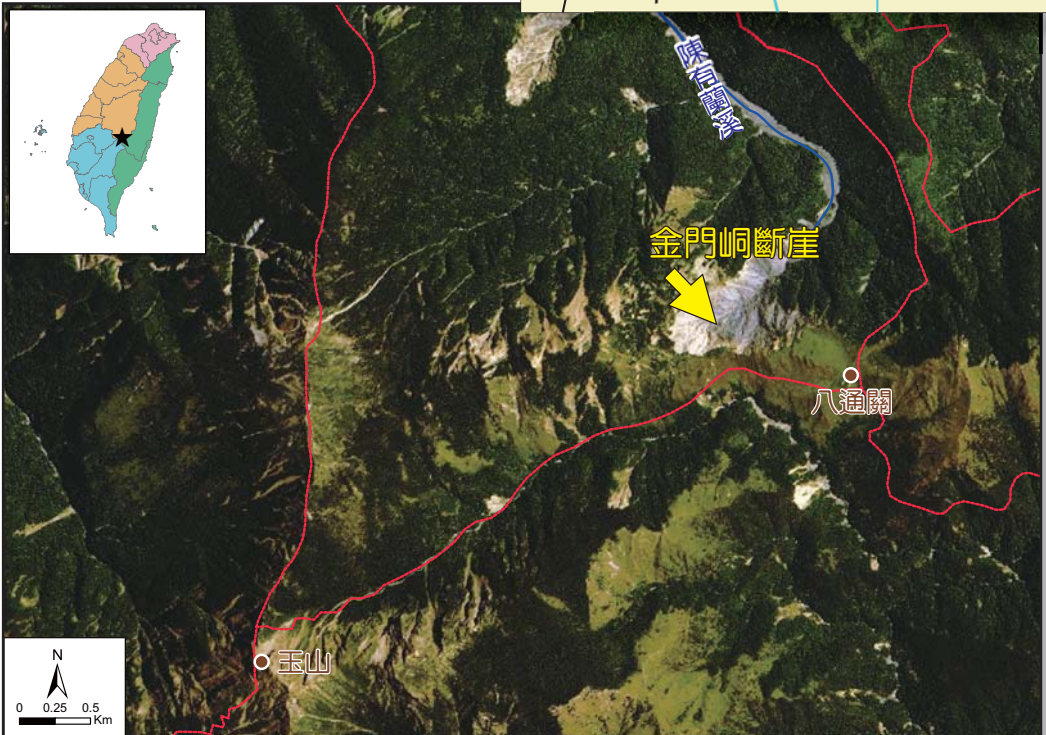
金門峒斷層在地形上造成明顯的金門峒斷崖，主要因金門峒斷層通過和陳有蘭溪強烈的向源侵蝕作用所致。金門峒斷層為該區的主要構造線，其斷層破碎帶於金門峒斷崖面上清晰可見，此一構造線加強了風化和侵蝕的自然作用力。陳有蘭溪源流向源侵蝕極為旺盛，加上此處岩性破碎，有利於速風化、侵蝕作用之進行，因此造成了此壯觀的崩場景觀。台灣有多處大崩塌地都因斷層通過而導致，除本地景外，其下游處的東埔斷崖也是一樣。

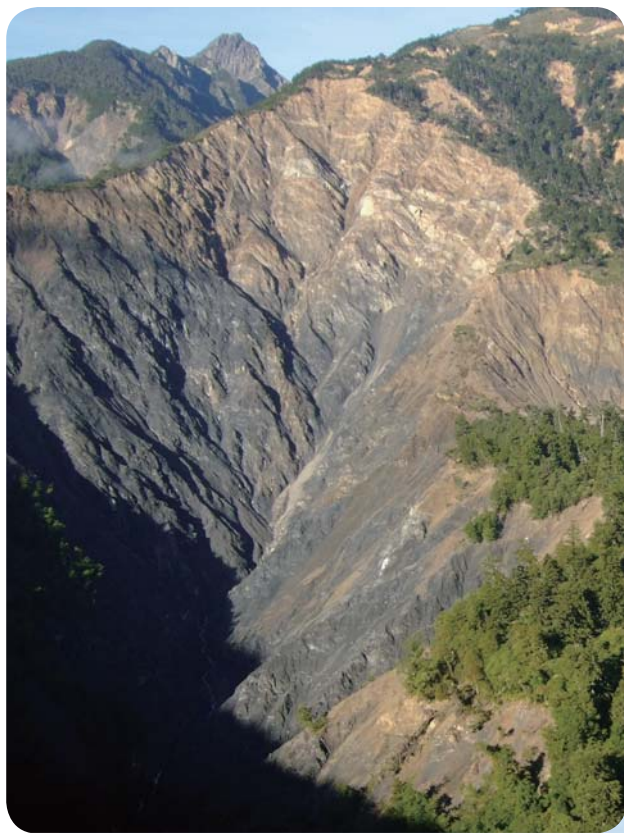
◀ 陳有蘭溪的向源侵蝕作用非常強烈，因而本地景的崩塌不斷，其與荖濃溪之間的分水嶺也不斷地往南移動，推估荖濃溪的上游終將被陳有蘭溪所襲奪。

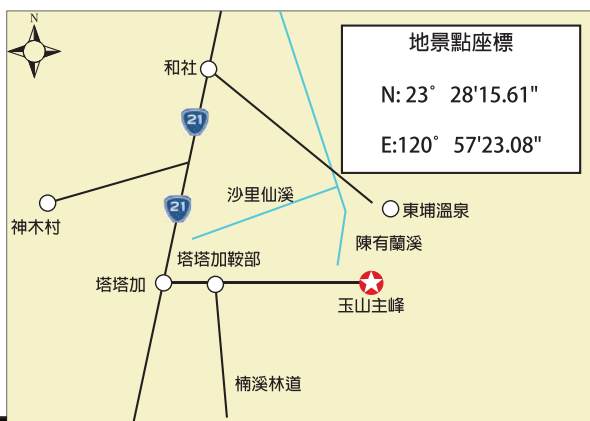
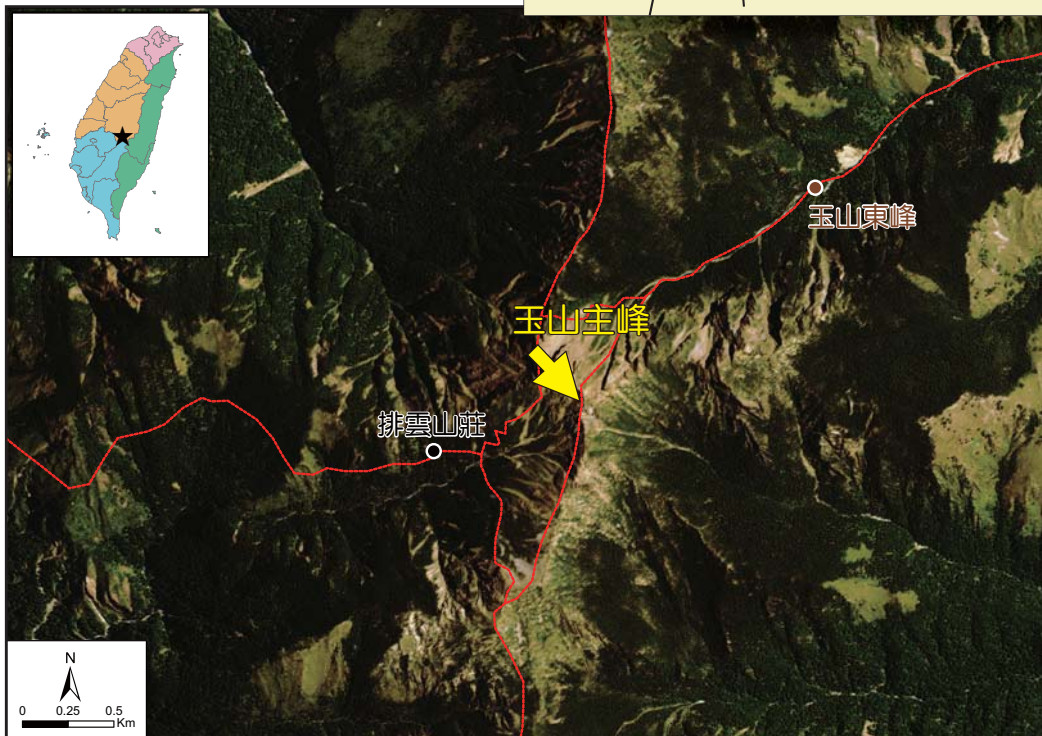
玉山主峰海拔標高3952公尺，為台灣及東亞的第一高峰，主要因東側菲律賓海板塊不斷推擠西側大陸板塊所導致地殼抬升而形成的高山。在構造上，玉山主峰處於一大規模向斜之西翼，在其裸露岩壁上可見複雜的褶皺構造。受到高山風化作用及岩性的影響，稜線附近都是風化崩落的碎石，並有多處大規模的碎石坡。

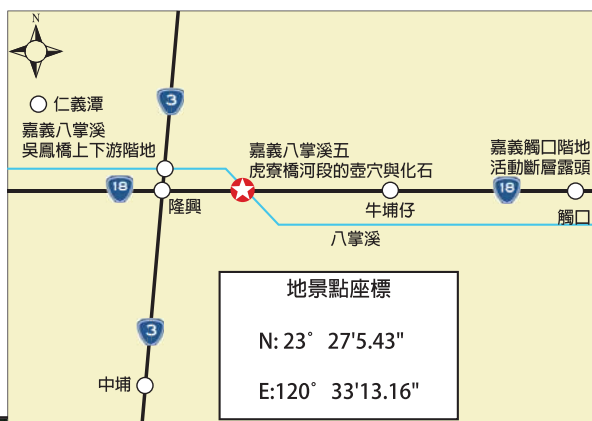
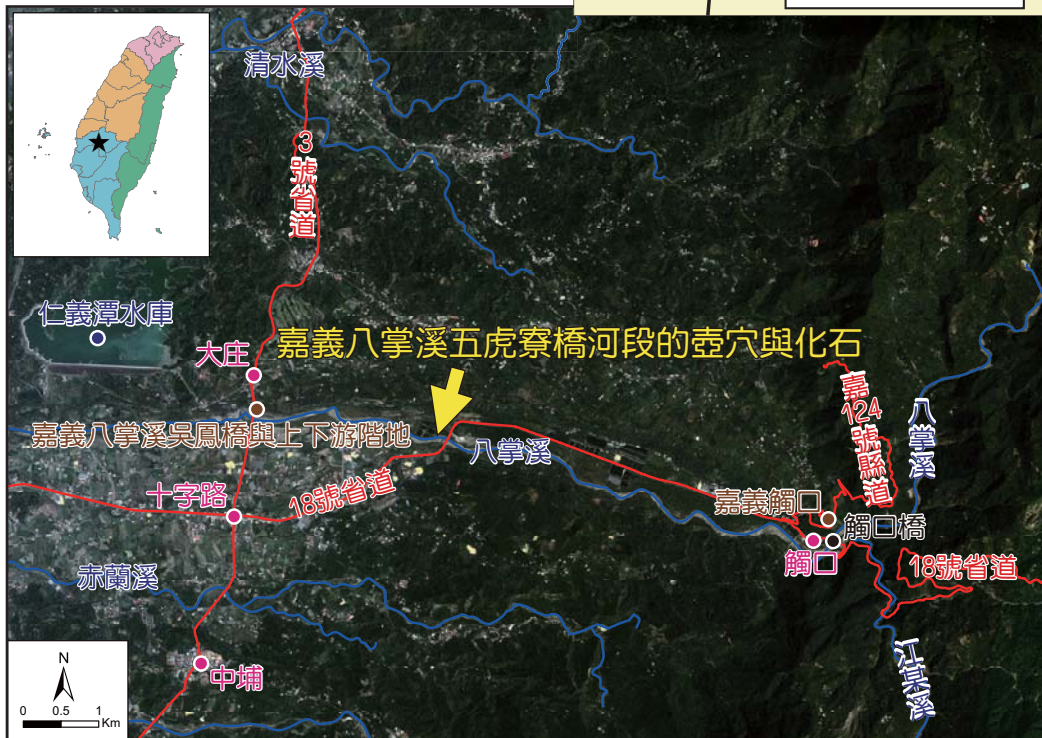
八掌溪流經五虎寮橋河段的地層是淺海相的麓山帶砂岩地層，多為砂、頁岩互層或部分的泥質砂岩、灰色頁岩。由於地層過去屬於近海沉積環境，因此在出露的河道基盤上，隨處可以見到各種貝殼與生物碎屑化石，以及動物所殘餘移動痕跡的生痕化石。此外，河床上還有壺穴的分佈，壺穴的形成是河川水流在河道地勢高低不一的情形下產生紊流，紊流中夾帶礫石不斷磨蝕岩石基盤後，產生的洞穴，是河川侵蝕地形的一種。

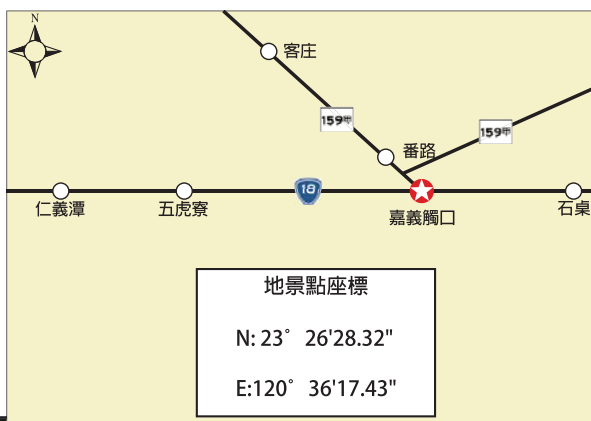
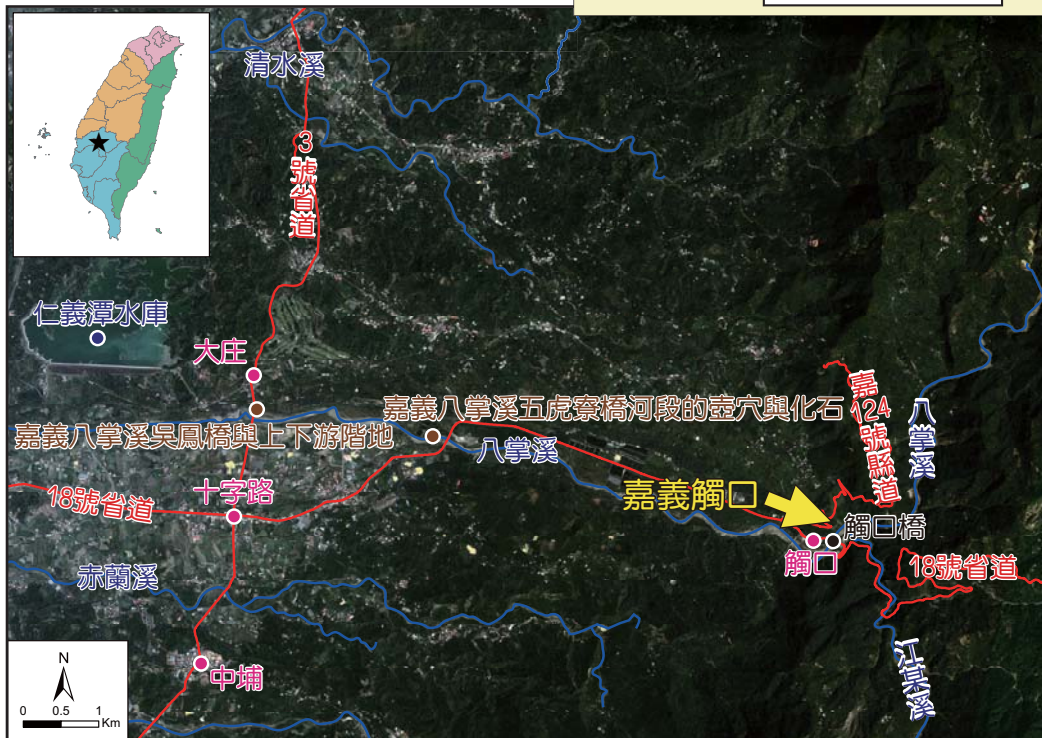
本活動斷層露頭除少數出現礫石層及泥岩外，大多為砂頁岩互層，其岩層破碎易有崩塌現象。

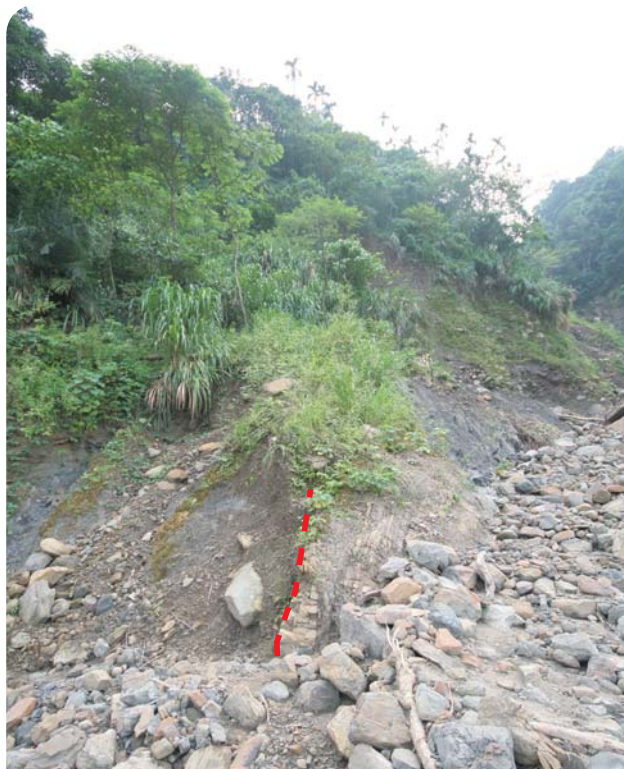
◀ 照片中紅色虛線的左右二側，岩層的岩性不同且走向差異也很大，地質學上稱紅色虛線為不連續面，造成不連續面的原因其中之一為構造線即斷層通過，因此推測是觸口斷層錯動造成此露頭的不連續面。

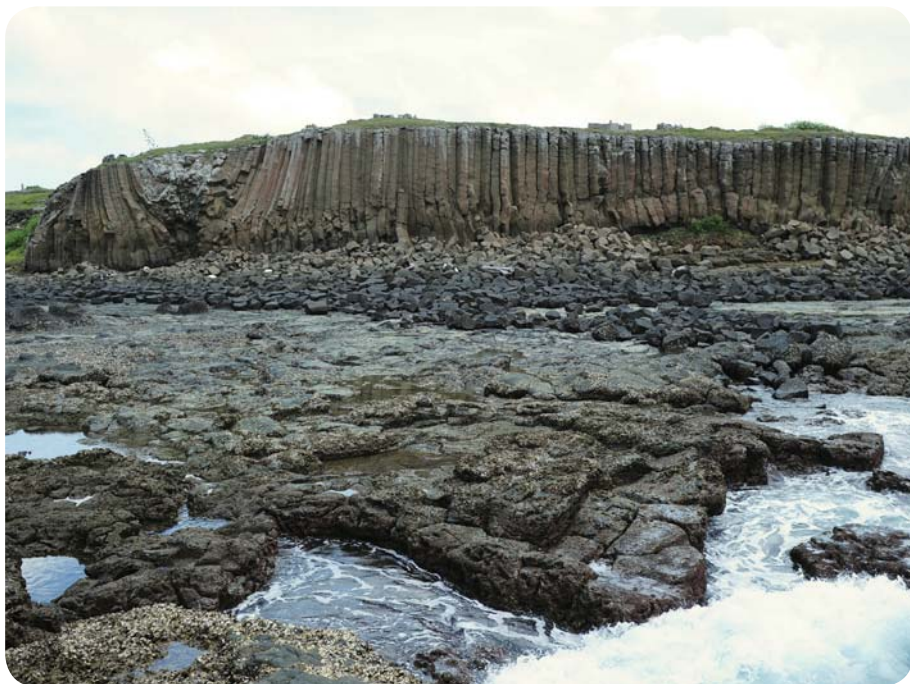
▲ 海崖的柱狀玄武岩長時間暴露於風化侵蝕作用強烈的環境下，其節理裂隙逐漸擴大後支撐不住石塊，便會掉落堆積於坡腳形成崖錐。照片中玄武岩海崖下可見大量石塊掉落遍佈。

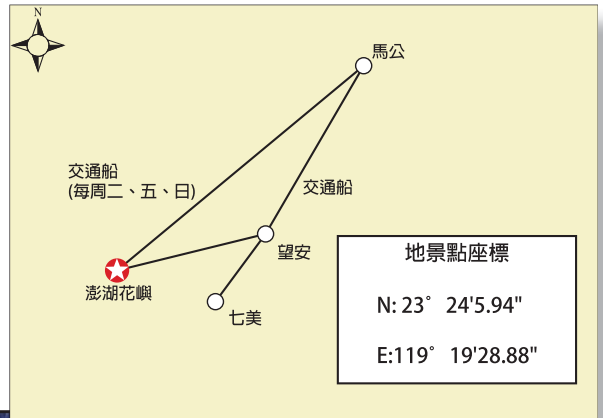
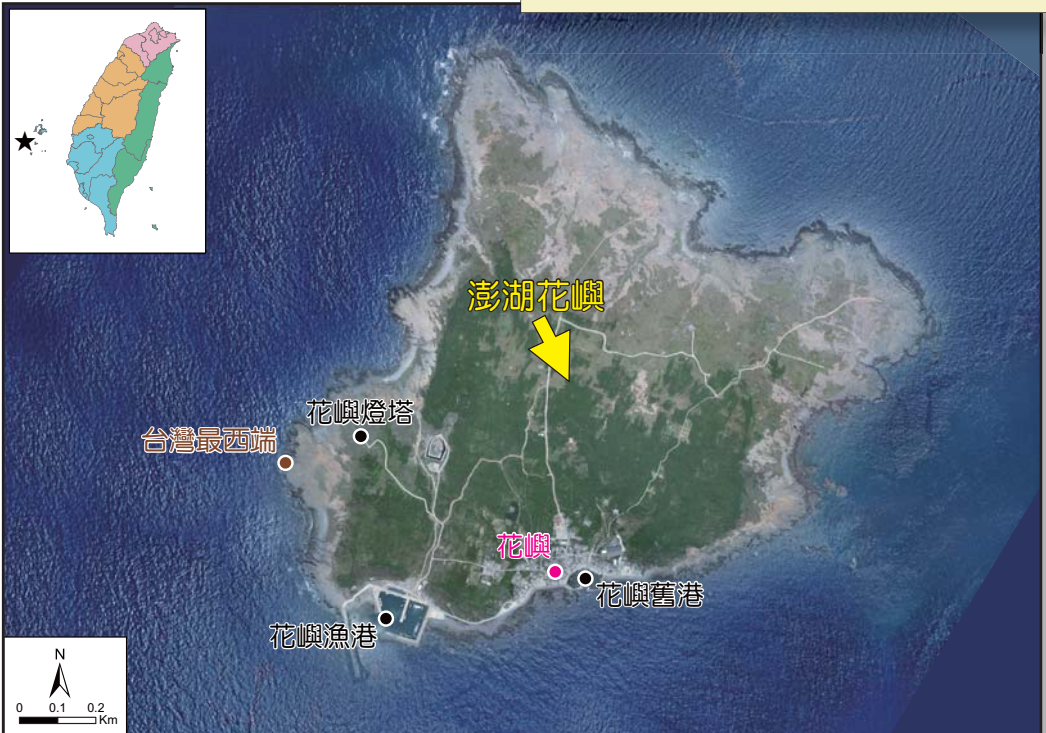
地質上，花嶼是由中性安山岩質至酸性流紋岩質的火成岩所組成的島嶼，其火山活動時間大約是在9500至5500萬年前間，與福建省沿海一帶，屬於同一岩漿活動之產物。本島岩相複雜，分布最廣的岩性為斑狀安山岩，交雜多樣性岩脈與攙獲岩，岩體無層次、破碎且雜亂，風化程度高，其地質景觀迥異於其他的澎湖群島。花嶼形成年代久遠，相對接受地表風化的程度亦高，加上島上岩相複雜，因此造成可觀察到各種風化現象，如球狀風化、風化紋、蜂窩岩等，其地形景觀相當特殊，罕見。

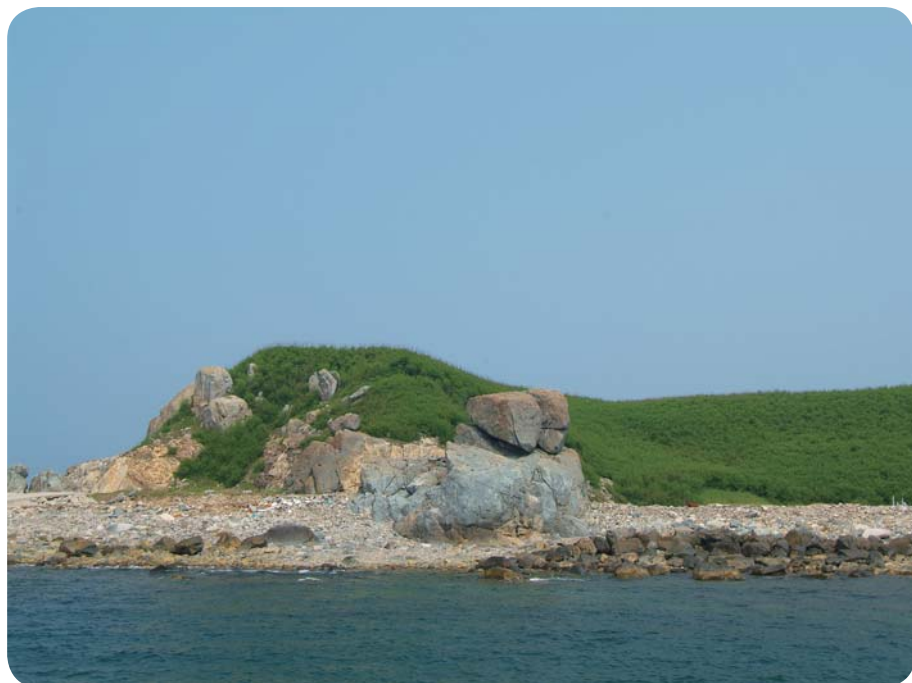
- ▲ 花嶼形成年代久遠，接受地表風化程度較高，且岩體破碎，因此島上相當多奇岩怪石，在港口中的夫妻石即為當地著名的地標。

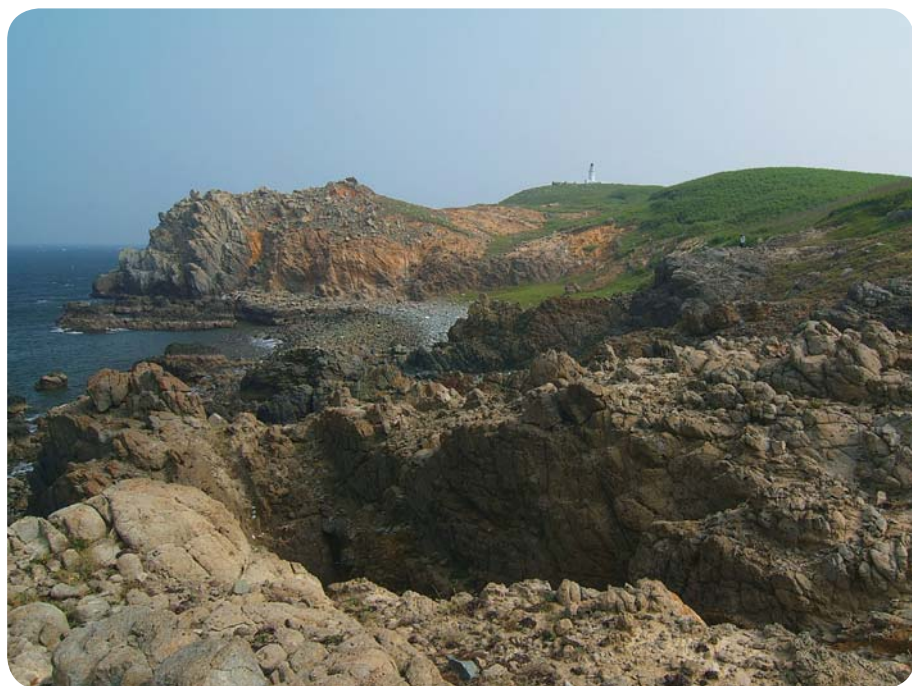
- ▲ 花嶼由安山岩質及流紋岩質火成岩所構成，迥異於其他由玄武岩所組成的澎湖群島，岩性複雜，岩體亦相當破碎、雜亂，顯示應曾經受到構造擠壓之結果，推論可能是本區位於地質構造上剪切帶邊緣之位置。

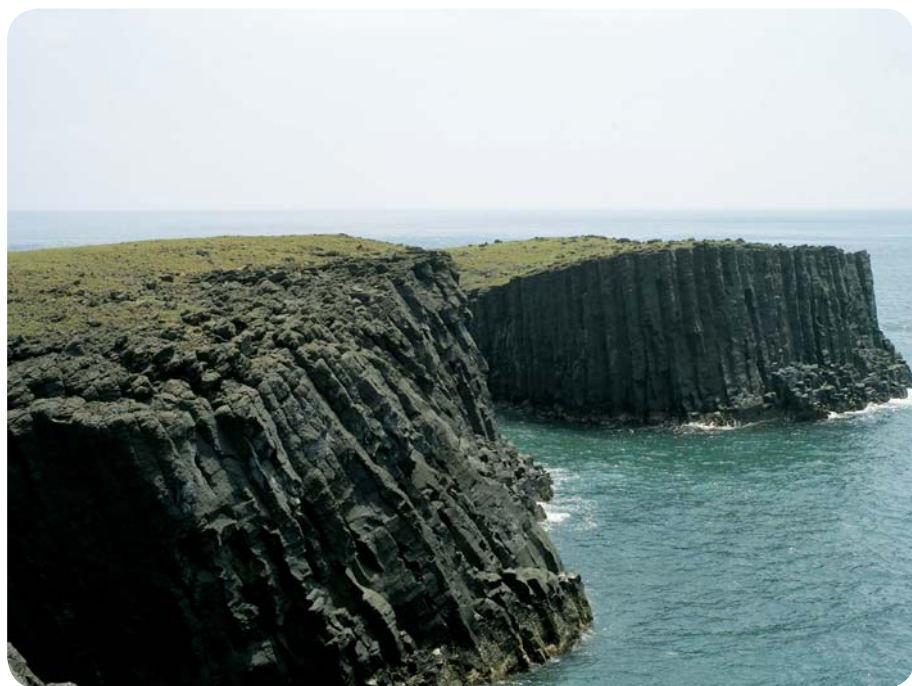
▲ 在西吉嶼西北側有幾處較大的海蝕溝，海水沿著柱狀節理的破裂面不斷侵蝕，在玄武岩下方形成海蝕凹壁及海蝕洞，當海蝕洞不斷擴大，上方的玄武岩失去支撐崩落，加上海水不斷侵蝕沖刷下，形成較大的海蝕溝。

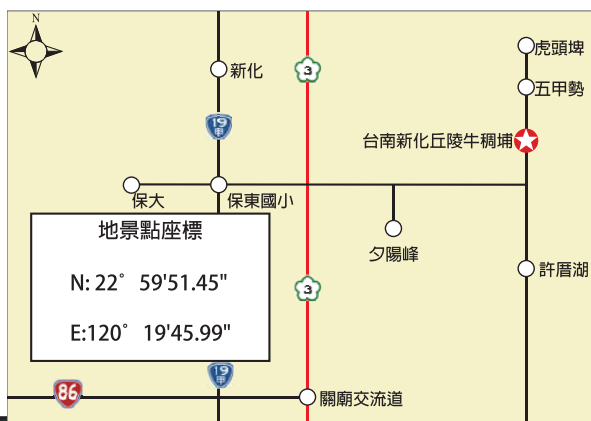
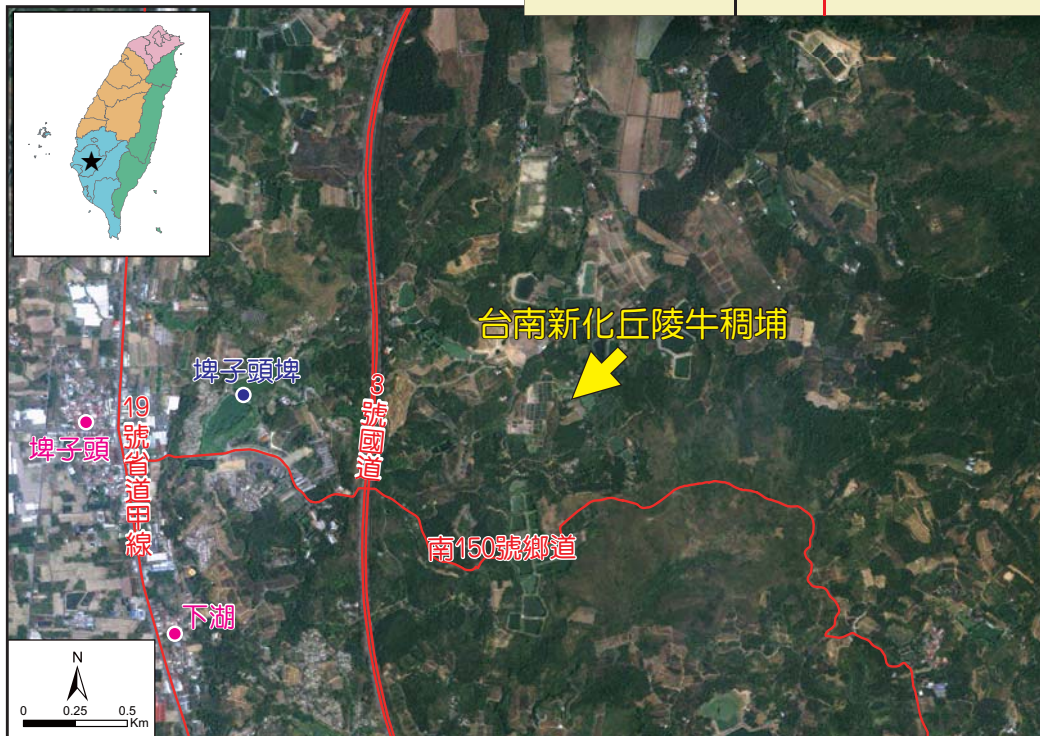
此區化石層為中粒度砂岩層，其化石層的上部為頁岩、泥岩或砂質泥岩，下部為砂岩或泥質砂岩。其上、下地層岩性不同，砂岩為淺區的沉積，泥岩、頁岩是較深區的沉積，表示環境由淺變深，已不適合原生存於淺海的生物生存，因而造成生物大量死亡形成化石層。

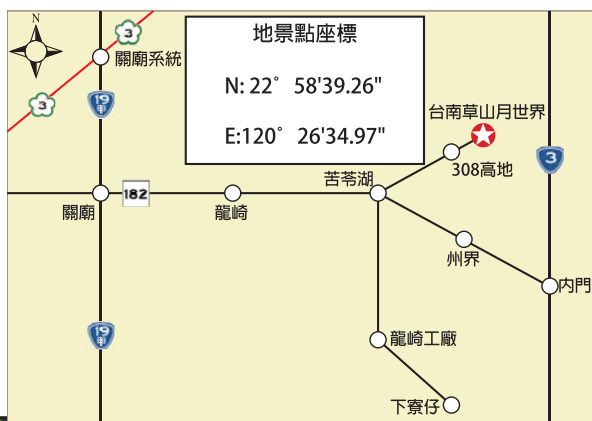
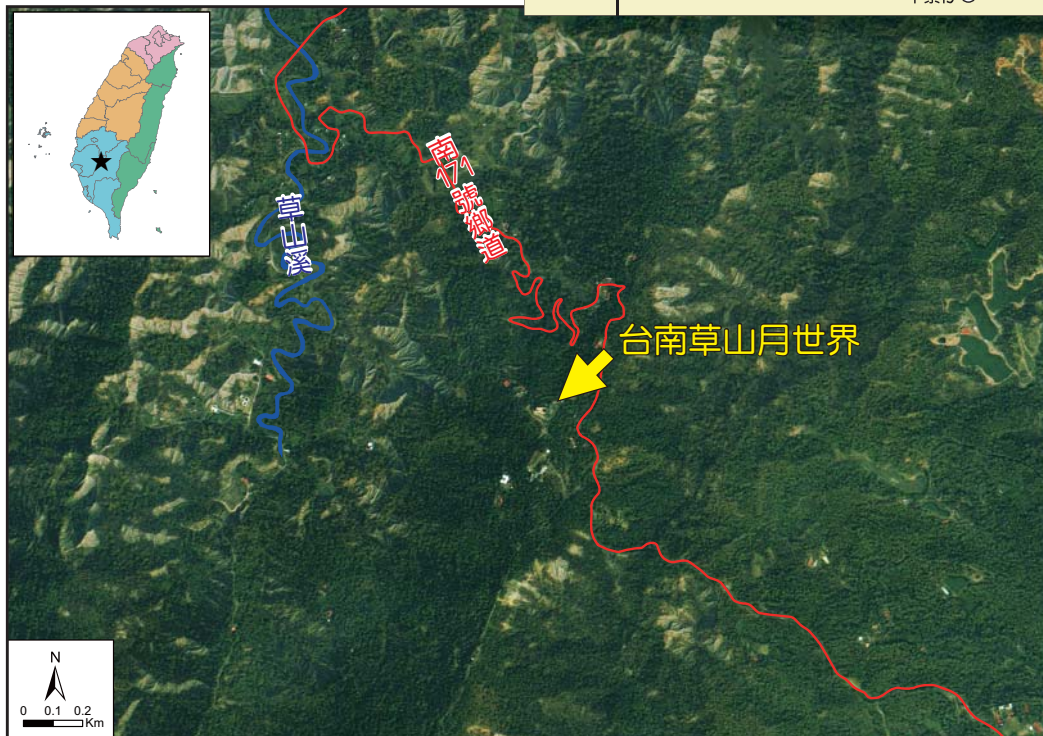
另外，泥岩因質地緻密，地表水不易入滲，故少有地下水資源可以利用，為適應此惡劣環境，當地居民在凹地間挖掘池塘蓄水，作為民生與農業用水的來源。
