林俊全、齊士崢、劉瑩三、
陳文山、李建堂◎編著

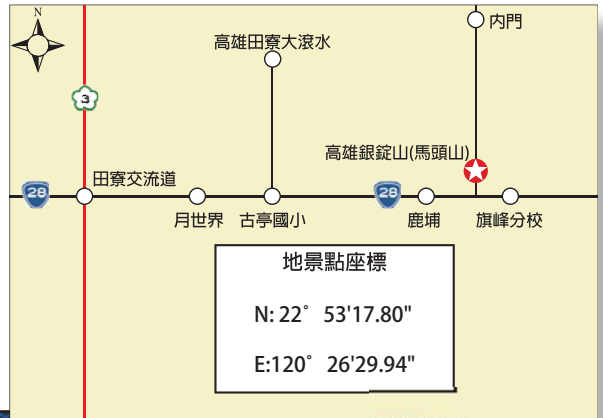
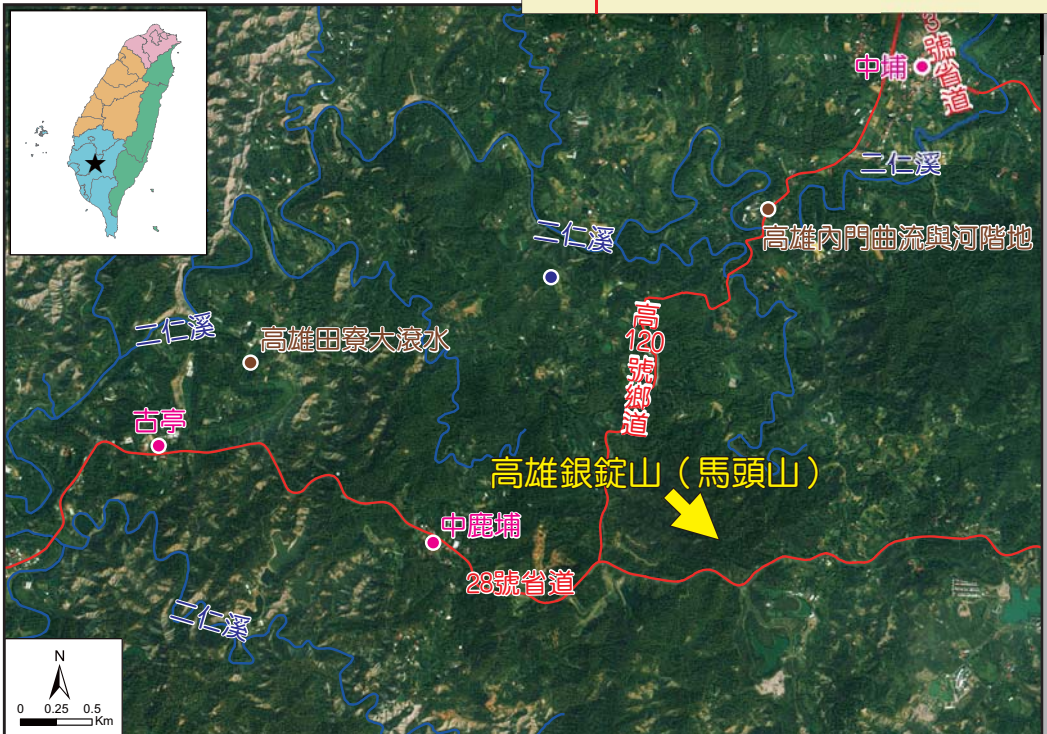
銀錠山的山頭屬於較堅硬的砂岩，而周圍地層均為較軟弱的頁岩和泥岩，因此銀錠山為不屬於當地岩性的外來岩塊，在岩性軟硬不同的差異侵蝕下，砂岩獨立突出形成特殊的山形，頁岩和泥岩形成低緩的丘陵地。在頁岩或泥岩地層混雜著巨大且岩性不同的砂岩體，這種沉積現象類似於混同作用，即泥質沉積物中混雜許多當地和外地的岩塊，這是因板塊間的構造活動，使深海沉積物受到擠壓、碰撞，破壞了原先的地層層序。說明了這裡曾是深海環境，經地殼抬升而出露於地表。

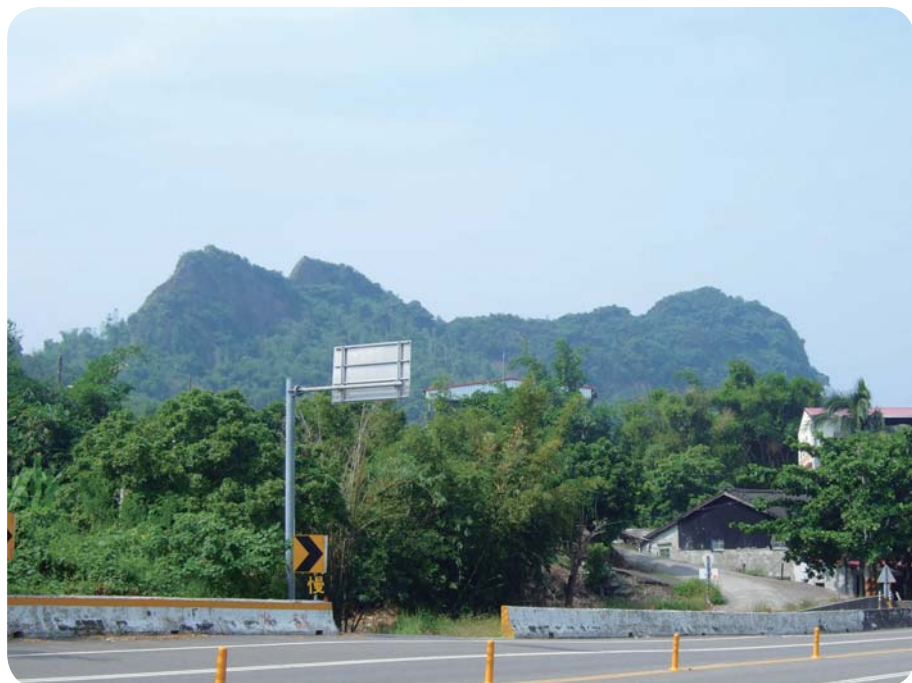
▲ 銀錠山山體中央凹陷二側凸起的外型，酷似金元寶，因此將之命名為銀錠。

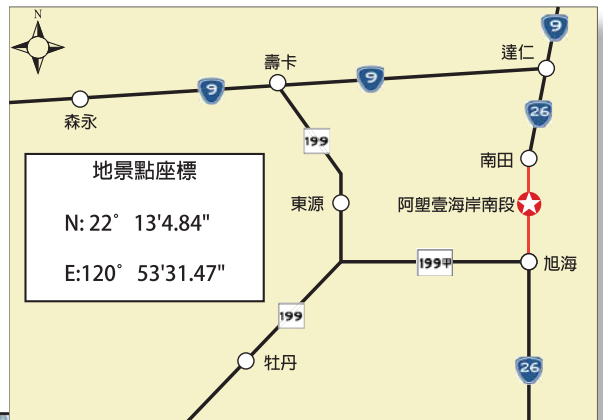
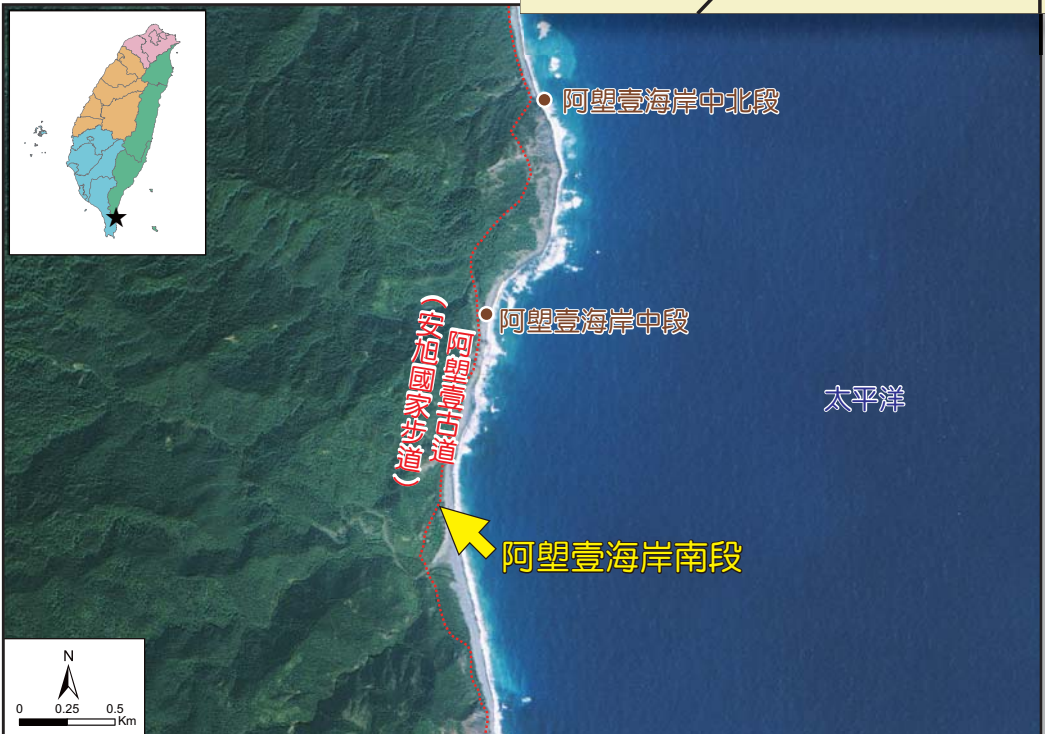
除了人文意義上的重要性，此段海岸沿線的地形地質景觀亦相當多變豐富；靠近旭海段的海岸，海崖側可見到各式各樣的沉積崩塌變形構造，其成因為岩層在海底沉積的過程中，於尚未膠結呈現塑性的狀態下受上部因地震等構造活動而崩塌的岩石壓密，同時構造活動亦會使得地層受到擠壓而彎曲，之後經固結作用定型才形成現今的變形岩層。

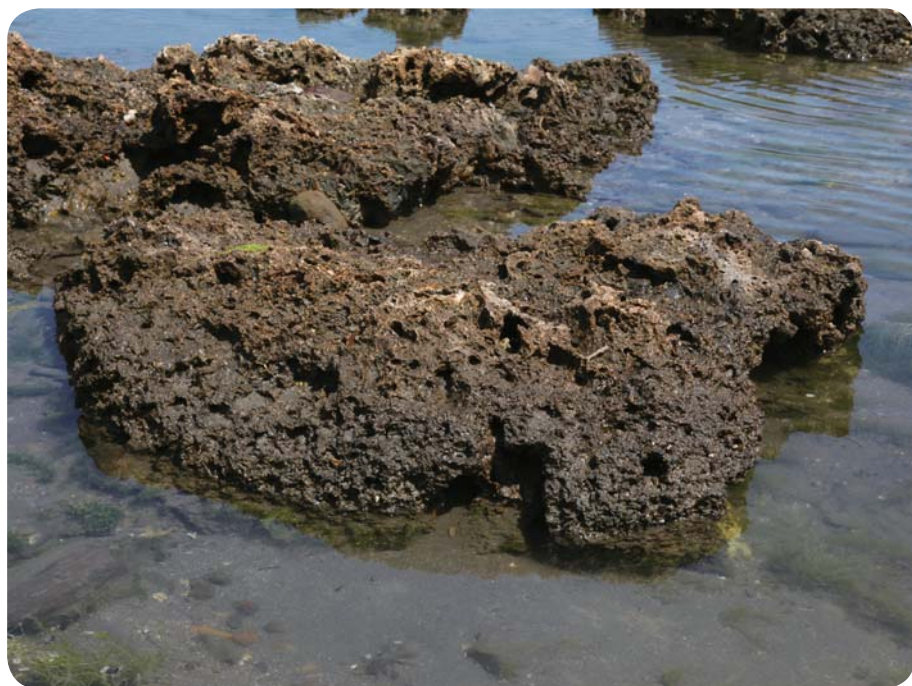
▲ 藻礁與珊瑚礁同為造礁，但藻礁是由屬於植物的石灰藻一層層沈澱碳酸鈣而成，因此在外觀上無珊瑚礁的軸孔紋路。

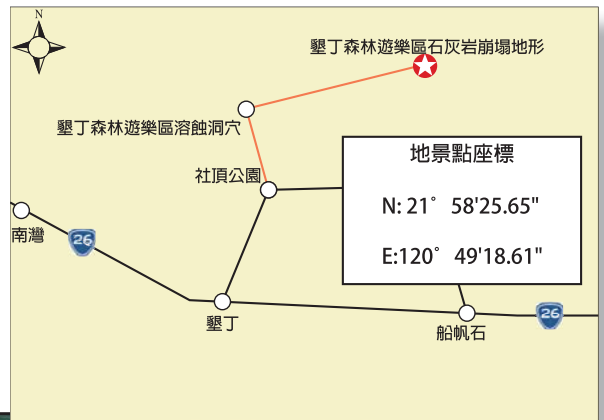
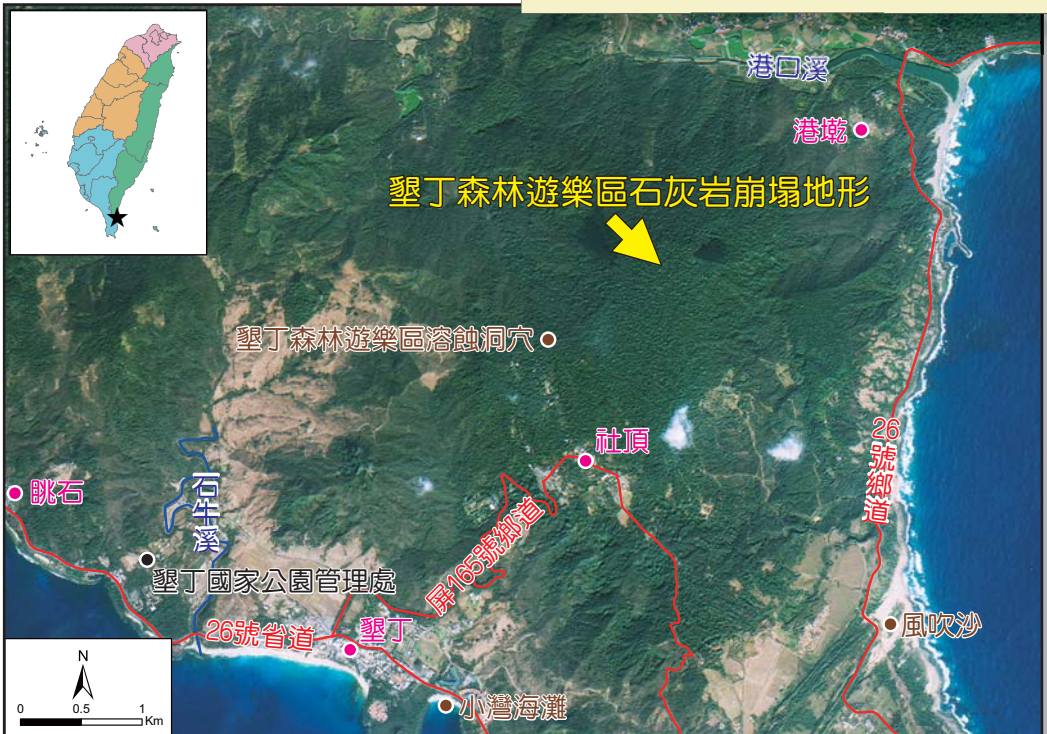
園區內同時可見到不同規模的溶蝕溝，有些寬度僅能容納一至二個人，如一線天；規模稍大的則寬如山間谷地，如垂榕谷；比谷地更大的則有棲猿崖。

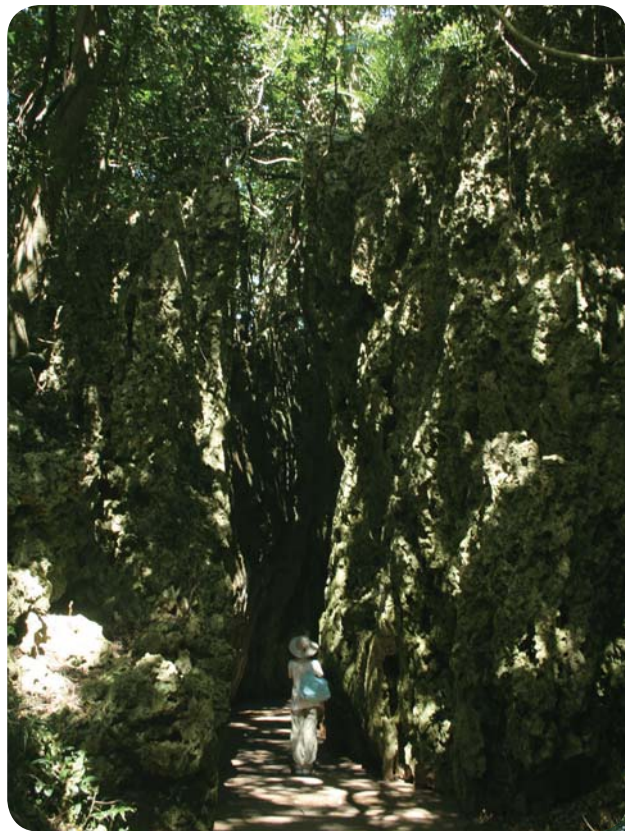
◀ 一線天的名稱，是因其裂隙寬度極為狹窄，往上方觀看天空僅能看到一小部分的天空而來。照片中可藉由小孩的身型來比較一線天大約僅有能容納一名大人或二名孩童通過的寬度。

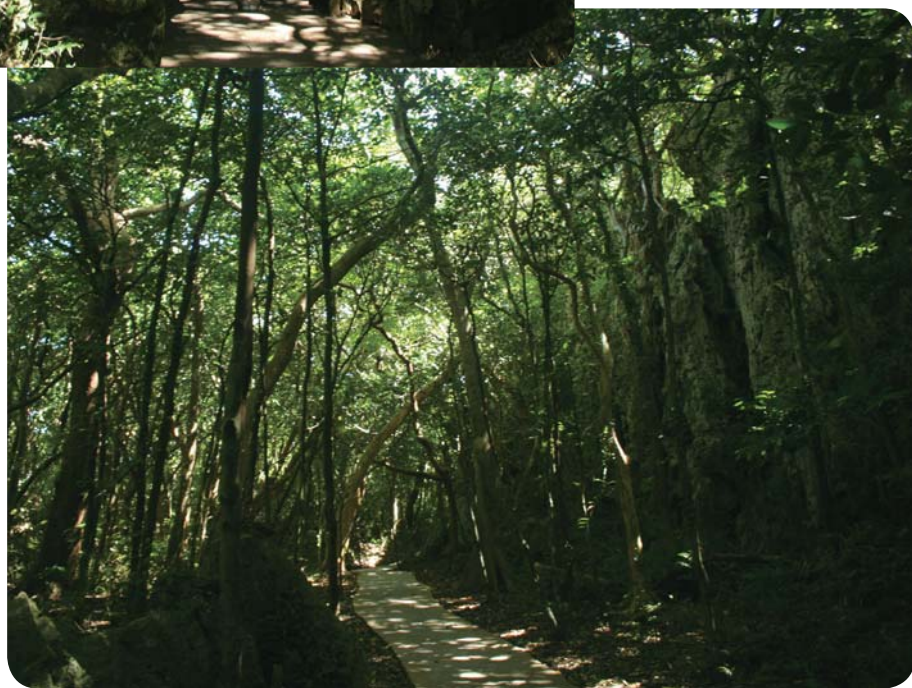
▲ 垂榕谷位在森林遊樂區北緣，此區的溶蝕裂隙規模由小至大皆有，垂榕谷屬於中型的溶蝕裂隙地形，介於一線天與棲猿崖之間。

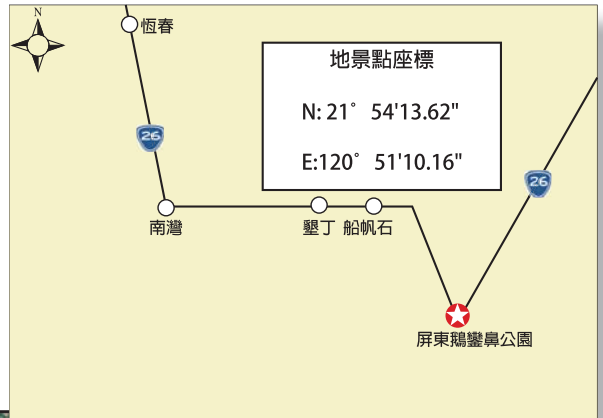
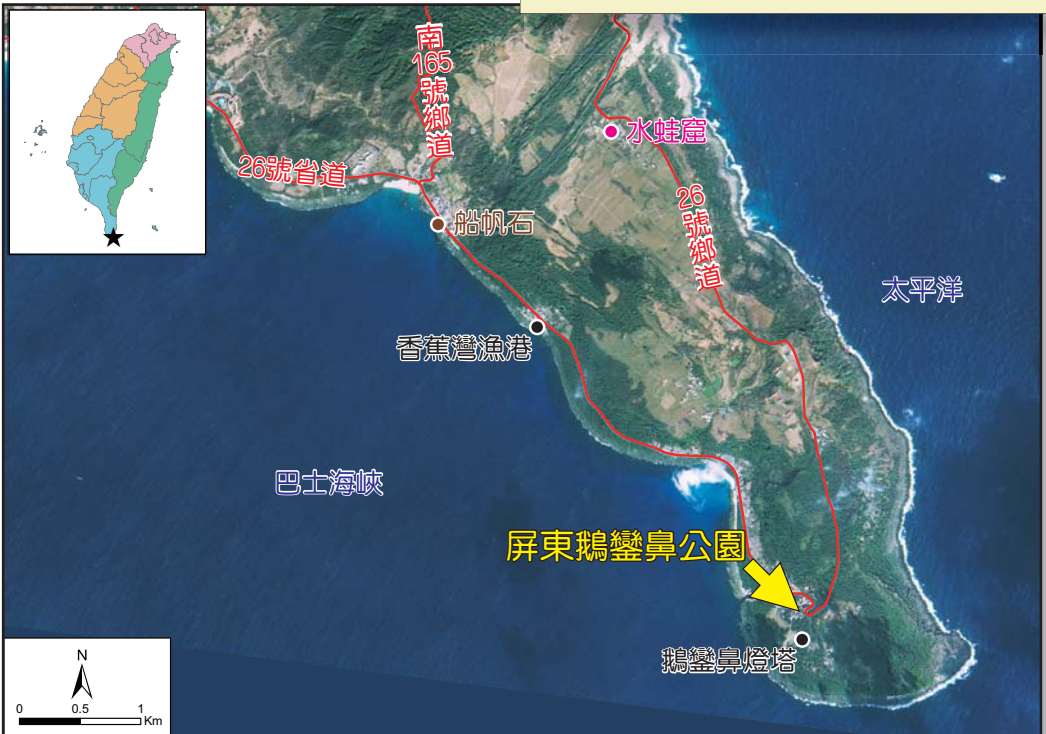
鵝鑾鼻位於恆春半島東側突出的海岬，是台灣最南端的地理位置，鵝鑾鼻燈塔也建置於此處，告知海上的行船請勿太接近以免觸礁。此區的地層由海岸往內陸依序為近代抬升的珊瑚礁與形成於更新世的石灰岩，中間夾有砂、礫、粘土等沈積物的現代沖積層；燈塔周圍目前設置有觀光園區，沿著園區內的步道可參觀石灰岩體受溶蝕作用產生的溝谷與裂隙，甚至可於石灰岩上觀察到珊瑚的軸孔形狀，證實其確實是由珊瑚礁所形成。此外，海岸邊的抬升珊瑚礁長期受海浪侵蝕，一道道平行的海蝕溝完整的排列，浸泡於水面下的海蝕溝內，也是生物賴以為生的場域。

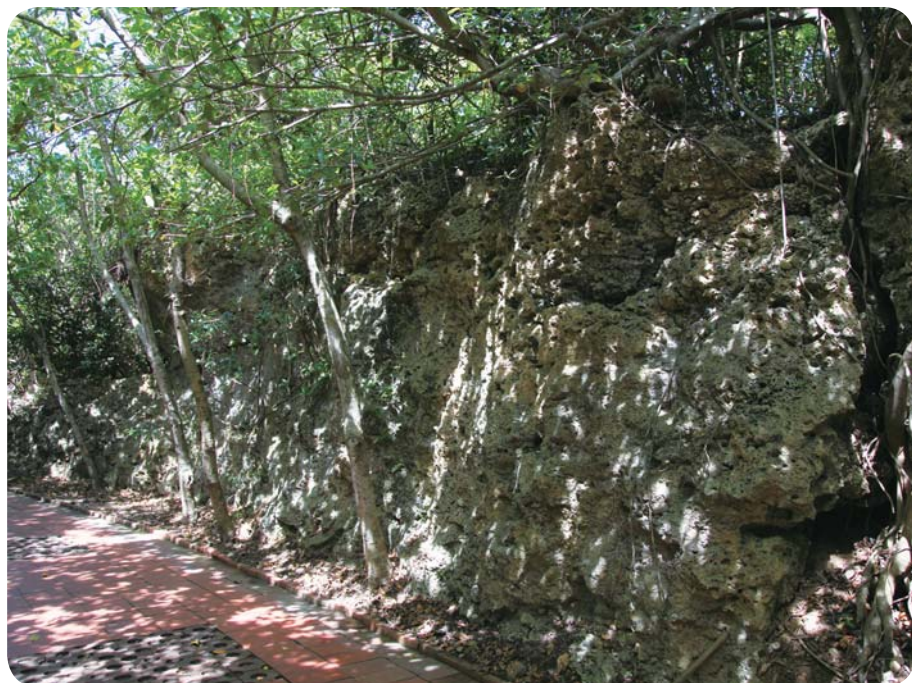
▲ 照片右側石壁是近代才抬升降起的珊瑚礁體。因未經高度的溫度與壓力作用，於岩體上還清晰可見珊瑚軸孔的紋路。

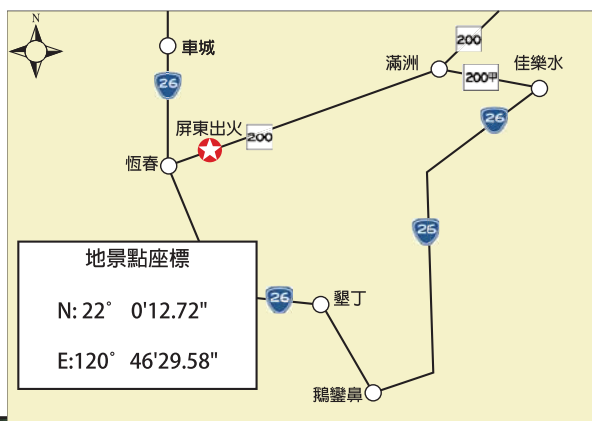
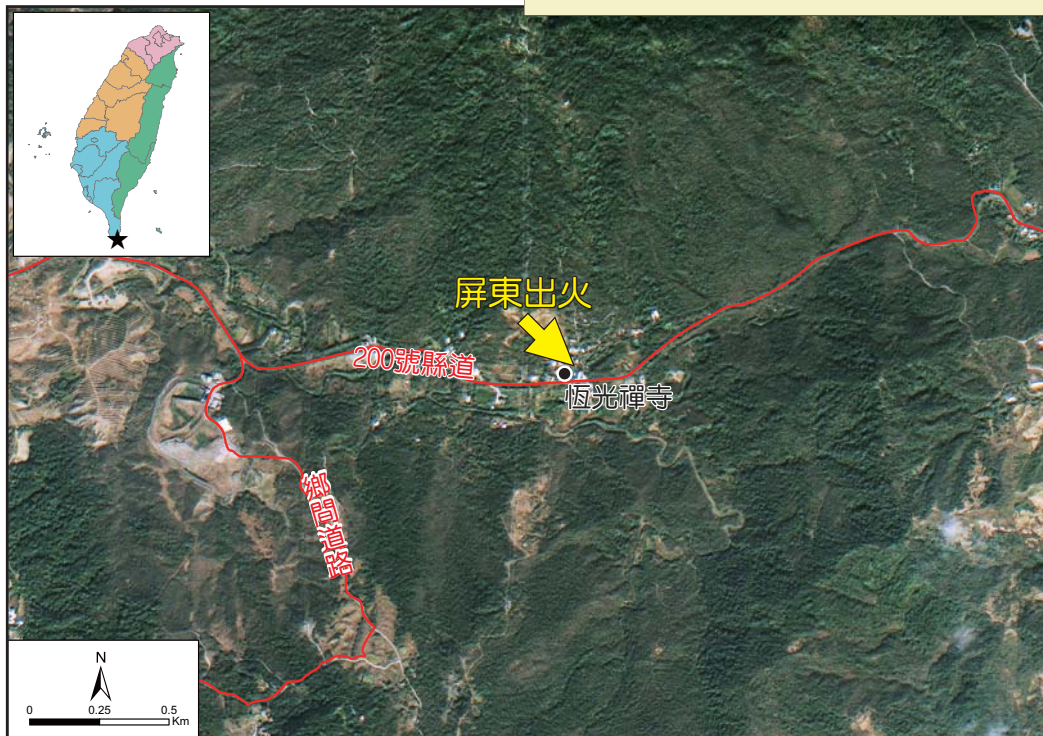
根據恆春縣誌（山川篇）記載「三台山之左，火移徙無定處，然相處不遠耳」。表明此現象存在已久，過去景觀區內有多處火焰燃燒，管理單位基於安全考量，規劃並整理將冒出火苗的地點限於一處，防止民眾誤被火焰灼傷。

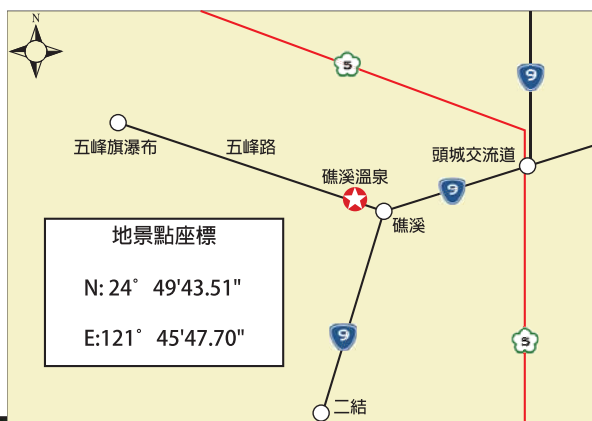
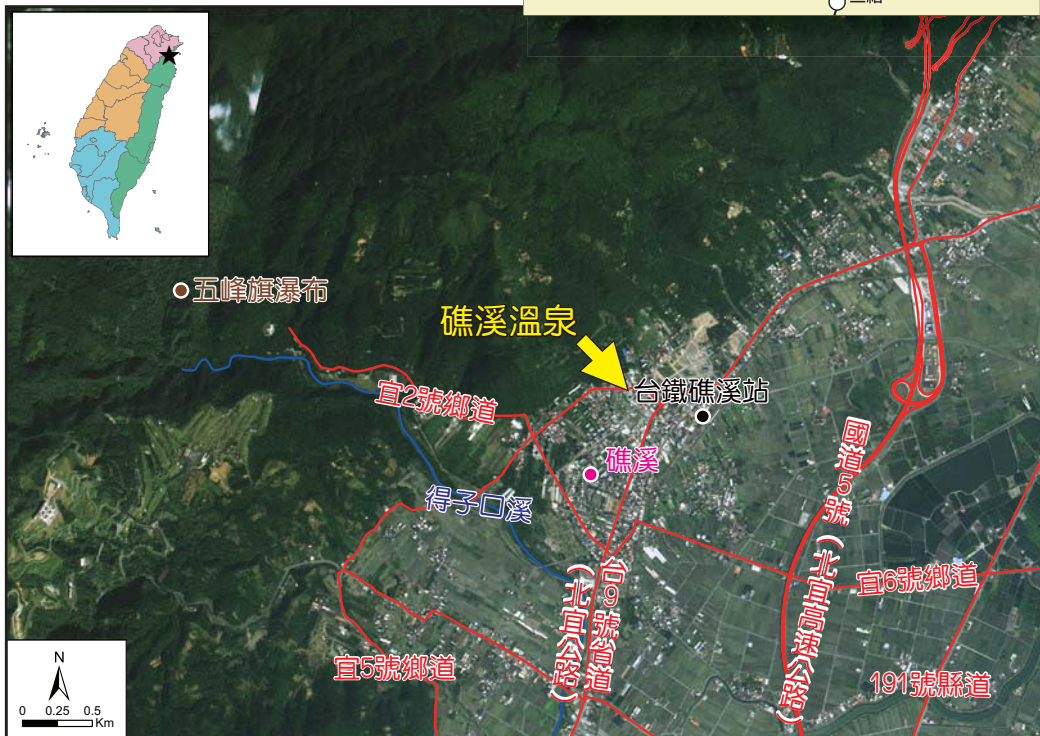
溫泉露頭鄰近有兩條較大的斷層：一為位在礁溪溫泉的東北側的磨碧潭山斷層，走向為西北—東南；另一為位於礁溪溫泉西側的大礁溪斷層，走向東北—西南，此兩斷層間的四稜砂岩，可觀察到許多的小斷層及破裂帶，其中五條為西北—東南走向的正斷層，形成一構造窗成為礁溪溫泉的水流通道，泉水由此破裂帶湧出並進入上覆的沖積層中。

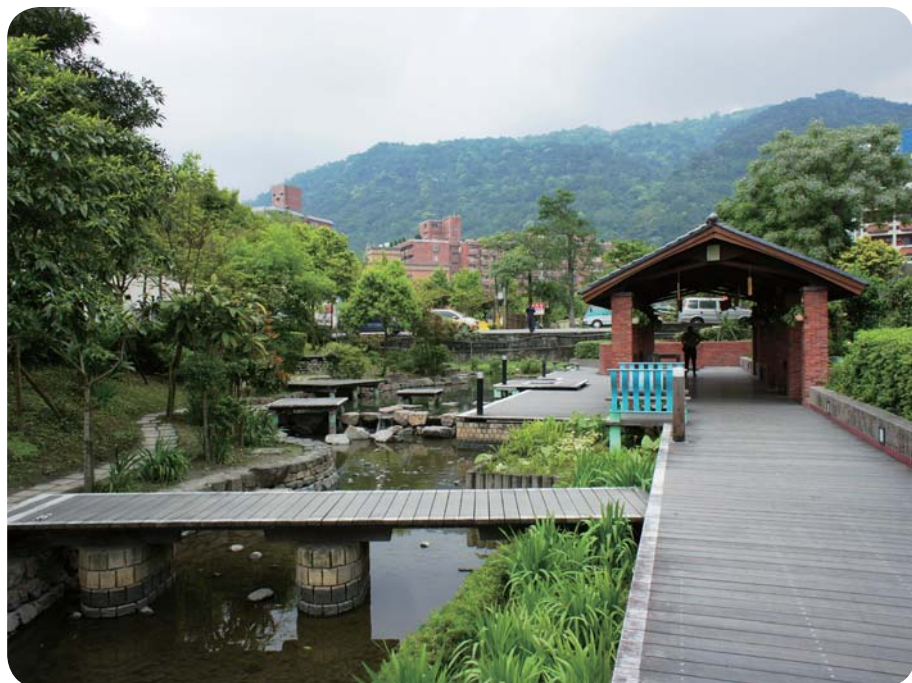
▲ 礁溪溫泉位於宜蘭平原北側的山邊，因火山停止活動後殘餘地熱使面狀分布的地下水溫度升高，在湯圍溪沖積扇與得子口溪沖積扇之交界湧出。

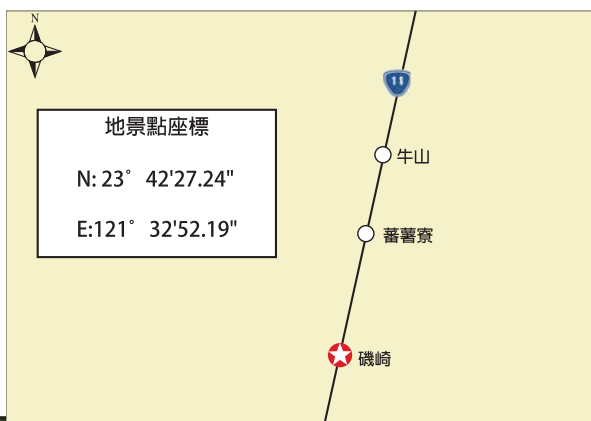
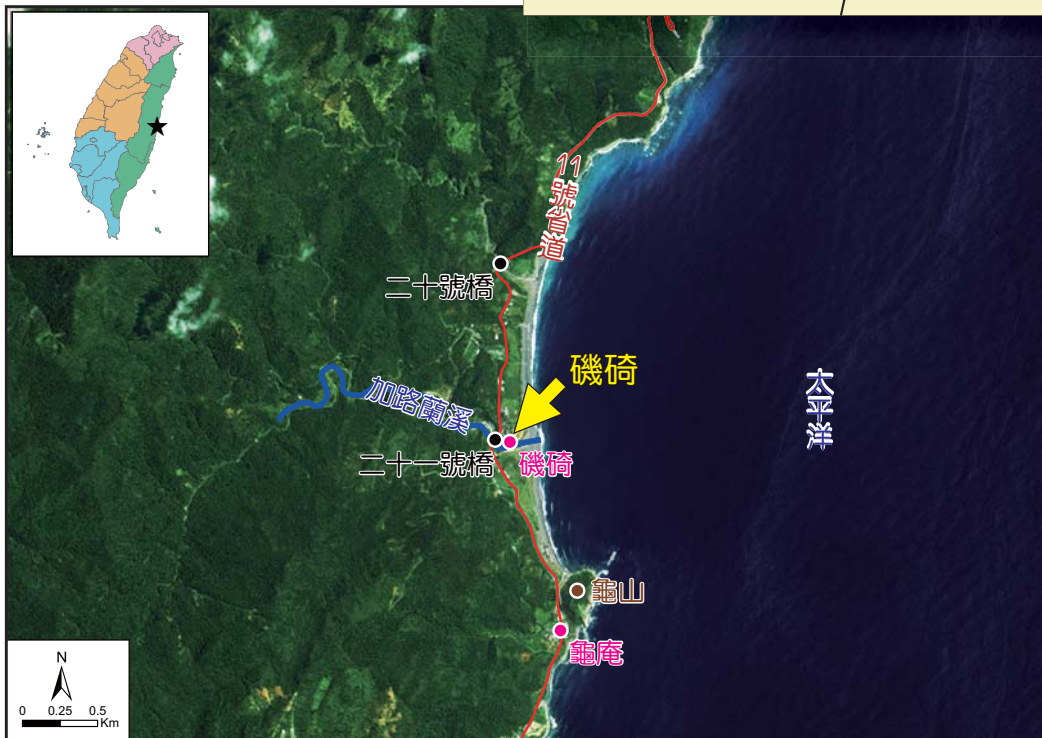
在省道台11線磯崎21號橋西側山壁上，出露八里灣層富田段之泥岩與砂岩互層，地層中有兩條與地面近於垂直的砂質岩脈沿著節理發育。砂質岩脈的形成原因有兩種：(1)沉積層因某種原因（地震等）形成較高的孔隙水壓產生液化作用，造成下層沉積物向上噴出，形成砂岩岩脈；(2)岩塊崩落後產生裂隙，造成沉積物堆積在裂隙中；前者所產生的砂質岩脈通常僅會出現在受作用的位置，後者分布範圍較廣。此處砂質岩脈並未普遍存在於鄰近的節理隙中，故推測為地震引起的噴沙現象所造成。

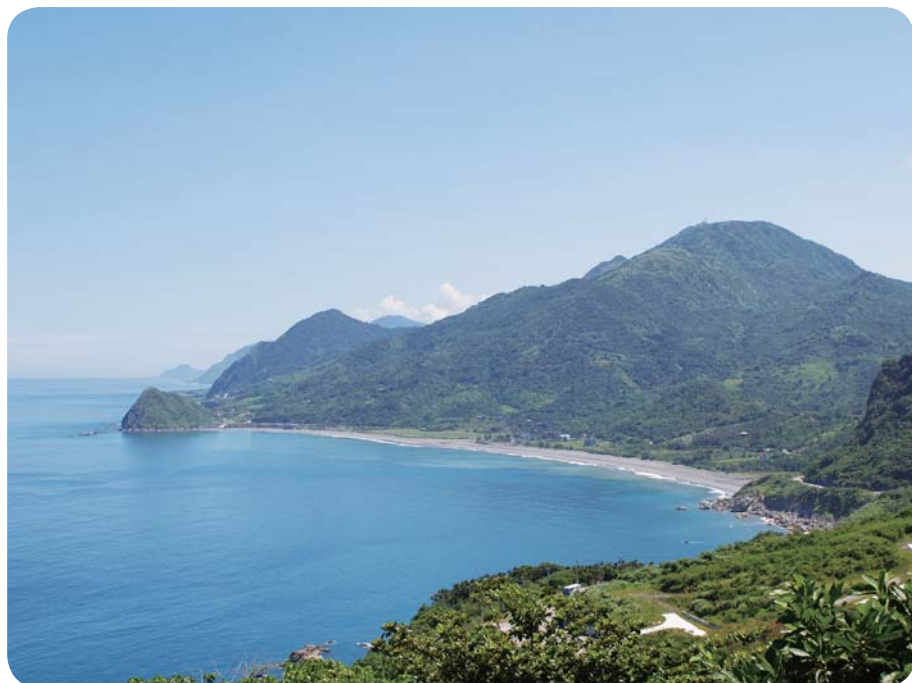
▲ 磯崎海灣有綿延2公里長的沙灘，因此處為泥岩為主的八里灣層，而南北兩側則為較堅硬的火成岩，經常時間差異侵蝕而成。

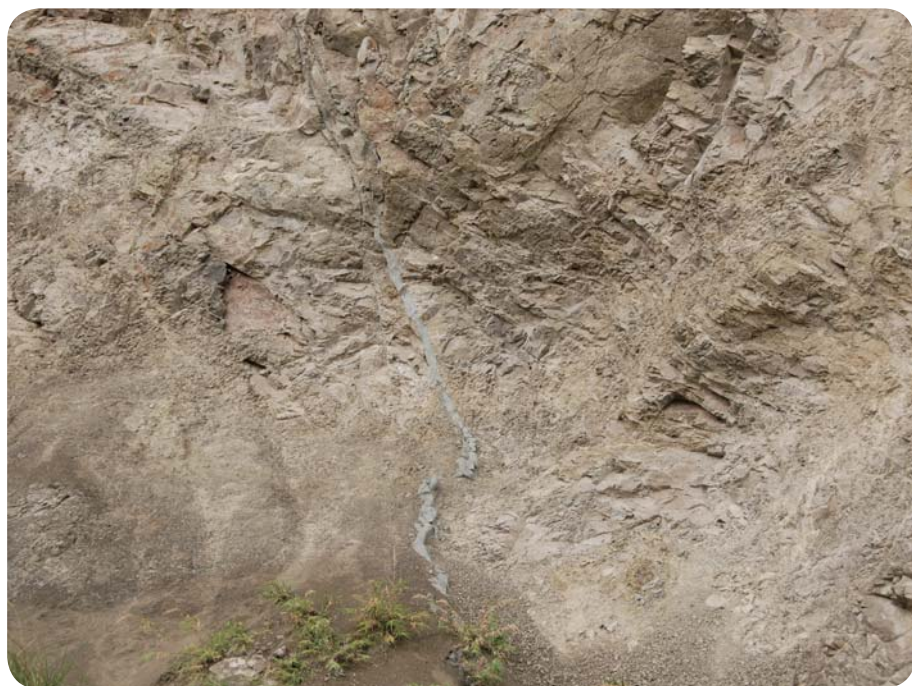
▲ 磯崎21號橋西側凝灰岩層中，有與地面近垂直的青灰色砂岩岩脈，此岩脈並未普遍存在於其他裂隙中，推測是因地震所引起的噴沙造成。

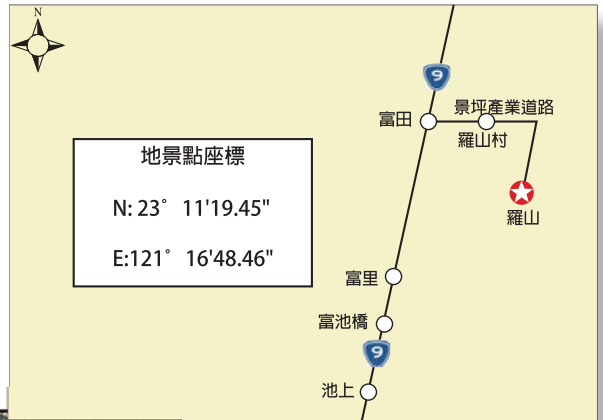
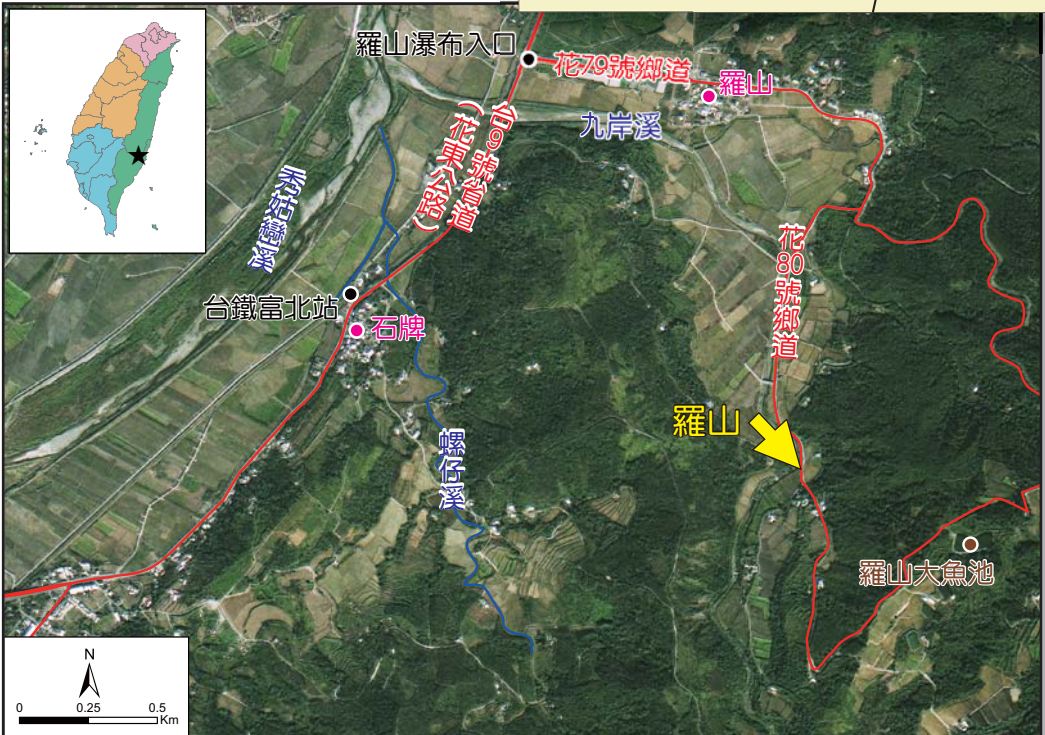
此外，在泥火山西方有面積約一公頃的羅山大魚池，此沼澤屬斷層池，池水自地層裂隙上湧，附近居民以池水灌溉。

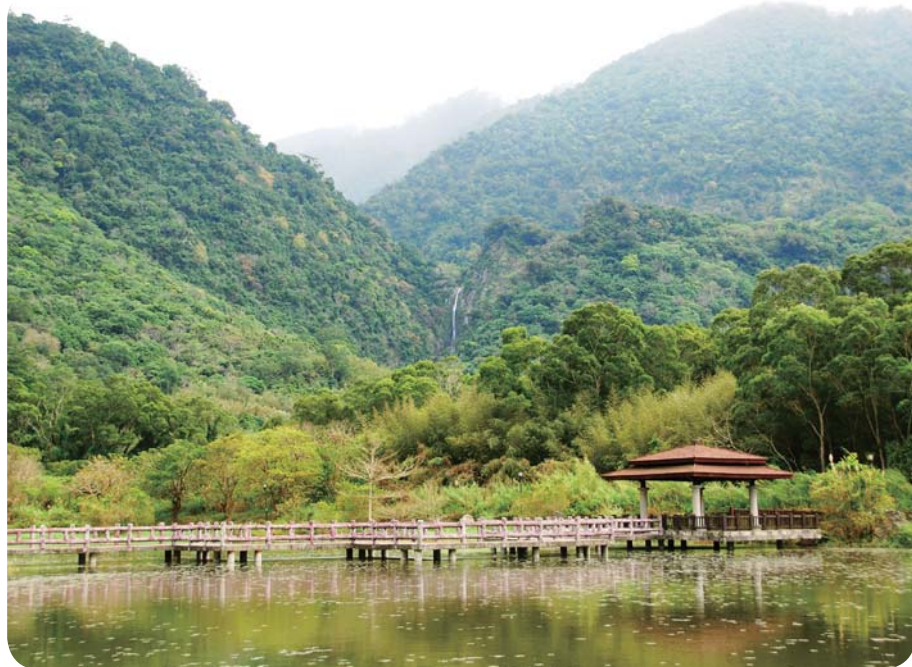
▲ 羅山位於永豐斷層與花東山斷層間，因都巒山層與蕃薯寮層抗蝕力不同，在其接觸帶上形成羅山瀑布，地下水亦沿著地層裂隙上湧成沼澤。

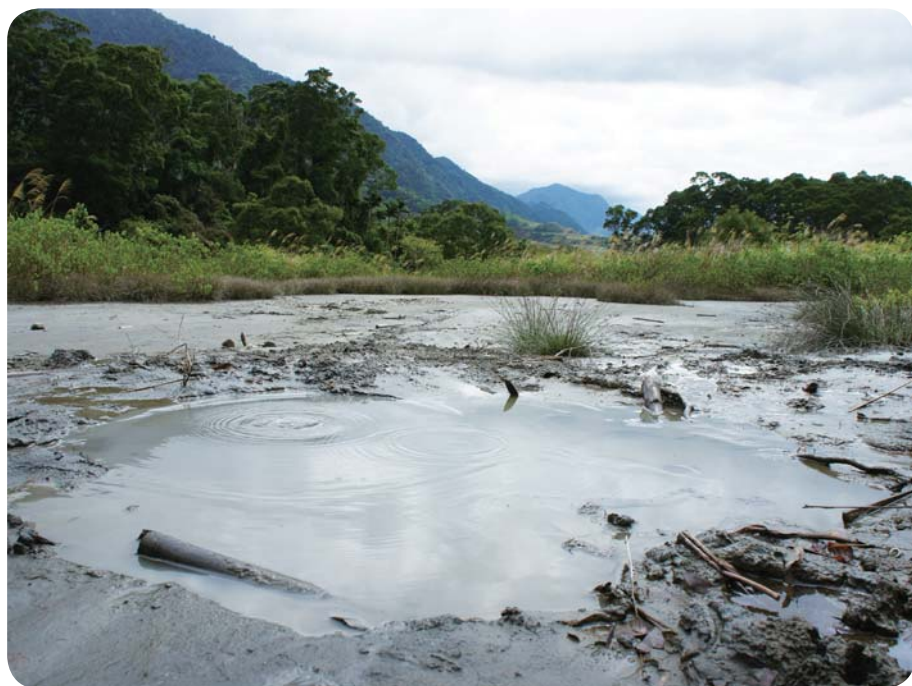
▲ 地下水伴隨著蕃薯寮層下部之利吉層，沿斷層裂隙伴隨高壓氣體噴發至地表，形成羅山泥火山；泥漿中含水量高，呈噴泥盆狀。

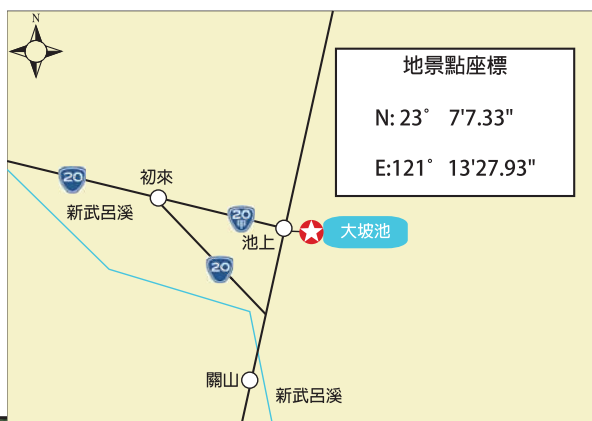
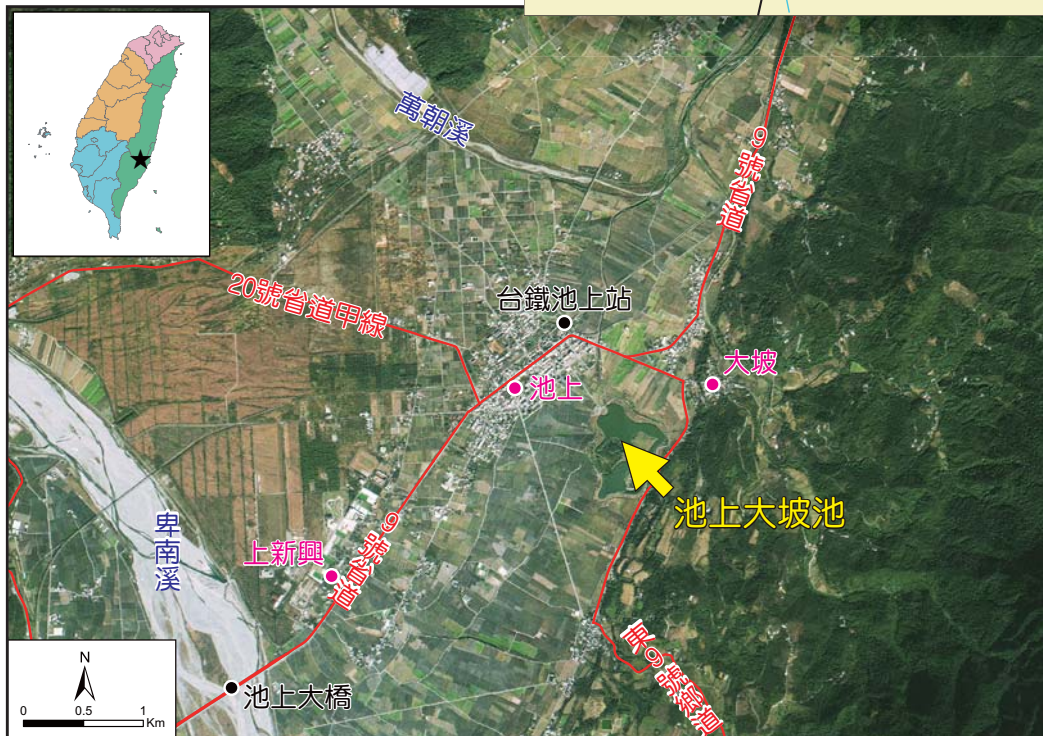
大坡池的水源來自沿斷層帶裂隙湧出的地下水、東側海岸山脈的小溪，以及人工水圳的溢流水，並由水口向北流出，成為秀姑巒溪源頭之一。池水終年不乾涸，為一內陸自然濕地，池內有豐富的鳥類、魚類、植物物種。1985年台東縣府將大坡池規劃為風景遊憩區，設置許多水泥建築，但卻未對濕地生態多加保護，目前規劃為台東卑南溪生態保護區的一部份，以保護生態。

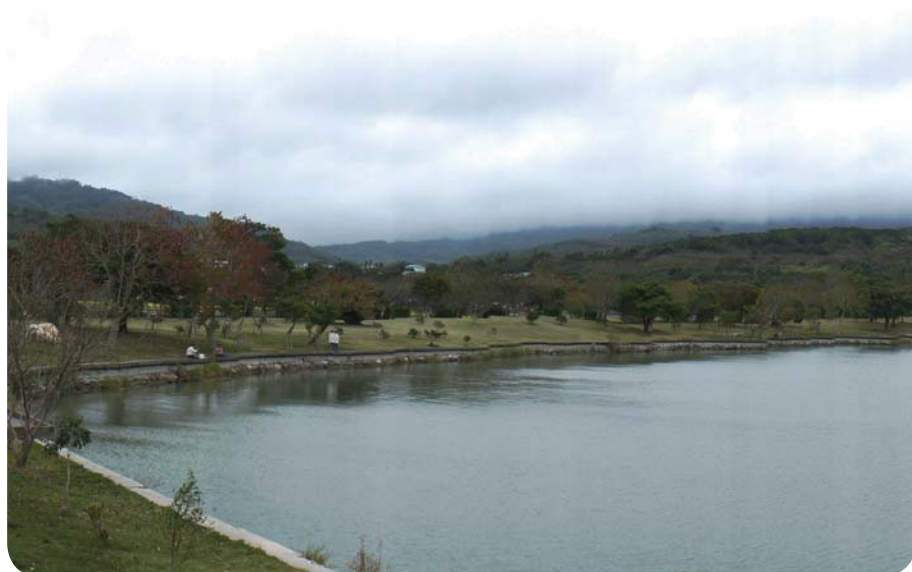
▲ 大坡池位於海岸山脈西側池上斷層崖腳下的斷層池，因斷層出露地表並非呈單一直線，當斷層兩側地塊產生分離時便下陷成池。

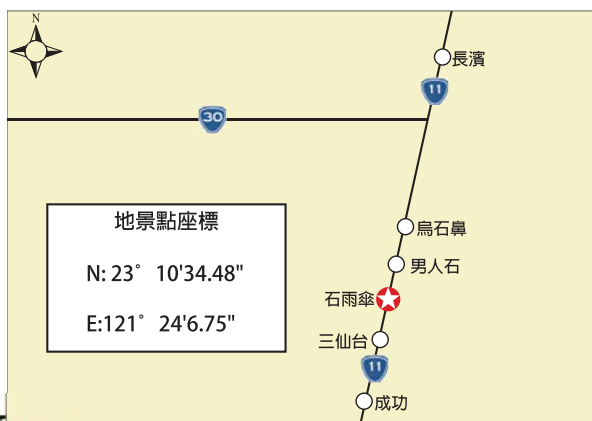
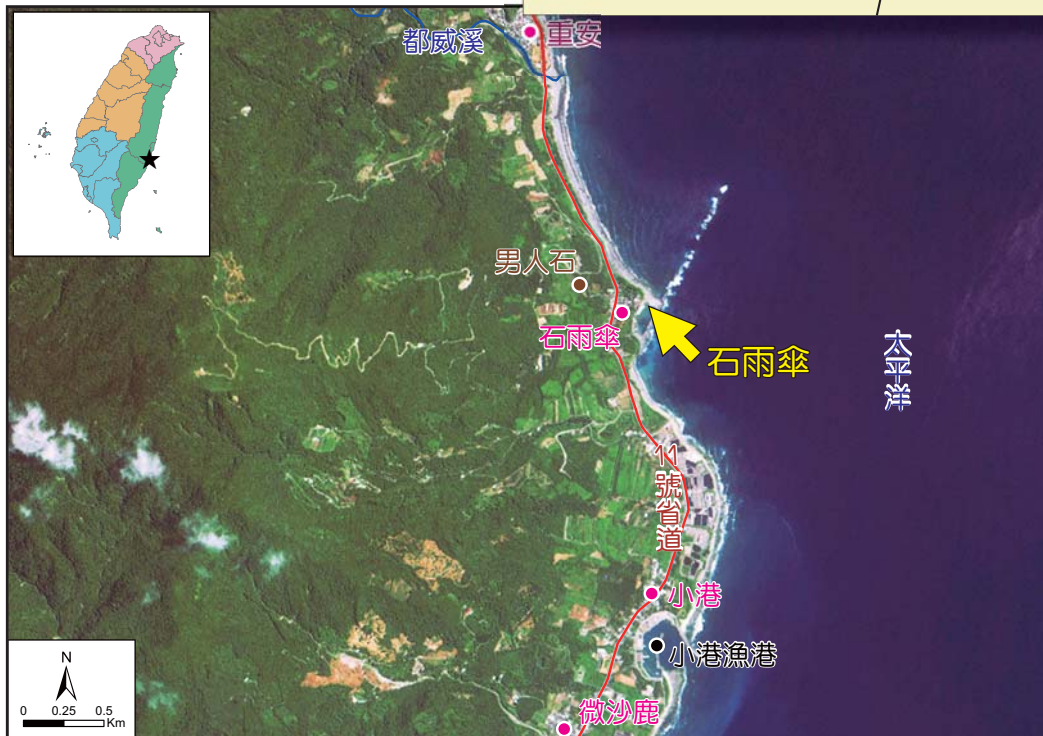
八里灣層在成功地區屬泰源段，以砂頁互層為主，並有來自古亞洲大陸的碎屑岩層，包含海底河道造成的濁流作用所帶來的礫石沉積，在石雨傘所在的海蝕平台恰好以較堅硬的砂岩所組成，因此突出呈岬。八里灣層因地殼抬升至地表後，受到海蝕作用的影響，形成許多海蝕溝、海蝕洞、海蝕拱門等地形，在八里灣層表面也可看見許多海成壺穴，因抬升作用而遠離海水面。

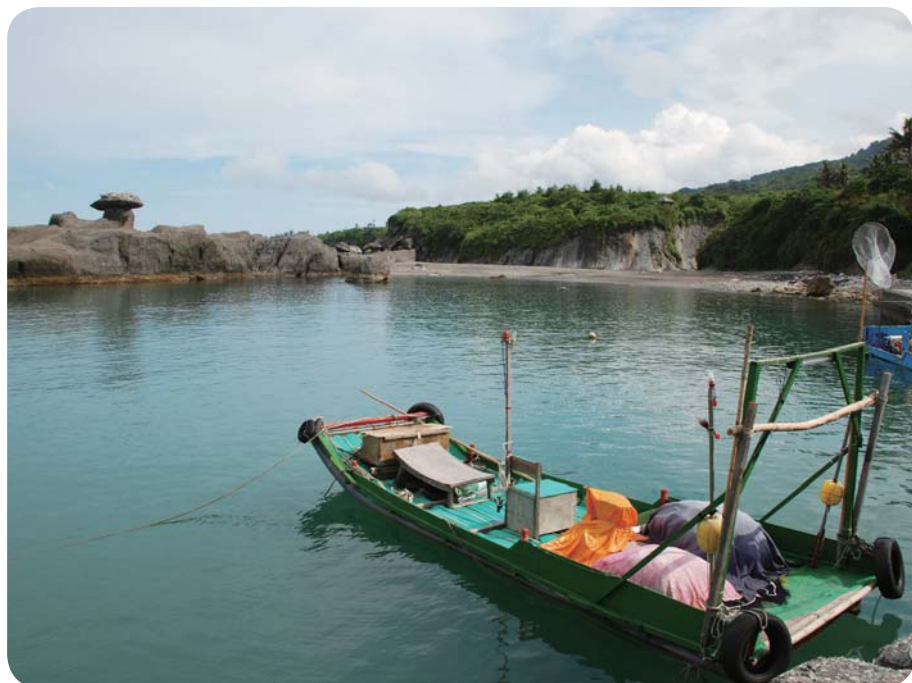
▲ 突出的岬角形成天然的堤岸，石傘澳漁港便是在此環境下建造而成，不需破壞自然景觀，是人與自然和諧共處的典範。

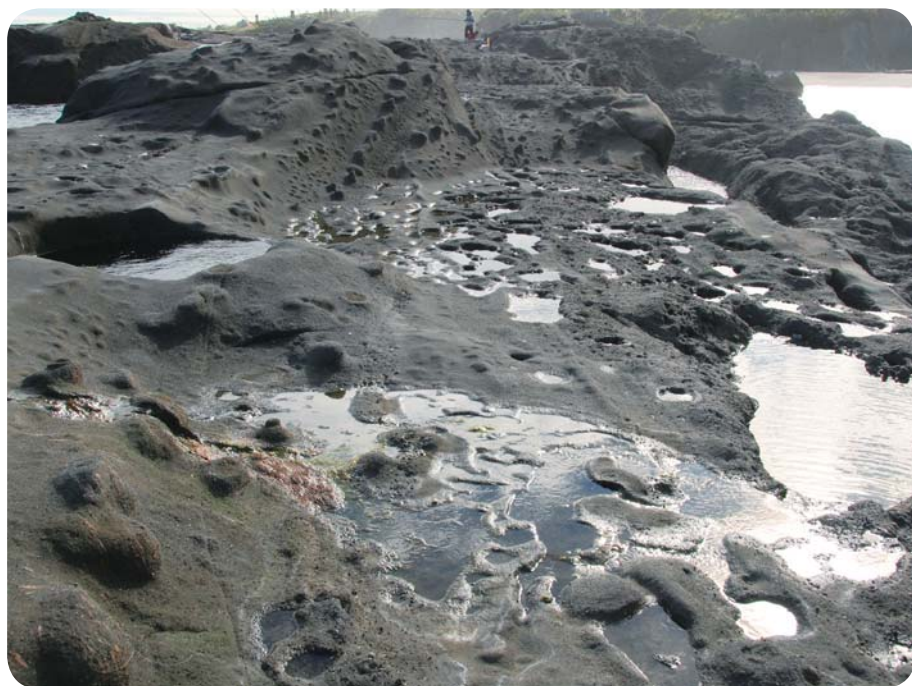
▲ 高出海水面6至8公尺的海蝕平台上，海成壺穴遍佈，為地殼抬升的證據之一。石灰岩質礫岩結核也是本地的特色。

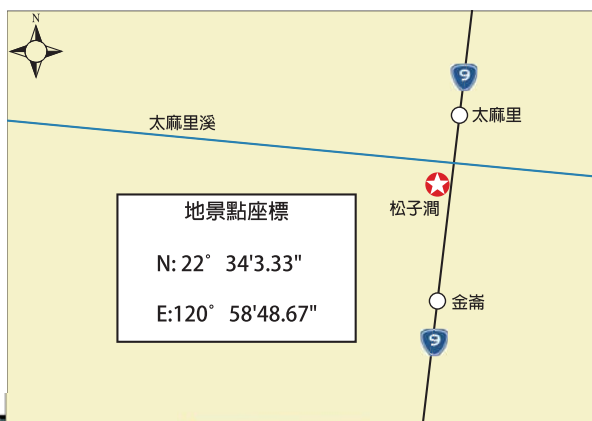
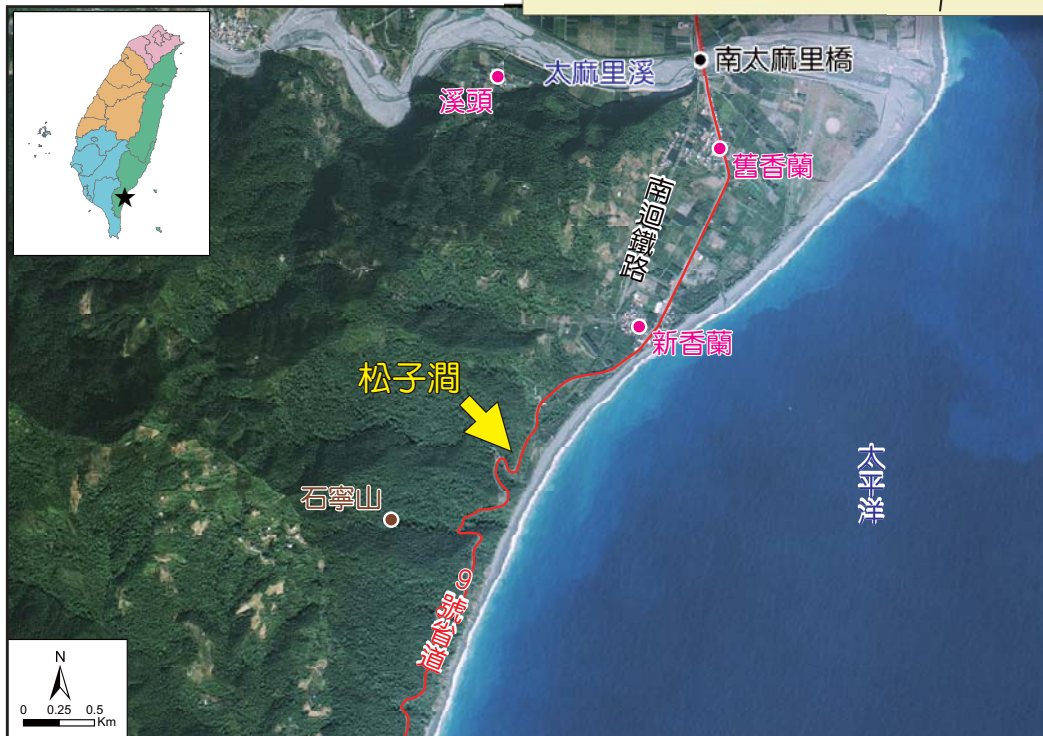
背斜南方山腰上，可以看到過去沿海公路的隧道殘跡，隧道北口已完全崩落，海灘上巨礫遍佈，可推測本處海崖顯著後退，道路因而向西側遷移。

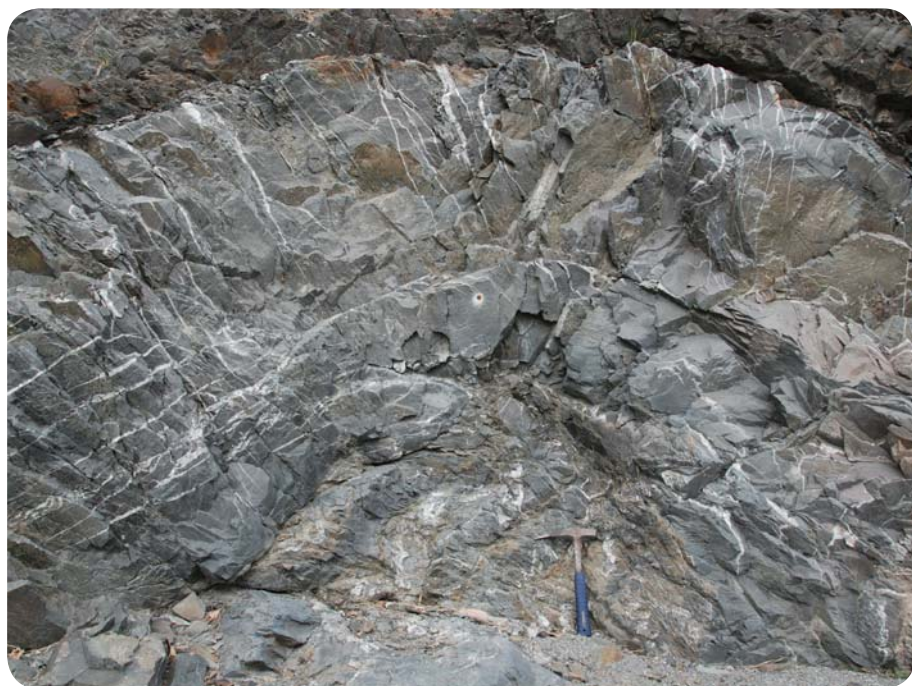
▲ 褶皺軸部的砂岩層中，可看到岩層裂隙中有放射狀的石英脈填充，頁岩則因可塑性較高，並沒有明顯裂隙。照片上方有層間滑移的現象。

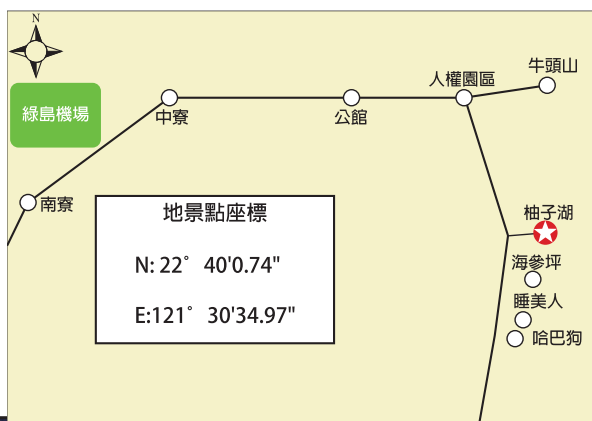
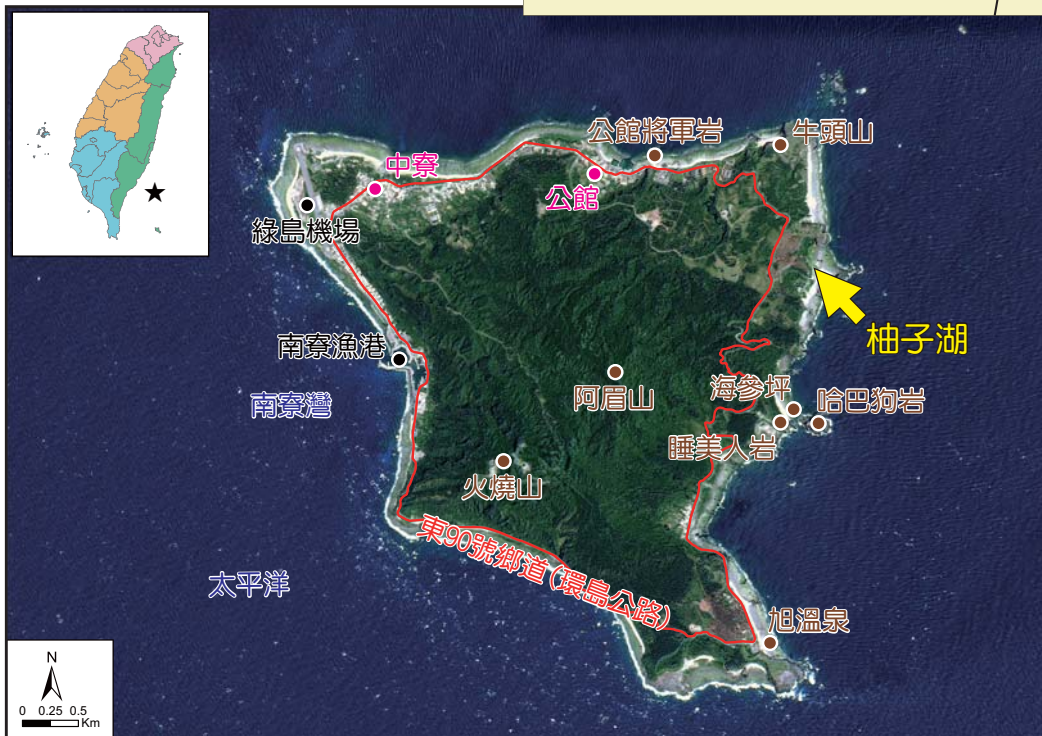
柚子湖北端有一離水海蝕拱門，洞高10公尺，寬約15公尺，長約30公尺，因地層呈水平排列而成寬廣型；南端則有一現生海蝕洞，仍在海水的侵蝕中擴展。柚子湖為綠島較早期開發的村落，1981年左右居民陸續遷出，目前已無人居住，但綠島在觀光發展上並未將其列入並保護、維護，殊為可惜。

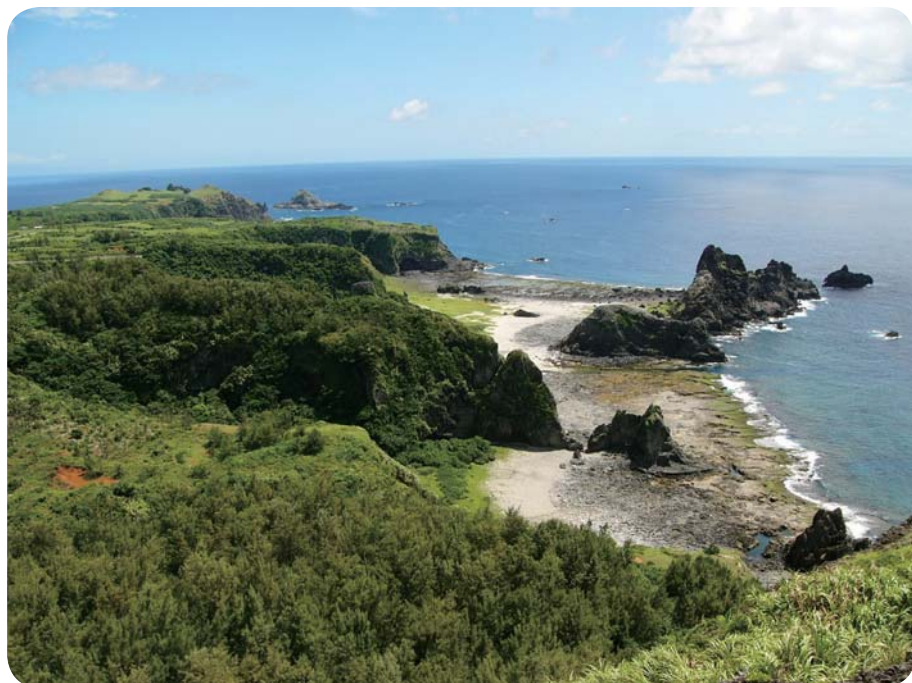
▲ 自海參坪向北眺望，可見柚子湖、柚子湖兩爆裂火山口以及海蝕平台，西側有抬升至50至60公尺高的海階，平台可見油子湖集塊岩出露。

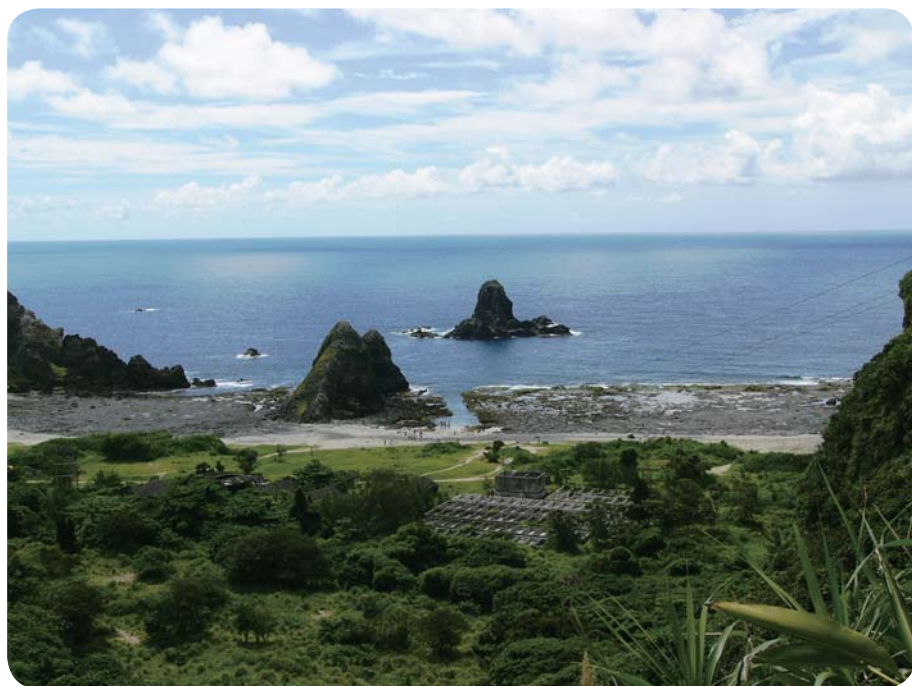
▲ 柚子湖為綠島早期開發的村落，現雖已全數遷村，仍可見散落的咾咕石所建的古厝；沿海裙礁遍佈，並有海蝕柱孤立於平台、海面中。
