林俊全、齊士崢、劉瑩三、
陳文山、李建堂◎編著

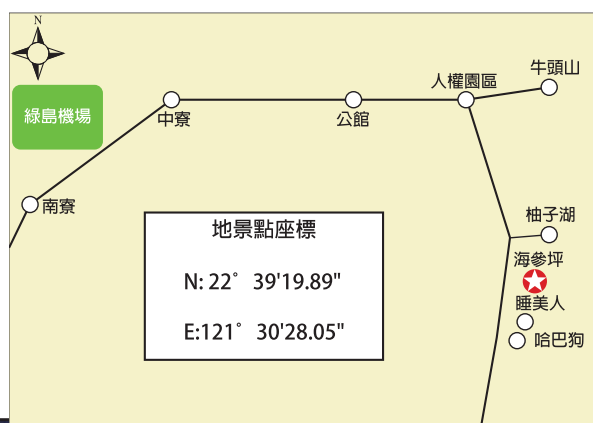
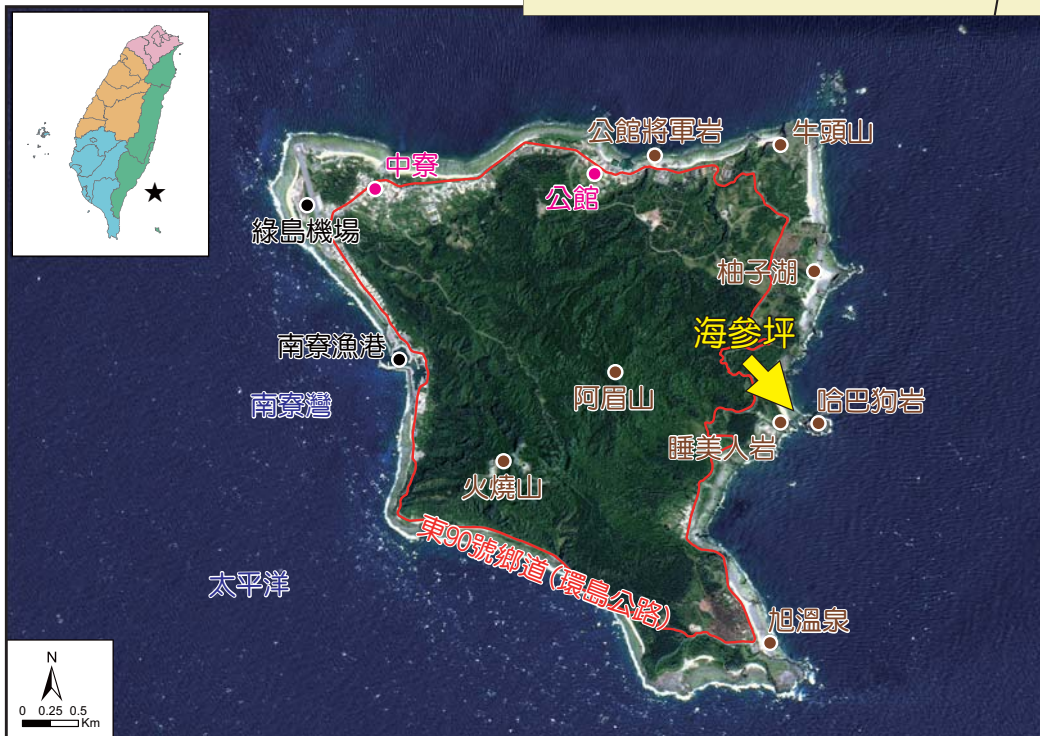
火山爆發時，舊岩層爆炸成許多碎片的浮石、火山礫甚至火山灰散落於爆破火山口四周，形成火山碎屑、火山角礫集塊岩、凝灰集塊岩等，圍繞火山口環狀堆積之火口環，再經粉碎清空形成火山口窪地，其底部岩石因荷重減輕，解壓破裂，裂隙節理產生，讓地下岩漿順勢上湧，甚至流出地表形成漫流的熔岩流。爆裂火山口中心裂隙竄升而上的熔岩凝固即成了火山頸，岩漿噴出地表或貫入岩層後，溫度逐漸降低，岩體因冷卻收縮而成柱狀節理，若地下岩漿垂直貫入或侵入岩層中所成的的岩脈，其與四周岩石的接觸面為直立的界面，則可能形成水平或微傾斜整齊排列的柱狀節理石柱，在海參坪中可以清楚觀察到。

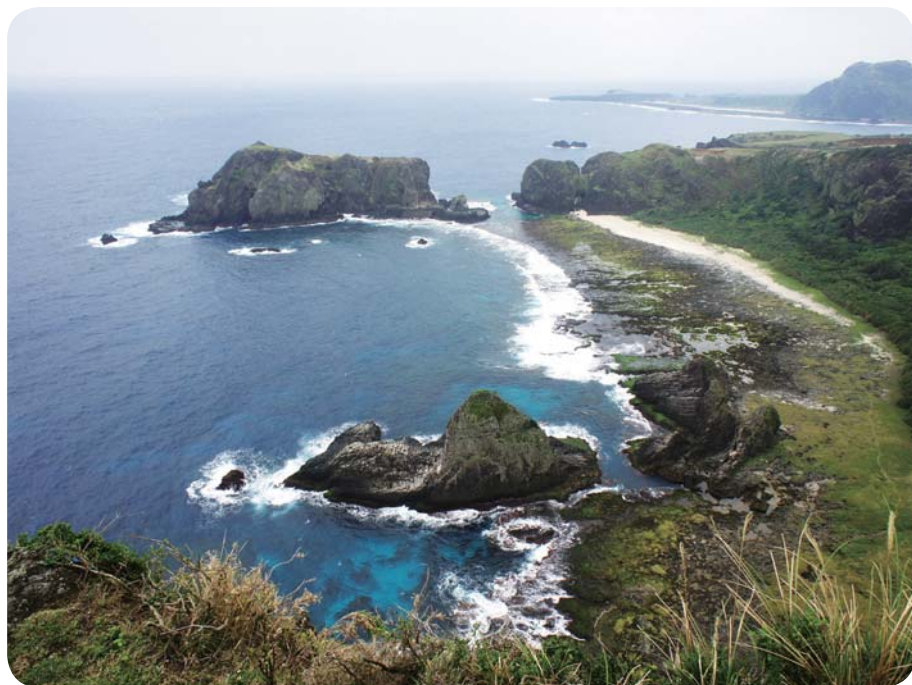
▲ 從海參坪北側觀景台眺望，爆裂火山口所遺留下來的景觀一覽無遺，珊瑚礁、貝殼沙散佈於海底，使海水更為透徹、蔚藍。

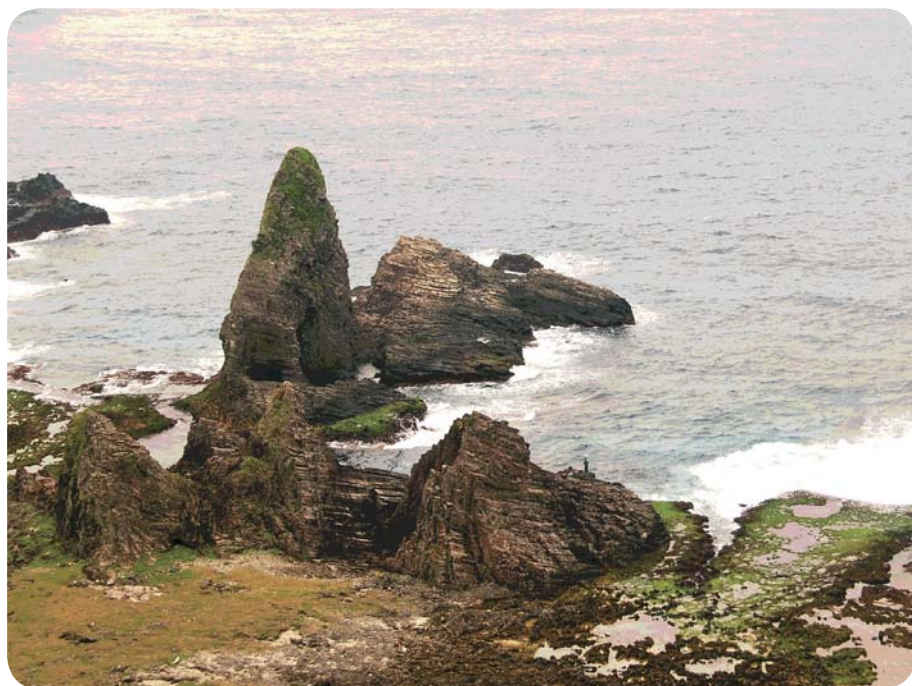
▲ 呈水平或微傾斜排列的柱狀節理，略與海平面平行，因此可推知其岩漿生成於深處，由周圍向內逐漸冷卻收縮而成。
