# 北港溪集水區第 5 期國有林地整治工程

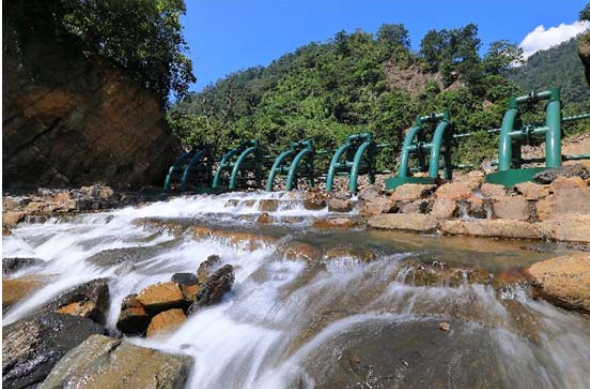
| <p>開放式低矮化構造物生物縱向通道監測</p> | <p>魚類標指試驗-標誌完成之魚體</p> |

- 本案壩體設計考量其縱向通透性，並降低護坦間高低落差以營造靜水空間及低水流路效果。為檢視鋼構壩對於縱向連結性之影響，本計畫於壩體，於工程完成後進行魚類標誌試驗，確認未影響水生動物活動狀況。
