# 玉井區第 47 林班後堀溪護岸工程

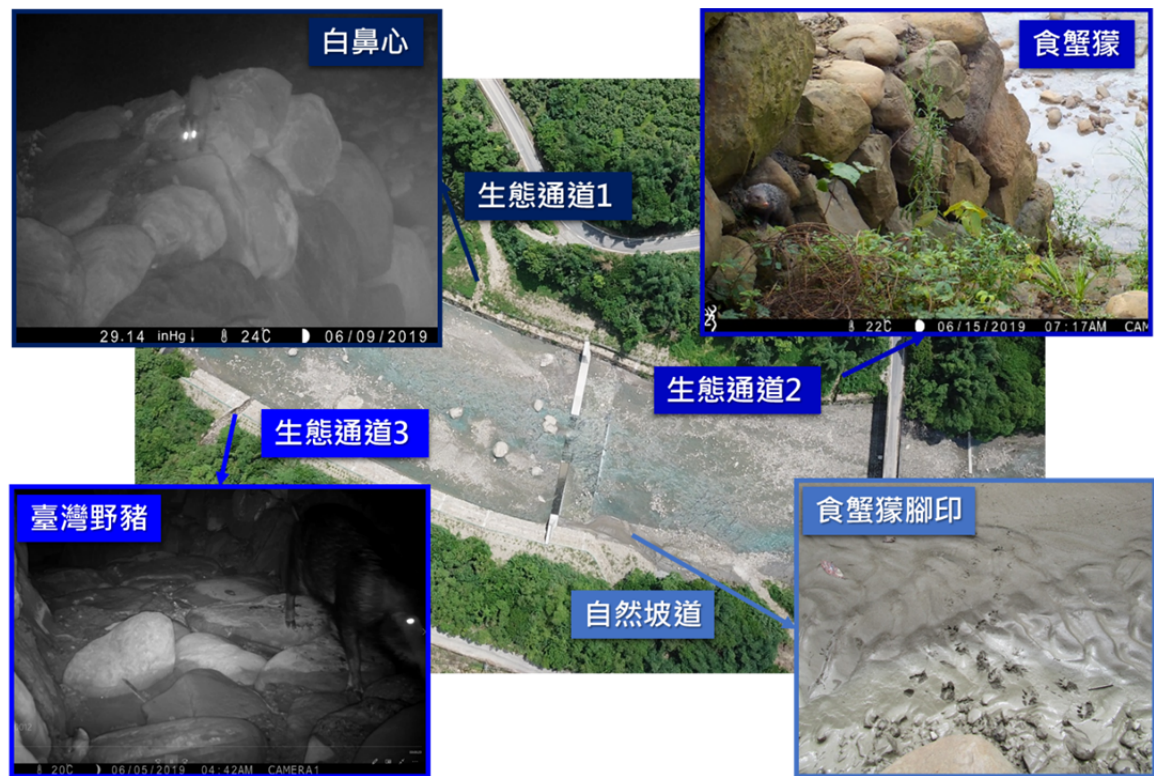
- 為瞭解生物通道成效，遂架設紅外線自動相機拍攝野生動物利用情況，拍攝結果本工區之三個生物通道皆有野生動物會利用，顯示動物通道之坡度及寬度設計可供一般中小型哺乳動物利用。
