射馬干溪整治工程

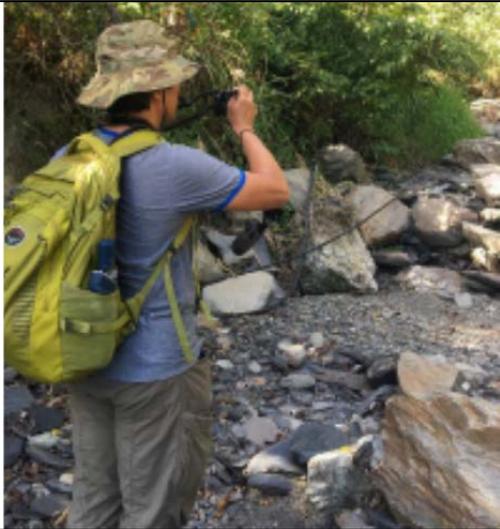
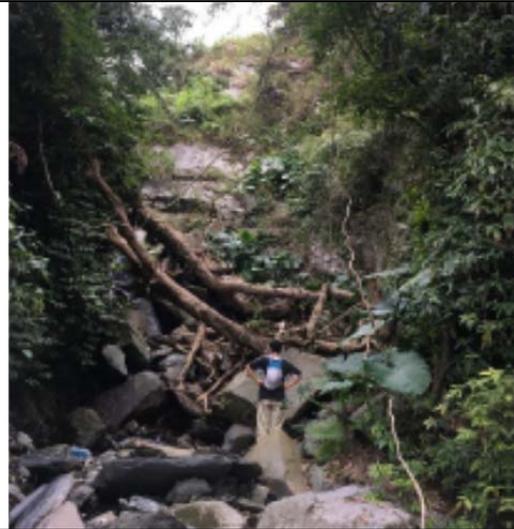
陸域動物及植物調查

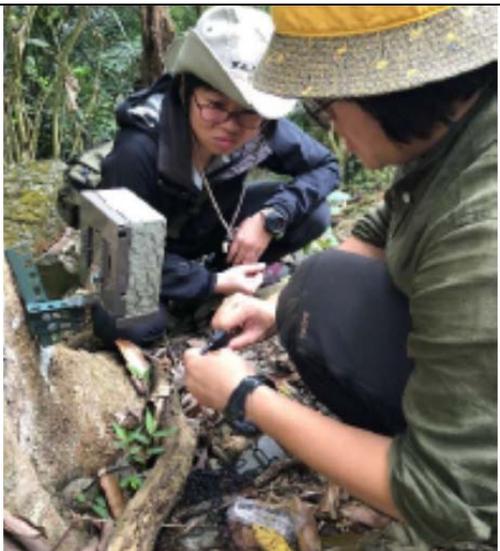
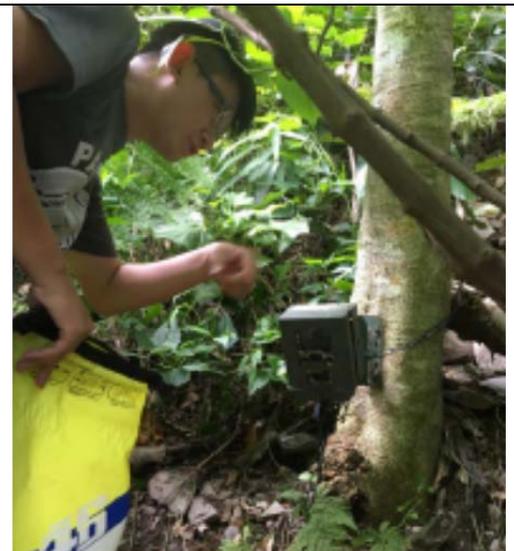
架設紅外線自動相機

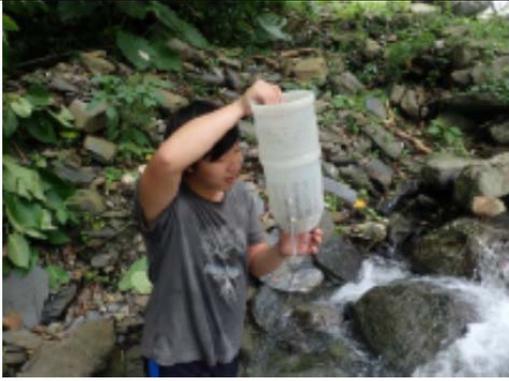
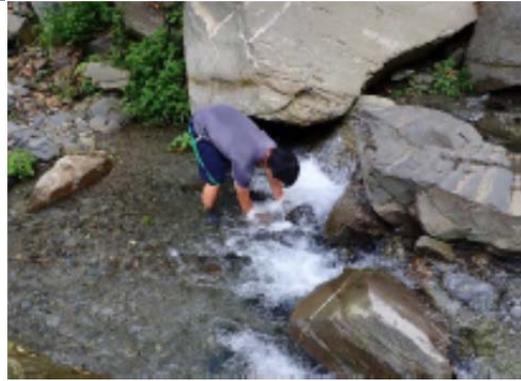
水域動物調查

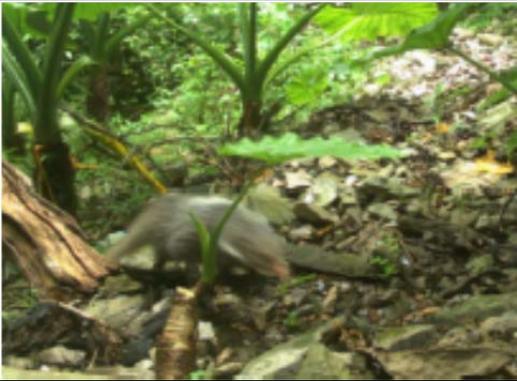
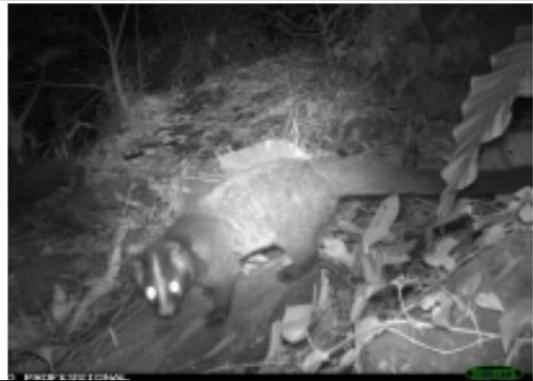
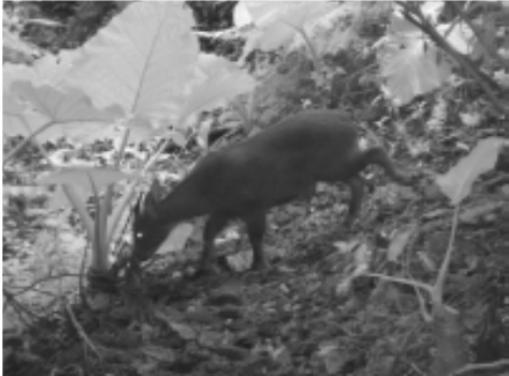
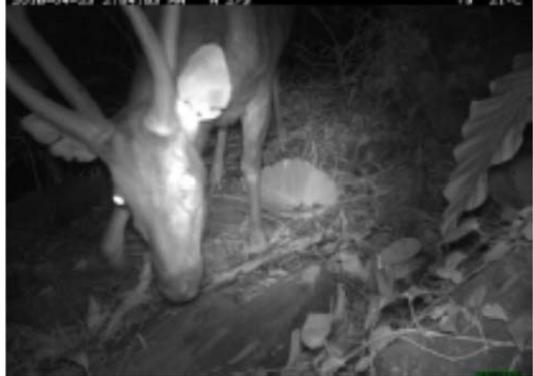
紅外線自動相機監測成果

本案於 107 年 9 月完工，確認完工後周邊環境及生態保對象未受影響，並持續進行現場勘查及紅外線自動相機監測。
