農業部林業及自然保育署宜蘭分署林道巡查檢查表

130 線林道 04 月巡查表

■一般巡查 □特別巡查 巡查人:邱明輝

填表日期: 115 年 04 月 30 日

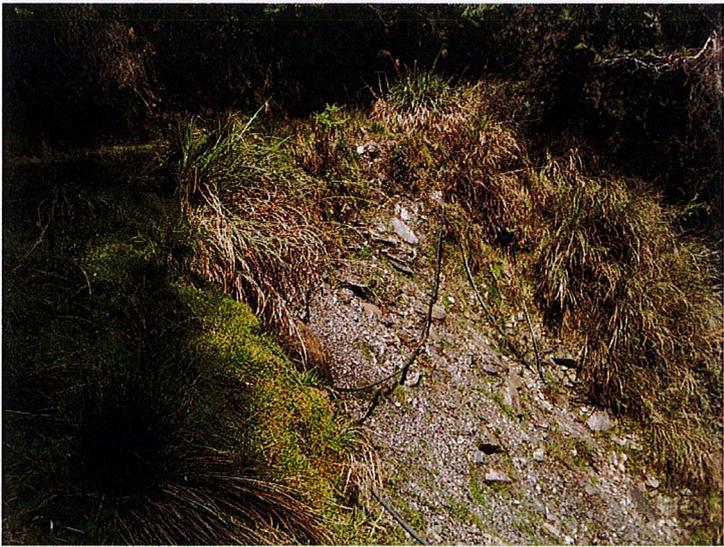
巡查項目	位置 (里程)	巡查結果	照片	須處理情況
路面	130 線林 道 0.5K 處	道路下方 邊坡土石 流失約 4 公尺長， 車輛需小 心行駛。

呈報工作站 後，辦理後續 災害邊坡鞏固 處理。
	130 線林 道 0.6K 處	道路下方 邊坡坑洞 土石流失 約 3*5 公 尺長，車 輛需小心 行駛。

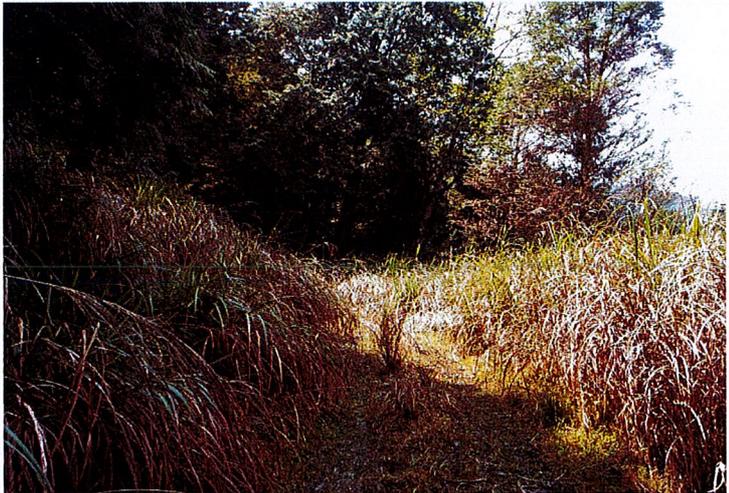
130 線林 道 1.1K 處	雜草叢生 影響通行

呈報工作站， 建議適當刈草
130 線林 道 1.3K 處	道路上方 邊坡坑洞 土石流失 約1.5*2 公尺長， 車輛需小 心行駛。

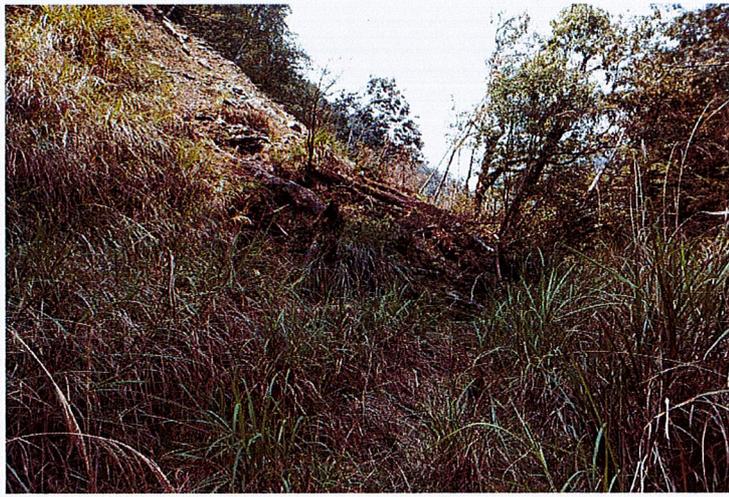
呈報工作站 後，辦理後續 災害邊坡龔固 處理。
130 線林 道 1.6K 處	道路上方 大規模崩 塌，道路 中斷，車 輛、人員 無法通 行。

呈報工作站 後，辦理後續 災害邊坡龔固 處理。
箱涵			
地錨			
坡面			
路殺			
標誌			
備註
