# 漂流木的處理對策及資源利用

文、圖 ■ 陳財輝 ■ 農委會林業試驗所育林組研究員

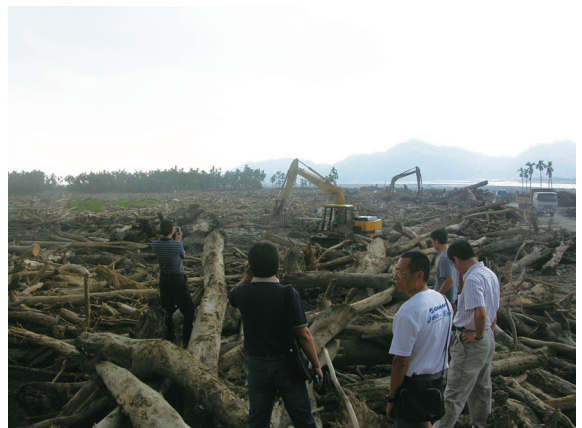
▲照片1 漂流木堆滿荖濃溪旁農田。

2009年8月8日莫拉克颱風帶來區域性之集中豪雨，連續3日降下高達2,000公釐的豪雨，造成台灣南部六龜荖濃溪、高屏溪、東部太麻里溪等地上游發生嚴重的山崩及土石流，新增崩塌面積據林務局估計約高達1萬餘公頃，同時造成林邊溪、太麻里溪、鹽水溪等下游地區大面積嚴重淹水，隨山崩侵蝕而下的漂流木數量估計高達98萬公噸以上（照片1），體積龐大之嚴重阻塞橋梁、河道，危害堤防（照片2）、溪畔村落住宅、農田及海港設施等（照片3），漂流木清理極為困難。

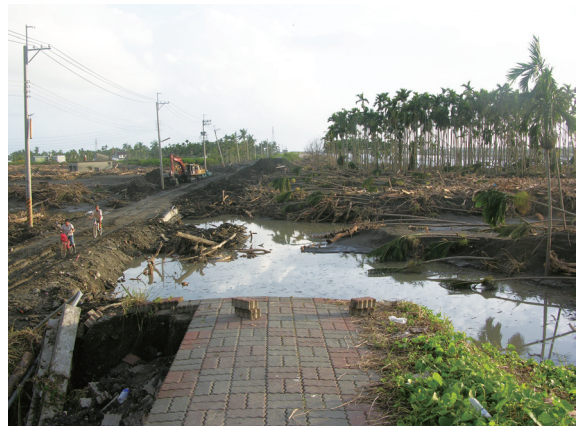
▲照片2 漂流木及洪流衝破林邊溪右岸堤防。

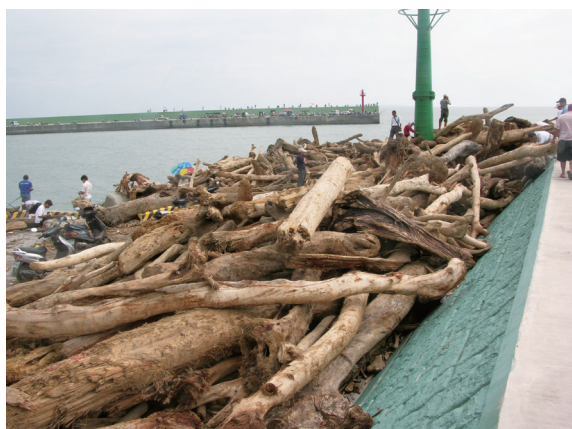
▲照片3 漂流木填塞漁港，不僅魚貨無法上岸，船隻進出亦極為危險。

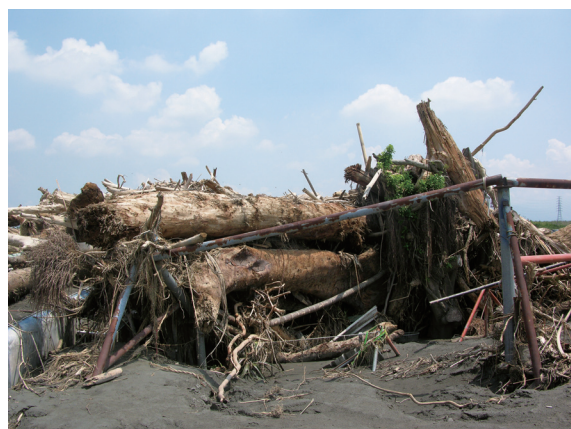
▲照片4 河道內漂流木相互重疊，山洪冲刷而下之漂流木數量估算困難。

深受地域性豪雨的危害，其漂流木危害程度亦逐年增加，針對山洪侵蝕而下之漂流木相互重疊（照片4），其數量調查技術方面，則由日本國農林水產省林野廳與國土交通省

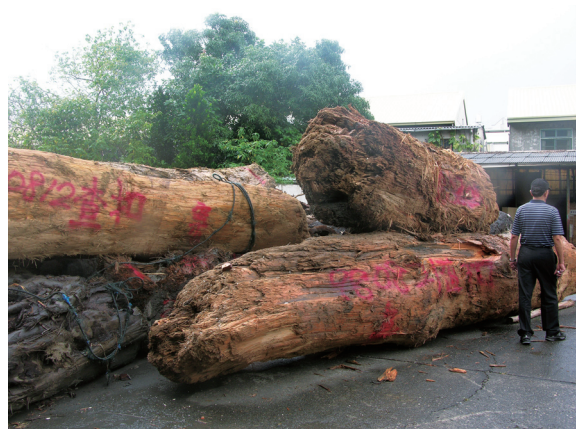
▲照片5 漂流木單株重大數噸，加上山洪流速快，會產生極大的撞擊破壞力量。

漂流木的長度及數量可能會阻塞橋梁等構造，因此必須設計透過型漂流木捕捉工事等加以因應，且需先預估各地域豪雨災害時，可能會發生漂流木之地點、數量及林木直徑大小等，進而據此調查結果，再來設計、檢討溪床上漂流木對橋梁等各種構造物之危害、影響等（照片5）。同時，漂流木對策之硬體設施執行時，配合警戒、避難體制之訂定，以及防止生命財產損害等軟性對策亦需同時建立。

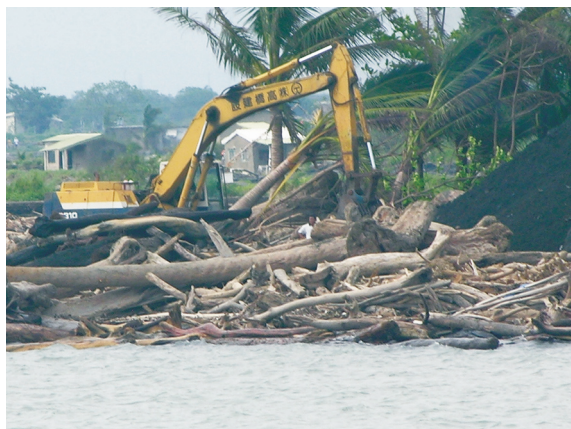
▲照片6 河岸邊之漂流木常與污泥相混，除貴重木外，木材利用價值不高。

調查十勝川漂流木堆積現況，指出河道內漂流木大量存在，且多是損傷、腐朽狀態（照片6）；在海岸河口處堆積之漂流木受到海水浸泡（照片7），不易腐朽，不適合為製作堆肥材料，且燃燒可能會有戴奧辛產生，需有專用焚燒設施，漂流木的資源利用極為不易。

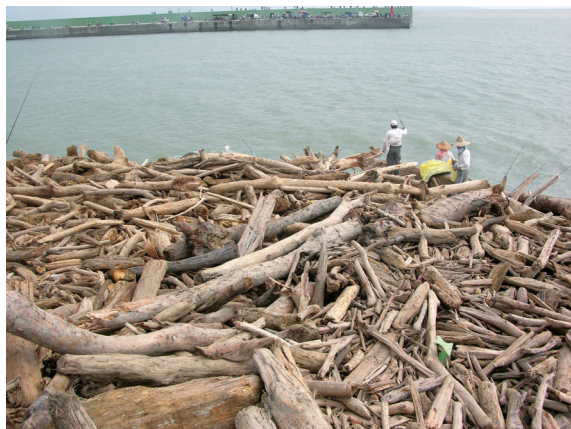
▲照片7 海岸邊之漂流木受鹽水浸泡，較不易腐朽，木材可直接作為裝置藝術用。
