邊坡監測設施介紹與應用——以藤枝林道地滑整治規劃為例

文/圖 林中村 ■ 林務局集水區治理組簡任技正(通訊作者)
張寬勇 ■ 台北科技大學土木與防災研究所教授
鄭光炎 ■ 台北科技大學土木與防災研究所教授
林秀勇 ■ 林務局屏東林區管理處治山課技正
陳昶華 ■ 交通部公路總局第一區養護工程處工務員
吳重君 ■ 勇霖工程顧問有限公司土木技師與大地技師

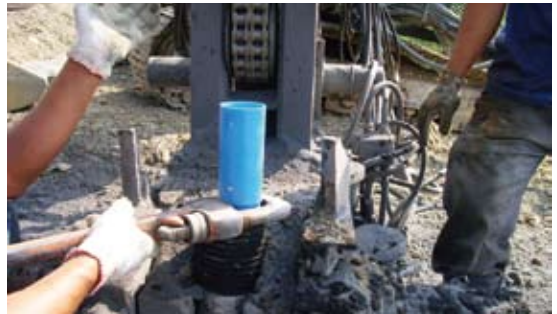
(1)利用鑽機鑽孔或鑽探後空孔安裝管材

圖1 傾斜觀測管安裝照片

(A)於設計圖或工程司指示之位置，以鑽機鑽掘直徑約10至15cm之垂直孔至設計深度，亦可利用鑽探後空孔來裝設傾斜管(如圖1所示)以節省費用。

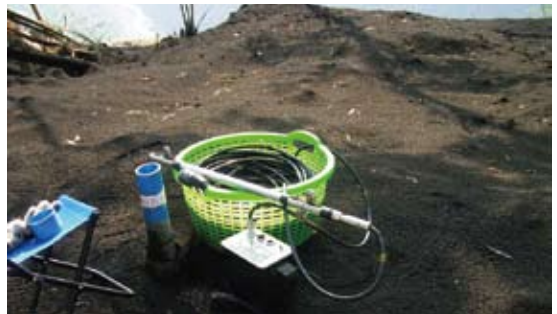
(2)傾斜儀沿凹槽放入管中，兩軸各量一次。

(C)觀測時將傾斜感應器以滑輪組件放入傾斜管一組導槽內，並以電纜連接傾斜感應器及指示器，自孔底至孔頂每隔一定間距(一般為0.5m)，由指示器連續測讀傾斜管之側向位移情況，完成後換測讀另一垂直向導槽，將所測讀之值與起始測讀之值比較，求出地層之側向位移量及傾斜方向。

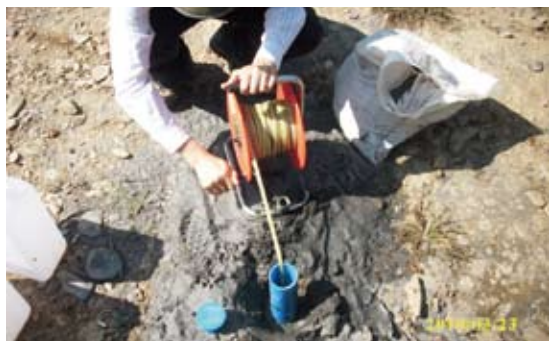
(1)水位量測放入水位指示器

圖2 水位量測照片與示意圖

(C)水位觀測井係將PVC管埋設於地下水位以下，利用水位指示器量測時尖端有一感應頭，當接觸到水時，將形成短路，並發出嗶嗶的聲音，量測線本身為一具刻度之尺規，測得當時之水位深度。

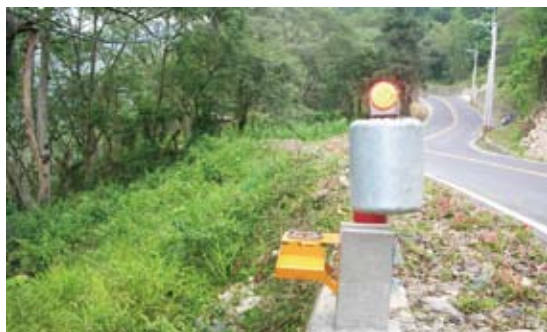
(1)安裝時應要求水平安置底座與固定

圖3 傾度盤安裝與量測過程照片

(A)利用電鑽在預定裝設位置鑽孔後，以膨脹螺絲將傾斜計固定架裝設於牆面上，裝設後固定架之頂面應保持水平(如圖3(1)所示)。

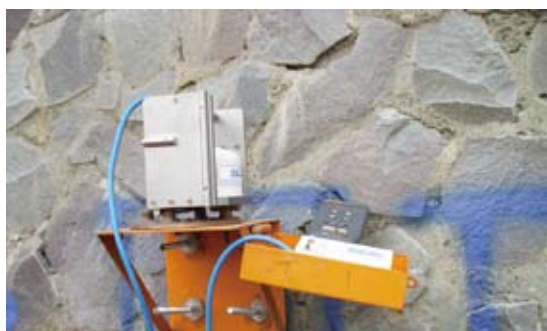
(2)將儀器置於固定盤量測後，再旋轉量測方向。

(C)觀測時將傾斜計安置於固定盤上，再將傾斜計連接電纜線端接上量測儀器(如圖3(2)所示)，

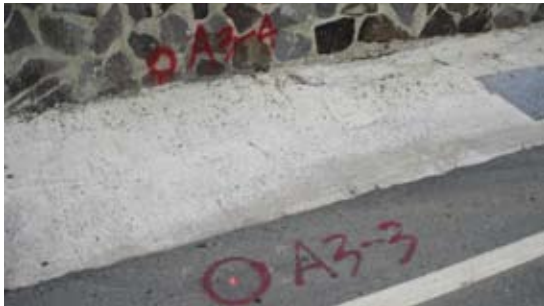
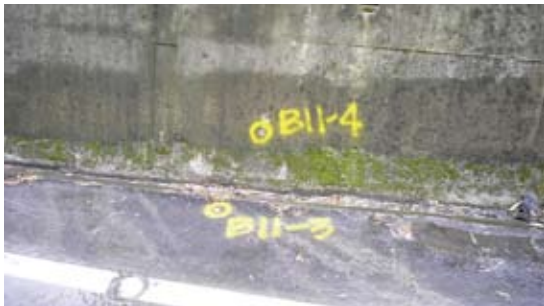
圖4 地表沉陷點設置照片

(1)地表沉陷點

(2)地表沉陷點亦可設置於結構物

沉陷觀測釘位置應選擇不易被破壞或遮蓋之處，並使測點通視良好，另外於基地外尋找穩固地點設置永久水準點(BM點)(如圖4所示)，採

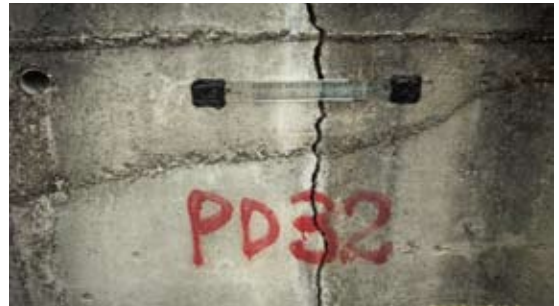
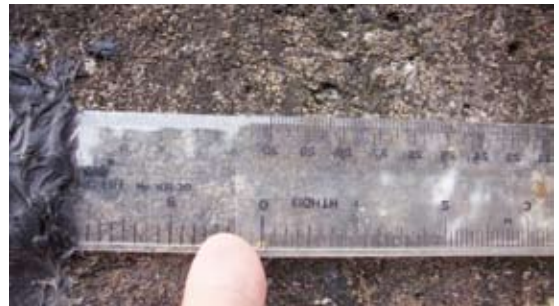
圖5 裂縫計設置照片

(1)簡易式裂縫計之安裝示意

(2)簡易式裂縫計之測讀示意

安裝步驟如下：於選定位置裂縫二側裝設裂縫尺與指標歸零，固定尺固定於裂縫二側並拍照記錄尺標刻度(如圖5所示)，持續直接讀取二裂縫尺之刻度差即為裂縫展開程度。

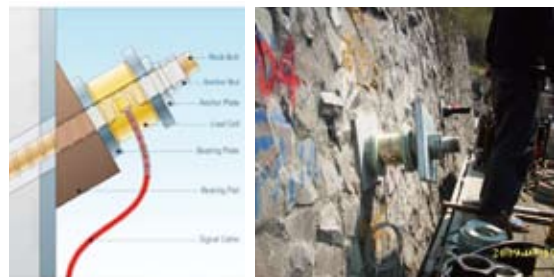
(1)地錨荷重計詳圖(摘自 Geokon型錄) (2)地錨荷重計量測照片

圖6 地錨荷重計量測照片與示意圖

體穩定性，並抑制該區域地滑潛勢，但地錨設置後需長期監測地錨預力變化，以檢核地錨效益與評估地錨安全，提供後續於該區域地錨工程規劃設計參考。先將可重複施加預力之既有地錨預力卸除，安裝荷重計與承壓板(如圖6所示)，再按原設計預力分階段施加於地錨，檢查輸出訊號後完成安裝作業。

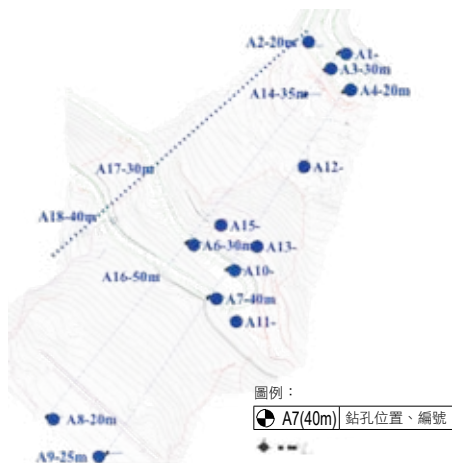
圖7 藤枝林道2K工區鑽探孔位與傾斜觀測管分布圖

為因應96年8月豪雨後工區原沈陷及滑動之情形快速加遽，並有非常明顯之地滑範圍擴大跡象，為全盤掌握2K至4K工區邊坡穩定狀況，96年11月起辦理追加鑽探與監測數量，增設8支傾斜觀測管(A11至A18)，並將監測作業延續至96年底，監測設施數量統計詳表1所示，圖7為藤枝林道2K工區傾斜觀測管分布圖，中央髮夾彎為林道2K位置，上方髮夾彎為林道4K位置。整治工程完工後岩層漸趨穩定，部分監測設施納入後續案件至今仍延續監測中。

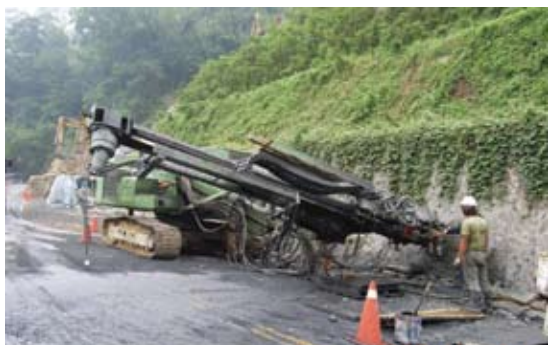
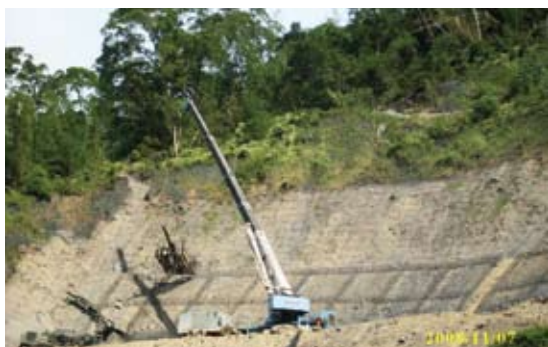
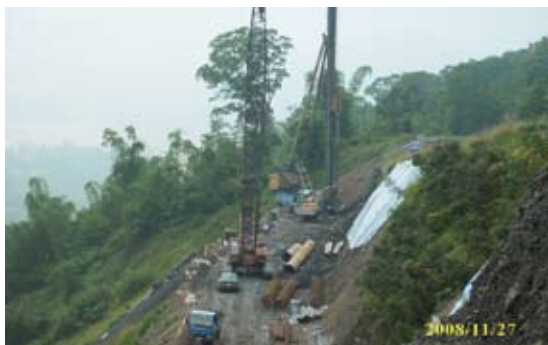
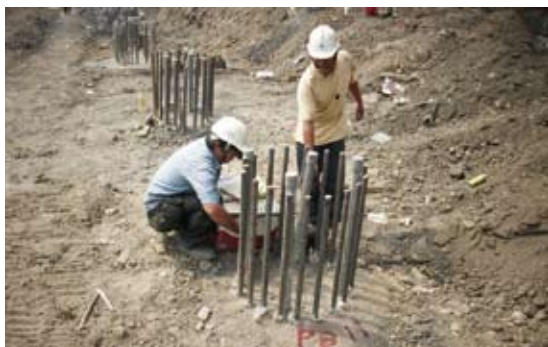
圖12 藤枝第三期工程之代表施工照片

(1)地錨裝設之鑽孔作業

(2)鑽設格樑岩釘作業

(3)基樁鑽掘與鋼筋籠製作

(4)超音波檢測樁體混凝土澆置品質

藤枝第三期工程之代表施工照片詳圖10所示：(1)為既有擋土牆增設地錨，鑽堡在2.1K路旁鑽孔作業照片。(2)為2.05K上邊坡吊車調掛小型鑽機，在坡面鑽設格樑岩釘作業照片。(3)為大型基樁鑽掘機，在1.85K下邊坡鑽掘與製作鋼筋籠。(4)為抗滑樁樁頂劣質混凝土打除與清理，以超音波檢測樁體混凝土澆置品質。

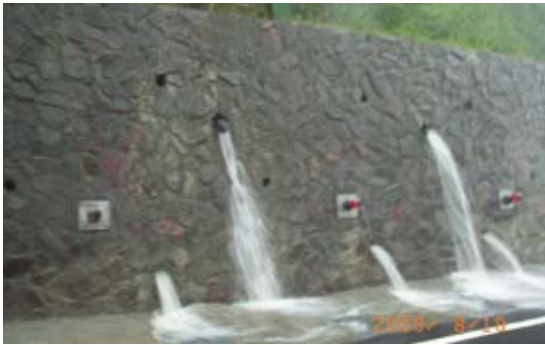
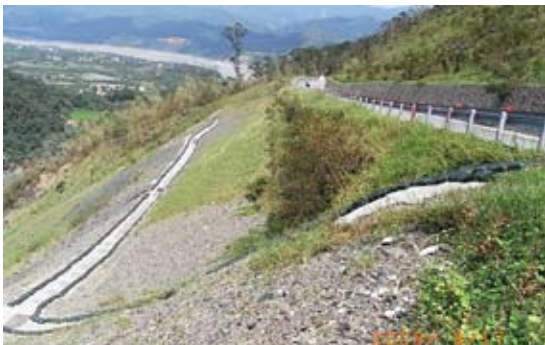
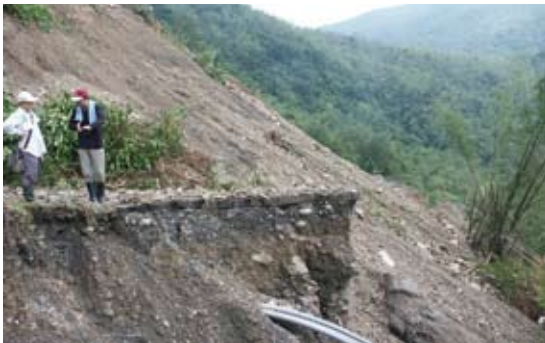
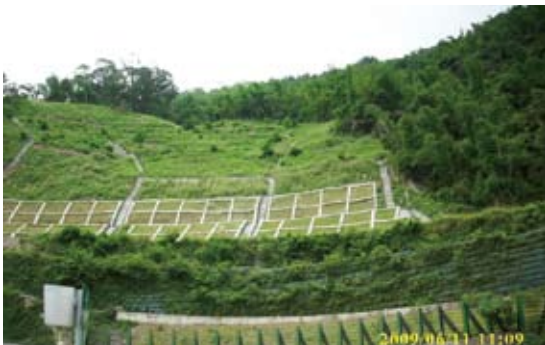
圖13 藤枝林道2K周邊莫拉克颱風後之實地情形

(1)水平排水管排除地下水情形

(2)下邊坡施做抗滑樁穩定情形

(3)94年海棠颱風崩塌情形

(4)莫拉克颱風後穩定情形

藤枝林道2K周邊災情勘查受損輕微，顯示第一至第三期整治工程設施有發揮預期穩定功效，大幅降低滑動變位量，建議延續監測既有設施以掌握評估此區域長期地滑整治成效。圖13為藤枝林道2K周邊災情勘查：(1)為2.1K擋土牆第二期工程施做水平集水管，災後8月10日出水仍像消防栓噴水。(2)為下邊坡第三期工程施做抗滑樁工區現況，顯示坡面穩定無災害。(3)94年海棠颱風造成大崩塌的情形，而(4)為經整治後，經歷莫拉克颱風(2009/8/17)災後之照片，

顯示2K上邊坡地滑潛勢區崩塌坡面植生復育良好，抗滑樁、格梁護坡、噴漿縱橫溝、水平集水管與既有加勁擋土牆等複式整治工法有良好成效。
