# 「玉井區第69林班亞美坑崩塌地整治四期工程」治理成果紀實

文／圖 ■ 陳新發 ■ 林務局嘉義林區管理處治山課課長

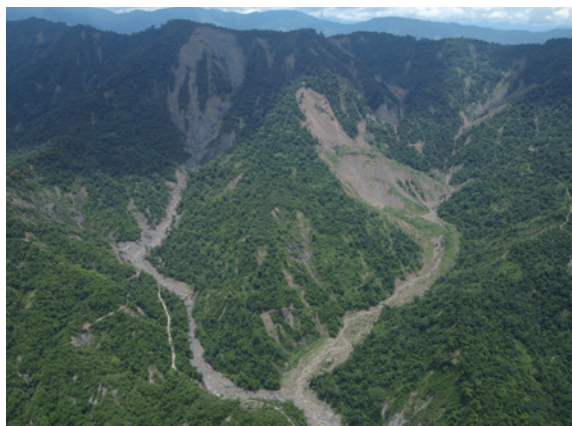
▲98年莫拉克颱風後上游大面積崩塌

4. 98 年莫拉克颱風後上游集水區崩塌面積 26.92 公頃，104 年 8 月調查後顯示，崩塌面積降至 4.78 公頃，顯示分年分期整治後其復育情形顯著良好。

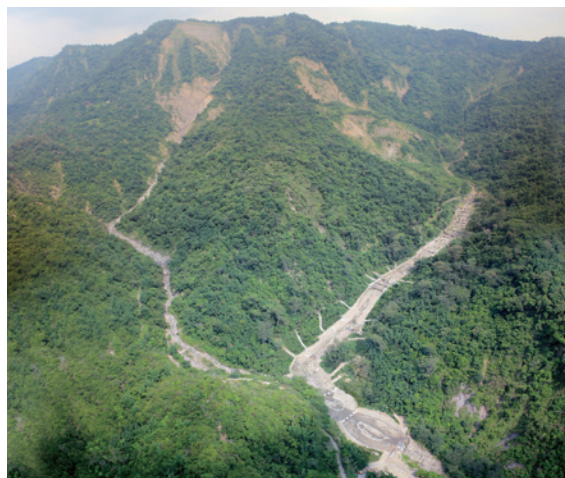
▲104年本工程完工後上游復育情形

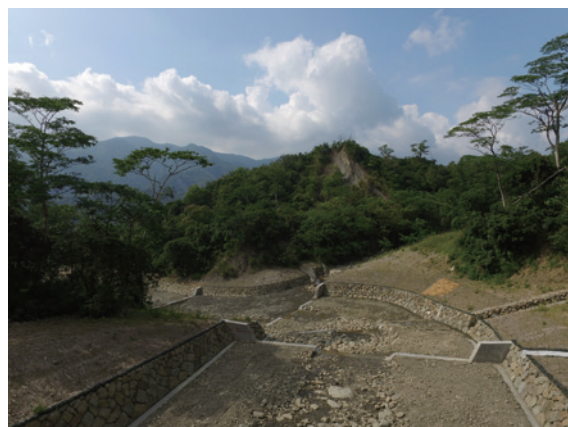
▲以溪中塊石，砌築護岸。

1. 在安全容許條件內，就地取材篩選堆積溪床中之塊石砌築護岸，取代鋼筋混凝土，以保護河岸及防治坡地崩塌，並與周遭自然地景融合、營造利於植物導入之多孔隙環境、解決土石清疏及堆置問題、減少地

球不可再生資源利用，減低土石清運費，降低工程施工中碳足跡產生，減緩地球溫室效應，符合節能減碳政策，減少對生態環境之負面影響。

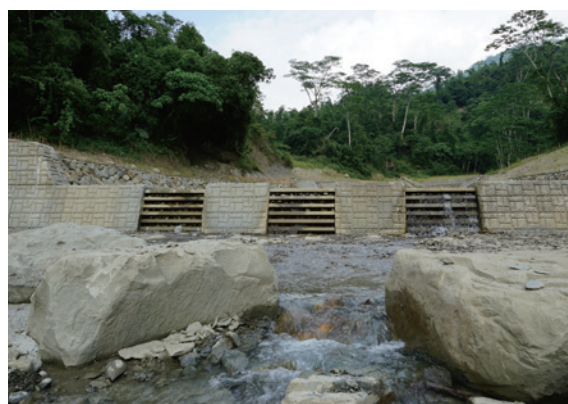
▲透過性H型鋼壩，淨化水質。

2. 使用透過性 H 型鋼壩，排列溪床中 20 ~ 40 公分長徑塊石，溪水中細沙自然填補縫隙達到過濾淨化功效，減低下游溪水濁度，上游水流通過鋼軌壩後，能分散沖力減低流速，溪水由湍變緩，減輕下游衝擊，橫向鋼軌類似階梯構造，亦利於中小型動物攀爬。

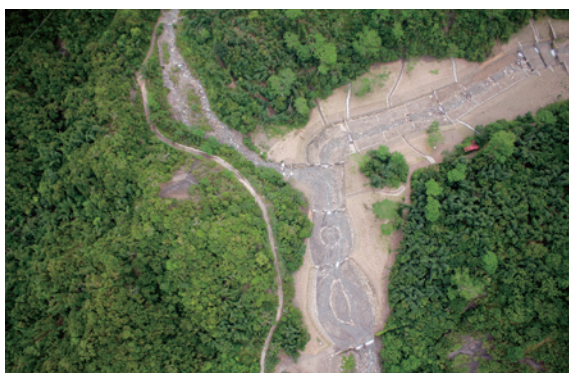
▲下游葫蘆型土砂緩衝區

3. 為有效控制土方清淤，於下游與水土保持局治理界點處，以砌石坡度變化使河岸曲線蜿蜒，採早期住民常用的葫蘆汲水器具飲水思源意象，設計葫蘆型土砂緩衝區，並以現地大型塊石為基石，排列愛心及臺灣圖像，淤滿基石即啟動土石清淤；左岸並採緩坡，可做為生物廊道，兼可提供未來沉砂清淤所需路線。

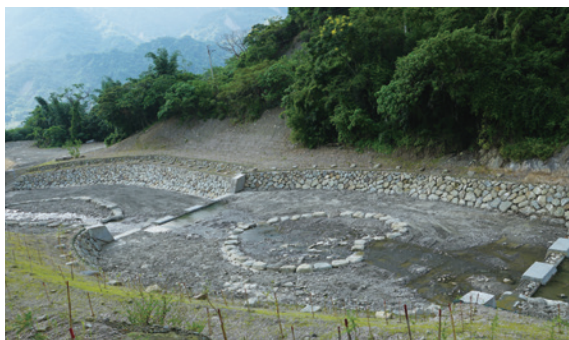
▲愛心及臺灣圖像，作為清淤基石。

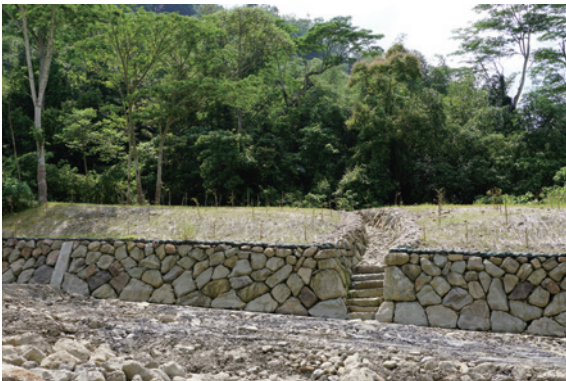
▲階梯式親水護岸，維持生態廊道。

1. 為確保橫向生態廊道暢通，於野溪左右兩岸各設置 2 條階梯式漿砌石溝，除作為橫向截排水外，亦供濱溪及兩棲生物往來溪流及陸域動物環境間覓食或飲水，另將下游砌石護岸緩坡化，提供動物便於橫跨兩岸，避免棲地破碎化。

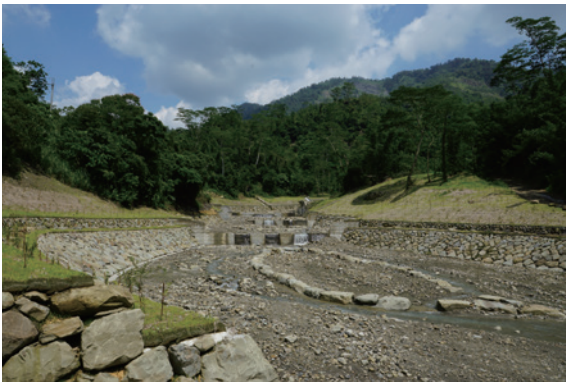
▲緩坡化護岸，供濱溪生物往來溪流。

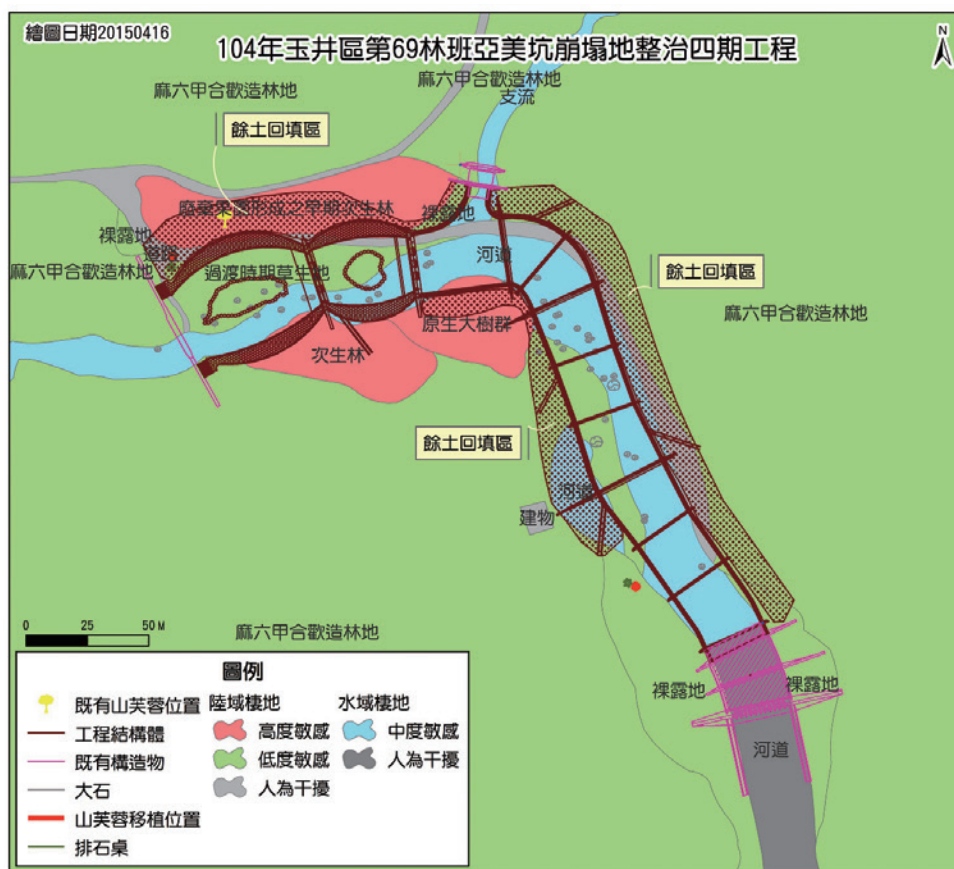
▲標註生態關注圖

3. 為保留原生樹木，作為當地森林自我回復更新的母樹種源，工程施作前即劃設生態關注點圖，並移植現有山芙蓉、保護原生樹種，以維持倚生昆蟲蜜源及其他動物之生育地。

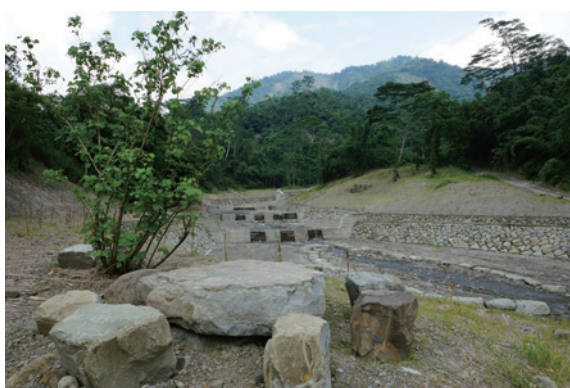
▲移植山芙蓉，維持倚生昆蟲蜜源。

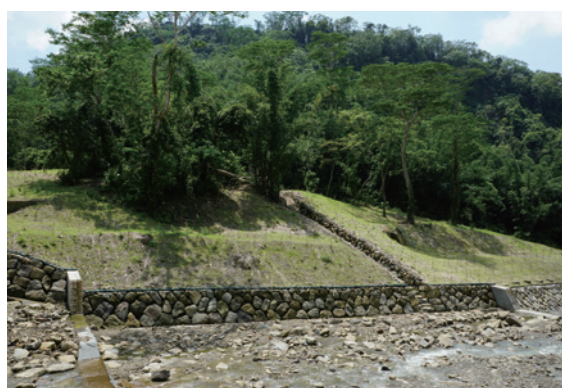
▲保護林木，確保動物生育地。

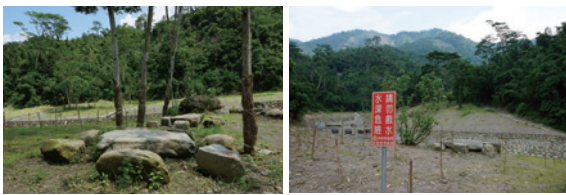
▲清淤塊石，設置停歇桌椅。▲塊石桌椅，清淤塊石再利用。

2. 以現地溪床清淤塊石，於離岸樹蔭處，設置塊石停歇桌椅，使往來林農及當地居民有休憩駐足空間。再配合當地農產意象，規劃葫蘆型蓄砂緩衝區及愛臺灣意象清淤基石，使原本生硬之水保設施活潑化。

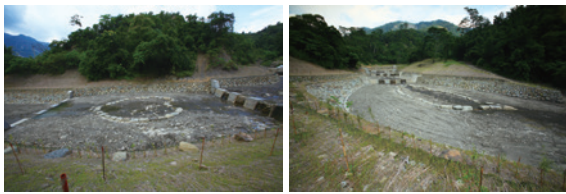
▲愛心圖案，活化清淤基石。▲臺灣意象，調整流心流向。
