專輯  
治山防災工程  
及無人機應用

# 崩塌地應用無人機播種植生工法 技術研發與試驗性研究

文、圖 | 陳彥宏 | 逢甲大學地理資訊系統研究中心研究助理教授（通訊作者）  
林信輝 | 國立中興大學水土保持學系兼任教授

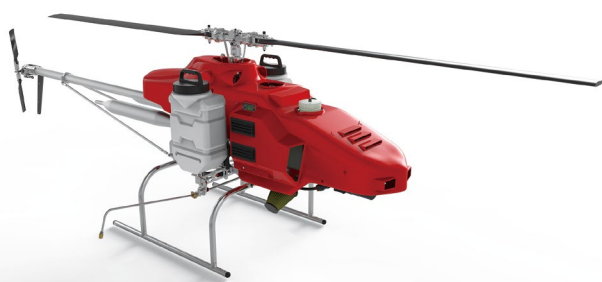
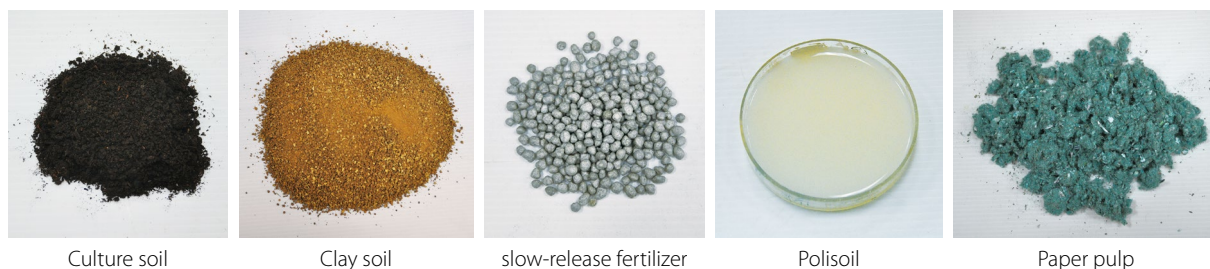
圖5、植生粒劑應用基材。

因UAV承載重量限制選用的植生材料特性應盡量以輕質、保水、經濟等為主。本次試驗經考量評估後，植生粒劑選用之基材如圖5。

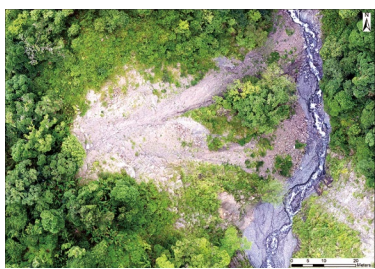
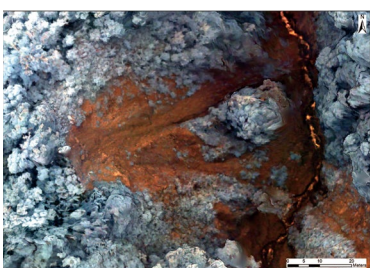
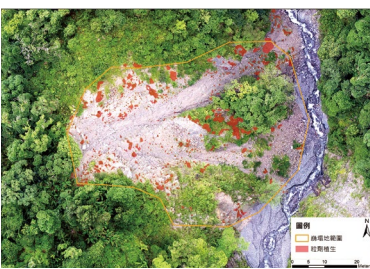
本試驗區播種後歷經約1-2個月生長期，進行可見光影像與NIR影像拍攝，並以NDVI指數輔助確認，進行植生復育分析；成果顯示如表6，太平山事業區77林班試驗區植生回復覆蓋面積約254.36m<sup>2</sup>，覆蓋率約10.17%。

表7、太平山事業區77林班播種後正射、NIR影像及植生覆蓋率成果

播種後正射影像 (2019/7/29)	播種後NIR影像 (2019/7/29)	播種後植生覆蓋率成果

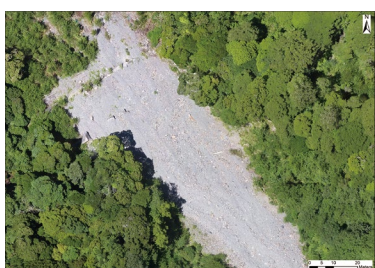
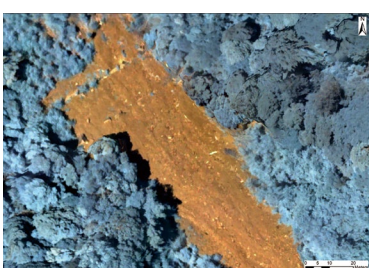
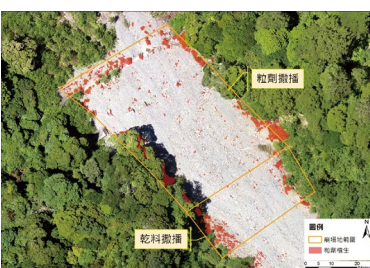
本試驗播種後歷經約1-2個月生長期，利用小型空拍機拍攝近地影像，配合NDVI指數輔助辨識。經覆蓋率分析成果顯示（如表7），在局部區塊，因粒劑容留條件較佳，整體覆蓋率約12.21%；現地上游仍有持續崩塌的情形，因

表8、大甲溪事業區8林班播種後正射、NIR影像及植生覆蓋率成果

播種後正射影像 (2019/7/29)	播種後NIR影像 (2019/7/29)	播種後植生覆蓋率成果

此多為崩積岩屑與崩積土壤，部分被崩積土與岩屑覆蓋的粒劑，仍有發芽生長的機會，未來可持續利用植生指數進行調查監控復育情況。

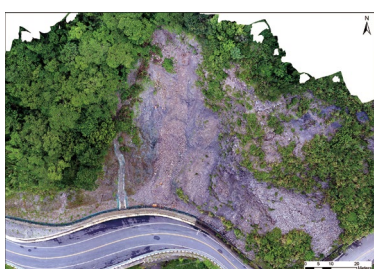
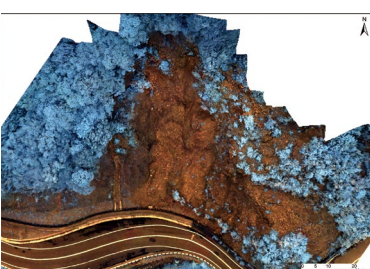
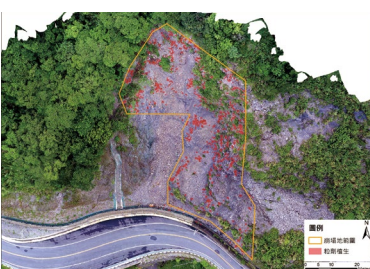
表9、濁水溪事業區22林班播種後正射、NIR影像及植生覆蓋率成果

播種後正射影像 (2019/7/22)	播種後NIR影像 (2019/7/22)	播種後植生覆蓋率成果

本試驗播種後歷經約1-2個月生長期，利用小型空拍機拍攝近地影像，配合NDVI指數輔助辨識。經覆蓋率分析成果顯示（如表8），在局部區塊，因粒劑容留條件較佳，整體覆蓋率約15.63%；另在人力可達區域，進行現地檢視，成果顯示除了草本種子發芽狀況良好外（約20-30公分），木本種子亦有相當程度的生長（約5-10公分），顯示本計畫選用的種子，製成粒劑後，在現地可被環境所接受。

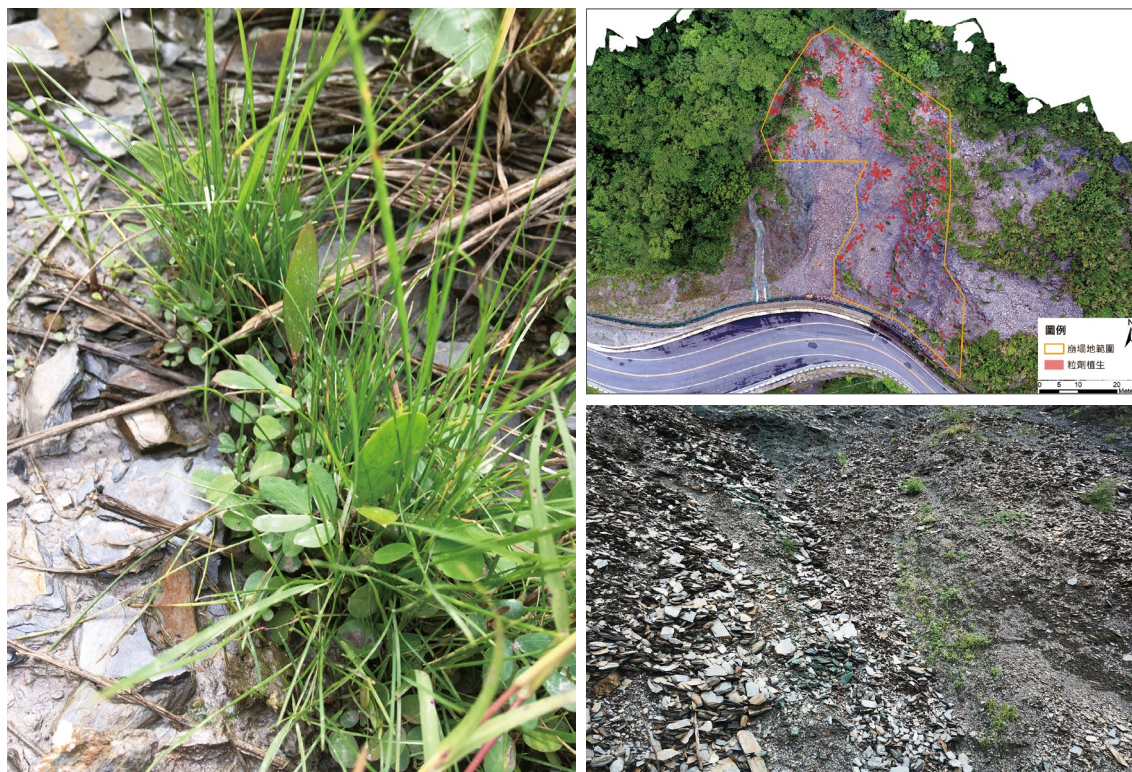
圖10、UAV播種植生粒劑試驗成效。

經觀察其中一處人力可及之崩塌地，雖因汛期豪雨影響，部分植生粒劑遭受掩埋，但經現地調查其下邊坡之粒劑，生長相當良好，觀察顯示植生粒劑內部之草本種子發芽率達70%，木本則超過50%，可見粒劑於惡劣環境下仍可順利生長，如圖10所示。

另因崩塌地坡度甚陡，導致崩塌地於第二次播種後仍有多次崩落情形，而透過影像分析較為平緩或粗糙之坡面上，仍有許多植生粒劑貼附生長，配合現地調查後，下邊坡之植生粒劑內之草、木本種子發芽生長良好。可見，倘若該工法若能配合播種時機與環境條件下執行，對於崩塌地之植生復育，應具有相當之可行性。
