與熊為鄰

長良林道友善工程改變黑熊困境

林道維護及生態檢核執行

與野共生 落實生態友善工程

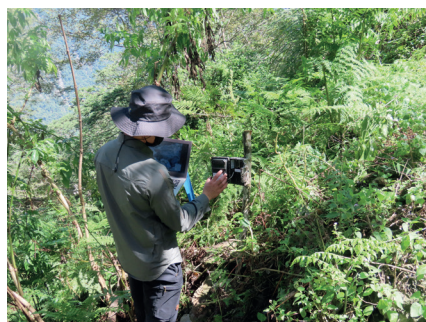
■ 長良林道 13.3K 紅外線自動相機架設

林道周邊或疏伐區的植物為臺灣黑熊食物來源，可設立注意臺灣黑熊的標示牌，提醒經過的民眾或工程在進行時，如果遇到黑熊應保持適當距離，避免干擾。為更瞭解臺灣黑熊出沒狀況，花蓮分署在長良林道沿線幾處架設紅外線自動相機，定期監測並深入研究調查，若能更加瞭解臺灣黑熊的生態習性，及牠們對棲地的利用，或許能夠減少人與熊之間的衝突發生。

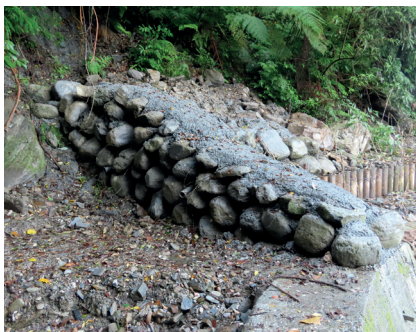
■ 漿砌石施作不溝縫

由此借鏡，花蓮分署在往後治理工程上，更加注重擋土牆低矮化、漿砌石不溝縫或在動物通道上使用粗糙表面等利於動物

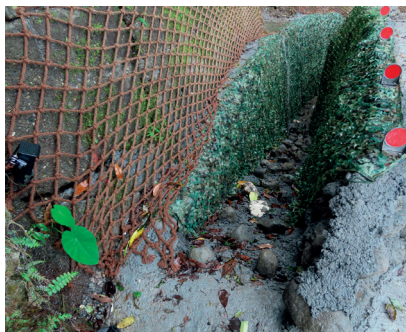
■ 緩坡式動物通道及攀爬網

爬行通過的工程結構設計改善，並重新審視過往工程上可以改善的部分，例如：在林道周邊擋土牆上增設棉質攀爬網，可供野生動物攀爬；新設塊狀護欄間留存 30—60cm 的空間，避免棲地切割，利於野生動物通行，或是在林道內坑溝相關工程設計緩坡式動物通道，及表面掃毛等生態友善措施。結合過往治理工程經驗，在「西林林道改善工程」中對所設置各類型的動物逃生通道進行監測調查，實測不同類型的野生動物使用情形，納入往後治理工程並配合生態檢核，進而研擬及落實生態友善措施，讓工程與生態達到完善的結合。🌿

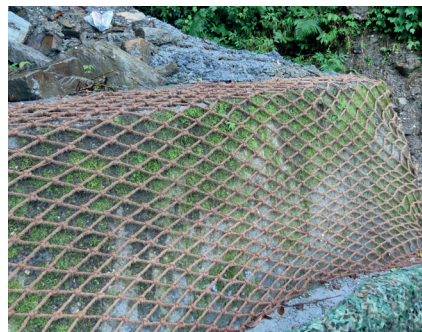
■ 擋土牆上設置棉質攀爬網

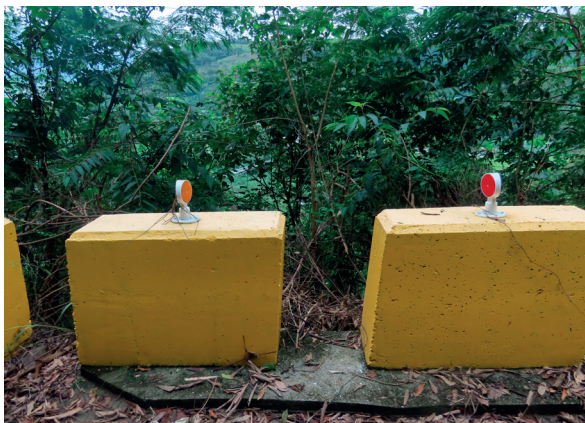
■ 新設塊狀護欄間留存空間

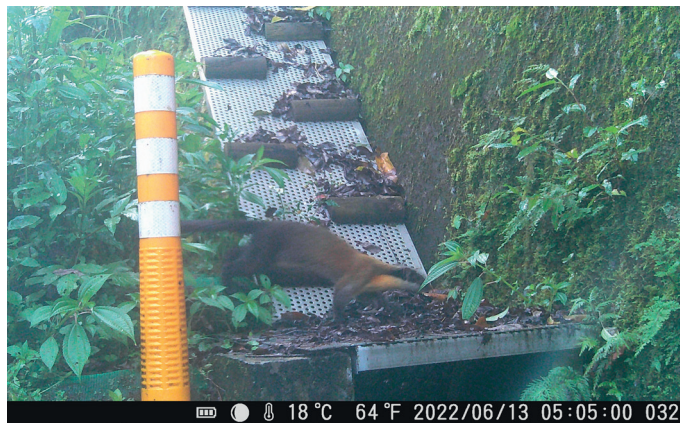
■ 西林林道野生動物使用動物通道影像紀錄
