測量與空間資訊於林道工程及防災之應用 —以太平山國家森林遊樂區聯外道路為例

文、圖 ■ 崔國強 ■ 國立宜蘭大學土木工程學系副教授

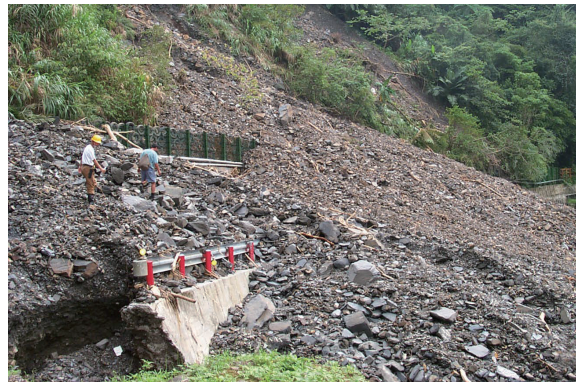
▲照片1 90年納莉颱風邊坡土石崩塌。

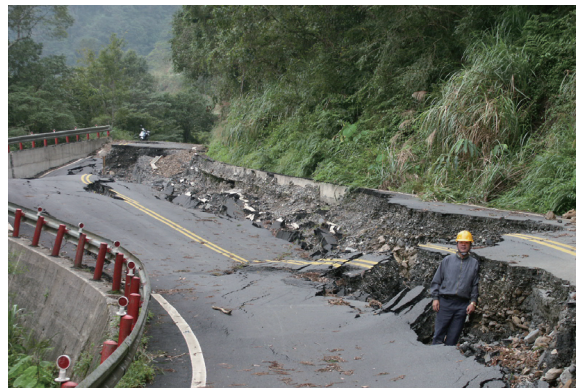
▲照片2 94年海棠颱風12.8 k地層滑動。

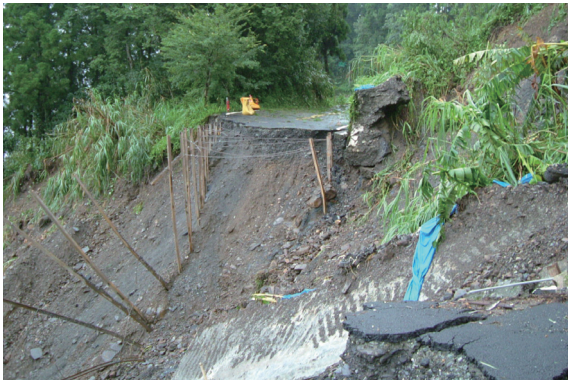
▲照片3 94年海棠颱風6.5 k路基流失及地層滑動。

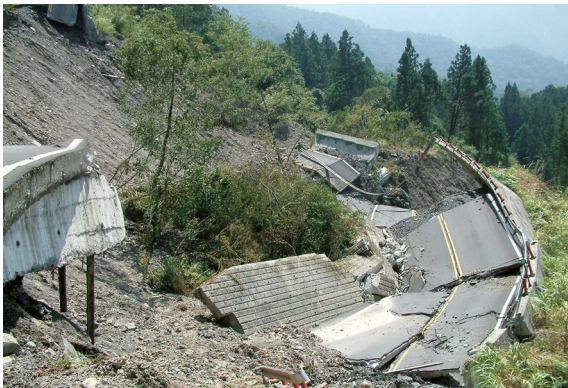
▲照片4 94年海棠颱風宜專一線公路11.5 k路基流失。

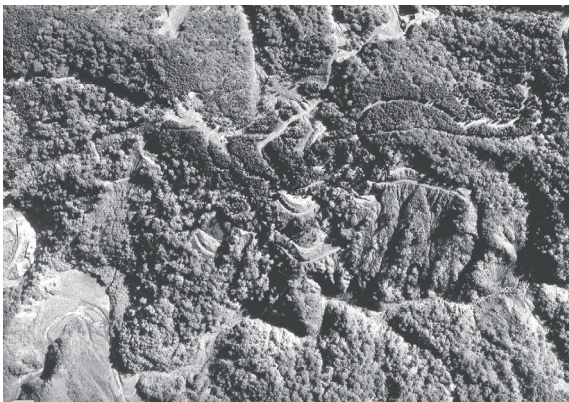
▲照片6 民國74年10月：中間地區已完成道路整地開發，受其道路開闢影響，局部道路邊坡有產生崩塌情形。道路及下方野溪之間所形成之沖蝕溝有更加擴大情形，中間解說站東側，亦有較大之向源侵蝕現象產生。

航照影像一般具有比例尺大、解析度高之特色，可觀察本區地形、水系、侵蝕、堆積及崩場地之分佈範圍。因此，共蒐集本區歷年航空照片，分別於65、74、81及94年所攝製共計4期，照片中可清楚顯示調查範圍之地形及地物之演變過程。

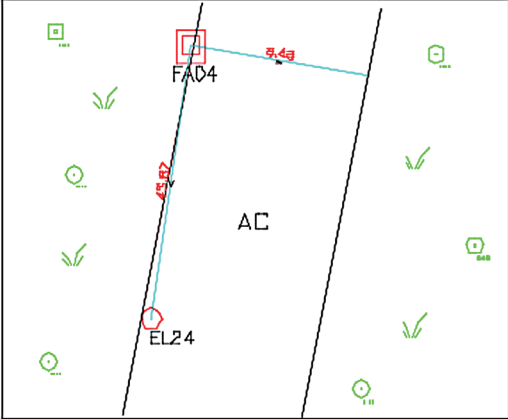
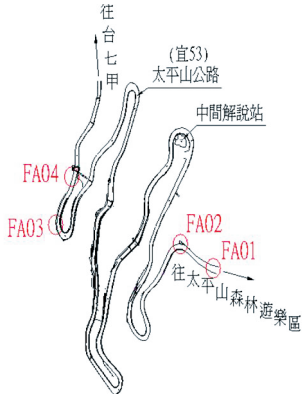
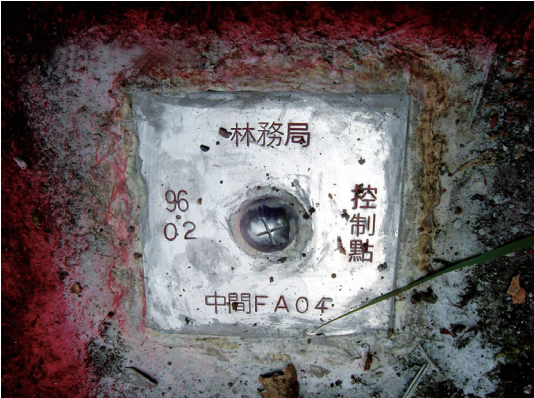
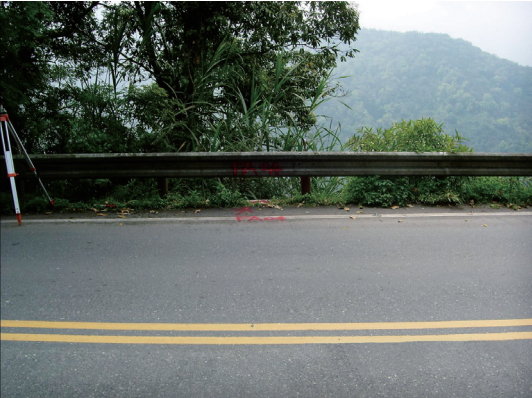
控制點樁位指示圖 SURVEY STATION SHEET

圖 號 DRAWING NO.		日 期 DATE	96年02月
測 設 單 位 SURVEY UNIT	方東工程顧問有限公司	縱 坐 標 (N) (Y)	2715305.389
樁 號 STATION NO.	FA04	橫 坐 標 (E) (X)	300884.305
樁 位 種 類 REMARKS	鋼片樁	高 程 LEVEL (Y)	直接水準 752.209
詳圖：

圖2 林道測量（控制測量、導線測量等）點之記錄。

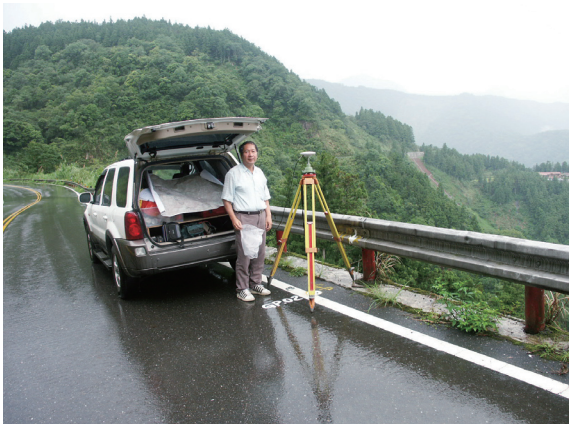
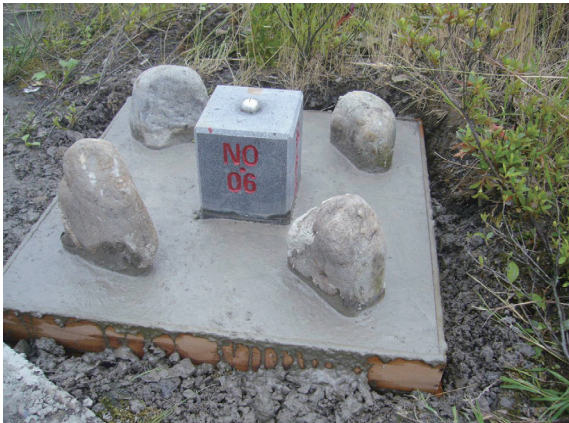
▲照片10 GPS測量及樁位埋設。

分別於宜專一線公路及翠峰景觀道路起、終點各設置2控制點（採GPS靜態基線測量，共計8點）。

依幹導線等級辦理測量作業（含高程測量），並於宜專一線公路及翠峰景觀道路間，選擇適當地點（至少8處）各埋設2導線點（採GPS快速靜態測量，共計8點）作為永久點位使用，幹導線於觀測後平差計算。
