火炎山沖積扇的侵蝕與堆積變遷特性

文、圖 ■ 林俊全 ■ 國立台灣大學地理環境資源學系教授

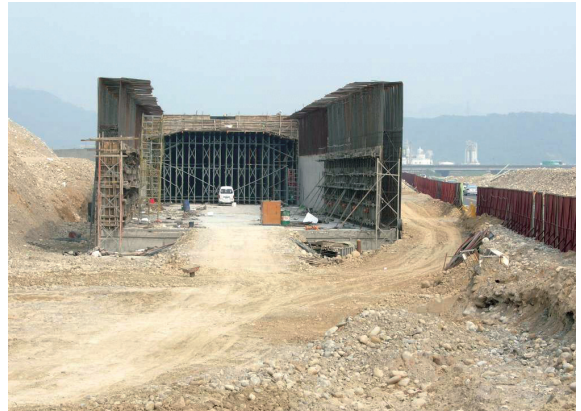
▲照片1 施工中的火炎山隧道口（拍攝日期：94年4月5日）。

設置石籠護堤保護洞口安全（圖3~6，照片1、2）。

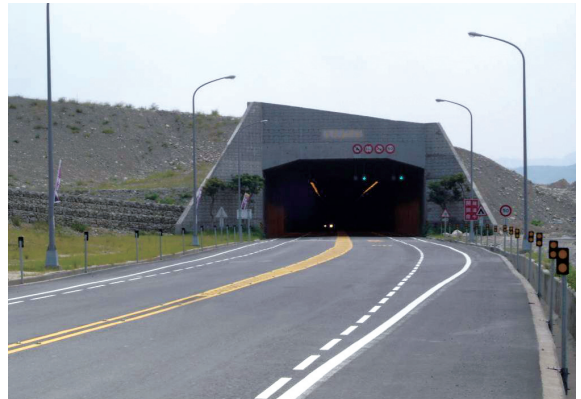
▲照片2 完工的火炎山隧道（拍攝日期：95年2月28日）。
