橋梁安全性分析及維護之探討 —以宜專一線公路多望橋為例

文、圖 ■ 林志明 ■ 林務局羅東林區管理處治山課課長／蘭陽技術學院講師（通訊作者）

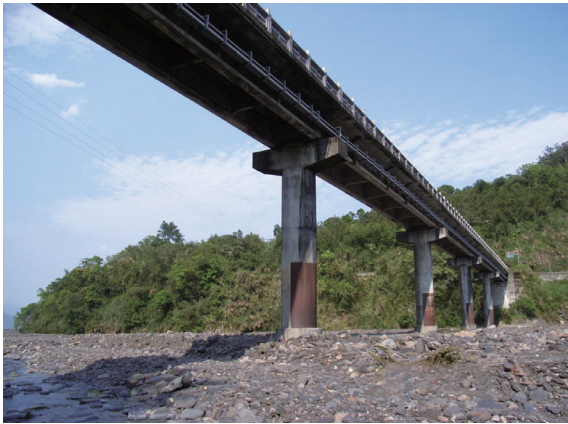
▲照片2 鋼板補強施工前。

鋼板補強工法係利用環氧樹脂所具備之優越接著性能，促使補強鋼板R.C結構結合為一體，藉由鋼板之高承载力進而提高結構體之抗力的一種補強工法。

1. 施工步驟如表3。
2. 施工前及施工後照片如照片2、3。

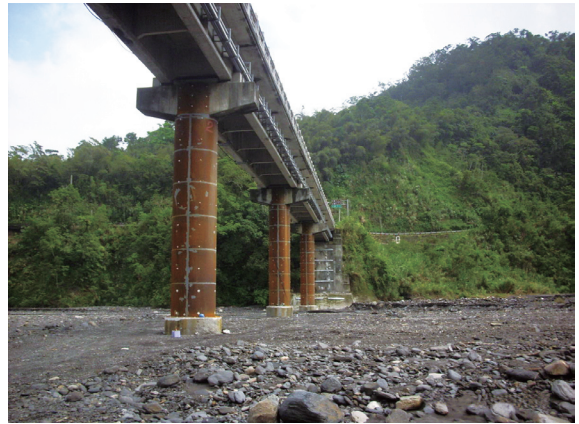
▲照片3 鋼板補強竣工。

補強以耐用年限50年為準，耐震需求為 $A_c = 0.33 g$ （地震甲區）。補強鋼板厚度為6mm，補強範圍P1~P4，墩柱整支包覆6 mm鋼板。補強後平行車行及垂直車行向耐震能力 $A_c = 0.3866 g$ 均達到使用壽命50年之耐震能力需求值0.33 g。

(四) 多望橋墩柱不符現行耐震需求，經每根墩柱全面包覆6 mm鋼板，可使耐震能力提高至0.3866 g，符合現行規定至0.33 g。

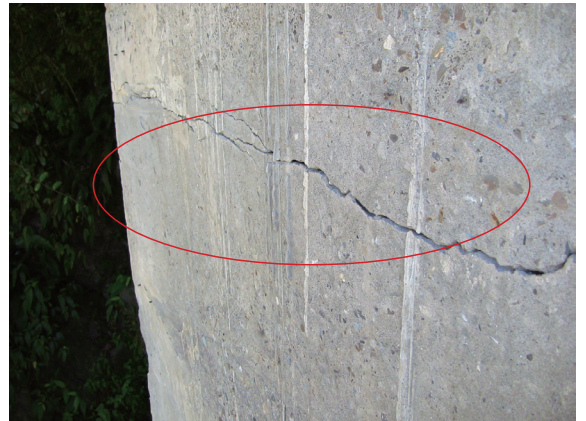
▲照片4 橋台裂縫及岩釘補強施工前。

橋台A1（往土場）、A2（往太平山）經現況調查，側邊均出現明顯裂縫，裂縫出現之位置有二種，一為橋台胸牆與翼牆接合處之裂縫，另一為胸牆處之裂縫（僅A2橋台出現）。因此除裂縫填補外，並需加固既有橋台穩定性。橋台補強構想及設計是打入岩釘將橋台與牆背之土壤緊密結合，提供橋台縱向之抵抗力，如圖3、4設計圖。

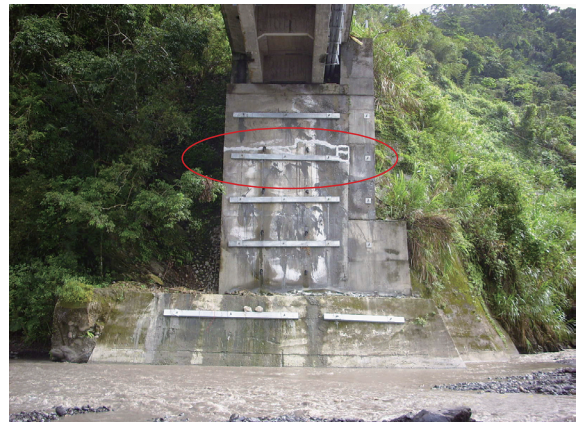
▲照片5 橋台裂縫及岩釘補強竣工。

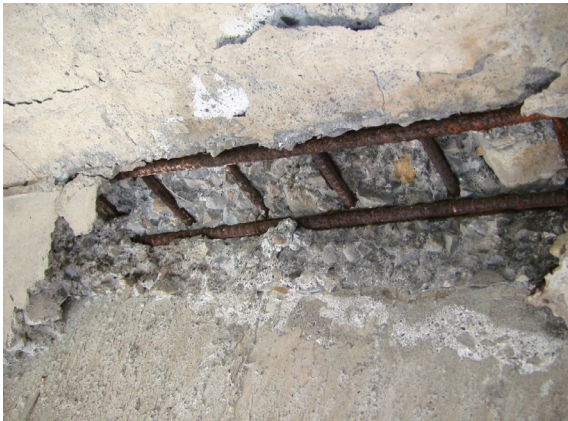
(三) 多望橋依據ASTM C586之標準檢測鋼筋腐蝕，推測其腐蝕機率 < 10% 之機率，但對於外露鋼筋則有部分以達高度腐蝕之程度；裂縫檢測則有部分已穿透保護層，已儘速修復，減低腐蝕之程度。

▲照片6 鋼筋銹蝕外露補強施工前。

鋼筋外露修補工法即利用銹轉換劑材料先做防銹處理形成保護膜，將鋼筋與外部之空氣及水份隔絕，不讓其繼續銹蝕，再以環氧樹脂及特殊輕質砂，以適當之配比混合成環氧樹脂輕質砂漿此修補材料具重量輕、良好接著性、耐久性及高強度等優點，將剝落之部位填充成一個整體形成原保護層作用，達到修復之目的。

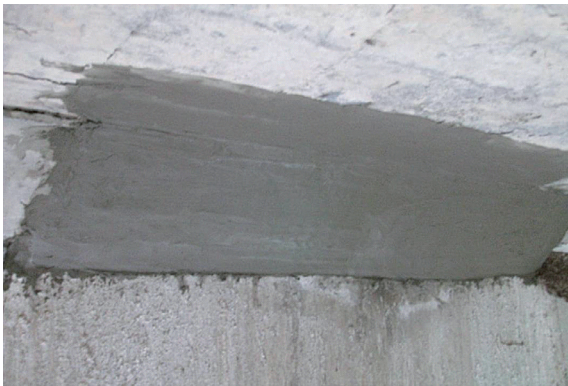
▲照片7 鋼筋銹蝕外露補強竣工。

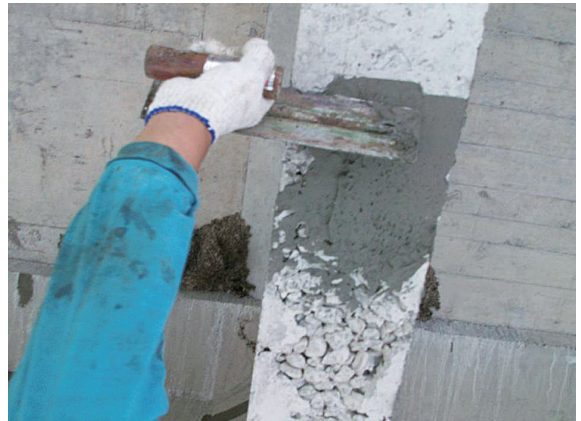
結構體在混凝土澆置時，因骨材過粗、坍度過低或未充分搗實而形成蜂窩、空洞，破壞結構原設計應有的強度，如果未能有效

密實封補空洞，可能會讓外來不當的水分加速銹蝕鋼筋。

▲照片8 蜂窩處理施工前。

- (1) 鑿除蜂窩現象，厚度不能太薄，根部稍為較大。
- (2) 潤溼及塗抹粘結層：鑿除四周15 cm範圍內充分潤濕，並塗抹1：1水泥沙漿粘結層。

- (3) 水泥沙漿拌合試色，必要時可用白色水泥代替部分灰色水泥，以求修補顏色接送原有色澤。
- (4) 粘結層失去水澤時間開始修補，充分壓實刮平。
- (5) 修補後7日內保持修補部分潤濕作養護。

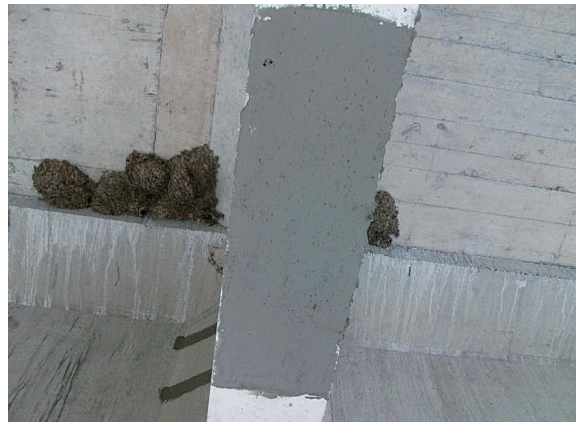
▲照片9 蜂窩處理竣工。

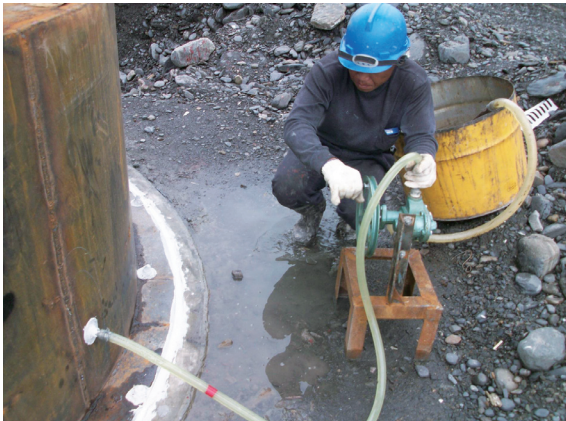
▲照片10 利用環氧樹脂填充作鋼板補強。

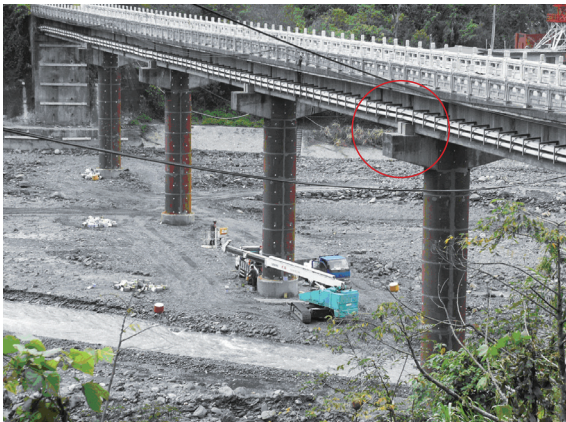
▲照片11 多望橋防止落橋裝置。

原設計之止震塊原足夠抗水平剪力，為考量水平向地震力效果及過去鄰近地區之地震災害歷史，因此考慮需增加防落橋裝置，橫向增設40 cm×40 cm×H 50 cm之止震塊，詳細設計圖，如圖5、6所示。

(二) 多望橋經改善後具固定式剪力鋼棒及抗震墩塊，其支承的水平耐震能力為0.335 g，考慮水平地震力時，支承的承載力安全係數為1.2，又因設置抗震墩塊、剪力鋼棒，落橋評估符合耐震規範要求，應不致發生落橋。

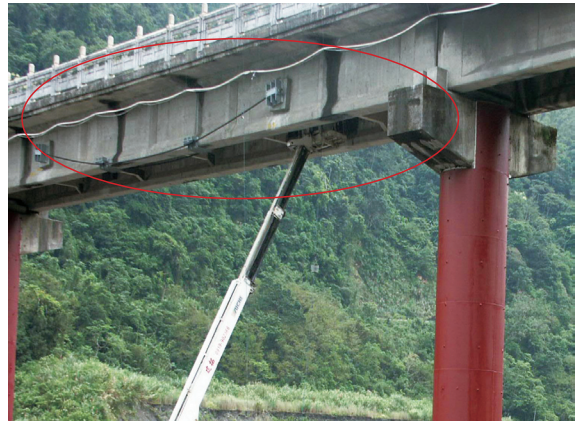
▲照片12 多望橋外加預力補強。

考慮本橋已使用25年以上之時間，預力系統難免有所折減，經檢視原計算書與本案進行之載重試驗都在合理範圍內，估計預力損失並不大，為保守起見，依耐震法規之要求，增加垂直向地震力之負荷，可使用外加鋼絞索之預力系統。在每根預力梁外側另加設一130T

之外加預力。
