# 莫拉克颱風的啓示—兼論保護區的角色與重要性

文、圖 ■ 林俊全 ■ 國立台灣大學地理環境資源學系教授

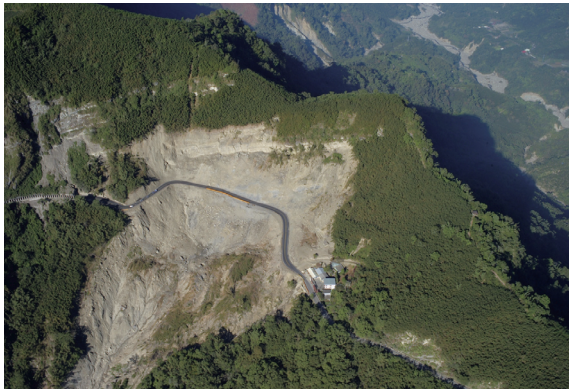
▲搶救後的高山公路，看起來是如此脆弱。

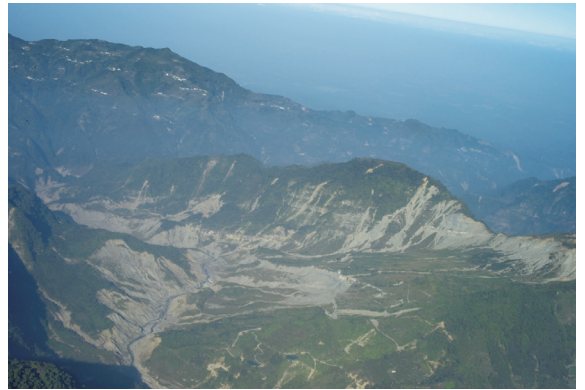
▲九二一地震10年後的草嶺地滑，雖然草長上去了，但是仍然有許多裸露地。

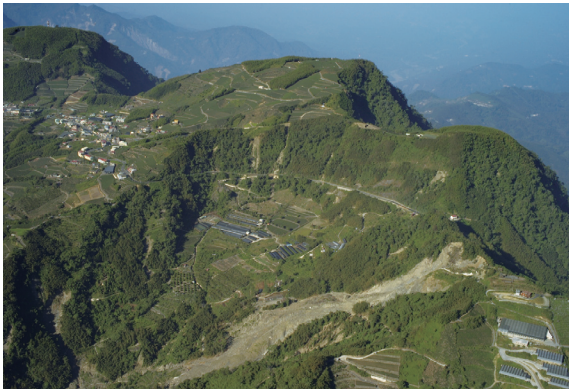
▲高山地區超限利用的狀況，在陡坡上，農業活動密集、集約，連房舍也密集。

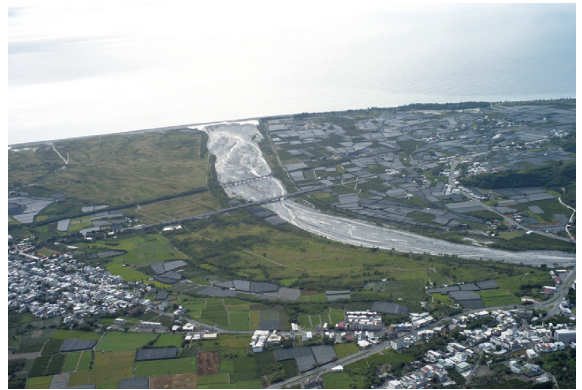
▲太麻里溪口在莫拉克颱風過後3個月，漸漸恢復原樣。

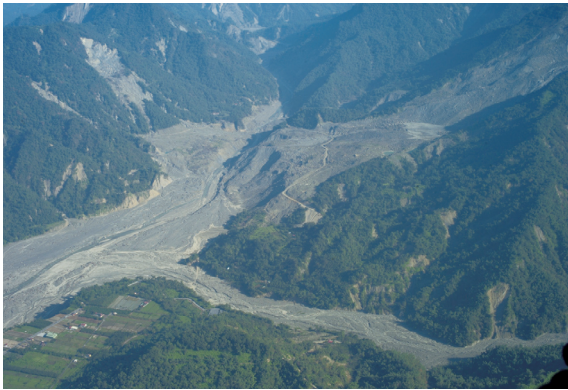
▲小林崩場地鳥瞰，可以看見崩塌物淤積於旗山溪，造成寬廣的河床。照片左下角的河階地，便是將安置小林村的居民所在。原來高出河床有80公尺。

小林崩場地的規模非常大，達到220公頃。小林崩場地實際上是由兩個大崩場地所組成。其厚度也屬於深層滑動。從現場及航空照片，可以看出其滑動面與岩層有關。崩場地原有的坡度並不大，僅約16~20度。但是落差高達850公尺，崩落下來的土石的衝擊力量非常大。這樣大的崩塌，接著碰到堰塞湖被衝垮，令居民沒有預警的損失4百多個生命。

現場也可以看到該段的河道淤積了約30公尺高。所以原來的低位河階，都變成了河床，被河水沖刷。南橫公路上的重要聚落寶來，也是一樣的情形。

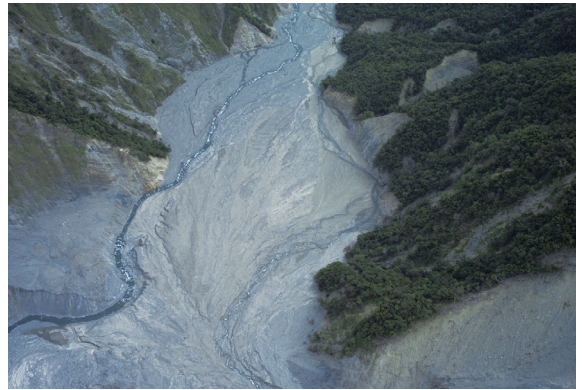
▲崩積物淤積河床的狀況。河床變得非常寬廣。

淤沙的來源，主要還是上游有許多大的崩場地，提供了泥沙來源，而無法全部被河水搬運。因而淤積成埋積河谷。整個楠梓仙溪河床淤積了約30公尺。這個高度，令許多河階上的聚落，陷入危險。尤其是下次颱風來時。這些聚落也是颱風警報發布時，必須先遷移的

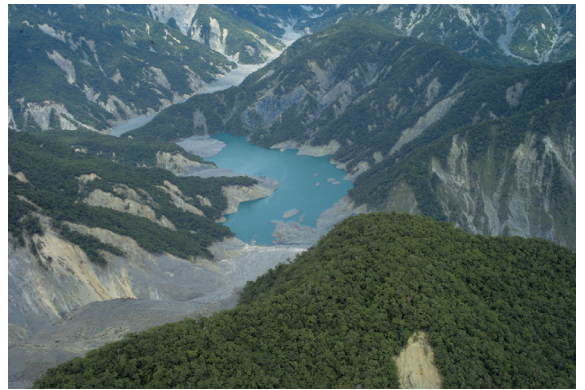
▲太麻里溪的崩場地與堰塞湖，可看見太麻里溪有許多崩場地。

太麻里溪的崩塌，是另一個災難。太麻里的崩塌也是屬於深層的地滑。崩塌的落差更高達1,600公尺。這樣的落差，造成了更大規模的土方堆積於河床，並形成堰塞湖。堰塞湖的湖面比原來的河床高了65公尺。而湖水的深度僅有6公尺，也就是說河床淤積的高度快達60公尺。

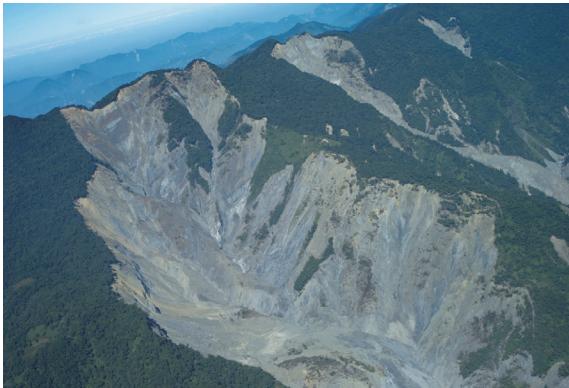
▲大規模的崩塌地，面積都超過兩平方公里。上覆的森林林材，都不見了。

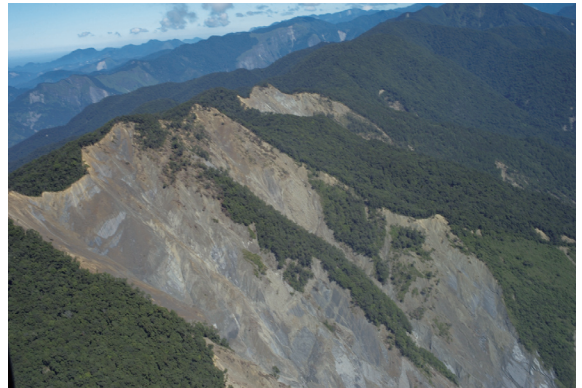
▲高山地帶的崩塌地，規模非常大，數量也可觀。

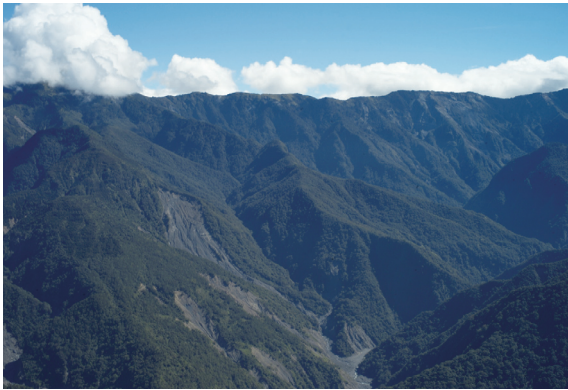
▲受到颱風災害比較小的山區，但是仍可看到有些崩塌地分佈。這些地方並不適合開發。作為保護區，可能是最好的土地利用方式。

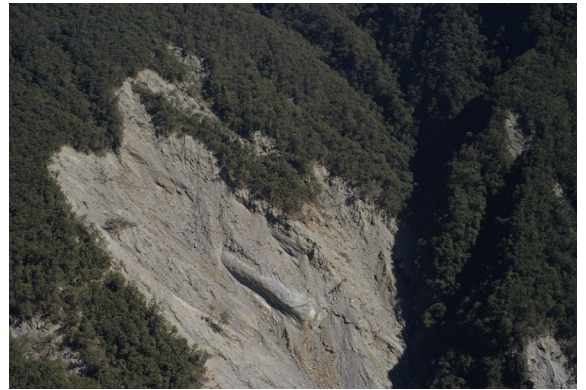
▲崩塌地的鳥瞰。可以看到照片中基岩都露出的狀況。
