芋仔寮坑野溪治理成果 及後續追蹤

文、圖 | 陳新發 | 林務局嘉義林區管理處治山課課長
李元毅 | 林務局嘉義林區管理處治山課技術士 (通訊作者)
吳重君 | 勇霖工程顧問有限公司土木工程技師
陳佳惠 | 漢林生態顧問有限公司計畫經理

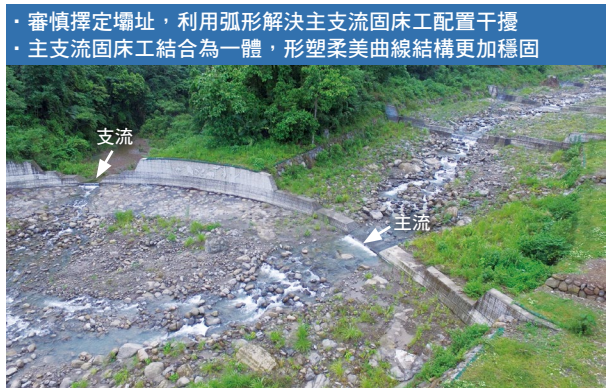
圖4、弧形固床工控制流心減緩冲刷。

計固床工最佳弧形曲率R36m（圖4），預留深槽，控制流心，平順匯入土砂緩衝區，於匯流區內能量互相抵消，減緩河床冲刷，進而使回淤後流心不變。原支流高程較低，導致主流匯流後向支流集中，本工程於匯流點較上游處設置弧形固床工，溢口控制主支流流入土砂緩衝區之高程、水位及流速相同，並設置護坦保護，使匯流後能量消減，減緩流速，減少冲刷。

本工程於主支流匯流口，設置弧型固床工，可導正主支流流向，調整主支流河床高差，集中水流控制匯流後流心，減緩流速消能，保護下游既有結構物。

本工程因應工區地處主支流匯流口及配合主流流向採近半弧線型設計固床工，放樣與施工相對困難。

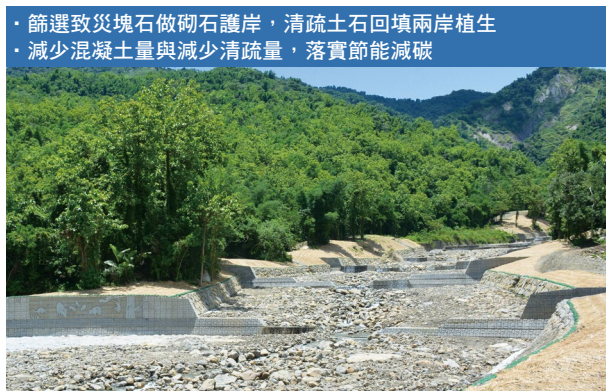
圖5、以溪中塊石，砌築護岸。

2. 在安全容許條件內，就地取材篩選堆積溪床中之塊石砌築護岸（圖5），取代鋼筋混凝土，以保護河岸及防治坡地崩塌，並與周遭自然地景融合、營造利於植物導入之多孔隙環境、解決土石清疏及堆置問題、減少地球不可再生資源利用，減低土石清運費，降低工程

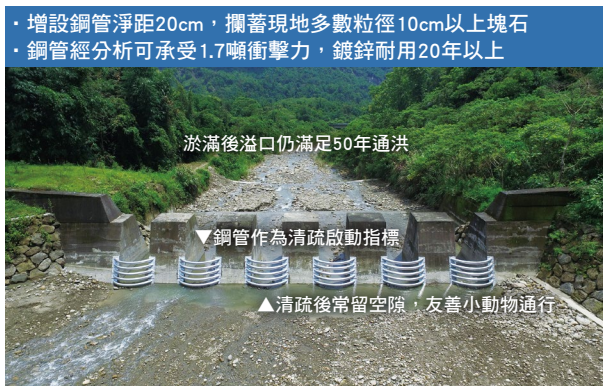
圖6、增設鋼管加密，提升攔阻效益。

3. 本工區下游疏子壩屬八八風災後施作之應急工程，於2012年施作上游梳子壩後，發揮成效攔阻大粒徑塊石，崩場地更逐漸穩定，中粒徑塊石已沉積於中游，下游坑溝崩積塊石明顯粒徑轉小，經現地調查後塊石粒徑大小約為15-40cm，故增設鋼管加密（圖6），設計間距20cm，計畫攔蓄粒徑15cm以上塊石，提升塊石攔阻效益。

本工程下游梳子壩屬八八風災後施作之應急工程，於2012年施作上游梳子壩後已無梳子壩功能，因上游梳子壩已攔阻大粒徑塊石，故本次設計鋼管加固改建重生使下游可攔阻中粒徑塊石，減少土石料流入南化水庫。

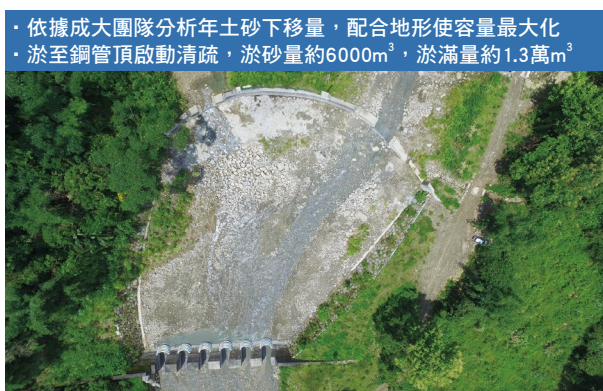
圖8、規劃土砂緩衝區，沉砂緩流。

5. 為有效控制土方清淤，在一期梳子壩上游之主流匯流口，規劃土砂緩衝區（圖8），沉砂緩流、減少土砂下移南化水庫，延長水庫壽命。兩側護岸採緩坡，可做為生物廊道，兼可提供未來沉砂清淤所需路線（圖9）。

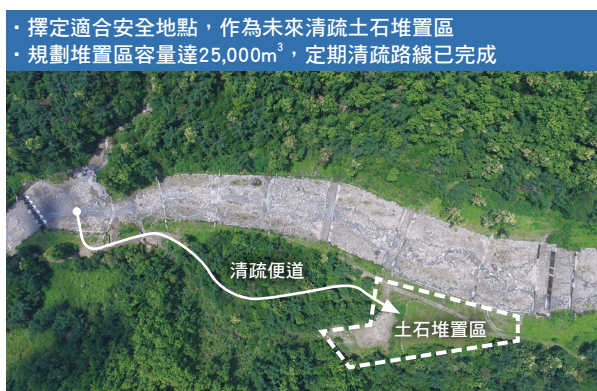
圖9、護岸緩坡做生物廊道兼清淤路線。

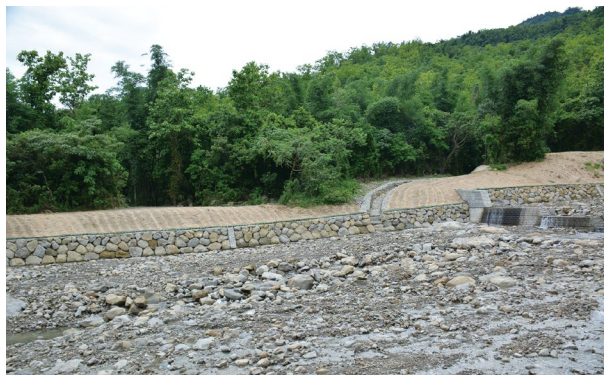
圖10、階梯式親水護岸，維持生態廊道。

1. 為確保橫向生態廊道暢通，於野溪左右兩各設置階梯式漿砌石溝（圖10），除作為橫向截排水外，亦供濱溪及兩棲生物往來溪流及陸域動物環境間覓食或飲水，另將下游砌石護岸緩坡化（圖11），提供動物便於橫跨兩岸，避免棲地破碎化。

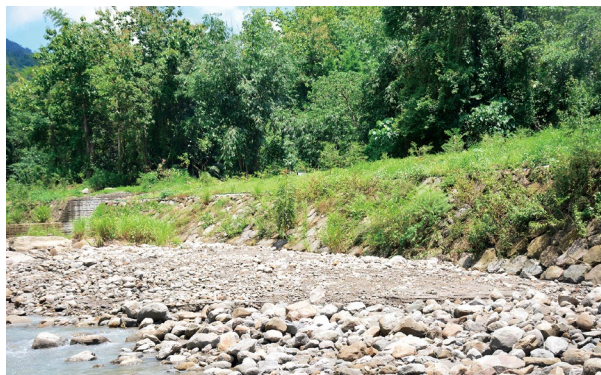
圖11、緩坡化護岸，供濱溪生物往來。

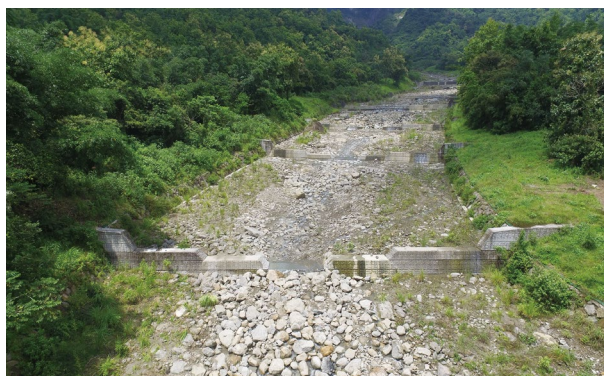
圖12、低矮固床工，確保縱向生態廊道。

2. 參考林務局「國有林生態工法之研究（2006）」，為避免切割棲地及考量縱向生態廊道連結，設計連續性低矮化複式斷面固床工，除導正流心外，亦維持水域生物往上下游

遷移、溯游，並利用溪床大小塊石，營造自然錯落之多孔隙環境，另保留部分河中大石，以利水流激盪增加水中含氧量，並創造「深潭」、「淺瀨」、「急流」、「緩流」等多樣化生物棲息空間（圖12-19）。

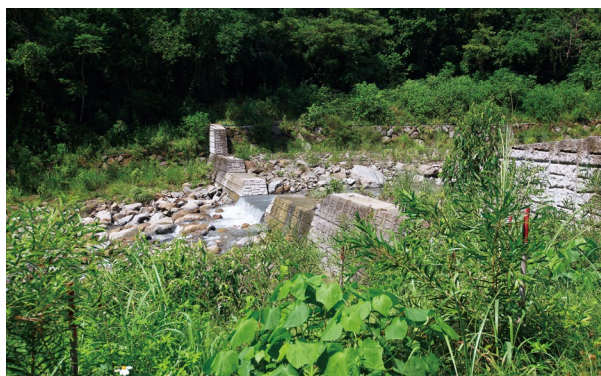
圖13、溪床緩坡化，利於生物溯游。

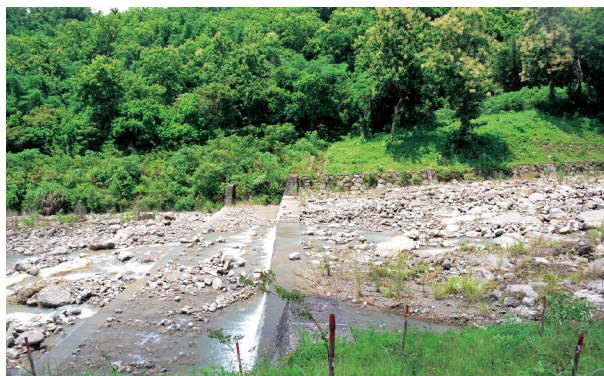
圖14、多孔隙環境，增加生物棲息空間。

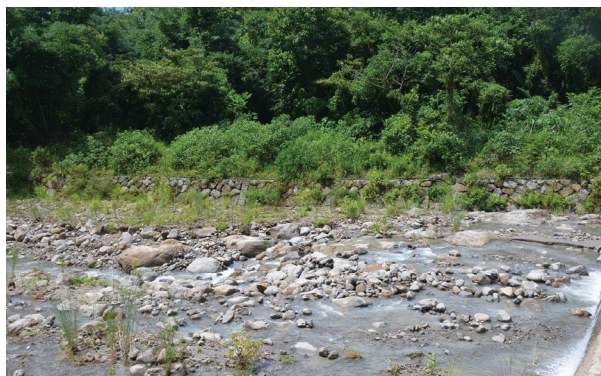
圖15、護岸孔隙，有利日後植物著生。

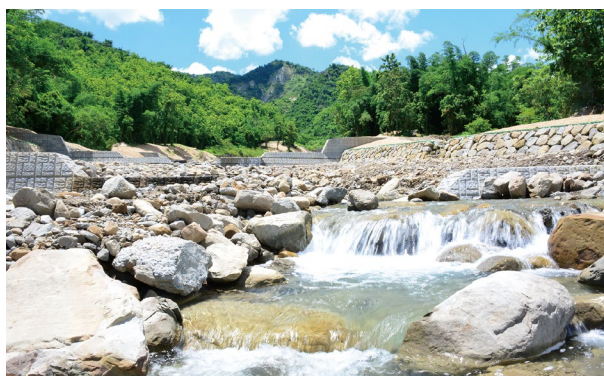
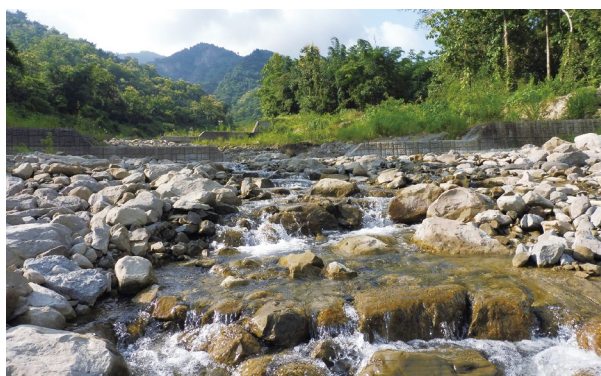
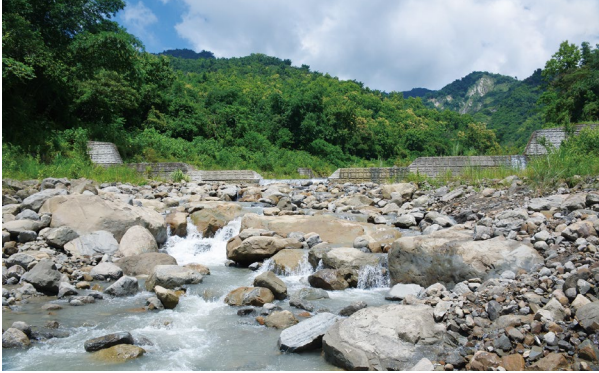
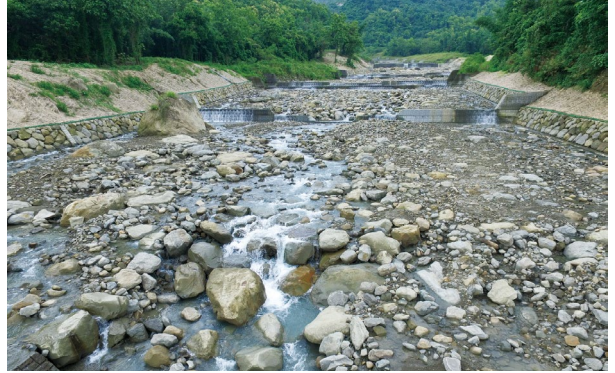
圖16、深潭。

圖17、淺瀨。

圖18、急流。

圖19、緩流。

3. 保留河床上巨礫及大塊石，利用水流變化營造淺瀨、深潭、岸邊緩流、急流等多樣化的棲地環境，維護自然生態（圖23）。

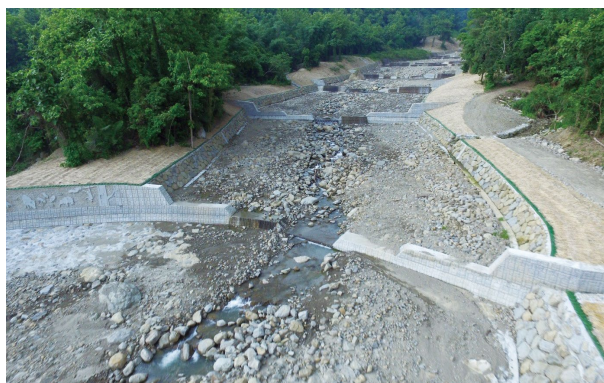
圖20、邊坡鋪蓋稻草蓆及撒播草籽。

1. 為補償施工運輸路徑開設及清淤野溪回填兩岸原有草生地之綠地損失，於裸露邊坡鋪蓋稻草蓆及灑播草籽於短期內迅速綠化（圖20），再植栽臺灣欒1,500株、烏白1,500株適生裸地

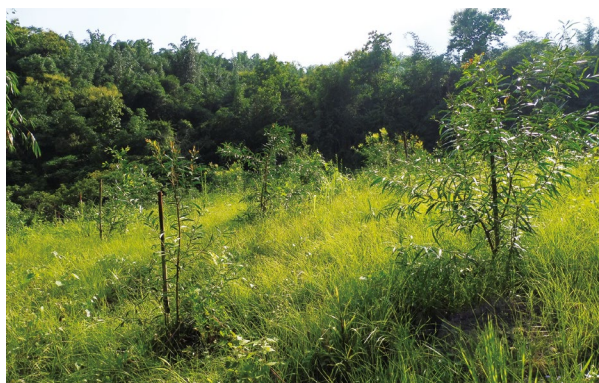
圖21、植栽陽性樹種—臺灣欒、烏白。

之陽性樹種（圖21），達成融入地景、涵養水源及碳吸存效益。

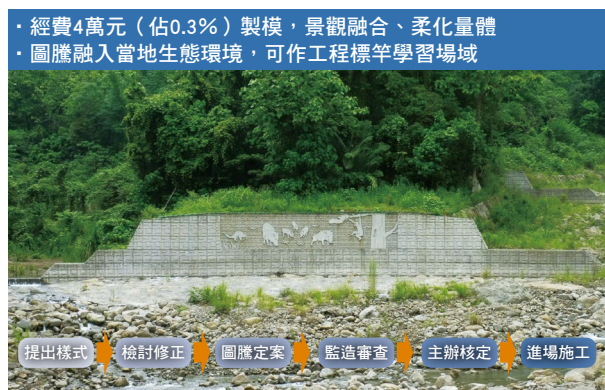
圖22、動物圖騰融入當地生態環境教育。

2. 固床工1號雖採弧形施作，模版放樣精準、施工品質精良，線型優美；此外，中央融合當地動物圖騰（圖22），美化混凝土表面及融入當地生態環境教育，搭配生態監測照片等具體說明生態復育效益。

施工階段於弧形固床工翼牆，經三方認可設置一面當地物種之代表性圖騰融入當地生態環境，搭配生態監測照片等具體說明生態復育效益，以及空庫防淤治理成效與解說就地取材砌石護岸等內容。

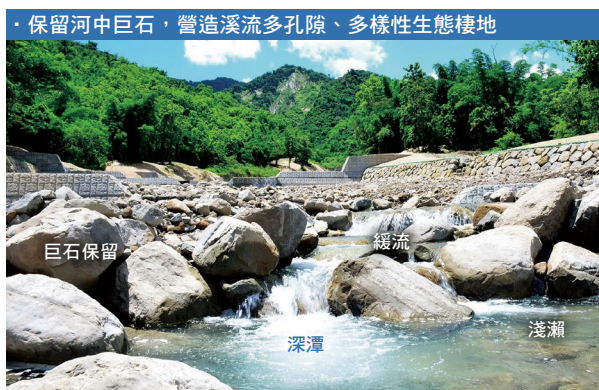
圖23、留河床上巨礫，維護自然生態。

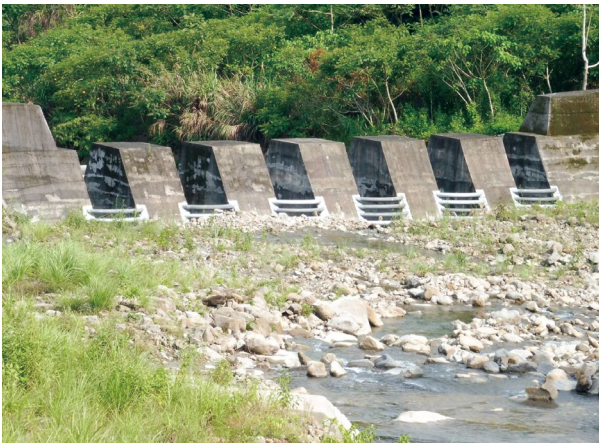
預先擬定清疏計畫，劃設堆置區與清疏便道，並於汛期前或颱風豪雨來臨前後，檢視庫容，若淤積已達鋼管指標，立即啟動清疏作業，維持淤砂容量（圖24-27）。

圖24、淤積已達鋼管指標。

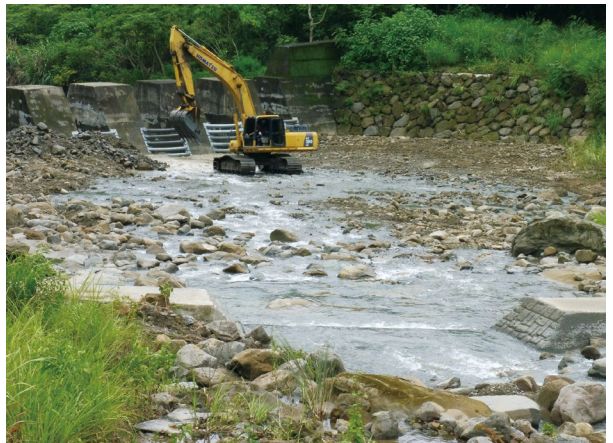
圖25、啟動清疏作業。

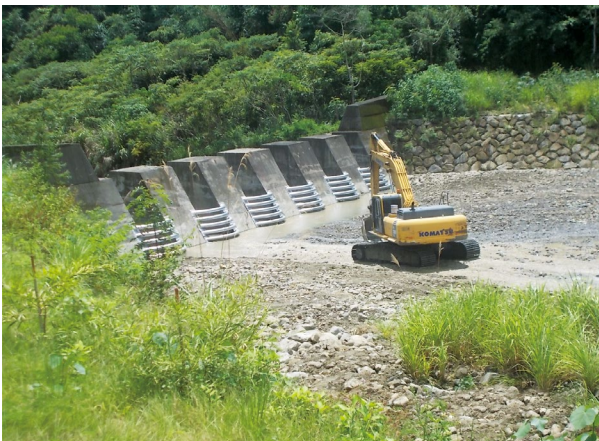
圖26、清疏作業施工。

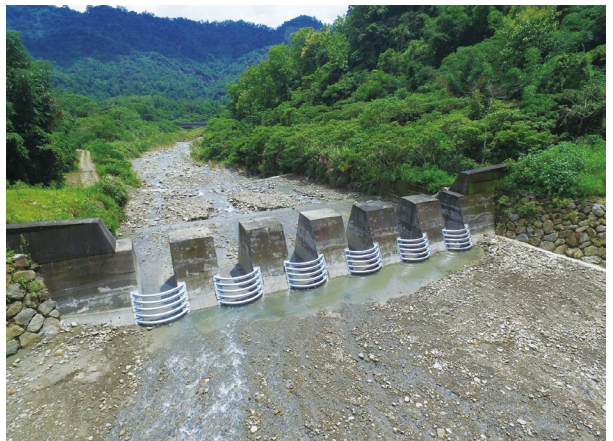
圖27、清疏作業完成。

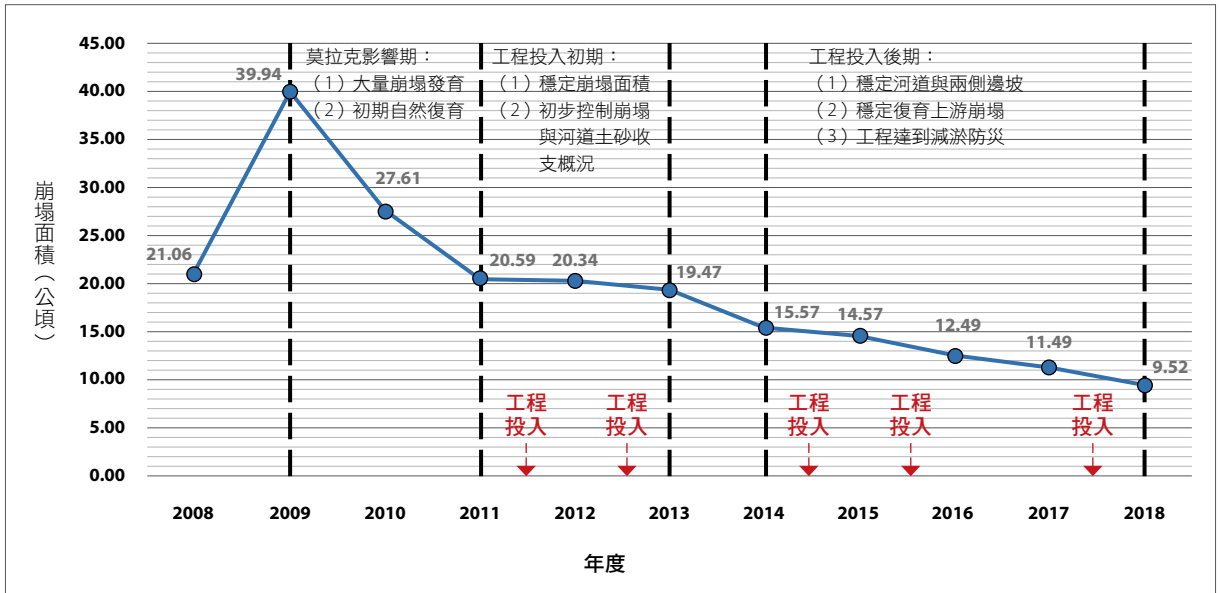
圖28、2009年至2018年崩塌總面積與工程河道防砂工程關係圖。

透過歷年UAV航拍監控來監控崩塌地復育情況。上游崩塌地於2009年莫拉克後崩塌面積35.6ha，依2018年UAV航拍判釋，已減少為8.7ha；上游坡面土砂生產量由2009年198萬遞減至2018年坡面土砂生產量26.5萬，成效良好。一至五期施工後節省水庫清淤經費1億450萬，有效減少土砂流入南化水庫，達成延長水庫之目標（圖2）。
