出水溪整治工程 生態友善成效追蹤評估

過去溪流整治經常使用矩形斷面混凝土固床工調整河床縱坡度，部分案例造成水域棲地多樣性降低，間接導致水域生物數量與多樣性難以恢復，而幾近陡峭的混凝土護岸，造成橫向生物通道被阻斷，陸域動物難以穿越濱溪帶。出水溪整治工程，在工程的規劃設計階段，引入工程生態檢核，並經由分區工作圈會議與專家委員指導，確立以環境友善的方式進行設計，施設拱形石梁，避免造成縱向通道阻隔與水域棲地劣化；施設護岸大型緩坡，以避免對旁側坑溝往來動物造成影響；參考原住民智慧，採用亂砌石多孔隙護岸，降低對生物衝擊。施工前後邀請工程與生態專家，辦理民眾參與，進行施工前中後調查，並就維護管理進行評估，探討棲地是否因工程而劣化。

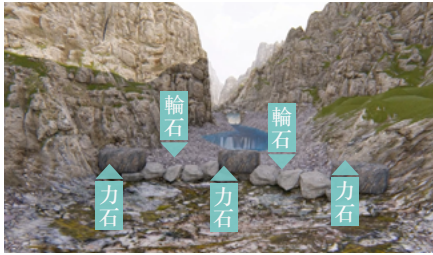
- ④ 拱形石梁的力石與輪石配置
- ⑤ 拱形石梁的力石與輪石（雙層）配置
- ⑥ 出水溪拱形石梁完工後環境照片
- ⑦ 出水溪大型緩坡（動物通道）完工後環境照片
- ⑧ 空拍正射圖（施工前2018/6/8）
- ⑨ 空拍正射圖（完工後，2019/5/16）

力傳遞至力石，希望完工後能重現天然石梁般的棲地，能具有深潭、淺瀨、岸邊緩流、沙洲等。力石與輪石設置的概念如圖④，施設時擔心中間力石強度不足，部分石梁在後方加入2—3顆力石等級的石頭加以頂強，而輪石亦可採用雙層控制水位高度（圖⑤），完工後拱形石梁下方因沖刷會產生「魚窩地」。

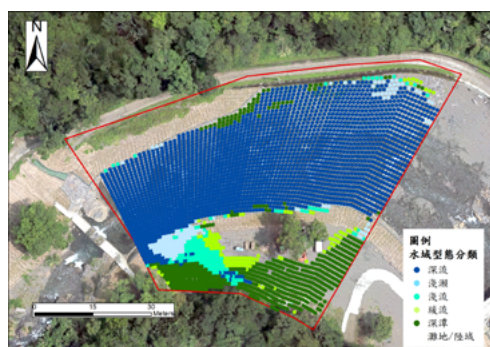
⑯ 施工前各型水域型態空間分布。左 $Q=0.3\text{cms}$ 、右 $Q=173\text{cms}$ 。

施工前流量0.3cms流場，水域型態空間分布如圖⑯左；施工前流量173cms流場，水域型態空間分布如圖⑯右。在低流量，以緩、潭占多數，但淺流、淺瀨等水域型態具有相當比例數，具有水域棲地多

樣性，但在Q50情形，河道多數轉變為深流，此時水生物將採取躲避行為，濱溪植被相對地重要。

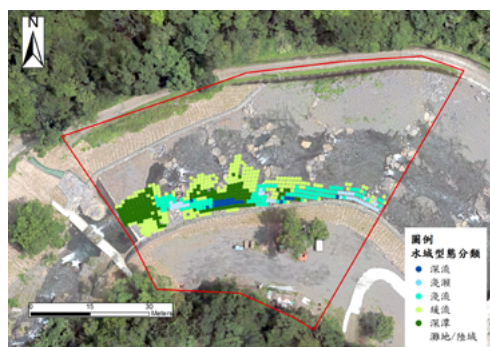
⑰ 施工後各型水域型態空間分布。左 $Q=0.3\text{cms}$ 、右 $Q=173\text{cms}$ 。

完工後流量0.3cms流場，水域型態空間分布如圖⑰左；完工後流量173cms，水域型態空間分布如圖⑰右，水位未漫淹到左岸道路，但抵近右岸濱溪植物帶，右岸中間保留的樹島，未受溢淹。

低流量下，各種水域型態（淺流、淺瀨、深潭、緩流、深流）皆有相當比例，具有水域棲地多樣性，但在高流量下，轉變為深流為主的水域型態。低流量的水域型態多樣性指數（夏儂），施工前多樣性較低（0.355），完工後多樣性提高（0.552）。

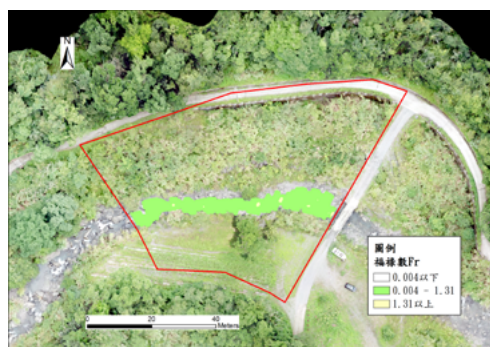
⑱ 福祿數適合區空間分布， $Q=0.3\text{cms}$ 。左為2018年，右為2019年。

式中：V 為流速 (m/sec)；D 為水深 (m)；g 為重力加速度 (9.81m/sec²)。將水理模式 CCHE-2D 計算流量 Q=0.3cms (2019/6/23 實測流量) 的格點福祿數，套繪至出水溪模擬範圍，以自然鄰近法進行空間內插。出水溪調查的魚種，福祿數適合區間 0.004—1.31，計算出水溪工程前後其空間分布與流場面積占比，適合 (Suitable) 與不適合 (Unsuitable) 空間分布如圖⑱。

其中，福祿數小於 0.004 及大於 1.31，屬於不適合部分，福祿數介於 0.004—1.31 區間，視為屬適合魚類棲息的部分，計算 2018 年未施工適合面積占比為 8.6% (331.6 平方公尺)，2019 年適合部分面積占比為 14.2% (549.1 平方公尺)，魚類適合面積占比提高。
