體現雙龍林道的野性美

撰文 | 鄭建志（林務局南投林區管理處技正／通訊作者）

全為導向的友善生態工程方法，已逐漸融入林道工程中。本文將以位於南投縣信義鄉，巒大事業區內之雙龍林道為例，介紹如何將友善生態工程融入林道經營與防災工作中。

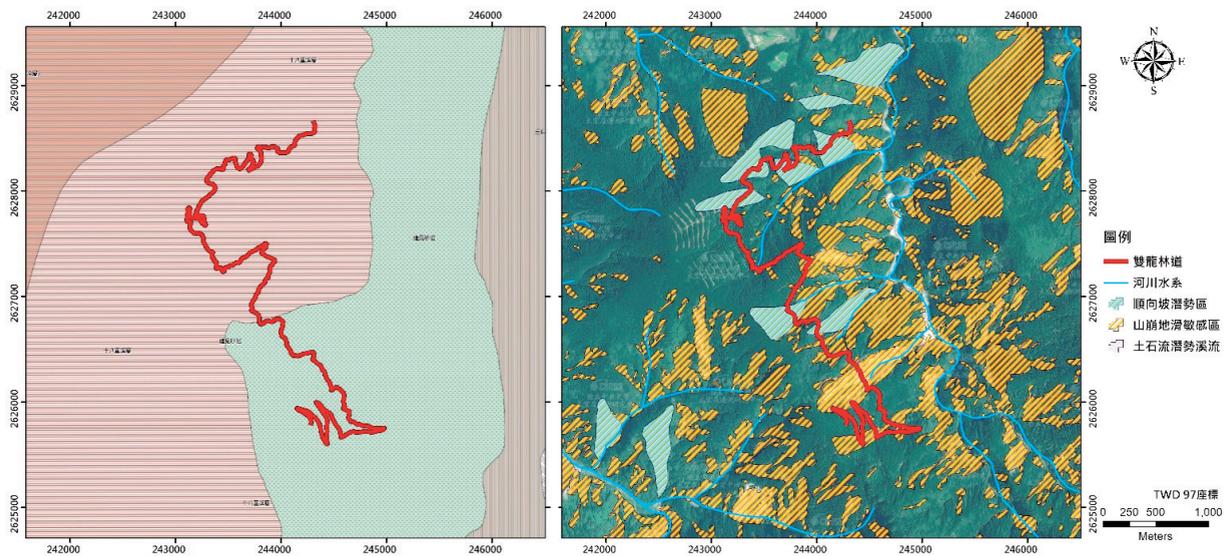
雙龍林道地質與敏感區套疊圖

順向坡潛勢分布，而中後段受坑溝沖蝕及向源侵蝕影響，多屬山崩及地滑敏感區範圍，且坡面多有崩塌裸露情形，存在兩處崩塌較嚴重區域影響林道穩定，但周邊無土石流潛勢溪流。

依照中央地質調查研究所資料，雙龍林道位於「十八重溪層」與「達見砂岩」，地質年代皆為始新世（Eocene），其中十八重溪層主要由暗灰色板岩與薄層砂岩或粉砂岩組成，偶夾數十公分之變質砂岩，厚度達1,000公尺；達見砂岩則由部分礫石質砂岩、硬頁岩及板岩組成，有發育良好的波痕及交錯層構造，為砂岩沉積時移動留下之痕跡，厚度可達2,700公尺。

另套繪周邊包含順向坡、山崩與地滑、土石流潛勢溪流等地質敏感區；林道前段多有

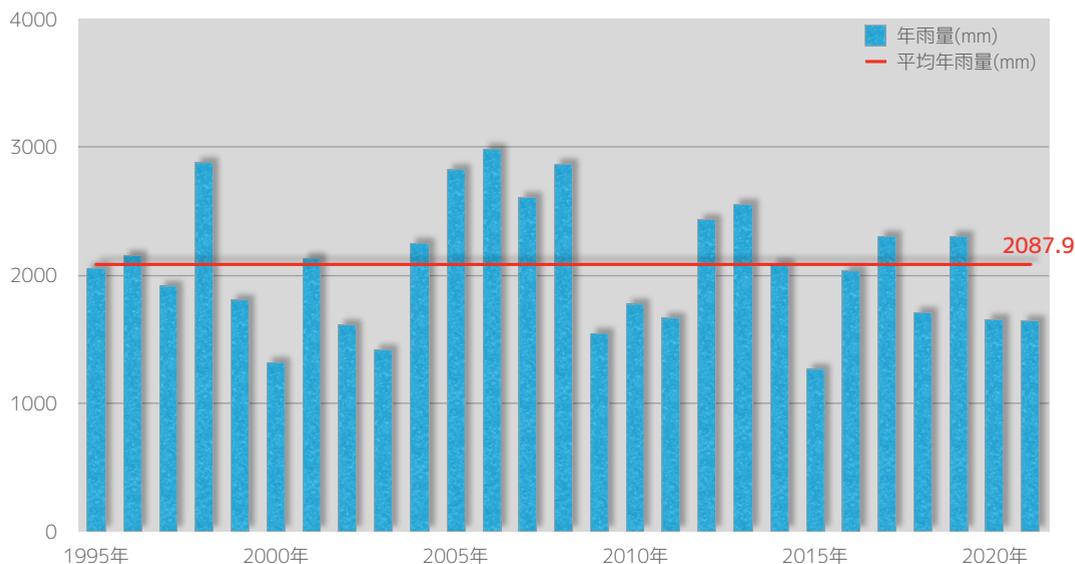
青雲雨量站年雨量統計分布圖

中央氣象局之青雲雨量站（C11150）位於信義鄉地利村，鄰近雙龍林道，近12年（2009—2021）雨量資料顯示，雙龍林道沿線平均年雨量2,088公釐，累積最大月降雨為2008年9月，歷年因辛樂克、哈格比及蕃蜜等颱風接連侵襲，造成林道沿線大小災情。

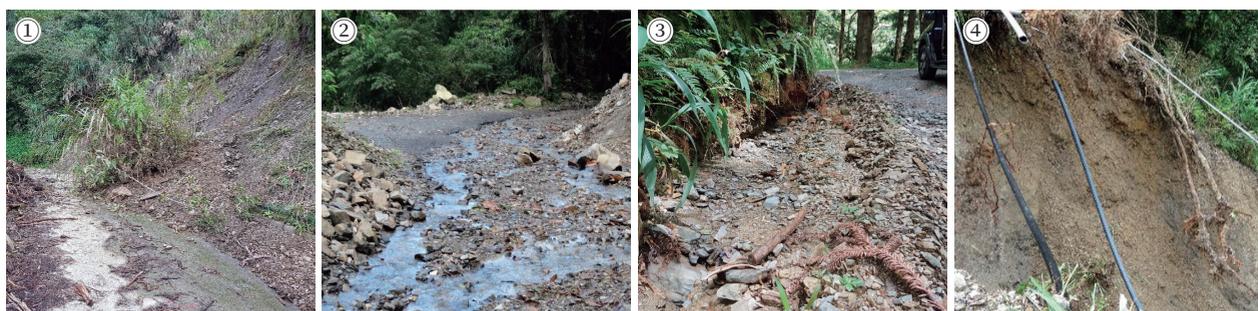
雙龍林道常見災害類型：①上邊坡崩塌 ②地表逕流沖蝕或淤積 ③雨後路緣沖蝕成深溝 ④排水不良造成下坡側掏空

每逢汛期，林道因無適當排水系統，坡面逕流宣洩至林道上時，除造成路面沖蝕、排水不良道路淤積泥濘及路基損壞等災害，影響行車安全外，道路上邊坡坡趾亦常因沖蝕下切而出現植被層崩滑，改變原有排水系統，迫使道路逕流隨意漫流與向下沖蝕，

終至下坡側掏空與崩滑，影響林業推動與生態。

- (1) 局部林道動線與縱坡度不良：早期維護手法以簡易之土砂整平為主，但因地質條件，急彎陡斜且未規劃避車空間，加上無適度調坡與截流措施，致使路面滿布蝕溝，除危及行車安全，影響林務推動及執行效率，危害周邊生態。
- (2) 林道排水系統強度不足：上邊坡崩塌導土石致排水系統失能，逕流漫流與沖蝕，影響路基品質與下邊坡穩定性，爾後為避免災害擴大，再以土石整理路基，如此生命週期不斷重演。
- (3) 道路品質與行車動線不良，壓縮與破壞周邊生態：道路品質與排水不良，路側窪地長年因蝕溝淤泥堆積，漸變成運材車的避車空間，車輛輾壓破壞與壓縮路

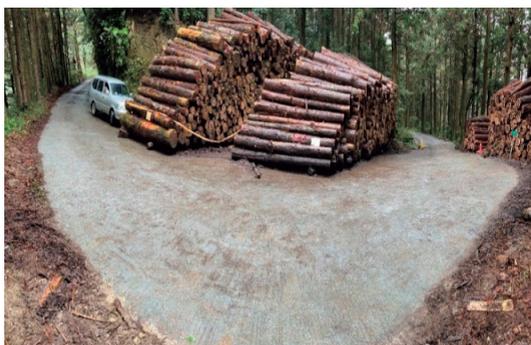
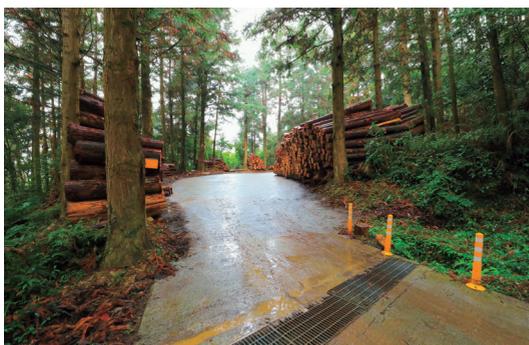
◀ ▶ 避車與林業作業空間設置實例

(1) 妥善規劃路線、避車與林業作業空間，限縮人為影響：針對既有林道路形進行改善時，應避免過度改線或擴充路寬，且需適時適地規劃避車空間與林務作業腹地，以有效限縮人為影響自然生態之範圍。

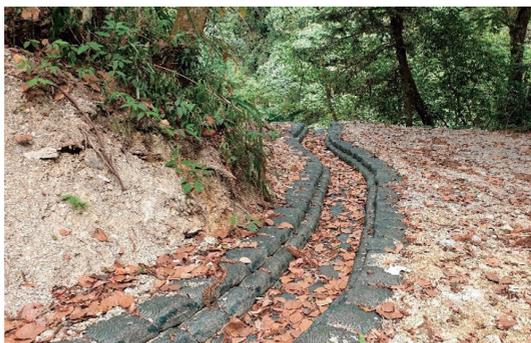
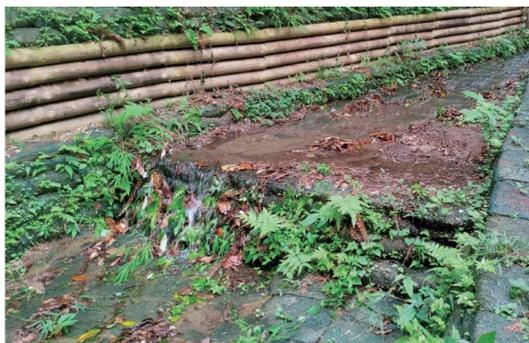
◀ ▶ 土布袋與國產材之應用實例

(2) 因地制宜的路緣保護工與排水型式，兼顧安全與生態：針對腹地與逕流量較大之路段，可以土包袋堆疊，或國產材取代混凝土構造，其材料間之間隙除可加速苔類與蕨類復育，未來藤蔓類披覆後更利於兩棲類攀附；另在短期內可固土涵養，長期則與山林同化，達到森林永續之目標。另針對腹地與逕流量較小之路段，可採用斜坡化之L型邊溝設計，其除可充當臨時路面，改善會車問題外，更可因應不同背填坡面條件調整矮牆型式與高度，避免造成生態之二次危害。

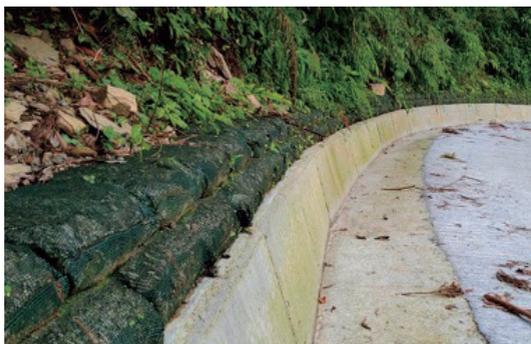
◀ 因應不同背填坡面條件調整矮牆高度 ▶ 鋼軌橫截溝設置實例

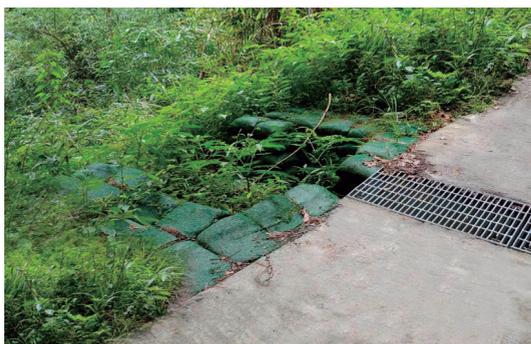
◀ 橫截溝尾水處理實例 ▶ 鋼軌兼作擋土與道路護欄實例

(4) 尾水妥善處理，確保路基長久穩定：路面逕流水經由橫截溝排放至下邊坡側時，需妥善消能排放，以避免沖刷坡面，進而影響路基穩定性。相較於一般之噴凝土溝，以土包袋構築之軟式消能設施伴隨土壤自然壓密，能與硬式結構相契合。

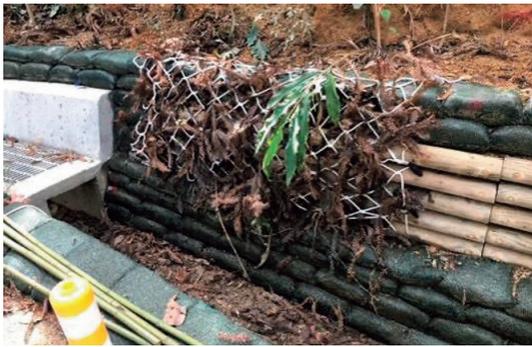
◀▶ 動物通道設置實例

高差，因此，南投處進一步參考現地物種特性，藉由於構造物內及周邊放置樹幹、樹葉及網繩等簡易輔助物，期望增加棲地間之連結，提供兩棲類及爬蟲類攀爬利用，甚至可提供額外庇護的棲地。

由追蹤調查成果可知，以邊坡掛網及靜水池內放置樹枝之方式較易吸引物種利用，而截水溝設置之通道因擋土牆較矮，且上邊坡地被植物茂密，已形成良好棲息躲藏空間。後續工程可朝向於邊坡掛設菱形網，以及靜水池內設置樹枝等簡易設施，供物種利於積水環境周邊活動，而L型溝之矮牆上緣可採植生自然復育之方式，使植被自然演替形成棲地環境供小型野生動物棲息。

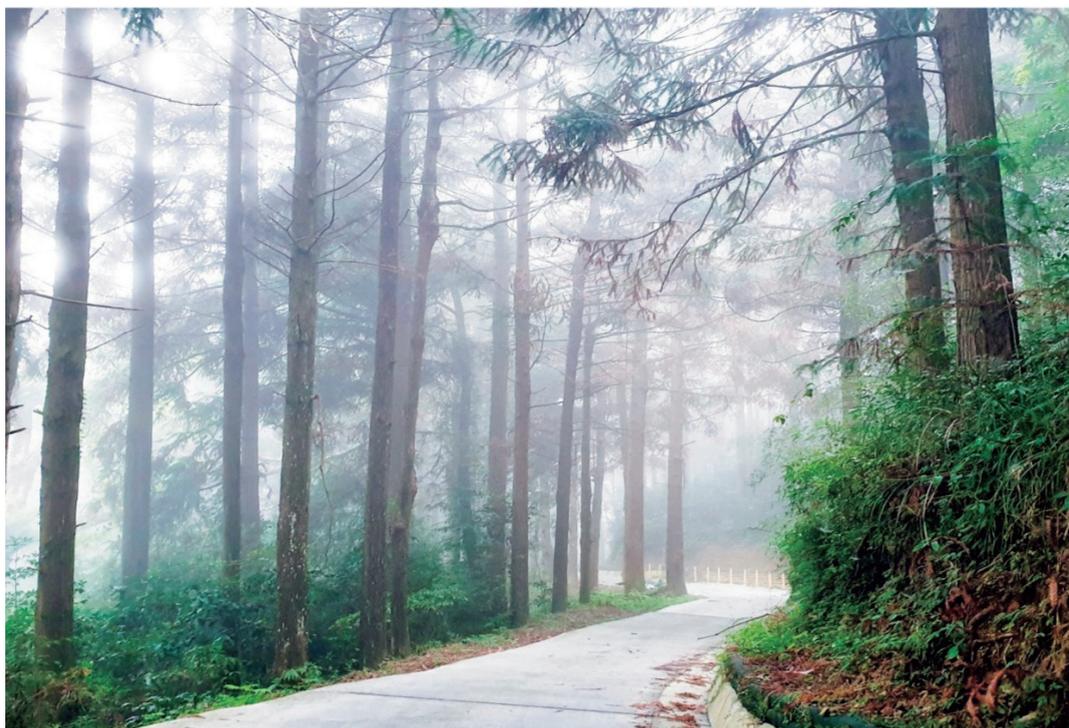
雙龍林道完工後現況
