通透性鋼構壩的多元效益

以北港溪楊岸溪匯流口為例

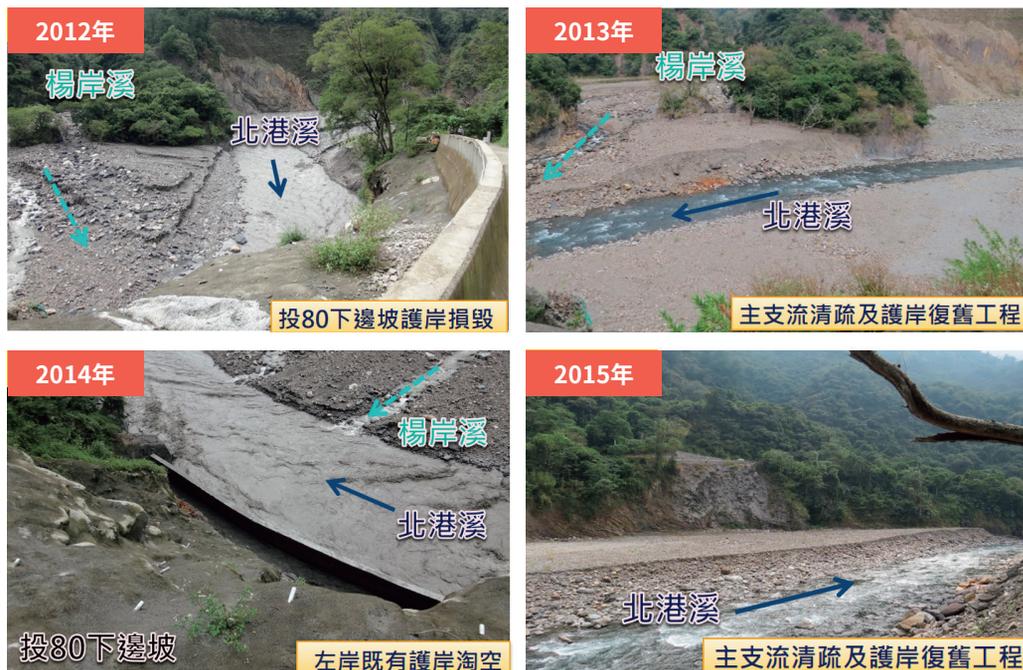
① 北港溪及楊岸溪匯流口歷年災害回顧圖

北港溪主流流經南投縣仁愛鄉惠蓀林場區內，水量充沛，溪谷壯麗，林相豐富且風光優美。但歷年颱風豪雨在北港溪周圍造成不同規模的土砂災害，尤以莫拉克颱風後，其子集水區楊岸溪上游產生大面積崩塌，導致楊岸溪與北港溪匯流口淤積大量土砂阻礙河道，影響周遭惠蓀林場聯外道路投80縣道及下游部落之安全（圖①）。南投林區管理處為解決北港溪土砂問題，由集水區資料調查出發，優先理解周圍生態概況，以及河道歷年流心與土砂變化情形，作為工程規劃、設計及施工階段方法擬定參考。配合二維水理模式模擬成果，以定性及定量方式分析工程治理效益，再由工程後生態追蹤調查結果，檢視治理工程對生態環境之影響，達到減災與生態保育兼顧之目的。

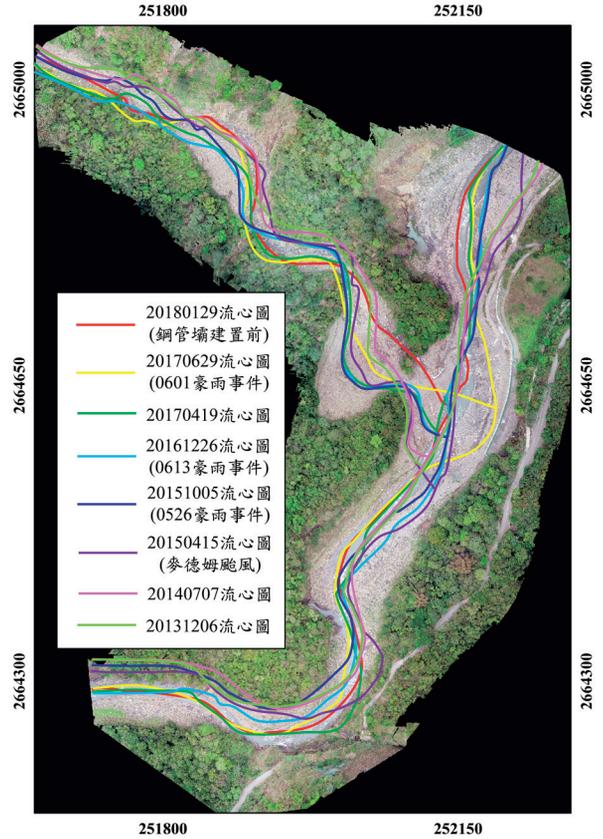
② 2013—2018年历年流心变化图

本研究蒐集2013—2018年之衛星影像進行河道流心變化分析，透過歷年河道水流流路之行徑，探討崩塌土砂淤積區位對楊岸溪及北港溪河道之影響。經圖②之流心變化圖

可知，2012年沖積扇形成後，林務局為疏通河道斷面、穩定流心，對北港溪進行河道疏工程，將沖積扇之土砂往楊岸溪左岸堆置，並將流心往順北港溪水流方向導正，促使泥砂可順利排至北港溪中，而在2013—2016年間，因研究區內無大型豪雨事件，最大日降雨量僅204mm，故未有崩塌地大量土砂下移，河道流心尚屬穩定，然2017年0601豪雨事件最大日降雨量達456mm，造成上游崩塌地土砂大量流出，土砂擠壓北港溪主流，致使流心向左岸靠攏，嚴重影響投80線之安全，爾後因匯流口土砂淤積嚴重，2018年楊岸溪河道因而改往左岸地勢低處出流。透過河心變化分析成果可知，如能針對楊岸溪上游土砂進行控制，將可避免大量土砂一次性下移，進而造成北港溪及楊岸溪河心偏移，影響左岸保全對象之情形，

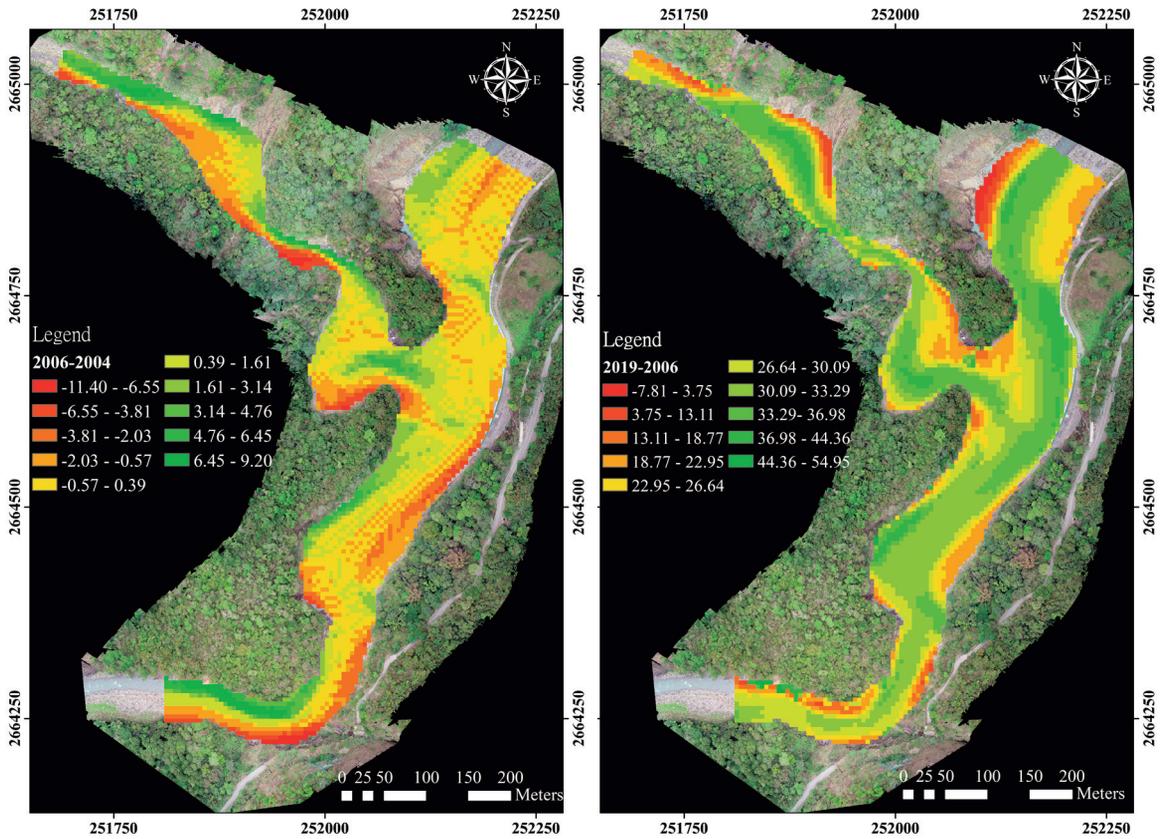
③ 研究樣區內溪床土砂沖淤變化圖 ◀ 2004—2006年變化圖 ▶ 2006—2019年變化圖

北港溪與楊岸溪沖淤深度變化，乃利用不同時期高程數值資料比對而來，透過2004、2006及2019年5m之數值地形匯入GIS地理資訊系統中，以網格為計算單元將各年之數值地形相減而得，並藉由轉換色階方式利於比較分析。北港溪與楊岸溪於2004—2006年之土砂沖淤變異量及2006—2019年之土砂沖淤變異量呈如圖③。經圖③左可知，北港溪與楊岸溪於莫拉克事件發生前河道多屬沖刷趨勢，於楊岸溪上游左岸有略為淤積之情形，其量體落於4—6m間，而在彎道凹岸則受水流攻擊而產生較明顯之

冲刷现象；在北港溪河道内亦以冲刷情形较为显著，其发生之区位多位处凹岸处，显示此时期之河道属蜿蜒之冲刷河道。而在图③右之分析结果可知，北港溪与杨岸溪受上游崩落地土砂下移影响，河道特性由冲刷转为淤积，在杨岸溪与北港溪之深槽处皆有大量淤积之情形，其淤积高度达5—10m间，然而在杨岸溪与北港溪皆有一处较大范围之刷深区，研判其刷深之原因为原有岸壁崩落所致。

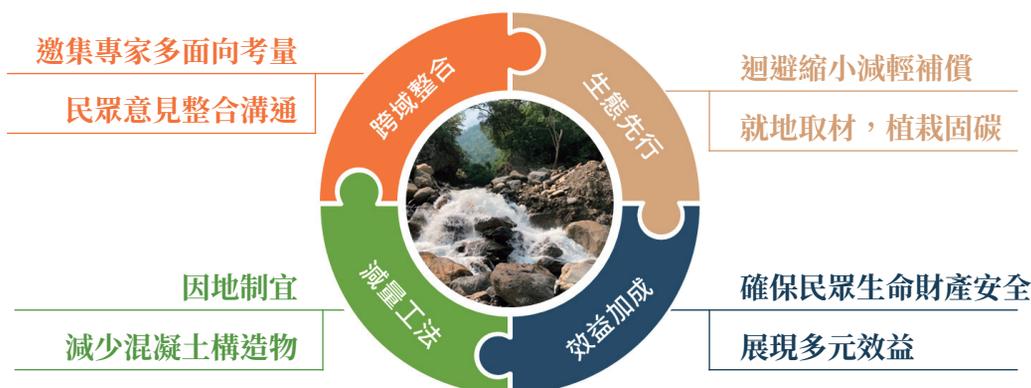
⑦北港溪治理工程規劃、設計與施工原則圖

四大原則，在規劃前邀集不同領域專家、學者及民眾商討整合各方意見，構造物設計因地制宜，以替代材料減少混凝土用量，配合植栽種植達到工程減碳與固碳之目的，工程施作則以迴避、縮小、減輕及補償的方式減少人為影響棲地生態，以求在保障民眾生命財產安全的前提下，拓展治理效益，工程治理原則如圖⑦所示。

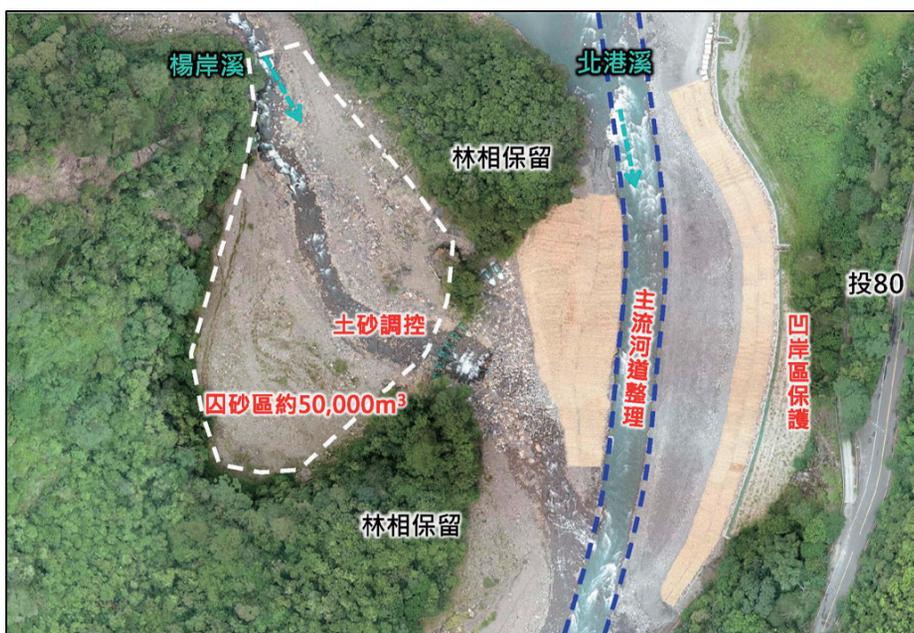
⑧ 北港溪治理工程規劃目標配置圖

及北港溪匯流口處作為防砂壩設置區位，而為維持北港溪低水時期水深、穩定主流流心，於北港溪河道中心處營造順直深槽，以利在地水域生物上溯，此外在防砂壩施工時避免重機具擾動左右岸天然林相，保留珍稀植物及保育類生物原有棲息空間，以確保生態系統不受工程干擾而破壞，北港溪治理工程規劃配置圖如圖⑧所示。

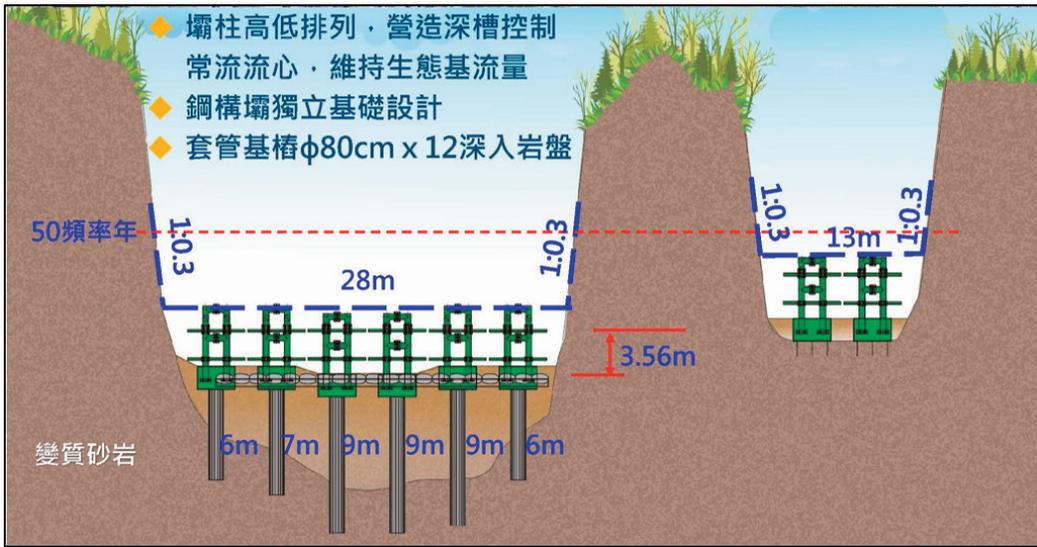
◎ 北港溪治理工程鋼構防砂壩立面配置圖

⑩ 北港溪治理工程鋼構防砂壩平面配置圖

- ◀ 鋼構防砂壩鳥瞰照片
- ▶ 鋼構防砂壩平面設計圖

由於楊岸溪上游殘存土砂眾多，若以全攔阻式傳統型防砂壩攔阻土砂，可能有壩體經常性淤滿而失能，豪大雨事件後即需執行清淤作業之問題，將使後續維護管理經費提升，況且傳統壩的使用將破壞左右岸及中間樹島之天然林相，而採用透過性壩調節土砂，能有效控制下移土砂粒徑，以北港溪自身水流動力排砂，減少維護管理費用，亦能維持兩岸及樹島之天然林地，再配合鋼構材料的使用，可同時滿足經濟及環境考量需求。鋼構壩配置情形如圖⑨至圖⑪所示，本工程將鋼構壩以圓弧狀型式向偏向流心處擺

放，引導水流向流心處聚集，避免水流攻擊兩岸坡面，造成基腳沖刷而邊坡不穩定之情形，另為攔阻下移巨礫，使北港溪能以自身水流動能排除細顆粒土砂，上游側壩柱間距以D75的1.5倍（2.8m）進行設計，而下游側則採2.3m為之。此外，鋼構壩設計有效壩高為4m，設計淤砂坡度為3%，計算後壩上游具有約50,000m³之囚砂空間，滿足治理區域之囚砂需求，但當洪水期間水流高於壩頂時，過壩水流將形成水舌衝擊壩體下游底床面，可能造成基礎淘刷之情形，故本工程於壩體下游設置護坦保護鋼構壩基礎，確保構造物安全無虞。

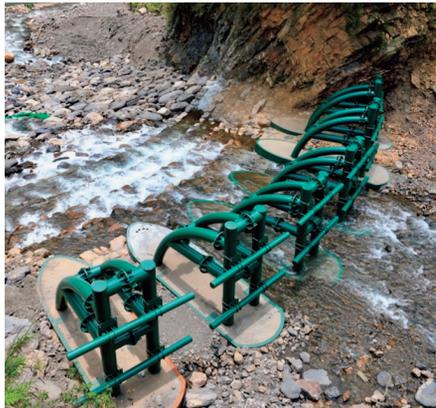
抗土石流衝擊力(t)	32.19 (單座)
設計粒徑 D_{50}	147.8cm
設計間距 (上游)	280cm
設計間距 (下游)	230cm

⑪ 北港溪治理工程鋼構防砂壩縱斷面配置圖

- ◀ 鋼構防砂壩側視照片
- ▶ 鋼構防砂壩側視設計圖

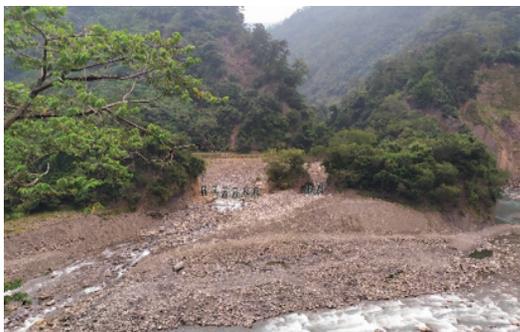
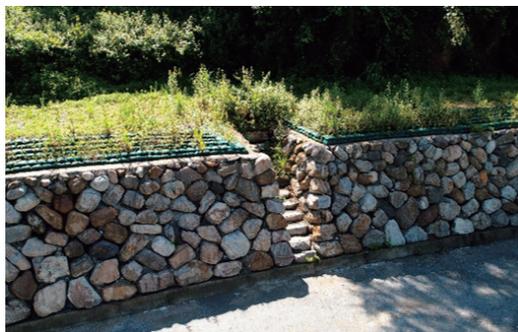
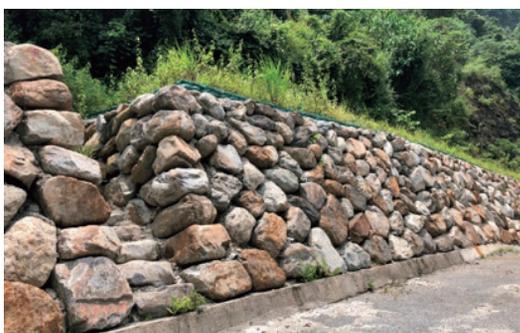
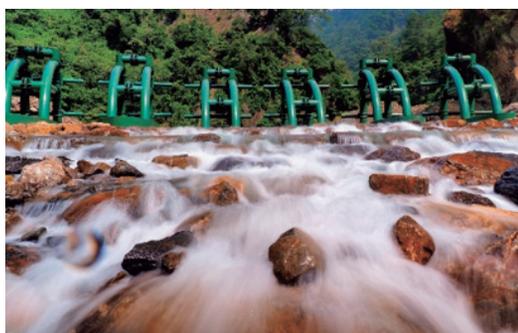
- (A) 原始林相施工前後均無擾動
(C) 動物通道不阻隔生物遷徙

- (B) 緩衝綠帶植生覆蓋良好
(D) 營造生態多樣性空間

⑫ 北港溪治理工程生態友善作為成果展示圖

環境，並利於工程後迅速恢復生態平衡，以下就規劃設計、施工及維護管理階段生態環境友善措施分述條列說明，而納入生態友善考量之工程施作成果及生態恢復情形如圖⑫所示。

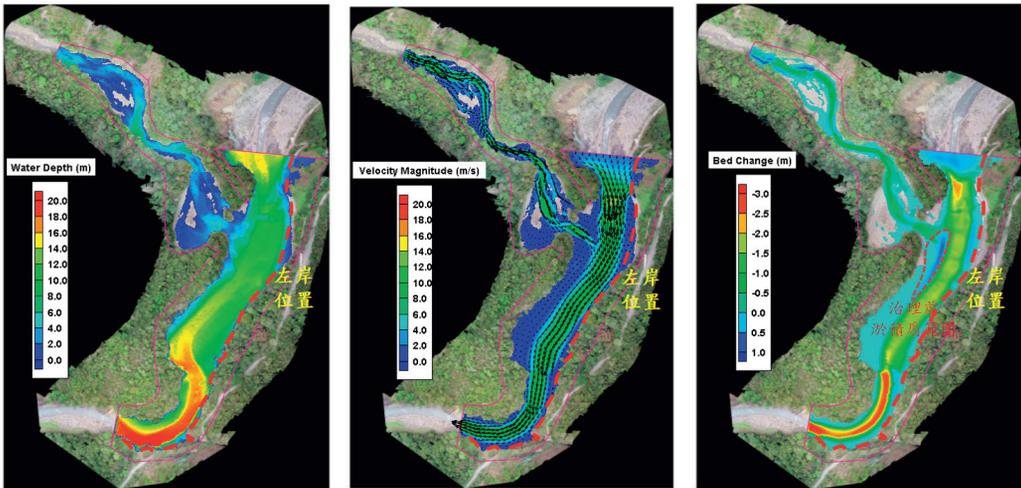
⑬ 方案0水理模式模擬結果圖。自左而右分別為模擬洪峰水深圖、洪峰流速圖、底床變化圖。

由方案0模擬結果可知（圖⑬），楊岸溪與北港溪於匯流口處形成低流速區，使楊岸

溪上游下移之土砂在匯流口處形成1m左右之淤積扇，推擠北港溪主流，導致北港溪主流往左岸偏移而溢淹，顯示北港溪及楊岸溪匯流口具迫切治理之需求，故以方案1瞭解鋼管壩佈設後控制土砂之情況，經方案1模擬可知，如圖⑭。

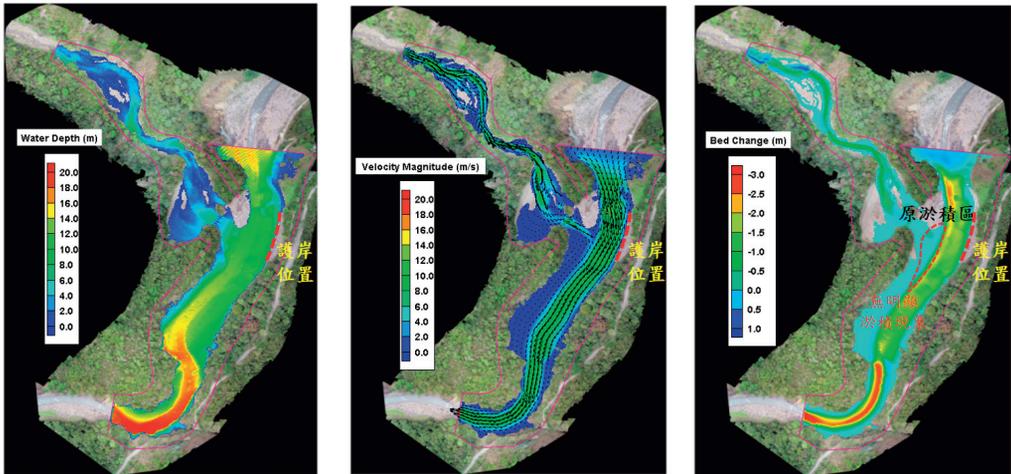
⑭ 方案1水理模式模擬結果圖。自左而右分別為模擬洪峰水深圖、洪峰流速圖、底床變化圖。

鋼管壩將土砂攔於壩體上游面，其淤砂高度由治理前0.5m上升至1m左右；在匯流口處因利用鋼管壩攔阻土砂，並於楊岸溪出口左岸進行土方堆填作業，以東水攻砂方式調節下移土砂量，使治理後匯流口處淤積量體由治理前1m左右降至0.2m以下，解決匯流口土砂淤積造成北港溪水流偏移之問題。此外，高重現期降雨事件（Q100）情況模擬結果如圖⑮所示，北港溪左岸部分水流有溢流之現象，然由流速分布狀況可知，水流流心仍沿營造之深槽順直流動，且河道兩岸或工程構造物設置區位皆未有明顯高流速情況產生，顯示治理後之北港溪河道在遭受100年重現期洪水考驗時，雖河道內有部分水流溢淹，卻未影響河道及工程安全，可承受極端氣候之考驗。

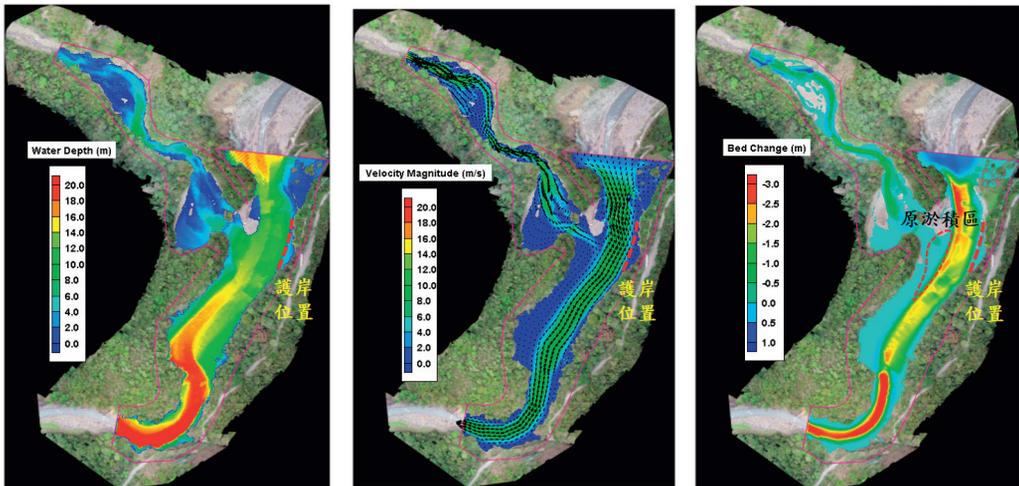
⑮ 方案2水理模式模擬結果圖。自左而右分別為模擬洪峰水深圖、洪峰流速圖、底床變化圖。

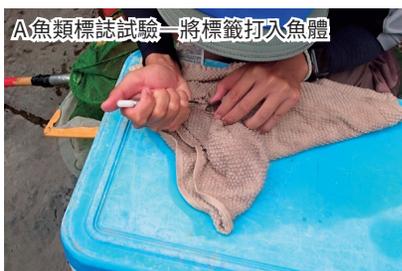
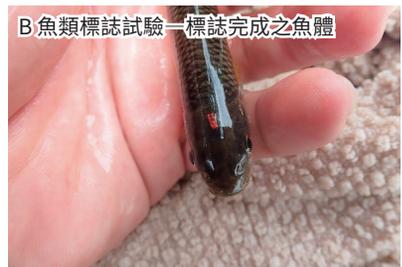
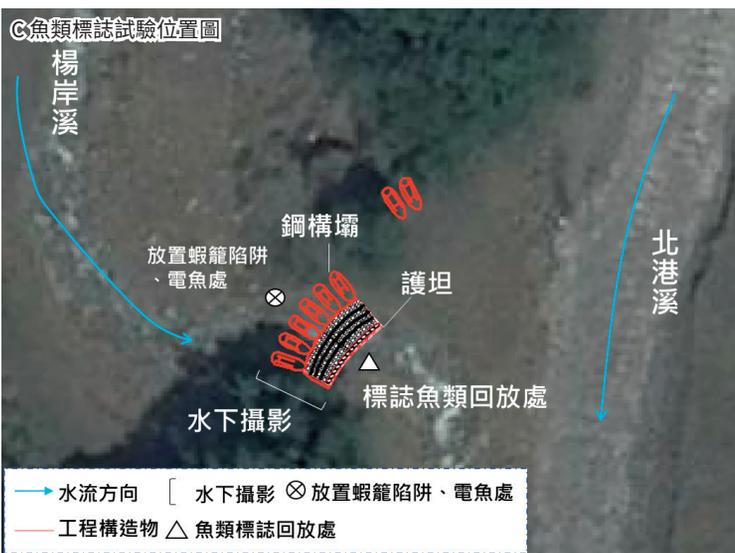
⑰ 魚類標誌試驗流程

本研究採用魚類標註試驗檢視鋼構壩工程對縱向生態連結之影響，其試驗流程係先將護坦下游處潭區以圍網圍圈，以減少捕捉到之魚類樣本朝下游移動，再以背負式電魚器採集魚類進行標記，待測量其體高、體長、頭長及體重，測量後放入護坦下游處潭

區，並於護坦上以水下攝影方式觀察魚類上溯情況，配合鋼構壩上游放置10個蝦籠陷阱，於次日回收且量測紀錄，以完成標註試驗，試驗過程如圖⑪所示。

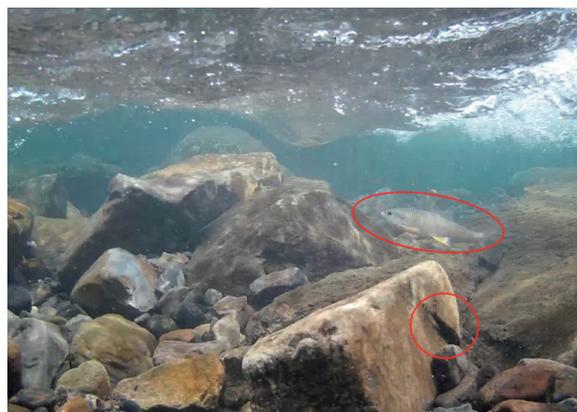
⑱ 魚類標誌試驗—水下攝影記錄臺灣白甲魚及臺灣間爬岩鰱

結性影響小，雖水流速度較快，但施工中保留之塊石放置回河道中，可供上溯之魚類短暫休息之空間，能夠增加魚類順利通過鋼構壩及護坦上溯的機率，水下攝影亦有魚類躲藏於塊石後方之紀錄，如圖⑱所示。
