簡易動物通道設施 讓野生動物平安回家

監測野生動物 設立簡易動物通道

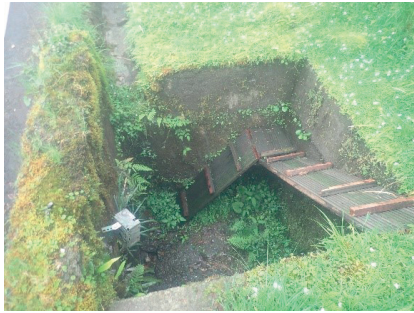
■ 木製爬梯現場狀況（17k+200）

為避免動物受困於集水井中，林業及自然保育署宜蘭分署（下稱宜蘭分署）自2021年起於宜專一線道路沿線的集水井內設立簡易動物通道，希望藉此協助不慎掉落的野生動物逃離集水井。沿線的動物通道分為兩種，一是以木板製成的木製爬梯與木製平臺構成，這些木製爬梯與木製平臺利用不鏽鋼角架進行固定，其坡度需小於 45° （高度與水平長度的比為1：2），才能使大多數動物能夠有效進行攀爬，木製爬梯上方有木製橫條（角材），動物移動時可利用其進行攀爬，出口處連接邊坡並且遠離平面道路，使野生動物在離開集水井後可以安全

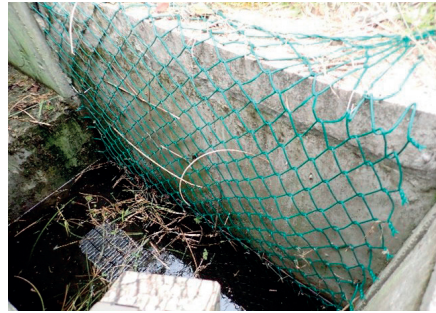
■ 網狀動物通道現場狀況（見晴停車場）

抵達邊坡；另一種是以網狀結構布置於集水井的水泥牆上，讓小型動物可以攀爬。

小型哺乳類如臺灣刺鼠、鬼鼠等，除了將這些木製爬梯和集水井作為平時活動的場所，由於體型較小，牠們也會使用網狀的生態友善措施。蝙蝠也會在涵洞和集水井中飛行穿梭，除了飛行尋找食物外，偶爾會倒掛在涵洞的上方休息。

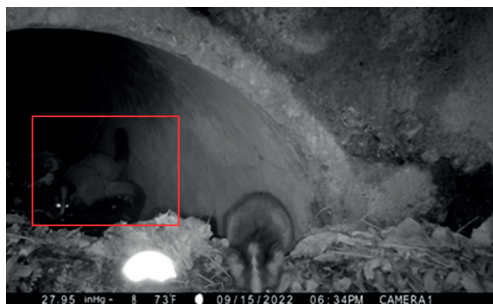
白鼻心家族穿越涵洞 (3k+283)

在 3k+283 及 6k+205 兩個樣站中，自開始監測已拍攝到多種中型哺乳類，如白鼻心、鼬獾、食蟹獾等，經常出沒於集水井，牠們將集水井作為遷徙路線，曾觀測到白鼻心在短時間內出現在 2 部自動相機中，推測上述食肉目動物可能會利用涵洞與動物通道進行遷移與覓食。動物也會利用涵洞—集水井—木製爬梯—上邊坡，形成一條可以安全跨越馬路的路線，山羌和臺灣野山羊等草食哺乳類就經常利用集水井和涵洞穿越馬路，或尋找掉落到集水井內的植物落葉為食物。

們穿越涵洞並使用木製爬梯，由此可知這些涵洞及木製爬梯已經不只是在遇到危險時幫助動物脫困的保護措施，而是牠們生活中重要的遷徙路徑，更是重要的生存技巧。

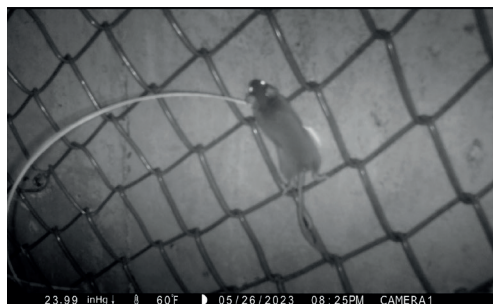
老鼠使用網狀動物通道

中型哺乳類如白鼻心、黃喉貂、鼬獾等，牠們會使用爬梯和涵洞作為安全橫越馬路的通道，山羌、臺灣野山羊等草食哺乳類會利用集水井和涵洞穿越馬路或以掉落到集水井內的植物或是落葉為食；而小型哺乳類如臺灣刺鼠、鬼鼠以及蝙蝠等則會利用涵洞進行移動，臺灣刺鼠也會攀爬網狀動物通道來離開集水井。

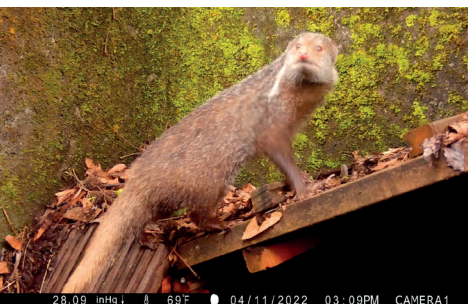
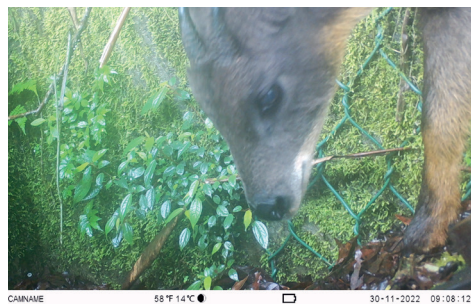
■ 中型哺乳類使用木製爬梯。左：食蟹獾 (3k+283)、中：臺灣野山羊 (13k+600)、右：黃喉貂 (3k+283)。
