林業及自然保育署 宜蘭分署 林道巡查檢查表

安平坑林道巡查表

■一般巡查 □特別巡查　　巡查人：周煇凱　　填表日期：115 年 11 月 2 日

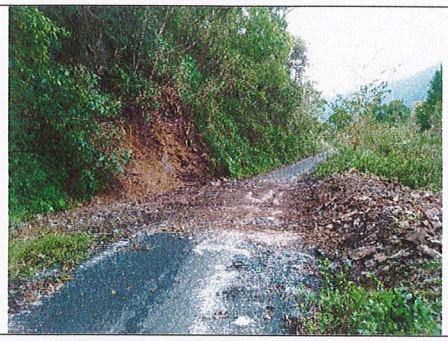
巡查項目	位置（里程）	巡查結果	照片	須處理情況
路面	全線	7K-9K 沿線路面有多處呈現輕度裂隙狀況;10K 路面裂隙及下邊坡土石滑落，有進行簡易修復，目前人車尚可通行（管制中）。		持續加強監控中，並協請承租人應依租約規定進行林道簡易維護之責。
擋土牆		無此設施		
橋樑		無此設施		
箱涵		無此設施		
地錨		無此設施		
坡面	全線	少量邊坡土石滑落至路面，持續全線監控，目前人車尚可通行。		已由承租人依租約規定進行林道簡易維護。
路殺		無		
標誌	林道告示牌	良好		無
備註
