出雲山林道10月巡查表

巡查人: 許秝貽　　填表日期：115年10月27日

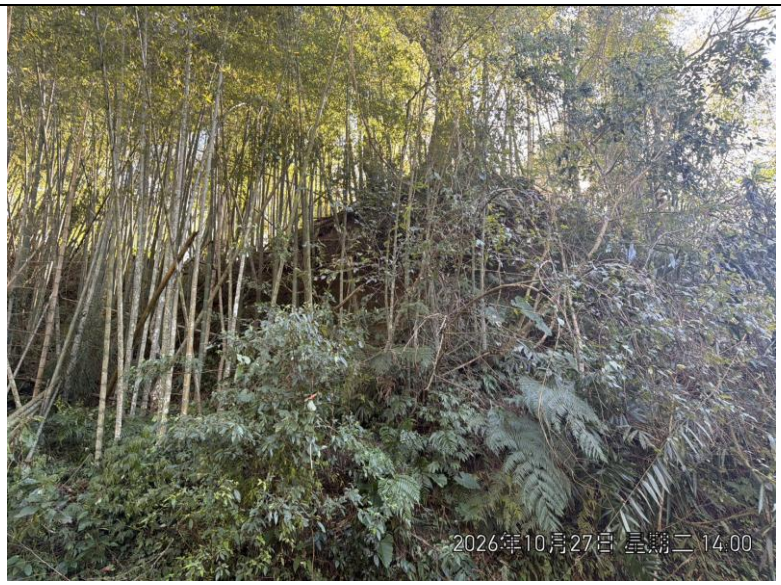
照片編號	01	
坐標	240872 2671318	
說明	林道 1.3K-1.4K 路面坑洞，部分路段邊線已磨損，下雨天機車避車時可能打滑。
