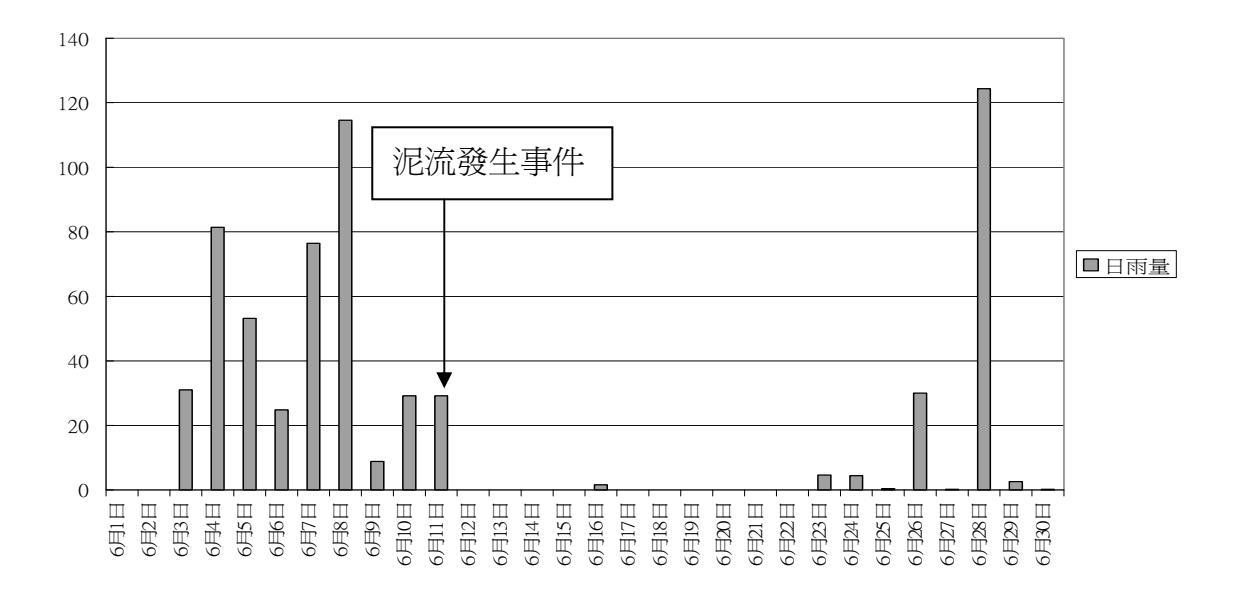
圖 18 火炎山自計式氣象測站 2007 年 6 月份日降雨量圖

2007 年 6 月 3 日 至 10 日之間,受到鋒面影響,連續性的降下大雨,於 10 日傍晚 6 點多,中苗六線火炎山隧道口發生土石坍方,長約 70 公尺的路段被土 石淹沒,土石泥流覆蓋在隧道口馬路上,造成雙向交通中斷。

在 6 月 10 日的一場降雨事件(日降雨量 29.2mm、時降雨強度 19.6mm),造

成火炎山土石滑落,此降雨雖然為驅動此次災害的事件,然而必須考慮此事件之前的前期降雨與土壤含水量。在6月3日至10日的累積雨量為417.2mm,其中6 月8日雨量最大,日降雨量達114.6mm,最大時雨量達28.4mm,但是仍然沒有造成集水區下游造成立即的災害,但此時可能已造成造成礫石之間的縫隙含水量達到飽和,而在6月10日的一場降雨事件,雖沒有6月8日降雨事件大,卻造成災害的發生。由此事件顯示,災害發生前累積降雨所造成礫石之間的縫隙含水量達到飽和,火炎山地區累積降雨量達114.6mm以上之後,再經過一次較強的降雨事件,極可能造成火炎山地區之災害。

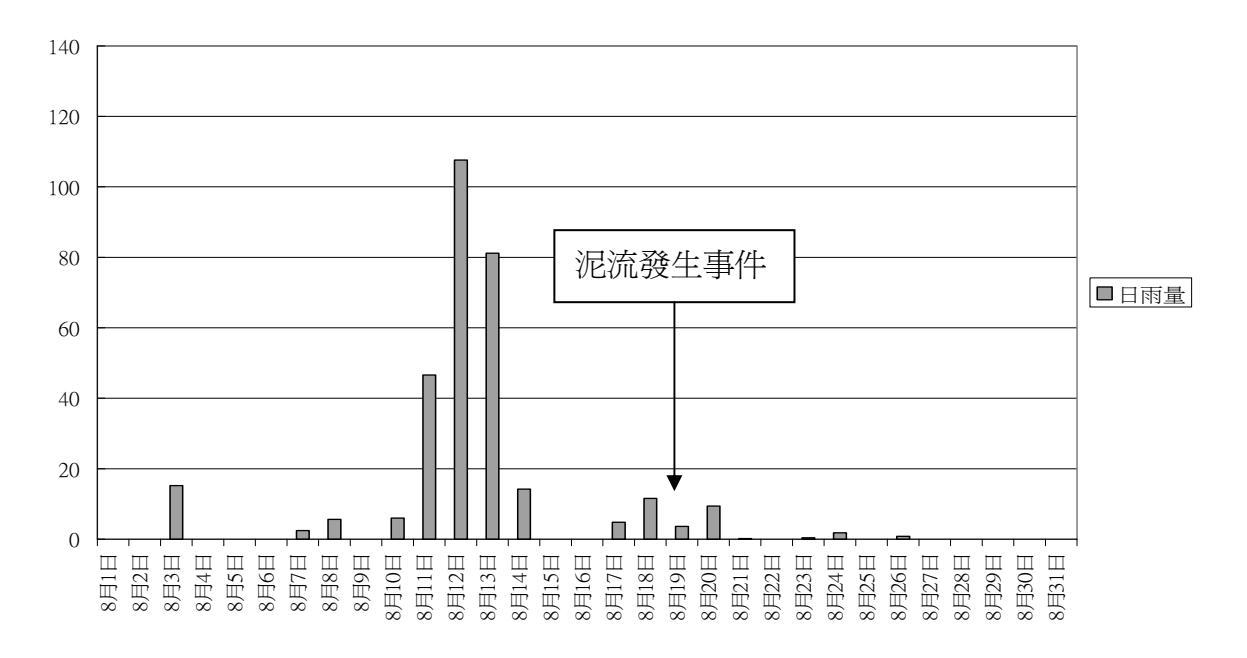
圖 19 火炎山自計式氣象測站 2007 年 8 月份日降雨量圖

苗栗縣於 2007 年 8 月 18 日晚上大雨不斷,通往台中的苗 140 線火炎山明 隧道 19 日清晨 5 時許因土石泥流滾滾而下,封阻隧道,公路總局緊急派員搶修, 5 小時後排除,但隧道口的泥漿很滑,車輛都減速慢行。

從雨量記錄來看,18 日當天日降雨量僅 11.6mm,計算 17 日 0 時開始降雨 至 19 日 5 時泥流發生前的累積降雨量為 19mm,最大時雨量在 18 日 18 時,降 雨強度 9.2mm。此次的降雨事件雨量並不多,但卻造成泥流的災害,本研究認為 主要原因為前幾天 8 月 10 日至 14 日的降雨,5 天內共累積 255.6mm 的雨量,最 大日雨量為 12 日達 107.6mm,超過 100mm 的假設閥值,當時並沒有明顯災害 產生,但那幾天的降雨使得礫石層間的的含水量達到飽和。因此18日與19日的 短暫的降雨,就造成泥流溢流的現象產生。

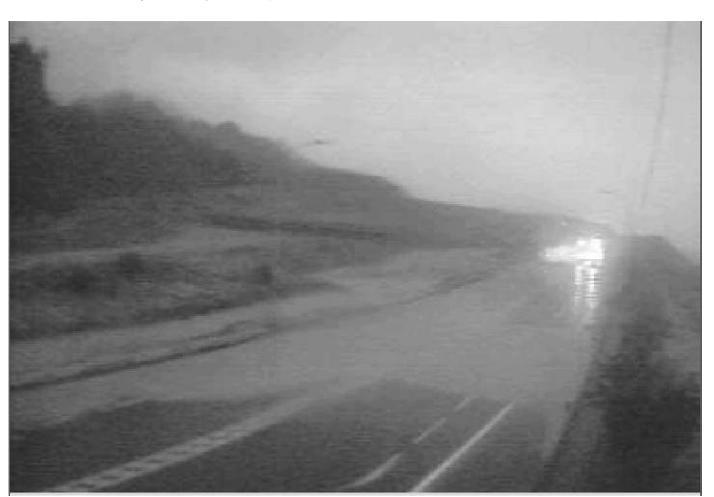
圖 22 隧道前方開始有泥流產生(5:39分)

本研究於隧道西口的土石流影像監測,記錄到於 2007 年 10 月 7 日柯羅莎颱 風發生的土石流事件,以下將本次發生的過程說明如下:

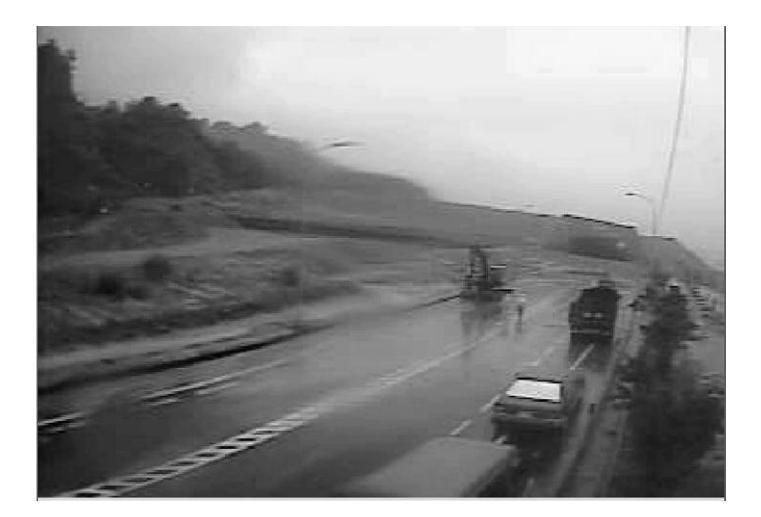
圖 27 風雨逐漸變小,可清楚看到隧道口堆積沙石(8:00分)

從 2007 年 6 月及 8 月所發生的土石流災害事件來看,發生的情況相當類似, 都是經過兩次降雨事件,且第一次降雨事件中最大日雨量均超過 100mm,在間 隔 10 天內後第二次的降雨事件才發生災害,泥流產生時的降雨量並不是很多。 10 月 7 日所發生的災害事件,則與前兩次不同,本次降雨在兩天內累積降雨量 就將近 300mm,使得土石流宣洩不及,越過隧道旁的蛇籠,造成西側隧道口土 石淤積的現象。目前就這 3 次泥沙發生事件與氣候資料比較如表,並將觀察說明 如下:

- 本次單場降雨量超過 100 公釐 ,造成土石流動,與過去四年的觀測結論 仍然吻合。然而此次的土石流動受到降雨強度以及降雨延時的影響,應該 值得繼續觀察。
- 本次的泥沙沖刷,主要在第三個子集水區(由高速公路往西算去),河道 沖刷約1-2公尺深。以及第五子集水區,沖刷河道約六公尺,刷深約3-5 公尺。沖刷至隧道西口的泥沙顆粒以泥沙為主,影響公路長度約70-100 公尺。第五子集水區的泥沙在將來有可能繼續沖刷,也勢必繼續造成隧道 口的威脅。建議隧道口向西擴建延伸350公尺。同樣的,隧道東口也應 該向東延伸200公尺,以預為防範。
- 3. 第三子集水區的泥沙可以越過隧道上方,並沒有造成災害。
- 在可見的未來,建議除了繼續土石流動觀測外,如果隧道沒有能立即延伸,應在保留區範圍外,也就是隧道口附近增設蛇籠,導引礫石往西流動, 避免對隧道口立刻造成淹沒的威脅,以避免不必要的行車危害。

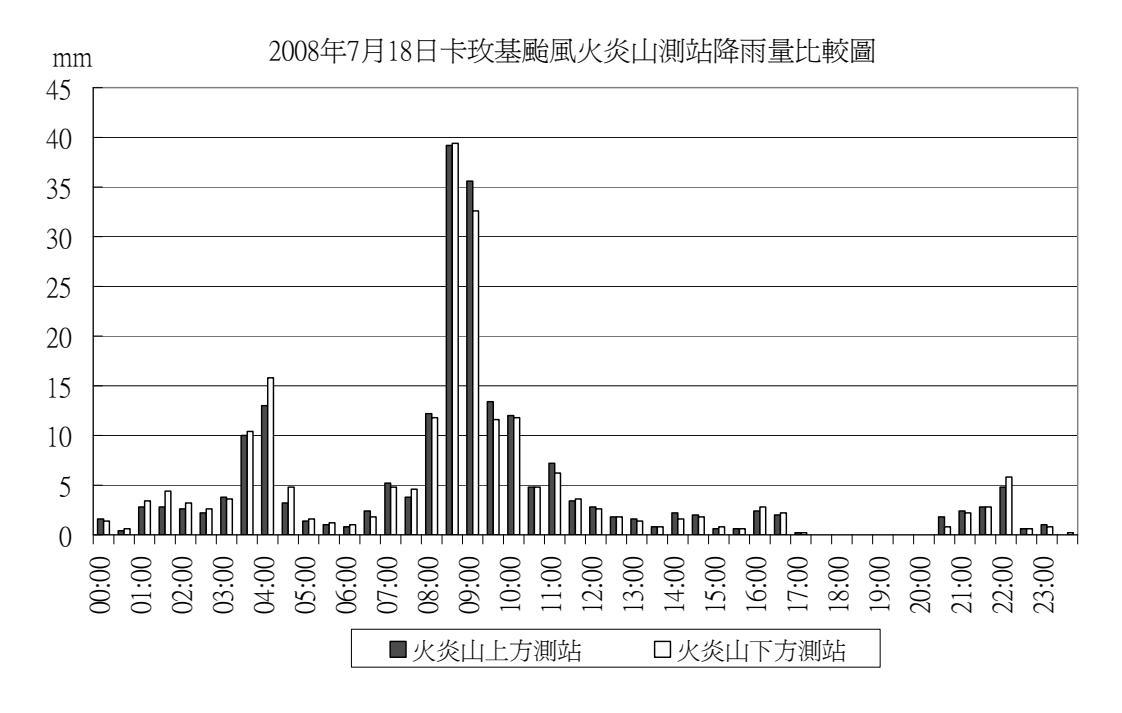
圖 43 2008 年 7 月 18 日卡玫基颱風火炎山測站降雨量比較圖

本計畫在火炎山上方及下方各架設一氣象站,將所收集的資料,分別比較降 雨量的差異性,以瞭解區域降雨的差異,如圖 43 及圖 44。圖 43 為 7 月 18 日卡 玫基颱風時兩測站所測得的降雨資料,原始資料為每半小時計算一筆,比較火炎 山上方及下方的降雨量,在此次颱風所得的資料差異不大,最大差異為半小時 3 公釐,日降雨量上方及下方分別為 215.2 公釐及 216.8 公釐,僅差 1.6 公釐。

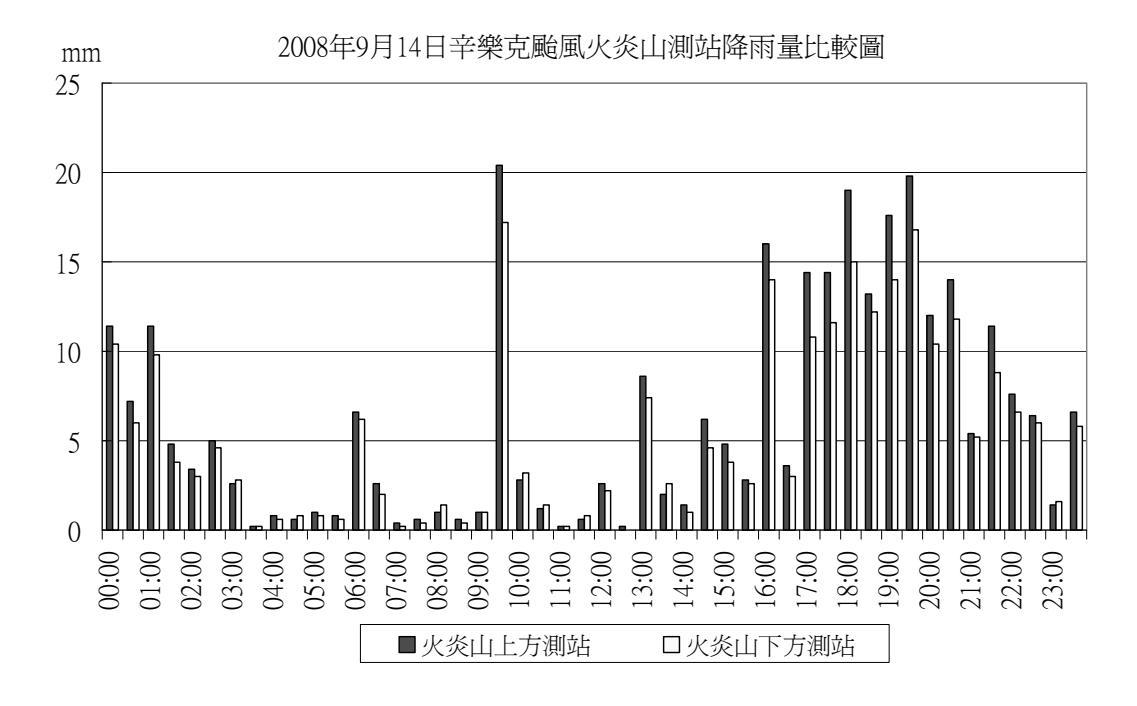
圖 44 2008 年 9 月 14 日辛樂克颱風火炎山測站降雨量比較圖

圖 44 為 9 月 14 日辛樂克颱風降雨比較,最大差異為半小時 3.6 公釐,日降 雨量上方及下方分別為 298.6 公釐及 255.6 公釐,相差 43 公釐,表示辛樂克颱風 在火炎山集水區上方所帶來的降雨量較下方來得多。

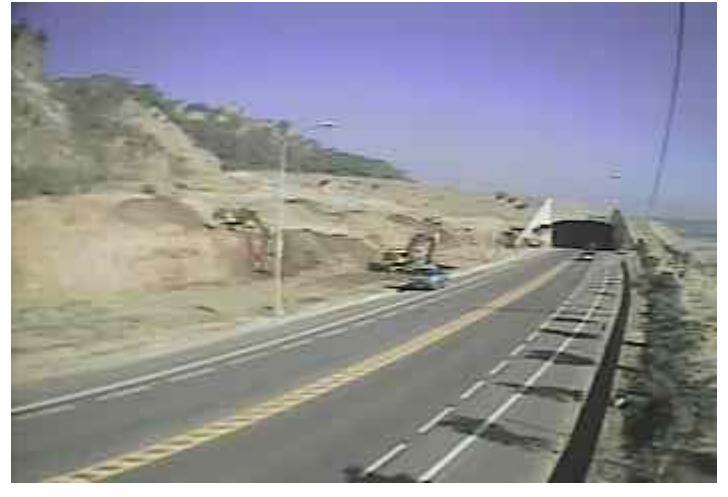
圖 46 隧道西側外沖積扇工程進行情形(2007/12/17)

苗栗縣政府於火炎山隧道西側出口北側,屬於沖積扇範圍的區域,進行土石 挖掘的道路鋪設等相關工程建設。設置於隧道西側的監視器於2007年12月17 日首次錄到工程的進行(圖45),施工單位於五號子集水區的沖積扇上進行土 方開挖及道路鋪設(圖46、47),工程至2008年1月11日大致完成(圖48)。 11日之後的影像便可觀察到砂石車與怪手進出隧道西側北方沖積扇面(圖49)。

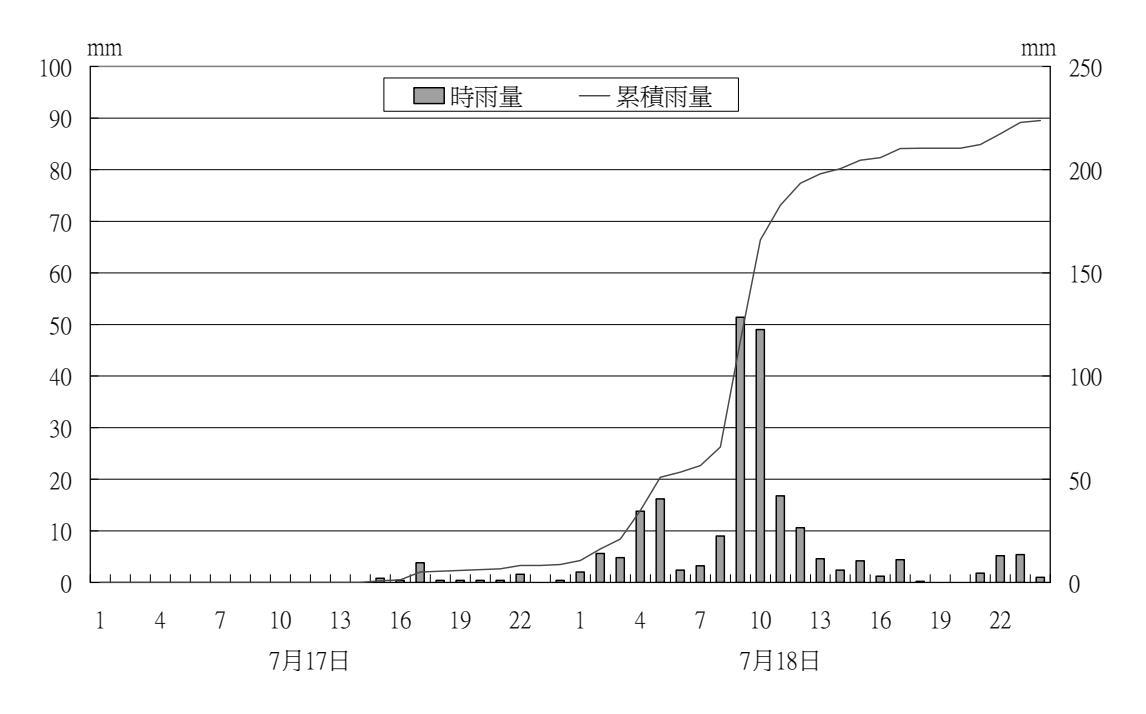
圖 58 卡玫基颱風降雨量統計圖

本計畫統計颱風其間時雨量及累積雨量,觀察其降雨的特性。此颱風最大時 雨量為 51.4 公釐,發生時間在在 7 月 18 日 9 時,最大日降雨量為 7 月 18 日達 215.2 公釐(圖 58)。本次降雨累積雨量為 223.8 公釐,但從監視影像及現場調 查的結果,並沒有發現明顯的災害產生。由於本次累積降雨量已達本計畫監測的 閥值(12 小時累積雨量達 100 公釐),但實際上並沒有對道路造成危險災害, 初步推測可能因為西口堤防的興建以及在苗栗縣政府在隧道上方進行土石的採 取,使得土石堆積在堤防內,並沒有發生溢出現象,顯示堤防已發揮其阻擋土石 的功用。

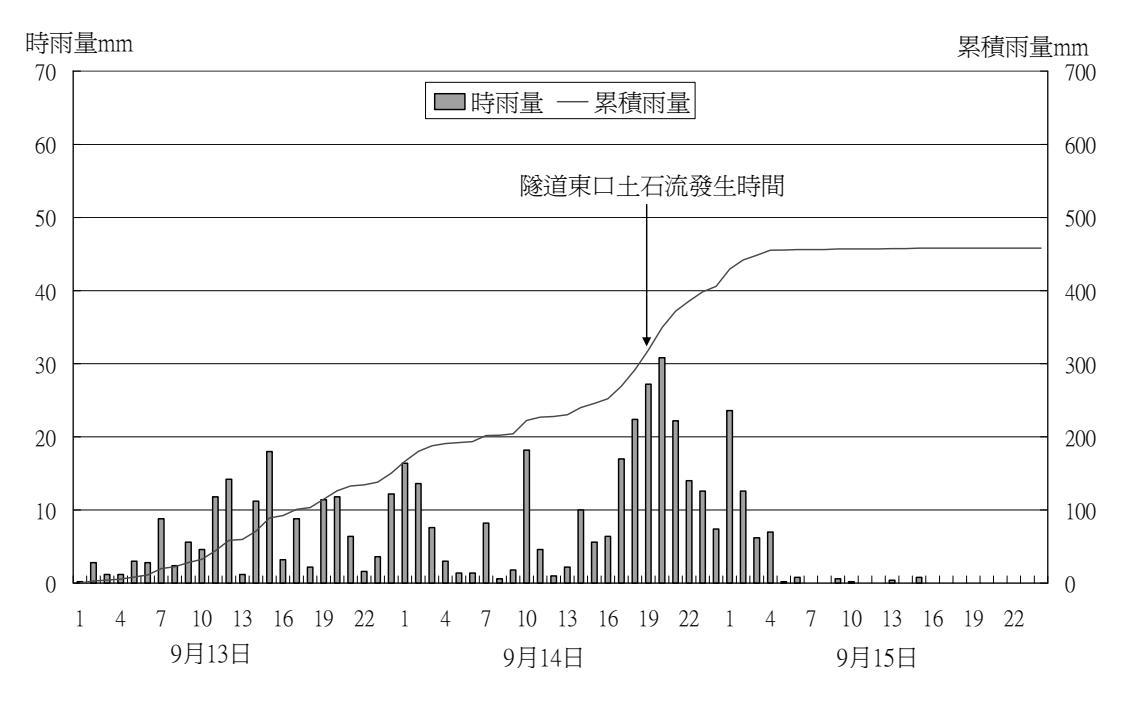
圖 59 辛樂克颱風降雨量統計圖

本次颱風最大時雨量為 30.8 公釐,發生在 9 月 14 日 20 時,日降雨量 9 月 13 日為 150.2 公釐,14 日為 255.6 公釐,15 日為 52.4 公釐,三天累積降雨量為 458.2 公釐(圖 59)。由於本次颱風在隧道東口處造成嚴重的土石流及崩塌,這 也是隧道興建以來首次在東口處產生的災害。 從監視影像的紀錄來推估土石流發生的時間大約在 14 日晚上 19 時,災害發 生前的累積降雨量達 318.8 公釐,14 日日降雨量為 255.6 公釐,此降雨量為在隧 道興建後為最大的日降雨量,大量的降雨是造成本次災害的重要原因。

比較兩次颱風災害的降雨情況(表 3),辛樂克颱風最大時雨量降雨並沒有 比卡玫基來得大,而最大日降雨量 255.6 公釐比卡玫基颱風多 40.4 公釐,且為隧 道興建後日降雨量最高值,其中差異最大的為累積降雨量相差 234.4 公釐,因此 在隧道東口發生土石流的原因,推測主要是持續性的降雨,累積降雨達 318.8 公 釐,極有可能造成災害。

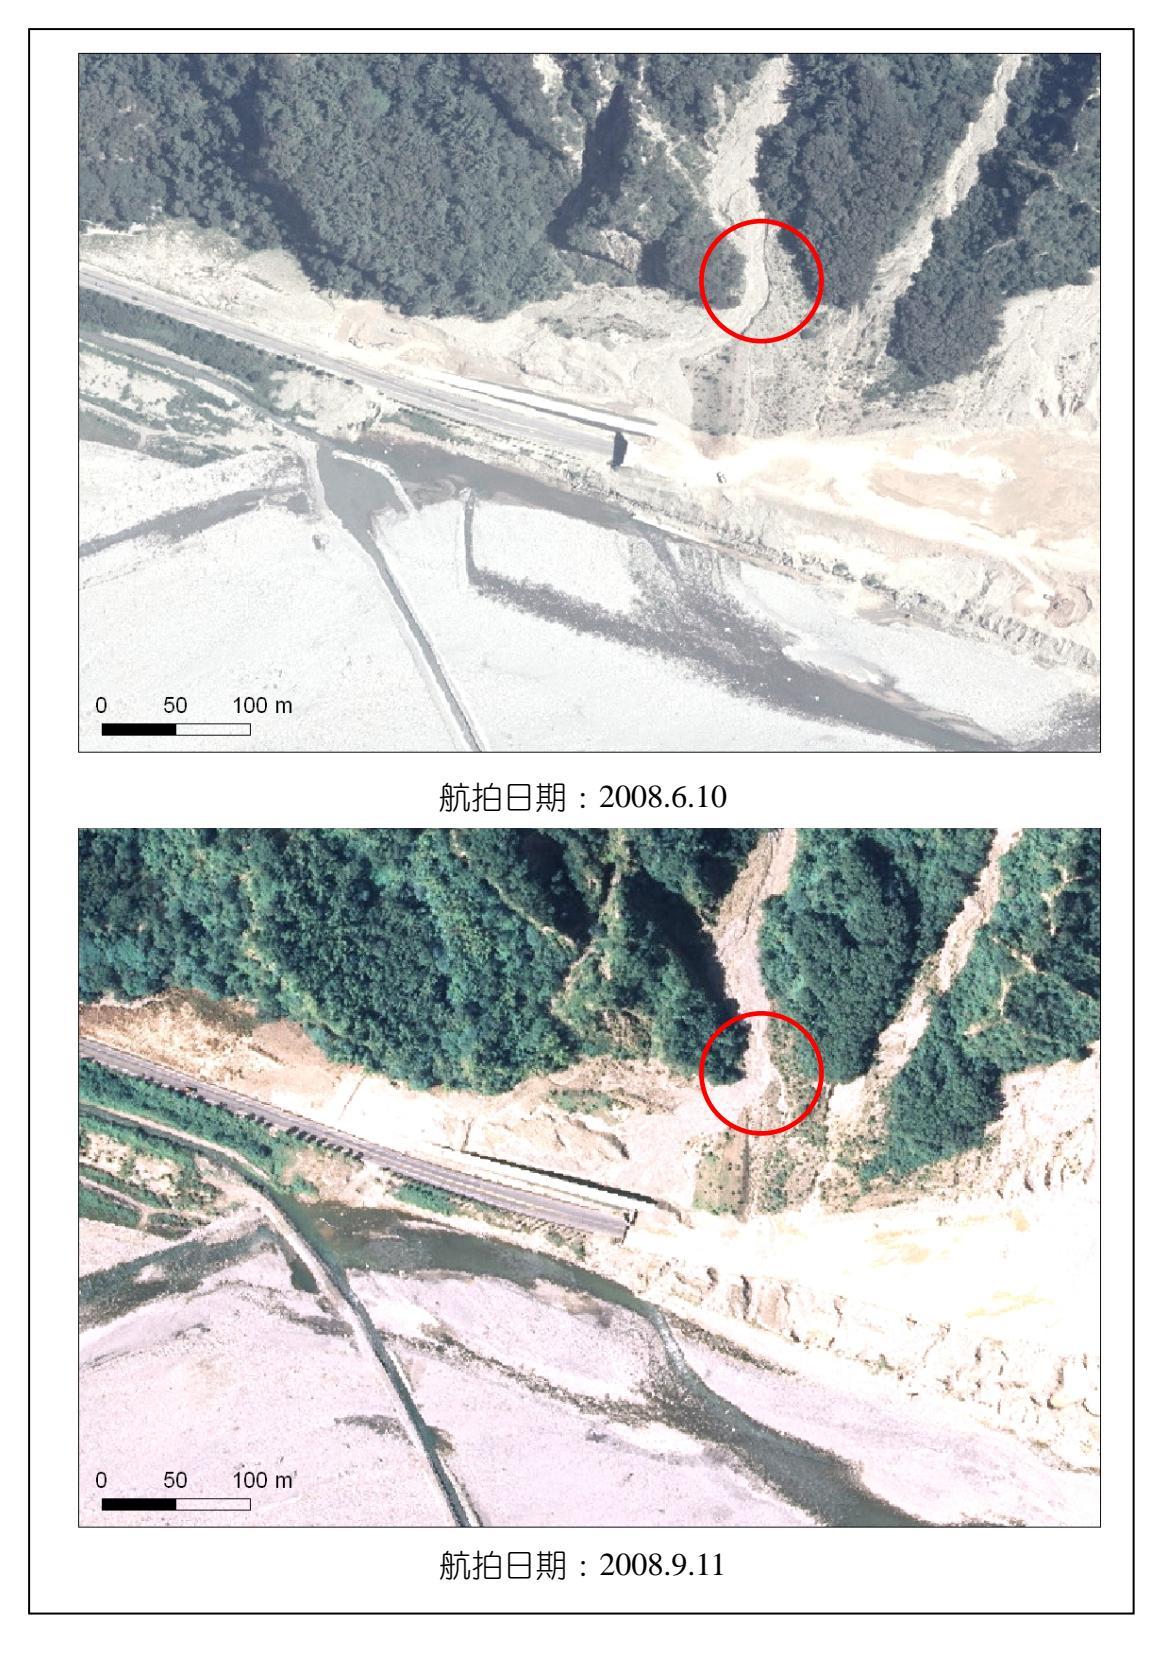
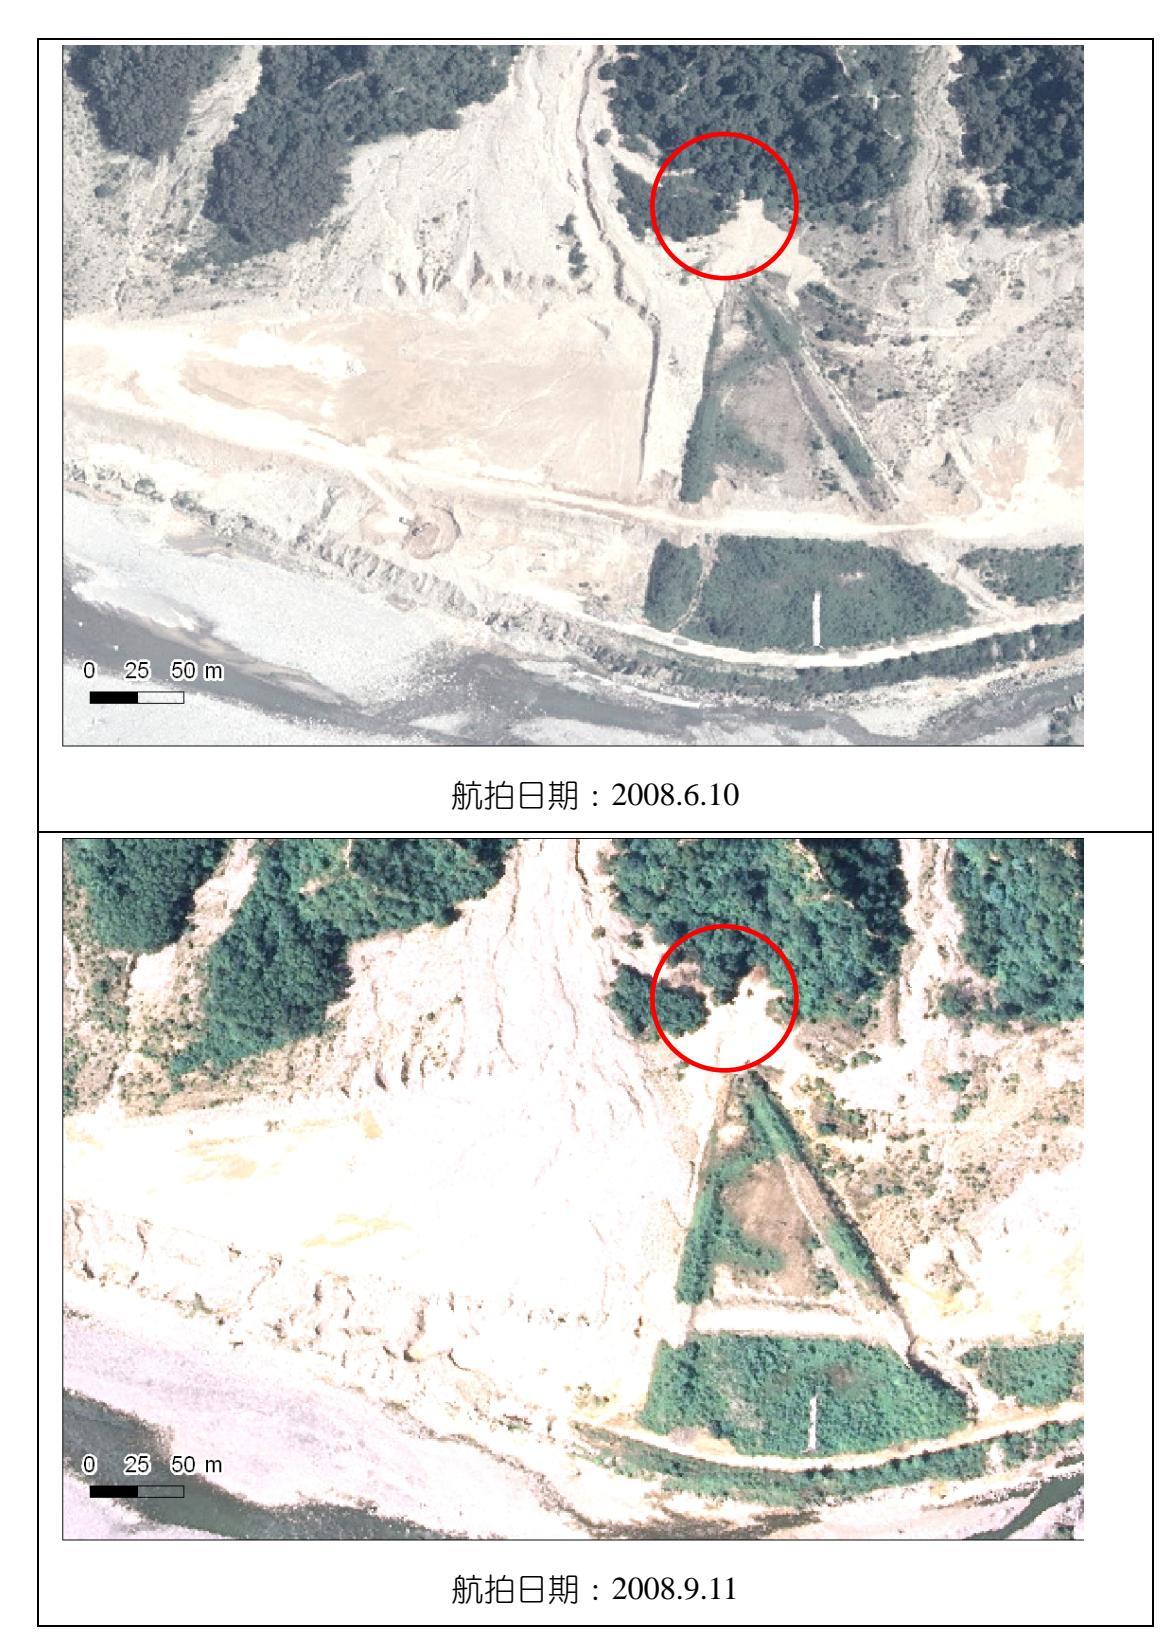
本計畫將影像分成隧道東口處及西口處來觀察地形的變化,在西口處兩個時期的變化並不大,在五號集水區的下游處,有部分植生被土石掩蓋(圖 68 紅色圈圈區域),但僅可以看到微小的變化;另外在四號集水區並沒有看到明顯的土石被帶到沖積扇中,這表示卡玫基颱風並沒有在隧道西口處造成影響。

在隧道上方的影像,在卡玫基颱風前隧道上方(三號集水區沖積扇),可清 楚看到土石被採取而形成平整的空地(圖 69 上圖),在卡玫基颱風過後,除了部 分地區可看到植生被掩蓋或侵蝕(圖中紅色圈圈區域);另外在沖積扇上,從沖 蝕溝的陰影在颱風後較不明顯來推斷,本區在颱風當時在沖積扇上造成堆積現 象,但由於規模不大,從航照上無法判斷實際堆積的範圍。
