## 摘要

本研究於第二年度之工作重點在於進行 139 處崩塌案例現場勘查及資料分析，藉以瞭解國有林地淺層崩塌特性及主要誘發因素，並於各林管處選取代表性子集水區進行調查工作，分析代表性子集水區崩塌特性，根據分析結果建立崩塌潛勢模式，並結合部落、暫准建地、林道及森林遊樂區等保全對象進行風險評估；綜合兩年度研究成果，瞭解淺層崩塌對國有林地之破壞及後續影響。茲將獲致之成果歸納如后：

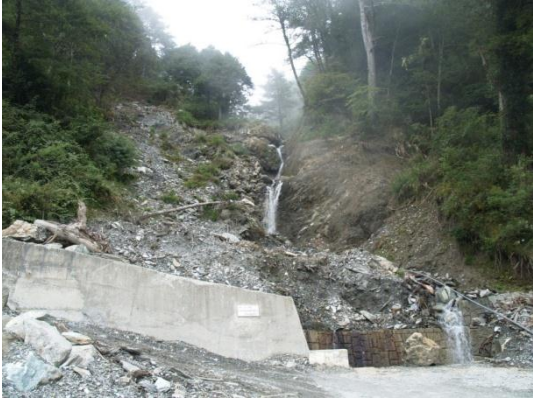
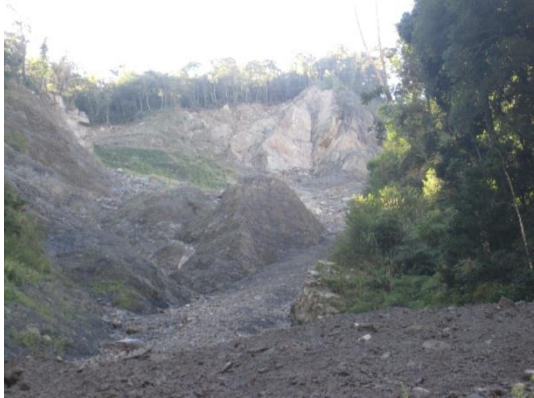
| 淺層崩塌類點位(案例) | |

| 淺層崩塌類點位(案例) | |
|---|---|
| 向陽水土保持加強二期工程 | 必坦溪 1 號崩塌處理第 3 期工程 |

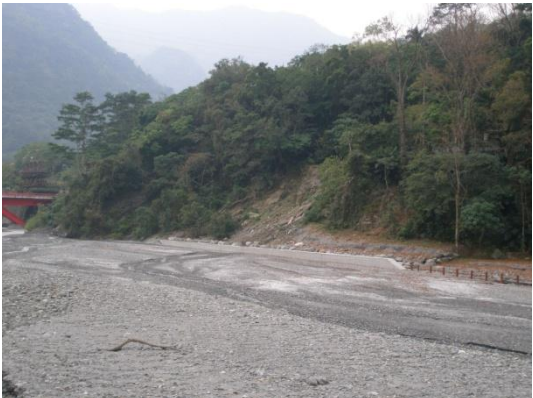
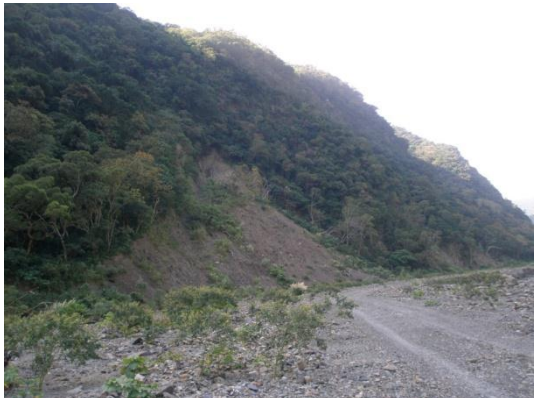
| 淺層崩塌類點位(案例) | |
|---|---|
| 河岸淘刷引發崩塌類點位(案例) | |

| 淺層崩塌類點位(案例) | |
|---|---|
| 知本遊樂區崩塌地處理工程 | 加津林溪護岸工程 |

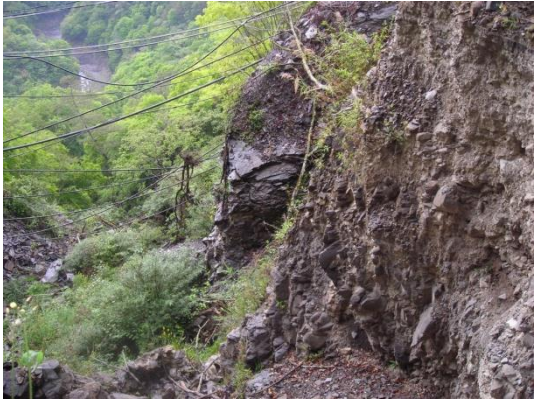
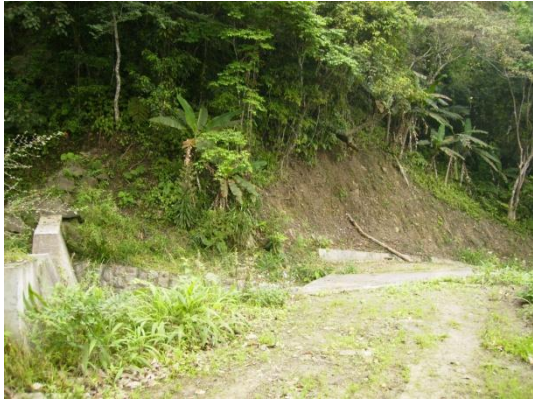
| 道路崩塌類點位(案例) | |

| 道路崩塌類點位(案例) | |
|---|---|
| 甲區 65 林班邊坡整治工程 | 秀姑巒事業區邊坡穩固工程 |

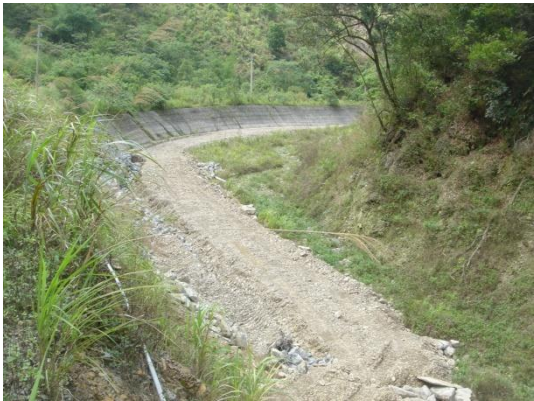
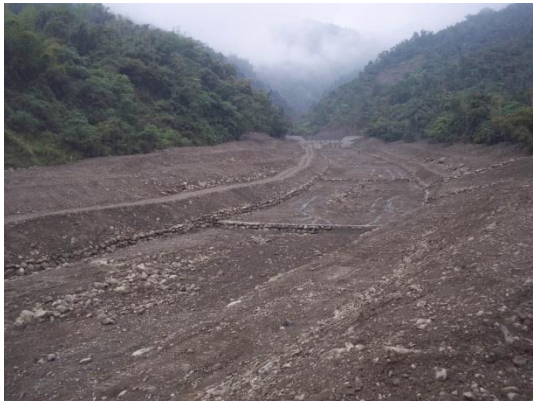
| 道路崩塌類點位(案例) | |
|---|---|
| 非崩塌類點位：野溪治理類(案例) | |

| 道路崩塌類點位(案例) | |
|---|---|
| 埔里鎮蜈蚣崙上游林班整治工程 | 大荖藤崩塌地處理二期工程 |

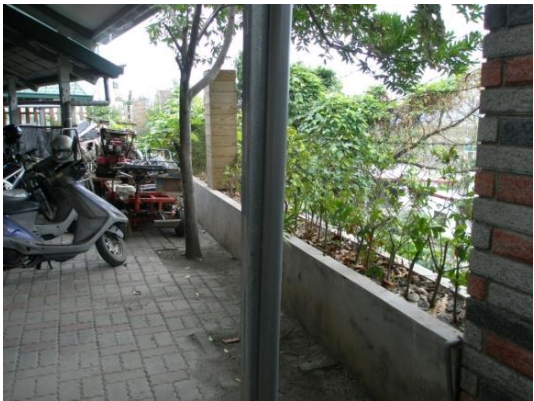
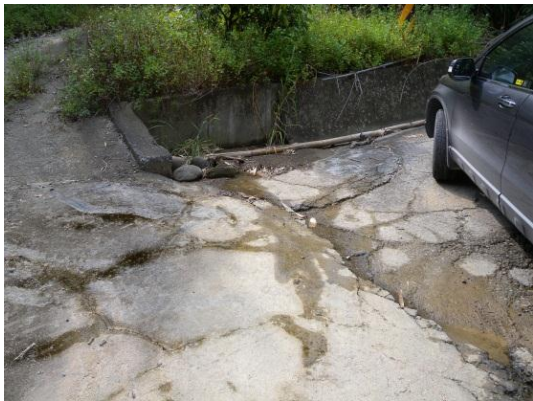
| 道路崩塌類點位(案例) | |
|---|---|
| 非崩塌類點位：與崩塌無關類(案例) | |

| 道路崩塌類點位(案例) | |
|---|---|
| 知本工作站後方擋土牆工程 | 四德巷邊坡穩定工程 |

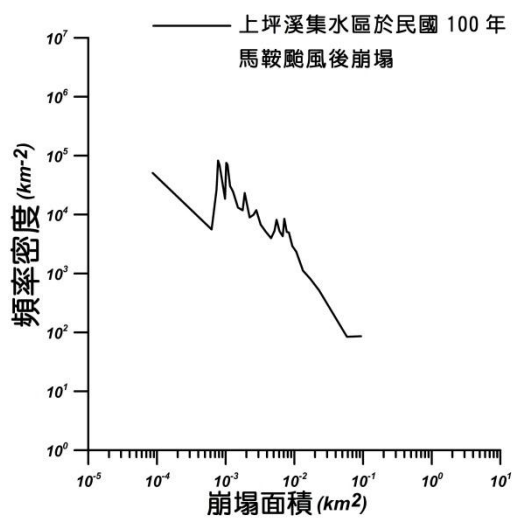
圖 4.19 上坪溪集水區崩塌 SOC 分析圖

本研究沿用第一年度所使用的崩塌頻率與面積之非累積分析及崩塌位置分佈關係圖；上坪溪集水區崩塌案例崩塌頻率與面積之非累積分析如圖 4.19 所示，可發現崩塌密度最高的地方位於  $2 \times 10^{-3} \sim 7 \times 10^{-3} \text{ km}^2$  (亦即 2000 至 7000  $\text{m}^2$  崩塌面積)，可知崩塌主要以小規模崩塌為主；崩塌面積頻率關係之  $\beta$  參數則為 1.07。

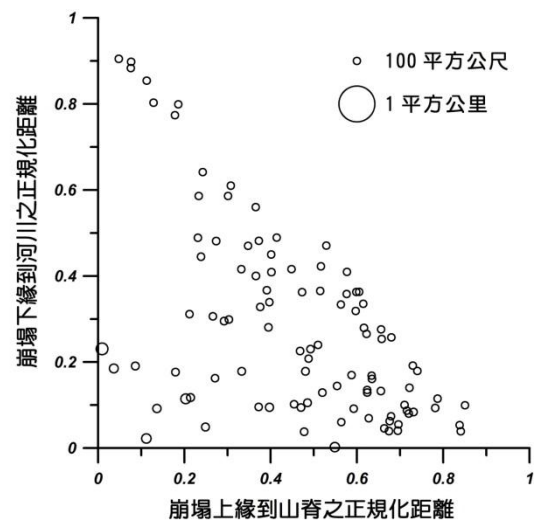
圖 4.20 上坪溪集水區崩塌地分佈位置特性圖

上坪溪集水區崩塌位置分佈關係圖如圖 4.20 所示，若以橫軸及縱軸各取 0.5 當成區分門檻，區分為上邊坡( $b/d \geq 0.5$ 、 $a/d \leq 0.5$ )、下邊坡( $a/d \geq 0.5$ 、 $b/d \leq 0.5$ )及山腰崩塌( $a/d < 0.5$ 、 $b/d < 0.5$ )三區，則上坪溪集水區位於此三區的比例分別為 12.1%(上邊坡)、46.5%(下邊坡)及 41.4%(山腰)。可瞭解此區崩塌僅有約 12.1% 是類似山脊崩落的上邊坡崩塌，崩塌主因可能是降雨水分入滲造成表層土壤水分飽和而崩落；46.5% 之下邊坡崩塌，可能誘發原因則來自於地表逕流在下邊坡凹谷處匯集水流，造成表層土壤水分飽和而崩落，或前述的洪水淘刷河岸造成河岸崩塌。上坪溪集水區下邊坡崩塌總面積約為上邊坡崩塌總面積之 13.0 倍。

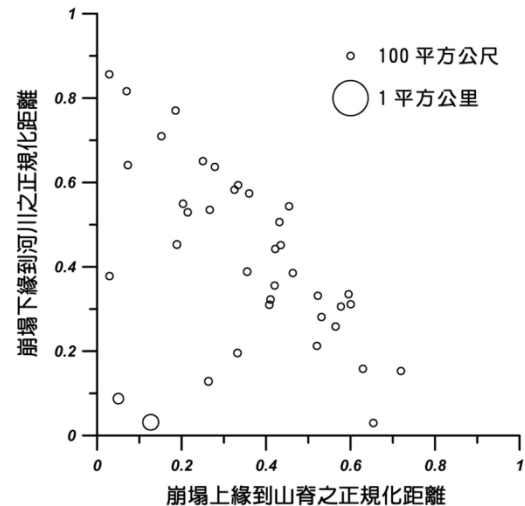
圖 4.23 雪山坑溪集水區崩塌地分佈位置特性圖

雪山坑溪集水區崩塌位置分佈關係圖如圖 4.23 所示，若以橫軸

及縱軸各取 0.5 當成區分門檻，區分為上邊坡( $b/d \geq 0.5$ 、 $a/d \leq 0.5$ )、下邊坡( $a/d \geq 0.5$ 、 $b/d \leq 0.5$ )及山腰崩塌( $a/d < 0.5$ 、 $b/d < 0.5$ )三區，則雪山坑溪集水區位於此三區的比例分別為 39.5%(上邊坡)、25.6%(下邊坡)及 34.9%(山腰)。可瞭解此區崩塌約 39.5%是類似山脊崩落的上邊坡崩塌，崩塌主因可能是降雨水分入滲造成表層土壤水分飽和而崩落；25.6%之下邊坡崩塌，可能誘發原因則來自於地表逕流在下邊坡凹谷處匯集水流，造成表層土壤水分飽和而崩落，或前述的洪水淘刷河岸造成河岸崩塌。雪山坑溪集水區上邊坡崩塌總面積約為下邊坡崩塌總面積之 1.1 倍。

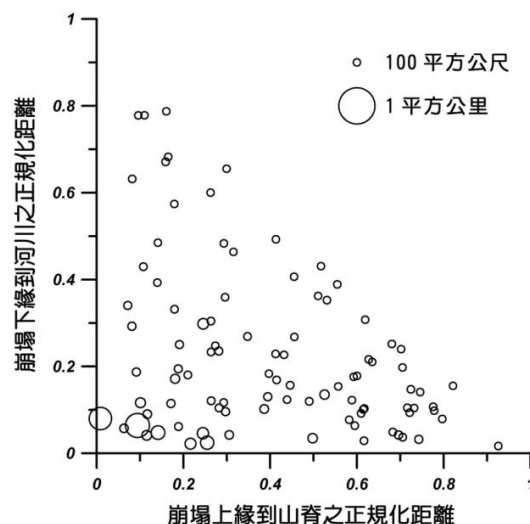
圖 4.29 阿里山溪集水區崩塌地  
分佈位置特性圖

阿里山溪集水區崩塌位置分佈關係圖如圖 4.29 所示，若以橫軸及縱軸各取 0.5 當成區分門檻，區分為上邊坡( $b/d \geq 0.5$ 、 $a/d \leq 0.5$ )、下邊坡( $a/d \geq 0.5$ 、 $b/d \leq 0.5$ )及山腰崩塌( $a/d < 0.5$ 、 $b/d < 0.5$ )三區，則阿

里山溪集水區分析結果，位於此三區的比例分別為 9.5%(上邊坡)、37.2%(下邊坡)及 53.3%(山腰)。可瞭解此區崩塌僅有約 9.5%是類似山脊崩落的上邊坡崩落，崩塌主因可能是降雨水分入滲造成表層土壤水分飽和而崩落；37.2%之下邊坡崩落，可能誘發原因則來自於地表逕流在下邊坡凹谷處匯集水流，造成表層土壤水分飽和而崩落，或前述的洪水淘刷河岸造成河岸崩塌。阿里山溪集水區下邊坡崩塌總面積約為上邊坡崩塌總面積之 8.8 倍。

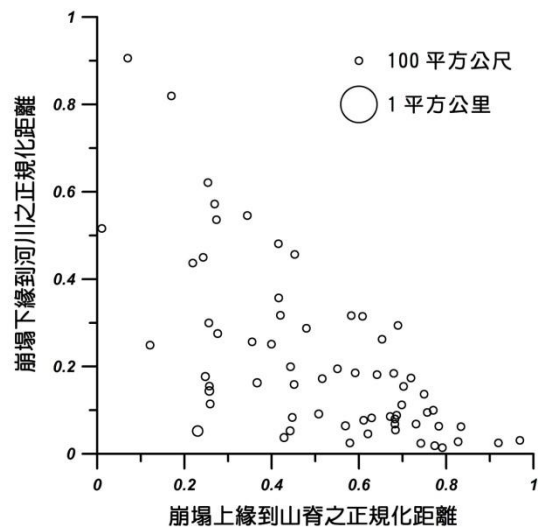
圖 4.32 邦腹北溪集水區崩塌地分佈位置特性圖

邦腹北溪集水區崩塌位置分佈關係圖如圖 4.32 所示，若以橫軸及縱軸各取 0.5 當成區分門檻，區分為上邊坡( $b/d \geq 0.5$ 、 $a/d \leq 0.5$ )、下邊坡( $a/d \geq 0.5$ 、 $b/d \leq 0.5$ )及山腰崩塌( $a/d < 0.5$ 、 $b/d < 0.5$ )三區，則邦

腹北溪集水區分析結果，位於此三區的比例分別為 10.8%(上邊坡)、53.8%(下邊坡)及 35.4%(山腰)。可瞭解此區崩塌僅有約 10.8%是類似山脊崩落的上邊坡崩塌，崩塌主因可能是降雨水分入滲造成表層土壤水分飽和而崩落；53.8%之下邊坡崩塌，可能誘發原因則來自於地表逕流在下邊坡凹谷處匯集水流，造成表層土壤水分飽和而崩落，或前述的洪水淘刷河岸造成河岸崩塌。邦腹北溪集水區下邊坡崩塌總面積約為上邊坡崩塌總面積之 15.7 倍。

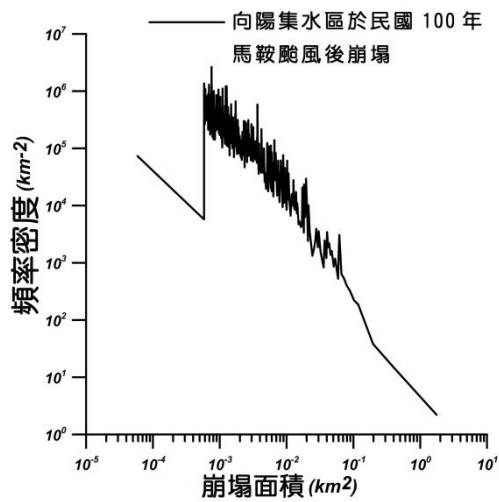
圖 4.39 向陽集水區崩塌 SOC 分析圖

本研究沿用第一年度所使用的崩塌頻率與面積之非累積分析及崩塌位置分佈關係圖；向陽集水區崩塌案例崩塌頻率與面積之非累積分析如圖 4.所示，可發現崩塌密度最高的地方位於  $6 \times 10^{-4} \sim 6 \times 10^{-2} \text{ km}^2$  (亦即 600 至 60000  $\text{m}^2$  崩塌面積)，可知崩塌主要以中小規模崩塌為主；崩塌面積頻率關係之  $\beta$  參數則為 1.37。

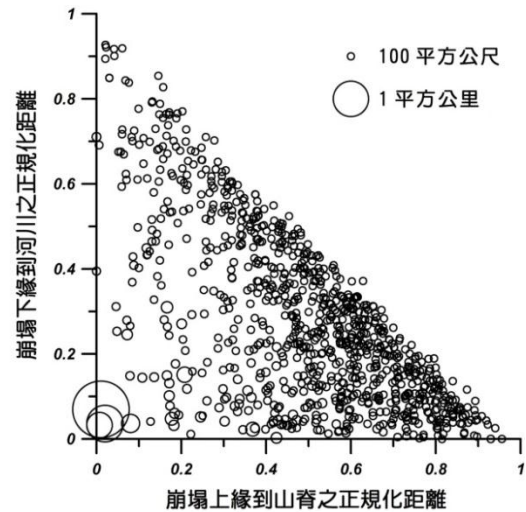
圖 4.40 向陽集水區崩塌地分佈位置特性圖

向陽集水區崩塌位置分佈關係圖如圖 4.所示，若以橫軸及縱軸各取 0.5 當成區分門檻，區分為上邊坡( $b/d \geq 0.5$ 、 $a/d \leq 0.5$ )、下邊坡( $a/d \geq 0.5$ 、 $b/d \leq 0.5$ )及山腰崩塌( $a/d < 0.5$ 、 $b/d < 0.5$ )三區，則向陽集水區分析結果，位於此三區的比例分別為 16.3%(上邊坡)、51.3%(下邊坡)及 32.4%(山腰)。可瞭解此區崩塌僅有約 16.3%是類似山脊崩落的上邊坡崩塌，崩塌主因可能是降雨水分入滲造成表層土壤水分飽和而崩落；51.3%之下邊坡崩塌，可能誘發原因則來自於地表逕流在下邊坡凹谷處匯集水流，造成表層土壤水分飽和而崩落，或前述的洪水淘刷河岸造成河岸崩塌。向陽集水區下邊坡崩塌總面積約為上邊坡崩塌總面積之 5.8 倍。

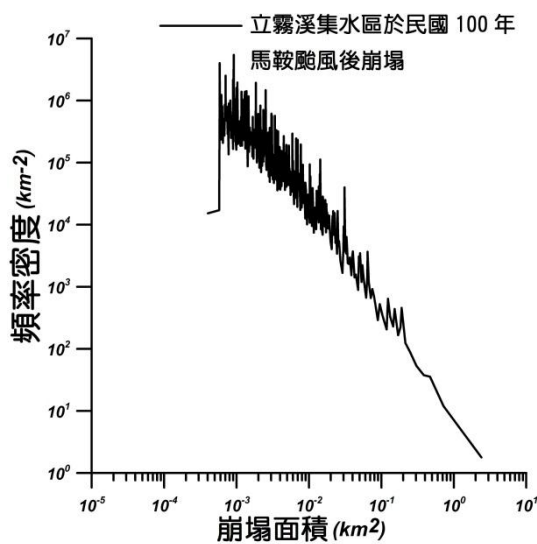
圖 4.43 立霧溪集水區崩塌 SOC 分析圖

本研究沿用第一年度所使用的崩塌頻率與面積之非累積分析及崩塌位置分佈關係圖；立霧溪集水區崩塌案例崩塌頻率與面積之非累積分析如圖 4.所示，可發現崩塌密度最高的地方位於  $6 \times 10^{-4} \sim 2 \times 10^{-1} \text{ km}^2$  (亦即 600 至 200,000  $\text{m}^2$  崩塌面積)，可知崩塌主要以中規模崩塌為主；崩塌面積頻率關係之  $\beta$  參數則為 1.40。

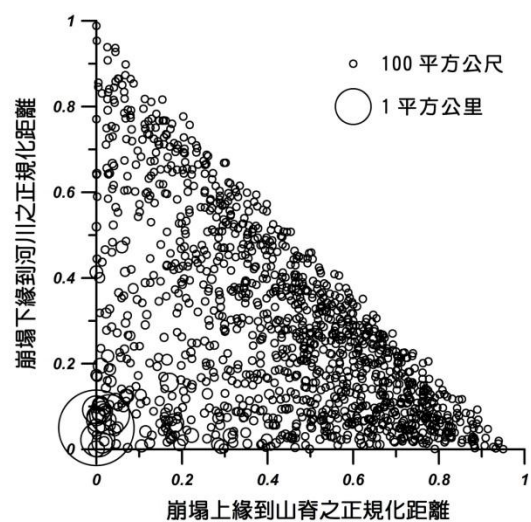
圖 4.44 立霧溪集水區崩塌地分佈位置特性圖

立霧溪集水區崩塌位置分佈關係圖如圖 4.所示，若以橫軸及縱軸各取 0.5 當成區分門檻，區分為上邊坡( $b/d \geq 0.5$ 、 $a/d \leq 0.5$ )、下邊坡( $a/d \geq 0.5$ 、 $b/d \leq 0.5$ )及山腰崩塌( $a/d < 0.5$ 、 $b/d < 0.5$ )三區，則立霧溪集水區分析結果，位於此三區的比例分別為 17.9%(上邊坡)、44.5%(下邊坡)及 37.6%(山腰)。可瞭解此區崩塌僅有約 17.9%是類似山脊崩落的上邊坡崩塌，崩塌主因可能是降雨水分入滲造成表層土壤水分飽和而崩落；44.5%之下邊坡崩塌，可能誘發原因則來自於地表逕流在下邊坡凹谷處匯集水流，造成表層土壤水分飽和而崩落，或前述的洪水淘刷河岸造成河岸崩塌。立霧溪集水區下邊坡崩塌總面積約為上邊坡崩塌總面積之 3.6 倍。

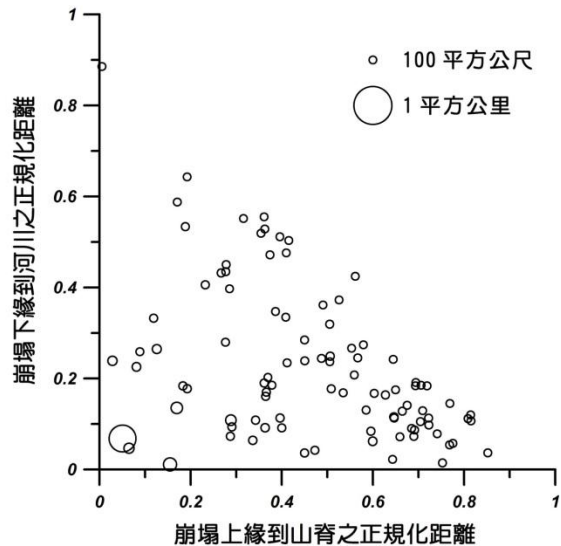
圖 4.36 土場溪集水區崩塌地分佈位置特性圖

土場溪集水區崩塌位置分佈關係圖如圖 4.36 所示，若以橫軸及縱軸各取 0.5 當成區分門檻，區分為上邊坡( $b/d \geq 0.5$ 、 $a/d \leq 0.5$ )、下邊坡( $a/d \geq 0.5$ 、 $b/d \leq 0.5$ )及山腰崩塌( $a/d < 0.5$ 、 $b/d < 0.5$ )三區，則土場溪集水區分析結果，位於此三區的比例分別為 10.4%(上邊坡)、46.3

% (下邊坡) 及 43.3% (山腰)。可瞭解此區崩塌僅有約 10.4% 是類似山脊崩落的上邊坡崩塌，崩塌主因可能是降雨水分入滲造成表層土壤水分飽和而崩落；46.3% 之下邊坡崩塌，可能誘發原因則來自於地表逕流在下邊坡凹谷處匯集水流，造成表層土壤水分飽和而崩落，或前述的洪水淘刷河岸造成河岸崩塌。土場溪集水區下邊坡崩塌總面積約為上邊坡崩塌總面積之 8.4 倍。

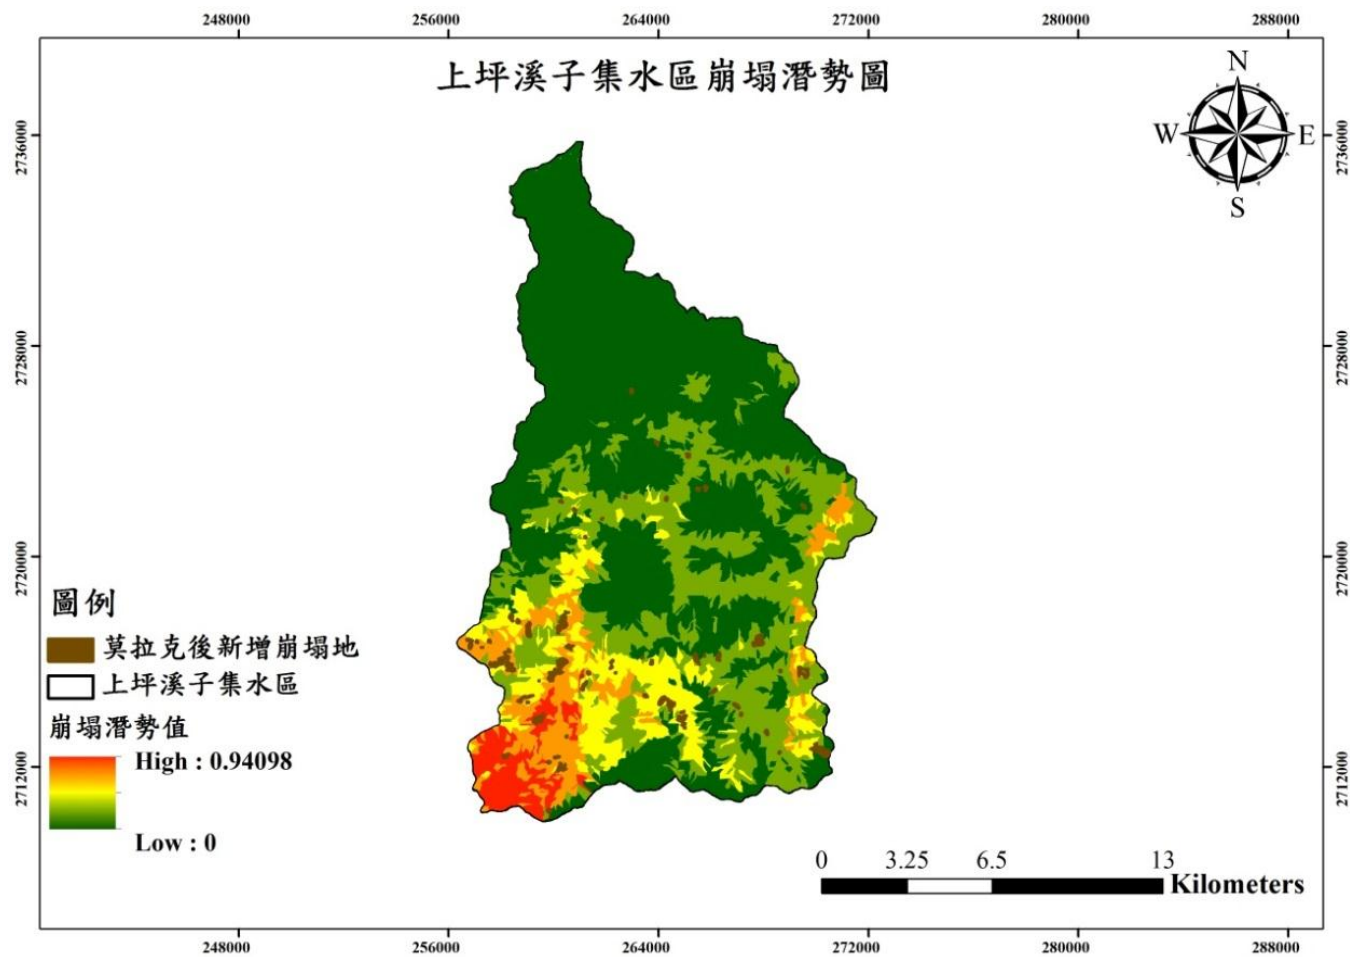
圖 5.5 上坪溪子集水區羅吉斯迴歸崩塌潛勢圖

羅吉斯迴歸模型可求得各斜坡單元的潛勢值，如圖 5.5 所示，崩塌潛勢值之值域分佈由 0 至 0.94，可發現崩塌潛勢值較高之區域大致與 98 年莫拉克颱風後實際崩塌地分佈吻合；並將其崩塌潛勢值分成高崩塌潛勢區(0.75~0.9999)、中高崩塌潛勢區(0.5~0.75)、中低崩塌潛勢區(0.25~0.5)及低崩塌潛勢區(0~0.25)四個等級，繪製出上坪溪子集水區林班地及保全對象崩塌潛勢分級圖，如圖 5.6 所示，顯示高崩塌潛勢區位於竹東事業區第 15~23、25、27~28 及 30~33 林班地部份區域內，並針對保全對象資料進行討論，以部落而言，有民生、土場及清泉部落位於中高潛勢區內，其餘部落均分佈於中、中低及低潛勢區內；暫准建地僅有 1 處且位於低崩塌潛勢區內；以林道而言，大鹿林道大部分分佈於中高及高崩塌潛勢區，樂山林道於 4.8 公里後幾乎位於高崩塌潛勢區；以森林遊樂區而言，位於上坪溪子集水區內的觀霧森林遊樂區幾乎都位於中高及高崩塌潛勢區內。

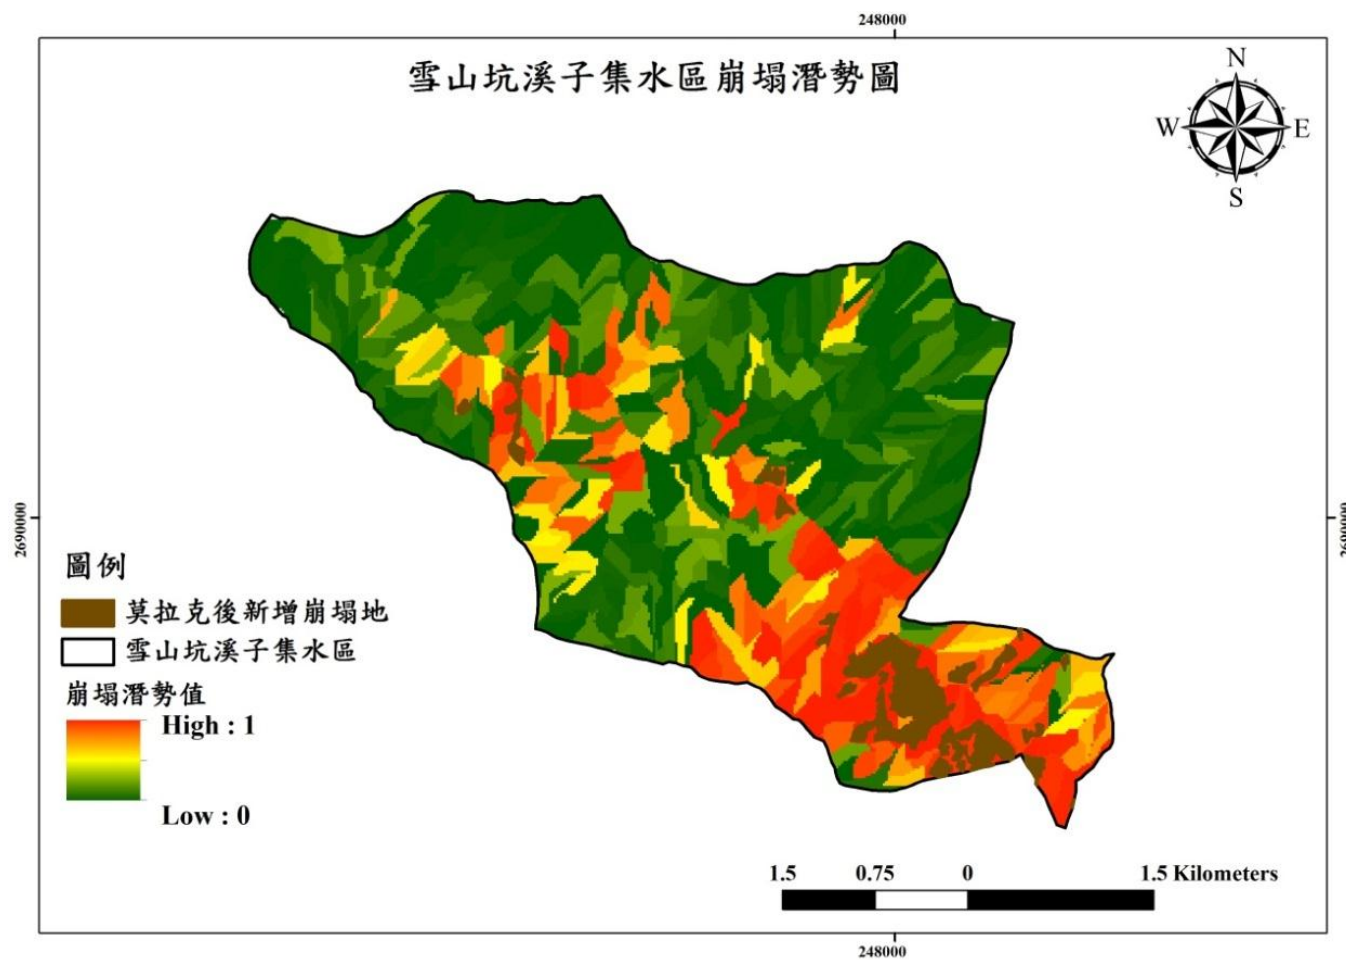
圖 5.9 雪山坑溪子集水區羅吉斯迴歸崩塌潛勢圖

羅吉斯迴歸模型可求得各斜坡單元的潛勢值，如圖 5.9 所示，崩塌潛勢值之值域分佈由 0 至 1，可發現 98 年莫拉克颱風後實際崩落地幾乎均落於崩塌潛勢值較高之區域；並將其崩塌潛勢值分成高崩塌潛勢區(0.75~0.9999)、中高崩塌潛勢區(0.5~0.75)、中低崩塌潛勢區(0.25~0.5)及低崩塌潛勢區(0~0.25)四個等級，繪製出雪山坑溪子集水區林班地及保全對象崩塌潛勢分級圖，如圖 5.10 所示；由圖 5.10 顯示高崩塌潛勢區位於大安溪事業區第林 107、109、112~115 林班地內，並針對各林班地內高崩塌潛勢區域進行討論，第 107 林班地高崩塌潛勢區位於右下角一小塊區域，位於雪山坑溪內的第 109、112 及 113 林班地幾乎均位於高崩塌潛勢區內，第 114 林班地左右兩側屬於高崩塌潛勢區但中間為低崩塌潛勢區，第 115 林班地高崩塌潛勢區位於右半部；另外，雪山坑溪保全對象僅有 2 條林道，因此彙整出高崩塌潛勢區之林道里程數，摩天嶺林道高崩塌潛勢區里程數約位於 1.4、~2.7、4 ~4.15、4.35~4.55 公里鄰近區域；雪山坑林道高崩塌潛勢區里程數約位於 0~0.45 公里，雪山坑林道於 0.48 公里後又分為兩條，左邊林道高崩塌潛勢區約位於 0.5~1、1.7~1.85 公里，右邊林道高崩塌潛勢區約位於 0.55~0.6、2.75~3.65 公里處。

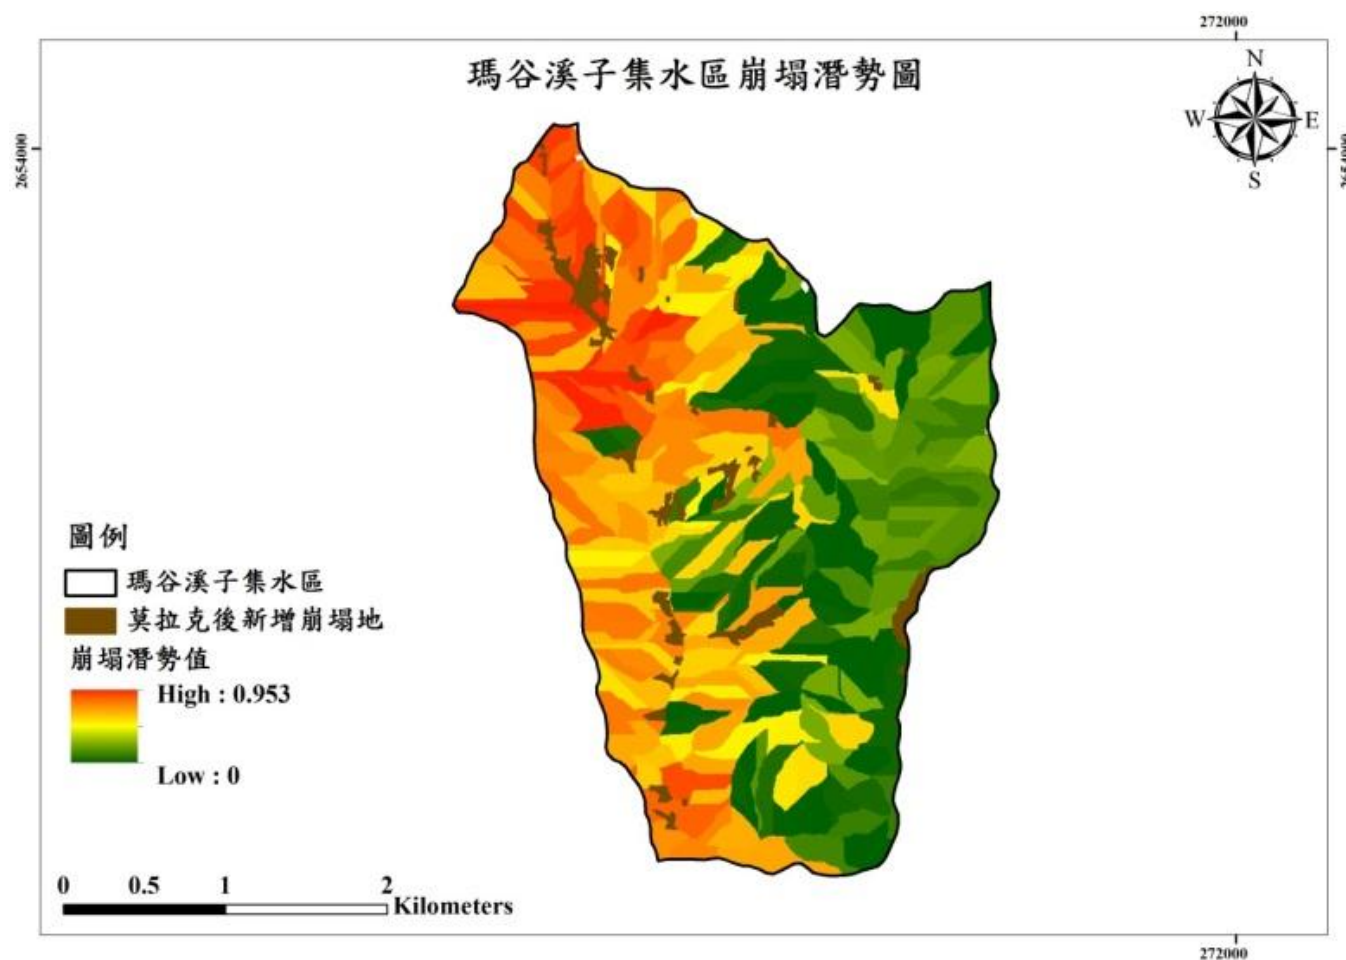
圖 5.13 瑪谷溪子集水區羅吉斯迴歸崩塌潛勢圖

羅吉斯迴歸模型可求得各斜坡單元的潛勢值，如圖 5.13 所示，崩塌潛勢值之值域分佈由 0 至 0.953，顯示除右半部零星幾塊 98 莫拉克颱風後新增崩塌地位於崩塌潛勢值較低之區域外，其餘左半部崩塌

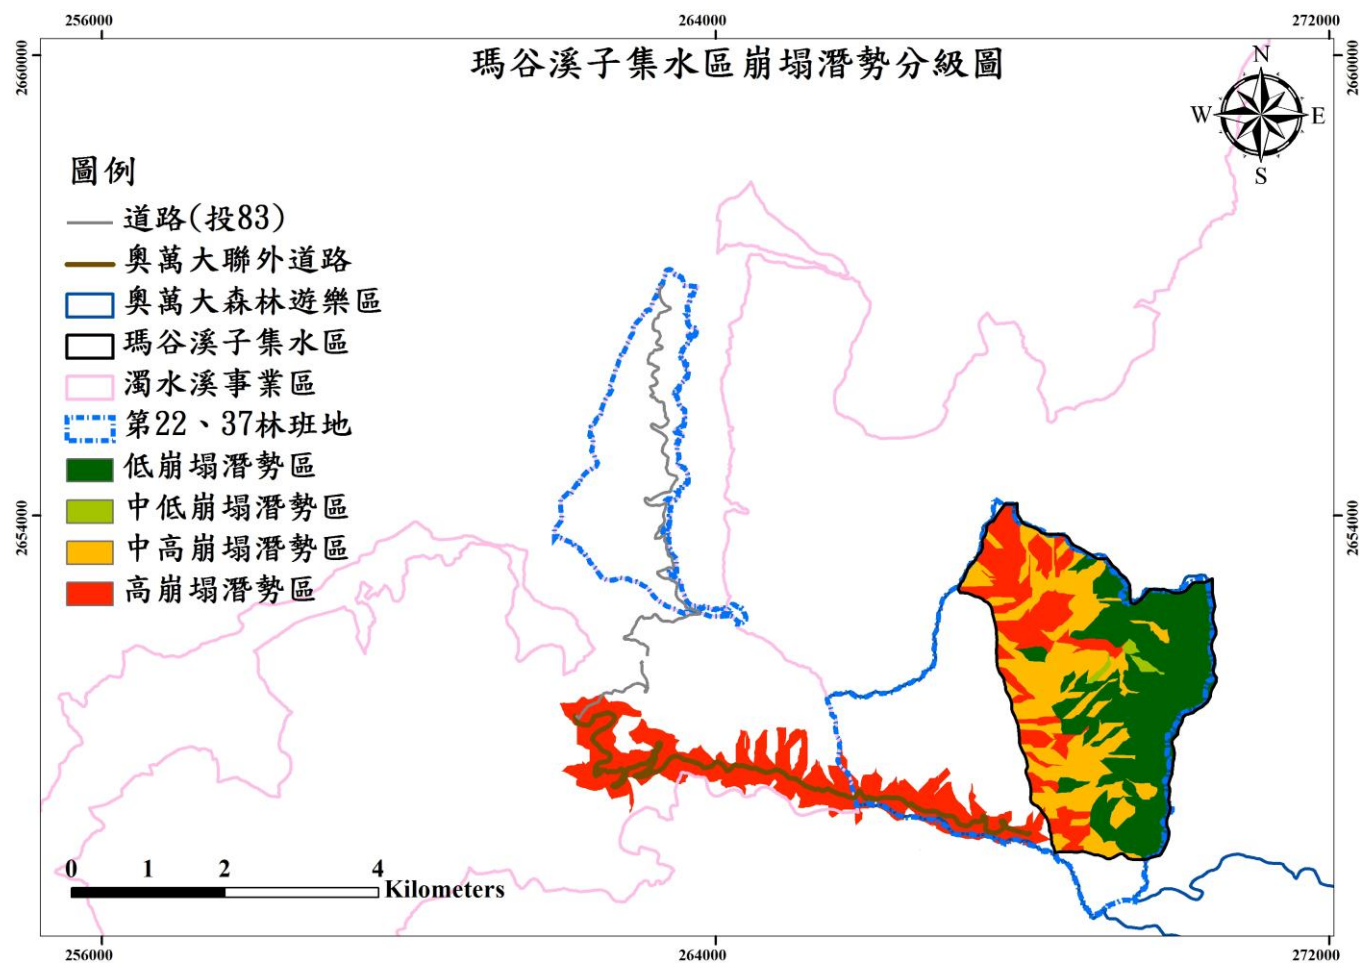
圖 5.14 瑪谷溪子集水區崩塌潛勢分級圖

地幾乎均位於高崩潛勢值較高之區域；並將其崩塌潛勢值分成高崩塌潛勢區(0.75~0.9999)、中高崩塌潛勢區(0.5~0.75)、中低崩塌潛勢區(0.25~0.5)及低崩塌潛勢區(0~0.25)四個等級，繪製成瑪谷溪子集水區林班地及保全對象崩塌潛勢分級圖，如圖 5.14 所示，由於瑪谷溪子集水區面積較小，僅位於第 22 林班地內(濁水溪事業區)，高崩塌潛勢區分佈於瑪谷溪子集水區西北及西南部部份區域；以保全對象資料而言，瑪谷溪子集水區包含於奧萬大森林遊樂區內，高崩塌潛勢區域已整理如上所述；因此，另外加入奧萬大聯外道路進行分析，將羅吉斯迴歸式代入奧萬大聯外道路斜坡單元，計算崩塌潛勢值，依據前述分級方式，奧萬大聯外道路均屬於高崩塌潛勢區域。

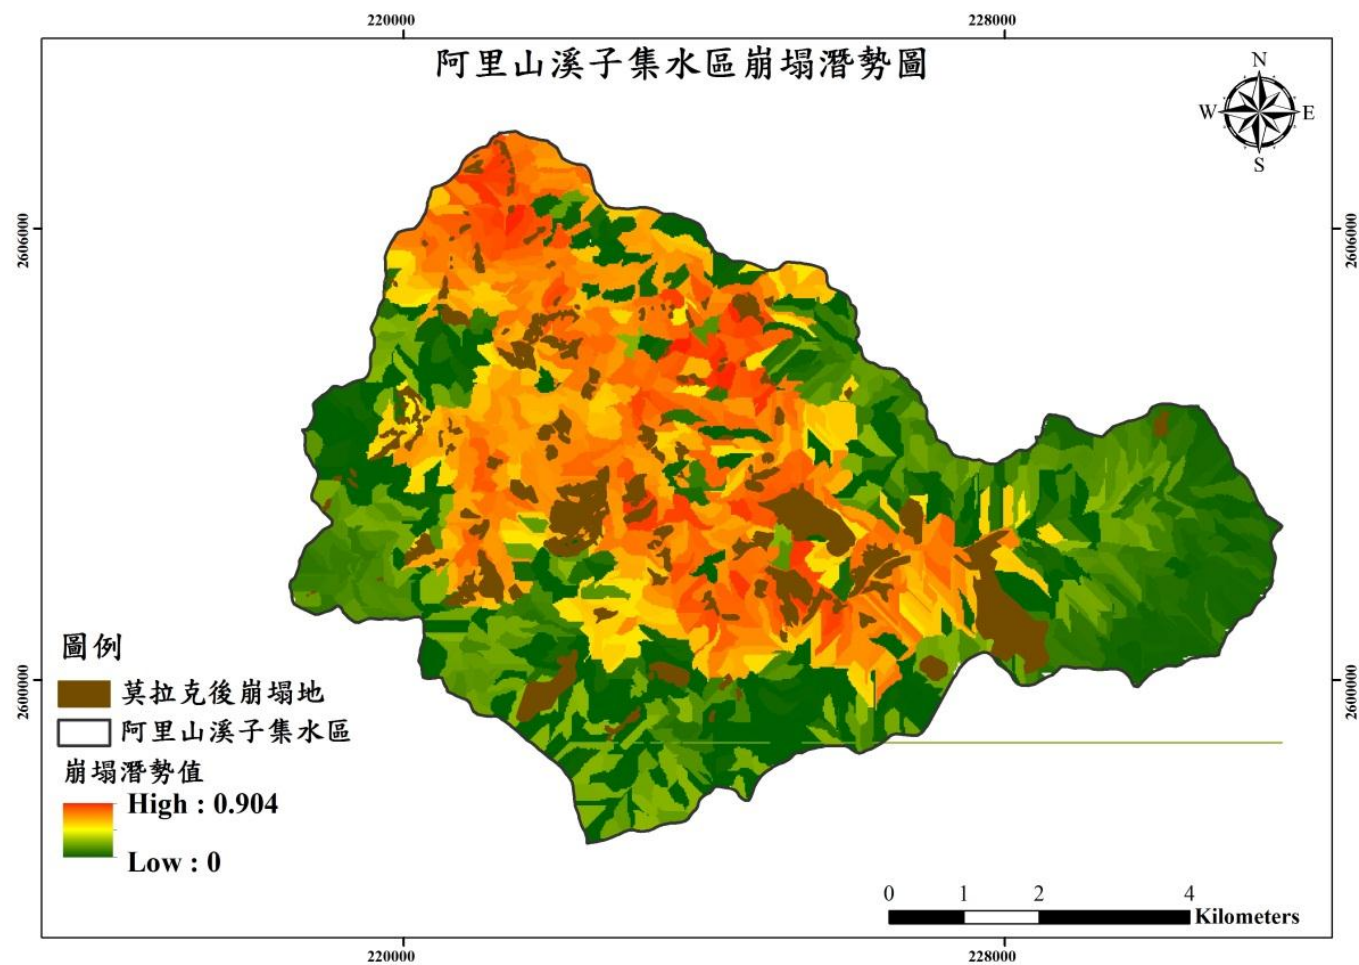
圖 5.17 阿里山溪子集水區羅吉斯迴歸崩塌潛勢圖

羅吉斯迴歸模型可求得各斜坡單元的潛勢值，如圖 5.17 所示，崩塌潛勢值之值域分佈由 0 至 0.904，可發現崩塌潛勢值較高之區域分佈於阿里山溪子集水區中部及西北部，除西南部及東南部各一塊崩塌地位於崩塌潛勢值較低之區域，其餘大致符合 98 莫拉克颱風後實際崩塌地分佈；並將計算出的崩塌潛勢值分成高崩塌潛勢區(0.75~0.9999)、中高崩塌潛勢區(0.5~0.75)、中低崩塌潛勢區(0.25~0.5)及低崩塌潛勢區(0~0.25)四個等級，繪製出的阿里山溪子集水區崩塌潛勢分級圖如圖 5.18 所示，顯示高崩塌潛勢區位於阿里山事業區第 9 林班地北部一小區塊、第 11 林班地西部區域、第 13 林班地的左上半部、第 15 林班地的右半部、第 16 林班地西南部區域、第 17 林班地南部一小塊區域、第 154 林班地的上半部一小塊區域、第 156 林班地東北部一小塊區域、第 157 林班地中部一小塊區域、第 158 林班地的中間及右半部、第 159 林班地左邊一塊區域、第 160 林班地的左邊一小塊區域、第 161 林班地的中間及左半部兩塊區域、第 182 林班地的右上半部、第 183 林班地西部一小塊區域、184 林班地北部一小塊區域，以及第 185 林班地的上半部左邊一小塊區域，位於林班地外之區域亦有高崩塌潛勢區，阿里山子集水區中間區域有部分是屬於高崩塌潛勢區，左上半部及右下班部各有幾個區域均屬於高崩塌潛勢區；另針對保全對象進行討論，以部落而言，阿里山溪子集水區僅有一來吉部落是屬於中高崩塌潛勢區；以暫准建地而言，阿里山子集水區有 5

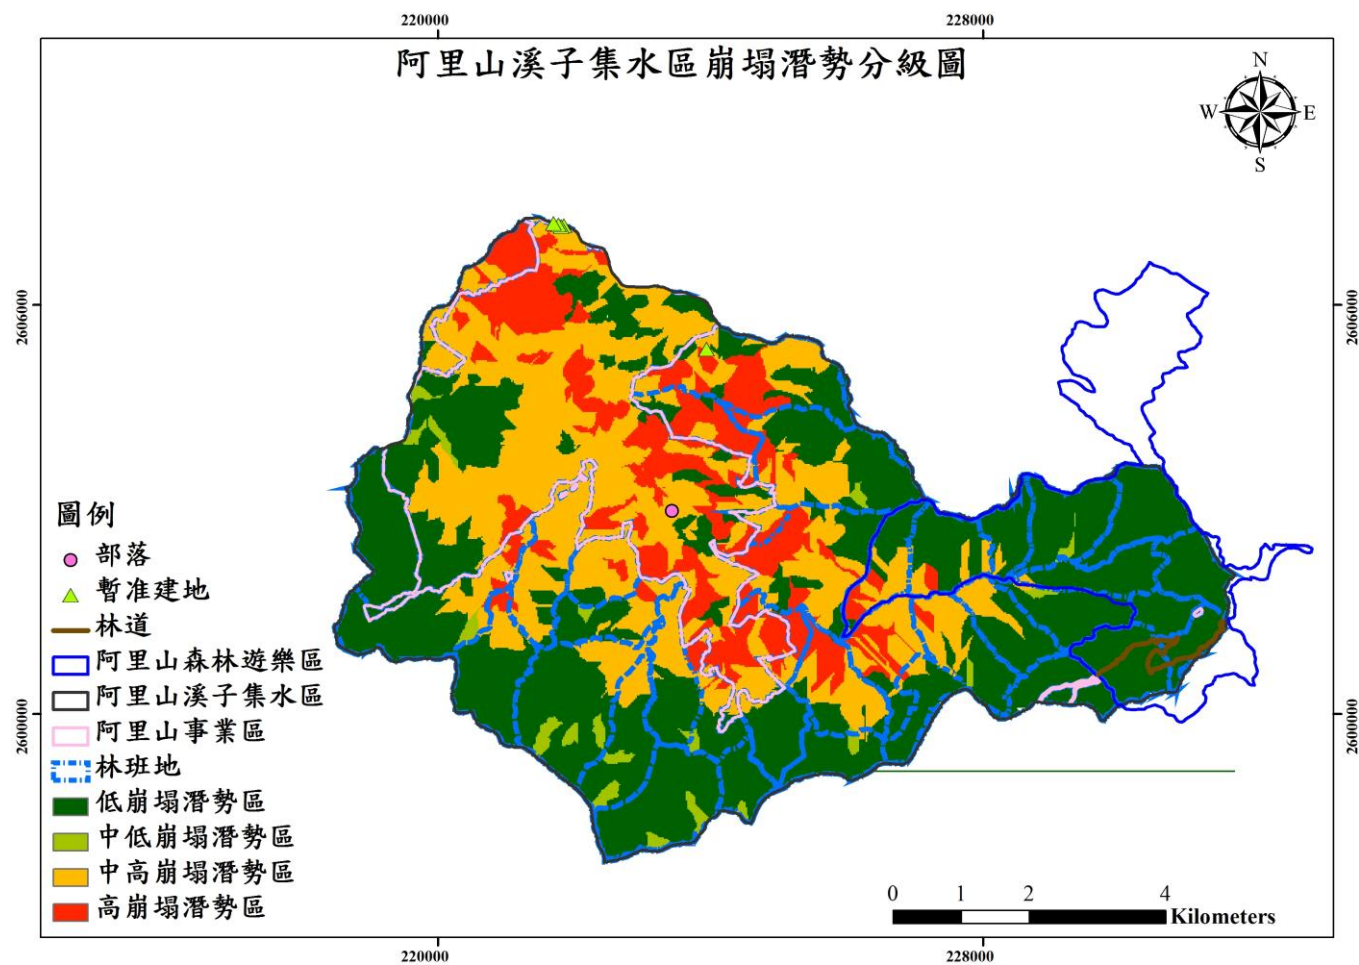
圖 5.18 阿里山溪子集水區崩塌潛勢分級圖

個暫准建地，均是位於中高崩塌潛勢區域內；以林道而言，祝山林道僅位於低崩塌潛勢區域內；以阿里山森林遊樂區而言，位於左半部一塊區域是屬於中高及高崩塌潛勢區域，其餘均屬於中低及低崩塌潛勢區域。

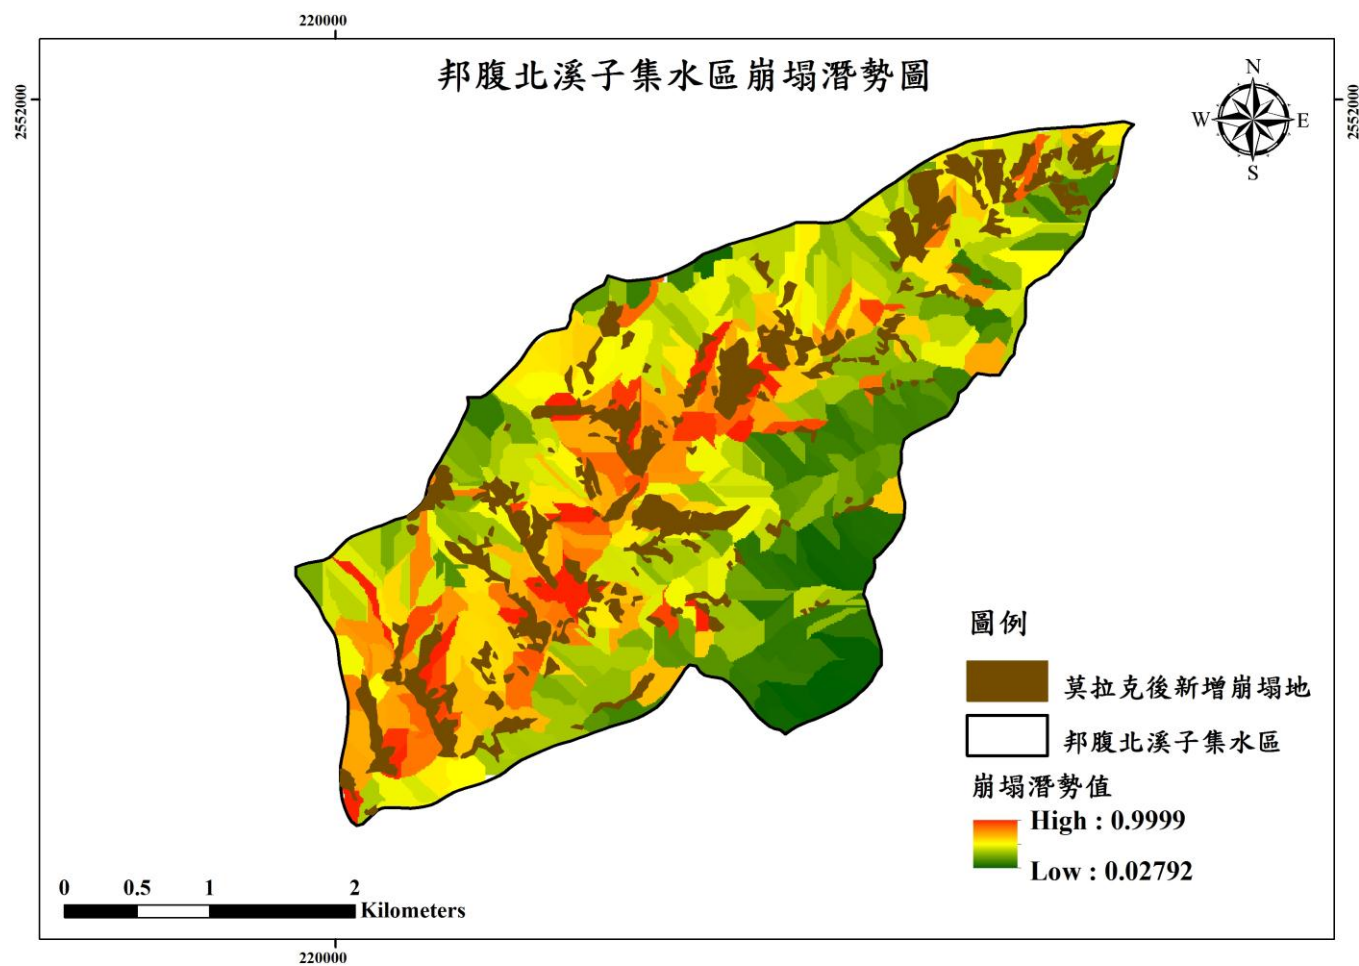
圖 5.21 邦腹北溪子集水區羅吉斯迴歸崩塌潛勢圖

羅吉斯迴歸模型可求得各斜坡單元的潛勢值，如圖 5.21 所示，崩塌潛勢值之值域分佈由 0.028 至 0.9999，可發現邦腹北溪子集水區崩塌潛勢值較高之區域，主要分佈於子集水區中間區域西南至東北部，套疊 98 年莫拉克颱風後實際崩塌情形，大致上與預測趨勢相符；並將其崩塌潛勢值分成高崩塌潛勢區(0.75~0.9999)、中高崩塌潛勢區(0.5~0.75)、中低崩塌潛勢區(0.25~0.5)及低崩塌潛勢區(0~0.25)四個等級，繪製出的邦腹北溪子集水區崩塌潛勢分級圖，如圖 5.22 所示，邦腹北溪子集水區主要位於荖濃溪事業區內，並有一小部分的旗山事業區，而國有林班地以第 67 及 68 林班地為主，其餘第 61、62、66、69、71、88、90 林班地僅有一小部分，高崩塌潛勢區位於第 67 林班地中部一小塊區域，及第 68 林班地南部部份區域，其餘高崩塌潛勢區域分佈於林班地外；另針對保全對象進行討論，以部落而言，寶山部落位於中高崩塌潛勢區域；以林道而言，邦腹北溪子集水區中有石山、雲山及藤枝林道通過，石山林道大約前 40 公尺為中高崩塌潛勢區域；雲山林道沿線並沒有位於高崩塌潛勢之區域，以 1.25~1.5、3.2~3.25、3.8~4.15 公里之里程數是屬於中高崩塌潛勢區域；藤枝林道沿線則有位於高崩塌潛勢區域，因此彙整出中高及高崩塌潛勢區域之里程數，以 10.6~10.65、10.85~11.2、11.35~11.45、11.5~11.8、11.94、12.04、12.9~13 公里是位於中高及高崩塌潛勢區域。

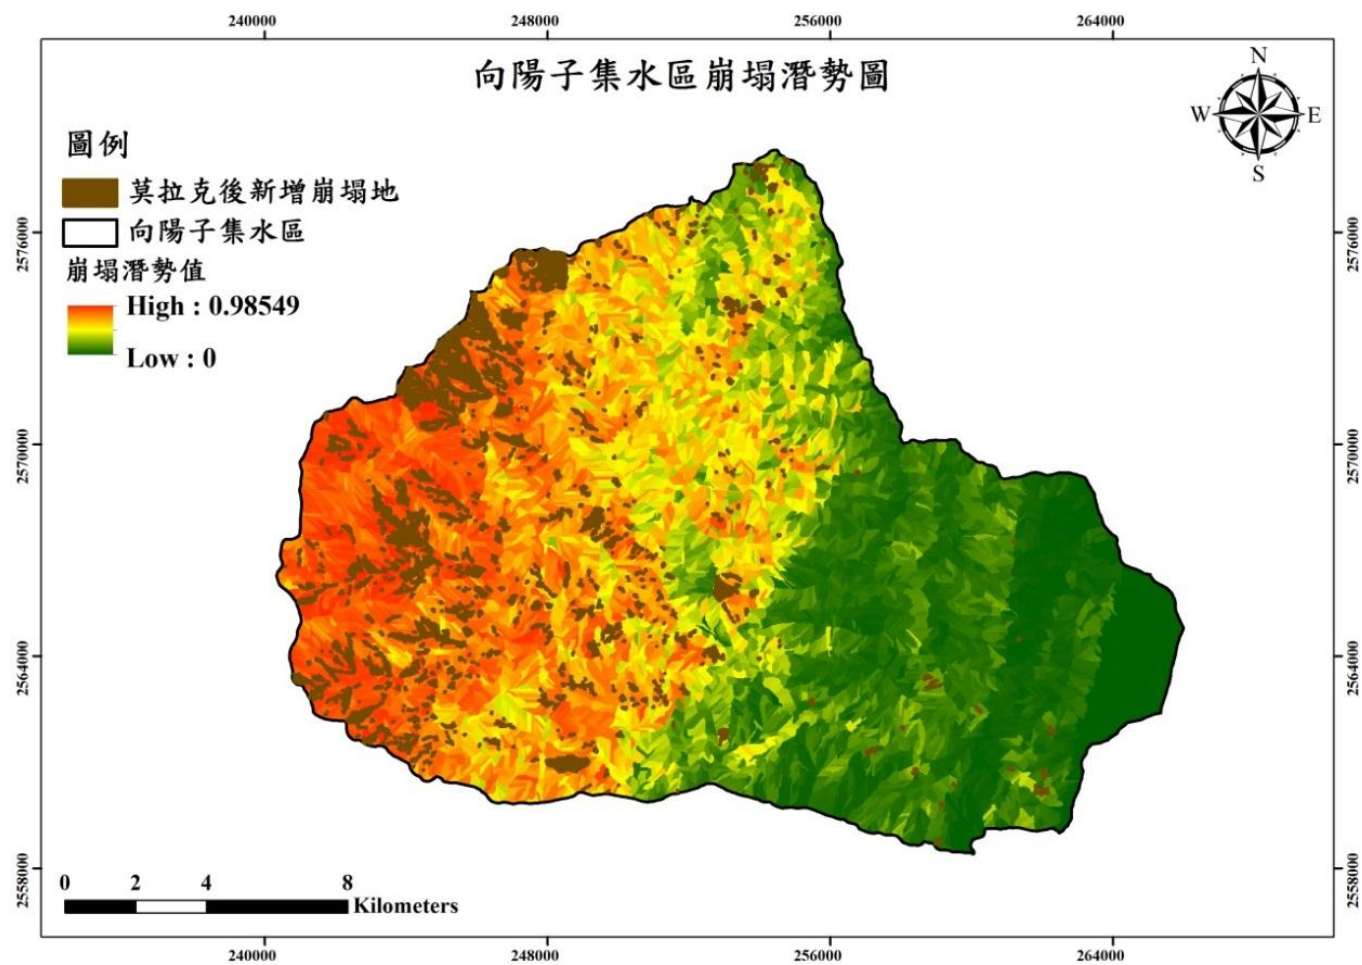
圖 5.25 向陽子集水區羅吉斯迴歸崩塌潛勢圖

羅吉斯迴歸模型可求得各斜坡單元的潛勢值，如圖 5.25 所示，崩塌潛勢值之值域分佈由 0 至 0.985，向陽子集水區內以西半部崩塌潛勢值較高，亦可發現 98 年莫拉克颱風後新增之崩塌地，其分佈範圍大致上均落於崩塌潛勢值較高之區域；並將崩塌潛勢值分成高崩塌潛勢區(0.75~0.9999)、中高崩塌潛勢區(0.5~0.75)、中低崩塌潛勢區(0.25~0.5)及低崩塌潛勢區(0~0.25)四個等級，繪製出向陽子集水區崩塌潛勢分級圖，如圖 5.26 所示，向陽子集水區位於關山事業區內，其中第 16 林班地西南部以中高崩塌潛勢區為主，當中有三塊區域屬於高崩塌潛勢區，第 17 林班地中部及西部以中高崩塌潛勢區為主，其中亦散布幾塊高崩塌潛勢區域，第 18 林班地下方及上方邊界有部分區域是屬於高崩塌潛勢區，第 19 林班地內西北部有部分區域是屬於高崩塌潛勢區，第 20、22、23 林班地大致上均分佈於高崩塌潛勢區域，第 21 林班地分布於中高及高崩塌潛勢區域，第 24 林班地西部及中部地區是屬於中高及高崩塌潛勢區，而向陽子集水區內中部區域(林班地外)，亦有部分區域是屬於高崩塌潛勢區；另針對保全對象進行討論，以部落而言，向陽子集水區內有利稻、下馬及霧鹿等部落，均位於中低及低崩塌潛勢區；以暫准建地而言，向陽子集水區內僅有一暫准建地，其位於低崩塌潛勢區；以林道而言，向陽子集水區內有錦屏及霧鹿林道通過，錦屏林道均位於低崩塌潛勢區內，而霧鹿林道於進入第 24 林班地後，幾乎均屬於中高及高崩塌潛區，彙整霧鹿林

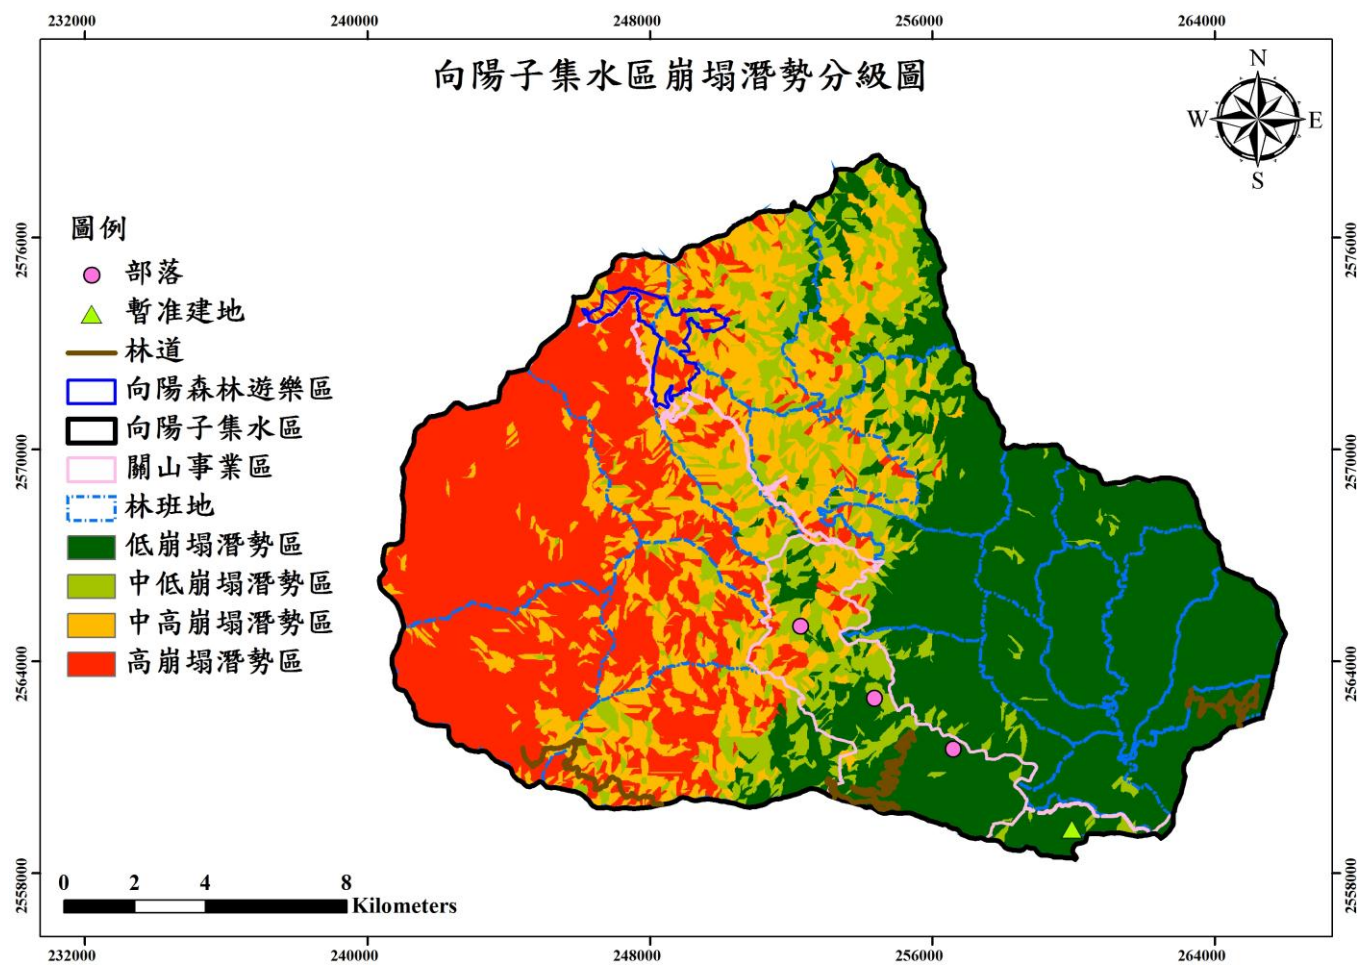
圖 5.26 向陽子集水區崩塌潛勢分級圖

道沿線高崩塌潛勢區域之里程數，其大約分佈於 20.7~21.15、21.45~21.8、22~22.15、22.2~22.3、22.4~22.5、23.45~23.8、24.65~25.36、27.45~27.65、27.75~28.4、28.5~28.85 公里；以森林遊樂區而言，向陽子集水區內有向陽森林遊樂區，區內大致上均位於中高及高崩塌潛勢區域。

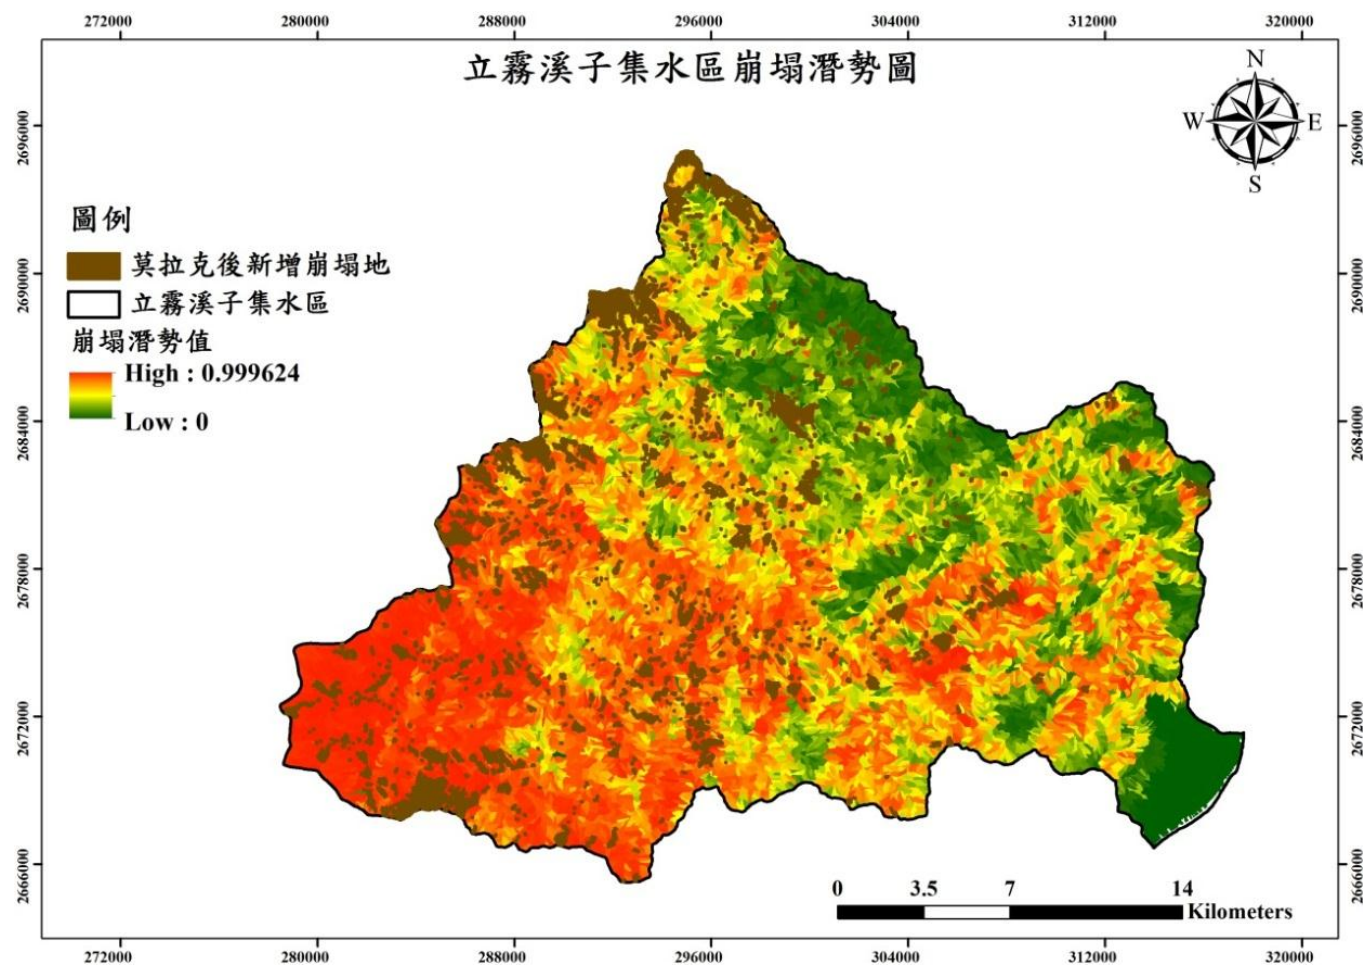
圖 5.29 立霧溪子集水區羅吉斯迴歸崩塌潛勢圖

羅吉斯迴歸模型可求得各斜坡單元的潛勢值，如圖 5.29 所示，其崩塌潛勢值分佈由 0 至 0.9999，崩塌潛勢值較高之區域分佈於立霧溪子集水區西南部及中南部，與 98 年莫拉克颱風後新增之崩塌地分佈進行比較，可發現除西北部少部分區域位於崩塌潛勢值相對較低之區域外，其餘崩塌地大致上均落於崩塌潛勢值較高之區域；另將崩塌潛勢值分成高崩塌潛勢區(0.75~0.9999)、中高崩塌潛勢區(0.5~0.75)、中低崩塌潛勢區(0.25~0.5)及低崩塌潛勢區(0~0.25)四個等級，繪製出的立霧溪子集水區崩塌潛勢分級圖，如圖 5.30 所示，第 2、57、58、59、60、61、62、63、64、66、67、68、69、70、71、72、73、74、75、76、77、79 林班地大部分均為高崩塌潛勢區域，第 17、18、19、

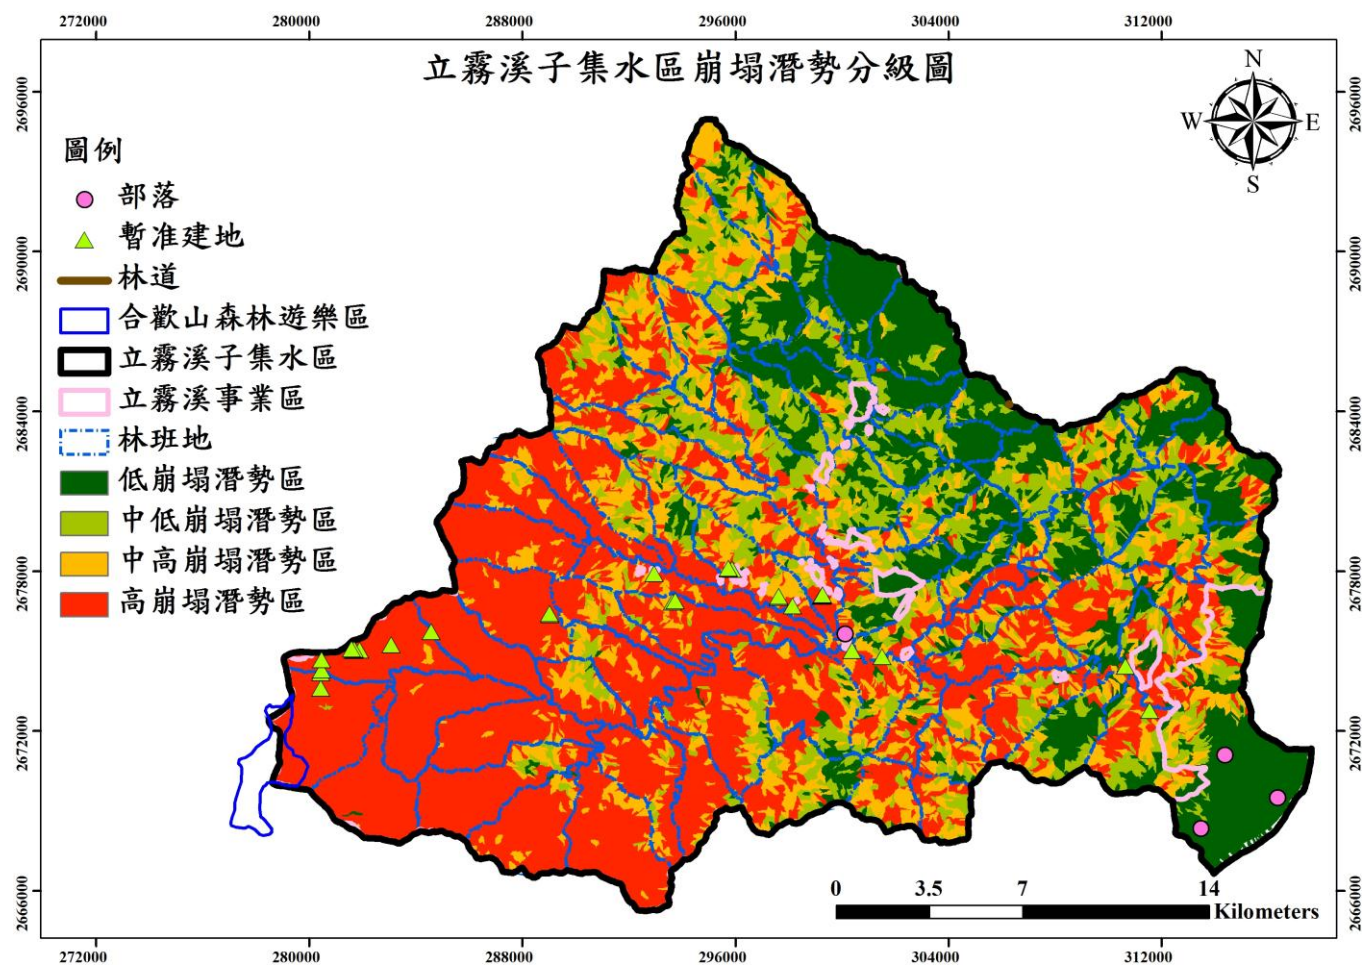
圖 5.30 立霧溪子集水區崩塌潛勢分級圖

20、21、24、26、31、47、48、49、51、52、53、54、55、56、78、80、81、82、83、84、85、86、88、林班地則是以中高及高崩塌潛勢區為主，第 11 林班地西南部有部分區域屬高崩塌潛勢區，第 12 林班地西北及東南部有部分區域屬於高崩塌潛勢區，第 13 林班地東北部有一塊屬於高崩塌潛勢區，第 14 林班地西部有三塊為高崩塌潛勢區，第 15 林班地西北部為高崩塌潛勢區，第 16 林班地東南部屬於高崩塌潛勢區，第 27 林班地西部為高崩塌潛勢區，第 39 林班地上半部有幾塊高崩塌潛勢區，第 40 林班地西北及東南部有零星幾塊高崩塌潛勢區，第 41 林班地西南及東南部有零星幾塊高崩塌潛勢區，第 46 林班地內散布高崩塌潛勢區域，第 50 林班地東北及東南部有零星幾塊高崩塌潛勢區，第 87 林班地北部有兩塊高崩塌潛勢區；另針對保全對象進行討論，立霧溪子集水區中有 4 個部落、31 個暫准建地及部分的合歡山森林遊樂區，而和平林道與立霧溪子集水區僅有相交到一小部分，因此不納入討論，以部落而言，有秀林、民有、富世部落均為於低崩塌潛勢區域，而天祥部落位於高崩塌潛勢區域，以暫准建地而言，有 24 個暫准建地位於高崩塌潛勢區域，以森林遊樂區而言，合歡山森林遊樂區有部分區域位於立霧溪子集水區的西南方，而在立霧溪內的合歡山森林遊樂區均位於高崩塌潛勢區。
