## 摘要

本研究於第二年度之工作重點在於進行 139 處崩塌案例現場勘查及資料分析，藉以瞭解國有林地淺層崩塌特性及主要誘發因素，並於各林管處選取代表性子集水區進行調查工作，分析代表性子集水區崩塌特性，根據分析結果建立崩塌潛勢模式，並結合部落、暫准建地、林道及森林遊樂區等保全對象進行風險評估；綜合兩年度研究成果，瞭解淺層崩塌對國有林地之破壞及後續影響。茲將獲致之成果歸納如后：

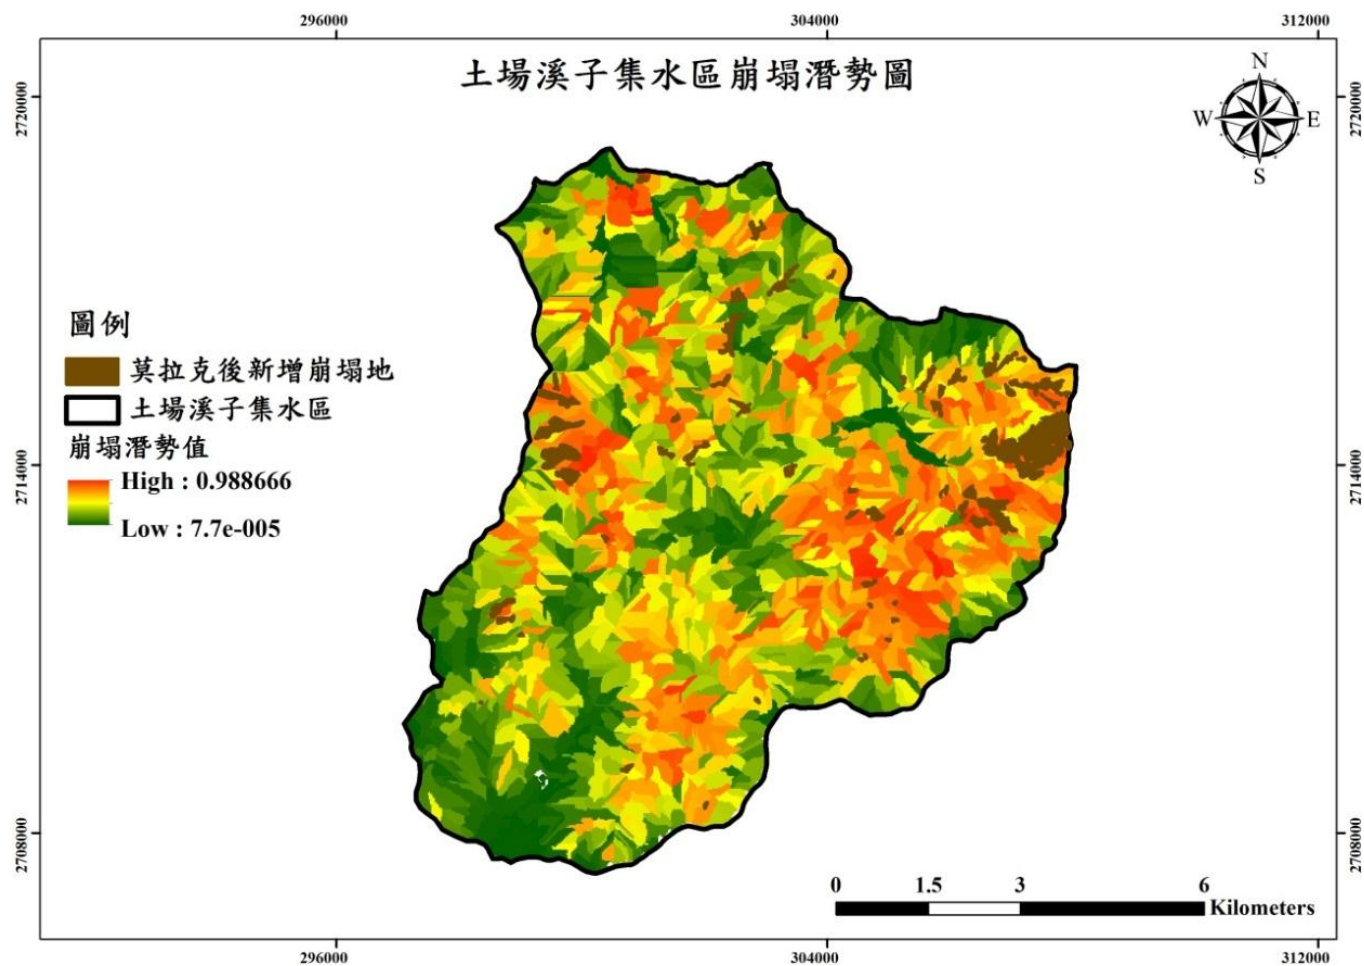
圖 5.33 土場溪子集水區羅吉斯迴歸崩塌潛勢圖

羅吉斯迴歸模型可求得各斜坡單元的潛勢值，如圖 5.33 所示，顯示東半部及西部地區擁有較高的崩塌潛勢值，比對 98 年莫拉克颱風後實際崩塌地，雖該子集水區崩塌數量不多，但大多都位於崩塌潛勢值較高之區域；另將崩塌潛勢值分成高崩塌潛勢區(0.75~0.9999)、中高崩塌潛勢區(0.5~0.75)、中低崩塌潛勢區(0.25~0.5)及低崩塌潛勢區(0~0.25)四個等級，繪製出的土場溪子集水區崩塌潛勢分級圖如圖 5.34 所示，土場溪子集水區位於太平山事業區內第 81 林班地東部區域，第 82 林班地西方有一區域及東方有兩塊高崩塌潛勢區，第 83 林班地右上部及下半部有高崩塌潛勢區，第 84 林班地中間有三塊高崩塌潛勢區，第 85 林班地中間有兩塊高崩塌潛勢區域，第 87 林班地西北部有一塊高崩塌潛勢區，第 88 林班地右上半部有高崩塌潛勢區，第 89 林班地右上半部有三塊高崩塌潛勢區，第 91 林班地中間有高崩塌潛勢區，第 92 林班地中間兩塊高崩塌潛勢區，第 93 林班地中間有高崩塌潛勢區，第 94 林班地西及西北部有部分高崩塌潛勢區，第 95 林班地上半部有部分高崩塌潛勢區，第 96 林班地西北及西南部各有一塊高崩塌潛勢區，第 97 林班地有部份高崩塌潛勢區域，第 98 林班地東部有高崩塌潛勢區，第 99、100、104 林班地以中高及高崩塌潛勢區為主，第 101、103 林班地上半部以中高及高崩塌潛勢區為主，第 102 林班地中部及上半部以中高及高崩塌潛勢區域為主，第 105 林班地南部有高崩塌潛勢區，第 106 林班地下半部以中高及高崩塌潛勢

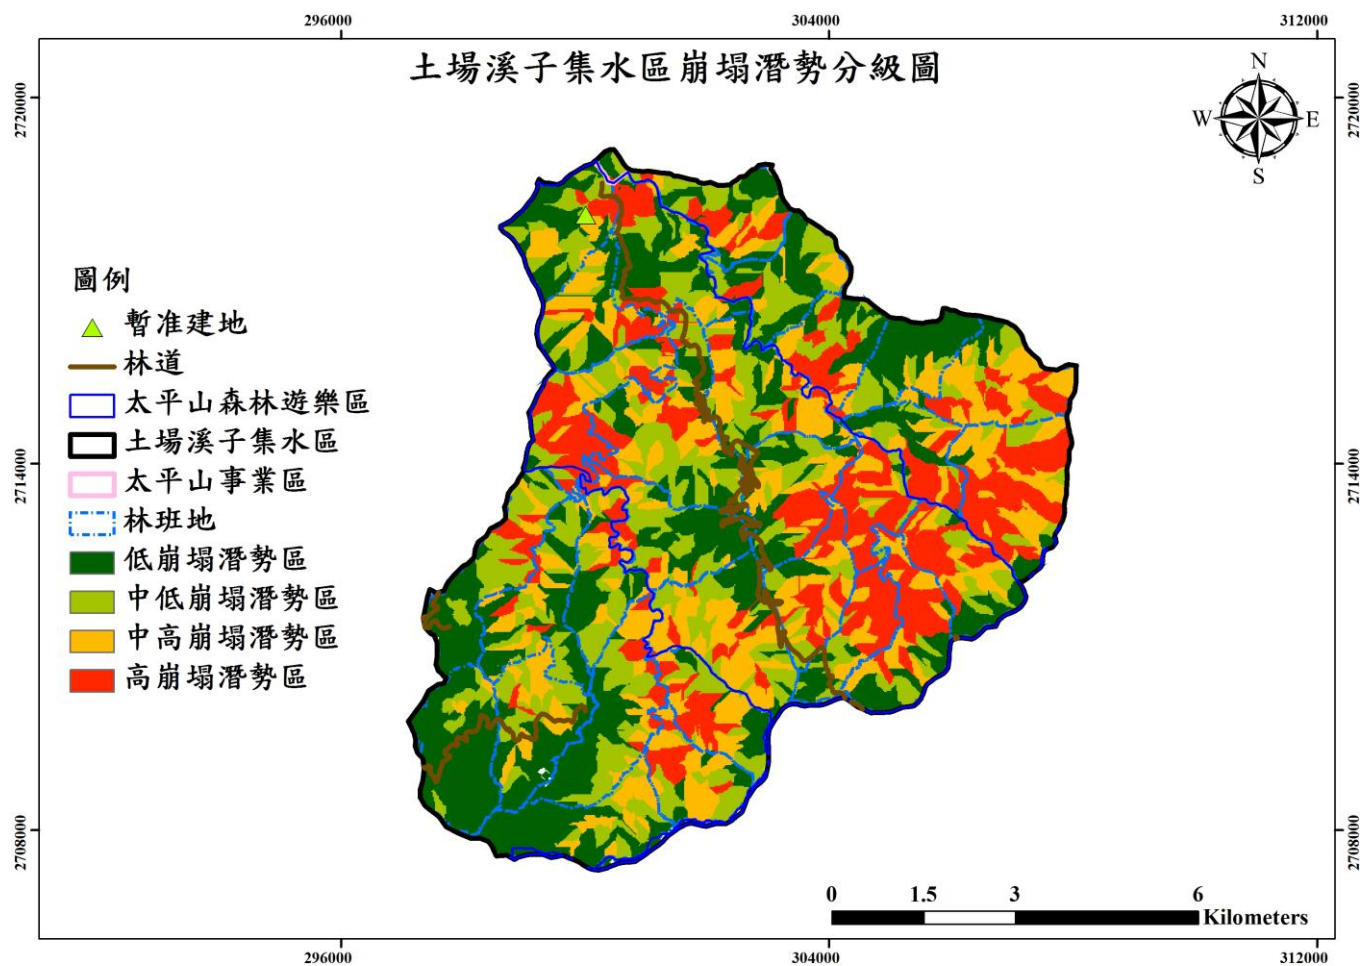
圖 5.34 土場溪子集水區崩塌潛勢分級圖

區為主，第 108 林班地南部及中間有部分高崩塌潛勢區，第 109 林班地西南部有兩塊崩塌潛勢區，第 110 林班地有部分高崩塌潛勢區；另針對保全對象進行討論，土場溪子集水區內並無部落、但有 1 個暫准建地、四條林道通過及有部分太平山森林遊樂區；以暫准建地而言，位於中低崩塌潛勢區域；以林道而言，土場溪子集水區內有四季林道、嘉平林道、宜專一線及翠峰林道，其中四季及嘉平林道沿線並沒有位於高崩塌潛勢區域，而翠峰林道僅有一小部份位於土場溪子集水區內不列入討論，因此彙整宜專一線沿線高崩塌潛勢區域里程，大約里程數有 0.35~0.97、2.3~2.95、3.2~3.4、3.59、3.8~4、16.25~16.55、17.95~18.2 公里；以遊樂區而言，太平山森林遊樂區有部分位於土場溪子集水區內，位於土場溪子集水區內的森林遊樂區以右下半部及左上半部有部分高崩塌潛勢區。

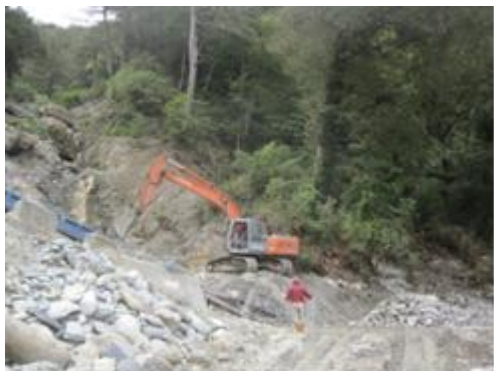
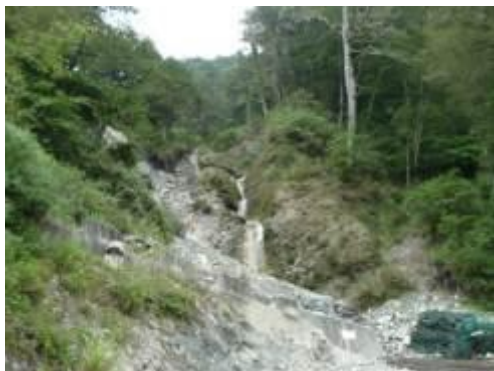
| 崩塌地現場其餘資訊 | 因莫拉克颱風所造成之崩塌。 | | |
| 綜合研判 | (1)全坡面崩塌，坡腰中間有遊樂區內道路通過，施工工程重於以護岸減少坡面掏刷，目前坡面穩定，仍有可能於其他豪雨事件中引發崩落。<br>(2)98 年莫拉克颱風降雨誘發此邊坡崩塌，代表主要誘發原因為超過 200 年頻率降雨，但該邊坡地形造成逕流匯集而成蝕溝則為該崩塌主因。<br>(3)陡坡地形、已見岩層露頭、崩落塊體含大量土層及少量岩屑(未達岩塊)，判斷此崩塌由降雨及道路開發誘發之淺層崩塌。 | | |

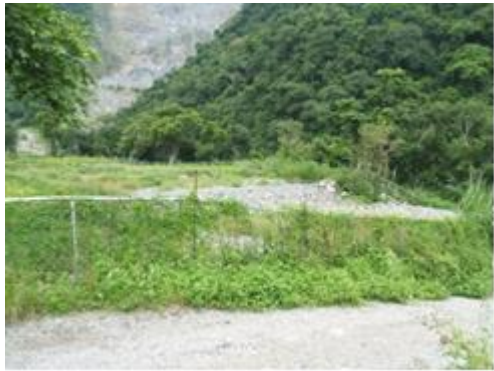
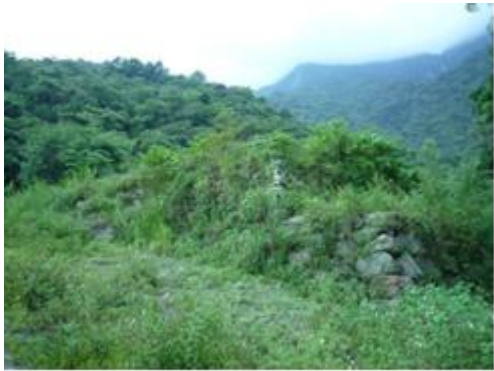
| 崩塌地現場<br>其餘資訊 | 鄰近河川有梳子霸等工程。 | | |
| 綜合研判 | (1)此崩塌案例位於邊坡之下方，上方邊坡崩落土砂輸送且聚集於此，偏向土石流堆積區。<br>(2)此崩塌案例上方崩塌為 97 年薔蜜颱風所造成，本研究判斷豪雨入滲地表逕流匯集成為土石流。<br>(3)陡坡地形、已見岩層露頭、崩落塊體含大量土層及少量岩屑，本研究認為此案例在崩塌源頭屬於淺層崩塌，但在接近案例處隸屬於土石流現象。 | | |

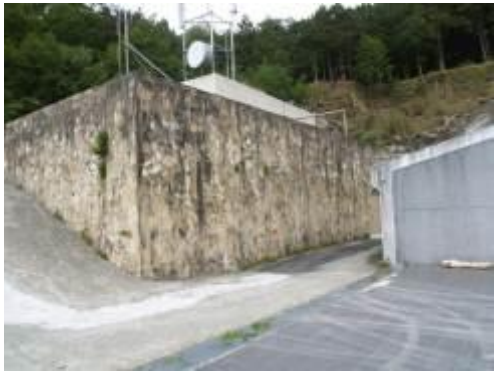
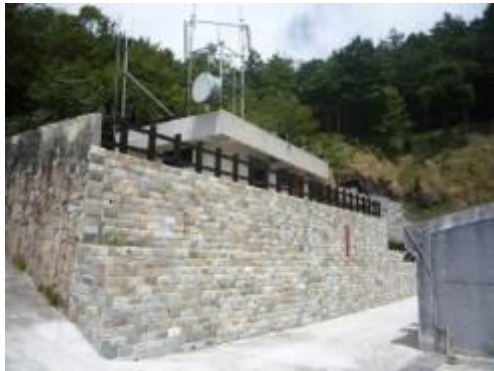
| 崩塌地現場<br>其餘資訊 | 莫拉克時的強降雨造成水壓過高而導致崩塌。 | | |
| 綜合研判 | <p>(1)崩塌位於向陽遊客中心後方之邊坡，邊坡上方為遊樂區內之步道，現勘時詢問遊客中心人員，崩塌面積廣且向下方遊客中心移動，崩落材料皆為土砂。</p> <p>(2)由於此崩塌發生時間為 98 年莫拉克颱風，本研究判斷此崩塌主要誘發原因為超過 200 年頻率年的降雨，入滲水分導致邊坡水壓過高，致使邊坡滑動。</p> <p>(3)陡坡地形、未見岩層露頭、崩落塊體含有大量土層，本研究認為此案例隸屬於降雨誘發之淺層崩塌。</p> | | |

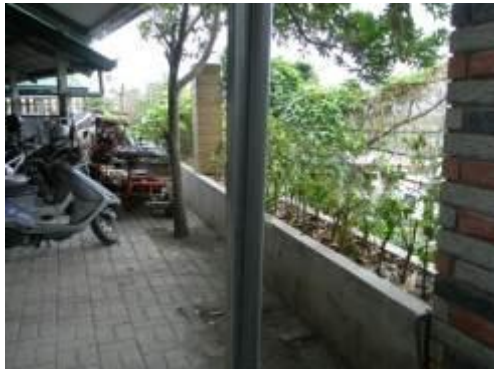
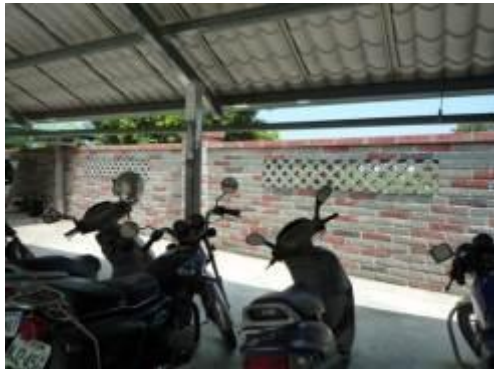
| 崩塌地現場<br>其餘資訊 | 莫拉克颱風時，因地基掏空恐危害居民才做擋土牆作保護。 | | |
| 綜合研判 | (1)此崩塌案例不屬於自然邊坡崩塌案例，主要誘發原因為 98 年莫拉克颱風強降雨造成地下水滲出，水流淘刷地基恐危害居民，而做擋土牆於以保護。<br>(2)本研究建議此案例不列入淺層崩塌案例內。 | | |

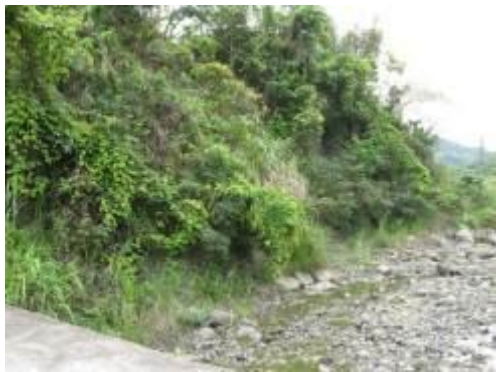
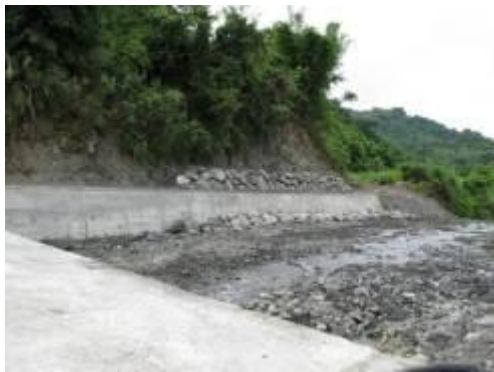
| 崩塌地現場<br>其餘資訊 | 一連串崩塌現象。 | | |
| 綜合研判 | (1)崩塌位於河川上邊坡，沿河岸有許多崩落現象，施作工程以護坡為主，本研究判斷此崩塌應是降雨造成河川流量匯集引發淘刷及崩塌。<br>(2)陡坡地形、未見岩層露頭、崩落塊體含有大量土層，本研究認為此案例隸屬於降雨誘發河岸淘刷之淺層崩塌。 | | |

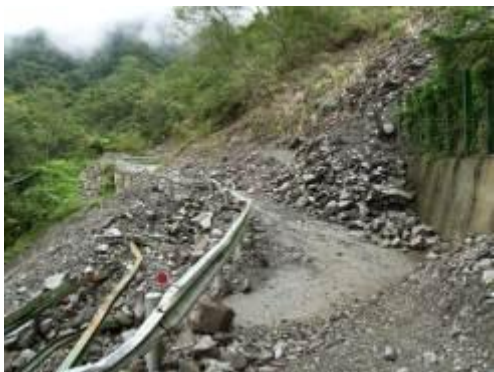
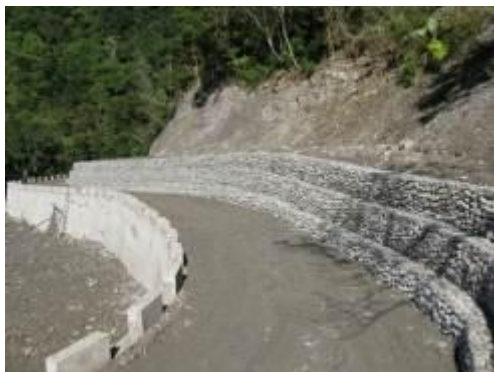
| 綜合研判 | <p>(1)此崩塌案例範圍由道路上邊坡延續至道路下邊坡，崩落主因應與道路開發相關，目前雖已施作工程，但仍有可能在豪雨事件中引發崩落。</p> <p>(2)此崩塌案例為 100 年豪雨造成之崩塌，且此邊坡土層淺，本研究判斷豪雨入滲應為崩塌主因。</p> <p>(3)陡坡地形、未見岩層露頭、崩落塊體含有大量土層及少部分岩屑，本研究認為此案例隸屬於淺層崩塌。</p> | | |

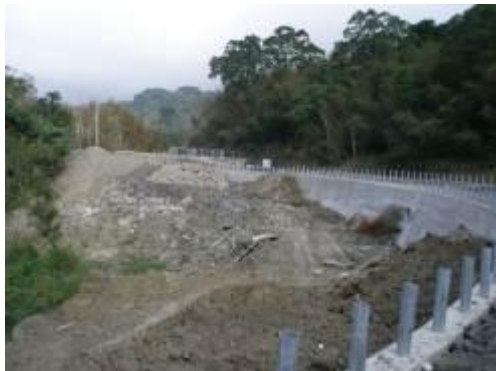
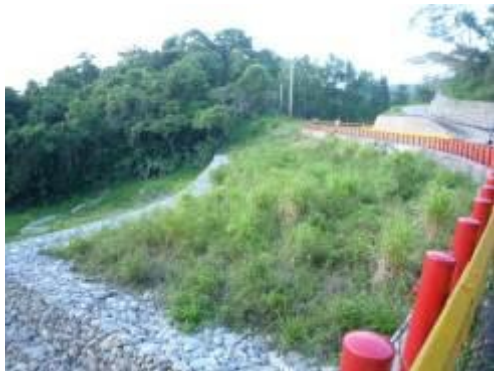
| 崩塌地現場<br>其餘資訊 | 目前復育狀況良好。 | | |
| 綜合研判 | (1)崩塌主要位於道路下邊坡，上邊坡亦有些許崩塌，代表此崩塌案例應屬於降雨誘發道路下邊坡崩塌。<br>(2)由於此崩塌案例是在一般豪雨事件後誘發，本研究判斷降雨入滲在道路下邊坡，導致邊坡崩落。<br>(3)陡坡地形、未出現岩層露頭、崩落塊體含有大量土層，本研究認為此案例隸屬於淺層崩塌。 | | |

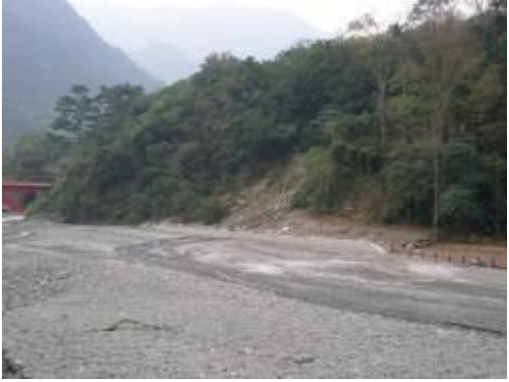
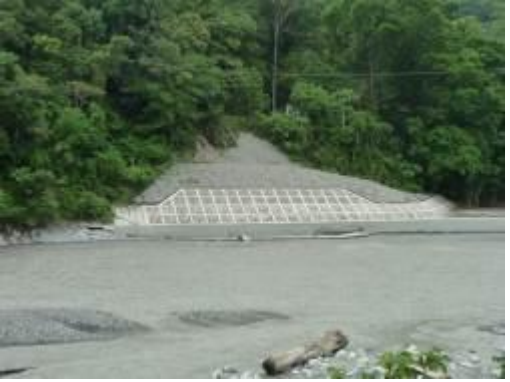
| 綜合研判 | (1)崩塌位於河川上邊坡，邊坡坡腳遭溪流淘刷，形狀屬於下寬上窄，此崩塌誘發主要原因是河川淘刷。<br>(2)98 年莫拉克颱風誘發之崩塌，過往並無崩塌歷史，代表此崩塌主要誘發原因為超過 200 年頻率年的降雨，及豪雨引發河川淘刷邊坡造成崩塌。<br>(3)陡坡地形、未見岩層露頭、崩落塊體含大量土層，判斷由降雨及河川淘刷誘發之土層崩落淺層崩塌。 | | |

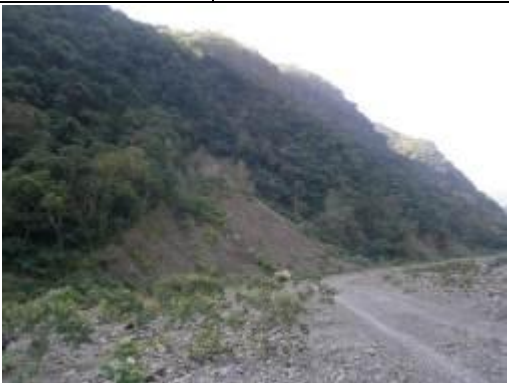
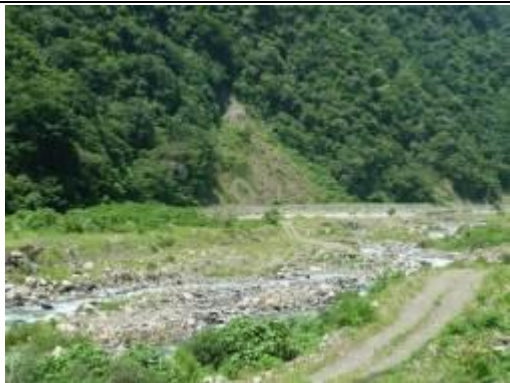
| 崩塌地現場其餘資訊 | 邊坡植生復育情況普通，下有乾砌石護岸。 | | |
| 綜合研判 | <p>(1)崩塌位於河川上邊坡，且位於河川轉角處，目前工程以乾砌石護岸防止河川再次淘刷，由崩塌形狀下寬上窄判斷，確定此崩塌為河川淘刷誘發之崩塌。</p> <p>(2) 98 年莫拉克颱風誘發之崩塌，過往並無崩塌歷史，代表此崩塌主要誘發原因為超過 200 年頻率年的降雨，及豪雨引發河川淘刷邊坡造成崩塌。</p> <p>(3)陡坡地形、未見岩層露頭、崩落塊體含大量土層，本研究認為此崩塌是由降雨及河川淘刷誘發之土淺層崩塌。</p> | | |

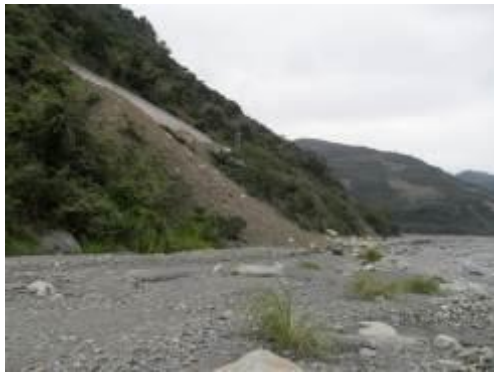
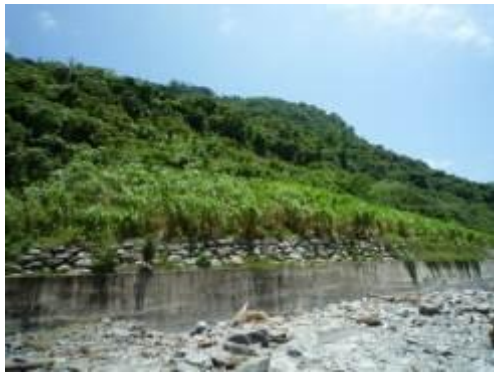
| 綜合研判 | <p>(1) 此崩塌位於道路下邊坡延續至河川上邊坡，崩落材料以大量土層為主，根據施工前照片及現場勘查判斷，並無河川淘刷坡腳之現象。</p> <p>(2) 一般豪雨事件所誘發之崩塌，本研究判斷降雨入滲在道路下邊坡，導致邊坡崩落。</p> <p>(3) 陡坡地形、未見岩層露頭、崩落塊體含大量土層，本研究認為此崩塌是由降雨入滲道路下邊坡所誘發之淺層崩塌。</p> | | |

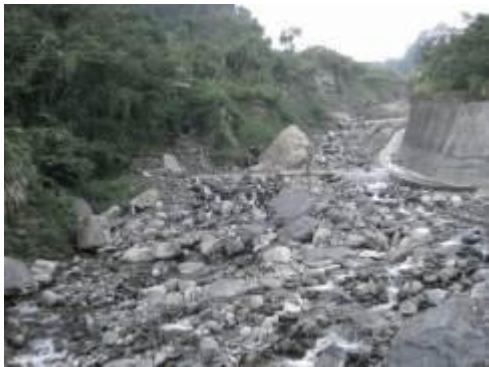
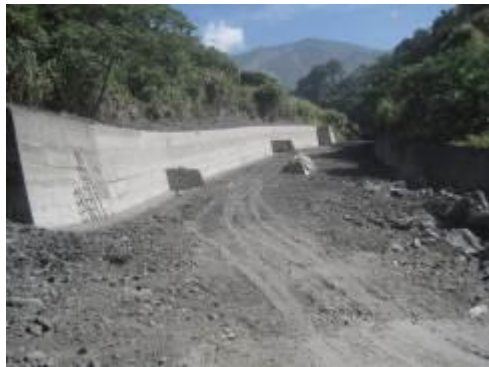
| 綜合研判 | <p>(1)崩塌位於河川上邊坡，且位於河川轉彎處，目前工程以護岸防止河川再次淘刷，根據崩塌下寬上窄外型判斷，確定是由河川淘刷引起的崩塌。</p> <p>(2)此崩塌初次誘發時間大約為 89 年，代表主要誘發原因為豪雨引發河川淘刷造成崩塌。</p> <p>(3)陡坡地形、未見岩層露頭、崩落塊體含大量土層及少量岩屑，本研究認為此案隸屬於淺層崩塌。</p> | | |

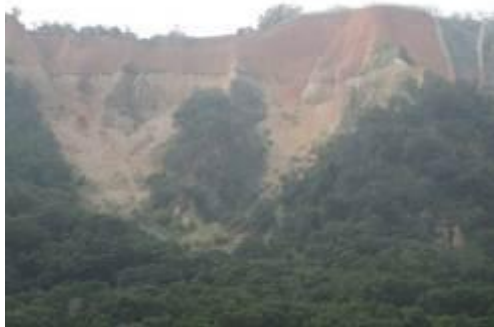
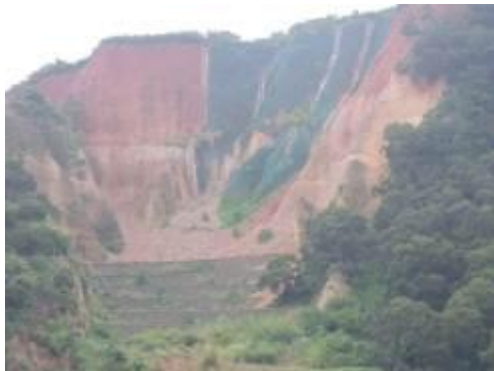
| 崩塌地現場<br>其餘資訊 | 該崩塌地附近仍有許多零星崩塌。 | | |
| 綜合研判 | <p>(1)崩塌位於道路上邊坡，且崩塌位置接近山脊，坡度十分陡峭，由照片及現場勘查判斷：地層為沖積層，常因降雨入滲造成崩落現象，本研究認為此崩塌誘發原因為降雨及沖積層地層。</p> <p>(2)崩塌初次誘發時間大約為 89 年，該處鄰近地層易在降雨事件中引發崩落。</p> <p>(3)此案例符合陡坡地形、未見岩層露頭、崩落塊體含大量土層，本研究認為此崩塌隸屬於淺層崩塌案例。</p> | | |

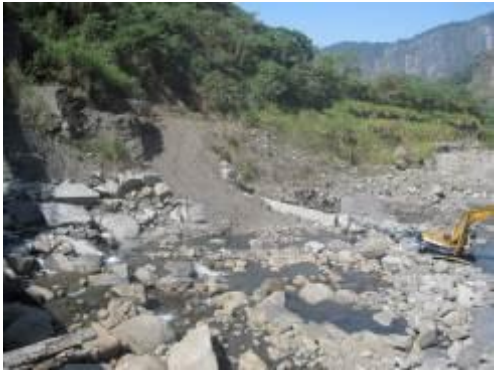
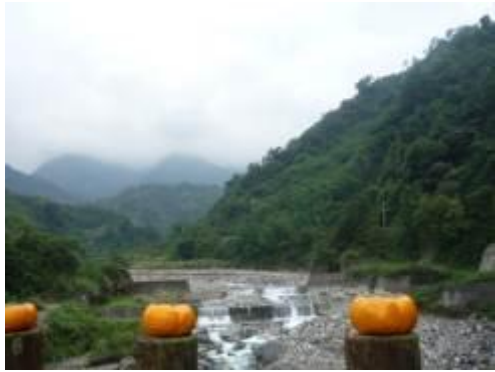
| 崩塌地現場<br>其餘資訊 | 長榮橋附近，壩翼邊坡上有崩塌。 | | |
| 綜合研判 | (1)崩塌位於和河川上邊坡，由工程前後照片及現場勘查判斷：此崩塌案例之誘發原因應為洪水挾帶大量土砂下刷，造成河岸鄰近邊坡崩落。<br>(2)此案例初次誘發時間大約為 89 年的象神颱風，本研究判斷此崩塌主要誘發原因為颱風降雨，土砂匯集河川流量形成洪水或土石流，引發河岸崩塌。<br>(3)兩岸陡坡地形、未見岩層露頭、崩落塊體以土層為主，本研究認為此案隸屬於淺層崩塌。 | | |

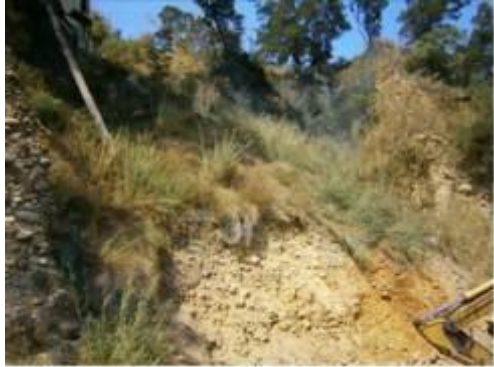
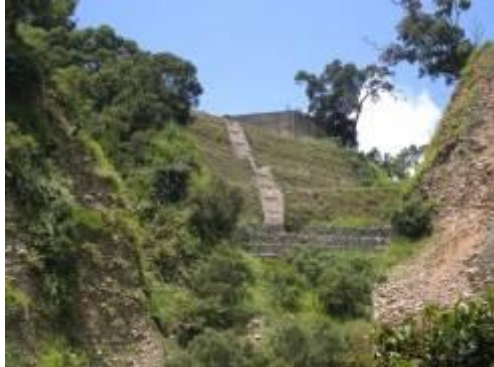
| 崩塌地現場<br>其餘資訊 | 有持續在進行的工程，最近一次發生崩塌是在今年梅雨季時。 | | |
| 綜合研判 | <p>(1)崩塌位於道路上邊坡，且崩塌接近山脊處，坡度十分陡峭，今年六月豪雨時亦發生崩塌，由施工前照片及現場勘查判斷：地層屬於沖積層，常因降雨入滲產生崩塌現象。</p> <p>(2)崩塌初次誘發時間大約為 89 年，該處鄰近地層易在降雨事件中引發崩落。</p> <p>(3)陡坡地形、未見岩層露頭、崩落塊體含大量土層，本研究認為此崩塌隸屬於淺層崩塌案例。</p> | | |

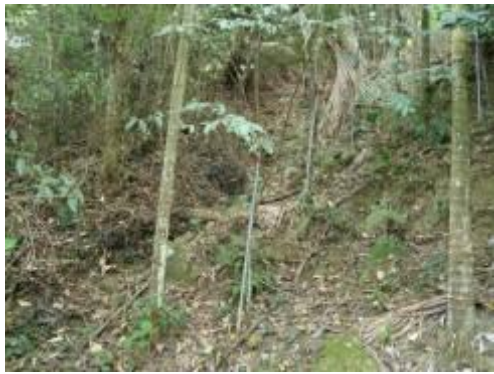
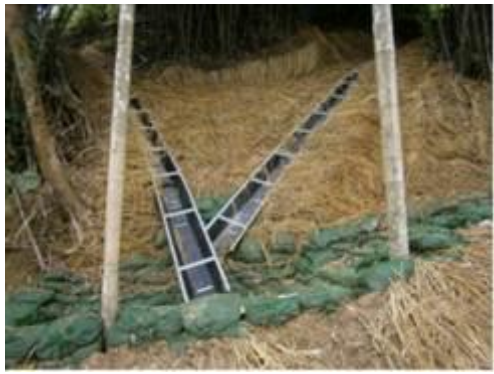
| 崩塌地現場<br>其餘資訊 | 無異狀。 | | |
| 綜合研判 | (1)崩塌並未位於河川或道路上下邊坡，由施工前照片判斷，該崩塌起因應是降雨導致邊坡地表逕流匯集，引起表土沖蝕進而形成崩塌，崩塌深度不深。<br>(2)此崩塌大約發生時間為 95 年的颱風豪雨事件，由降雨所造成的邊坡表土崩落。<br>(3)陡坡地形、未見岩層露頭、崩落塊體以表土為主，本研究認為此案例隸屬於降雨誘發的淺層崩塌。 | | |

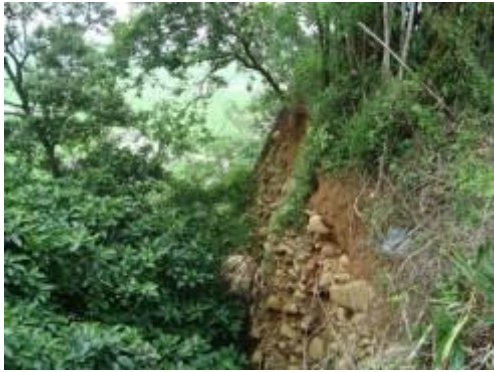
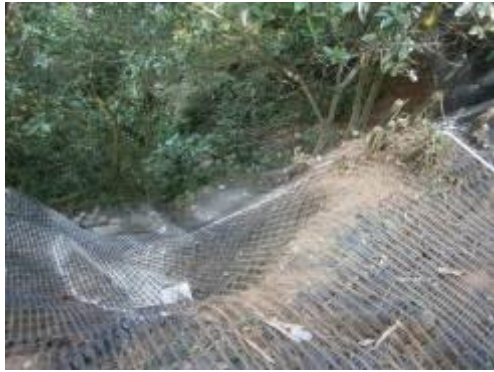
| 崩塌地現場<br>其餘資訊 | 大約崩塌發生時間，民國 95 年 | | |
| 綜合研判 | (1)崩塌位於道路上邊坡，且接近山脊處，坡度十分陡峭，由施工前照片及現場勘查判斷，地層屬於沖積層，常因降雨入滲產生崩塌現象。<br>(2)崩塌大約發生時間為 95 年，該處鄰近地層易在降雨事件中引發崩落。<br>(3)此案例陡坡度型、未見岩層露頭、崩落塊體含土層，本研究認為此崩塌隸屬於淺層崩塌案例。 | | |

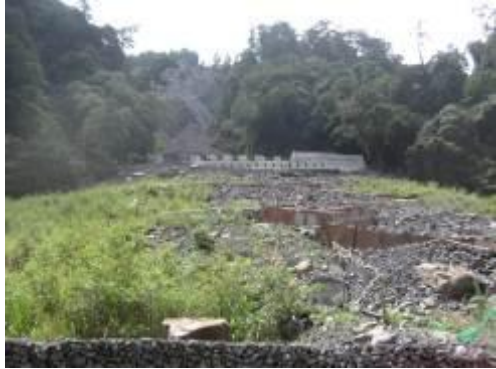
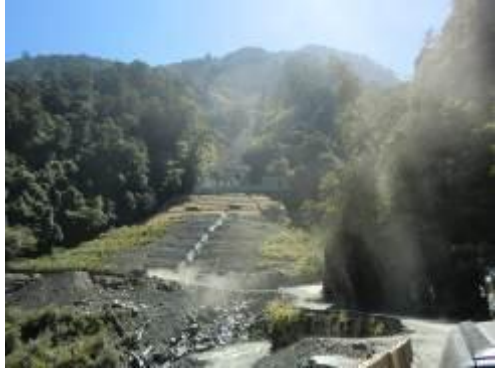
| 崩塌地現場<br>其餘資訊 | 崩塌一直持續發生。 | | |
| 綜合研判 | (1)崩塌位於台 8 線上、下邊坡，由施工前後照片及現場勘查判斷，此崩塌應與降雨誘發邊坡不穩定相關。<br>(2)崩塌初次發生時間大約為 85 年，後續颱風豪雨持續造成崩塌現象，由現場勘查發現鄰近排水溝量豐沛，主要誘發原因應是降雨入滲至地下水較多的土層而引發崩塌。<br>(3)陡坡地形、未見岩層露頭、崩落塊體以土層為主，本研究認為此崩塌隸屬於淺層崩塌案例。 | | |

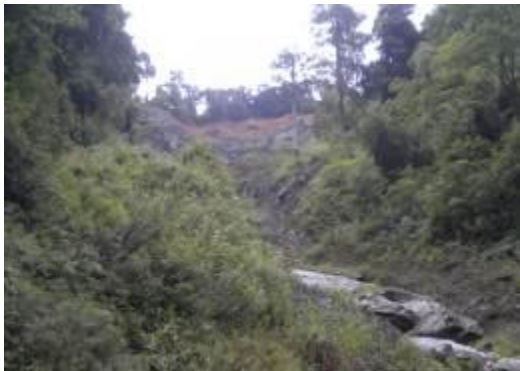
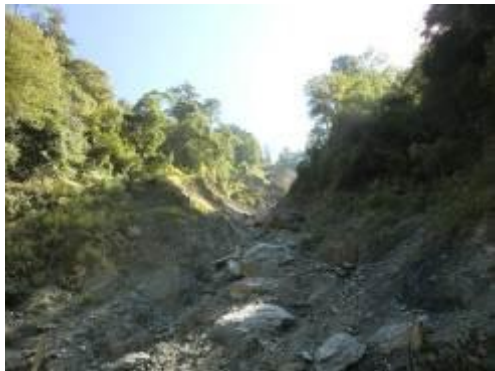
| 崩塌地現場<br>其餘資訊 | 整塊邊坡持續在崩落。 | | |
| 綜合研判 | (1)崩塌位於道路上邊坡，由施工前後照片及現場勘查判斷，該崩塌起因是邊坡地表逕流匯集形成蝕溝，土砂沿蝕溝處崩落。<br>(2)崩塌初次發生時間大約為 89 年，後續颱風豪雨持續造成崩塌現象，主要誘發原因應是降雨。<br>(3)陡坡地形、未見岩層露頭、崩落塊體含大量土石，本研究認為此崩塌隸屬於淺層崩塌案例。 | | |

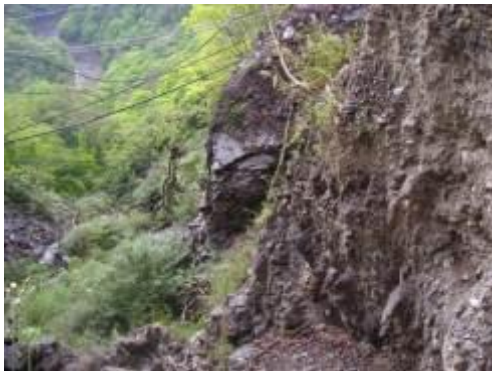
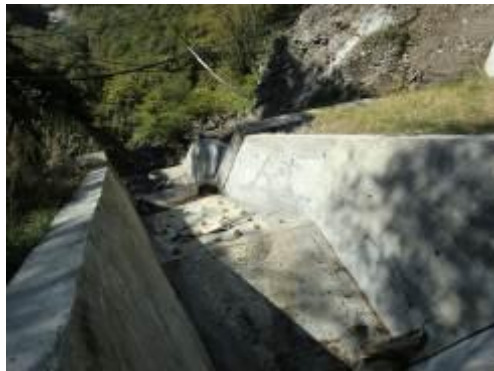
| 崩塌地現場其餘資訊 | 道路下邊坡有新崩塌發生。 | | |
| 綜合研判 | <p>(1)崩塌位於道路上、下邊坡及野溪上邊坡，由現場勘查判斷，道路下邊坡有下移現象，此應與道路開發造成邊坡不穩定相關，野溪上邊坡應與野溪洪水沖出導致兩岸邊坡崩落相關。</p> <p>(2)98 年莫拉克颱風初次誘發崩塌，颱風降雨該次崩塌誘因，但該邊坡野溪洪水淘刷兩岸及道路開發則是該崩塌主因。</p> <p>(3)陡坡地形、未見岩層露頭、崩落塊體含土層及部分量岩屑，本研究認為此崩塌隸屬於淺層崩塌案例。</p> | | |

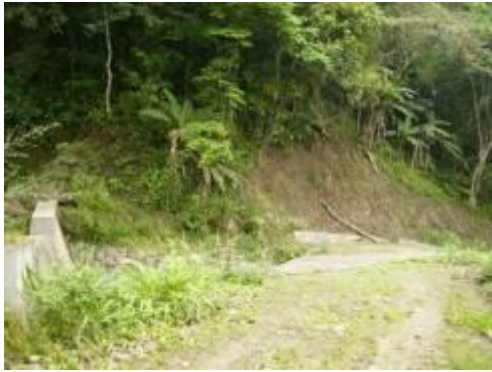
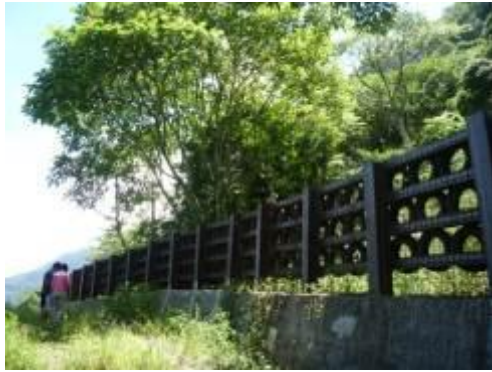
| 崩塌地現場<br>其餘資訊 | 復育狀況良好。 | | |
| 綜合研判 | (1)崩塌位於道路上邊坡，由施工前照片判斷，崩塌深度不深，且依據崩塌外型及範圍判斷，此崩塌主因應為降雨導致部分表土崩落。<br>(2)此邊坡崩塌大約發生時間為 99 年六月的梅雨季，代表主要誘發原因為降雨。<br>(3)陡坡地形、未見岩層露頭、崩落塊體含土層，本研究認為此崩塌案例隸屬於降雨誘發的淺層崩塌。 | | |

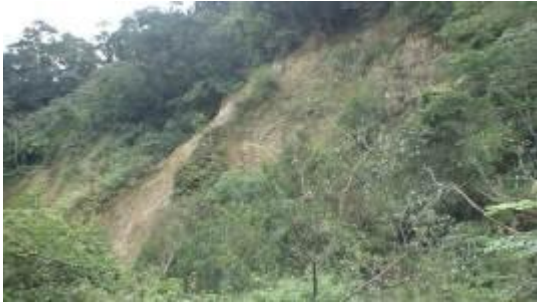
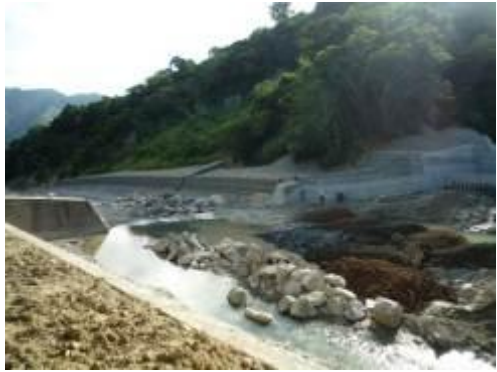
| 崩塌地現場其餘資訊 | 整個區域都有崩塌地。詢問當地施工人員，主要誘發因素除降雨外，本身地質條件不佳亦為造成崩塌的主要原因。 | | |
| 綜合研判 | (1)崩塌位於河川上邊坡，整個區域都有崩塌地，根據現場勘查及詢問當地施工人員，此崩塌主要原因為降雨及本身地質條件不佳。<br>(2)此崩塌大約發生時間為 98 年 7 月，代表誘發原因為降雨造成邊坡崩塌。<br>(3)陡坡地形、部分地區已見岩層露頭、崩落塊體含大量土石，本研究認為此崩塌案例隸屬於淺層崩塌。 | | |

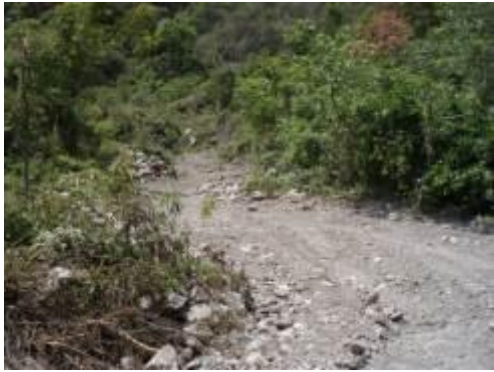
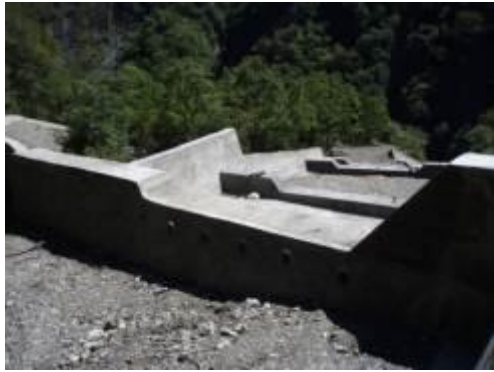
| 綜合研判 | (1)崩塌位於道路下邊坡，此崩塌案例應跟降雨時地表逕流匯集而形成蝕溝沖蝕相關。<br>(2)此崩塌為一般豪雨事件後誘發，本研究判斷主要誘發原因為降雨之水分入滲邊坡，在地形凹谷處形成地表逕流造成崩塌。<br>(3)陡坡地形、未見岩層露頭、崩落塊體含大量土層，本研究認為此案例隸屬於降雨誘發的淺層崩塌。 | | |

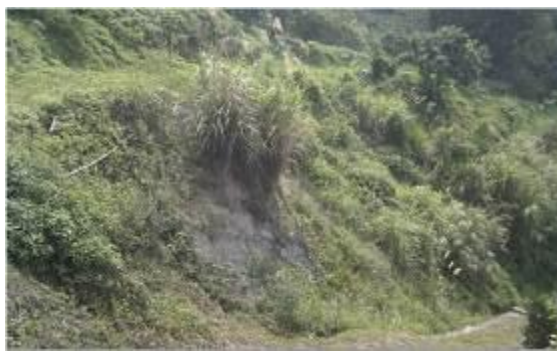
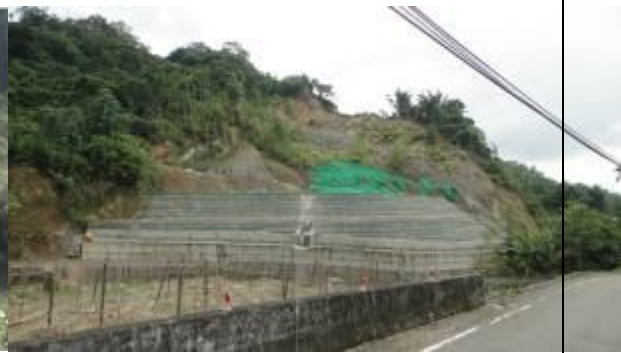
| 綜合研判 | (1)崩塌位於道路上邊坡，根據施工前照片及現場勘查判斷，崩塌深度不深，但崩塌坡面上已見少數地區有地層露頭。<br>(2)一般豪雨事件誘發的崩塌，且邊坡有地下水滲出，主要誘發原因應是降雨入滲至地下水較多的土層所引發的崩塌。<br>(3)陡坡地形、已見岩層露頭、崩落塊體含有大量土層，本研究認為此案例隸屬於降雨誘發的淺層崩塌。 | | |

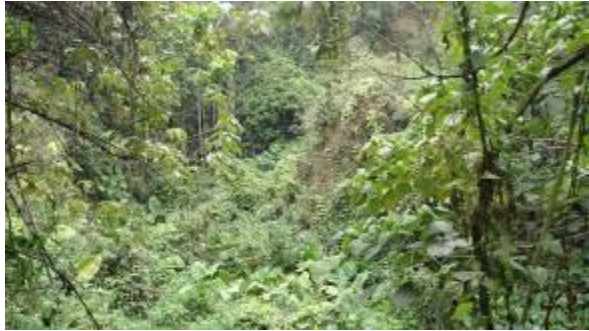
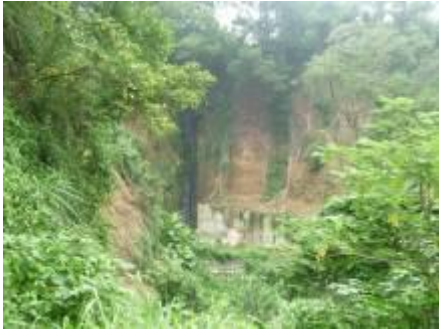
| 崩塌地現場<br>其餘資訊 | 有新崩塌生發。訪問附近鄰居說邊坡上方排水不良，很容易造成崩塌。 | | |
| 綜合研判 | (1)此崩塌位於道路上邊坡，根據現場勘查判斷，此處地形非常陡峭(幾乎成 90 度)，且邊坡上方排水不良，易導致邊坡崩落的現象。<br>(2)此崩塌為一般的豪雨事件誘發，本研究判斷此崩塌主要誘發原因為降雨所引發的崩塌。<br>(3)陡坡地形、未見岩層露頭、崩落塊體含大量土層，本研究認為此案例隸屬於淺層崩塌。 | | |

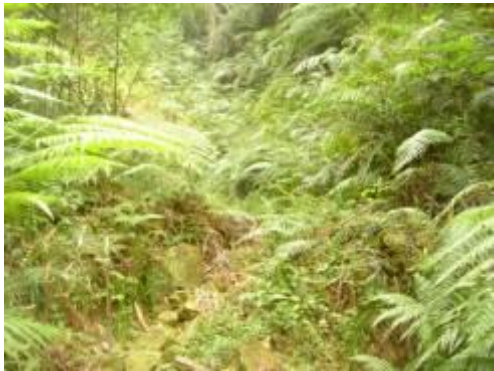
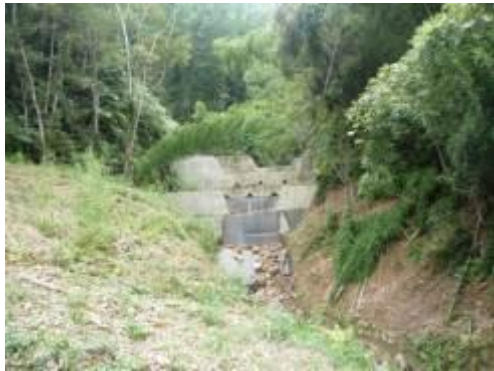
| 崩塌地現場其餘資訊 | 可能因蘇拉颱風帶來大量土石及漂流木淤積在壩上。壩下邊坡有新崩塌發生。 | | |
| 綜合研判 | <p>(1)崩塌位於野溪兩岸，由施工前照片可知，未能見到初始坡面，判斷此崩塌案例之誘發原因是野溪洪水衝出，導致兩岸邊坡崩落，崩落材料含有大量土石，代表是野溪上游崩落土砂受洪水輸送至此。</p> <p>(2)此崩塌案例為一般豪雨事件所誘發，且今年蘇拉颱風帶來大量土石及漂流木堆積在壩上，判斷崩塌主因是豪雨引發洪水，淘刷兩岸邊坡引發崩塌。</p> <p>(3)由於未能見到最原始崩塌坡面，且由目前工程設置、崩塌位置及災害型態，本研究認為此案例應歸類為土石流案例，不建議歸類為淺層崩塌案例。</p> | | |

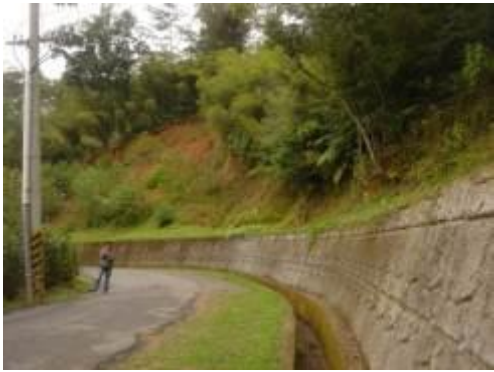
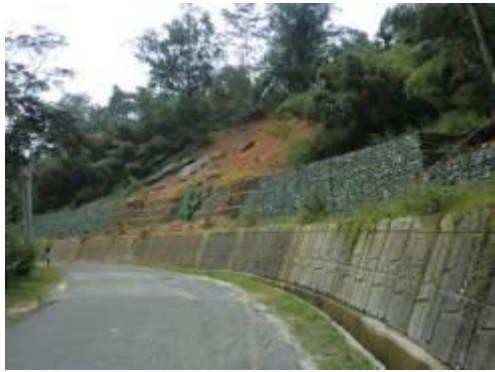
| 崩塌地現場其餘資訊 | 六月豪雨或蘇拉颱風造成新崩塌發生，且樹根出露。 | | |
| 綜合研判 | (1)崩塌位於道路上邊坡，工程以石籠及植生復育維護邊坡穩定，但現場勘查時，可能因六月豪雨或蘇拉颱風而造成新崩塌，且該處地質狀況不佳，仍有可能在其他豪雨事件中引發崩落。<br>(2)一般豪雨事件誘發的崩塌，代表主要誘發因素為降雨入滲導致邊坡不穩定，而引發的崩落現象。<br>(3)陡坡地形、未見岩層露頭、崩落塊體含大量土層，判斷此崩塌隸屬於層崩塌。 | | |

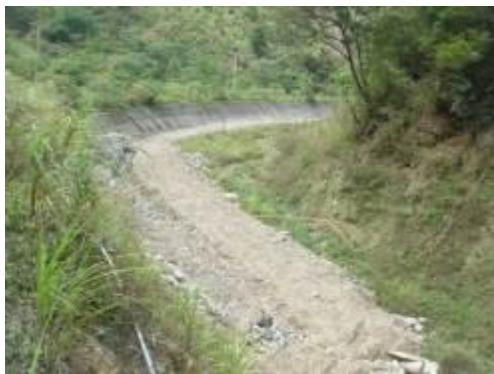
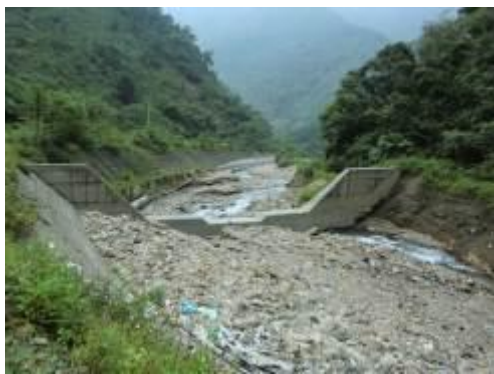
| 崩塌地現場<br>其餘資訊 | 因位於河川灣岸處，遭受攻擊，河川掏刷嚴重，壩翼旁快被掏空。 | | |
| 綜合研判 | (1)由現場勘查判斷，崩塌位於河川上邊坡，且位於河川灣岸處，致使壩翼附近遭受水流攻擊引發淘刷，本研究判斷此案例為河川淘刷兩岸。<br>(2)本研究不建議將此案列為淺層崩塌案例，建議應屬於河川淘刷兩岸。 | | |

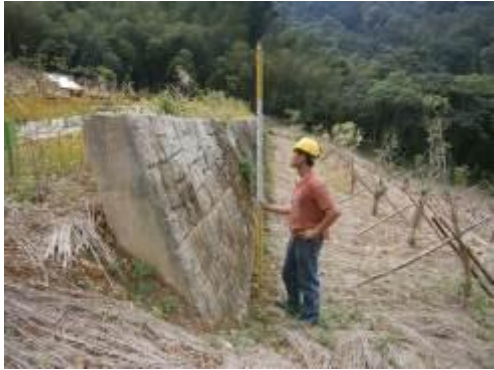
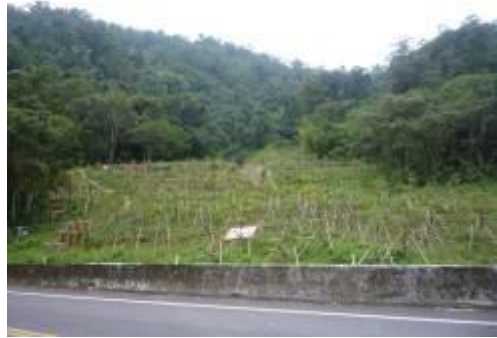
| 崩塌地現場<br>其餘資訊 | 植生復育情況良好，排水溝水量豐沛。 | | |
| 綜合研判 | (1)崩塌案例位於道路上邊坡，由現場勘查判斷，與道路開發並無明顯關係。<br>(2)現場勘查時鄰近排水溝水量大，判斷降雨入滲為引發崩塌主要原因。<br>(3)此案例符合未見岩層露頭，判斷此崩塌隸屬於降雨所誘發的淺層崩塌。 | | |

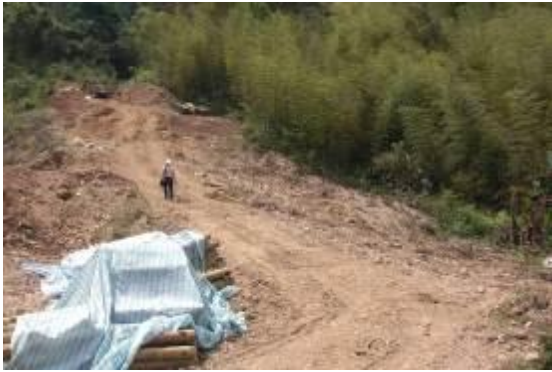
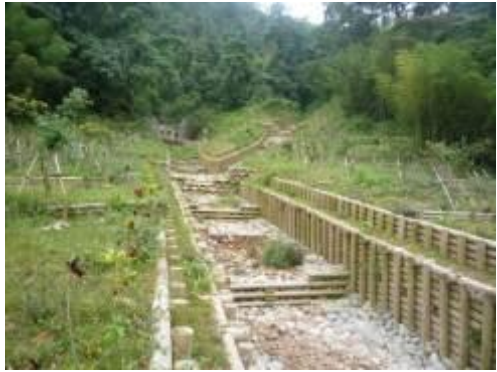
| 崩塌地現場<br>其餘資訊 | 植生復育情況良好，水量豐沛。 | | |
| 綜合研判 | (1)此崩塌為上一崩塌案例之上方，利用木製擋土設施及植生造林進行復育，植生復育情況良好。<br>(2)崩塌誘發主要原因應為降雨入滲邊坡，導致邊坡崩落現象發生。<br>(3)本案例符合未見岩層露頭、崩塌塊體含大量土層，判斷此崩塌案例隸屬於降雨誘發的淺層崩塌。 | | |

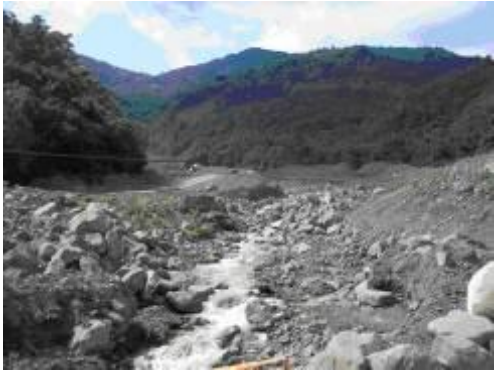
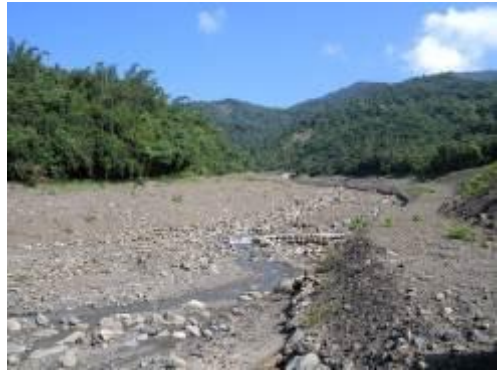
| 崩塌地現場<br>其餘資訊 | 1. 附近有橋樑。<br>2. 101 年 6 月份的大雨造成鄰近有其餘崩塌。 | | |
| 綜合研判 | (1)崩塌位於河川上邊坡，由工程前後照片及現場勘查判斷，此崩塌案例主要誘發原因為降雨引發河川淘刷，導致邊坡崩塌。<br>(2) 98 年莫拉克颱風所造成之崩塌，於現場勘查時，鄰近邊坡亦有今年六月豪雨時誘發的新崩塌，判斷為颱風豪雨誘發的邊坡崩塌。<br>(3)陡坡地形、未見岩層露頭、崩落塊體含大量土石，本研究認為此案例隸屬於淺層崩塌。 | | |

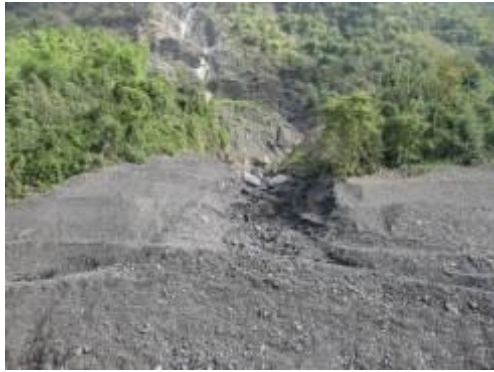
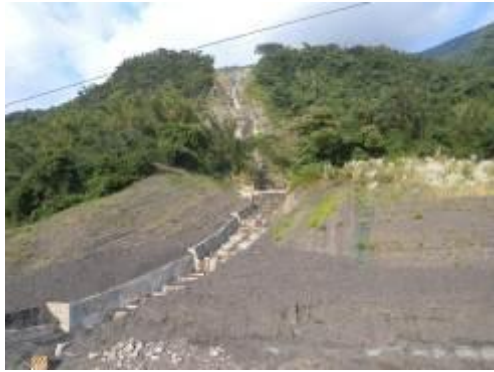
| 崩塌地現場<br>其餘資訊 | 鄰近 50m 有其餘崩塌。 | | |
| 綜合研判 | <p>(1)此崩塌位於河川上邊坡，由施工前後照片及現場勘查判斷，崩塌接近山脊處，判斷主要誘發原因為降雨沖蝕。</p> <p>(2)98 年莫拉克颱風初次誘發崩塌，過往無崩塌歷史，颱風降雨為該次崩塌誘因，但該邊坡地形造成逕流匯集而成為蝕溝，為導致崩塌發生主要原因。</p> <p>(3)陡坡地形、未見岩層露頭、崩落塊體含有大量土層，本研究認為此崩塌案例隸屬於淺層崩塌。</p> | | |

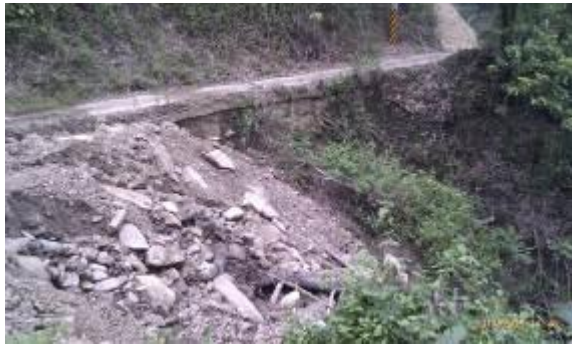
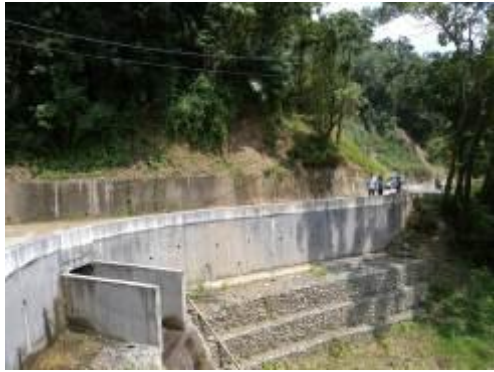
| 崩塌地現場<br>其餘資訊 | 101 年 6 月大雨造成鄰近有其餘崩塌。 | | |
| 綜合研判 | (1)崩塌位於道路上下邊坡，由施工前後照片及現場勘查判斷，道路下邊坡以基腳擋土牆作穩定，判斷此崩塌應與道路開發相關。<br>(2) 98 年莫拉克颱風降雨引發此邊坡崩塌，於今年六月豪雨時又造成邊坡崩落之現象，因此本研究判斷主要誘發原因為降雨。<br>(3)陡坡地形、未見岩層露頭、崩落塊體含大量土石，本研究認為此崩塌案例隸屬於淺層崩塌案例。 | | |

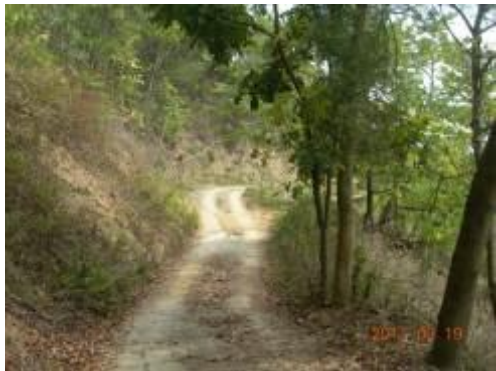
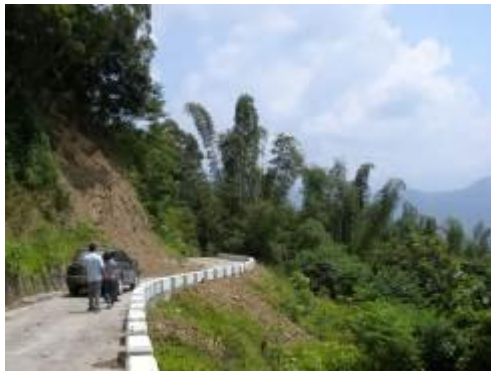
| 崩塌地現場<br>其餘資訊 | 在進入六義山步道的路段，101 年 6 月的大雨使其再度崩塌。 | | |
| 綜合研判 | (1)崩塌位於道路上下邊坡，由施工前後照片及現場勘查判斷，道路上邊坡明顯不穩定，為誘發崩塌主要原因，此崩塌案例與道路開發相關。<br>(2)為一般豪雨事件誘發之崩塌，豪雨入滲邊坡後導致邊坡崩落現象，崩塌深度不深，今年六月豪雨又再度使其崩塌。<br>(3)陡坡地形、未見岩層露頭、崩落塊體含有大量土層，本研究認為此案例隸屬於淺層崩塌。 | | |

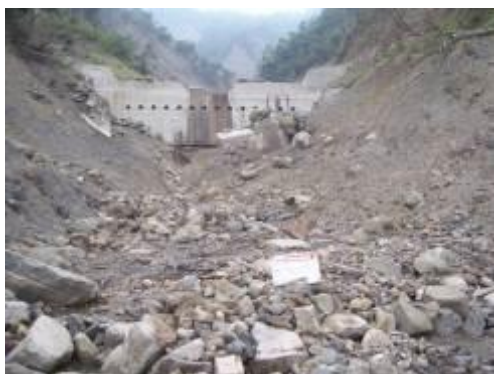
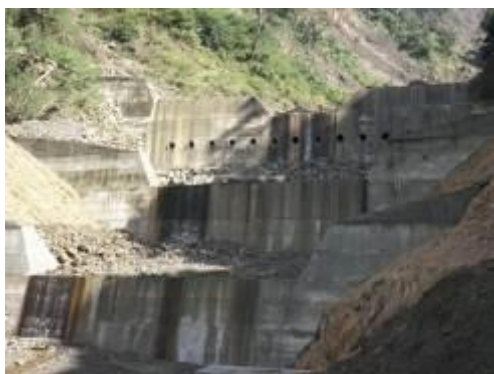
| 綜合研判 | (1)崩塌案例位於野溪上邊坡，由施工前後照片顯示，野溪上游邊坡發生大規模崩塌，判斷崩塌此案例為豪雨誘發之崩塌案例。<br>(2) 98 年莫拉克颱風所誘發之崩塌，超過 200 年頻率年的豪雨為造成此崩塌主要誘發原因。<br>(3)陡坡地形、未見岩層露頭、崩落塊體含大量土石，本研究認為此崩塌案例為降雨誘發之淺層崩塌。 | | |

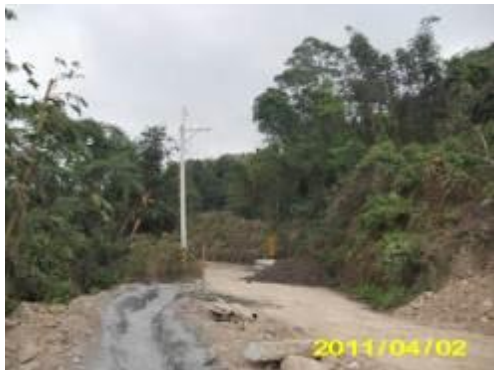
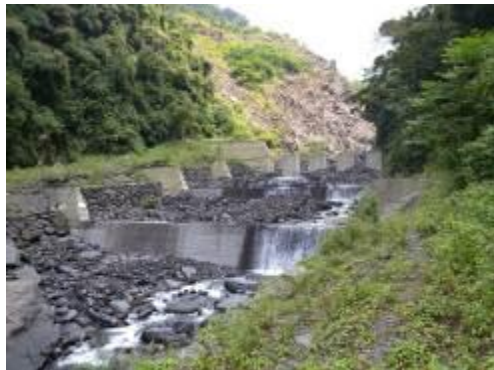
| 崩塌地現場<br>其餘資訊 | 鄰近 50m 有其餘崩塌、壩上方也有大型崩塌。 | | |
| 綜合研判 | (1)崩塌位於河川上邊坡，由現場勘查後判斷，主要誘發原因為降雨引發洪水淘刷兩岸邊坡。<br>(2) 97 年薔蜜颱風降雨造成該邊坡引發崩塌，且今年六月豪雨或蘇拉颱風又造成新崩塌，本研究判斷降雨造成河川流量匯集，淘刷河川兩旁邊坡造成崩塌。<br>(3)陡坡地形、崩塌未見岩層露頭、崩落塊體含大量土石，本研究認為此崩塌案例隸屬於淺層崩塌。 | | |

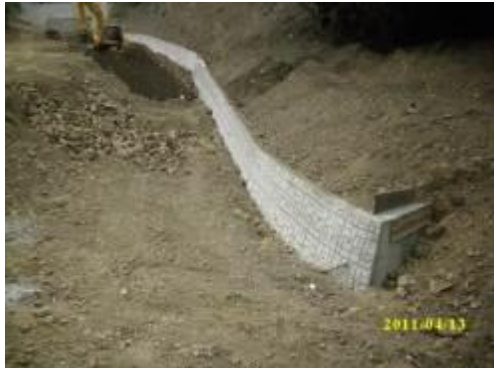
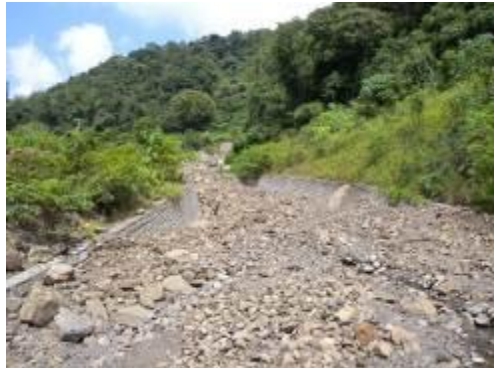
| 崩塌地現場<br>其餘資訊 | 1.101 年 6 月之大雨造成河床已被土石淤滿，且鄰近 50m 有其餘崩塌。2.有住戶。 | | |
| 綜合研判 | (1)崩塌位於河川上邊坡，主要誘發原因為降雨引發河川洪水淘刷，導致上游邊坡引發崩塌。<br>(2)100 年豪雨事件誘發之邊坡崩塌，今年六月豪雨又造成上游邊坡崩塌，導致河床上堆積大量土石。<br>(3)陡坡地形、已見岩層露頭、崩落塊體含大量土石，本研究判斷此淺層崩塌案例。 | | |

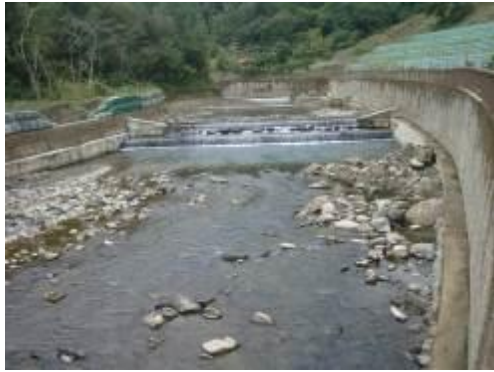
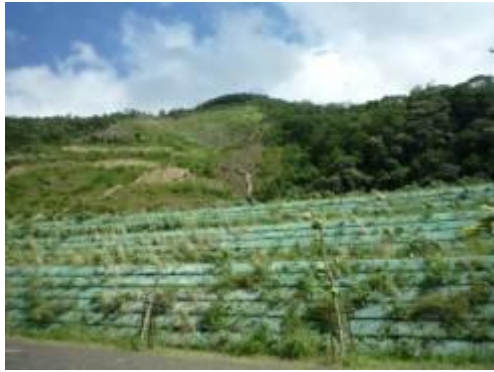
| 崩塌地現場<br>其餘資訊 | 由莫拉克颱風所引起之崩塌，目前植生復育情況良好，僅有一小部份尚未復育。 | | |
| 綜合研判 | (1)崩塌案例位於雙流森林遊樂區遊客中心附近，為河川及道路(遊樂區內道路)上邊坡，此崩塌案例主要誘發原因為 98 年莫拉克颱風降雨，超過 200 年頻率年之豪雨入滲至邊坡地下水層導致崩塌。<br>(2)陡坡地形、未見岩層露頭、崩落塊體含大量土層，本研究認為此案例隸屬於降雨誘發之淺層崩塌。 | | |

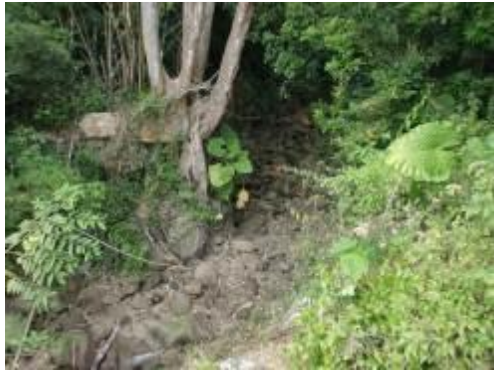
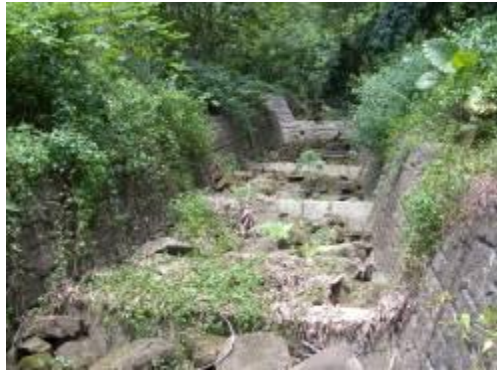
| 綜合研判 | <p>(1)此崩塌位於道路及野溪上邊坡，由工程前後照片及現場勘查判斷，此崩塌案例之誘發原因應為洪水挾帶大量土砂下刷，造成鄰近邊坡崩落，坡面崩落混合野溪洪水匯集成為土石流。</p> <p>(2)由於案例點鄰近邊坡並不陡峭，且較偏近於野溪兩旁之淘刷現象，本研究認為此案例應歸類為土石流案例，並不建議歸類為淺層崩塌案例。</p> | | |

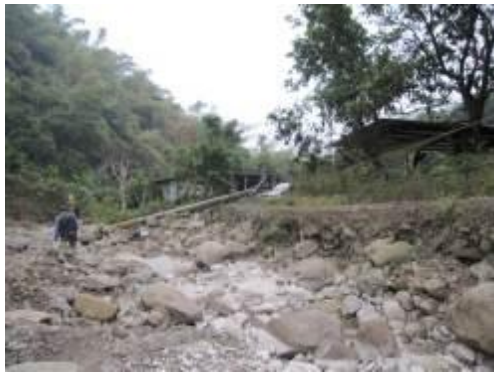
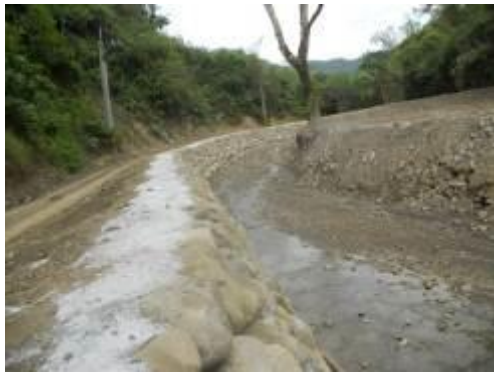
| 崩塌地現場<br>其餘資訊 | 土石流堆積區的感覺。 | | |
| 綜合研判 | (1)此崩塌案例為野溪上游土砂在此河川匯集流量時，將上游崩塌土砂輸送且聚集於此，以現場勘查判斷，偏向土石流堆積扇。<br>(2)由於工程施作地點鄰近並無明顯崩塌案例，因此本研究建議此案例屬於土石流案例。 | | |

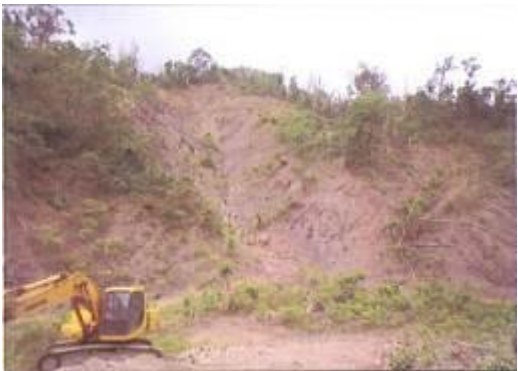
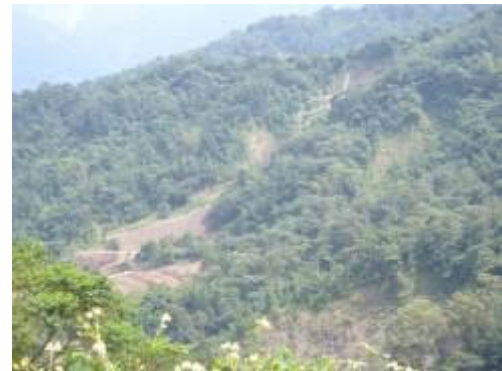
| 綜合研判 | (1)崩塌位於道路上邊坡，根據施工前照片及現場勘查判斷，崩落坡面接近山脊，崩落土砂夾帶水分沿匯集地表逕流溪谷而造成崩塌。<br>(2)98 年莫拉克颱風降雨引發此邊坡崩落，超過 200 年頻率的颱風降雨為該次崩塌誘因。<br>(3)陡坡地形、未見岩層露頭、崩落塊體以土層為主，本研究認為此案例隸屬於淺層崩塌。 | | |

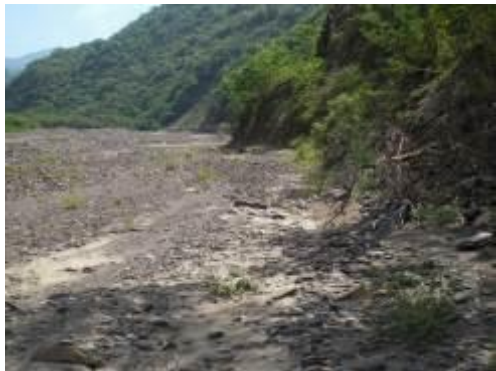
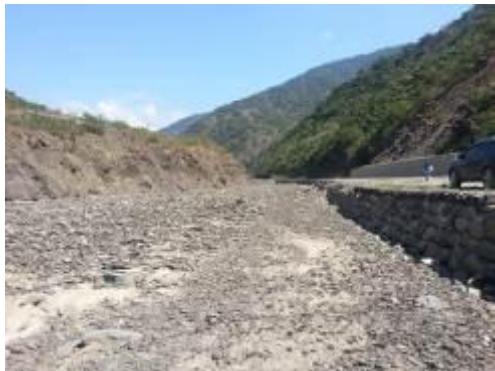
| 崩塌地現場<br>其餘資訊 | 第一期工程為乾砌石護岸，河岸左側有一大塊崩塌地(可能為地滑)，大量土石堆積於河道上。 | | |
| 綜合研判 | (1)崩塌位於河川及道路上邊坡，根據現場勘查發現，河岸左側有一大塊崩塌地，大量土石堆積在河道上。<br>(2)此崩塌案例並無特定豪雨事件誘發，而是持續性受降雨及河川淘刷影響，汛期時降雨引發河岸兩側邊坡崩塌，大量土石堆積河道，洪水淘刷邊坡基腳。<br>(3)陡坡地形、未見岩層露頭、崩落塊體含大量土石，本研究認為此案例隸屬於淺層崩塌。 | | |

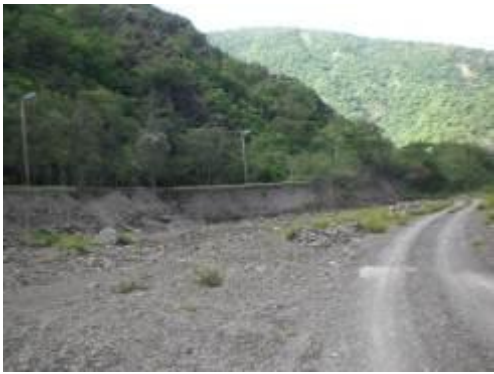
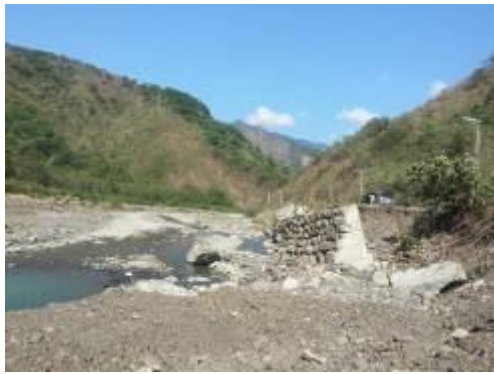
| 崩塌地現場<br>其餘資訊 | 工程主要是為了保護上方道路。 | | |
| 綜合研判 | (1)此案例位於河川上邊坡及道路下邊坡，工程主要目的是為了保護上方道路，且根據現場勘查判斷，河川兩側邊坡並無明顯崩塌現象，本研究認為此案例隸屬於洪水淘刷。 | | |

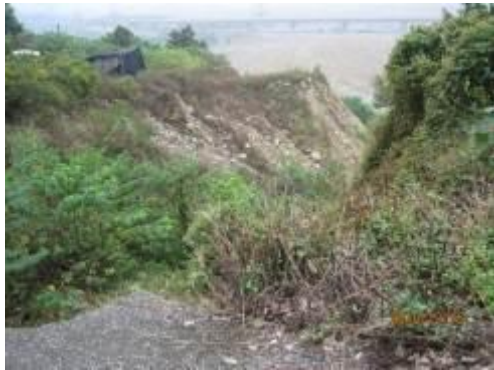
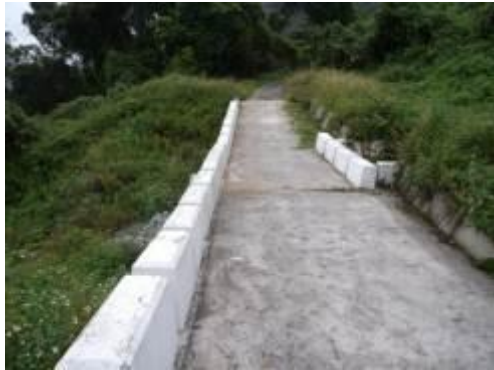
| 綜合研判 | <p>(1)崩塌位於道路下邊坡，全坡面崩塌至下方溪谷處，崩塌土層淺，本研究判斷崩塌主因應跟道路開發相關。</p> <p>(2)由於此崩塌案例是在一般豪雨事件後誘發，本研究判斷降雨入滲在道路下邊坡，導致邊坡崩落。</p> <p>(3)邊坡未見岩層露頭、崩落塊體以土層為主，本研究認為此案例隸屬於淺層崩塌。</p> | | |

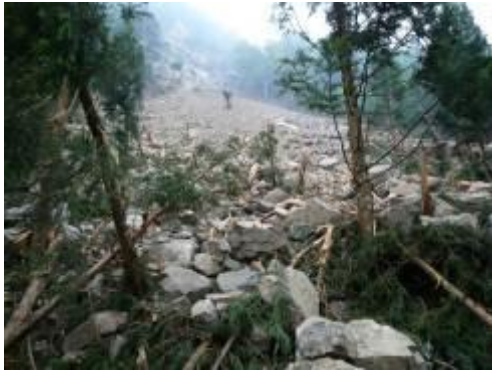
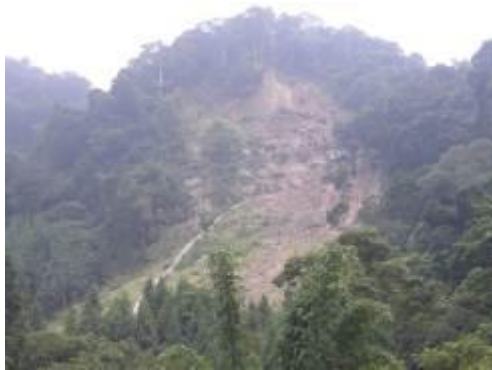
| 崩塌地現場其餘資訊 | 屬於地質敏感區，長期以來時有落石，加上 99 年 4 月 15 日豪雨，為主要崩塌原因。 | | |
| 綜合研判 | <p>(1)崩塌位於道路上邊坡，根據施工前照片及現場勘查判斷，崩塌深度不深，但崩塌坡面已見少數地區有地層露頭，且長期以來都屬於地質敏感區，偶有落石崩落，99 年 4 月 15 日豪雨為該次崩塌主要誘發原因。</p> <p>(2)陡坡地形、部分地區已見岩層露頭、崩落塊體含有大量土層及少部分岩屑，本研究認為此案例隸屬於淺層崩塌。</p> | | |

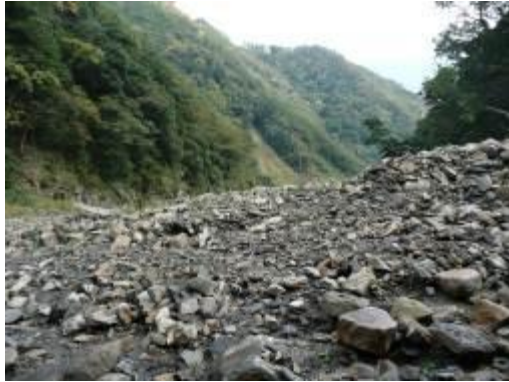
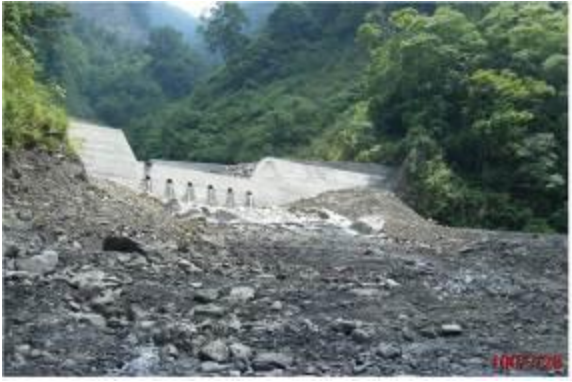
| 崩塌地現場<br>其餘資訊 | 河岸兩旁有崩塌情形，多為小型岩石崩落。因艾利颱風所引發的崩塌。 | | |
| 綜合研判 | (1)崩塌位於河川(野溪)上邊坡，崩塌不僅一處，沿河岸有多處崩落現象，93 年艾利颱風降雨初次引發邊坡崩落，颱風豪雨造成河川流量匯集，淘刷河川兩旁邊坡造成崩塌，主要誘發原因為降雨及河川淘刷。<br>(2)陡坡地形、未見岩層露頭、崩落塊體含大量土石，本研究認為此案例隸屬於淺層崩塌。 | | |

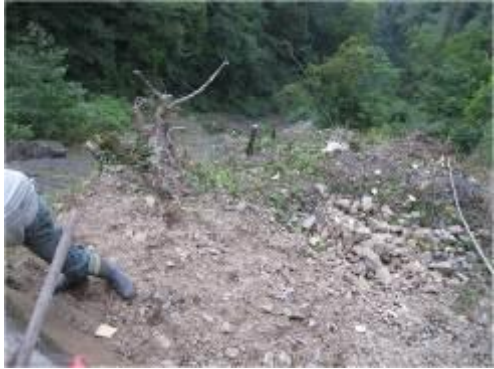
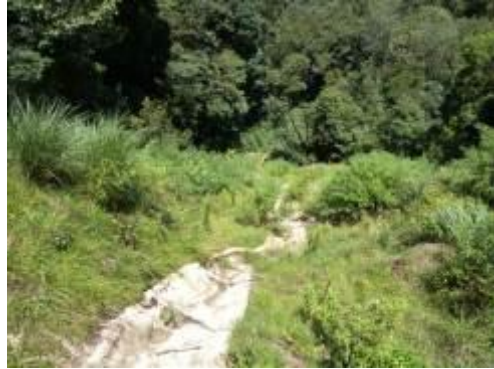
| 崩塌地現場<br>其餘資訊 | 98 年所引發的崩塌。 | | |
| 綜合研判 | (1)崩塌位於道路下邊坡及河川上邊坡，由施工前照片及現場勘查判斷，本研究認為此崩塌主要原因應跟道路開發相關。<br>(2)此崩塌案例為 98 年莫拉克颱風造成，本研究判斷崩塌主因是超過 200 年頻率豪雨造成邊坡水分入滲在道路下邊坡，導致邊坡崩落。<br>(3)陡坡地形、未見岩層露頭、崩落塊體以土層為主，本研究認為此案例隸屬於淺層崩塌。 | | |
