## 摘要

本研究於第二年度之工作重點在於進行 139 處崩塌案例現場勘查及資料分析，藉以瞭解國有林地淺層崩塌特性及主要誘發因素，並於各林管處選取代表性子集水區進行調查工作，分析代表性子集水區崩塌特性，根據分析結果建立崩塌潛勢模式，並結合部落、暫准建地、林道及森林遊樂區等保全對象進行風險評估；綜合兩年度研究成果，瞭解淺層崩塌對國有林地之破壞及後續影響。茲將獲致之成果歸納如后：

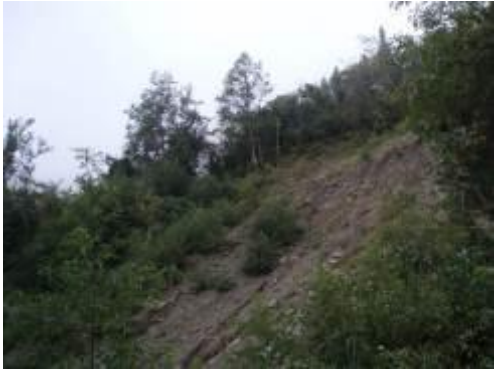
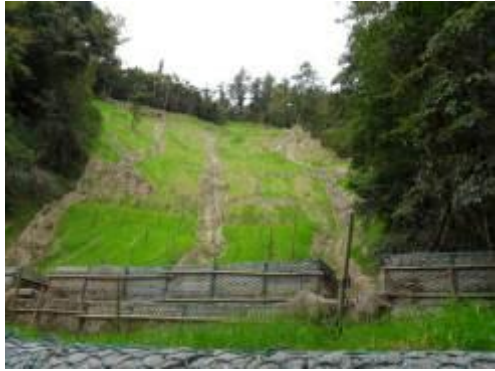
| 崩塌地現場<br>其餘資訊 | 民國 98 年颱風造成的道路坍方。 | | |
| 綜合研判 | (1)崩塌位於道路上邊坡，根據施工前照片及現場勘查判斷，豪雨引發水分入滲邊坡，導致邊坡土壤崩落。<br>(2)98 年莫拉克颱風降雨引發此般波表土崩落，超過 200 年頻率的颱風降雨為該次崩塌誘因。<br>(3)陡坡地形、未見岩層露頭、崩落塊體含有大量土層，本研究認為此案例隸屬於降雨誘發之淺層崩塌。 | | |

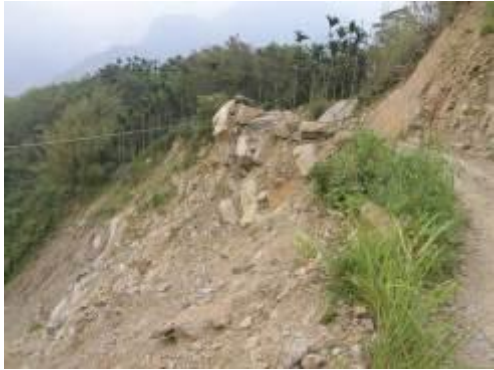
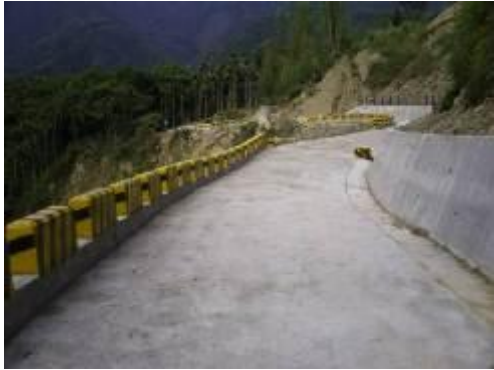
| 綜合研判 | (1)崩塌位於道路上下邊坡，崩塌外型為下寬上窄，本研究判斷崩塌主因跟道路開發相關。<br>(2)此崩塌案例為 100 年豪雨事件誘發之崩塌，崩塌深度不深，本研究判斷此崩塌應是降雨入滲在土層淺薄的陡峭邊坡，而引發崩塌。<br>(3)陡坡地形、未見岩層露頭、崩落塊體以土層為主，本研究認為此案例隸屬於淺層崩塌。 | | |

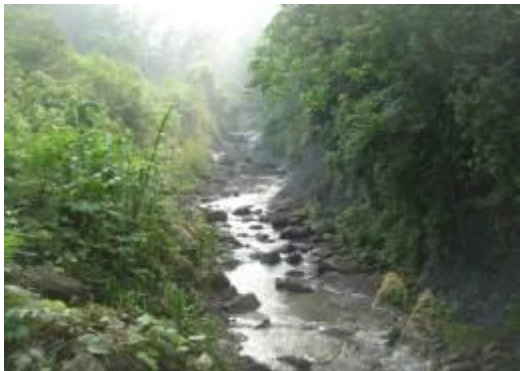
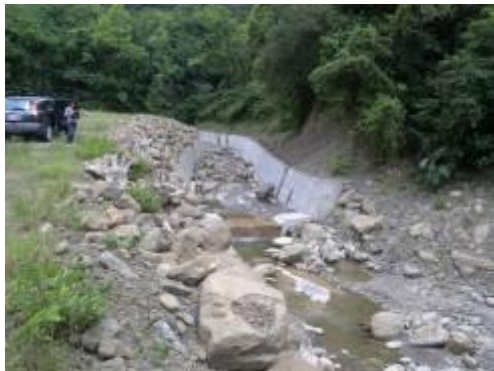
| 崩塌地現場<br>其餘資訊 | 兩岸地質鬆散，植物根系出露。 | | |
| 綜合研判 | (1)崩塌位於河川(野溪)上邊坡，由工程前後照片及現場勘查判斷，河岸旁雖有崩塌，但崩塌範圍都在河川兩旁 20m 內，並無擴展成為較大崩塌案例，且崩塌以沿河岸方式產生，本研究判斷此崩塌主因應是豪雨引發河川洪水，洪水淘刷兩岸邊坡。<br>(2)雖本案例有部分崩塌產生，但並無擴張之情形，建議此案例隸屬於兩旁河岸淘刷情況，不建議隸屬於淺層崩塌。 | | |

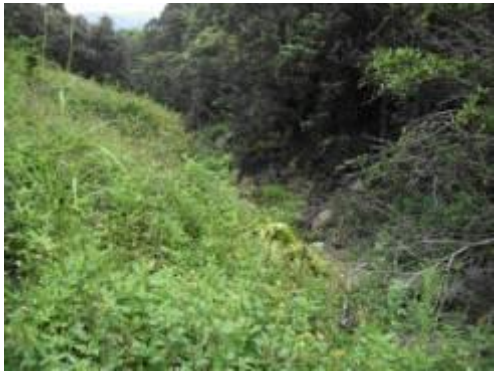
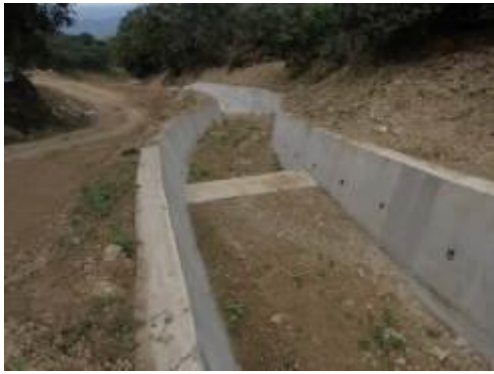
| 綜合研判 | <p>(1)崩塌位於野溪兩岸，由施工前照片可知，未能見到初始坡面，判斷此崩塌案例之誘發原因是降雨引發野溪洪水衝出，導致兩岸邊坡崩落。</p> <p>(2)由於未能見到最原始崩塌坡面，且由目前工程設置、崩塌位置及災害型態，本研究認為此案例應歸類為土石流案例，不建議歸類為淺層崩塌案例。</p> | | |

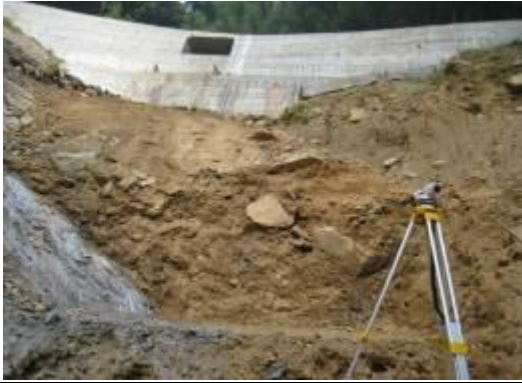
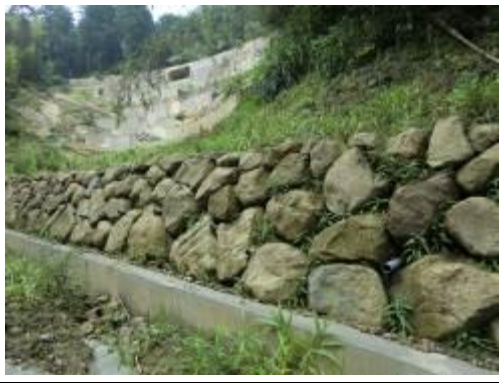
| 綜合研判 | (1)崩塌位於道路下邊坡及河川上邊坡，由施工前照片判斷，崩落量大且崩塌面積廣，此崩塌案例為 98 年莫拉克颱風造成，本研究判斷超過 200 年頻率的豪雨，為造成邊坡土壤崩落的主要原因。<br>(2)陡坡地形、未見岩層露頭、崩落塊體以土層為主，本研究認為此案例隸屬於降雨誘發之淺層崩塌。 | | |

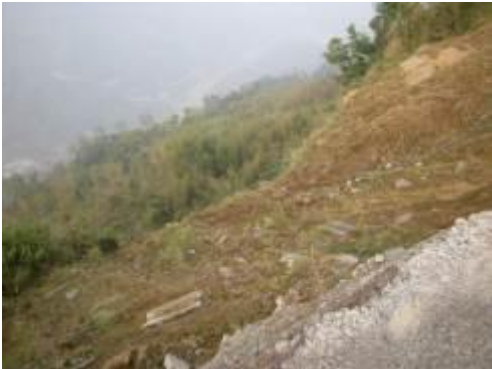
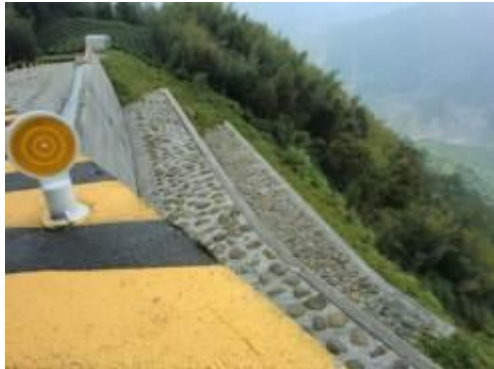
| 崩塌地現場<br>其餘資訊 | 旁邊有新崩塌且有落石及下陷情況。 | | |
| 綜合研判 | <p>(1)崩塌位於農路下邊坡，且崩塌外型為上寬下窄，代表此崩塌應跟道路開發未做好下邊坡穩定相關。98 年莫拉克颱風初次誘發崩塌，且現勘時發現今年六月豪雨及蘇拉颱風可能造成新崩塌，導致農路有下陷情況，判斷豪雨及道路開發未穩定下邊坡為主要誘發邊坡崩落原因。</p> <p>(2)陡坡地形、未見岩層露頭、崩落塊體含有大量土層，本研究判斷隸屬於淺層崩塌。</p> | | |

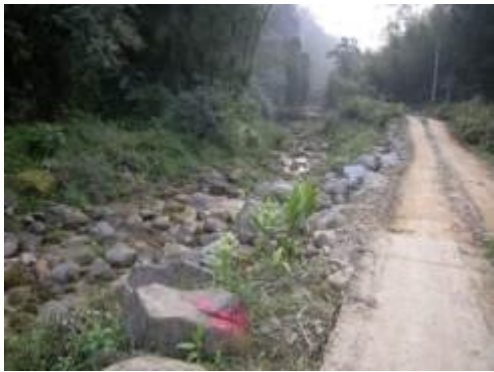
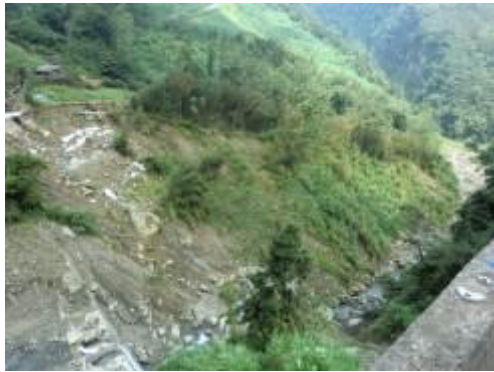
| 崩塌地現場<br>其餘資訊 | 野溪沖刷坡腳，造成崩塌。 | | |
| 綜合研判 | <p>(1)崩塌位於農路下邊坡及河川上邊坡，由現場勘查判斷，坡腳受溪流淘刷而不穩定，導致邊坡崩落，此邊坡是 98 年莫拉克颱風誘發崩塌，代表此崩塌主要誘發原因為超過 200 年頻率的降雨及河川流量淘刷。</p> <p>(2)陡坡地形、未見岩層露頭、崩落塊體以大量土層為主，本研究認為此崩塌隸屬於淺層崩塌。</p> | | |

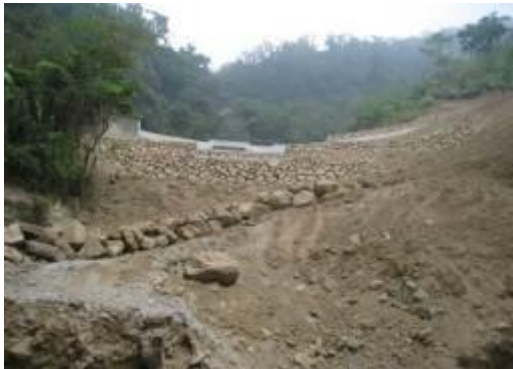
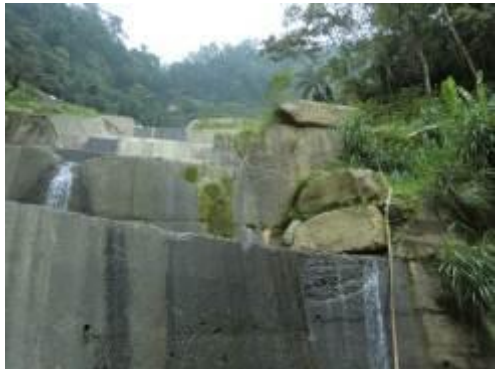
| 綜合研判 | (1)崩塌位於道路上下邊坡及河川(野溪)上邊坡，98 年莫拉克颱風引發此邊坡崩落，超過 200 年頻率的颱風降雨，導致鐵路下邊坡排水不及，為該次崩塌主要誘發原因。<br>(2)陡坡地形、已見岩層露頭、崩落塊體以土層為主，本研究認為此案例為降雨誘發之淺層崩塌。 | | |

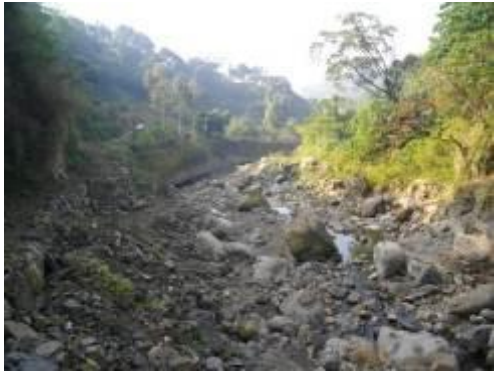
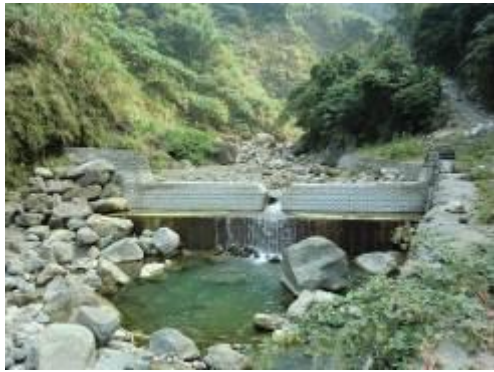
| 崩塌地現場<br>其餘資訊 | 大量土石堆積於河川上。 | | |
| 綜合研判 | (1)此崩塌案為河川上游土砂在河川流量匯集時，將上游崩落土砂輸送且聚集於此，以現場勘查判斷，偏向於土石流堆積扇。<br>(2)由於工程施作地點鄰近並無明顯崩塌案例，因此本研究建議此案例應隸屬於土石流案例。 | | |

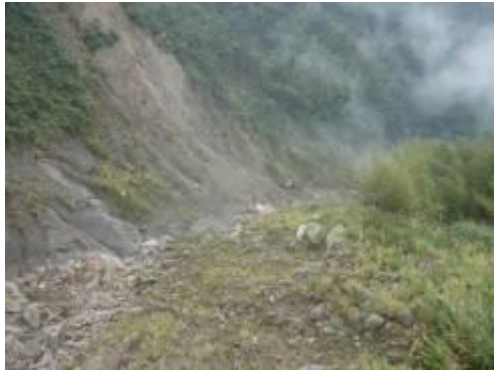
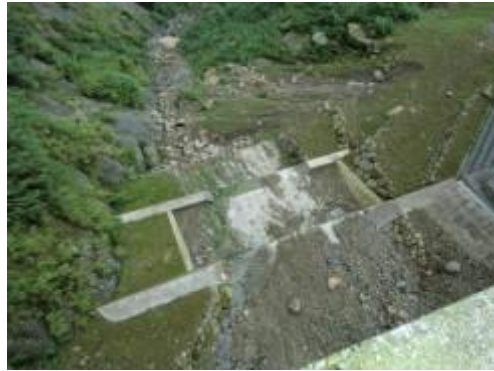
| 崩塌地現場<br>其餘資訊 | 納莉颱風所造成。 | | |
| 綜合研判 | <p>(1)崩塌位於道路(仁章橋)上下邊坡，根據現場勘查判斷，崩落坡面接近山脊，下邊坡坡趾受山溝洪水侵蝕亦造成崩塌。納莉颱風造成初次誘發崩塌，颱風降雨為該次崩塌主要誘發原因。</p> <p>(2)陡坡地形、已見岩層露頭、崩落塊體含有大量土石，本研究認為此案例隸屬於淺層崩塌。</p> | | |

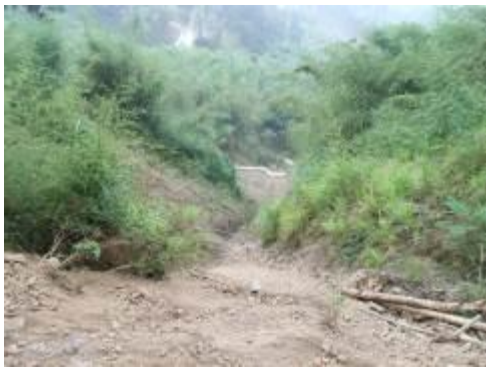
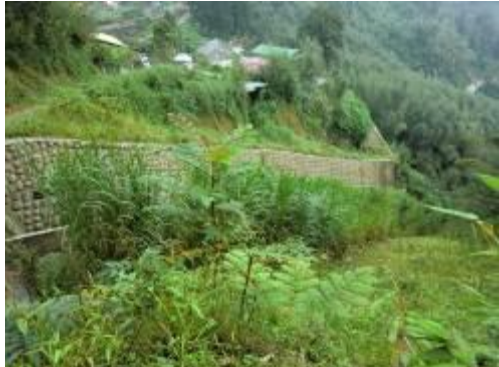
| 崩塌地現場<br>其餘資訊 | 道路下邊坡植生復育情況良好。 | | |
| 綜合研判 | (1)崩塌位於道路(農路)上下邊坡，因豪雨導致農路排水漫溢亂竄，造成坡腹崩塌並形成沖蝕坑溝。<br>(2)為 98 年莫拉克颱風引發此邊坡崩落，超過 200 年頻率的颱風降雨為該次崩塌主要誘發原因。<br>(3)陡坡地形、未見岩層露頭、崩落塊體含大量土層，本研究認為此案例隸屬於降雨誘發之淺層崩塌。 | | |

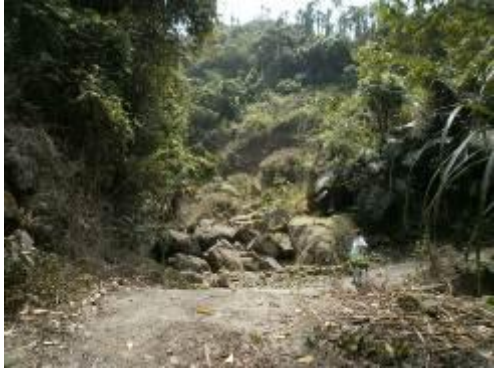
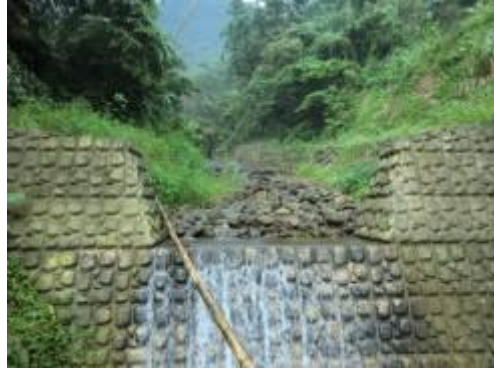
| 崩塌地現場<br>其餘資訊 | 現場復育狀況良好。 | | |
| 綜合研判 | <p>(1)崩塌位於道路及野溪上邊坡，由工程前後照片及現場勘查判斷，此崩塌案例之誘發原因應為降雨引發上游山溝侵蝕，挾帶大量土砂下刷，造成河岸鄰近邊坡崩落，坡面崩落混合地表逕流匯集成為土石流，土石堆積阻塞既有的野溪。</p> <p>(2)由於案例點偏近於河岸兩旁之淘刷現象，本研究認為此案例應歸類為土石流案例，並不建議歸類為淺層崩塌案例。</p> | | |

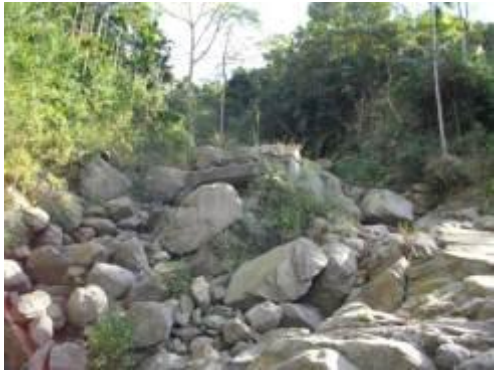
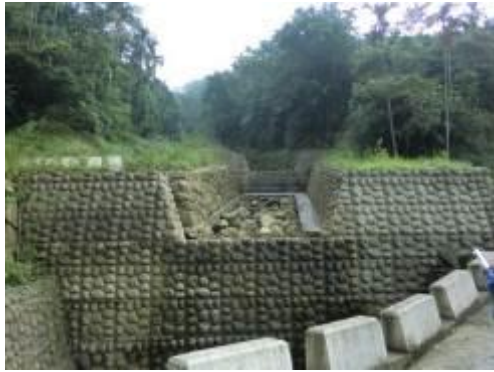
| 崩塌地現場<br>其餘資訊 | 上方疑似有新崩塌，野溪上很多大石頭。 | | |
| 綜合研判 | (1)崩塌位於道路上、下邊坡及野溪上邊坡，由施工前照片判斷，此崩塌外型上窄下寬，應為河川淘刷造成的邊坡崩塌。<br>(2)此崩塌案例為降雨所造成，本研究判斷崩塌主因為豪雨造成河川流量匯集，引發河岸崩塌。<br>(3)陡坡地形、未見岩層露頭、崩落塊體含大量土石，本研究認為此案例隸屬於淺層崩塌。 | | |

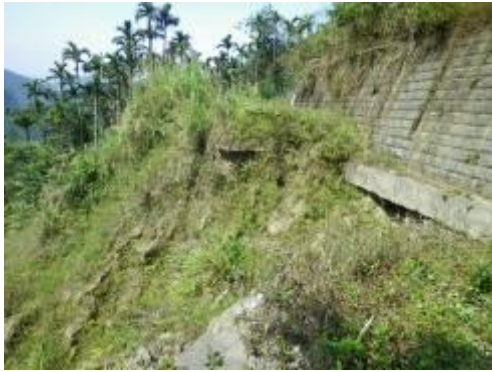
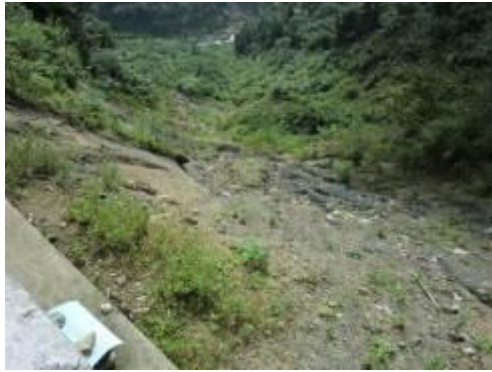
| 崩塌地現場<br>其餘資訊 | 可能因六月豪雨及颱風造成新崩塌。 | | |
| 綜合研判 | (1)此崩塌位於道路下邊坡及河川上邊坡，現場勘查時可能因今年六月豪雨或蘇拉颱風造成新崩塌。<br>(2)此邊坡是 98 年莫拉克颱風誘發之崩塌，但表此崩塌主要誘發原因為超過 200 年頻率年的降雨及河川流量淘刷。<br>(3)陡坡地形、未見岩層露頭、崩落塊體以土層為主，本研究認為此案例隸屬於淺層崩塌。 | | |

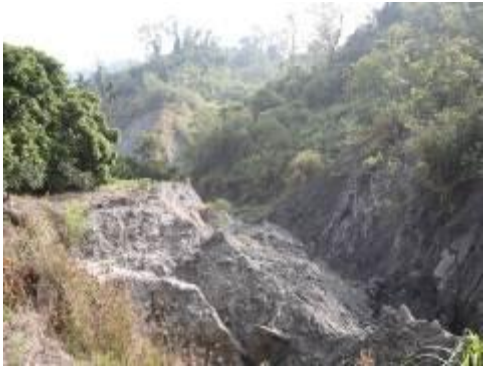
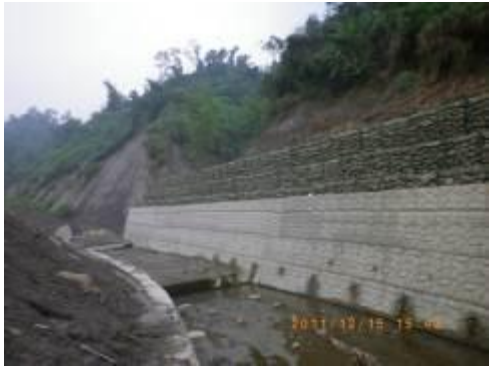
| 綜合研判 | (1)崩塌位於河川上邊坡，沿河岸有多處崩落現象，且由崩塌外型下寬上窄判斷，此崩塌案例應為河川淘刷造成的邊坡崩塌。此崩塌案例為一般的豪雨事件所引發，邊坡土層不深，崩落材料以土砂為主。<br>(2)邊坡未見岩層露頭、崩落塊體以土層為主，本研究認為此案例隸屬於淺層崩塌。 | | |

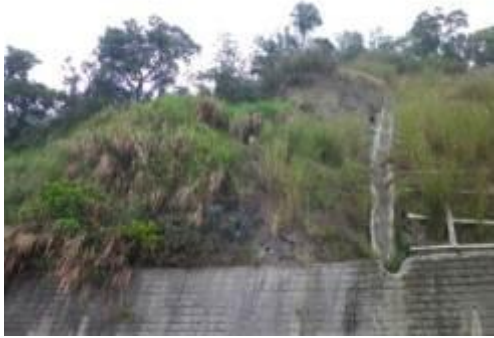
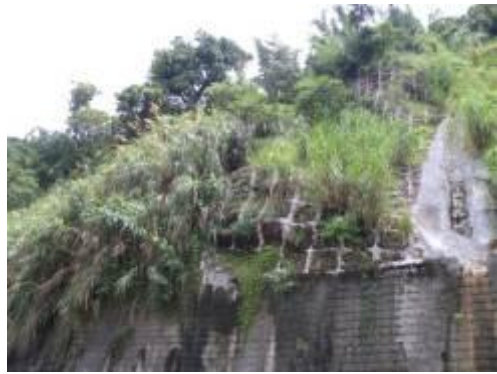
| 崩塌地現場<br>其餘資訊 | 植生復育情形良好。 | | |
| 綜合研判 | (1)崩塌位於道路上邊坡，坡面下寬上窄，判斷此崩塌與道路開發相關。<br>(2)此案例為降雨誘發，本研究判斷此崩塌主要誘發原因應是降雨入滲至土層淺層的坡面，且在道路開發不穩定的上邊坡條件下引發崩塌。<br>(3)陡坡地形、鄰近坡面已建岩層露頭、崩落塊體含有大量土層，本研究認為此案例隸屬於降雨及道路開發誘發之淺層崩塌。 | | |

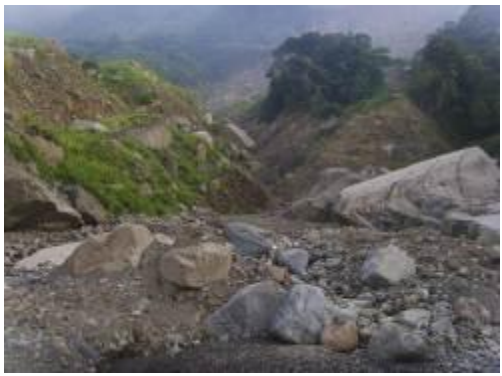
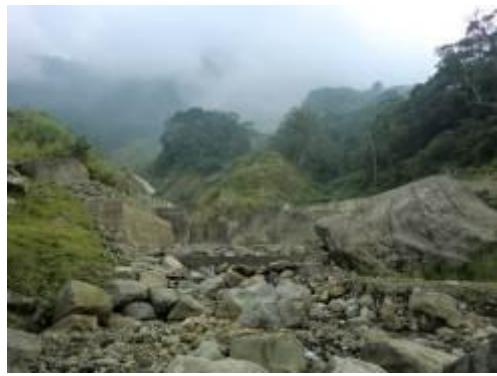
| 崩塌地現場<br>其餘資訊 | 感覺汛期又有新崩塌發生在下方，土石很多。 | | |
| 綜合研判 | (1)崩塌位於道路上邊坡，目前工程以防砂壩、護岸等穩定邊坡，由施工前後照片及現場勘查判斷，崩塌土砂量大。<br>(2)98 年莫拉克颱風降雨引發此邊坡崩落，颱風降雨為該次崩塌主要誘發原因。<br>(3)陡坡地形、邊坡已見岩層露頭、崩落塊體含大量土石，判斷此崩塌案例隸屬於降雨誘發之淺層崩塌。 | | |

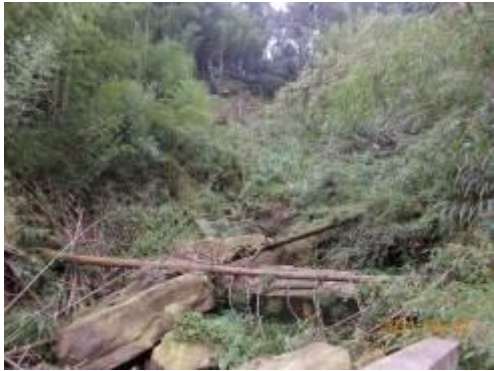
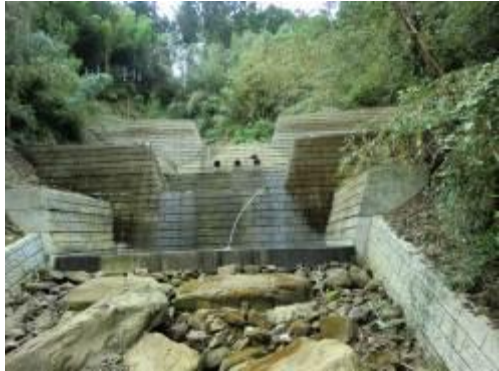
| 崩塌地現場<br>其餘資訊 | 莫拉克颱風所造成的崩塌。 | | |
| 綜合研判 | (1)此崩塌位於鐵路上邊坡，且排水溝量大，為維護森林鐵路行車安全，故以防砂設施、護岸等維護邊坡穩定。為 98 莫拉克颱風降雨所引發之邊坡崩塌，超過 200 年頻率的降雨為該崩塌的主要誘發原因。<br>(2)陡坡地形、未見岩層露頭、崩落塊體含大量土石，本研究認為此案例隸屬於降雨誘發之淺層崩塌。 | | |

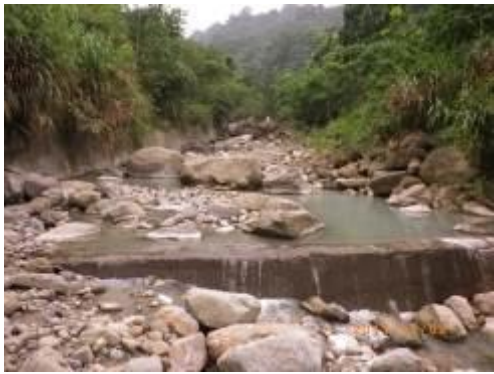
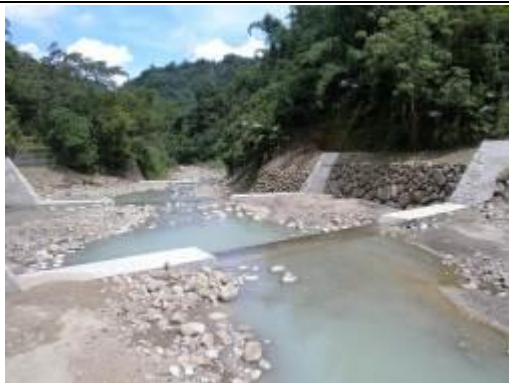
| 崩塌地現場<br>其餘資訊 | 1.地質較鬆軟，鄰近 50M 內有其餘崩塌。2.為河道兩旁之工程。 | | |
| 綜合研判 | (1)崩塌位於河川上邊坡，由施工程後照片及現場勘查判斷，河岸旁雖有崩塌，但崩塌範圍都在 20 公尺內，並無擴展成為較大崩塌案例，且崩塌以沿河岸方式產生。本研究判斷此崩塌主要原因應為豪雨引發河川洪水，洪水淘刷兩岸邊坡。<br>(2)雖本案例有部分崩塌產生，建議此案隸屬於兩旁河岸淘刷情況，不建議隸屬於淺層崩塌。 | | |

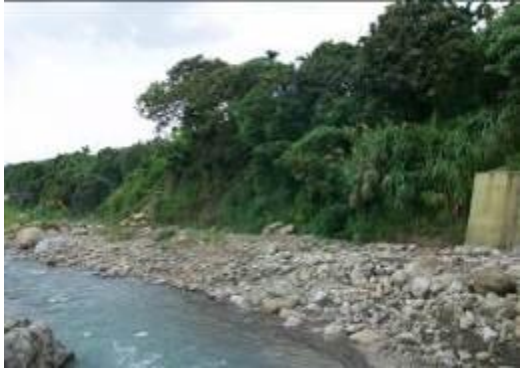
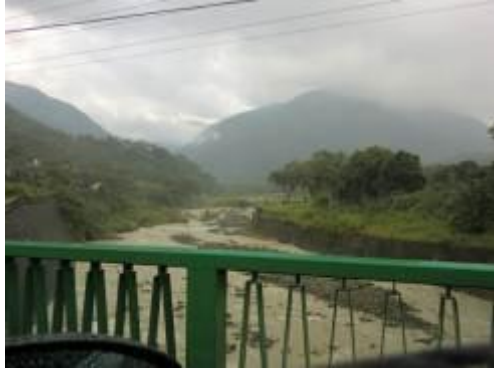
| 崩塌地現場<br>其餘資訊 | 應該是由上游產生的一連串崩塌。 | | |
| 綜合研判 | <p>(1)崩塌位於河川上邊坡，由工程前後照片及現場勘查判斷，此案例點上游應有一連串崩塌，導致大量土石崩落，造成沖毀河道、橋樑受損、河道加寬、塊石堆積於河床，金福橋即為完成之新橋。本研究判斷此崩塌主因應是豪雨引發河川洪水，洪水淘刷兩岸邊坡。</p> <p>(2)雖本案例上游山坡地有大量土石崩落，但位於案例處僅屬河川洪水淘刷兩岸之情況，不建議隸屬於淺層崩塌。</p> | | |

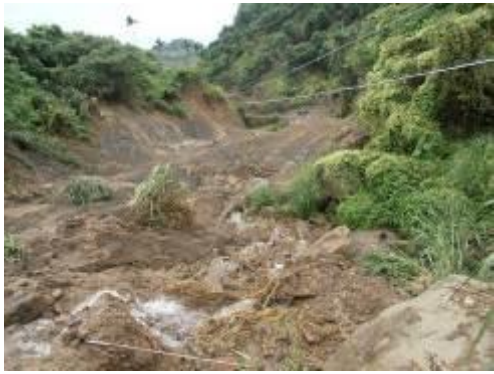
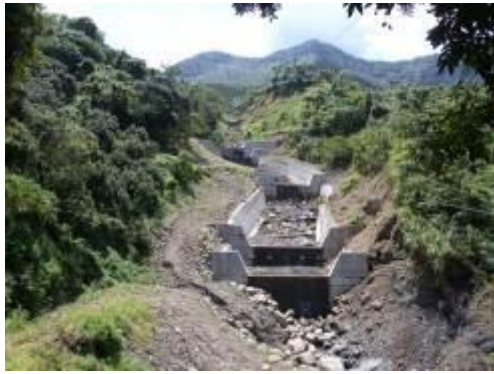
| 崩塌地現場<br>其餘資訊 | (1)上游處有很多崩塌。(2)下方已被掏刷。(3)崩塌主要受降雨所影響。(4)陸續有新崩塌發生，結構物下方得重做。 | | |
| 綜合研判 | (1)崩塌位於河川上邊坡，上游有多處崩落現象，現場勘查時陸續有新崩塌產生，結構物下方已被淘刷，此案例為豪雨引發河川洪水淘刷邊坡，導致邊坡崩塌裸露。<br>(2)陡坡地形、未見岩層露頭、崩落塊體含大土石，本研究認為此案例隸屬於淺層崩塌。 | | |

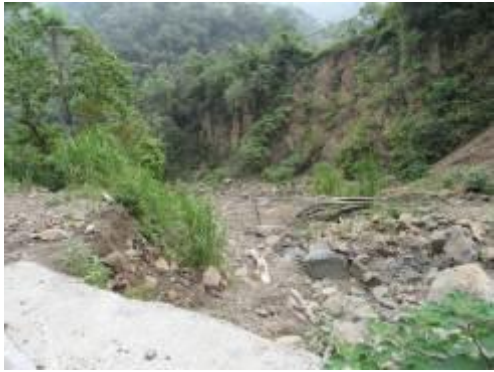
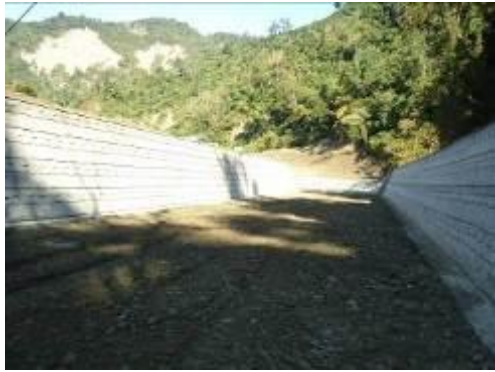
| 崩塌地現場<br>其餘資訊 | 河岸兩側有零星崩塌。 | | |
| 綜合研判 | (1)崩塌位於河川上邊坡，目前以護岸穩定邊坡，現勘時河岸兩側亦有零星崩塌。97 年辛樂克颱風初次誘發崩塌，本研究判斷此崩塌案例為颱風降雨引發河川洪水，淘刷邊坡造成崩塌。<br>(2)陡坡地形、未見岩層露頭、崩落塊體含大量土石，此案例隸屬於淺層崩塌。 | | |

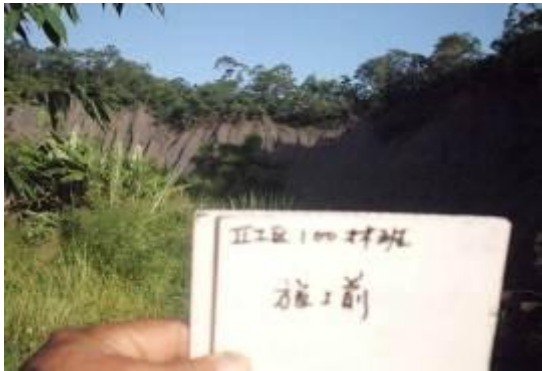
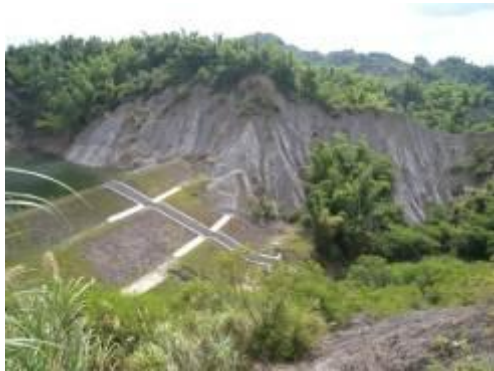
| 崩塌地現場<br>其餘資訊 | 地質鬆散。鄰近 50M 內有其餘崩塌。 | | |
| 綜合研判 | <p>(1)崩塌位於道路下邊坡，根據施工前後照片及現場勘查判斷，此案例屬泥岩地質，易風化崩塌，且崩塌位至接近山脊處，本研究認為此崩塌誘發原因為降雨。</p> <p>(2)該崩塌案例在 97 年辛樂克颱風初次誘發崩塌，且現勘時鄰近坡面亦有崩塌發生，代表崩塌主因是當地地質屬於泥岩性質，只要降雨強度足夠便可能造成部分崩塌落。</p> <p>(3)陡坡地形、未見岩層露頭、崩落塊體以大量土層為主，本研究判斷此案例隸屬於淺層崩塌。</p> | | |

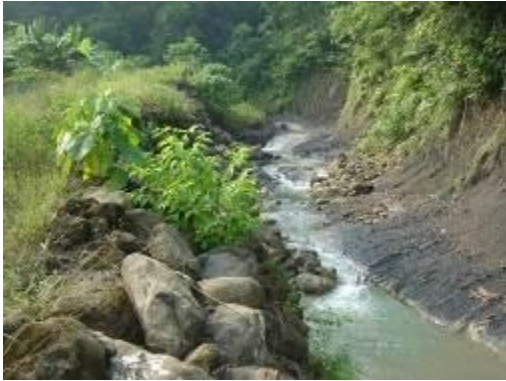
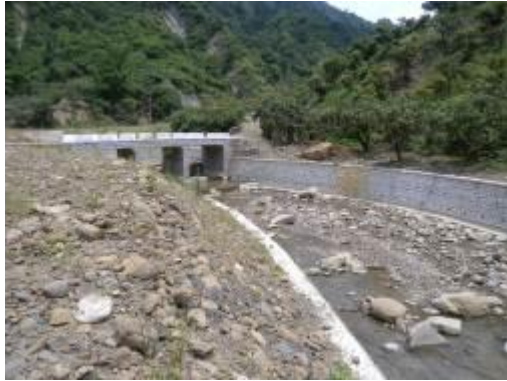
| 崩塌地現場<br>其餘資訊 | 1.附近為果園，種植許多果樹。2.地質不穩定、鬆軟。<br>3.有橋梁。 | | |
| 綜合研判 | (1)崩塌位於河川上邊坡，由工程前後照片及現場勘查判斷，此崩塌應是豪雨引發河川洪水，洪水淘刷兩岸邊坡，目前工程施作也以護岸整建維護邊坡穩定為主。<br>(2)若以河岸兩旁受淘刷而產生崩塌現象，本研究認為此類崩塌具有陡坡地形、已見岩層露頭、崩落塊體以土層為主，本研究認為此案例隸屬於淺層崩塌。 | | |

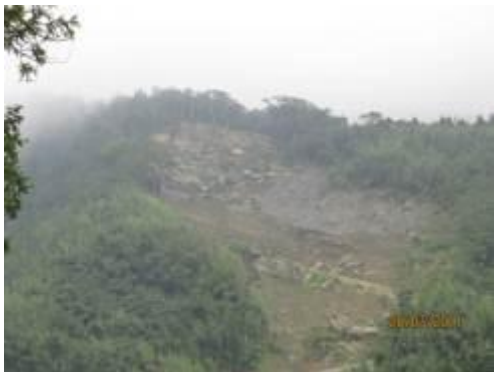
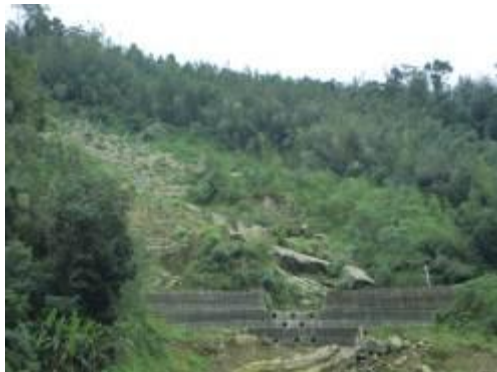
| 崩塌地現場<br>其餘資訊 | 此處因岩質屬砂頁岩互層，易因雨水侵蝕而風化崩塌。 | | |
| 綜合研判 | <p>(1)崩塌位於道路上下邊坡，現場勘查時植生復育情況良好，此地因地質屬砂頁岩互層，易因雨水侵蝕而風化崩塌。</p> <p>(2)崩塌時間為 98 年莫拉克颱風，判斷此崩塌誘發原因為超過 200 年頻率降雨，崩落主因是颱風降雨入滲造成邊坡崩落現象。</p> <p>(3)陡坡地形、已見岩層露頭、崩落塊體含有大量土層及少部分岩屑(岩塊)，本研究認為此案例隸屬於降雨誘發之淺層崩塌。</p> | | |

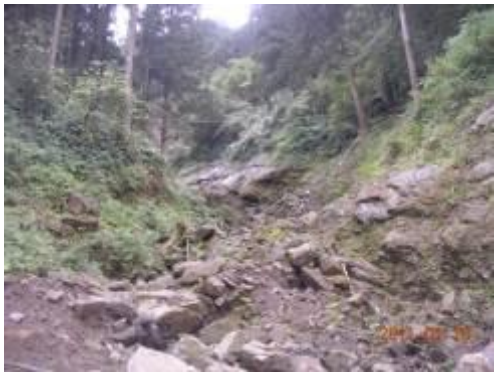
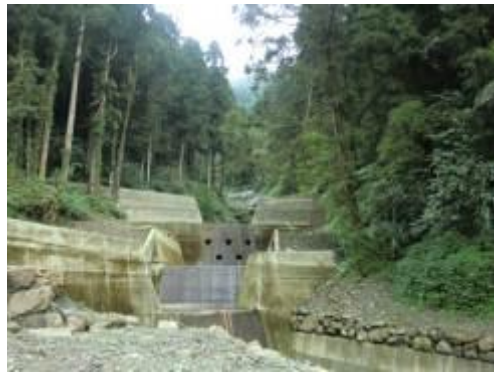
| 崩塌地現場<br>其餘資訊 | 工程位於阿里山森林鐵路 32 號隧道旁野溪。 | | |
| 綜合研判 | <p>(1)崩塌位於野溪上兩岸，由施工前後照片及現場勘查判斷，該崩塌起因為野溪洪水衝出，導致兩岸邊坡崩落，崩落材料有大量土層及少量岩塊，代表是野溪上游崩落土砂受洪水輸送至此。</p> <p>(2)此崩塌為 98 年莫拉克颱風造成，判斷崩塌主因是超過 200 頻率年豪雨引發洪水淘刷兩岸邊坡。</p> <p>(3)由目前工程設置、崩塌位置及災害型態，本研究建議將此案例歸類為土石流案例。</p> | | |

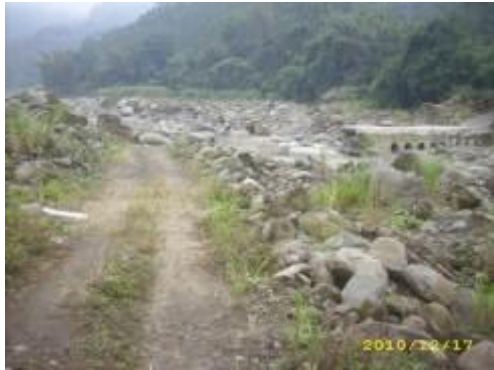
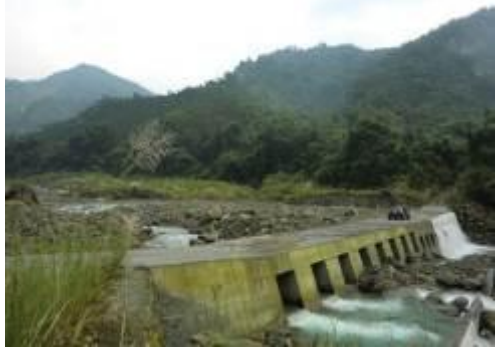
| 綜合研判 | <p>(1)此案例點位於河川上，原有潛壩受莫拉克颱風影響遭沖毀，判斷主要應是上游崩塌帶來大量土石堆積河道，洪水夾帶大量土石沖毀潛壩。</p> <p>(2)上游崩塌為 98 年莫拉克颱風所造成，判斷崩塌主因為超過 200 年頻率的降雨及河川淘刷導致邊坡崩塌。</p> <p>(3)陡坡地形、未見岩層露頭、崩落塊體含大量土石，本研究認為此案例隸屬於淺層崩塌。</p> | | |

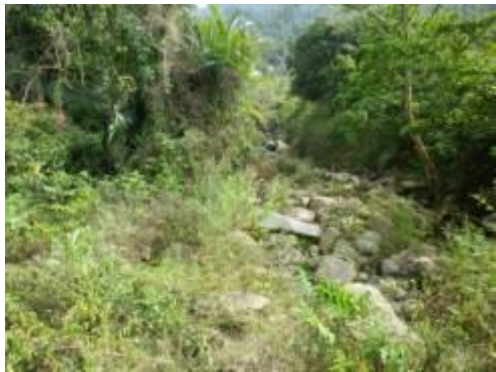
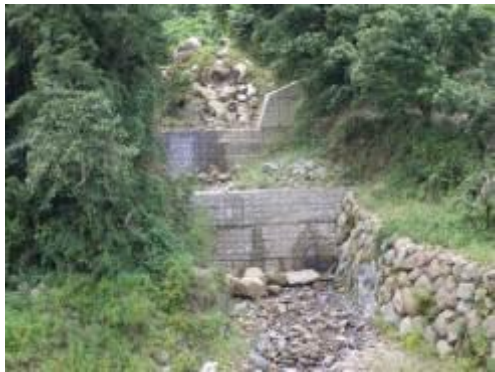
| 崩塌地現場<br>其餘資訊 | 鄰近 50M 內有其餘崩塌(在工程地點上方處)有住戶。 | | |
| 綜合研判 | (1)崩塌位於道路下邊坡及河川上邊坡，由施工前後照片及現場勘查判斷，此崩塌案例應為河川淘刷造成的邊坡崩塌。<br>(2)降雨為造成此案例崩塌主要原因，豪雨加上坡面水流溢流造成邊坡不穩定而引發崩塌。<br>(3)邊坡未見岩層露頭、崩落塊體含大量土石，本研究認為此案例隸屬於淺層崩塌。 | | |

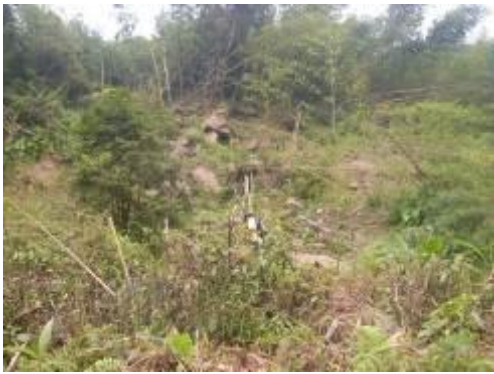
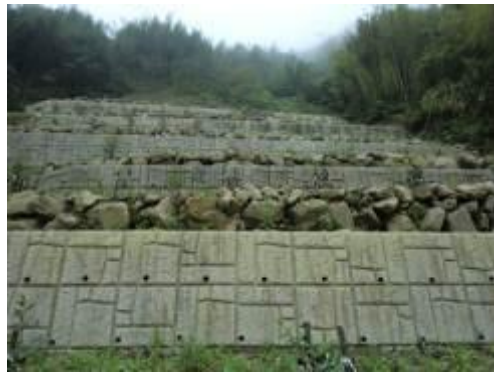
| 崩塌地現場<br>其餘資訊 | 莫拉克颱風所造成的崩塌，為保護上邊坡台 18 線公路。 | | |
| 綜合研判 | <p>(1)崩塌位於道路下邊坡，根據現場勘查判斷，崩落主因應非道路開發，而是豪雨引發水分入滲邊坡，導致邊坡土壤崩落。</p> <p>(2)此崩塌案例為 98 年莫拉克颱風所造成，判斷此崩塌誘發原因應為超過 200 年頻率降雨入滲邊坡，導致邊坡崩塌。</p> <p>(3)未見岩層露頭、崩落塊體以土層為主，本研究認為此案例隸屬於降雨誘發之淺層崩塌。</p> | | |

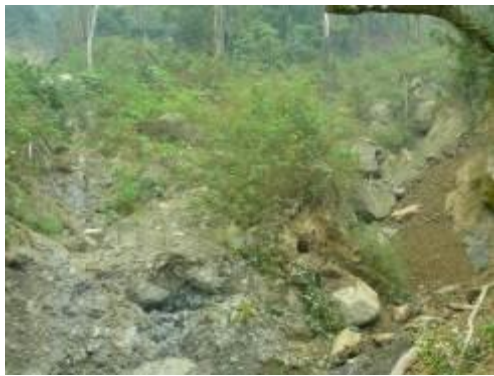
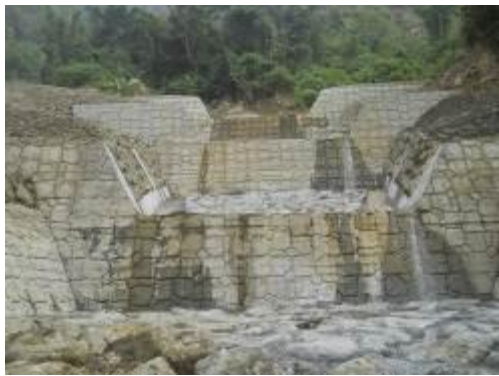
| 崩塌地現場<br>其餘資訊 | 莫拉克颱風帶來豪大雨，使上游邊坡崩塌，河床多淤積土石。 | | |
| 綜合研判 | (1)崩塌位於野溪上邊坡，且崩塌不僅一處，目前施作防砂設施等穩定兩岸邊坡。<br>(2)98 年莫拉克颱風降雨引發邊坡崩落，超過 200 年頻率的豪雨造成河川流量匯集，淘刷河川兩旁邊坡造成崩塌，主要誘發原因為降雨及河川淘刷。<br>(3)陡坡地形、未見岩層露頭、崩落塊體含有大量土層及少量岩屑，本研究認為此案例隸屬於降雨誘發之淺層崩塌。 | | |

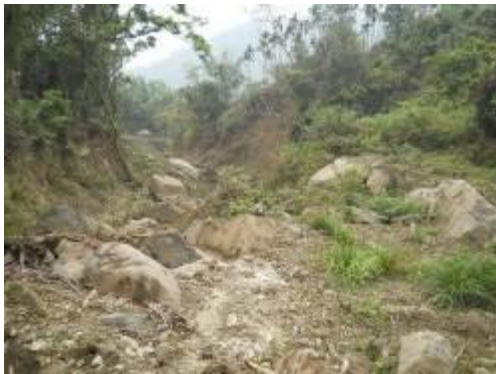
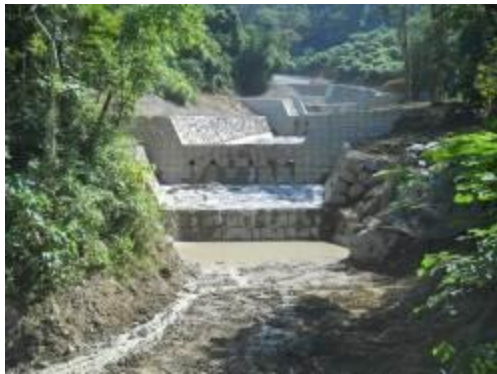
| 崩塌地現場<br>其餘資訊 | 莫拉克颱風帶來豪大雨，使上游邊坡崩塌，河床多淤積土石。 | | |
| 綜合研判 | (1)崩塌位於野溪上邊坡，且崩塌不僅一處，目前施作防砂設施等穩定兩岸邊坡。<br>(2)98 年莫拉克颱風降雨引發邊坡崩落，超過 200 年頻率的豪雨造成河川流量匯集，淘刷河川兩旁邊坡造成崩塌，主要誘發原因為降雨及河川淘刷。<br>(3)陡坡地形、未見岩層露頭、崩落塊體含有大量土層及少量岩屑，本研究認為此案例隸屬於降雨誘發之淺層崩塌。 | | |

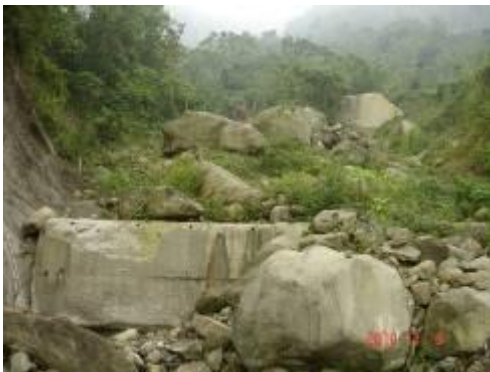
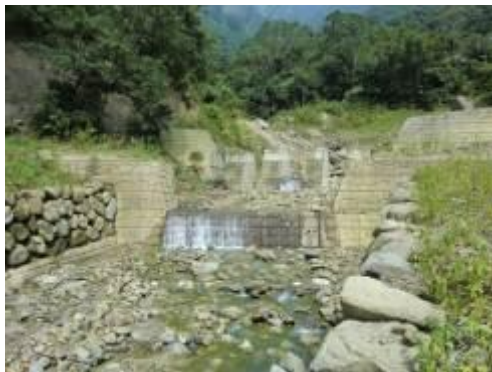
| 綜合研判 | (1)崩塌位於道路上下邊坡及河川上邊坡，由施工前照片判斷，豪雨引發洪水淘刷邊坡，上游崩塌帶下大量土石堆積於河道上，且撞擊原有構造物造。<br>(2)98 年莫拉克颱風降雨引發邊坡崩落，超過 200 年頻率的豪雨造成河川流量匯集，淘刷河川兩旁邊坡造成崩塌，主要誘發原因為降雨及河川淘刷。<br>(3)陡坡地形、未見岩層露頭、崩落塊體含大量土石，本研究認為此案例隸屬於淺層崩塌。 | | |

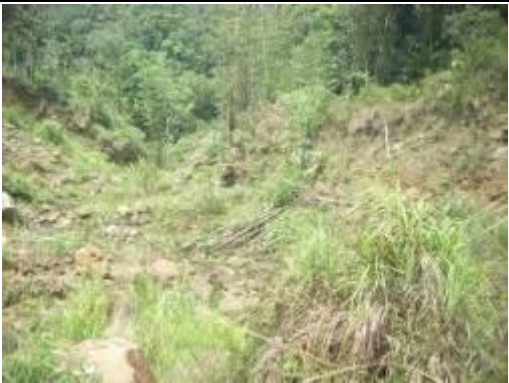
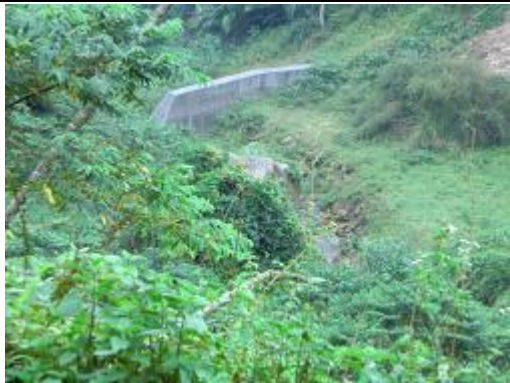
| 綜合研判 | <p>(1)崩塌位於野溪上邊坡及農路下邊坡，由施工前後照片及現場勘查判斷，豪雨使地表逕流匯集，淘刷坡腳造成邊坡崩落現象。</p> <p>(2)98 年莫拉克颱風引發此邊坡崩落，颱風降雨為該次崩塌誘因，但該邊坡地形造成逕流匯集，使洪水侵蝕、淘刷邊坡坡腳造成崩塌。</p> <p>(3)陡坡地形、未見岩層露頭、崩落塊體含大量土層，本研究認為此案例隸屬於淺層崩塌。</p> | | |

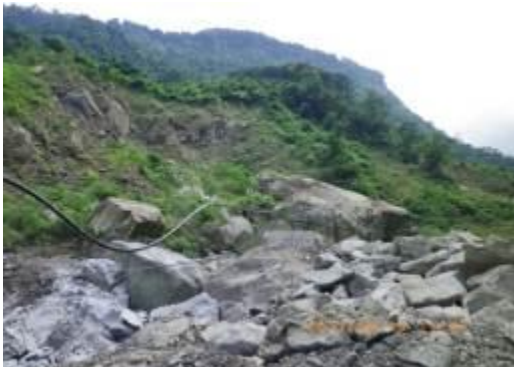
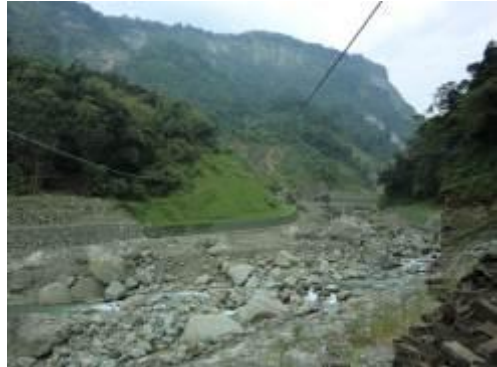
| 綜合研判 | <p>(1)此崩塌位於達娜伊谷遊樂區內，位於道路上下邊坡及河川上邊坡，由工程前後照片及現場勘查判斷，崩塌損及原有路面，代表此崩塌案例屬於降雨誘發道路上邊坡崩塌。</p> <p>(2)98 年莫拉克颱風初次誘發崩塌，過往無崩塌歷史，代表誘發原因為豪雨及道路開發相關。</p> <p>(3)陡坡地形、未見岩層露頭、崩落塊體含大量土石，本研究認為此案例隸屬於淺層崩塌。</p> | | |

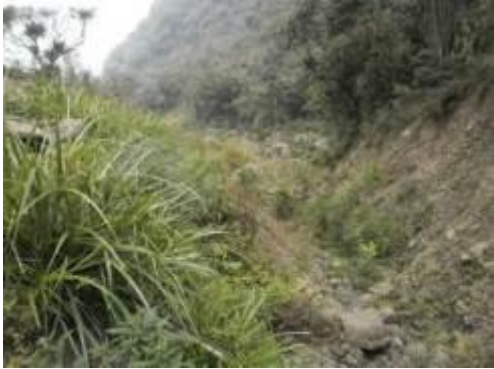
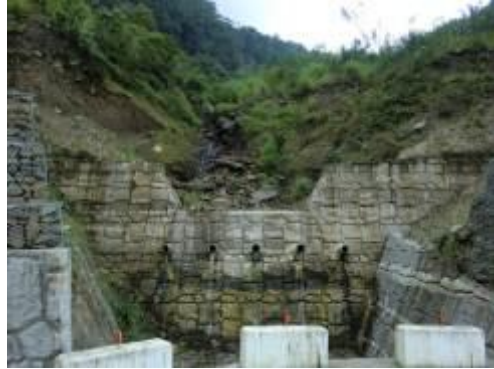
| 崩塌地現場<br>其餘資訊 | 有新崩塌發生。 | | |
| 綜合研判 | <p>(1)此崩塌位於道路上下邊坡及野溪上邊坡，由施工前後照片及現場勘查判斷，應是豪雨引發洪水淘刷邊坡兩岸造成崩塌。</p> <p>(2)98 年莫拉克颱風造成此處崩塌，於現場勘查時壩體上方又有新崩塌發生，本研究判斷崩塌主因是颱風豪雨造成土砂崩落，土砂匯集河川流量引發河岸崩塌。</p> <p>(3)陡坡地形、未見岩層露頭、崩落塊體以大量土層為主，本研究認為此案例隸屬於淺層崩塌。</p> | | |

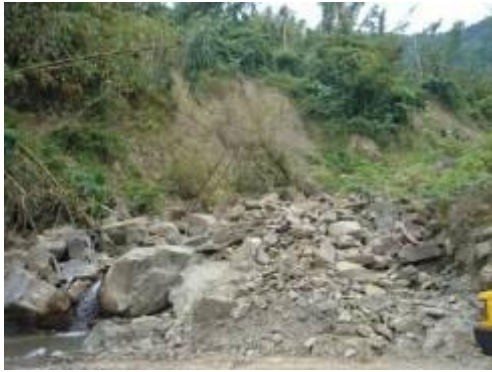
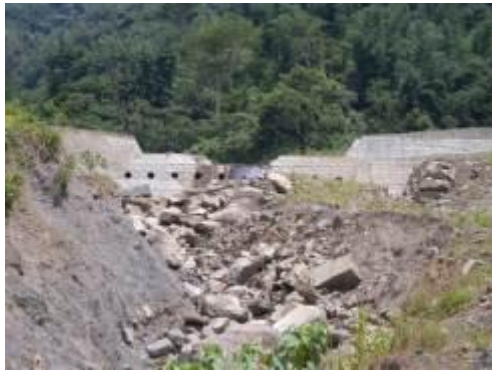
| 崩塌地現場<br>其餘資訊 | 河川右岸有整塊土體崩落，便道土石堆積，車輛無法通行，只可步行，且河道淤積嚴重。 | | |
| 綜合研判 | (1)崩塌位於道路上邊坡及河川上邊坡，根據現場勘查判斷，河川右岸有整塊土體崩落，大量土石堆積於河道上。<br>(2)此崩塌是由莫拉克颱風所造成，判斷崩塌主因為超過 200 年頻率的降雨，入滲水分及下邊坡河川淘刷，導致邊坡崩塌。<br>(3)陡坡地形、未見岩層露頭、崩落塊體含有大量土層及少量岩屑(岩塊)，本研究認為此案例隸屬於降雨及河川淘刷誘發之邊坡崩塌。 | | |

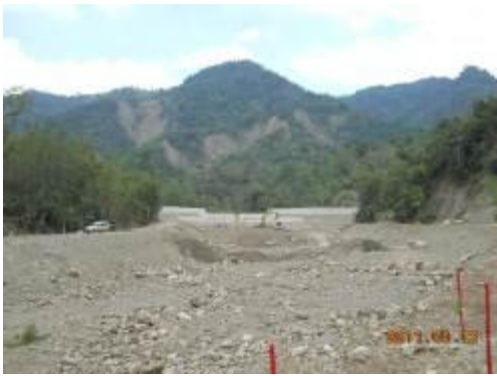
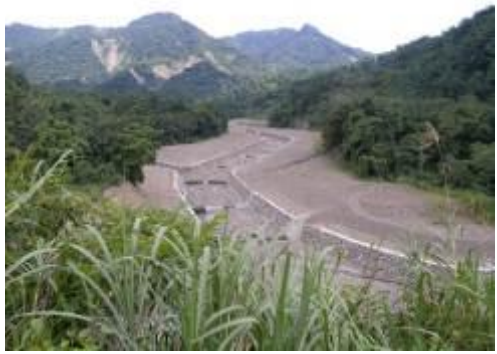
| 崩塌地現場<br>其餘資訊 | 有其餘崩塌，且河岸兩旁有零星崩塌。 | | |
| 綜合研判 | <p>(1)崩塌位於道路下邊坡及河川上邊坡，此處地質有膠結不良之情形，由施工前後照片及現場勘查判斷，上游崩落土石經河川洪水帶至下游堆積，且河岸兩旁亦有零星崩塌。</p> <p>(2)此崩塌發生時間為 98 年莫拉克颱風，本研究判斷此崩塌主要誘發原因為超過 200 年頻率的降雨，土砂匯集河川流量引發崩塌。</p> <p>(3)陡坡地形、未見岩層露頭、崩落塊體以土層為主，本研究認為此案例隸屬於淺層崩塌。</p> | | |

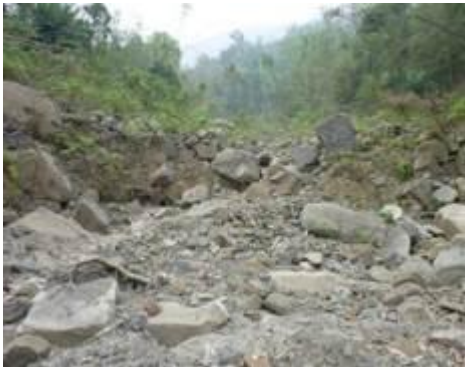
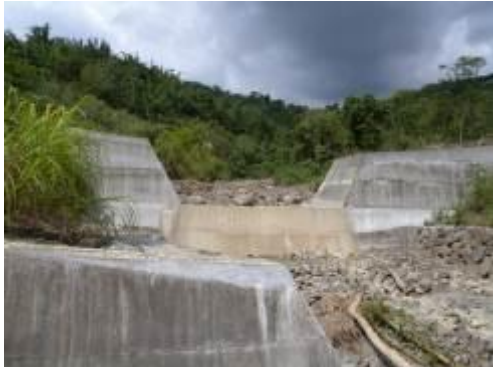
| 崩塌地現場<br>其餘資訊 | 附近有其餘崩塌。土砂下移堆積河道。 | | |
| 綜合研判 | <p>(1)崩塌位於野溪上邊坡，由工程前後照片及現場勘查判斷，部分邊坡因河川淘刷而引發成單一崩塌，沿野溪兩旁都也類似崩塌產生。</p> <p>(2)此崩塌發生時間為 98 年莫拉克颱風，本研究判斷此崩塌主要誘發原因為超過 200 年頻率的降雨，土砂匯集河川流量引發邊坡崩塌。</p> <p>(3)陡坡地形、未見岩層露頭、崩落塊體含大量土石，本研究認為此案例隸屬於淺層崩塌。</p> | | |

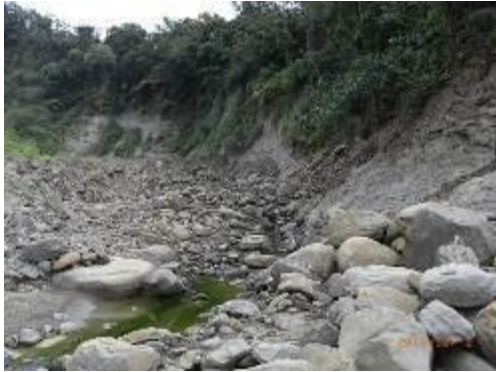
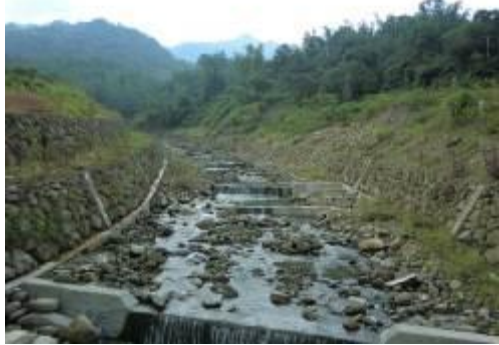
| 綜合研判 | (1)崩塌位於河川上邊坡，由施工前照片判斷，崩塌外型上窄下寬，此崩塌案例應為河川淘刷造成邊坡崩塌。<br>(2)為一般豪雨事件誘發之崩塌，降雨引發河川洪水淘刷兩岸邊坡，大量土石堆積至下游處。<br>(3)上游為未見岩層露頭、崩落塊體含大量土石及岩屑，本研究認為此案例上游處隸屬於淺層崩塌，下游處為土石堆積區。 | | |

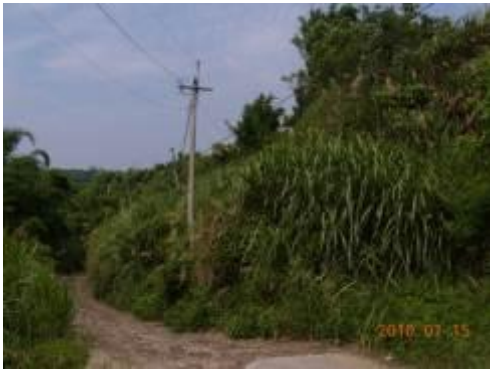
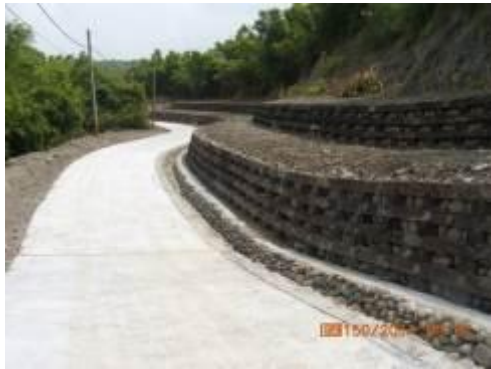
| 綜合研判 | (1)崩塌位於道路上邊坡，崩落材料來自坡面上之土砂，崩塌材料以邊坡上之土層為主，且崩塌範圍僅至道路為止，並未延伸至下邊坡。<br>(2)一般豪雨事件誘發之崩塌，本研究判斷崩塌主因為降雨入滲導致淺層土壤水分飽和，及過往道路開發造成上邊坡不穩定而引發崩落。<br>(3)未見岩層露頭、崩落塊體以土層為主，本研究認為此案例隸屬於淺層崩塌。 | | |

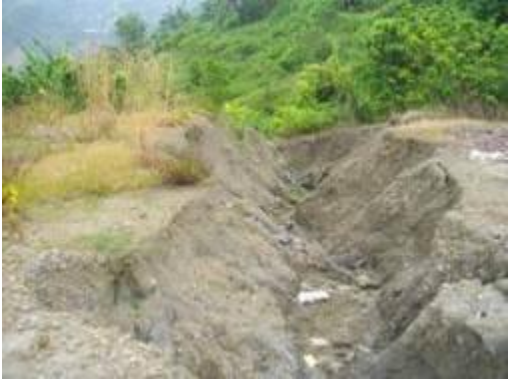
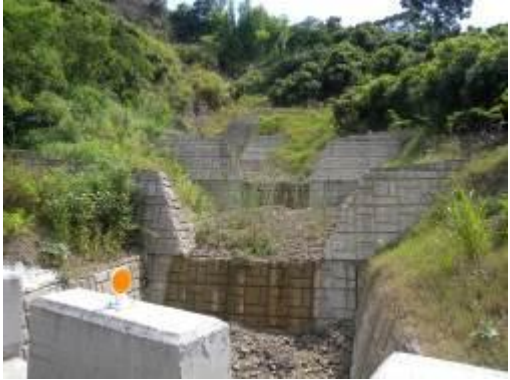
| 崩塌地現場<br>其餘資訊 | 為莫拉克颱風後新增崩塌。坡面裸露，逕流沖刷嚴重，沖蝕溝發達。 | | |
| 綜合研判 | <p>(1)崩塌並未鄰近道路或河川，由施工前照片判斷，該崩塌起因是邊坡地表逕流匯集，形成蝕溝，土砂沿蝕溝處垮落。</p> <p>(2)98 年莫拉克颱風降雨引發此邊坡表土崩落，颱風降雨為該次崩塌誘因，但該邊坡地形造成逕流匯集而成為蝕溝則是該崩塌主因。</p> <p>(3)陡坡地形、已見岩層露頭、崩落塊體含有大量土層，本研究認為此案例隸屬於降雨誘發之淺層崩塌。</p> | | |

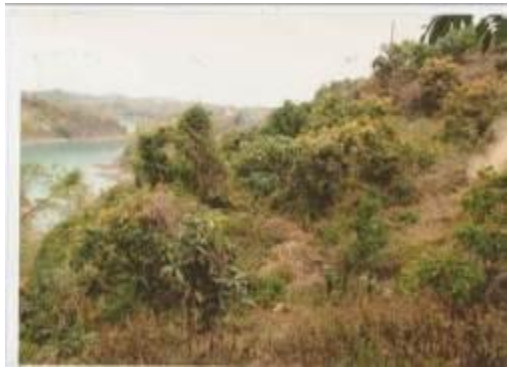
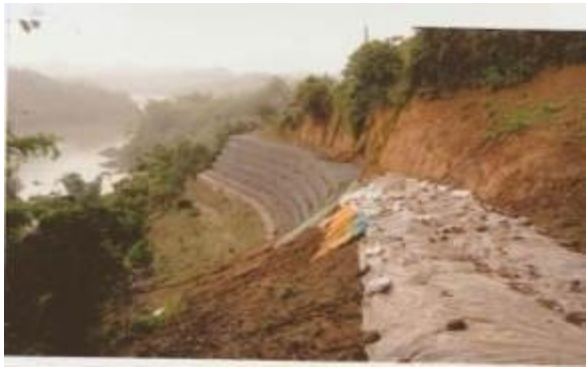
| 綜合研判 | (1)崩塌位於道路下邊坡，由施工前後照片判斷，道路下邊坡路基流失，此崩塌案例應與道路開發相關。<br>(2)一般豪雨事件誘發之崩塌，降雨為該崩塌主要誘發原因，降雨匯集地表逕流冲刷下邊坡而造成邊坡流失。<br>(3)陡坡地形、未見岩層露頭、崩落塊體含有大量土層，本研究認為此案例隸屬於降雨誘發之淺層崩塌。 | | |

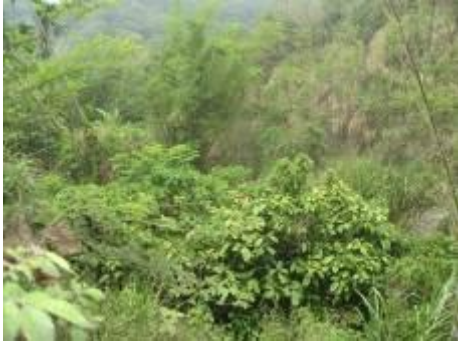
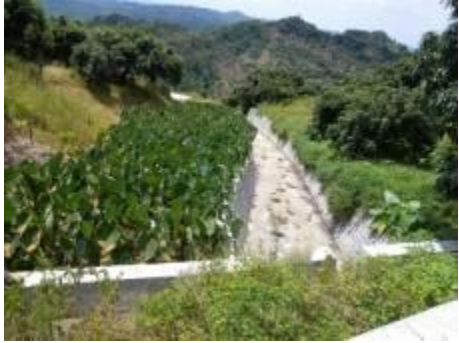
| 崩塌地現場其餘資訊 | 有很多果樹。降雨集中逕流沖刷坡面，坡面逕流快速匯集，致使坡面坑溝發生侵蝕、淘刷、崩塌。 | | |
| 綜合研判 | (1)崩塌位於道路下邊坡，由施工前後照片及現場勘查判斷，該崩塌起因是邊坡地表逕流匯集淘刷坡面，形成蝕溝造成崩塌。一般豪雨事件誘發之崩塌，降雨為該崩塌主要誘發原因。<br>(3)陡坡地形、未見岩層露頭、崩落塊體含有大量土層，本研究認為此案例隸屬於降雨誘發之淺層崩塌。 | | |

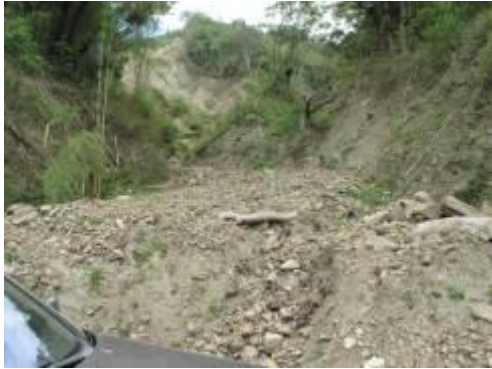
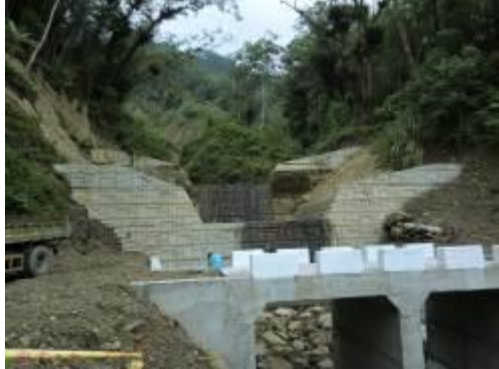
| 崩塌地現場<br>其餘資訊 | 河道沖刷坡腳。野溪刷深造成崩塌。 | | |
| 綜合研判 | (1)崩塌位於道路上下邊坡及河川上邊坡，由施工前後照片及現場勘查判斷，降雨引發野溪流量匯集淘刷下邊坡，造成邊坡崩落，目前以防砂設施穩定坡腳。<br>(2)為一般豪雨事件引發之崩塌，降雨入滲為該崩塌主要誘發原因。<br>(3)陡坡地形、未見岩層露頭、崩落塊體含有大量土層，本研究認為此案例隸屬於淺層崩塌。 | | |

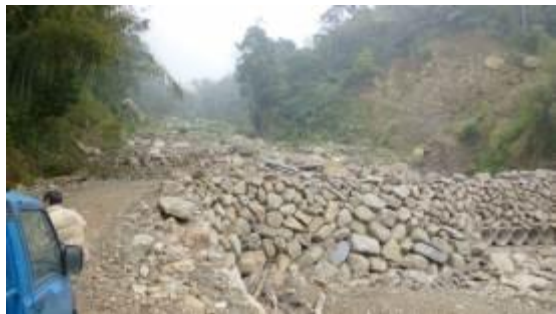
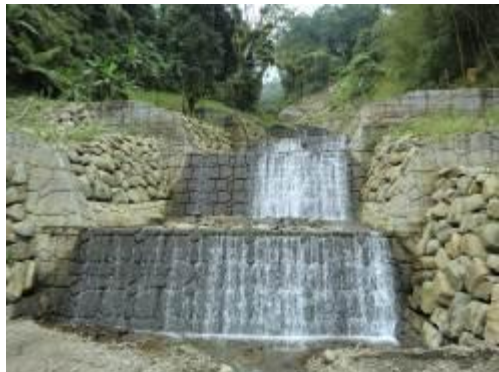
| 崩塌地現場<br>其餘資訊 | 邊坡上方有些新崩塌，大致上情況良好。 | | |
| 綜合研判 | <p>(1)崩塌位於道路上邊坡及河川上邊坡，由施工前照片判斷，野溪右方有一大塊崩塌現象，目前則以防砂設施、護岸等工程穩定邊坡。</p> <p>(2)此案例為降雨誘發，且鄰近排水溝量大，本研究判斷為降雨引發野溪淘刷邊坡造成崩塌。</p> <p>(3)陡坡地形、未見岩層露頭、崩落塊體含有大量土層及少量岩屑，本研究認為此案例隸屬於淺層崩塌。</p> | | |

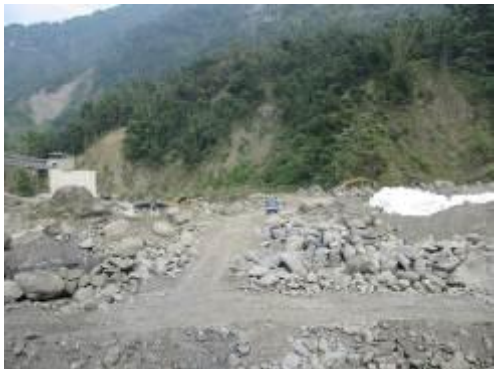
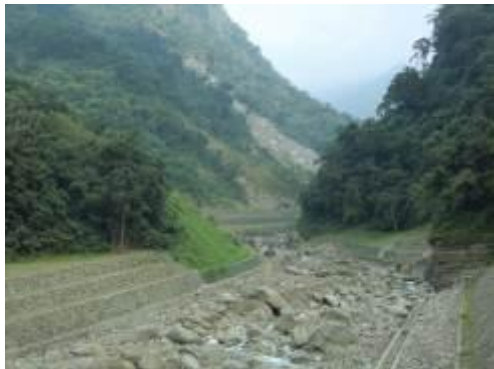
| 崩塌地現場<br>其餘資訊 | 河道沖刷坡腳，有新崩塌。 | | |
| 綜合研判 | (1)崩塌位於河川上邊坡，由現場勘查判斷，此崩塌外型屬於上窄下寬，崩塌主要誘發原因應是河川淘刷。<br>(2)此邊坡是 98 年莫拉克颱風誘發崩塌，代表此崩塌誘發原因為超過 200 年頻率的降雨及河川流量淘刷。<br>(3)陡坡地形、未見岩層露頭、崩落塊體以大量土層為主，本研究判斷此崩塌案例是由降雨及河川淘刷誘發之土層崩落淺層崩塌。 | | |

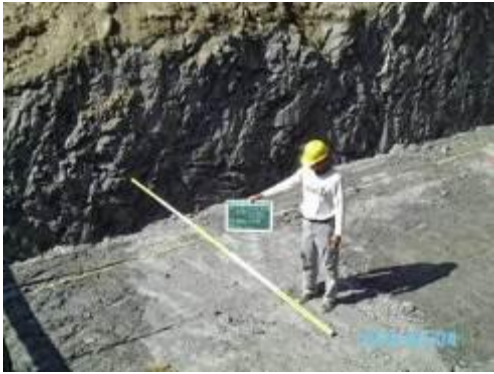
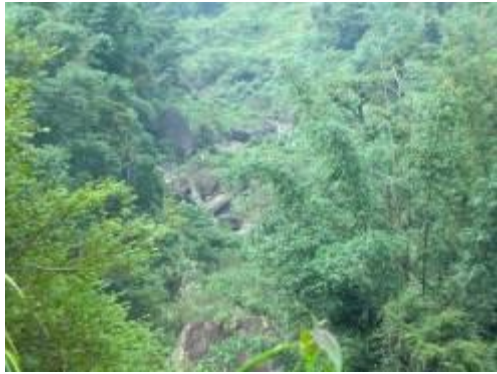
| 綜合研判 | (1)崩塌位於河川上邊坡，沿河岸有多處崩落現象，本研究判斷應為土石流堆積處。<br>(2)此崩塌案例為 98 年莫拉克颱風造成，本研究判斷崩塌主因是超過 200 年頻率的豪雨造成土砂崩落，土砂匯集河川流量，引發河岸崩塌。<br>(3)此案例土石堆積處應隸屬於土石流，但在河岸旁的崩塌則可歸類為淺層崩塌。 | | |

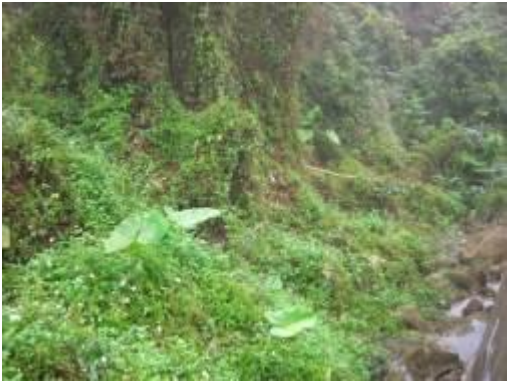
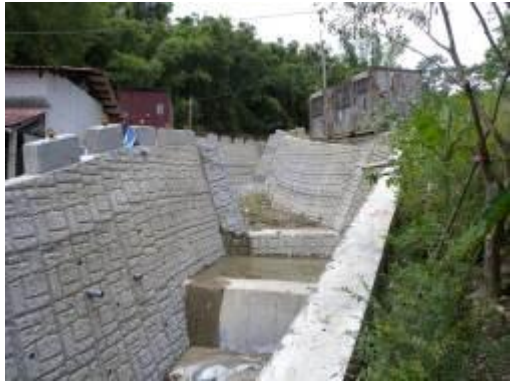
| 崩塌地現場<br>其餘資訊 | 當地居民指出該處有降雨時會有崩落嚴重的情形，且排水不良，路面會積水 | | |
| 綜合研判 | (1)崩塌位於道路上、下邊坡，現場勘查時當地居民指出，降雨時會有嚴重崩落現象，且路面排水不良，易積水引發崩塌。<br>(2)為一般豪雨事件誘發之崩塌現象，此崩塌案例主因應是降雨且排水不良引發的邊坡崩塌。<br>(3)陡坡地形、未見岩層露頭、崩落塊體含大量土石，本研究認為此案例隸屬於降雨誘發之淺層崩塌。 | | |

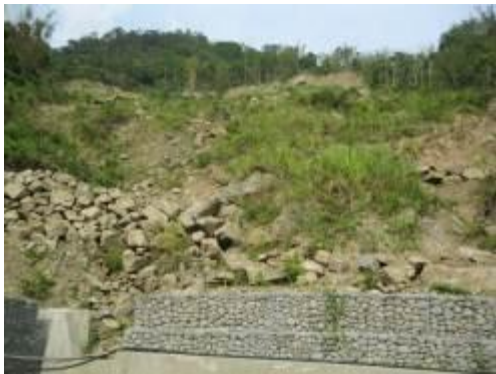
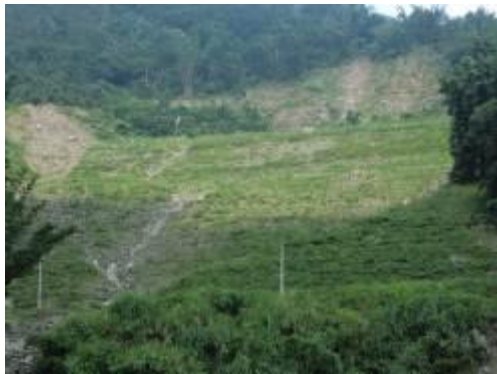
| 崩塌地現場<br>其餘資訊 | 有新崩塌，且附近還有工程進行。 | | |
| 綜合研判 | (1)崩塌位於道路上、下邊坡，鄰近排水溝量大，代表降雨入滲至地下水較為豐沛的坡面，導致坡面較上層的土層引發崩落。<br>(2)97 年辛樂克颱風初次誘發崩塌，代表此崩塌案例主要誘發原因為颱風降雨。<br>(3)陡坡地形、未見岩層露頭、崩落塊體含大量土石，本研究認為此案例隸屬於降雨誘發之淺層崩塌。 | | |

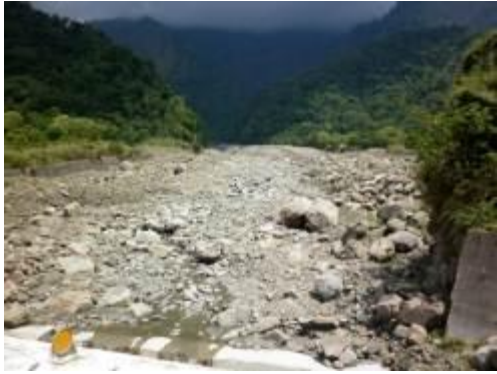
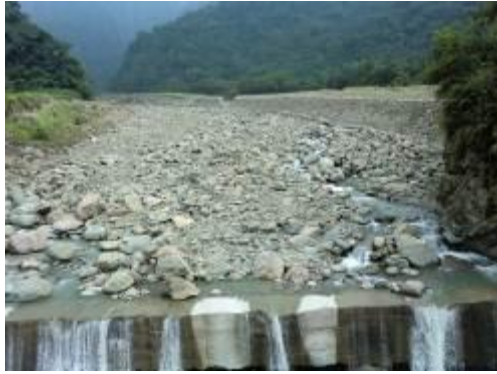
| 綜合研判 | (1)河川上游土砂在河川匯集流量時，將上游崩落土砂聚集於此。<br>(2)此崩塌發生時間為 98 年莫拉克颱風，本研究判斷此崩塌主要誘發原因為超過 200 年頻率的降雨，土砂匯集河川流量形成土石流。<br>(3)本研究建議此案例隸屬於土石流案例。 | | |

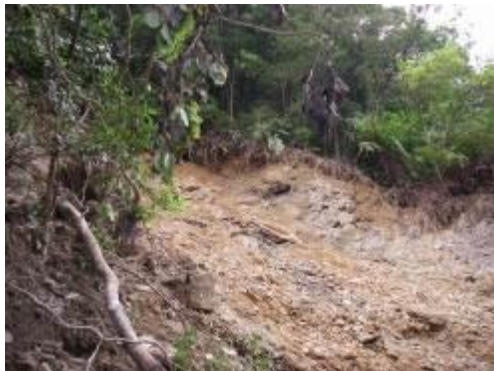
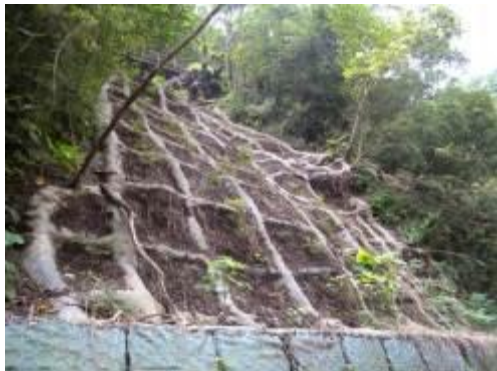
| 崩塌地現場<br>其餘資訊 | 崩塌地點位於林美石磐步道 120M 處，工程已完工，在崩塌之上邊坡有一座觀景橋。2011 年 6 月底發生崩塌。 | | |
| 綜合研判 | <p>(1)崩塌位於道路上邊坡及河川上邊坡，由施工前後照片及現場勘查判斷，坡面型態上窄下寬，此崩塌應與道路開發造成上邊坡不穩定相關。</p> <p>(2)此案例為降雨誘發，本研究判斷此崩塌誘發主要原因應是降雨入滲至土層淺薄的坡面，而且在道路開發不穩定的上邊坡條件下引發崩塌。</p> <p>(3)陡坡地形、未見岩層露頭、崩落塊體含大量土層，本研究認為此案例隸屬於淺層崩塌。</p> | | |

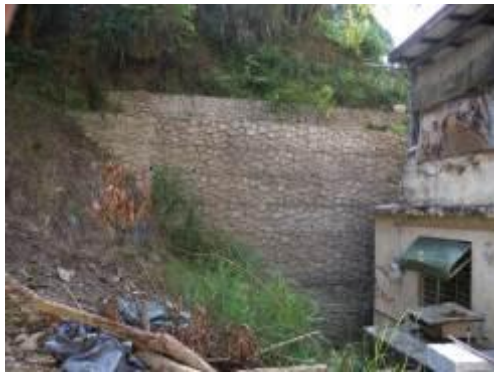
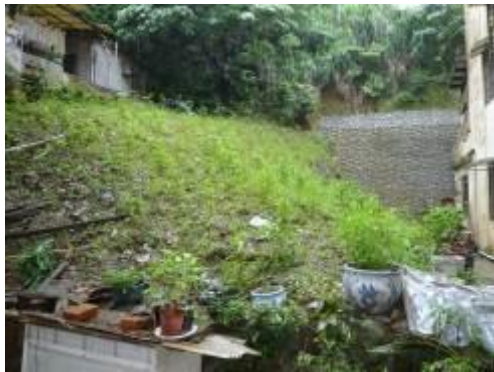
| 崩塌地現場<br>其餘資訊 | 為民宅後方之擋土牆。 | | |
| 綜合研判 | (1)此案例為民宅後方之擋土牆，為保護居民安全而施作，並非自然崩塌現象。<br>(2)本研究建議此案例不屬於淺層崩塌案例。 | | |

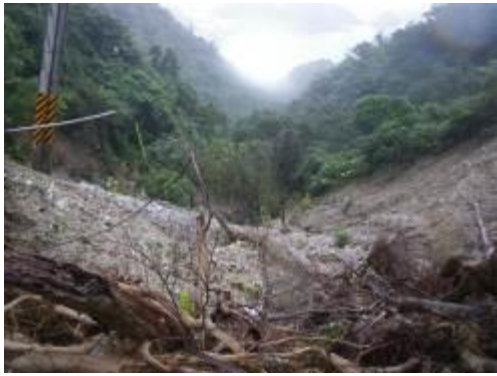
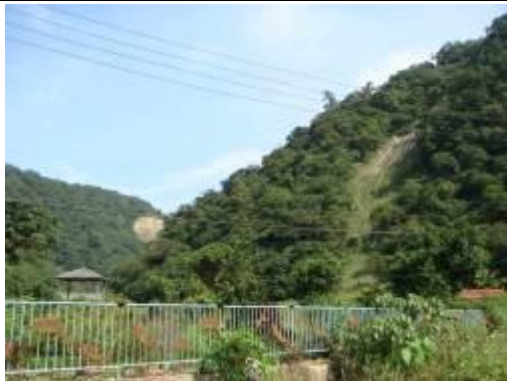
| 崩塌地現場<br>其餘資訊 | 本崩塌下邊坡有排水溝，上游約有 3M 壩。梅姬颱風所造成的。 | | |
| 綜合研判 | (1)崩塌並未鄰近道路或河川，由施工前後照片及現場勘查判斷，該崩塌起因是邊坡地表逕流匯集，形成蝕溝，土砂沿蝕溝處垮落。<br>(2)該崩塌為降雨誘發，但該邊坡地形造成逕流匯集而成為蝕溝則是該崩塌主因。<br>(3)陡坡地形、未見岩層露頭、崩落塊體含大量土層，本研究認為此案例隸屬於降雨誘發之淺層崩塌。 | | |
