## 摘要

本研究於第二年度之工作重點在於進行 139 處崩塌案例現場勘查及資料分析，藉以瞭解國有林地淺層崩塌特性及主要誘發因素，並於各林管處選取代表性子集水區進行調查工作，分析代表性子集水區崩塌特性，根據分析結果建立崩塌潛勢模式，並結合部落、暫准建地、林道及森林遊樂區等保全對象進行風險評估；綜合兩年度研究成果，瞭解淺層崩塌對國有林地之破壞及後續影響。茲將獲致之成果歸納如后：

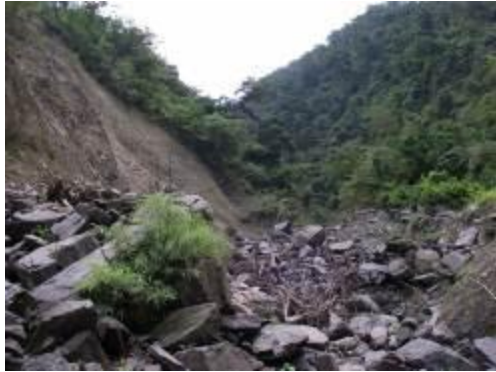
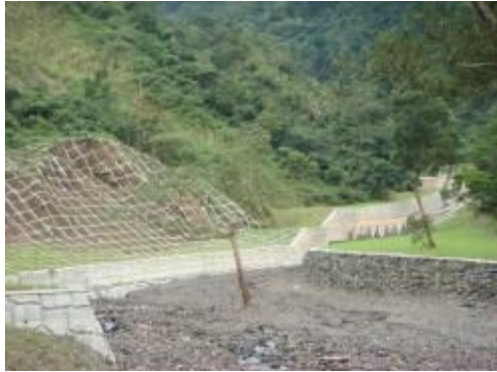
| 崩塌地現場<br>其餘資訊 | (1) 工程上邊坡有圓弧崩塌，已有植生復育約 50%。<br>(2) 鄰近地區有土石崩落，岩盤裸露。 | | |
| 綜合研判 | (1)崩塌位於河川上邊坡，由施工前後照片及現場勘查判斷，崩塌外型下寬上窄，應與河川淘刷相關。<br>(2)此崩塌案例為梅姬颱風所造成的崩塌，颱風豪雨引發河川淘刷之案例。<br>(3)陡坡地形、未見岩層露頭、崩落塊體含大量土層及少量岩屑，此案例隸屬於淺層崩塌。 | | |

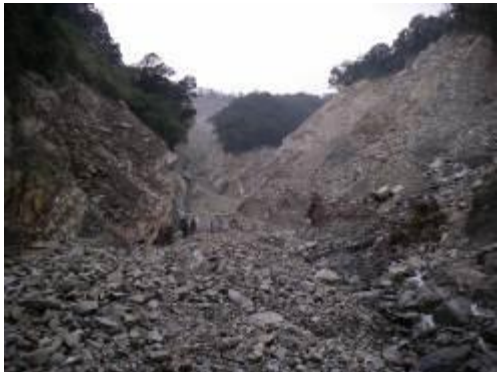
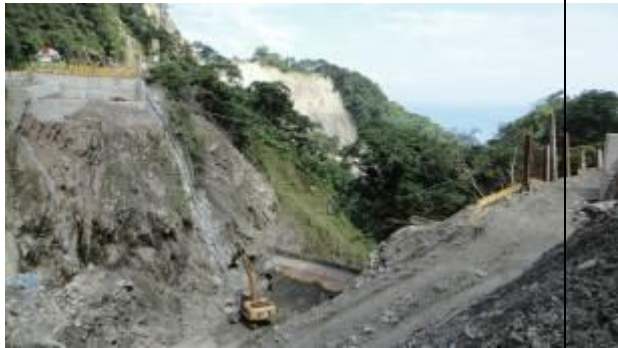
| 崩塌地現場其餘資訊 | 崩塌範圍廣大，橋樑下方尚有其他工程在施作。 | | |
| 綜合研判 | (1)崩塌位於道路上、下邊坡及河川上邊坡，崩塌位置接近山脊，由照片及現場勘查判斷，地層為片岩，常因降雨入滲造成崩落現象，本研究認為此崩塌誘發原因為片岩地層及降雨。<br>(2)梅姬颱風初次誘發崩塌，颱風降雨為該次崩塌主要誘發原因。<br>(3)陡坡地形、未見岩層露頭、崩落塊體含大量土層及少量岩屑，本研究認為此案例隸屬於淺層崩塌。 | | |

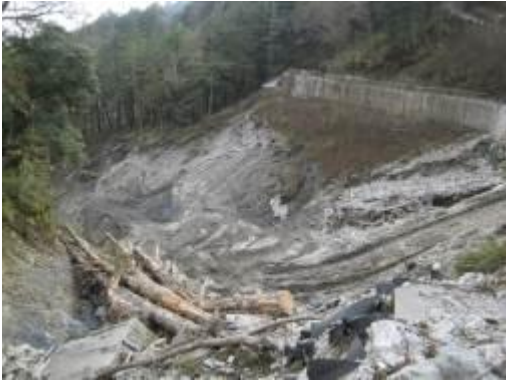
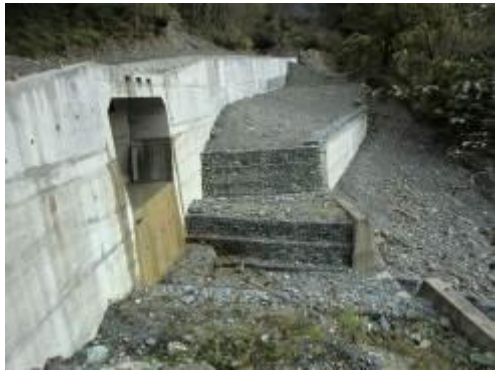
| 崩塌地現場<br>其餘資訊 | 因莫拉克颱風所造成的，目前尚在施工中。 | | |
| 綜合研判 | <p>(1)屬於陡坡地形，全坡面崩塌，坡腰中間有遊樂區內道路通過，施工工程重於以護岸減少坡面掏刷，目前坡面穩定，仍有可能於其他豪雨事件中引發崩落。</p> <p>(2)98 年莫拉克颱風降雨誘發此邊坡崩塌，代表主要誘發原因為超過 200 年頻率降雨，但該邊坡地形造成逕流匯集而成蝕溝則為該崩塌主因。</p> <p>(3)陡坡地形、已見岩層露頭、崩落塊體含大量土層及少量岩屑(未達岩塊)，判斷此崩塌由降雨及道路開發誘發之淺層崩塌。</p> | | |

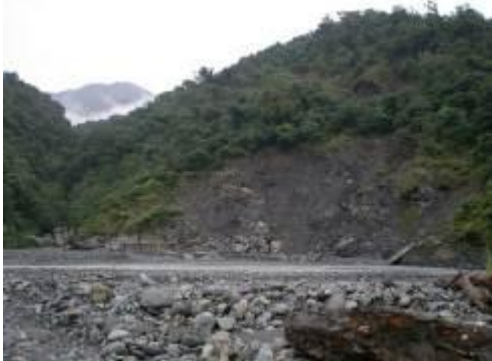
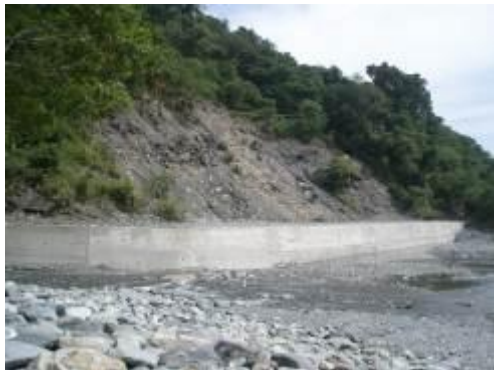
| 綜合研判 | (1)此崩塌案例位於河川上邊坡，由施工前照片判斷，崩塌外型上窄下寬，應與河川淘刷相關。<br>(2)此邊坡是 98 年莫拉克颱風誘發崩塌，代表此崩塌主要誘發原因為超過 200 年頻率的降雨及河川流量淘刷。<br>(3)陡坡地形、未見岩層露頭、崩落塊體含大量土層，本研究認為此案例隸屬於淺層崩塌。 | | |

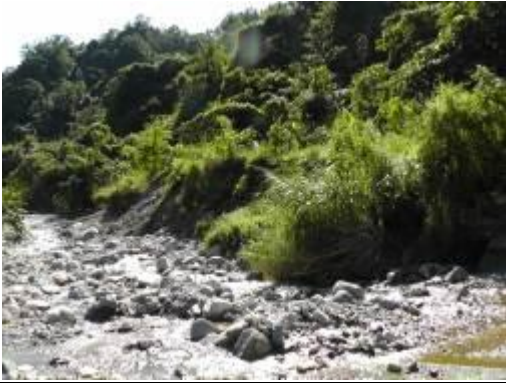
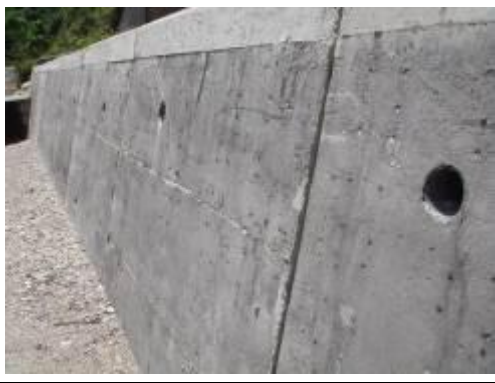
| 崩塌地現場其餘資訊 | 野溪邊坡崩塌嚴重，一連串都有崩塌。 | | |
| 綜合研判 | (1)崩塌位於河川上邊坡，由現場勘查判斷，河岸旁雖有崩塌，但崩塌範圍都不大，並無擴展成較大崩塌案例，且崩塌以沿河岸方式產生。<br>(2)本研究判斷此崩塌主因應是豪雨引發河川洪水，洪水淘刷兩岸邊坡。<br>(3)雖本案例有部分崩塌產生，建議此案例應隸屬於兩旁河岸淘刷情形，不建議隸屬於淺層崩塌。 | | |

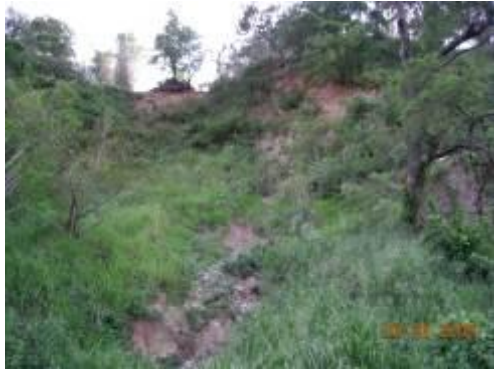
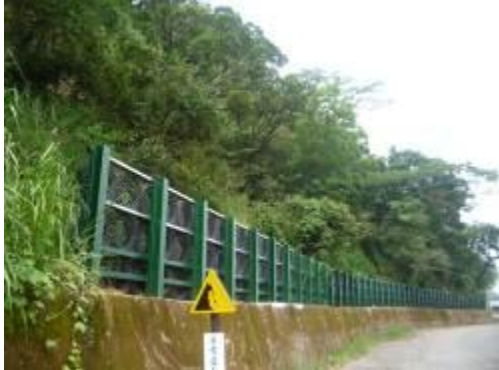
| 綜合研判 | <p>(1)崩塌位於道路上邊坡，由施工前照片判斷，此崩塌案例上緣接近山脊處，崩塌應與降雨入滲相關。</p> <p>(2)崩塌初次誘發時間大約為 95 年，代表降雨入滲為該崩塌主要誘發原因。</p> <p>(3)陡坡地形、未見岩層露頭、崩落塊體含有大量土石，本研究認為此案例隸屬於降雨誘發之淺層崩塌。</p> | | |

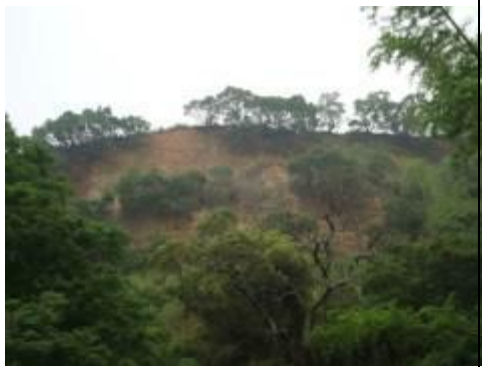
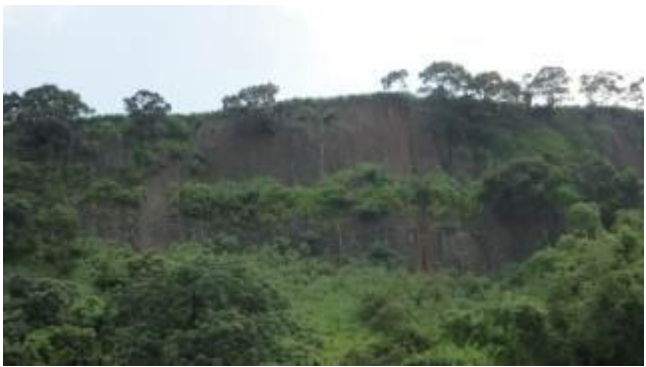
| 綜合研判 | (1)崩塌位於道路上邊坡，目前工程以擋土牆及植生復育維護邊坡穩定，但該邊坡為沖積層，仍有可能在其他豪雨事件中引發崩落。<br>(2)該崩塌案例初次誘發時間為 89 年，代表降雨(沖積層)為崩塌主要誘發原因。<br>(3)陡坡地形、未見岩層露頭、崩落塊體含大量土層，本研究認為此案例隸屬於淺層崩塌。 | | |

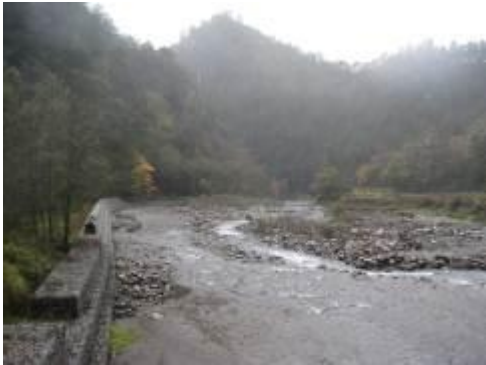
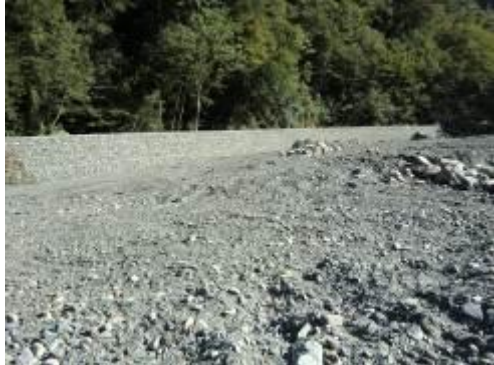
| 崩塌地現場<br>其餘資訊 | 僅是護岸工程。 | | |
| 綜合研判 | (1)由現場勘查發現，此案例僅屬於護岸工程，鄰近坡面並無崩塌現象。<br>(2)本研究不建議此案例隸屬於淺層崩塌。 | | |

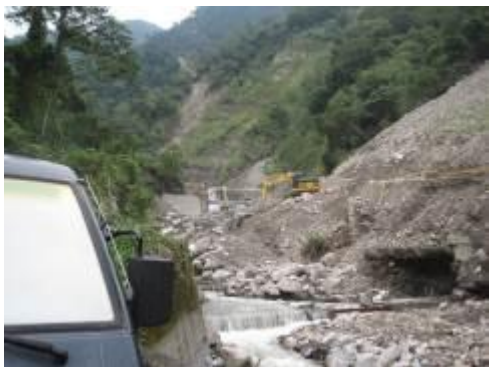
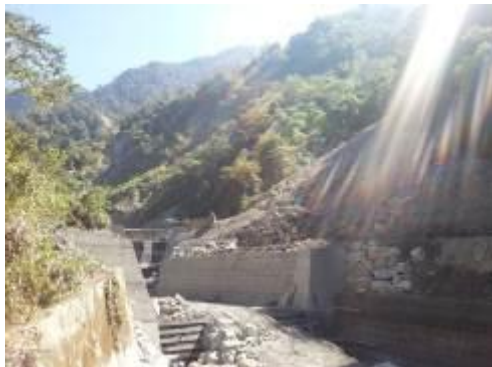
| 崩塌地現場<br>其餘資訊 | 目前正在施工中。 | | |
| 綜合研判 | (1)崩塌位於河川上邊坡，根據現場勘查判斷，主要誘發原因為降雨，與河川淘刷並無明顯關係。<br>(2)初次誘發崩塌時間搭約為 96 年，後續持續發生他崩現象。<br>(3)陡坡地形、未見岩層露頭、崩落塊體含大量土石，本研究認為此案例隸屬於淺層崩塌。 | | |

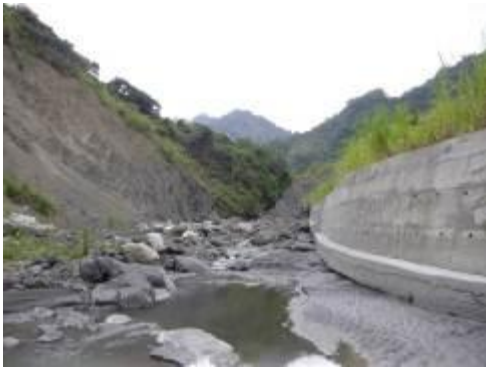
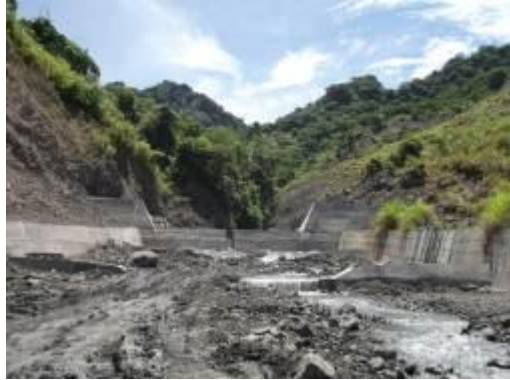
| 綜合研判 | (1)崩塌位於河川上邊坡，由工程前後照片判斷，部分邊坡引發成單一崩塌，沿河岸兩旁都有類似崩塌情形。本研究判斷此崩塌主因應是豪雨引發河川洪水，洪水淘刷兩岸邊坡。<br>(2)此案例具有陡坡地形、鄰近邊坡已見岩層露頭、崩落塊體以土層為主，本研究認為此案例隸屬於淺層崩塌。 | | |

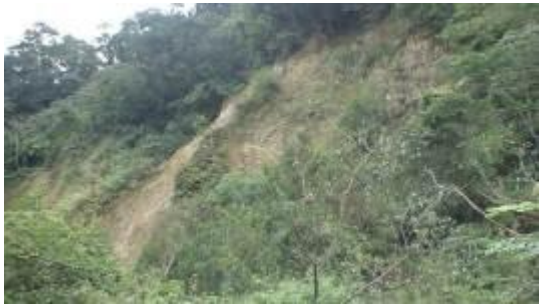
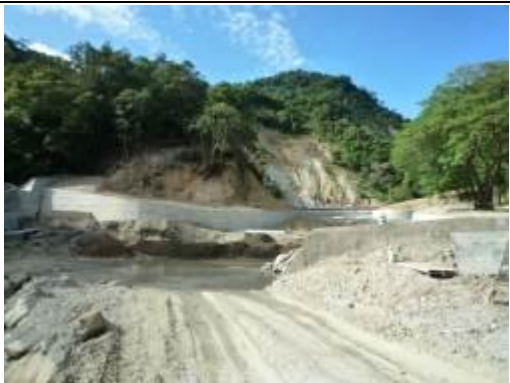
| 崩塌地現場其餘資訊 | 大約發生時間 98 年 7 月，巡視人員回報。 | | |
| 綜合研判 | (1)崩塌位於河川上邊坡，整個區域都有崩塌地，根據現場勘查及詢問當地施工人員，此崩塌主要原因為降雨及本身地質條件不佳。<br>(2)此崩塌大約發生時間為 98 年 7 月，代表誘發原因為降雨造成邊坡崩塌。<br>(3)陡坡地形、部分地區已見岩層露頭、崩落塊體含大量土層及少部分岩屑，本研究認為此崩塌案例隸屬於降雨及地質條件不佳誘發的淺層崩塌。 | | |

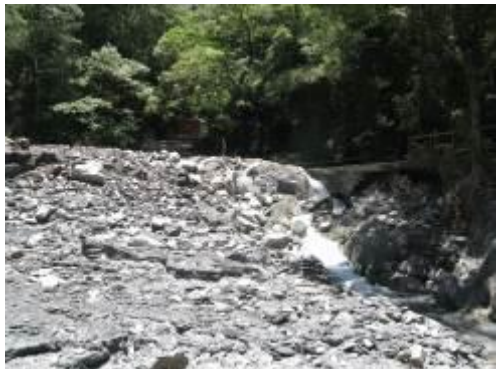
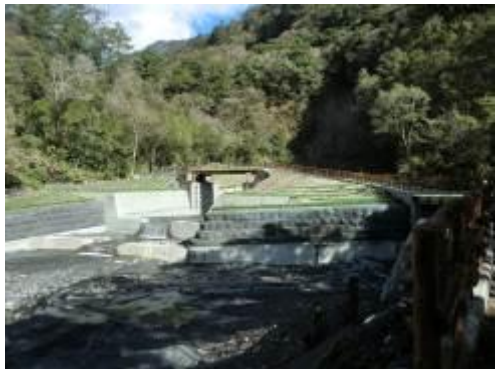
| 崩塌地現場<br>其餘資訊 | 清水溪上。上游遇雨就會沖下土石，六月豪雨及蘇拉颱風都有造成影響，現階段以清疏為主。之前會採用護岸作保護，現在則以植生袋為主。 | | |
| 綜合研判 | (1)崩塌位於河川上邊坡，現場勘查詢問當地施工人員，上游遇雨就會沖下大量土石，目前工程已清疏為主。<br>(2)降雨為該崩塌主要誘發原因，且當地地質狀況不佳，容易造成崩塌現象。<br>(3)陡坡地形、已見岩層露頭、崩落塊體含大量土石及少量岩屑，本研究認為此案例隸屬於淺層崩塌。 | | |

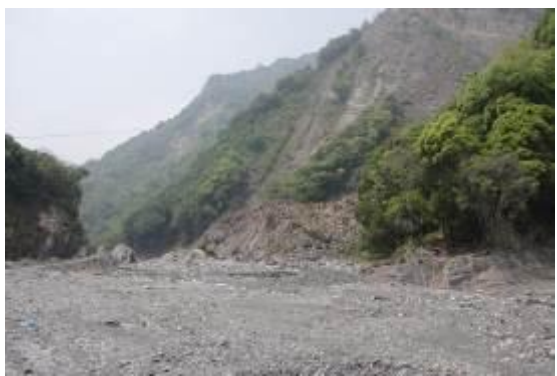
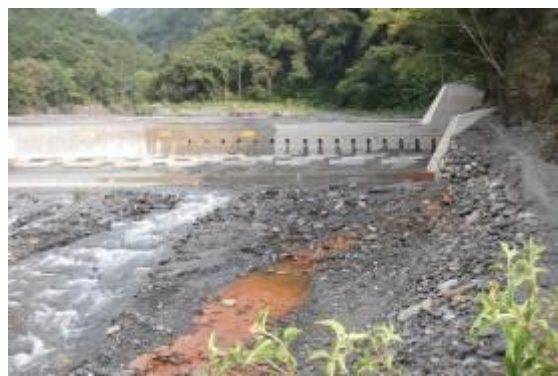
| 崩塌地現場<br>其餘資訊 | 河道上有防砂壩，崩塌地下方有護岸保護基腳，邊坡上有些植生復育。 | | |
| 綜合研判 | (1)此崩塌案例位於河川上邊坡，現場勘查時，河道上以防砂壩阻攔上游崩落土砂為主，崩塌地邊坡則有植生工程進行復育。<br>(2)為降雨誘發的崩塌事件，豪雨使大量土石堆積在河道上，洪水流量引發大量土石向下游移動。<br>(3)陡坡地形、未見岩層露頭、崩落塊體含大量土石，本研究認為此案例隸屬於淺層崩塌。 | | |

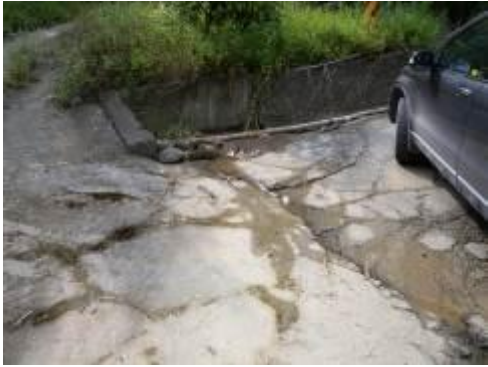
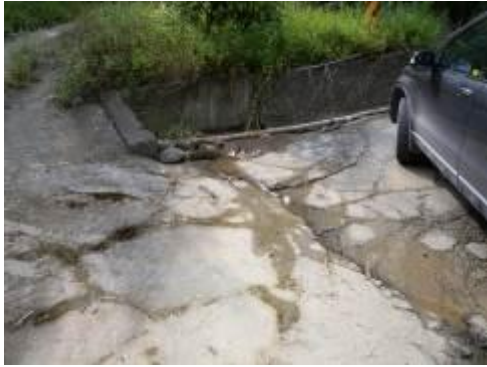
| 地質露頭 | 非崩塌案例 | | |
| 崩塌地現場<br>其餘資訊 | 此地無崩塌 | | |
| 綜合研判 | 根據現場勘查，本研究判斷此案例並非崩塌案例，僅屬於排水工程，因此不建議納入淺層崩塌案例。 | | |

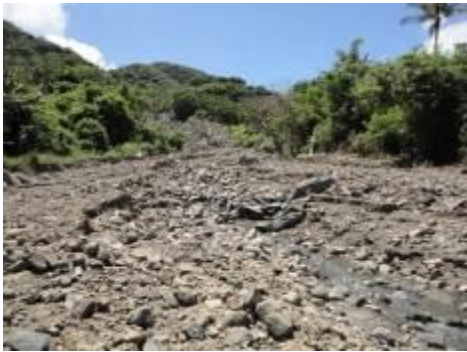
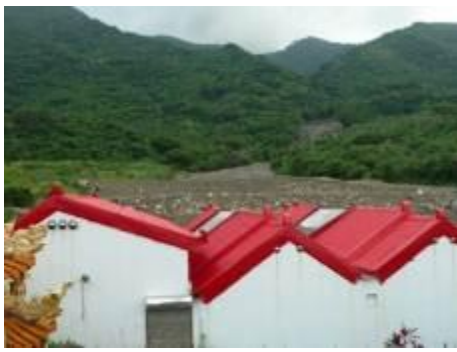
| 崩塌地現場<br>其餘資訊 | 一遇雨即會沖下大量土石。 | | |
| 綜合研判 | (1)崩塌位於河川上邊坡，根據現場居民說明，當地一遇雨就會沖下大量土石，本研究判斷上游應屬於崩塌案例，但下游則屬於土石流堆積區。<br>(2)一般豪雨事件誘發之崩塌，降雨為該崩塌主要誘發原因。<br>(3)陡坡地形、未見岩層露頭、崩落塊體含大量土石，本研究認為此案例隸屬於降雨誘發之淺層崩塌。 | | |

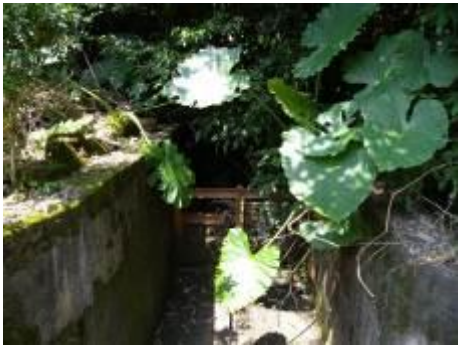
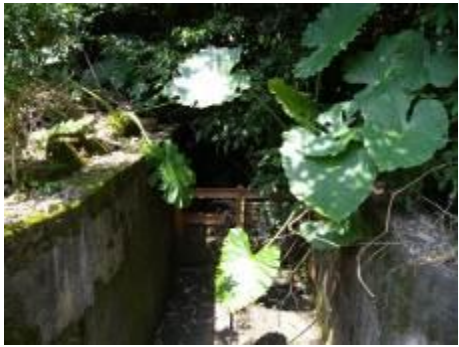
| 崩塌地現場<br>其餘資訊 | 沒有崩塌，僅有溝的處理。 | | |
| 綜合研判 | (1)此案例位於道路上邊坡，由現場勘查判斷，此地並無崩塌地，僅有排水溝之處理工程。<br>(2)本研究不建議此案例納入淺層崩塌案例。 | | |

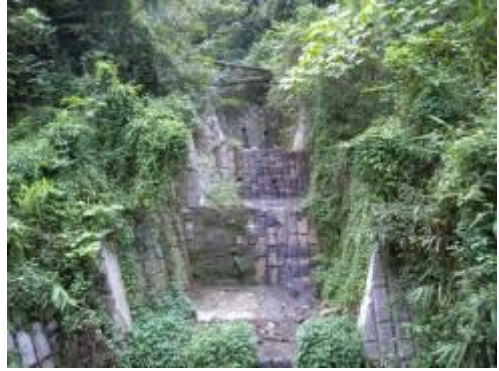
| 崩塌地現場<br>其餘資訊 | 鄰近 50m 處有其餘崩塌、有住戶。 | | |
| 綜合研判 | (1)崩塌位於道路上邊坡，由現場勘查判斷，崩塌主要誘發原因應為降雨。<br>(2)98 年莫拉克颱風降雨引發此邊坡崩塌，超過 200 年頻率的颱風降雨為該次崩塌主要原因。<br>(3)陡坡地形、未見岩層露頭，本研究認為此案例隸屬於降雨誘發之淺層崩塌。 | | |

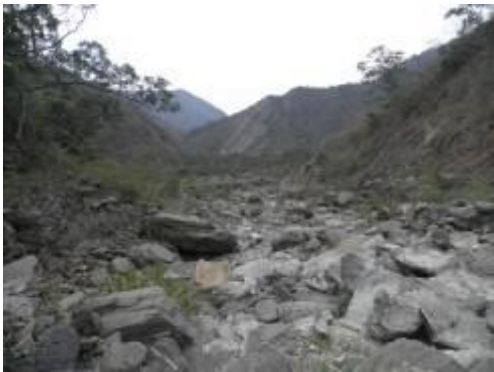
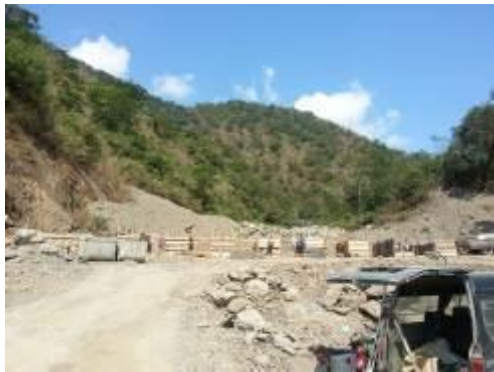
| 崩塌地現場<br>其餘資訊 | 工程正在施工中。 | | |
| 綜合研判 | (1)此案例位於河川上邊坡，現勘時該工程正在施工中，以梳子壩攔阻枋山溪支流上游崩塌地崩落的大量土石，以及護岸保護兩岸邊坡基腳。<br>(2)該崩塌案例為降雨誘發上游邊坡崩落大量土石，河川流量匯集洪水淘刷兩岸邊坡，且每遇汛期就會有此情況發生。<br>(3)陡坡地形、未見岩層露頭、崩落塊體含大量土石，本研究認為此案例隸屬於淺層崩塌。 | | |

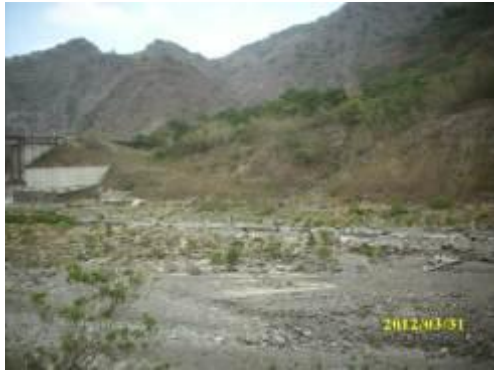
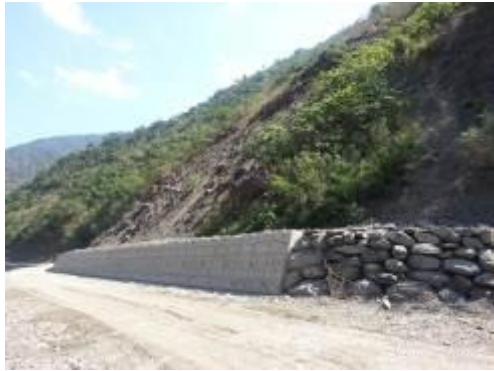
| 崩塌地現場<br>其餘資訊 | 第二期工程為水泥護岸，保護道路上邊坡。 | | |
| 綜合研判 | (1)此案例位於河川及道路上邊坡(現勘時的情況)，但由施工前照片發現，應是河川淘刷造成的崩塌，而造成崩塌的主要原因為降雨。<br>(2)陡坡地形、未見岩層露頭、崩落塊體含大量土石，本研究認為此案例隸屬於淺層崩塌。 | | |

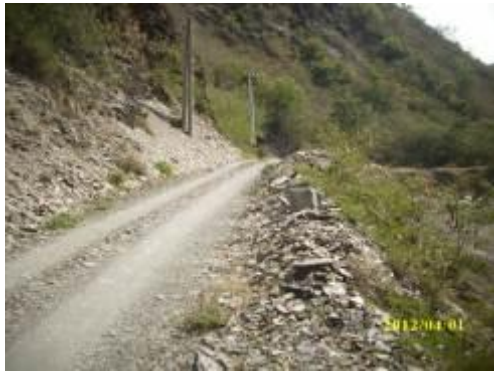
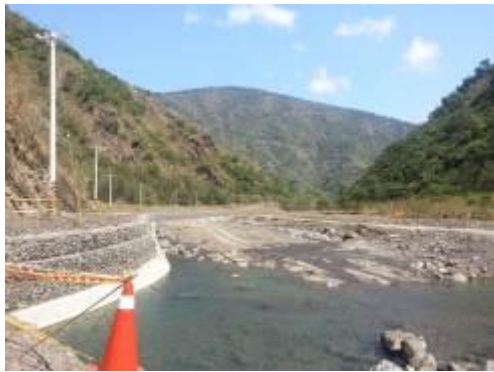
| 崩塌地現場<br>其餘資訊 | 該工程主要是為了保護上方道路，且河道上土砂淤積嚴重。 | | |
| 綜合研判 | (1)此案例位於道路下邊坡及河川上邊坡，主要目的是為了保護上方道路。<br>(2)本研究認為此案例不屬於淺層崩塌案例，應為洪水淘刷的案例。 | | |

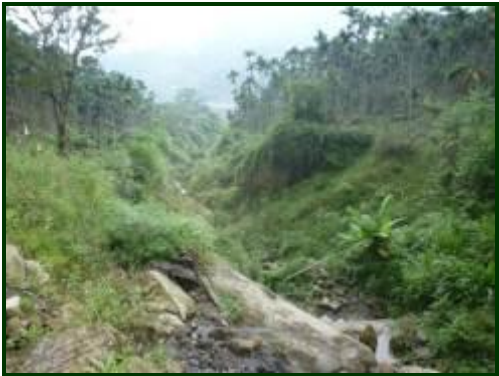
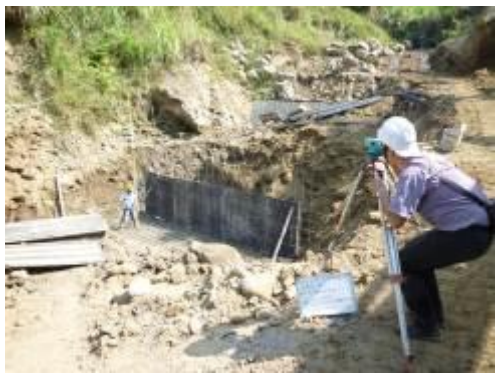
| 崩塌地現場<br>其餘資訊 | 此工程正在施工中。 | | |
| 綜合研判 | (1)此案例位於野溪上邊坡，由施工前後照片及現場勘查判斷，河川淘刷為誘發邊坡崩塌之原因。<br>(2)莫拉克颱風降雨為主要誘發崩塌原因，豪雨引發野溪流量會及淘刷兩岸邊坡，引發大量土石崩落。<br>(3)未見岩層露頭、崩落塊體含大量土石，本研究認為此案例隸屬於淺層崩塌。 | | |

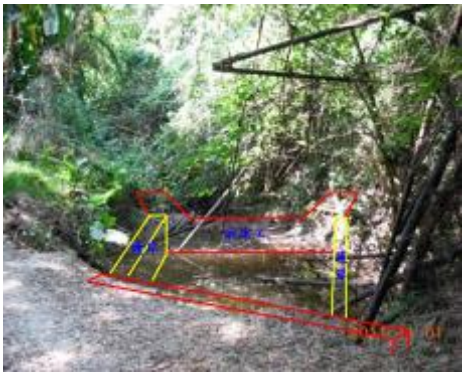
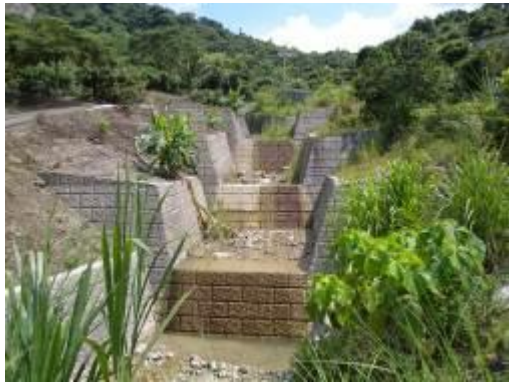
| 綜合研判 | (1)此崩塌案例為颱風豪雨時，河川洪水淘刷兩岸邊坡，導致土砂堆積於下游，以現場勘查判斷，偏向於土石流堆積扇。<br>(2)由於工程施作地點鄰近並無明顯崩塌案例，因此本研究建議此案例應隸屬於土石流案例。 | | |

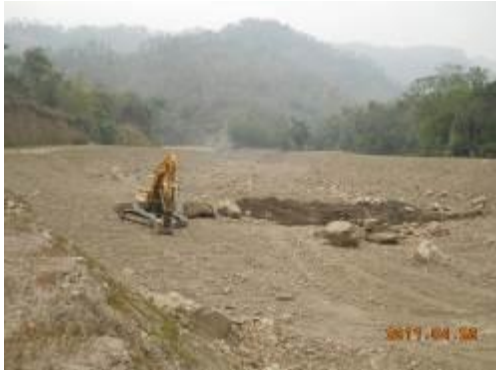
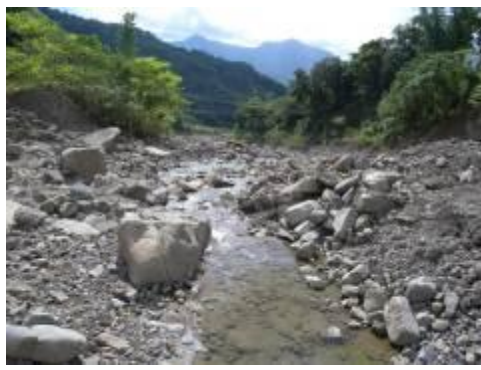
| 崩塌地現場<br>其餘資訊 | 點位有嚴重土石流，結構物被沖毀，另外當地居民表示，上個月梅雨及颱風導致又發生崩塌。 | | |
| 綜合研判 | (1)崩塌位於河川上邊坡，根據施工前後照片及現場勘查判斷，上游崩塌帶下大量土石淤積於下游處。<br>(2)主要誘發原因為降雨，今年六月豪雨及蘇拉颱風又導致崩塌發生，另外河川流量匯集，淘刷兩岸邊坡，亦會導致邊坡崩落現象。<br>(3)陡坡地形、未見岩層露頭、崩落塊體含大量土石，本研究認為此案例隸屬於淺層崩塌。 | | |

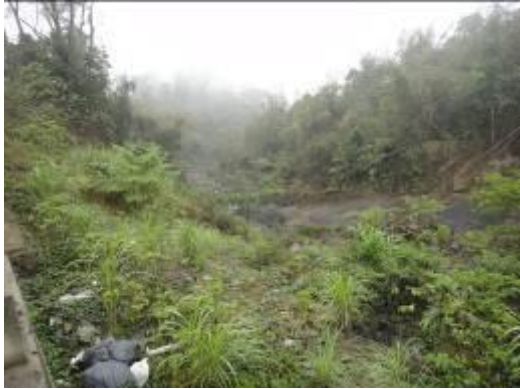
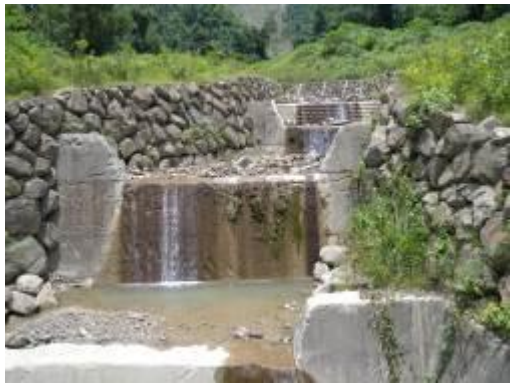
| 崩塌地現場<br>其餘資訊 | 鄰近 50M 內有其餘大型崩塌。 | | |
| 綜合研判 | (1)崩塌位於道路上邊坡及河川上邊坡，主要受 98 年莫拉克颱風降雨而發生崩塌現象。<br>(2)除降雨為主要誘發因素外，河川流量匯集淘刷下邊坡，亦為造成崩塌另一因素。<br>(3)陡坡地形、未見岩層露頭、崩落塊體含大量土石，本研究認為此案例隸屬於淺層崩塌。 | | |

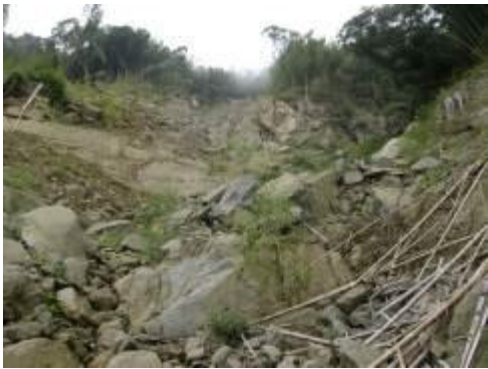
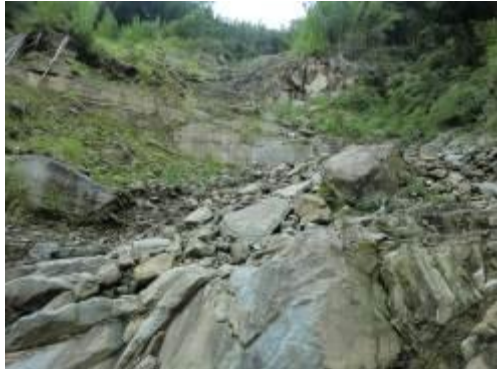
| 崩塌地現場<br>其餘資訊 | 因莫拉克風災造成上方土石崩落，現況土石鬆動。目前尚未開工。 | | |
| 綜合研判 | (1)崩塌位於鐵路上邊坡，主要誘發因素為 98 年莫拉克颱風降雨，超過 200 年頻率的降雨為主要誘發崩塌原因。<br>(2)陡坡地形、已見岩層露頭、崩落塊體含大量土層及岩屑(少部分岩塊)，本研究認為此案例隸屬於降雨誘發之淺層崩塌。 | | |

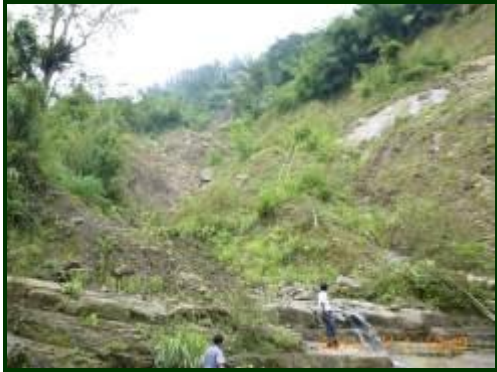
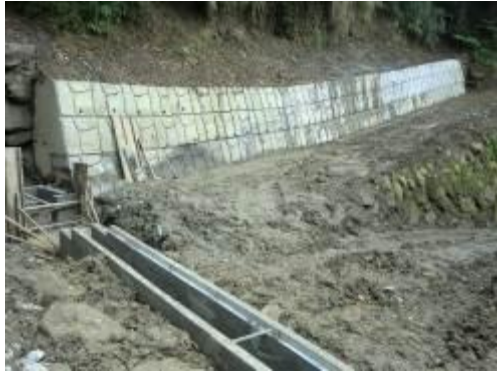
| 綜合研判 | <p>(1)根據施工前照片判斷，崩塌位於野溪上邊坡，而現勘時僅能到達另一工區，位於道路上、下邊坡。</p> <p>(2)此崩塌發生時間為 98 年莫拉克颱風，本研究判斷此崩塌主要誘發原因為超過 200 年頻率的降雨，河川流量匯集淘刷邊坡導致崩塌。</p> <p>(3)陡坡地形、未見岩層露頭、崩落塊體含大量土石，本研究認為此案例隸屬於淺層崩塌。</p> | | |

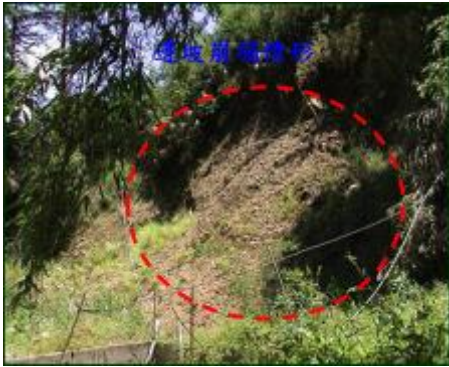
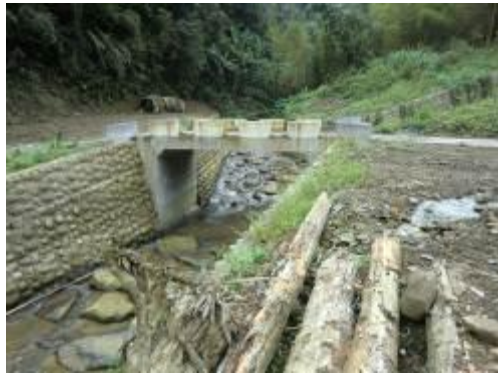
| 綜合研判 | (1)崩塌位於道路上、下邊坡及河川上邊坡，98 年莫拉克颱風初次誘發崩塌，代表主要誘發原因為豪雨引發河川淘刷造成崩塌。<br>(2)陡坡地形、未見岩層露頭、崩落塊體以大量土層為主，本研究認為此案例隸屬於淺層崩塌。 | | |

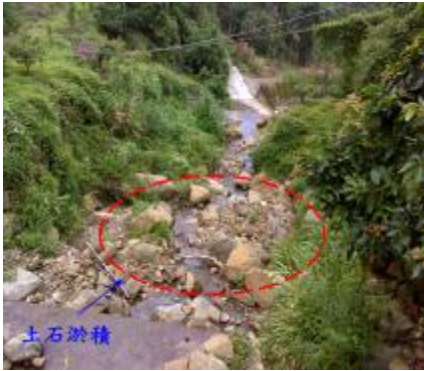
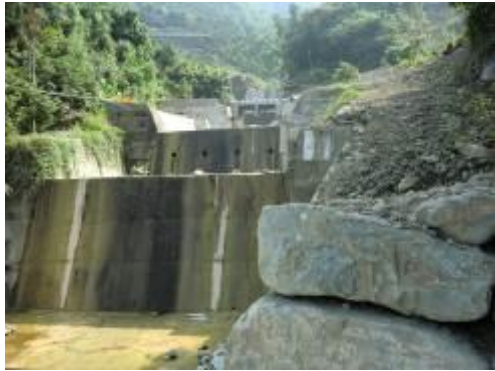
| 崩塌地現場<br>其餘資訊 | 工程剛完工，兩旁土石感覺很鬆軟，植生尚未完全復育，野溪上有零星小土石。 | | |
| 綜合研判 | (1)崩塌位於野溪上邊坡，根據施工前後照片及現場勘查判斷，主要誘發原因為降雨引發野溪流量匯集淘刷邊坡造成崩塌。<br>(2)陡坡地形、未見岩層露頭、崩落塊體含大量土石，本研究認為此案例隸屬於淺層崩塌。 | | |

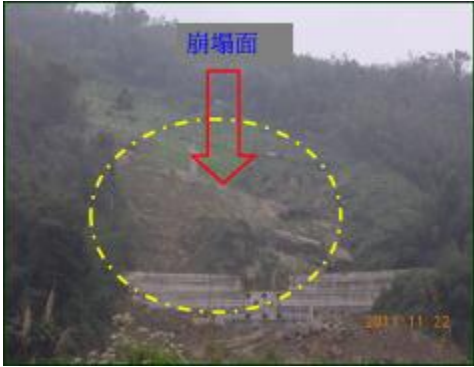
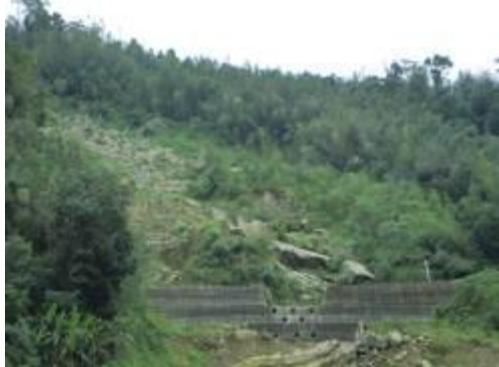
| 崩塌地現場<br>其餘資訊 | 莫拉克風災造成奮起湖工作站上下方崩塌。 | | |
| 綜合研判 | <p>(1)崩塌位於道路上下邊坡，現場勘查時植生復育情況良好，此地因地質屬砂頁岩互層，易因雨水侵蝕而風化崩塌。</p> <p>(2)崩塌時間為 98 年莫拉克颱風，判斷此崩塌誘發原因為超過 200 年頻率降雨，崩落主因是颱風降雨入滲造成邊坡崩落現象。</p> <p>(3)陡坡地形、已見岩層露頭、崩落塊體含有大量土層及少部分岩屑(岩塊)，本研究認為此案例隸屬於降雨誘發之淺層崩塌。</p> | | |

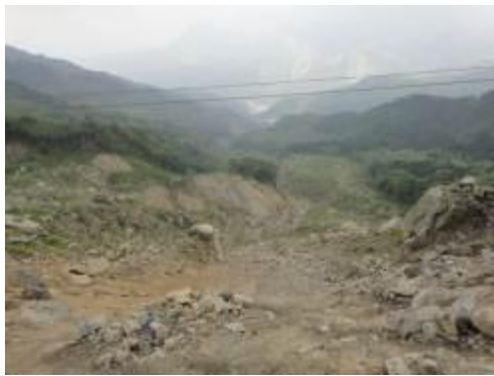
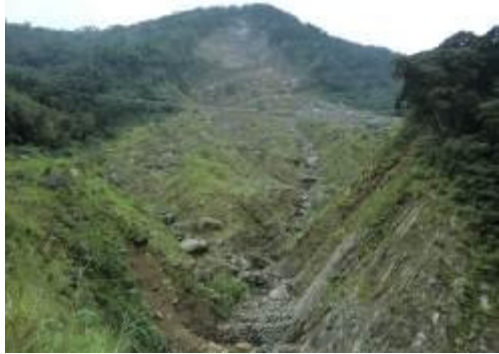
| 崩塌地現場<br>其餘資訊 | 六月豪雨又有崩塌造成。 | | |
| 綜合研判 | <p>(1)崩塌位於道路上邊坡，目前工程以防砂壩、護岸等穩定邊坡，由施工前後照片及現場勘查判斷，崩塌土砂量大。</p> <p>(2)98 年莫拉克颱風降雨引發此邊坡崩落，颱風降雨為該次崩塌主要誘發原因。</p> <p>(3)陡坡地形、邊坡已見岩層露頭、崩落塊體含大量土層及少量岩屑(未達岩塊)，判斷此崩塌案例隸屬於降雨誘發之淺層崩塌。</p> | | |

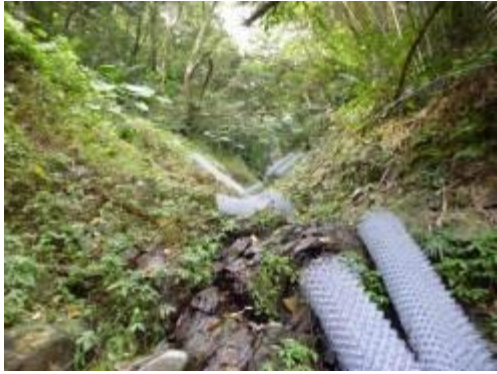
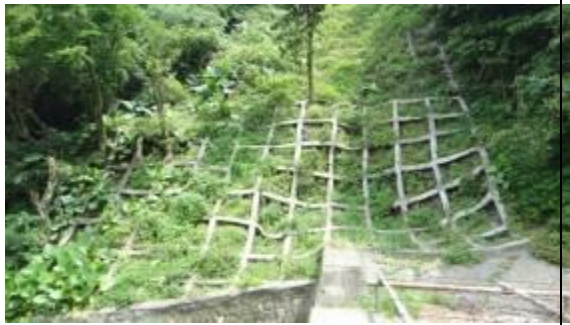
| 綜合研判 | (1)崩塌並未位於道路上、下邊坡或河川上邊坡，根據施工前後照片及現場勘判斷，主要誘發原因為降雨。<br>(2)此崩塌是由梅姬颱風降雨引發的崩塌案例。<br>(3)陡坡地形、未見岩層露頭，本研究認為此案例隸屬於淺層崩塌。 | | |

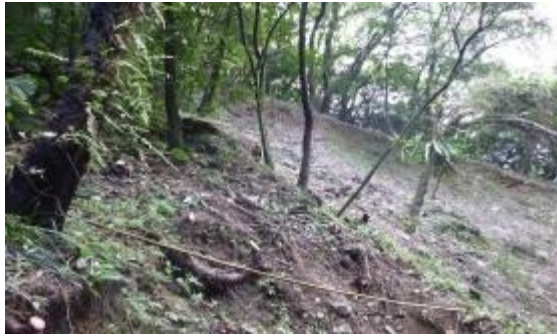
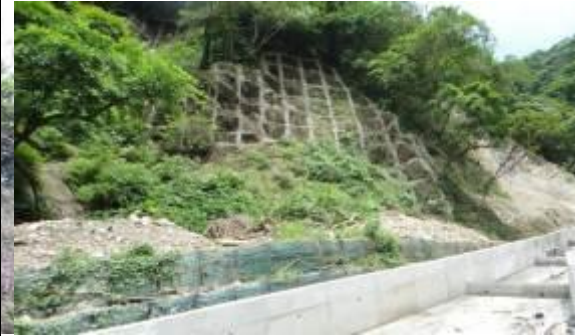
| 崩塌地現場<br>其餘資訊 | 梅姬颱風所造成崩塌。 | | |
| 綜合研判 | (1)崩塌並未位於道路上、下邊坡或河川上邊坡，根據施工前後照片及現場勘查判斷，降雨為崩塌主要誘發原因(梅姬颱風)。<br>(2)陡坡地形、未見岩層露頭、崩落塊體以土層為主，本研究認為此案例隸屬於降雨誘發之淺層崩塌。 | | |

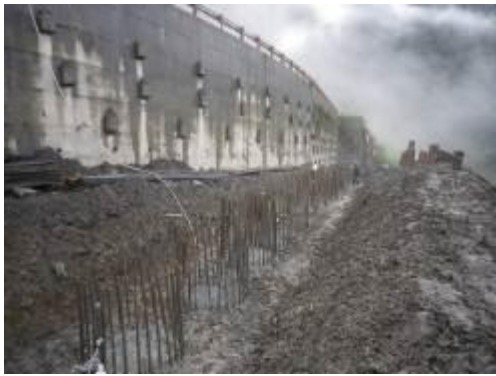
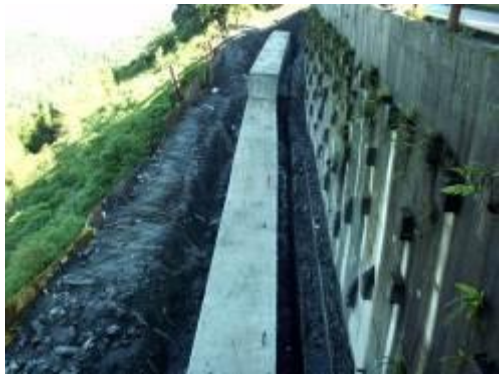
| 綜合研判 | (1)崩塌位於道路上邊坡，根據施工前照片判斷，崩塌前已興建下方低矮擋土牆，因此崩落主因應非道路開發，而是豪雨引發水分入滲邊坡，導致土壤崩落。<br>(2)此崩塌案例為 97 年薔蜜颱風所造成，此邊坡土層深，本研究判斷豪雨入滲應為崩塌主因。<br>(3)陡坡地形、未見岩層露頭、崩落塊體以土層為主，本研究認為此案例隸屬於淺層崩塌。 | | |

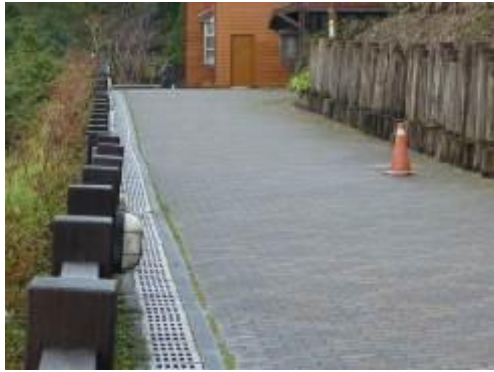
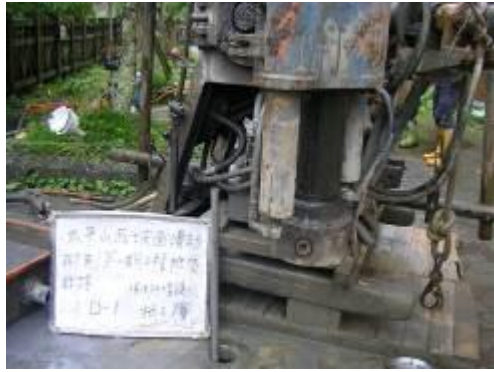
| 工程前照片 | | 工程後照片 | |

| 地質露頭 | 非崩塌案例 | | |
| 綜合研判 | (1)本工程為持續性監測的地滑，並非崩塌地復育工程。<br>(2)本研究不建議將此案例歸類為淺層崩塌。 | | |

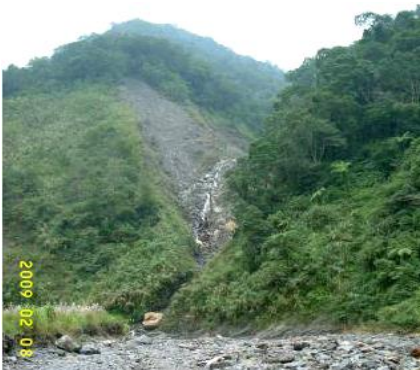
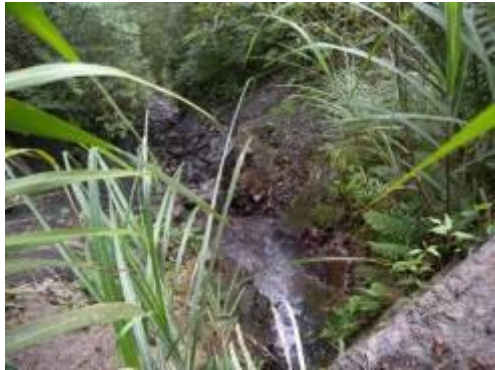
| 地質露頭 | <input checked="" type="checkbox"/> 崩塌邊坡未見地質露頭 | | |
| 綜合研判 | (1)崩塌位於道路下邊坡及河川上邊坡，由現場勘查判斷，邊坡有地下水滲出，主要誘發原因為降雨入滲造成地下水滲出。<br>(2)此崩塌案例初次誘發時間大約為 94 年的颱風事件，判斷此崩塌案例誘發主要原因為颱風豪雨。<br>(3)本研究認為此案例隸屬於淺層崩塌案例。 | | |

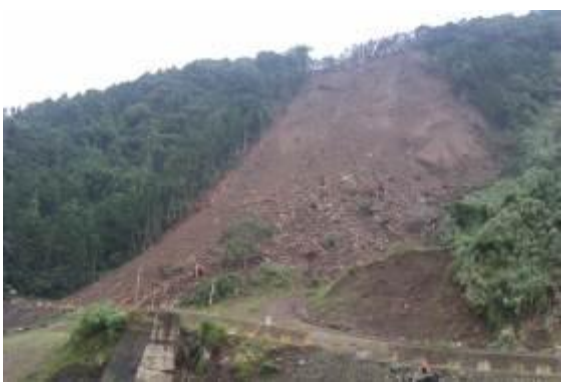
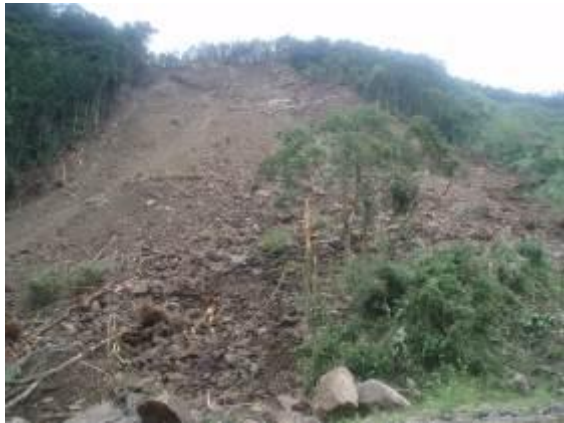
| 鄰近崩塌 | 鄰近 100m 內 <input type="checkbox"/> 無 <input checked="" type="checkbox"/> 有，1 處崩塌 | | | | |
| 施作工程 | <input type="checkbox"/> 坡面植生 <input type="checkbox"/> 坡面噴漿 <input type="checkbox"/> 擋土牆 <input checked="" type="checkbox"/> 無工程 <input type="checkbox"/> 其他：_____ | | | | |
| 誘發原因 | <input checked="" type="checkbox"/> 降雨 <input type="checkbox"/> 河岸淘刷 <input checked="" type="checkbox"/> 道路開發 <input type="checkbox"/> 人為其他開發行為 <input checked="" type="checkbox"/> 陡坡崩落 <input type="checkbox"/> 其他：_____ | | | | |

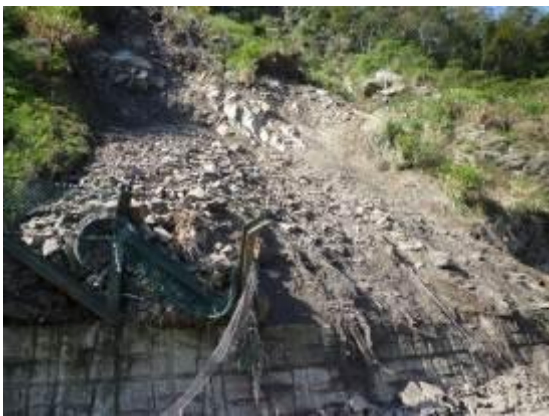
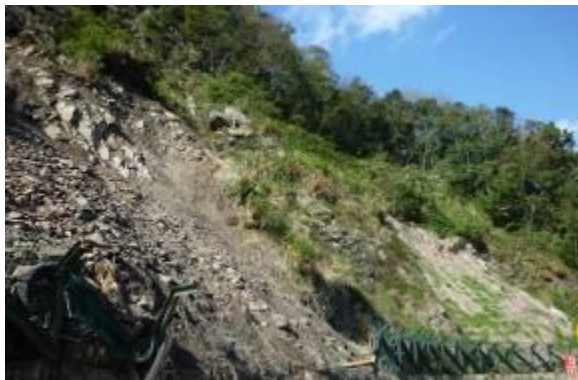
| 崩塌地照片 | | | | | |

| 鄰近崩塌 | 鄰近 100m 內□無■有，2 處崩塌 | | | | |
| 施作工程 | □坡面植生□坡面噴漿□擋土牆■無工程□其他：_____ | | | | |
| 誘發原因 | ■降雨□河岸淘刷■道路開發□人為其他開發行為□陡坡崩落□其他：_____ | | | | |

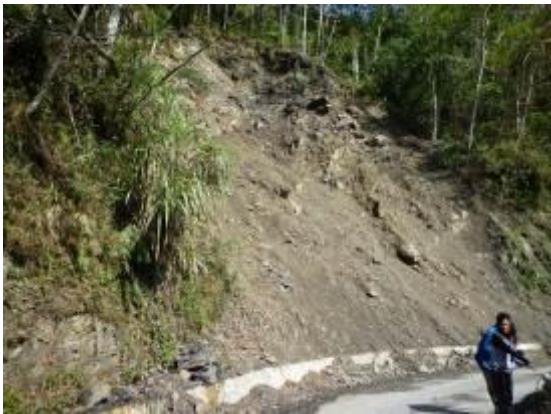
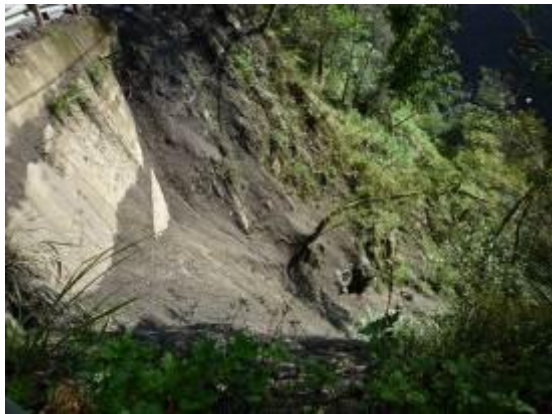
| 鄰近崩塌 | 鄰近 100m 內 <input checked="" type="checkbox"/> 無 <input type="checkbox"/> 有，____處崩塌 | | | | | |
| 施作工程 | <input type="checkbox"/> 坡面植生 <input type="checkbox"/> 坡面噴漿 <input type="checkbox"/> 擋土牆 <input checked="" type="checkbox"/> 無工程 <input type="checkbox"/> 其他：____ | | | | | |
| 誘發原因 | <input checked="" type="checkbox"/> 降雨 <input type="checkbox"/> 河岸淘刷 <input checked="" type="checkbox"/> 道路開發 <input type="checkbox"/> 人為其他開發行為 <input checked="" type="checkbox"/> 陡坡崩落 <input type="checkbox"/> 其他：____ | | | | | |

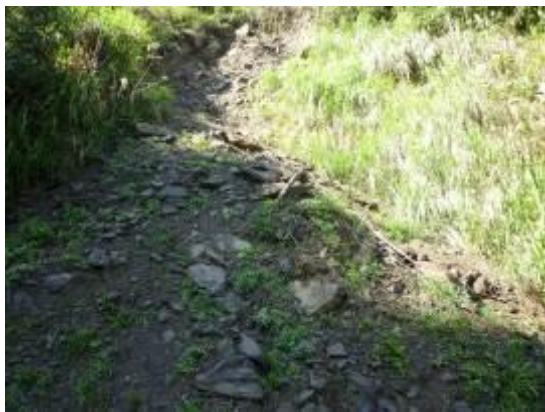
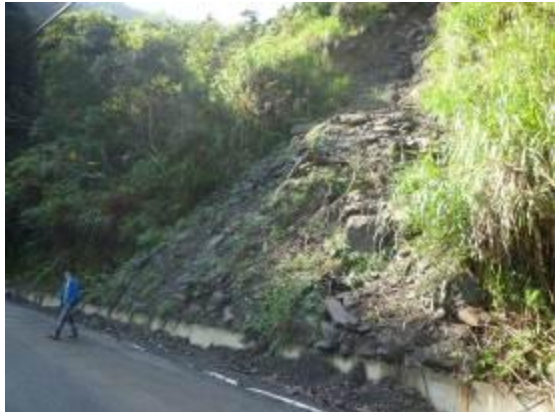
| 鄰近崩塌 | 鄰近 100m 內 <input checked="" type="checkbox"/> 無 <input type="checkbox"/> 有，____處崩塌 | | | | |
| 施作工程 | <input type="checkbox"/> 坡面植生 <input type="checkbox"/> 坡面噴漿 <input type="checkbox"/> 擋土牆 <input checked="" type="checkbox"/> 無工程 <input type="checkbox"/> 其他：____ | | | | |
| 誘發原因 | <input checked="" type="checkbox"/> 降雨 <input type="checkbox"/> 河岸淘刷 <input checked="" type="checkbox"/> 道路開發 <input type="checkbox"/> 人為其他開發行為 <input type="checkbox"/> 陡坡崩落 <input type="checkbox"/> 其他：____ | | | | |

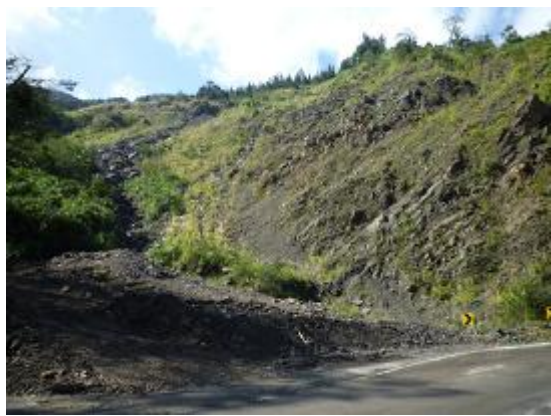
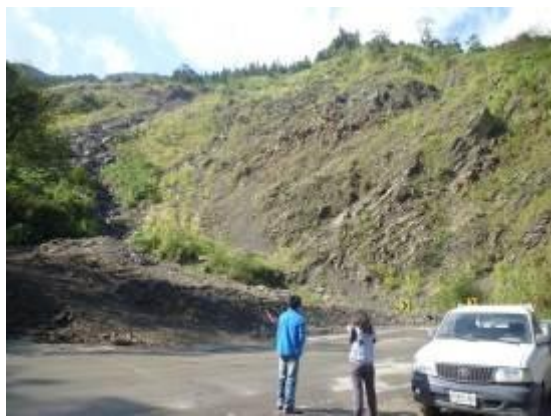
| 崩塌地照片 | | | | | |

| 鄰近崩塌 | 鄰近 100m 內■無□有，____處崩塌 | | | | |
| 施作工程 | □坡面植生□坡面噴漿□擋土牆■無工程□其他：____ | | | | |
| 誘發原因 | ■降雨□河岸淘刷■道路開發□人為其他開發行為□陡坡崩落□其他：____ | | | | |

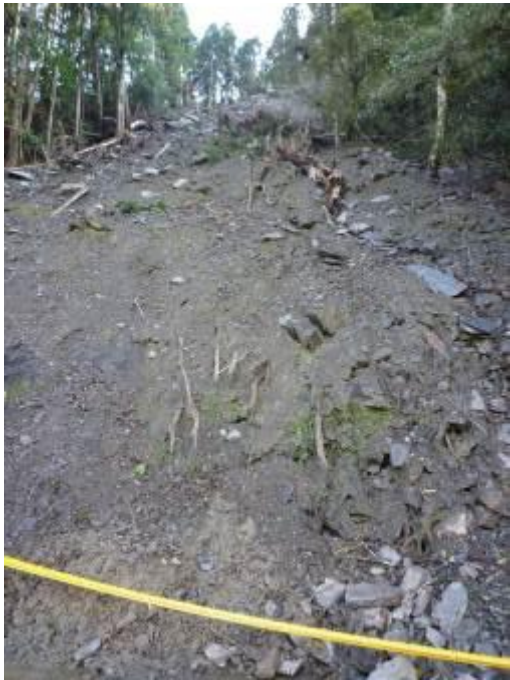
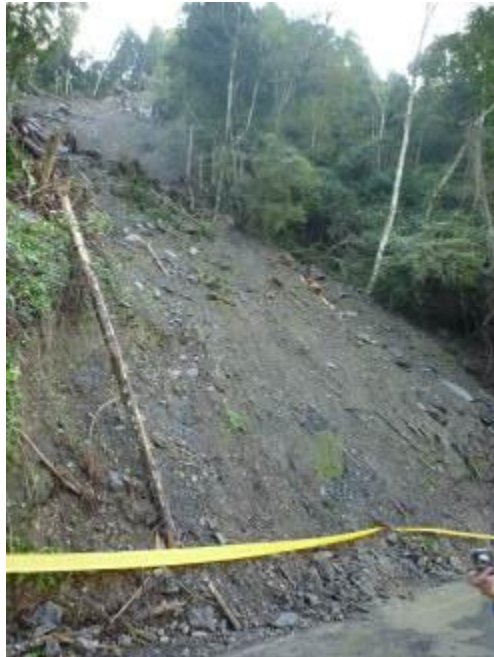
| 鄰近崩塌 | 鄰近 100m 內 <input checked="" type="checkbox"/> 無 <input type="checkbox"/> 有，____處崩塌 | | | | |
| 施作工程 | <input type="checkbox"/> 坡面植生 <input type="checkbox"/> 坡面噴漿 <input type="checkbox"/> 擋土牆 <input checked="" type="checkbox"/> 無工程 <input type="checkbox"/> 其他：____ | | | | |
| 誘發原因 | <input checked="" type="checkbox"/> 降雨 <input type="checkbox"/> 河岸淘刷 <input checked="" type="checkbox"/> 道路開發 <input type="checkbox"/> 人為其他開發行為 <input type="checkbox"/> 陡坡崩落 <input type="checkbox"/> 其他：____ | | | | |

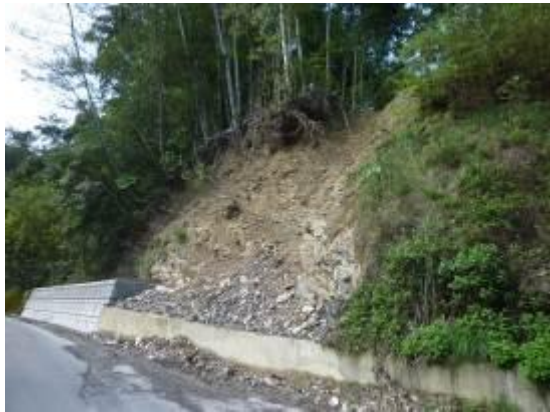
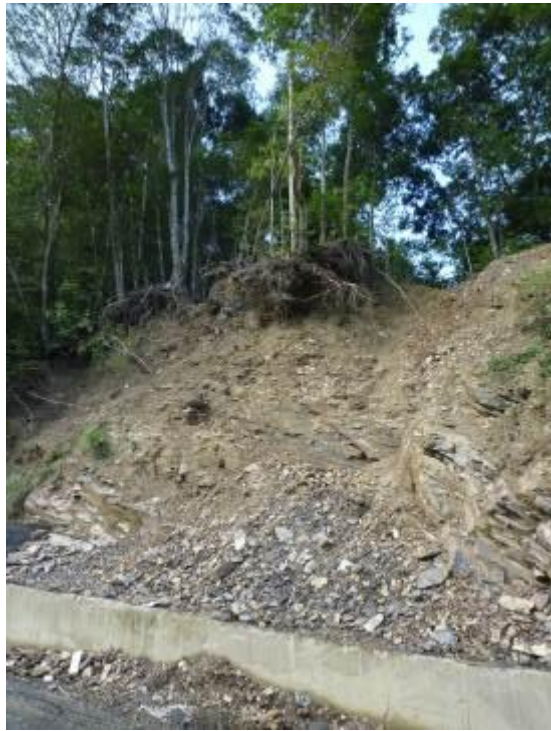
| 崩塌地照片 | | | | | |

| 鄰近崩塌 | 鄰近 100m 內■無□有，____處崩塌 | | | | |
| 施作工程 | □坡面植生□坡面噴漿■擋土牆□無工程□其他：_____ | | | | |
| 誘發原因 | ■降雨□河岸淘刷■道路開發□人為其他開發行為□陡坡崩落□其他：_____ | | | | |

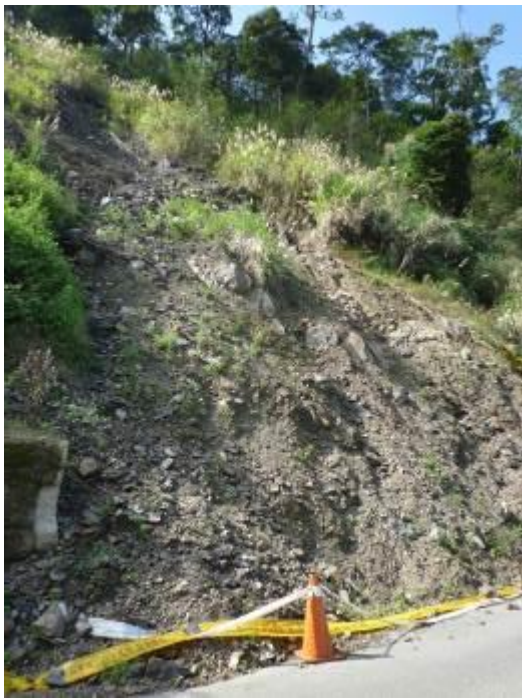
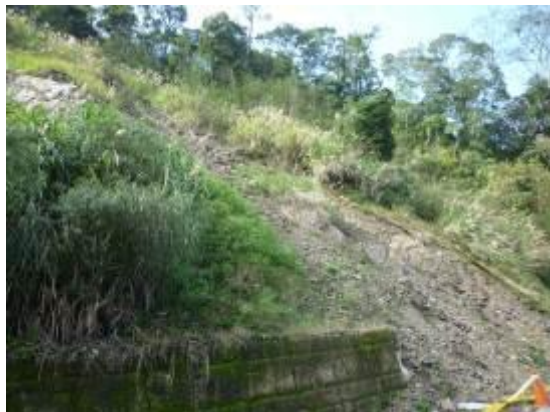
| 鄰近崩塌 | 鄰近 100m 內 <input checked="" type="checkbox"/> 無 <input type="checkbox"/> 有，____處崩塌 | | | | |
| 施作工程 | <input type="checkbox"/> 坡面植生 <input type="checkbox"/> 坡面噴漿 <input type="checkbox"/> 擋土牆 <input type="checkbox"/> 無工程 <input type="checkbox"/> 其他：_____ | | | | |
| 誘發原因 | <input checked="" type="checkbox"/> 降雨 <input type="checkbox"/> 河岸淘刷 <input checked="" type="checkbox"/> 道路開發 <input type="checkbox"/> 人為其他開發行為 <input type="checkbox"/> 陡坡崩落 <input type="checkbox"/> 其他：_____ | | | | |

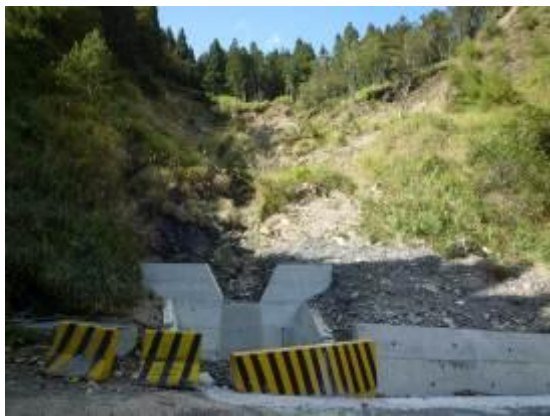
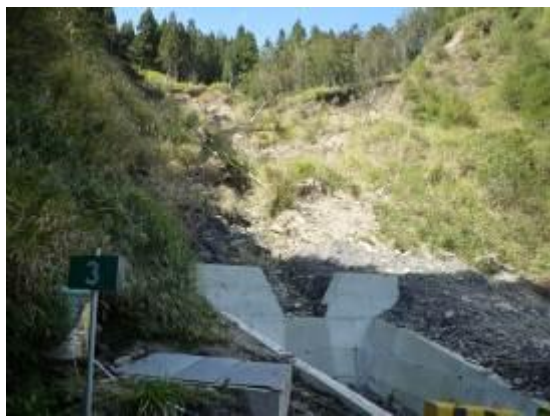
| 鄰近崩塌 | 鄰近 100m 內 <input checked="" type="checkbox"/> 無 <input type="checkbox"/> 有，____處崩塌 | | | | |
| 施作工程 | <input type="checkbox"/> 坡面植生 <input type="checkbox"/> 坡面噴漿 <input type="checkbox"/> 擋土牆 <input type="checkbox"/> 無工程 <input checked="" type="checkbox"/> 其他：防砂壩 | | | | |
| 誘發原因 | <input checked="" type="checkbox"/> 降雨 <input type="checkbox"/> 河岸淘刷 <input checked="" type="checkbox"/> 道路開發 <input type="checkbox"/> 人為其他開發行為 <input type="checkbox"/> 陡坡崩落 <input type="checkbox"/> 其他：_____ | | | | |

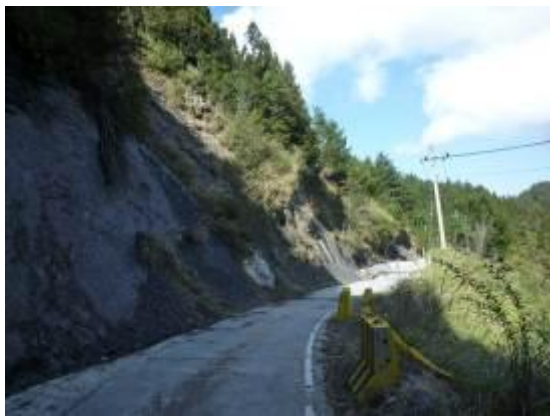
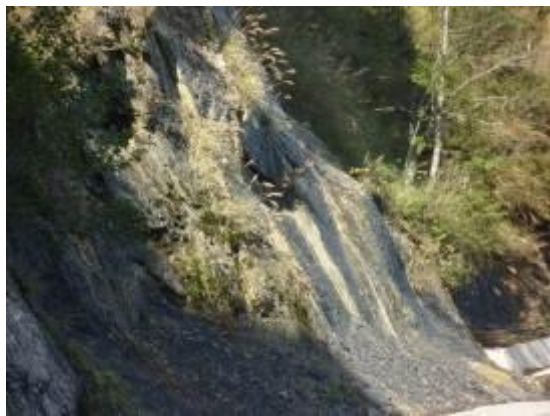
| 鄰近崩塌 | 鄰近 100m 內 <input checked="" type="checkbox"/> 無 <input type="checkbox"/> 有，____處崩塌 | | | | |
| 施作工程 | <input type="checkbox"/> 坡面植生 <input type="checkbox"/> 坡面噴漿 <input type="checkbox"/> 擋土牆 <input checked="" type="checkbox"/> 無工程 <input type="checkbox"/> 其他：____ | | | | |
| 誘發原因 | <input checked="" type="checkbox"/> 降雨 <input type="checkbox"/> 河岸淘刷 <input checked="" type="checkbox"/> 道路開發 <input type="checkbox"/> 人為其他開發行為 <input checked="" type="checkbox"/> 陡坡崩落 <input type="checkbox"/> 其他：____ | | | | |

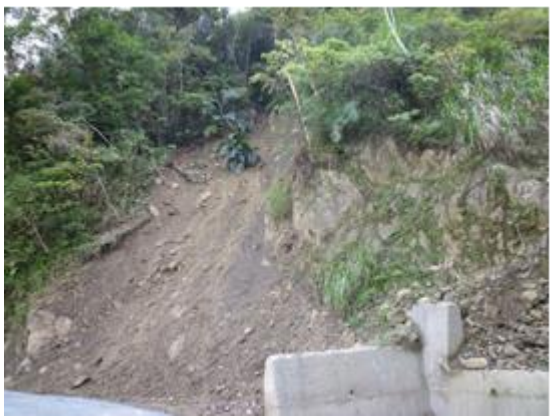
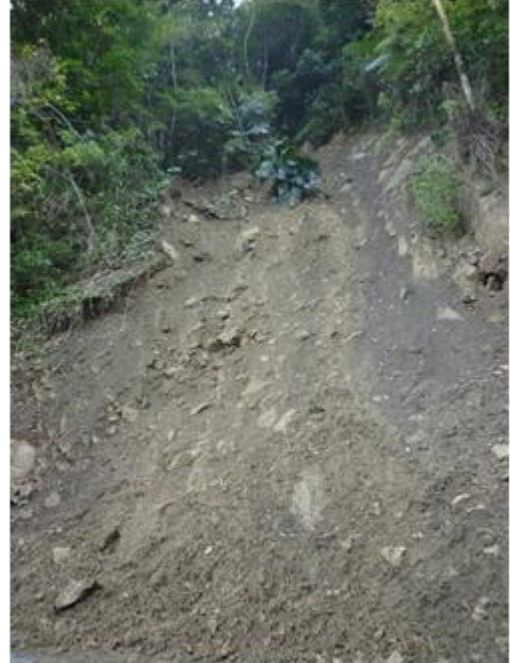
| 鄰近崩塌 | 鄰近 100m 內■無□有，____處崩塌 | | | | | |
| 施作工程 | □坡面植生□坡面噴漿□擋土牆■無工程□其他：____<br>備註：崩塌地旁有防砂壩工程 | | | | | |
| 誘發原因 | ■降雨□河岸淘刷■道路開發□人為其他開發行為■陡坡崩落□其他：____ | | | | | |

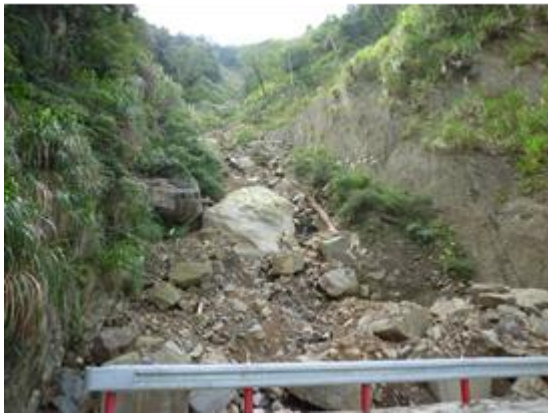
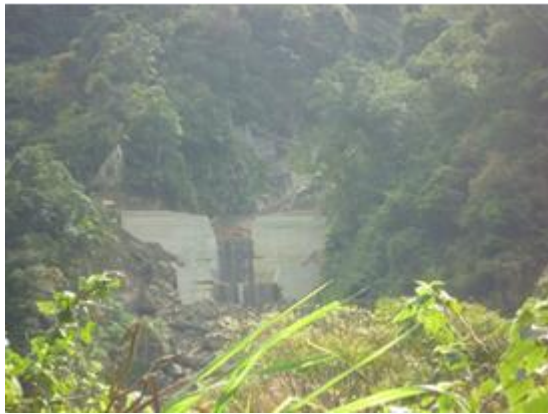
| 崩塌地照片 | | | | | |

| 鄰近崩塌 | 鄰近 100m 內□無■有，1 處崩塌 | | | | |
| 施作工程 | □坡面植生□坡面噴漿□擋土牆□無工程■其他：防砂壩 | | | | |
| 誘發原因 | ■降雨□河岸淘刷■道路開發□人為其他開發行為■陡坡崩落□其他：_____ | | | | |

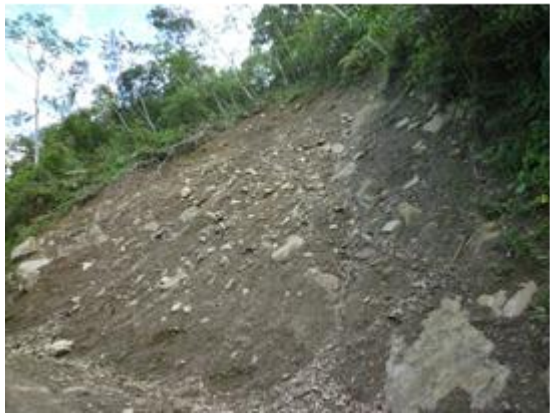
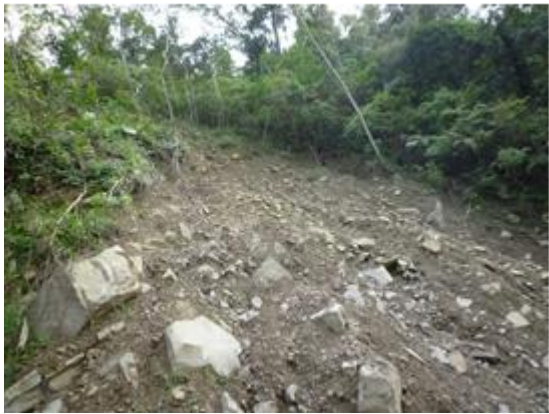
| 崩塌地照片 | | | | | |

| 鄰近崩塌 | 鄰近 100m 內□無■有，1 處崩塌 | | | | |
| 施作工程 | □坡面植生□坡面噴漿□擋土牆■無工程□其他：_____ | | | | |
| 誘發原因 | ■降雨□河岸淘刷■道路開發□人為其他開發行為□陡坡崩落□其他：_____ | | | | |
