## 摘要

本研究於第二年度之工作重點在於進行 139 處崩塌案例現場勘查及資料分析，藉以瞭解國有林地淺層崩塌特性及主要誘發因素，並於各林管處選取代表性子集水區進行調查工作，分析代表性子集水區崩塌特性，根據分析結果建立崩塌潛勢模式，並結合部落、暫准建地、林道及森林遊樂區等保全對象進行風險評估；綜合兩年度研究成果，瞭解淺層崩塌對國有林地之破壞及後續影響。茲將獲致之成果歸納如后：

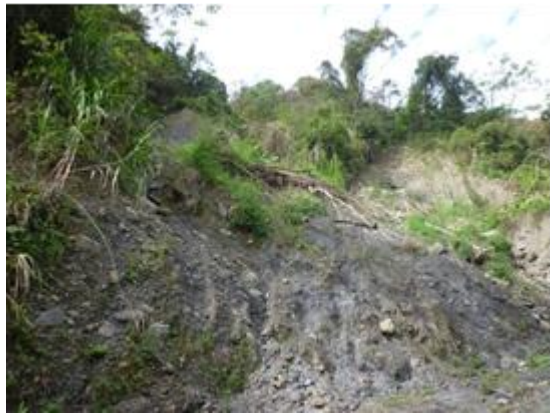
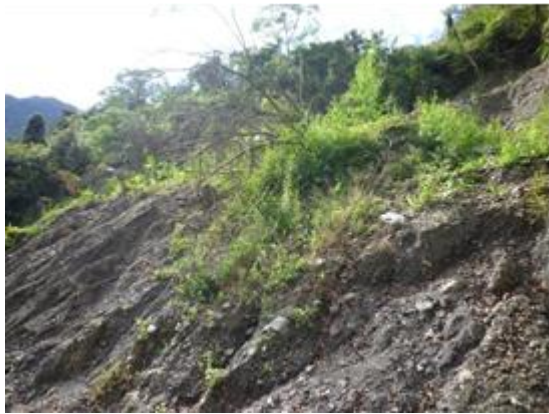
| 鄰近崩塌 | 鄰近 100m 內 <input type="checkbox"/> 無■有，1 處崩塌 | | | | |
| 施作工程 | <input type="checkbox"/> 坡面植生 <input type="checkbox"/> 坡面噴漿 <input type="checkbox"/> 擋土牆■無工程 <input type="checkbox"/> 其他：_____ | | | | |
| 誘發原因 | ■降雨 <input type="checkbox"/> 河岸淘刷■道路開發 <input type="checkbox"/> 人為其他開發行為■陡坡崩落 <input type="checkbox"/> 其他：_____ | | | | |

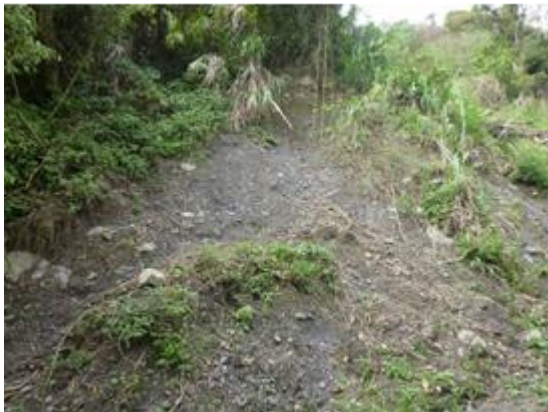
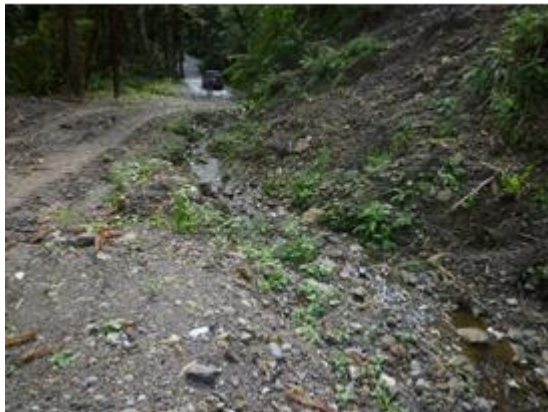
| 崩塌地照片 | | | | | |

| 鄰近崩塌 | 鄰近 100m 內□無■有，1 處崩塌 | | | | |
| 施作工程 | □坡面植生□坡面噴漿□擋土牆■無工程□其他：_____ | | | | |
| 誘發原因 | ■降雨□河岸淘刷■道路開發□人為其他開發行為■陡坡崩落□其他：_____ | | | | |

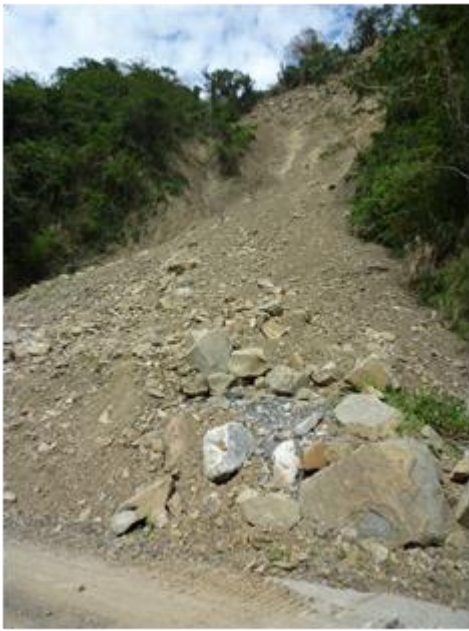
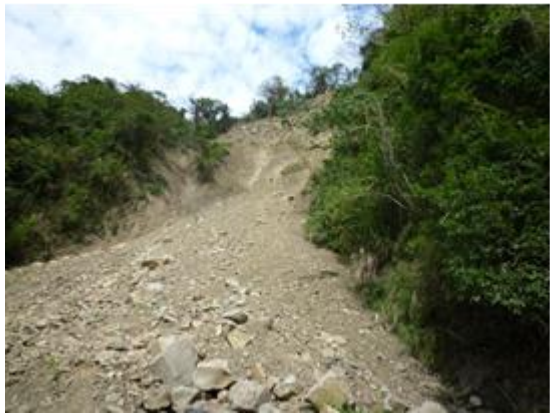
| 崩塌地照片 | | | | | |

| 鄰近崩塌 | 鄰近 100m 內■無□有，____處崩塌 | | | | |
| 施作工程 | □坡面植生□坡面噴漿□擋土牆■無工程□其他：_____ | | | | |
| 誘發原因 | ■降雨□河岸淘刷■道路開發□人為其他開發行為■陡坡崩落□其他：_____ | | | | |

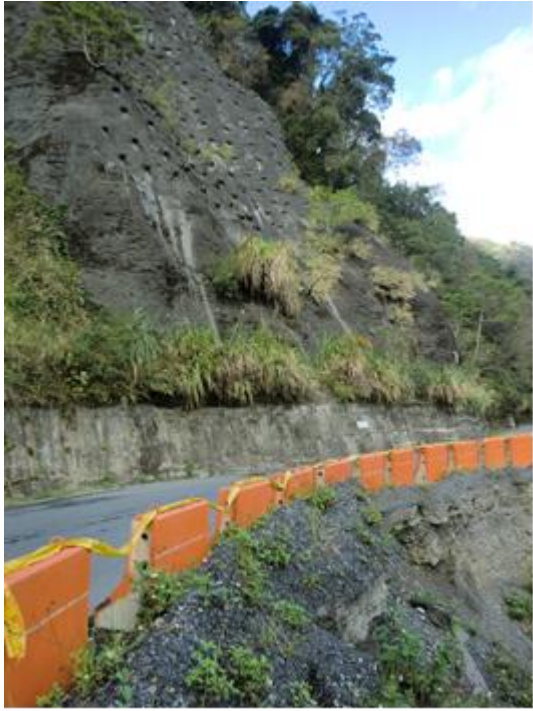
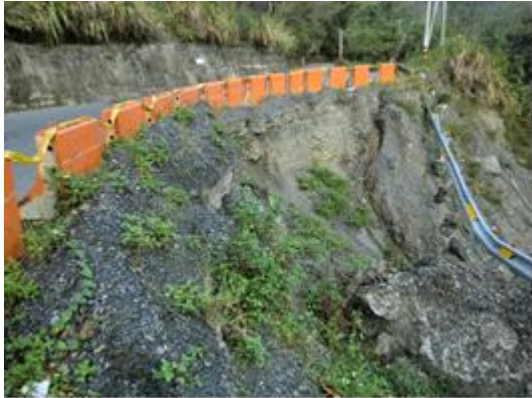
| 鄰近崩塌 | 鄰近 100m 內 <input checked="" type="checkbox"/> 無 <input type="checkbox"/> 有, __處崩塌 | | | | | |
| 施作工程 | <input type="checkbox"/> 坡面植生 <input checked="" type="checkbox"/> 坡面噴漿 <input checked="" type="checkbox"/> 擋土牆 <input type="checkbox"/> 無工程 <input type="checkbox"/> 其他: ____ | | | | | |
| 誘發原因 | <input checked="" type="checkbox"/> 降雨 <input type="checkbox"/> 河岸淘刷 <input checked="" type="checkbox"/> 道路開發 <input type="checkbox"/> 人為其他開發行為 <input checked="" type="checkbox"/> 陡坡崩落 <input type="checkbox"/> 其他: ____ | | | | | |

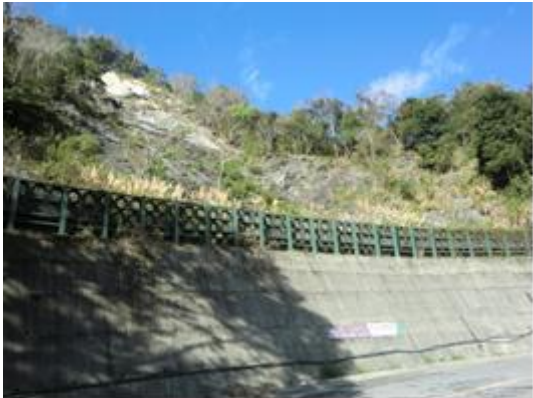
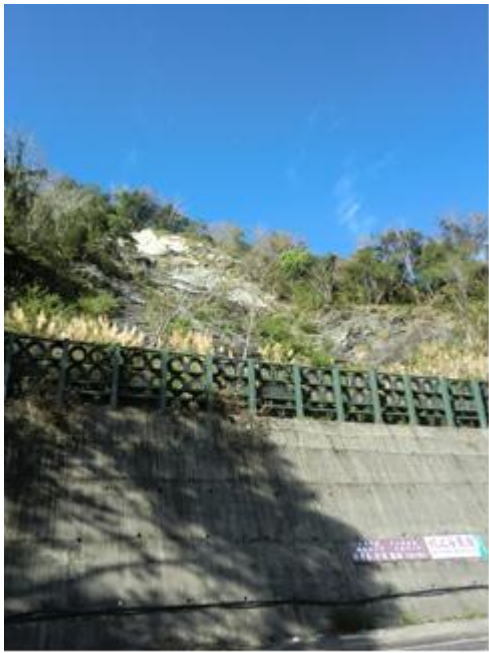
| 鄰近崩塌 | 鄰近 100m 內 <input checked="" type="checkbox"/> 無 <input type="checkbox"/> 有，__處崩塌 | | | | |
| 施作工程 | <input type="checkbox"/> 坡面植生 <input type="checkbox"/> 坡面噴漿 <input checked="" type="checkbox"/> 擋土牆 <input type="checkbox"/> 無工程 <input type="checkbox"/> 其他：____ | | | | |
| 誘發原因 | <input checked="" type="checkbox"/> 降雨 <input type="checkbox"/> 河岸淘刷 <input checked="" type="checkbox"/> 道路開發 <input type="checkbox"/> 人為其他開發行為 <input type="checkbox"/> 陡坡崩落 <input type="checkbox"/> 其他：____ | | | | |

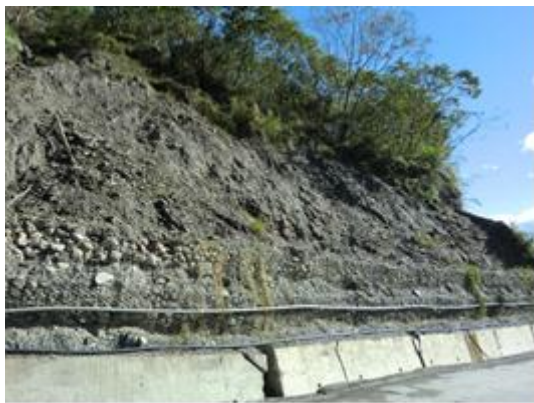
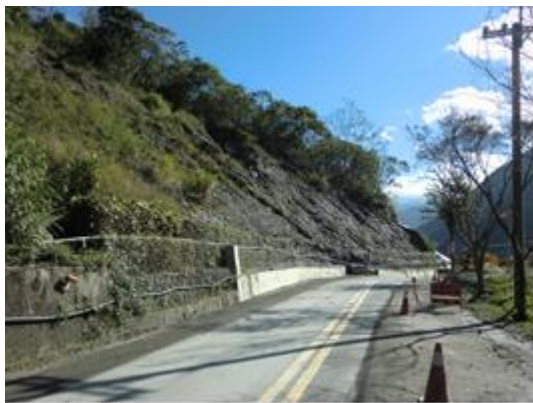
| 鄰近崩塌 | 鄰近 100m 內 <input checked="" type="checkbox"/> 無 <input type="checkbox"/> 有, __處崩塌 | | | | |
| 施作工程 | <input type="checkbox"/> 坡面植生 <input type="checkbox"/> 坡面噴漿 <input type="checkbox"/> 擋土牆 <input checked="" type="checkbox"/> 無工程 <input type="checkbox"/> 其他: _____ | | | | |
| 誘發原因 | <input checked="" type="checkbox"/> 降雨 <input type="checkbox"/> 河岸淘刷 <input checked="" type="checkbox"/> 道路開發 <input type="checkbox"/> 人為其他開發行為 <input type="checkbox"/> 陡坡崩落 <input type="checkbox"/> 其他: _____ | | | | |

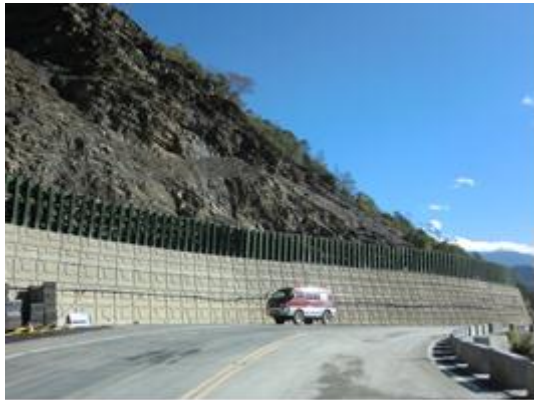
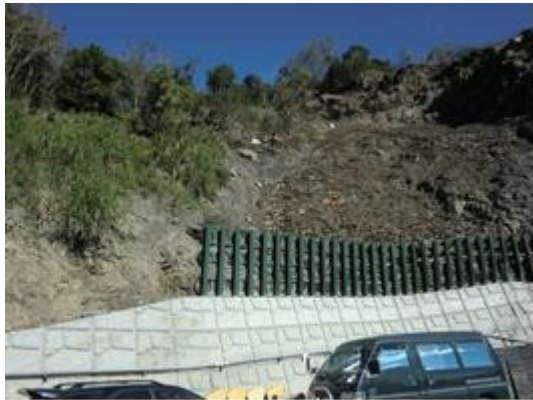
| 鄰近崩塌 | 鄰近 100m 內 <input checked="" type="checkbox"/> 無 <input type="checkbox"/> 有, __處崩塌 | | | | |
| 施作工程 | <input type="checkbox"/> 坡面植生 <input type="checkbox"/> 坡面噴漿 <input checked="" type="checkbox"/> 擋土牆 <input type="checkbox"/> 無工程 <input type="checkbox"/> 其他: _____ | | | | |
| 誘發原因 | <input checked="" type="checkbox"/> 降雨 <input type="checkbox"/> 河岸淘刷 <input checked="" type="checkbox"/> 道路開發 <input type="checkbox"/> 人為其他開發行為 <input type="checkbox"/> 陡坡崩落 <input type="checkbox"/> 其他: _____ | | | | |

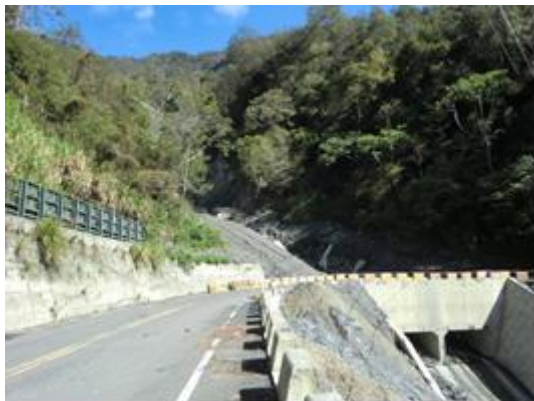
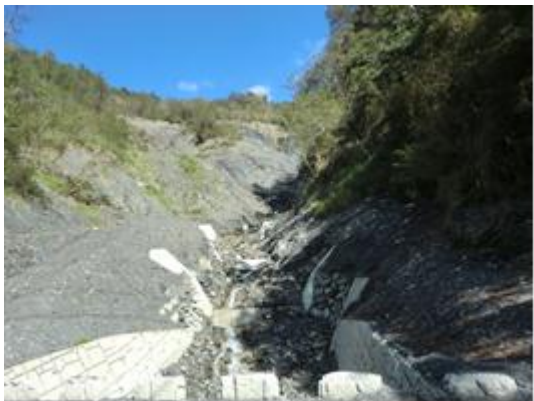
| 鄰近崩塌 | 鄰近 100m 內 <input checked="" type="checkbox"/> 無 <input type="checkbox"/> 有, __處崩塌 | | | | | |
| 施作工程 | <input type="checkbox"/> 坡面植生 <input type="checkbox"/> 坡面噴漿 <input type="checkbox"/> 擋土牆 <input checked="" type="checkbox"/> 無工程 <input type="checkbox"/> 其他: _____ | | | | | |
| 誘發原因 | <input checked="" type="checkbox"/> 降雨 <input checked="" type="checkbox"/> 河岸淘刷 <input checked="" type="checkbox"/> 道路開發 <input type="checkbox"/> 人為其他開發行為 <input type="checkbox"/> 陡坡崩落 <input type="checkbox"/> 其他: _____ | | | | | |

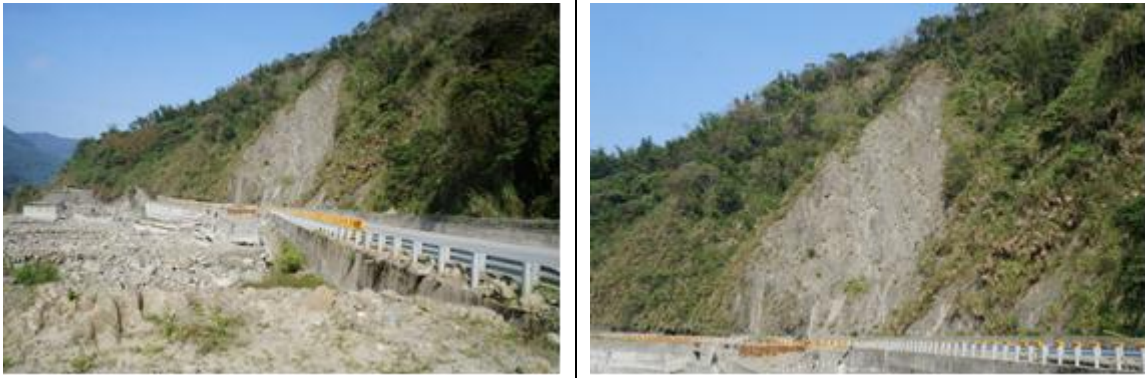
| 鄰近崩塌 | 鄰近 100m 內 <input checked="" type="checkbox"/> 無 <input type="checkbox"/> 有，____處崩塌 | | | | | |
| 施作工程 | <input type="checkbox"/> 坡面植生 <input type="checkbox"/> 坡面噴漿 <input type="checkbox"/> 擋土牆 <input type="checkbox"/> 無工程 <input checked="" type="checkbox"/> 其他：石籠 | | | | | |
| 誘發原因 | <input checked="" type="checkbox"/> 降雨 <input type="checkbox"/> 河岸淘刷 <input checked="" type="checkbox"/> 道路開發 <input type="checkbox"/> 人為其他開發行為 <input checked="" type="checkbox"/> 陡坡崩落 <input type="checkbox"/> 其他：_____ | | | | | |

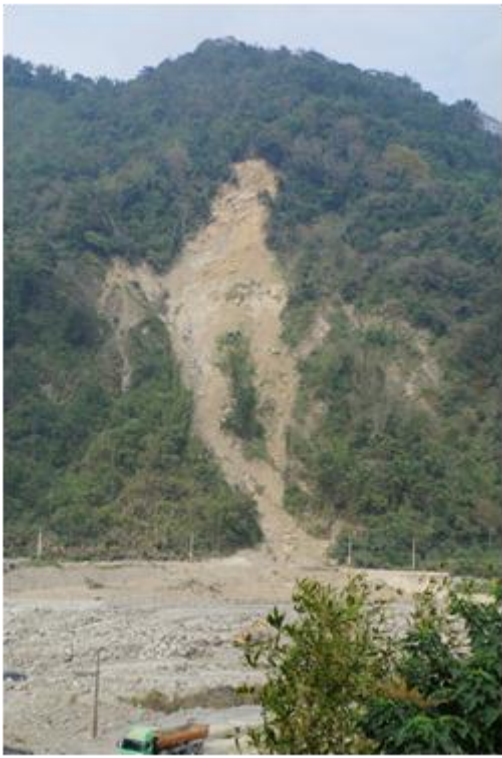
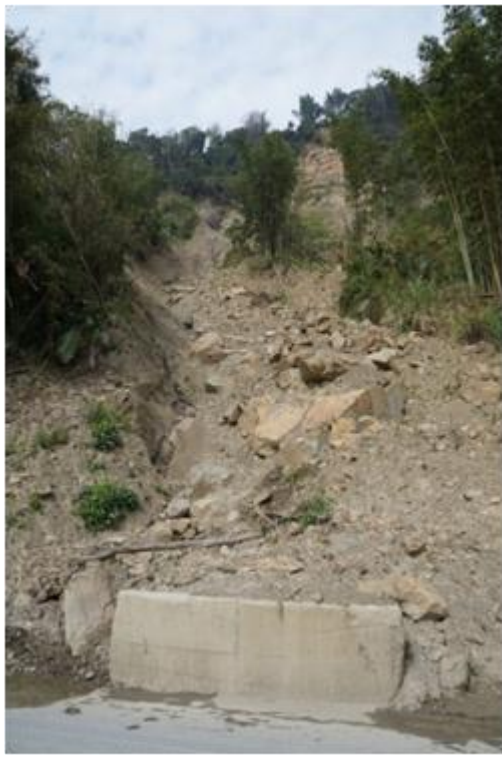
| 鄰近崩塌 | 鄰近 100m 內 <input checked="" type="checkbox"/> 無 <input type="checkbox"/> 有，____處崩塌 | | | | |
| 施作工程 | <input type="checkbox"/> 坡面植生 <input type="checkbox"/> 坡面噴漿 <input type="checkbox"/> 擋土牆 <input checked="" type="checkbox"/> 無工程 <input type="checkbox"/> 其他：____ | | | | |
| 誘發原因 | <input checked="" type="checkbox"/> 降雨 <input type="checkbox"/> 河岸淘刷 <input checked="" type="checkbox"/> 道路開發 <input type="checkbox"/> 人為其他開發行為 <input checked="" type="checkbox"/> 陡坡崩落 <input type="checkbox"/> 其他：____ | | | | |

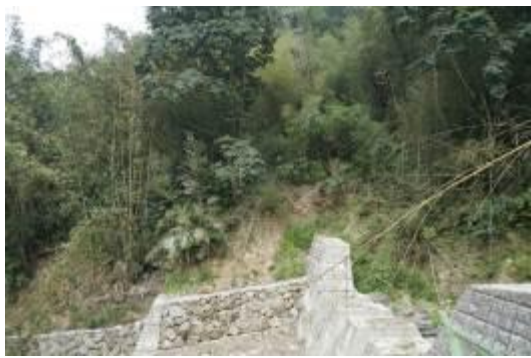
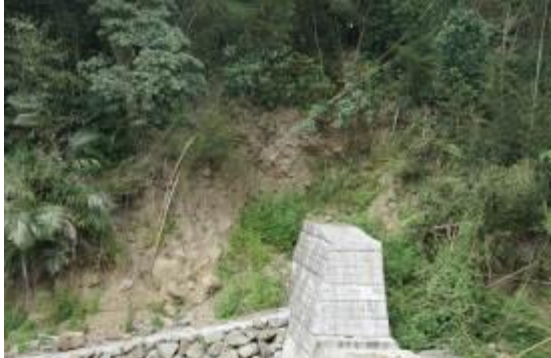
| 鄰近崩塌 | 鄰近 100m 內 <input checked="" type="checkbox"/> 無 <input type="checkbox"/> 有，____處崩塌 | | | | | |
| 施作工程 | <input type="checkbox"/> 坡面植生 <input type="checkbox"/> 坡面噴漿 <input type="checkbox"/> 擋土牆 <input checked="" type="checkbox"/> 無工程 <input type="checkbox"/> 其他：____<br>備註：崩塌地旁邊有開口壩 | | | | | |
| 誘發原因 | <input checked="" type="checkbox"/> 降雨 <input type="checkbox"/> 河岸淘刷 <input type="checkbox"/> 道路開發 <input type="checkbox"/> 人為其他開發行為 <input checked="" type="checkbox"/> 陡坡崩落 <input type="checkbox"/> 其他：____ | | | | | |

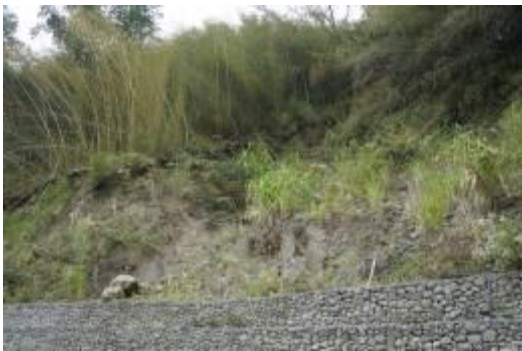
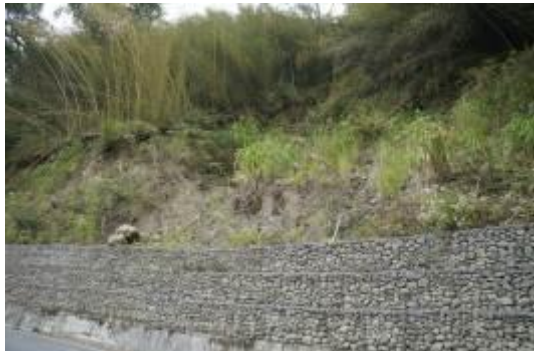
| 鄰近崩塌 | 鄰近 100m 內 <input type="checkbox"/> 無■有，1 處崩塌 | | | | | |
| 施作工程 | <input type="checkbox"/> 坡面植生 <input type="checkbox"/> 坡面噴漿 <input type="checkbox"/> 擋土牆 <input type="checkbox"/> 無工程■其他：石籠 | | | | | |
| 誘發原因 | ■降雨 <input type="checkbox"/> 河岸淘刷■道路開發 <input type="checkbox"/> 人為其他開發行為■陡坡崩落 <input type="checkbox"/> 其他：_____ | | | | | |

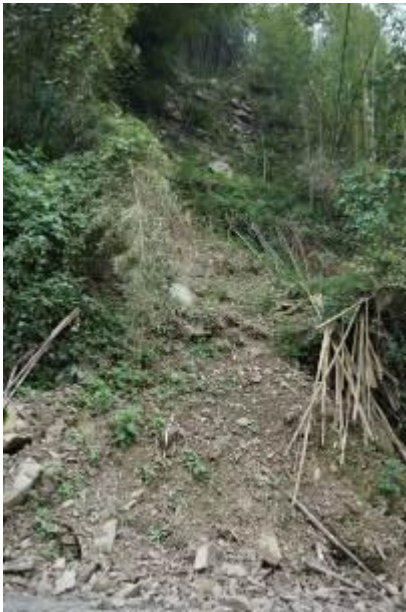
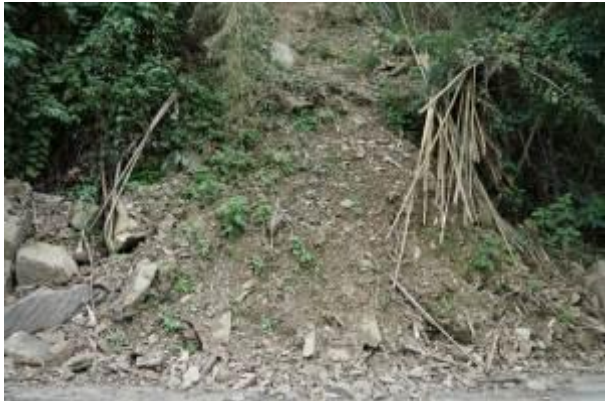
| 崩塌地照片 | | | | | |

| 編號 | 阿里山溪 05 | 林管處 | 嘉義 | | |
| 位置 | 嘉 155 線,2K | 林班地編號 | 來吉部落聯外道路 | | |
| 坡度(°) | 60 | 座標 | (224042,2602239) | | |
| 坡向 | 南 | 岩盤外露 | ■有□無 | | |
| 植生面積 | 約 20% | 土壤 | 砂頁岩石質土 | | |
| 誘發原因 | ■降雨□河岸淘刷■道路開發□人為其他開發行為■陡坡崩落□其他：_____ | | | | |

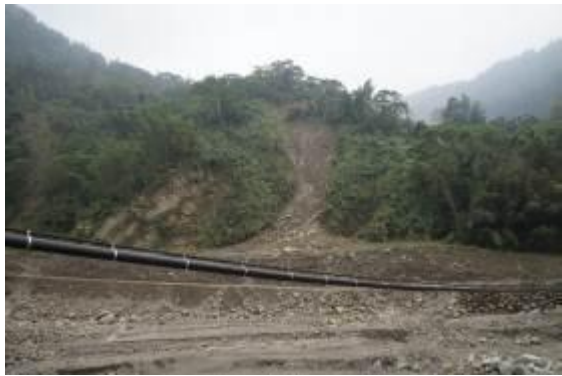
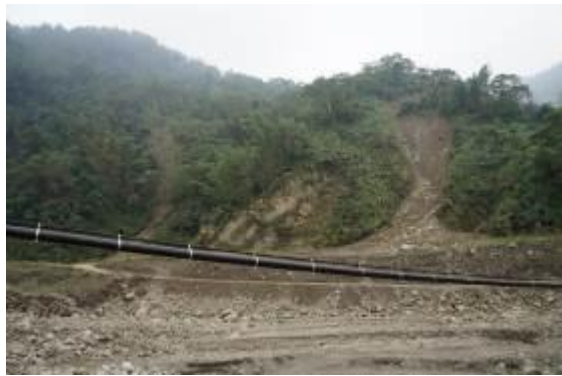
| 崩塌地照片 | | | | | |

| 編號 | 阿里山溪 06 | 林管處 | 嘉義 | | |
| 位置 | 嘉 155 線,3K 對岸 | 林班地編號 | 來吉部落聯外道路 | | |
| 坡度(°) | 70 | 座標 | (224276,2601563) | | |
| 坡向 | 北 | 岩盤外露 | □有■無 | | |
| 植生面積 | 約 0% | 土壤 | 砂頁岩石質土 | | |
| 誘發原因 | ■降雨□河岸淘刷■道路開發□人為其他開發行為■陡坡崩落<br>□其他：_____ | | | | |

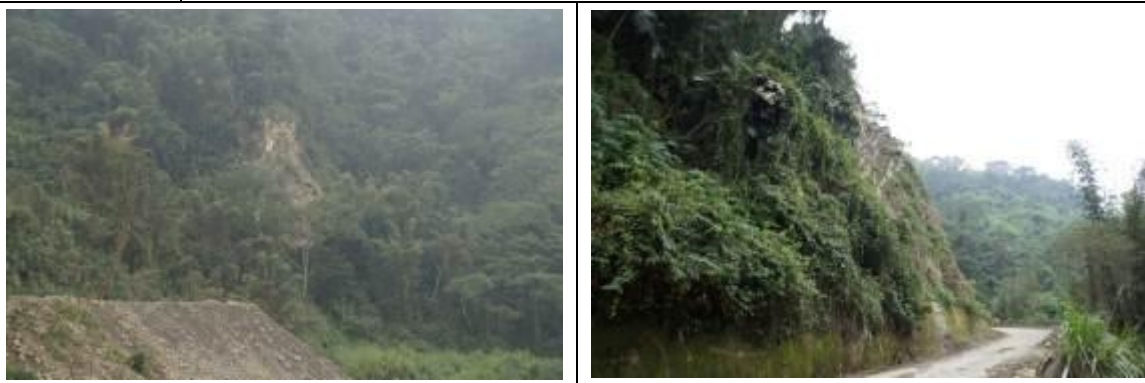
| 編號 | 阿里山溪 07 | 林管處 | 嘉義 | | | |
| 位置 | 嘉 155 線,3.5K | 林班地編號 | 來吉部落聯外道路 | | | |
| 坡度(°) | 80 | 座標 | (223816,2601547) | | | |
| 坡向 | 北 | 岩盤外露 | <input checked="" type="checkbox"/> 有 <input type="checkbox"/> 無 | | | |
| 植生面積 | 約 30% | 土壤 | 砂頁岩石質土 | | | |
| 誘發原因 | <input checked="" type="checkbox"/> 降雨 <input type="checkbox"/> 河岸淘刷 <input checked="" type="checkbox"/> 道路開發 <input type="checkbox"/> 人為其他開發行為 <input checked="" type="checkbox"/> 陡坡崩落<br><input type="checkbox"/> 其他：_____ | | | | | |

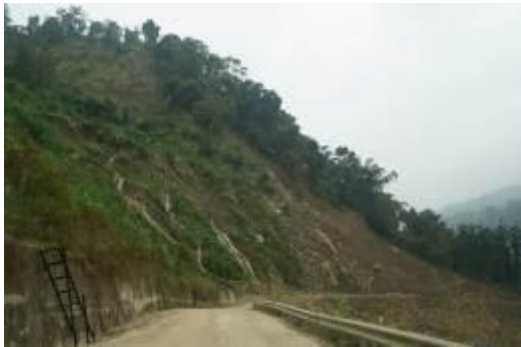
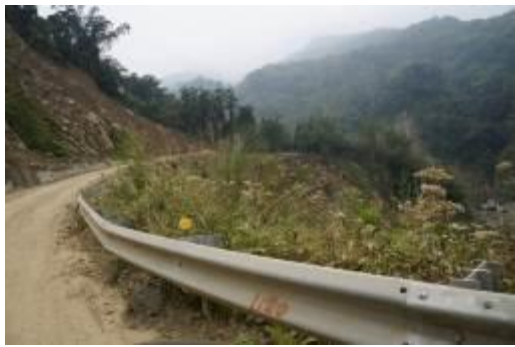
| 誘發原因 | <input checked="" type="checkbox"/> 降雨 <input type="checkbox"/> 河岸淘刷 <input checked="" type="checkbox"/> 道路開發 <input type="checkbox"/> 人為其他開發行為 <input type="checkbox"/> 陡坡崩落 <input type="checkbox"/> 其他：____ | | | | |

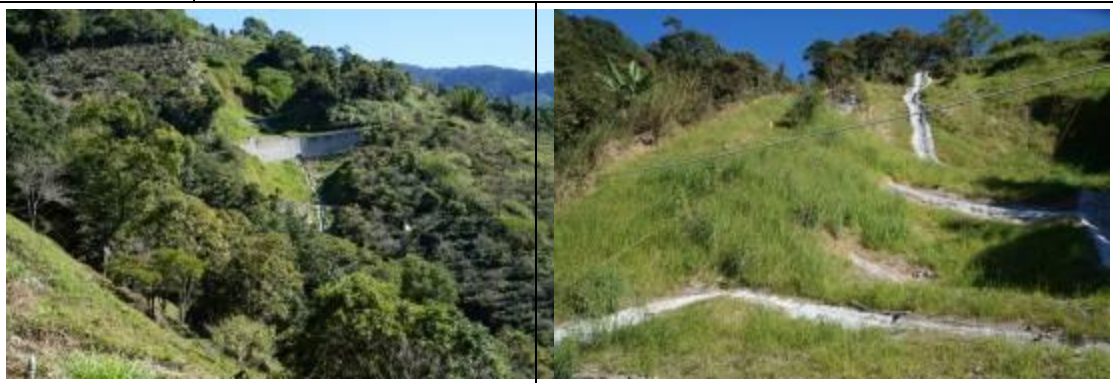
| 崩塌地照片 | | | | | | |

| 誘發原因 | ■降雨□河岸淘刷■道路開發□人為其他開發行為■陡坡崩落□其他：_____ | | | | | |

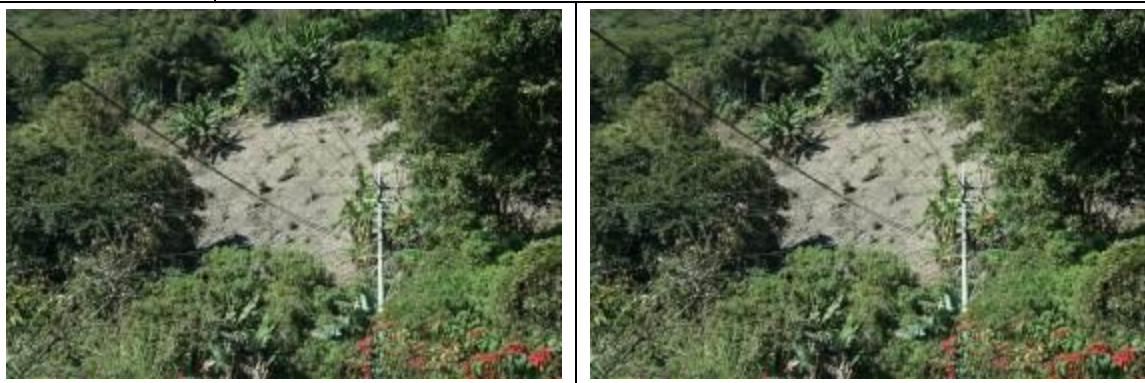
| 誘發原因 | <input checked="" type="checkbox"/> 降雨 <input type="checkbox"/> 河岸淘刷 <input checked="" type="checkbox"/> 道路開發 <input type="checkbox"/> 人為其他開發行為 <input checked="" type="checkbox"/> 陡坡崩落 <input type="checkbox"/> 其他：_____ | | | | | |

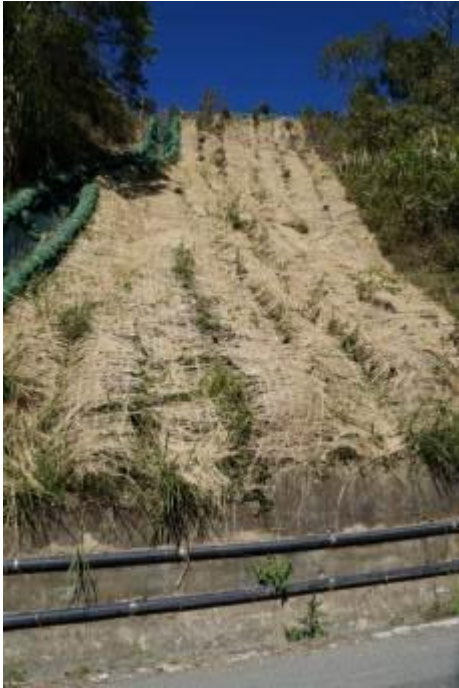
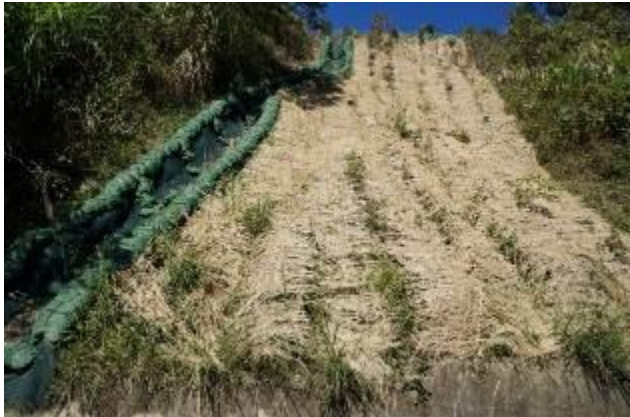
| 崩塌地照片 | | | | | |

| 誘發原因 | ■降雨□河岸淘刷■道路開發□人為其他開發行為□陡坡崩落□其他：_____ | | | | |

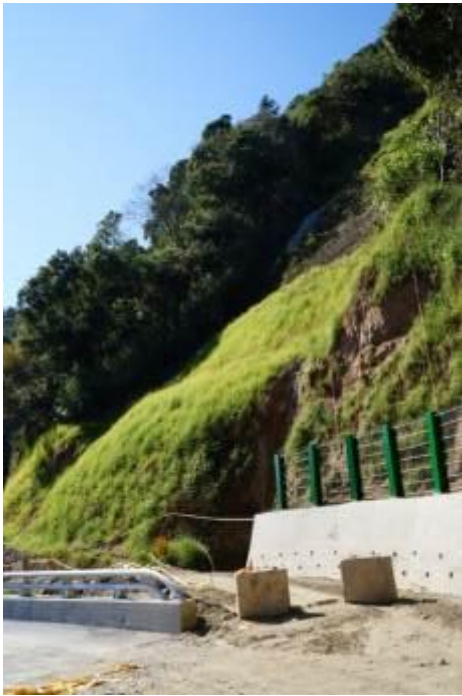
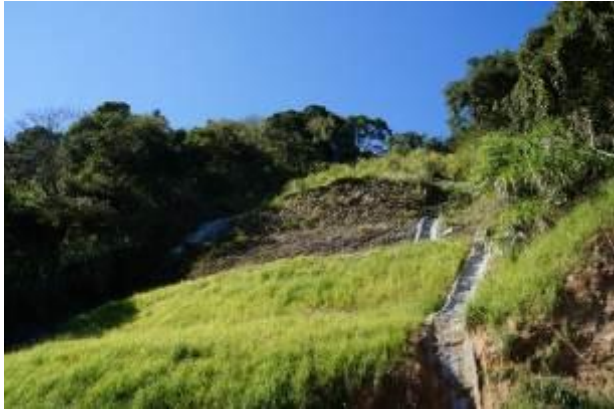
| 誘發原因 | <input checked="" type="checkbox"/> 降雨 <input type="checkbox"/> 河岸淘刷 <input checked="" type="checkbox"/> 道路開發 <input type="checkbox"/> 人為其他開發行為 <input checked="" type="checkbox"/> 陡坡崩落 <input type="checkbox"/> 其他：____ | | | | |

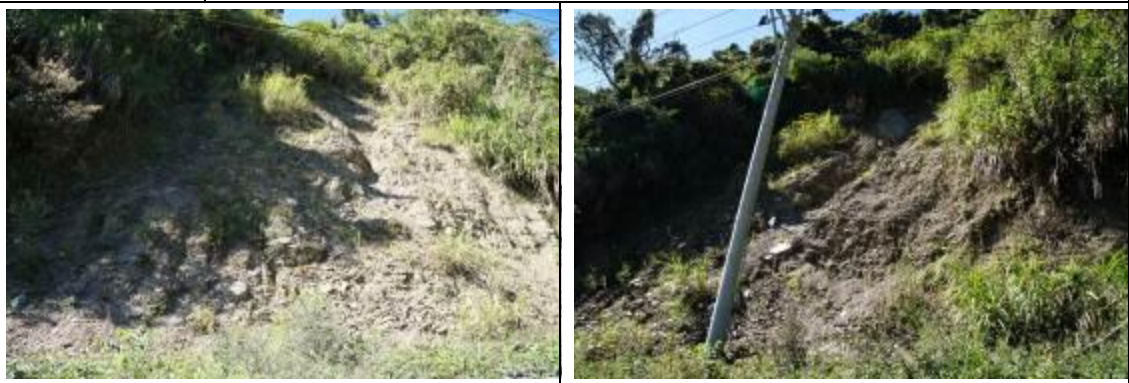
| 誘發原因 | <input checked="" type="checkbox"/> 降雨 <input type="checkbox"/> 河岸淘刷 <input checked="" type="checkbox"/> 道路開發 <input type="checkbox"/> 人為其他開發行為 <input type="checkbox"/> 陡坡崩落 <input type="checkbox"/> 其他：_____ | | | | | |

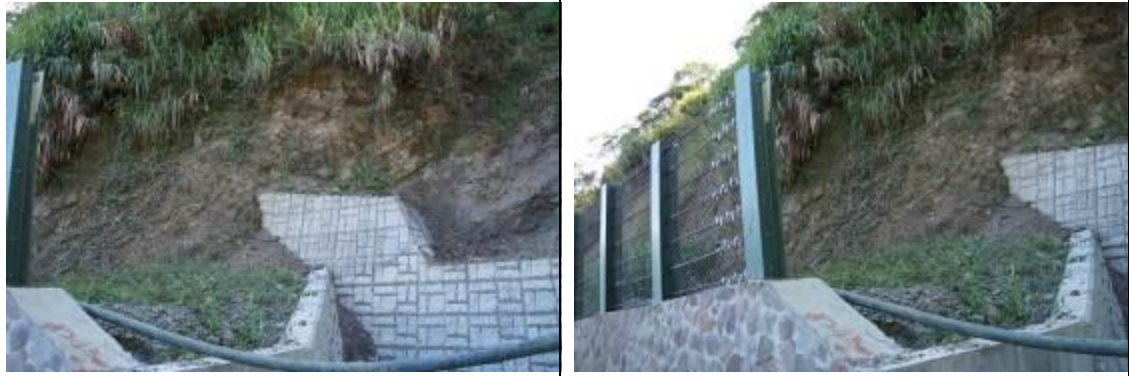
| 誘發原因 | <input checked="" type="checkbox"/> 降雨 <input type="checkbox"/> 河岸淘刷 <input checked="" type="checkbox"/> 道路開發 <input type="checkbox"/> 人為其他開發行為 <input checked="" type="checkbox"/> 陡坡崩落 <input type="checkbox"/> 其他：____ | | | | | |

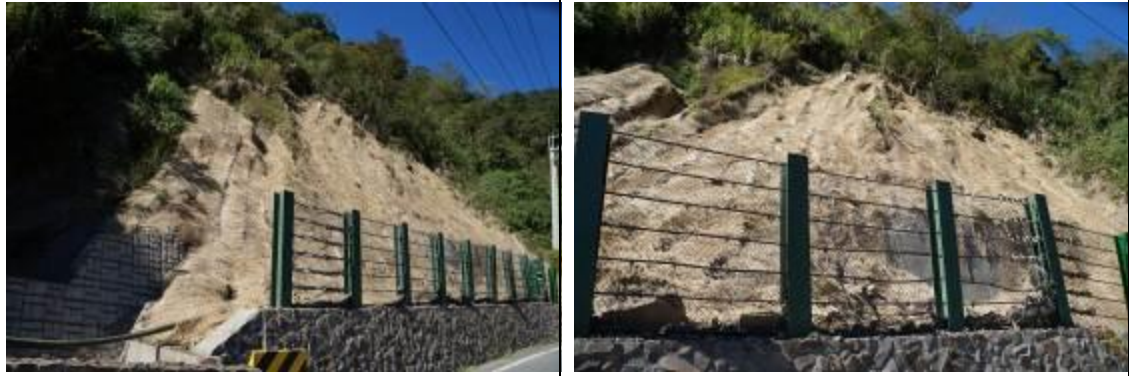
| 誘發原因 | <input checked="" type="checkbox"/> 降雨 <input type="checkbox"/> 河岸淘刷 <input checked="" type="checkbox"/> 道路開發 <input type="checkbox"/> 人為其他開發行為 <input checked="" type="checkbox"/> 陡坡崩落 <input type="checkbox"/> 其他：_____ | | | | | |

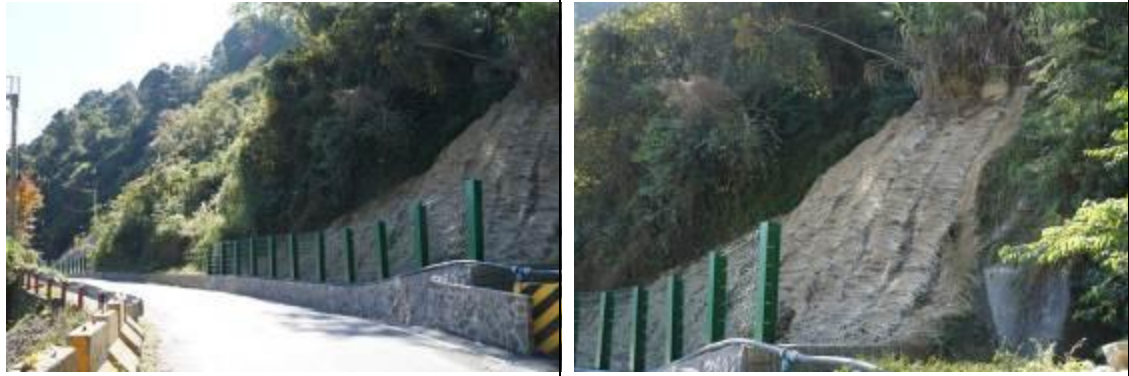
| 誘發原因 | <input checked="" type="checkbox"/> 降雨 <input type="checkbox"/> 河岸淘刷 <input checked="" type="checkbox"/> 道路開發 <input type="checkbox"/> 人為其他開發行為 <input checked="" type="checkbox"/> 陡坡崩落 <input type="checkbox"/> 其他：_____ | | | | | |

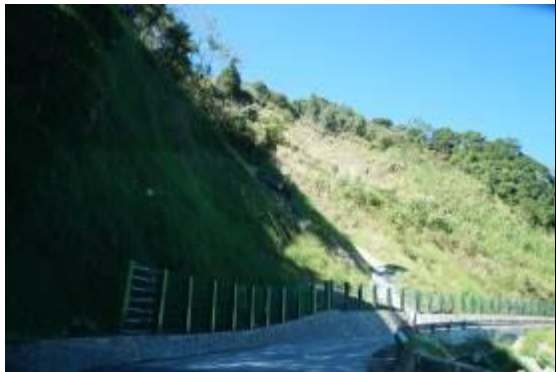
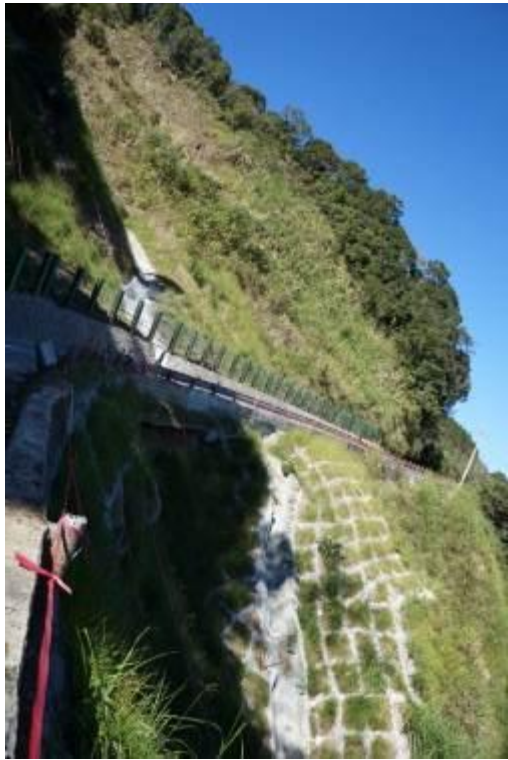
| 崩塌地照片 | | | | | |

| 誘發原因 | ■降雨□河岸淘刷■道路開發□人為其他開發行為□陡坡崩落□其他：____ | | | | |

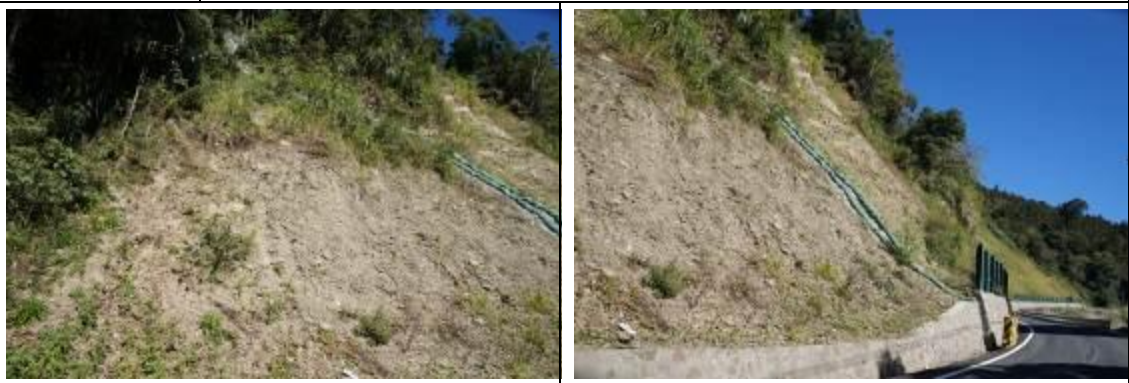
| 誘發原因 | <input checked="" type="checkbox"/> 降雨 <input type="checkbox"/> 河岸淘刷 <input checked="" type="checkbox"/> 道路開發 <input type="checkbox"/> 人為其他開發行為 <input type="checkbox"/> 陡坡崩落<br><input type="checkbox"/> 其他：_____ | | | | | |

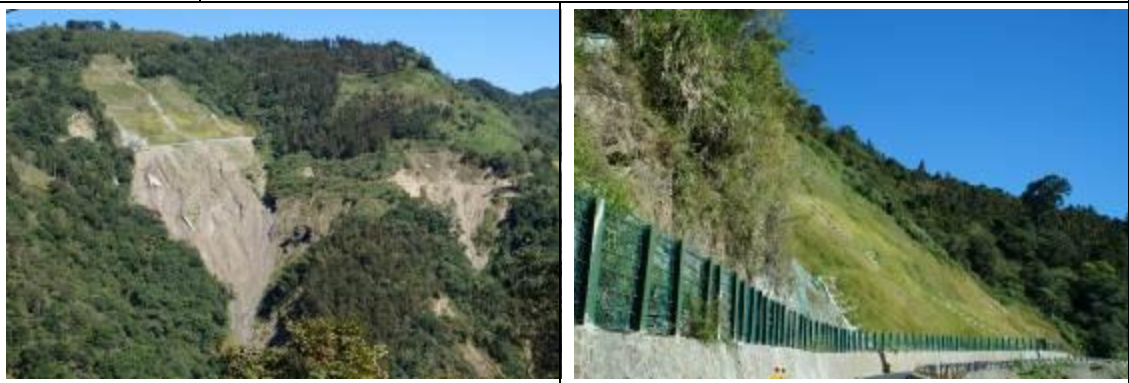
| 誘發原因 | <input checked="" type="checkbox"/> 降雨 <input type="checkbox"/> 河岸淘刷 <input checked="" type="checkbox"/> 道路開發 <input type="checkbox"/> 人為其他開發行為 <input checked="" type="checkbox"/> 陡坡崩落 <input type="checkbox"/> 其他：_____ | | | | | |

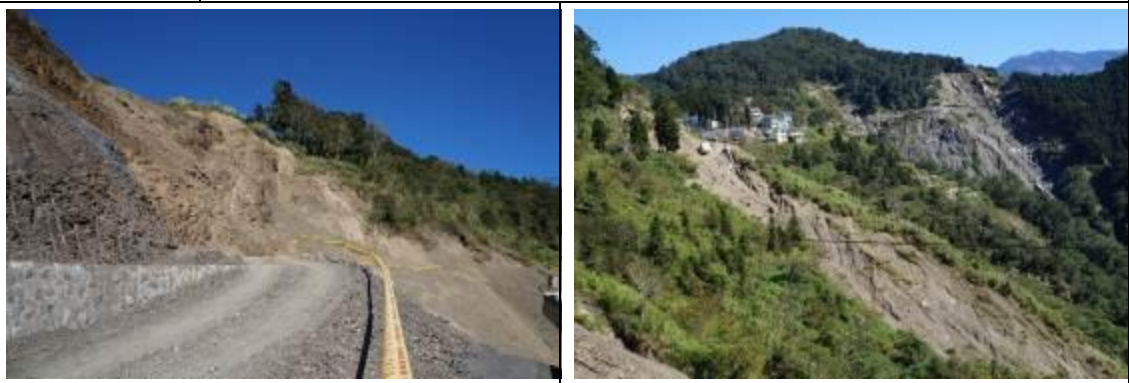
| 誘發原因 | <input checked="" type="checkbox"/> 降雨 <input type="checkbox"/> 河岸淘刷 <input checked="" type="checkbox"/> 道路開發 <input type="checkbox"/> 人為其他開發行為 <input checked="" type="checkbox"/> 陡坡崩落 <input type="checkbox"/> 其他：_____ | | | | | |

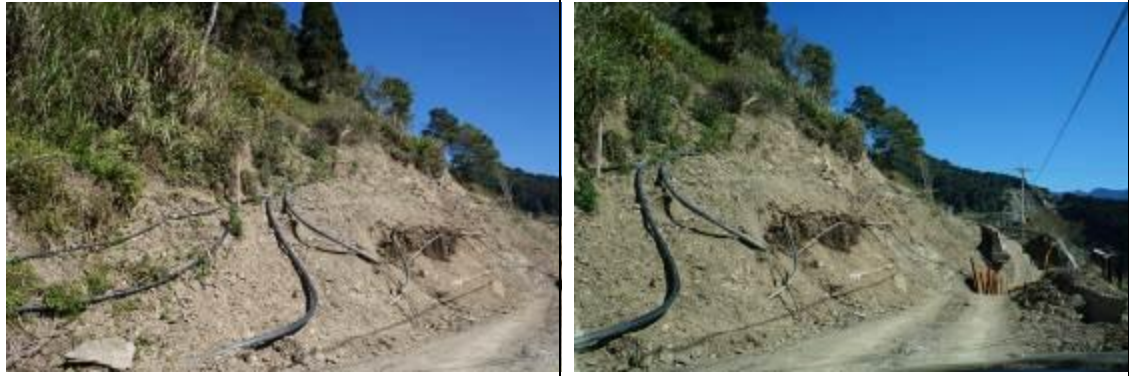
| 誘發原因 | <input checked="" type="checkbox"/> 降雨 <input type="checkbox"/> 河岸淘刷 <input checked="" type="checkbox"/> 道路開發 <input type="checkbox"/> 人為其他開發行為 <input checked="" type="checkbox"/> 陡坡崩落 <input type="checkbox"/> 其他：_____ | | | | | |

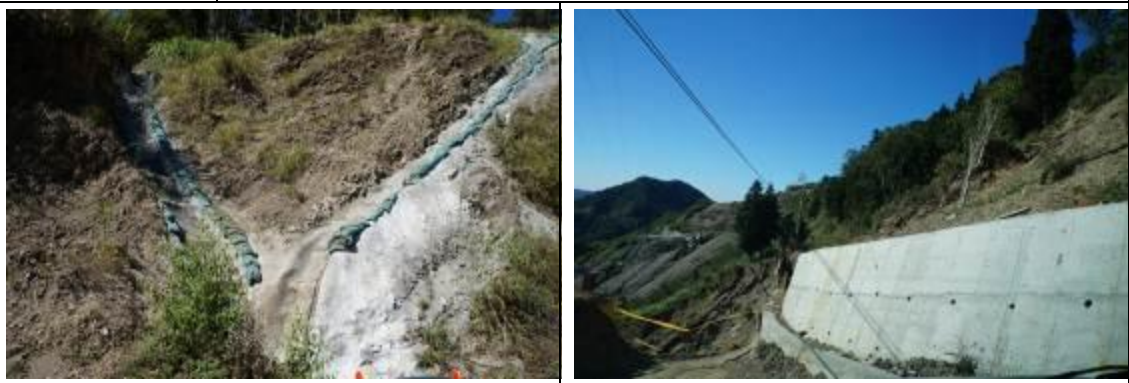
| 誘發原因 | <input checked="" type="checkbox"/> 降雨 <input type="checkbox"/> 河岸淘刷 <input checked="" type="checkbox"/> 道路開發 <input type="checkbox"/> 人為其他開發行為 <input checked="" type="checkbox"/> 陡坡崩落 <input type="checkbox"/> 其他：_____ | | | | | |

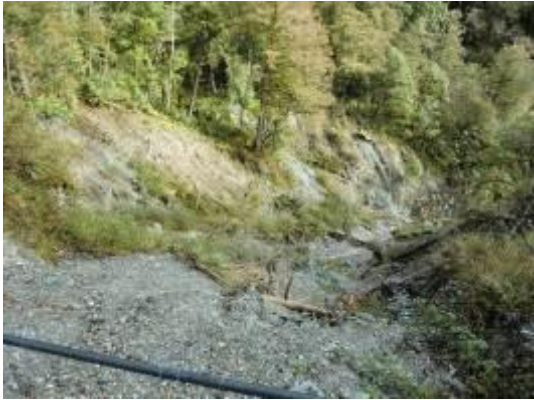
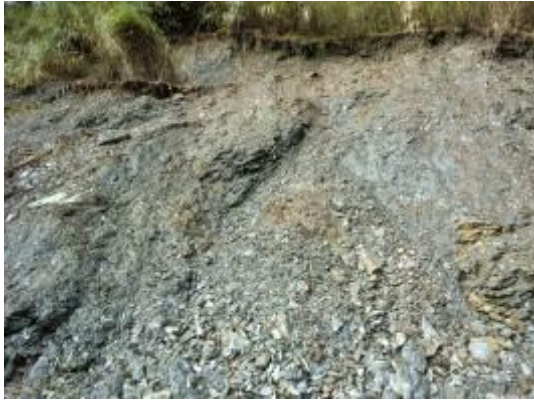
| 誘發原因 | <input checked="" type="checkbox"/> 降雨 <input type="checkbox"/> 河岸淘刷 <input checked="" type="checkbox"/> 道路開發 <input type="checkbox"/> 人為其他開發行為 <input type="checkbox"/> 陡坡崩落 <input checked="" type="checkbox"/> 其他: 蝕溝沖蝕 | | | | |

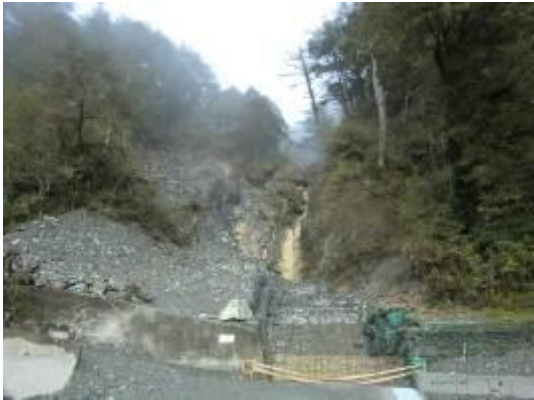
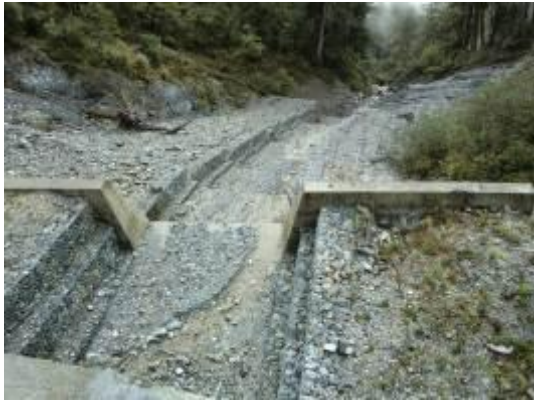
| 崩塌地照片 | | | | | |

| 誘發原因 | ■降雨□河岸淘刷□道路開發□人為其他開發行為□陡坡崩落■其他: 野溪向源侵蝕 | | | | |

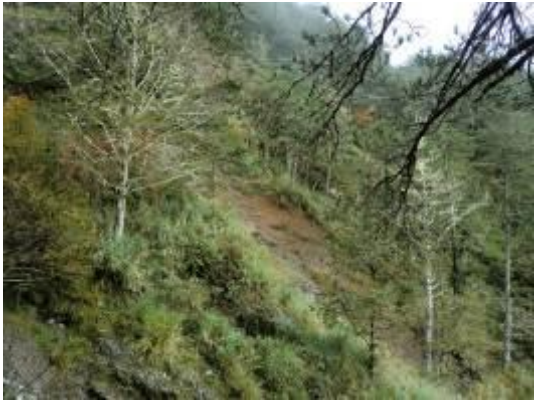
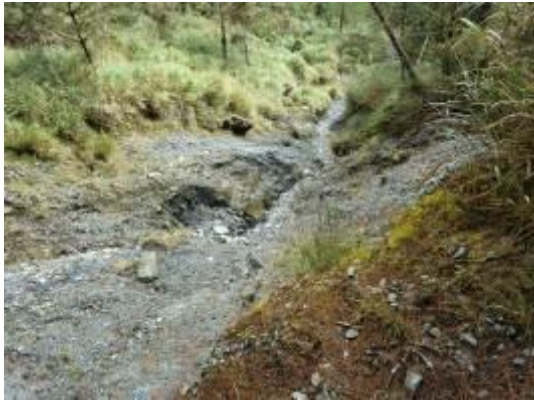
| 崩塌地照片 | | | | | |

| 誘發原因 | ■降雨■河岸淘刷■道路開發□人為其他開發行為□陡坡崩落■其他： <u>潛在地滑地</u> | | | | |

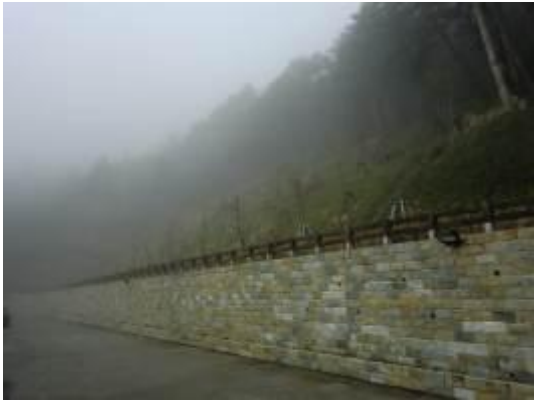
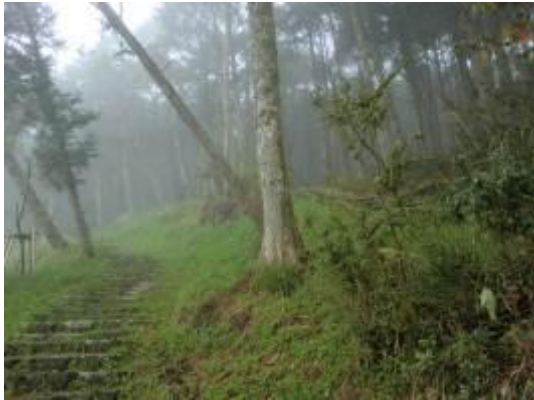
| 崩塌地照片 | | | | | |

| 誘發原因 | ■降雨□河岸淘刷■道路開發□人為其他開發行為□陡坡崩落■其他: <u>潛在地滑地</u> | | | | |

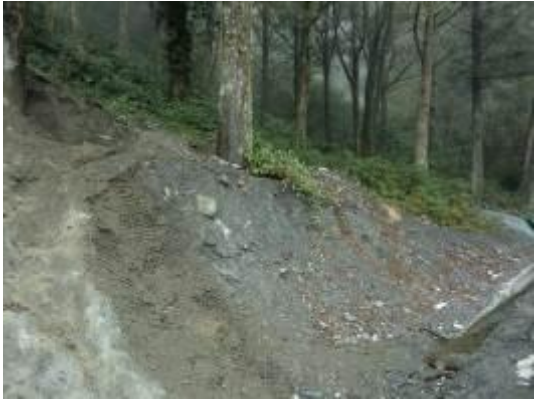
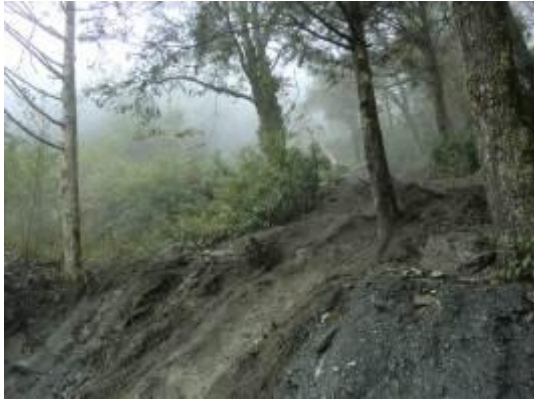
| 誘發原因 | <input checked="" type="checkbox"/> 降雨 <input type="checkbox"/> 河岸淘刷 <input checked="" type="checkbox"/> 道路開發 <input type="checkbox"/> 人為其他開發行為 <input type="checkbox"/> 陡坡崩落 <input type="checkbox"/> 其他: _____ | | | | | |

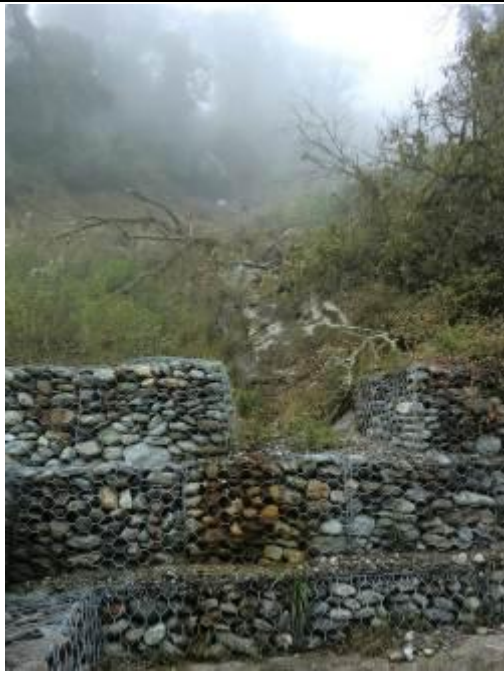
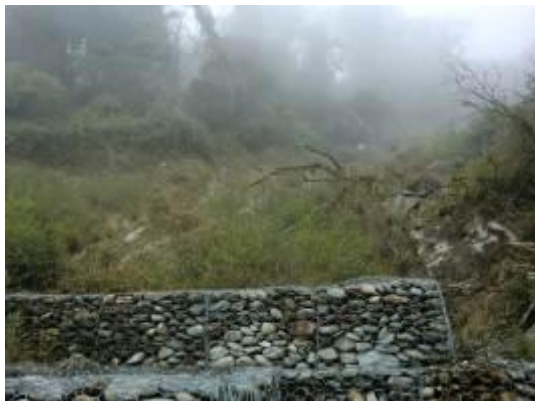
| 崩塌地照片 | | | | | |

| 誘發原因 | ■降雨□河岸淘刷■道路開發□人為其他開發行為□陡坡崩落■其他：蝕溝沖蝕 | | | | |

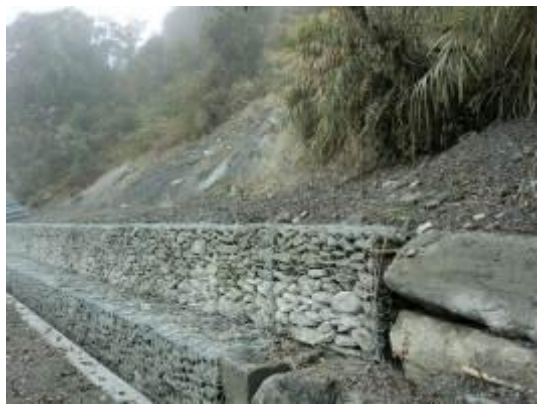
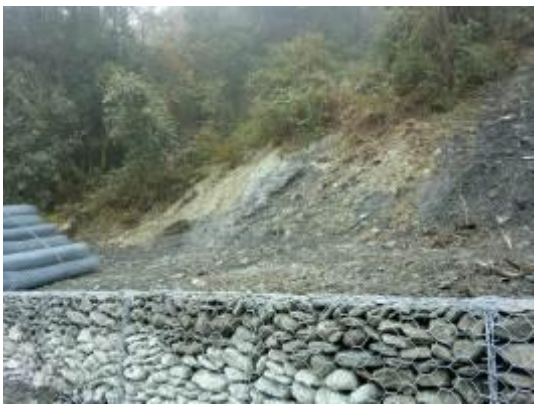
| 誘發原因 | <input checked="" type="checkbox"/> 降雨 <input type="checkbox"/> 河岸淘刷 <input checked="" type="checkbox"/> 道路開發 <input type="checkbox"/> 人為其他開發行為 <input type="checkbox"/> 陡坡崩落 <input type="checkbox"/> 其他: _____ | | | | |

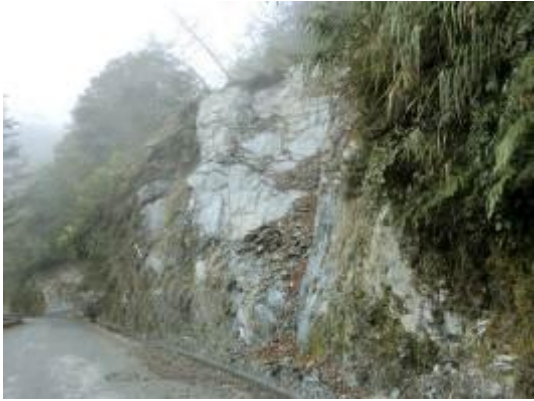
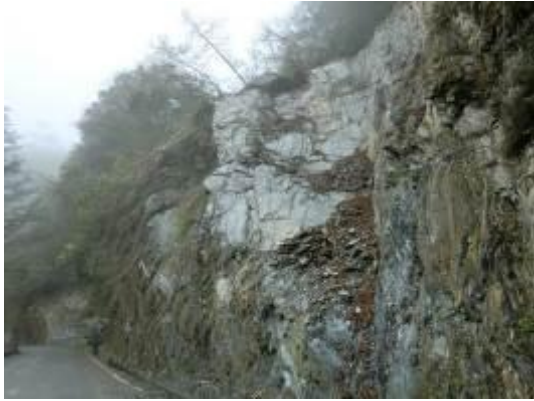
| 誘發原因 | <input checked="" type="checkbox"/> 降雨 <input type="checkbox"/> 河岸淘刷 <input checked="" type="checkbox"/> 道路開發 <input type="checkbox"/> 人為其他開發行為 <input checked="" type="checkbox"/> 陡坡崩落 <input type="checkbox"/> 其他: _____ | | | | |

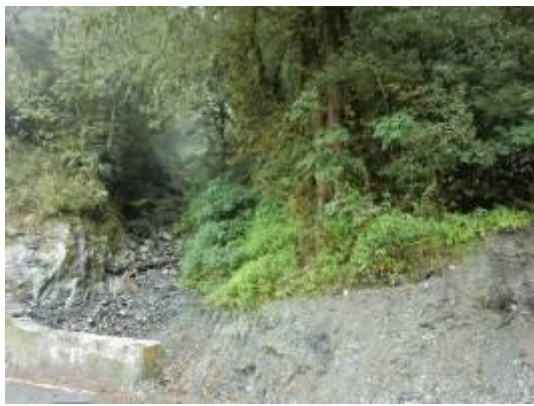
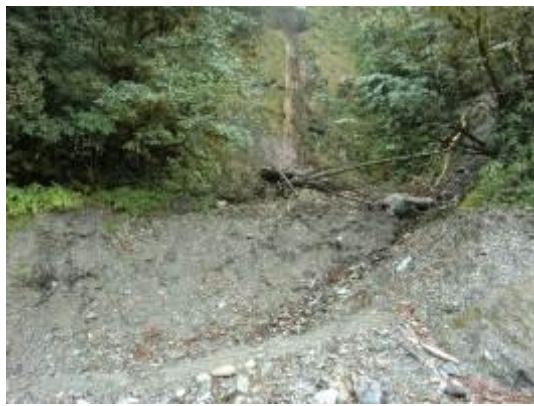
| 崩塌地照片 | | | | | |

| 編號 | 向陽 10 | 林管處 | 台東 | | |
| 位置 | 南橫公路 154.4 k | 林班地編號 | 19 | | |
| 誘發原因 | ■降雨■河岸淘刷■道路開發□人為其他開發行為□陡坡崩落□其他: _____ | | | | |

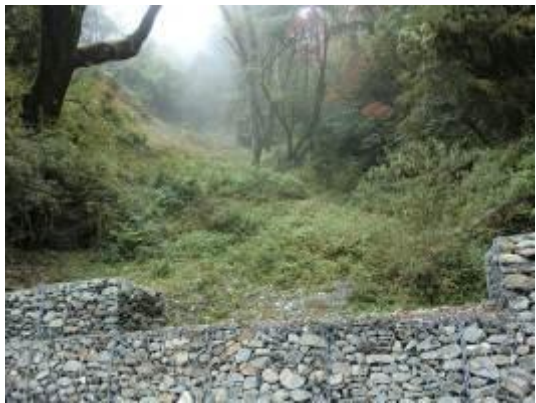
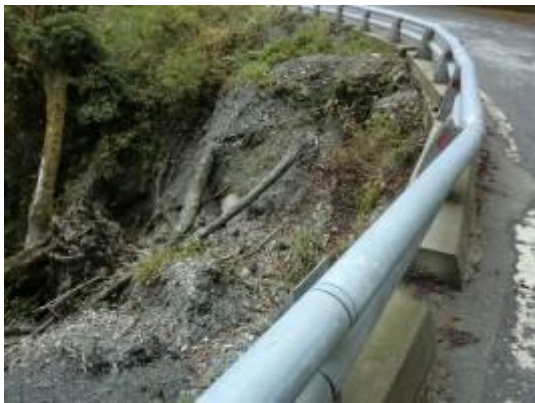
| 崩塌地照片 | | | | | |

| 編號 | 向陽 11 | 林管處 | 台東 | | |
| 位置 | 南橫公路 154.4 k | 林班地編號 | 19 | | |
| 誘發原因 | ■降雨□河岸淘刷■道路開發□人為其他開發行為□陡坡崩落□其他: _____ | | | | |

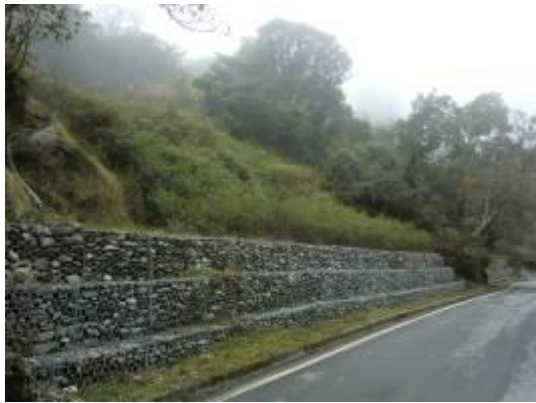
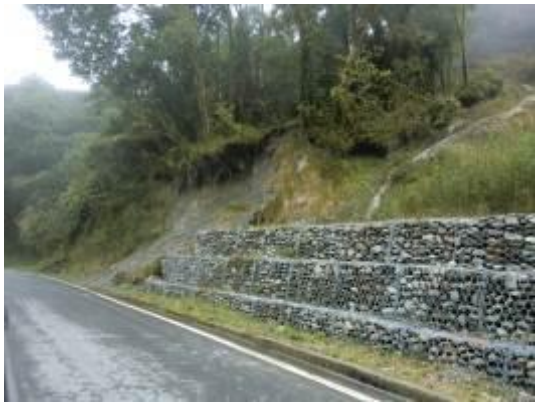
| 誘發原因 | <input checked="" type="checkbox"/> 降雨 <input type="checkbox"/> 河岸淘刷 <input checked="" type="checkbox"/> 道路開發 <input type="checkbox"/> 人為其他開發行為 <input type="checkbox"/> 陡坡崩塌 <input type="checkbox"/> 其他: _____ | | | | |

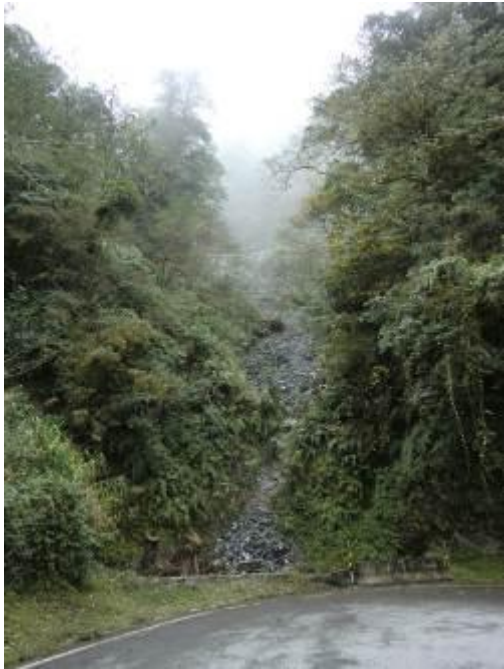
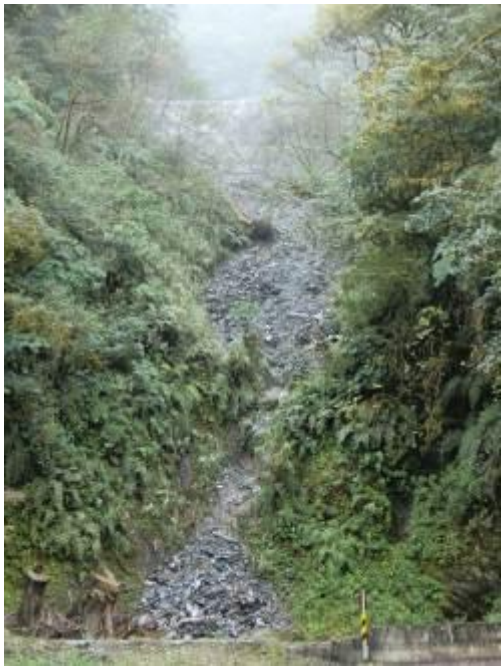
| 誘發原因 | <input checked="" type="checkbox"/> 降雨 <input type="checkbox"/> 河岸淘刷 <input checked="" type="checkbox"/> 道路開發 <input type="checkbox"/> 人為其他開發行為 <input checked="" type="checkbox"/> 陡坡崩落 <input type="checkbox"/> 其他: _____ | | | | |
