## 摘要

本研究於第二年度之工作重點在於進行 139 處崩塌案例現場勘查及資料分析，藉以瞭解國有林地淺層崩塌特性及主要誘發因素，並於各林管處選取代表性子集水區進行調查工作，分析代表性子集水區崩塌特性，根據分析結果建立崩塌潛勢模式，並結合部落、暫准建地、林道及森林遊樂區等保全對象進行風險評估；綜合兩年度研究成果，瞭解淺層崩塌對國有林地之破壞及後續影響。茲將獲致之成果歸納如后：

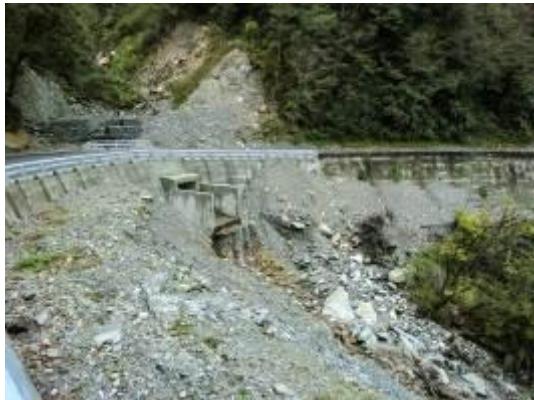
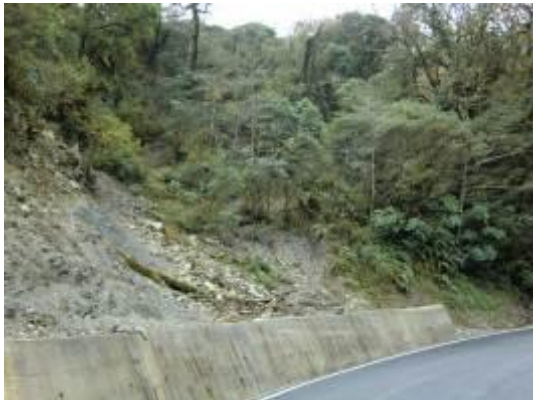
| 誘發原因 | <input checked="" type="checkbox"/> 降雨 <input type="checkbox"/> 河岸淘刷 <input checked="" type="checkbox"/> 道路開發 <input type="checkbox"/> 人為其他開發行為 <input type="checkbox"/> 陡坡崩落<br><input checked="" type="checkbox"/> 其他：蝕溝沖蝕 | | | | | |

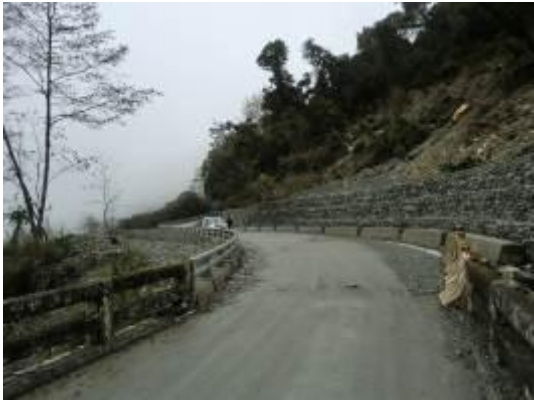
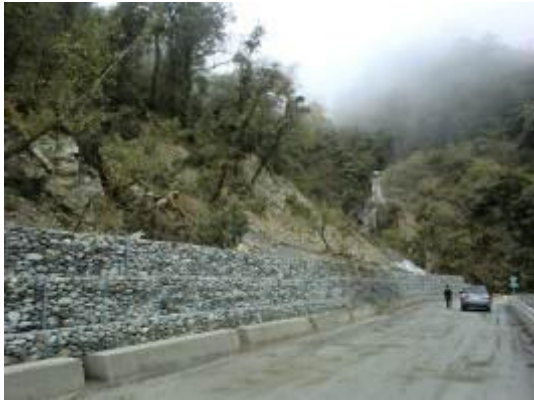
| 誘發原因 | <input checked="" type="checkbox"/> 降雨 <input type="checkbox"/> 河岸淘刷 <input checked="" type="checkbox"/> 道路開發 <input type="checkbox"/> 人為其他開發行為 <input type="checkbox"/> 陡坡崩落 <input checked="" type="checkbox"/> 其他: 野溪或蝕溝沖蝕 | | | | | |

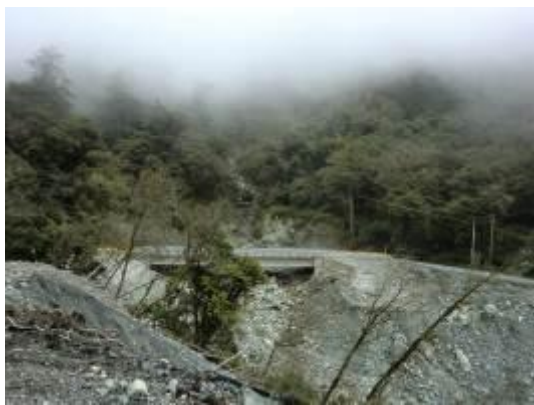
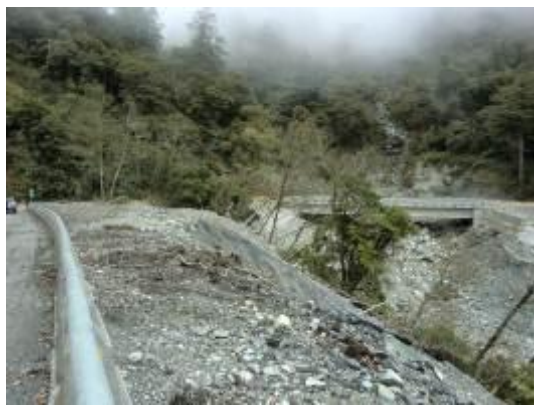
| 誘發原因 | <input checked="" type="checkbox"/> 降雨 <input type="checkbox"/> 河岸淘刷 <input checked="" type="checkbox"/> 道路開發 <input type="checkbox"/> 人為其他開發行為 <input type="checkbox"/> 陡坡崩落 <input checked="" type="checkbox"/> 其他: 野溪沖蝕 | | | | |

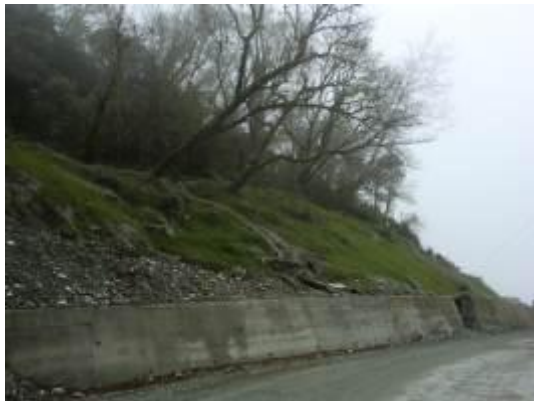
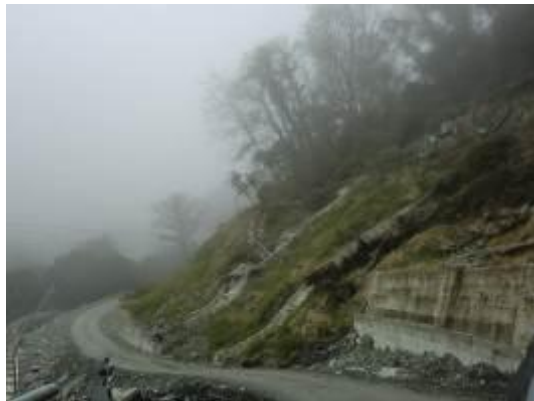
| 誘發原因 | <input checked="" type="checkbox"/> 降雨 <input type="checkbox"/> 河岸淘刷 <input checked="" type="checkbox"/> 道路開發 <input type="checkbox"/> 人為其他開發行為 <input type="checkbox"/> 陡坡崩落 <input checked="" type="checkbox"/> 其他: <u>潛在地滑地</u> | | | | |

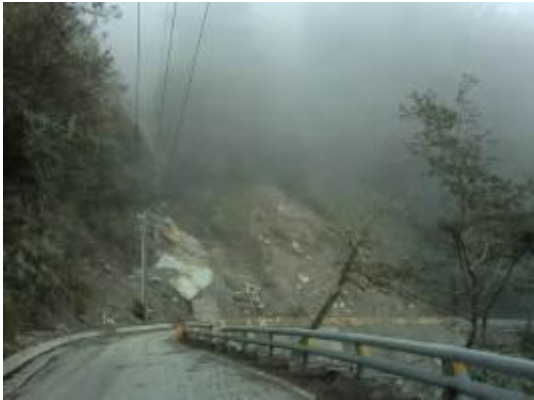
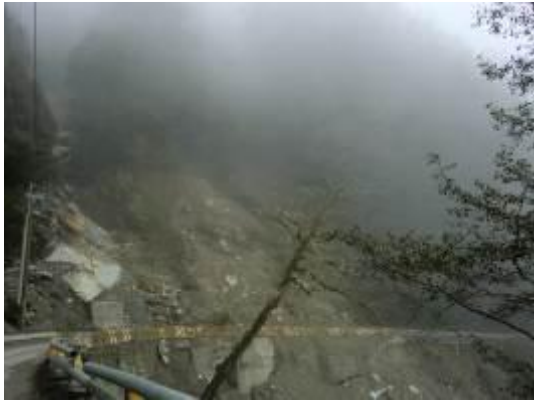
| 誘發原因 | <input checked="" type="checkbox"/> 降雨 <input type="checkbox"/> 河岸淘刷 <input checked="" type="checkbox"/> 道路開發 <input type="checkbox"/> 人為其他開發行為 <input type="checkbox"/> 陡坡崩落 <input type="checkbox"/> 其他: ____ | | | | |

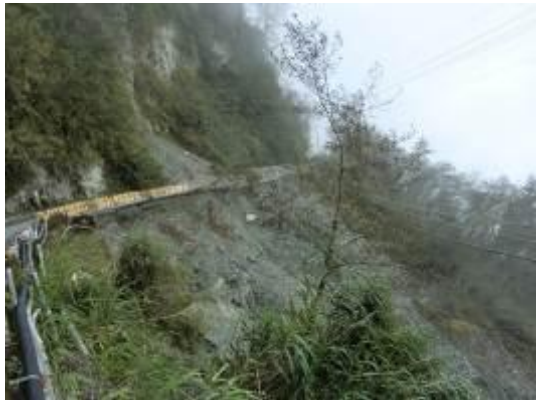
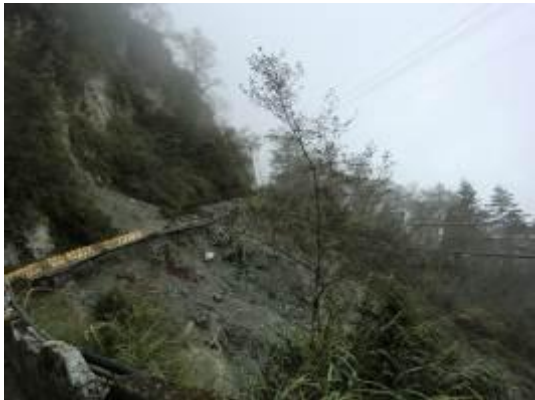
| 誘發原因 | <input checked="" type="checkbox"/> 降雨 <input type="checkbox"/> 河岸淘刷 <input checked="" type="checkbox"/> 道路開發 <input type="checkbox"/> 人為其他開發行為 <input checked="" type="checkbox"/> 陡坡崩落 <input type="checkbox"/> 其他: _____ | | | | |

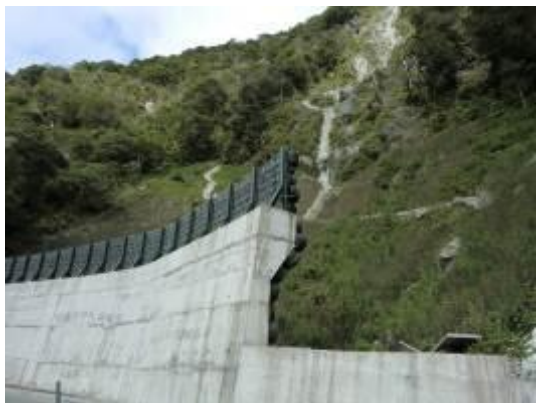
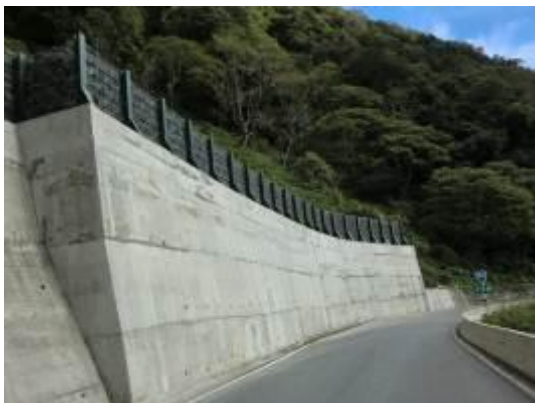
| 誘發原因 | <input checked="" type="checkbox"/> 降雨 <input type="checkbox"/> 河岸淘刷 <input checked="" type="checkbox"/> 道路開發 <input type="checkbox"/> 人為其他開發行為 <input checked="" type="checkbox"/> 陡坡崩落 <input type="checkbox"/> 其他: ____ | | | | | |

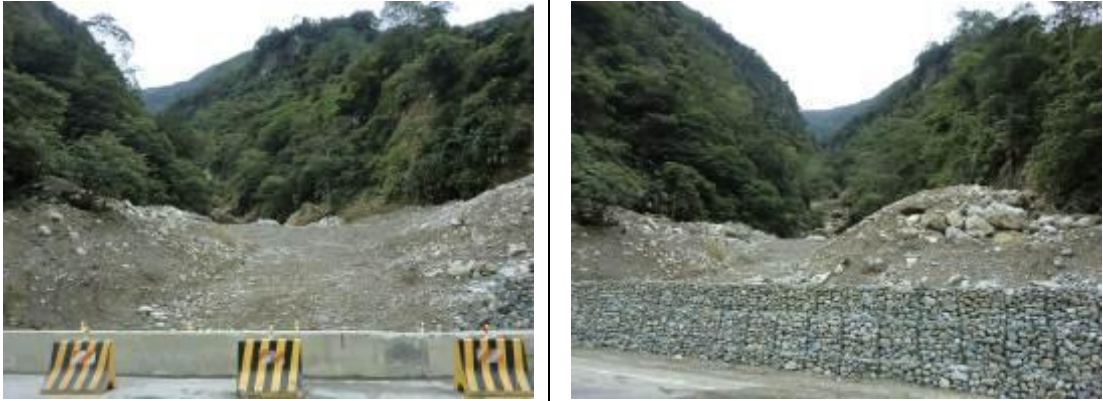
| 崩塌地照片 | | | | | | |

| 誘發原因 | ■降雨□河岸淘刷■道路開發□人為其他開發行為□陡坡崩落■其他: 蝕溝沖蝕 | | | | | |

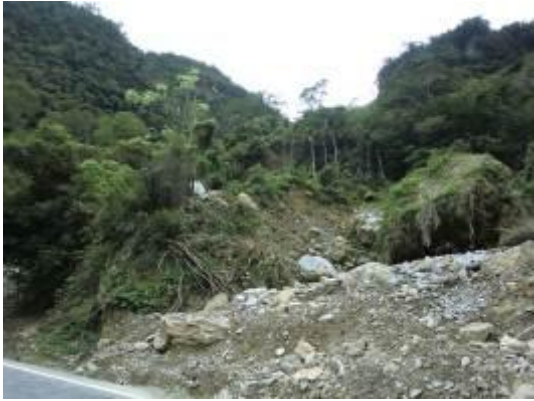
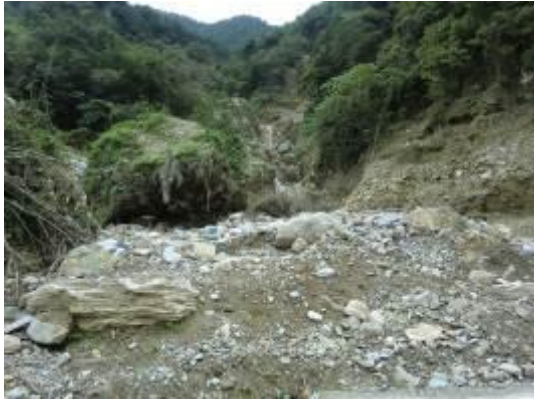
| 崩塌地照片 | | | | | |

| 誘發原因 | ■降雨□河岸淘刷■道路開發□人為其他開發行為□陡坡崩落■其他: 蝕溝沖蝕 | | | | |

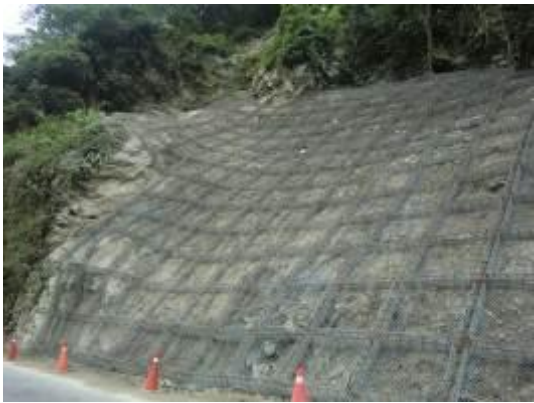
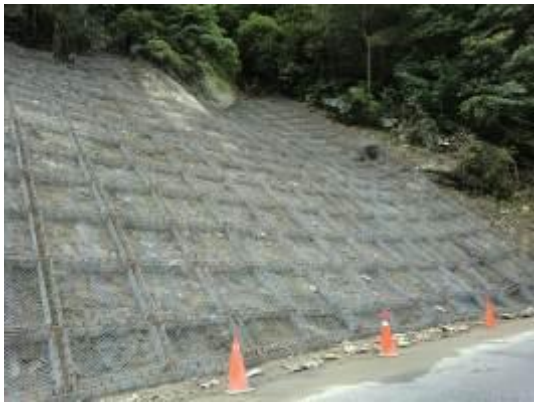
| 誘發原因 | <input checked="" type="checkbox"/> 降雨 <input type="checkbox"/> 河岸淘刷 <input checked="" type="checkbox"/> 道路開發 <input type="checkbox"/> 人為其他開發行為 <input type="checkbox"/> 陡坡崩落<br><input type="checkbox"/> 其他: _____ | | | | | |

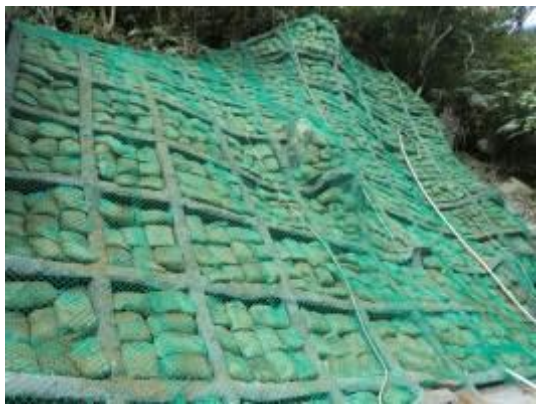
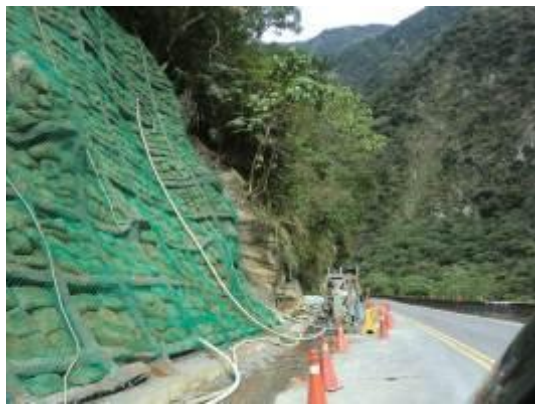
| 誘發原因 | <input checked="" type="checkbox"/> 降雨 <input type="checkbox"/> 河岸淘刷 <input checked="" type="checkbox"/> 道路開發 <input type="checkbox"/> 人為其他開發行為 <input checked="" type="checkbox"/> 陡坡崩落 <input type="checkbox"/> 其他: _____ | | | | |

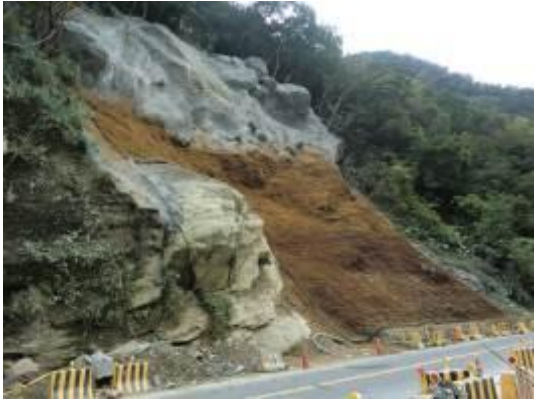
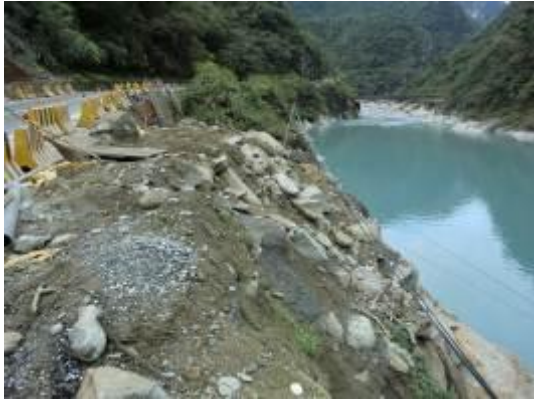
| 誘發原因 | <input checked="" type="checkbox"/> 降雨 <input type="checkbox"/> 河岸淘刷 <input checked="" type="checkbox"/> 道路開發 <input type="checkbox"/> 人為其他開發行為 <input checked="" type="checkbox"/> 陡坡崩落 <input type="checkbox"/> 其他: _____ | | | | |

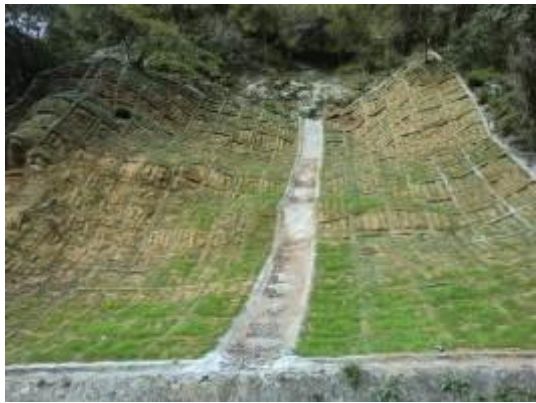
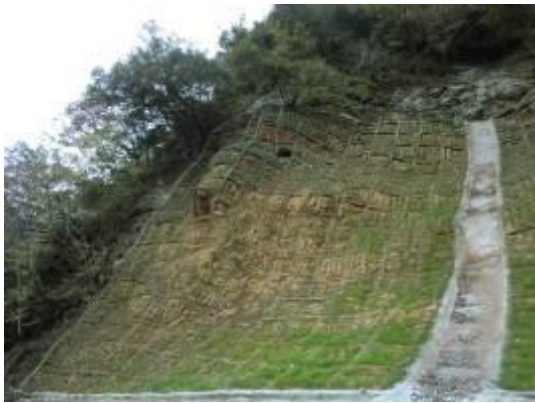
| 誘發原因 | ■降雨□河岸淘刷■道路開發□人為其他開發行為■陡坡崩落□其他：__ | | | | | |

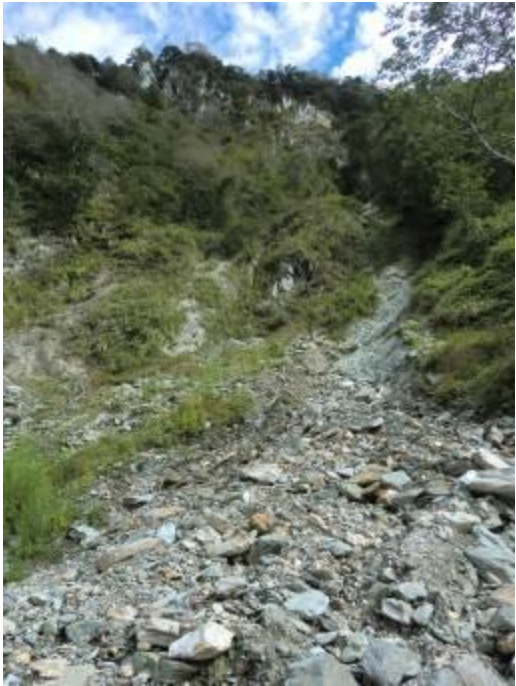
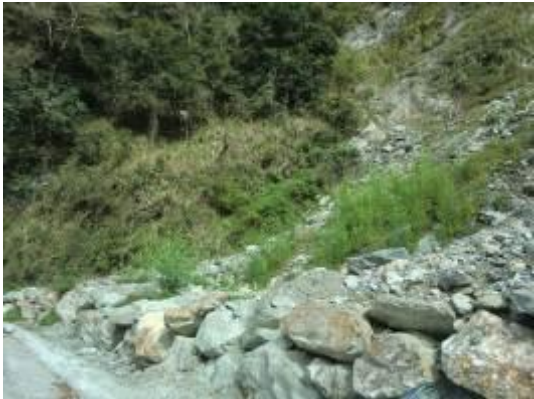
| 誘發原因 | <input checked="" type="checkbox"/> 降雨 <input type="checkbox"/> 河岸淘刷 <input checked="" type="checkbox"/> 道路開發 <input type="checkbox"/> 人為其他開發行為 <input checked="" type="checkbox"/> 陡坡崩落 <input type="checkbox"/> 其他: _____ | | | | |

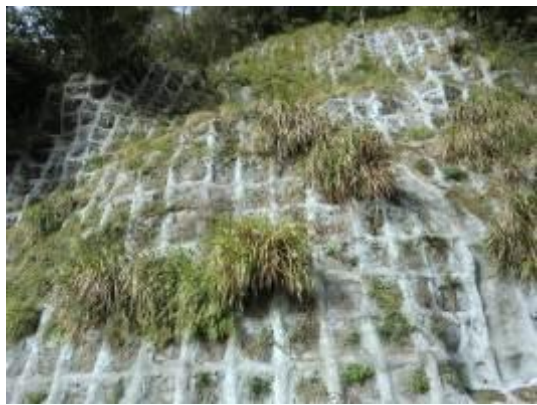
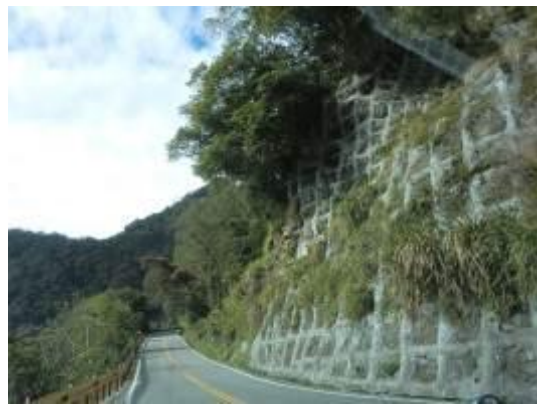
| 誘發原因 | <input checked="" type="checkbox"/> 降雨 <input type="checkbox"/> 河岸淘刷 <input checked="" type="checkbox"/> 道路開發 <input type="checkbox"/> 人為其他開發行為 <input checked="" type="checkbox"/> 陡坡崩落 <input type="checkbox"/> 其他: _____ | | | | |

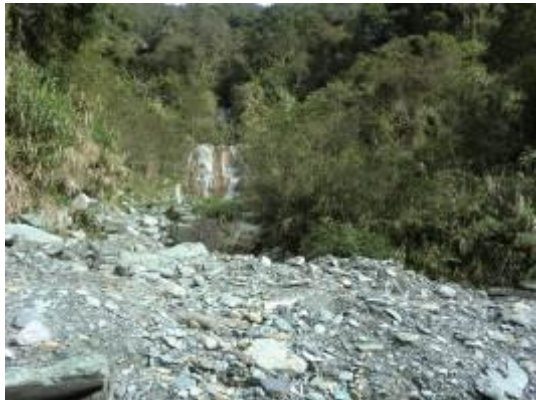
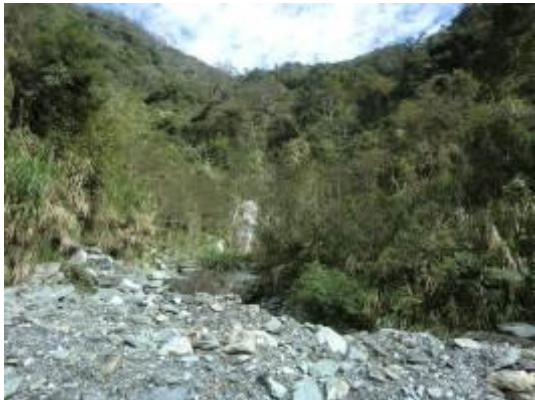
| 誘發原因 | ■降雨□河岸淘刷■道路開發□人為其他開發行為□陡坡崩落<br>■其他：蝕溝沖蝕__ | | | | | |

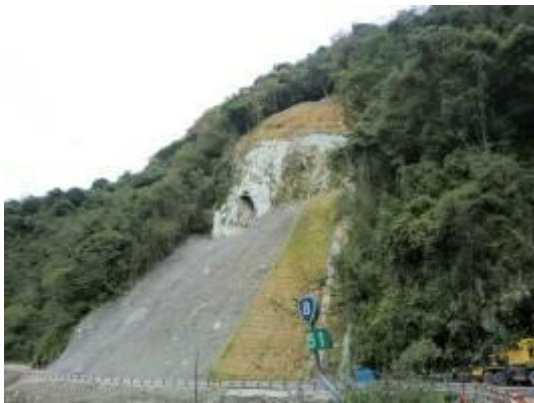
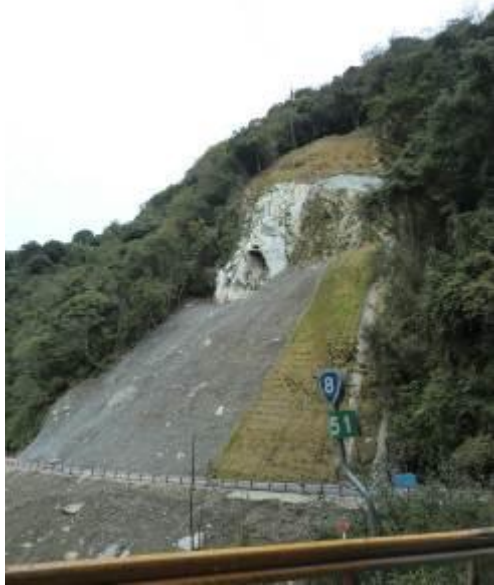
| 誘發原因 | <input checked="" type="checkbox"/> 降雨 <input type="checkbox"/> 河岸淘刷 <input checked="" type="checkbox"/> 道路開發 <input type="checkbox"/> 人為其他開發行為 <input checked="" type="checkbox"/> 陡坡崩落 <input type="checkbox"/> 其他: ____ | | | | |

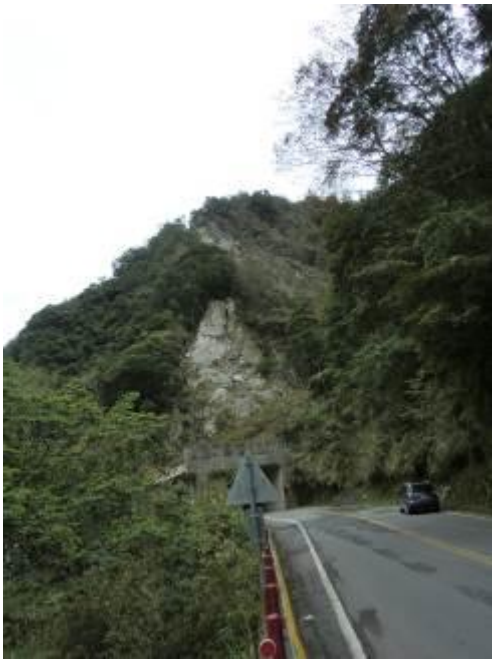
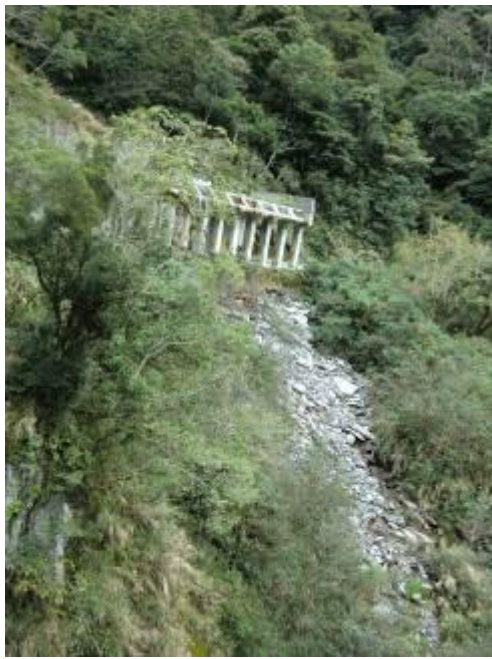
| 誘發原因 | <input checked="" type="checkbox"/> 降雨 <input type="checkbox"/> 河岸淘刷 <input checked="" type="checkbox"/> 道路開發 <input type="checkbox"/> 人為其他開發行為 <input checked="" type="checkbox"/> 陡坡崩落 <input type="checkbox"/> 其他: _____ | | | | | |

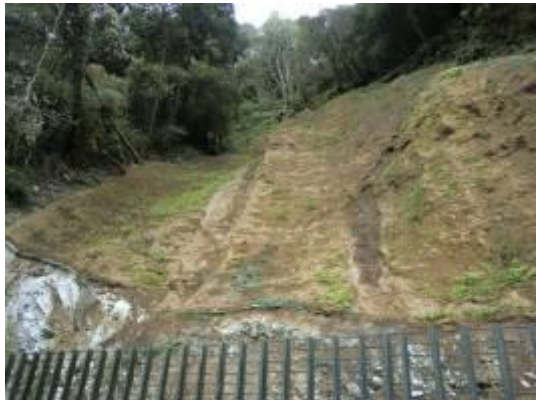
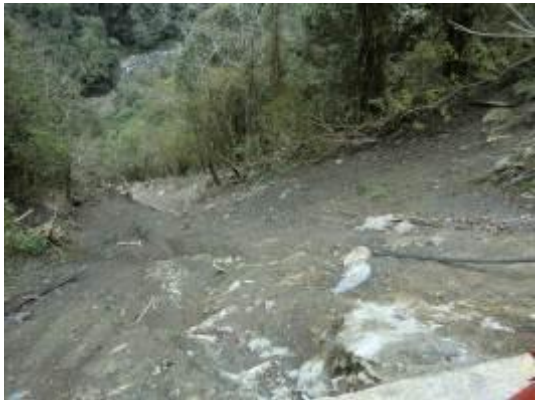
| 誘發原因 | <input checked="" type="checkbox"/> 降雨 <input type="checkbox"/> 河岸淘刷 <input checked="" type="checkbox"/> 道路開發 <input type="checkbox"/> 人為其他開發行為 <input type="checkbox"/> 陡坡崩落 <input type="checkbox"/> 其他: _____ | | | | | |

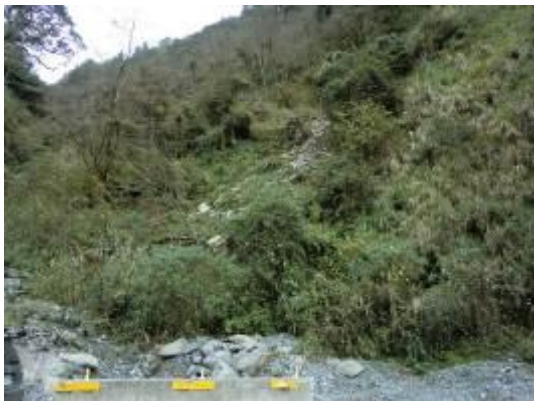
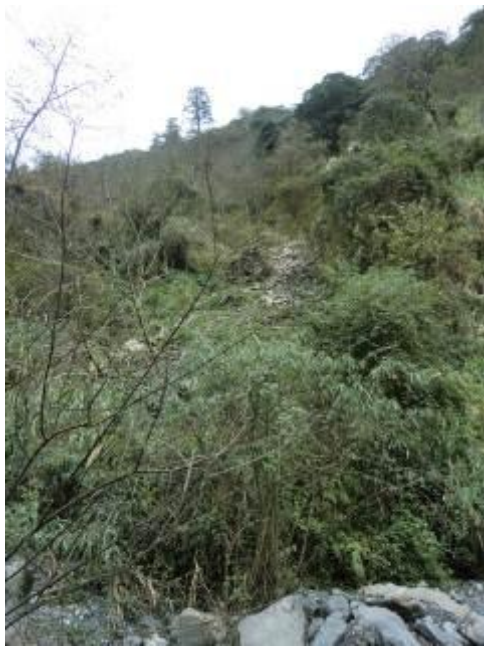
| 崩塌地照片 | | | | | |

| 誘發原因 | ■降雨□河岸淘刷□道路開發□人為其他開發行為□陡坡崩落□其他：____ | | | | |

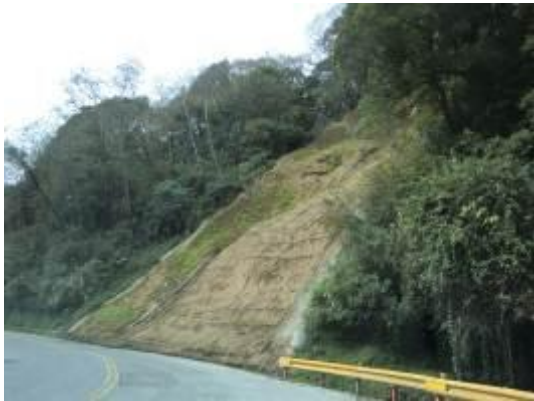
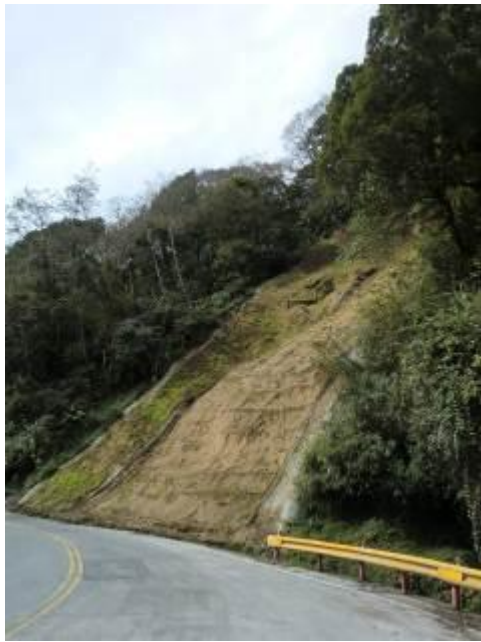
| 誘發原因 | <input checked="" type="checkbox"/> 降雨 <input type="checkbox"/> 河岸淘刷 <input checked="" type="checkbox"/> 道路開發 <input type="checkbox"/> 人為其他開發行為 <input checked="" type="checkbox"/> 陡坡崩落 <input type="checkbox"/> 其他: _____ | | | | |

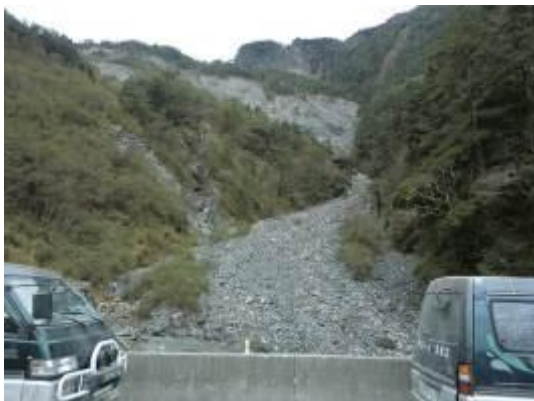
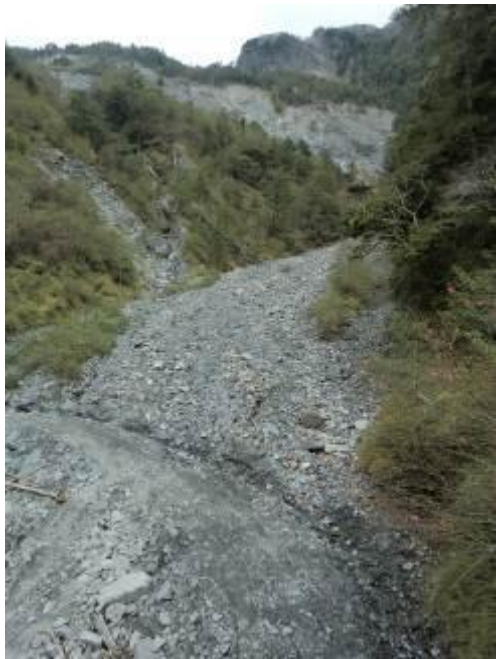
| 誘發原因 | <input checked="" type="checkbox"/> 降雨 <input type="checkbox"/> 河岸淘刷 <input type="checkbox"/> 道路開發 <input type="checkbox"/> 人為其他開發行為 <input type="checkbox"/> 陡坡崩落 <input type="checkbox"/> 其他: _____ | | | | |

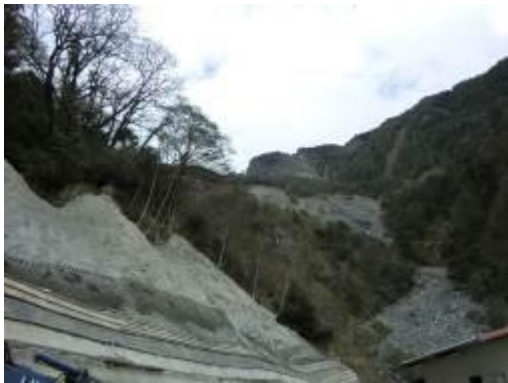
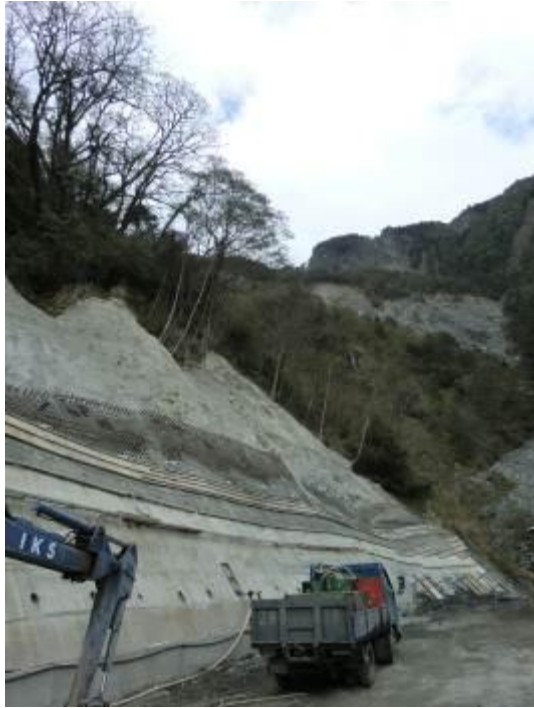
| 誘發原因 | <input checked="" type="checkbox"/> 降雨 <input type="checkbox"/> 河岸淘刷 <input checked="" type="checkbox"/> 道路開發 <input type="checkbox"/> 人為其他開發行為 <input checked="" type="checkbox"/> 陡坡崩落 <input type="checkbox"/> 其他: _____ | | | | |

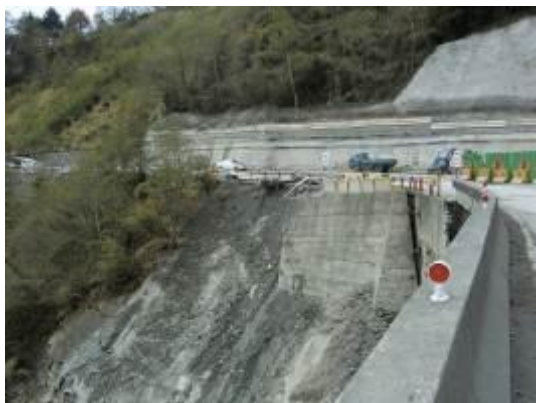
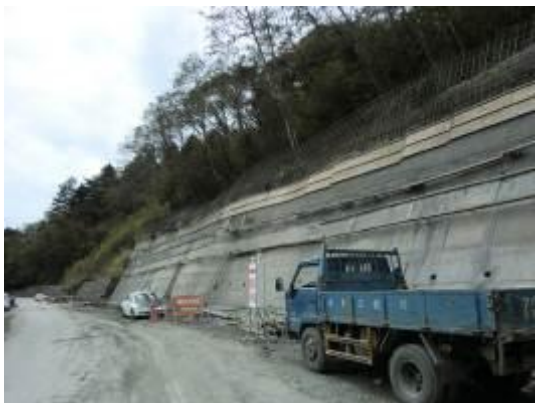
| 誘發原因 | <input checked="" type="checkbox"/> 降雨 <input type="checkbox"/> 河岸淘刷 <input checked="" type="checkbox"/> 道路開發 <input type="checkbox"/> 人為其他開發行為 <input type="checkbox"/> 陡坡崩落 <input type="checkbox"/> 其他: _____ | | | | |

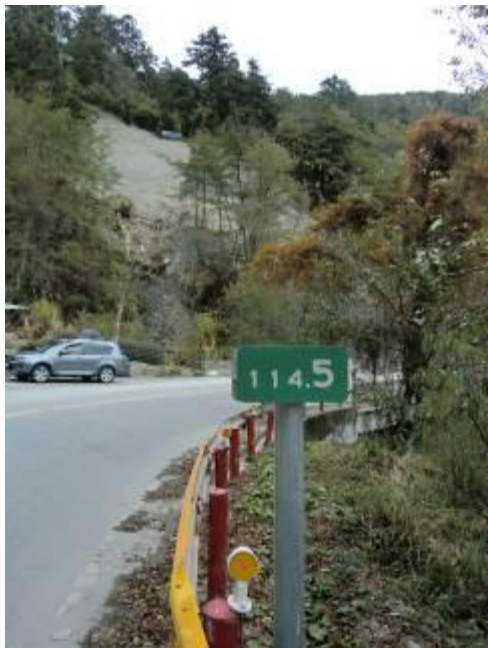
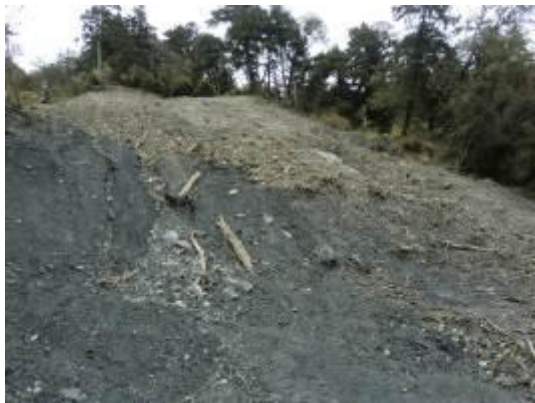
| 誘發原因 | <input checked="" type="checkbox"/> 降雨 <input type="checkbox"/> 河岸淘刷 <input checked="" type="checkbox"/> 道路開發 <input type="checkbox"/> 人為其他開發行為 <input checked="" type="checkbox"/> 陡坡崩落 <input type="checkbox"/> 其他: _____ | | | | |

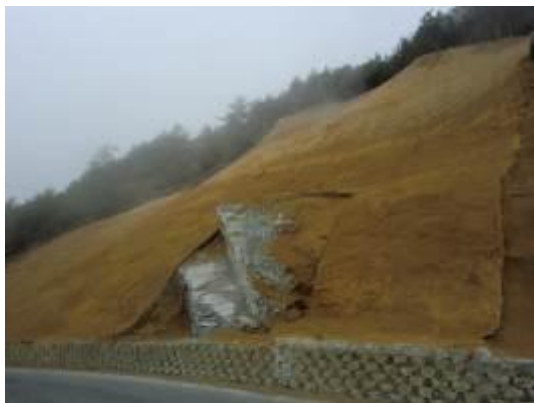
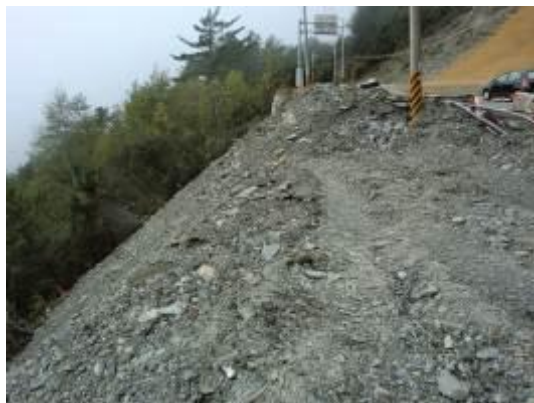
| 誘發原因 | <input checked="" type="checkbox"/> 降雨 <input type="checkbox"/> 河岸淘刷 <input checked="" type="checkbox"/> 道路開發 <input type="checkbox"/> 人為其他開發行為 <input checked="" type="checkbox"/> 陡坡崩落 <input type="checkbox"/> 其他: _____ | | | | | |

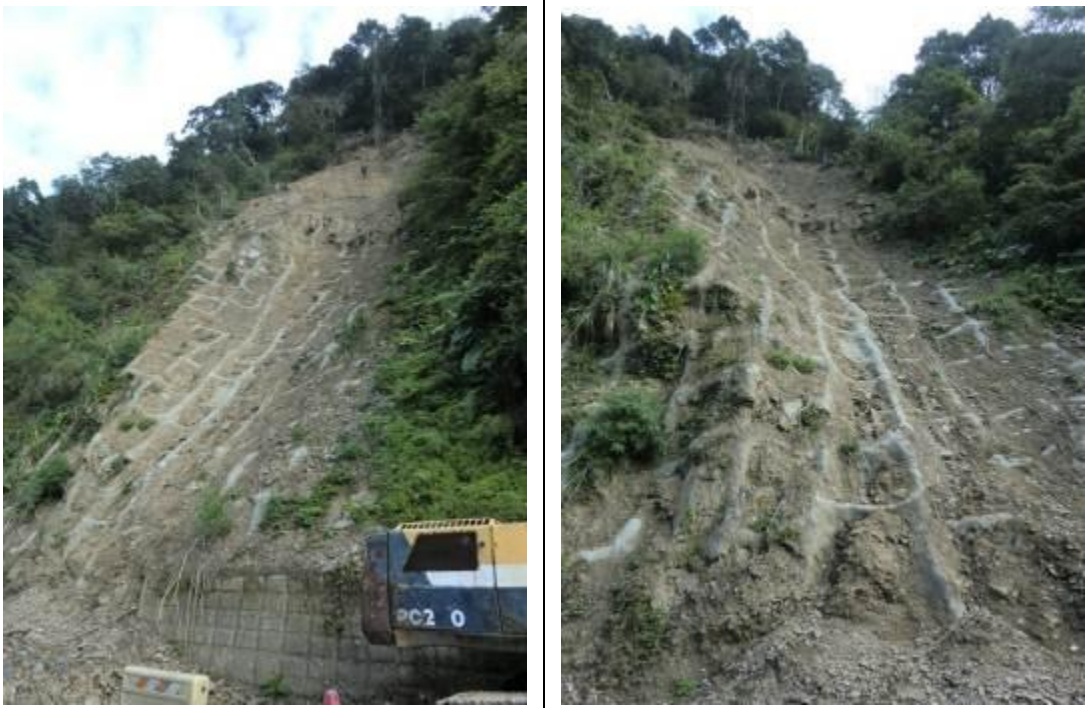
| 崩塌地照片 | | | | | | |

| 誘發原因 | ■降雨□河岸淘刷■道路開發□人為其他開發行為■陡坡崩落□其他：_____ | | | | | |

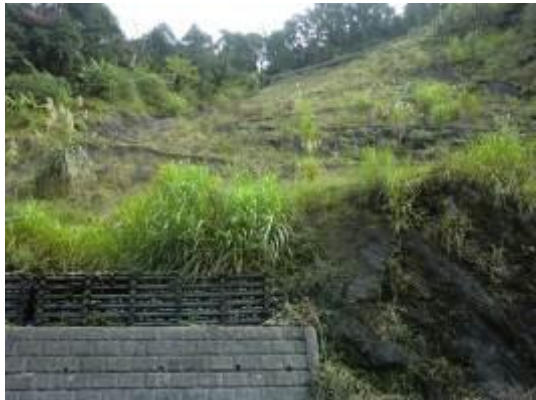
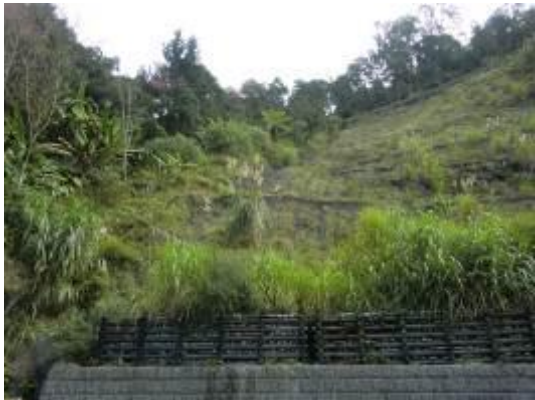
| 誘發原因 | <input checked="" type="checkbox"/> 降雨 <input type="checkbox"/> 河岸淘刷 <input checked="" type="checkbox"/> 道路開發 <input type="checkbox"/> 人為其他開發行為 <input checked="" type="checkbox"/> 陡坡崩落 <input type="checkbox"/> 其他：_____ | | | | | |

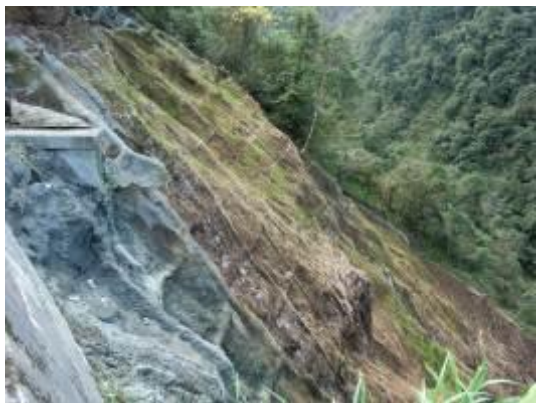
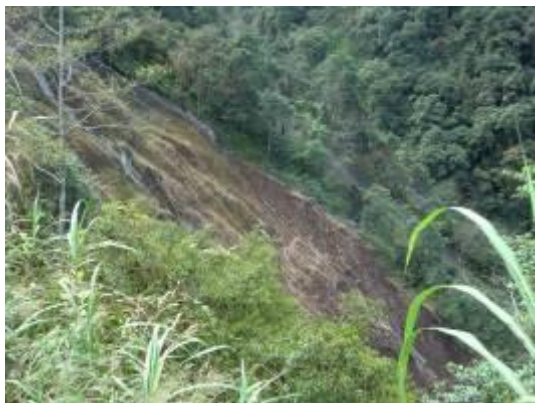
| 誘發原因 | <input checked="" type="checkbox"/> 降雨 <input type="checkbox"/> 河岸淘刷 <input checked="" type="checkbox"/> 道路開發 <input type="checkbox"/> 人為其他開發行為 <input checked="" type="checkbox"/> 陡坡崩落 <input checked="" type="checkbox"/> 其他：潛在地滑地 | | | | | |

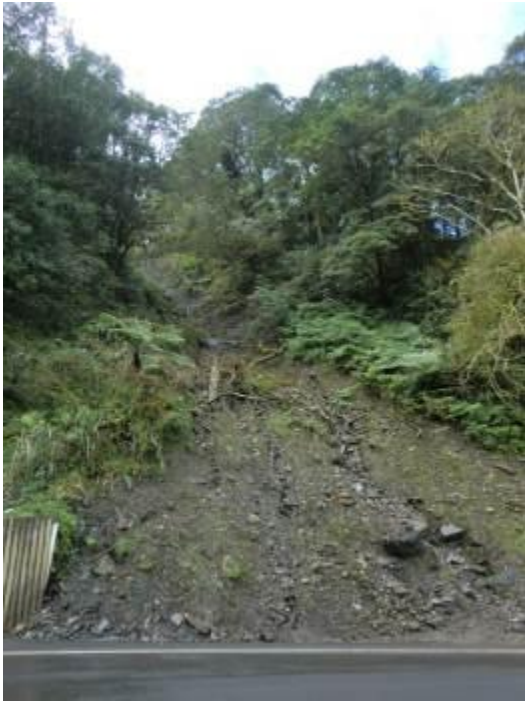
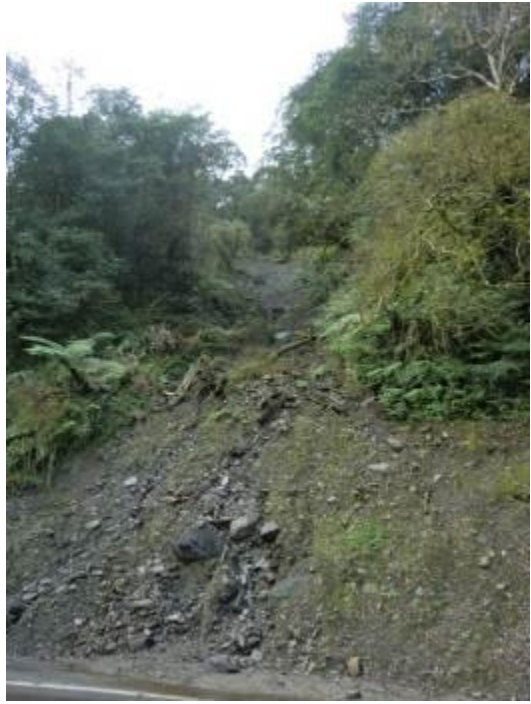
| 崩塌地照片 | | | | | |

| 誘發原因 | ■降雨□河岸淘刷■道路開發□人為其他開發行為□陡坡崩落□其他：____ | | | | |

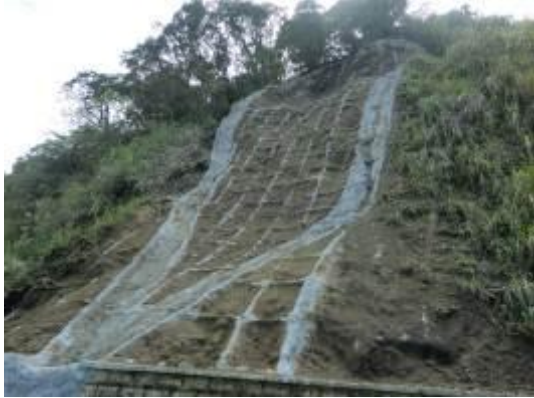
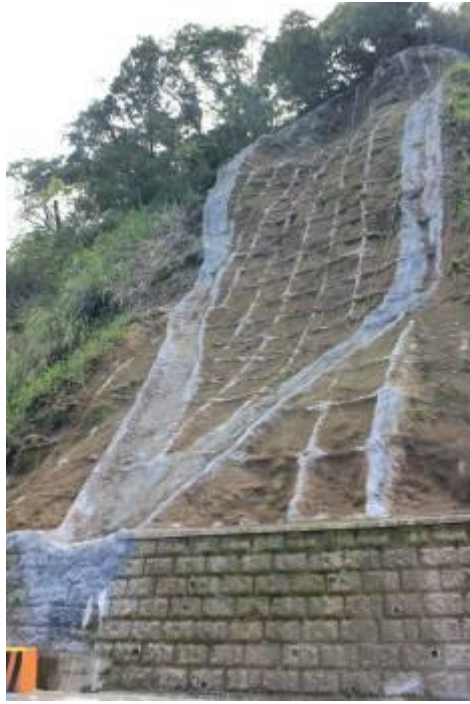
| 誘發原因 | <input checked="" type="checkbox"/> 降雨 <input type="checkbox"/> 河岸淘刷 <input checked="" type="checkbox"/> 道路開發 <input type="checkbox"/> 人為其他開發行為 <input checked="" type="checkbox"/> 陡坡崩落 <input type="checkbox"/> 其他：_____ | | | | |

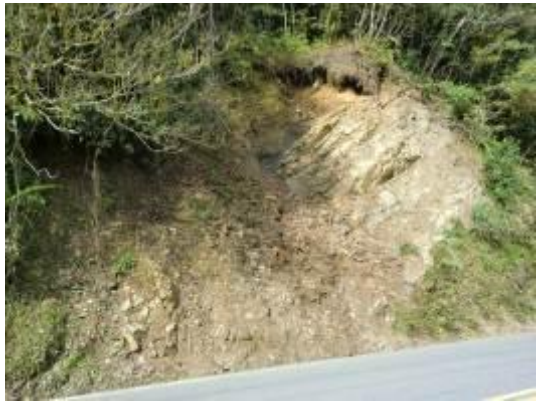
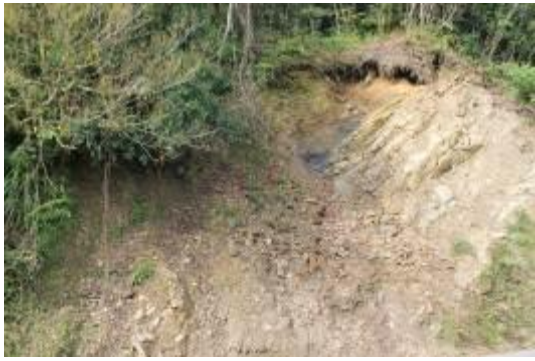
| 誘發原因 | <input checked="" type="checkbox"/> 降雨 <input type="checkbox"/> 河岸淘刷 <input checked="" type="checkbox"/> 道路開發 <input type="checkbox"/> 人為其他開發行為 <input type="checkbox"/> 陡坡崩落 <input type="checkbox"/> 其他：____ | | | | |

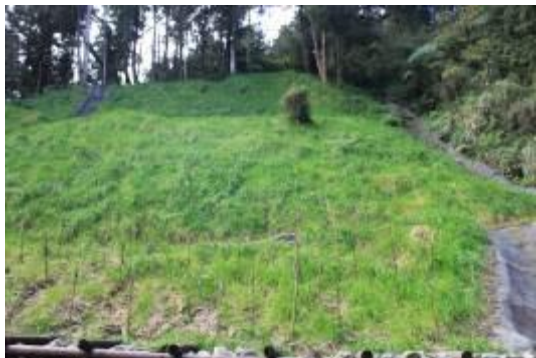
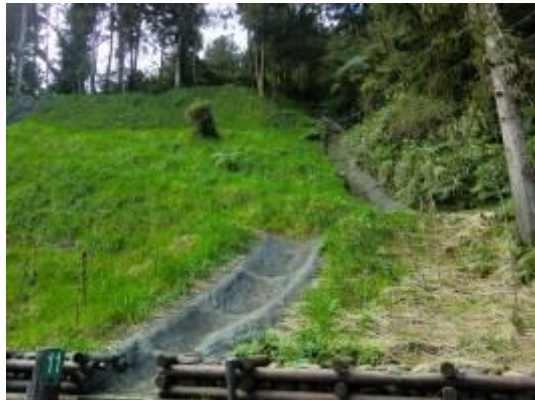
| 誘發原因 | <input checked="" type="checkbox"/> 降雨 <input type="checkbox"/> 河岸淘刷 <input checked="" type="checkbox"/> 道路開發 <input type="checkbox"/> 人為其他開發行為 <input type="checkbox"/> 陡坡崩落 <input type="checkbox"/> 其他：____ | | | | |

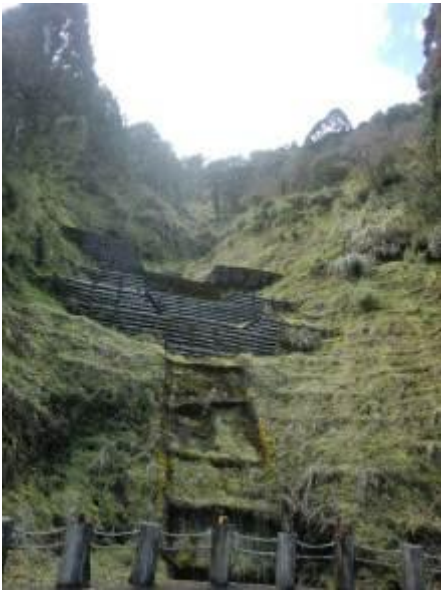
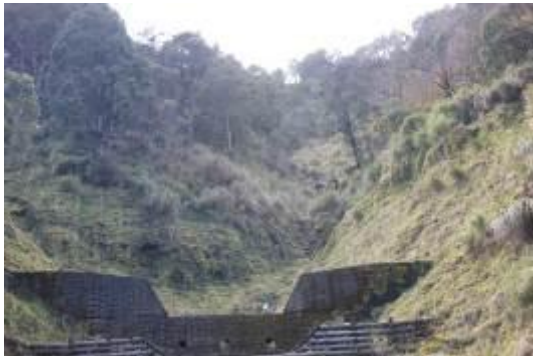
| 誘發原因 | <input checked="" type="checkbox"/> 降雨 <input type="checkbox"/> 河岸淘刷 <input checked="" type="checkbox"/> 道路開發 <input type="checkbox"/> 人為其他開發行為 <input checked="" type="checkbox"/> 陡坡崩落 <input type="checkbox"/> 其他：_____ | | | | |

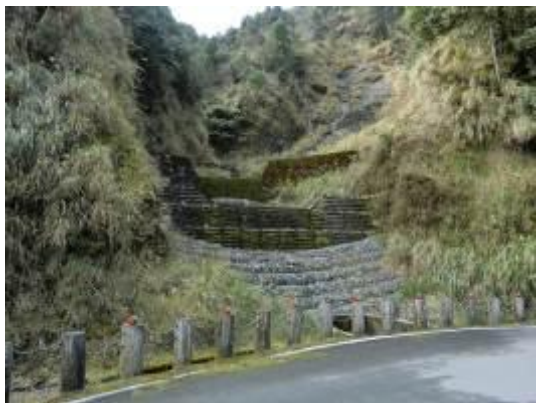
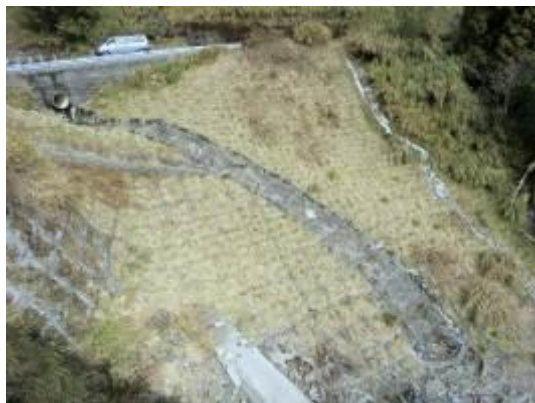
| 誘發原因 | <input checked="" type="checkbox"/> 降雨 <input type="checkbox"/> 河岸淘刷 <input checked="" type="checkbox"/> 道路開發 <input type="checkbox"/> 人為其他開發行為 <input checked="" type="checkbox"/> 陡坡崩落 <input type="checkbox"/> 其他：____ | | | | | |
