蘇迪勒颱風後新店溪上游國有林土砂災害治理策略及作為

文／圖 ■林宜羣 ■林務局新竹林區管理處治山課課長

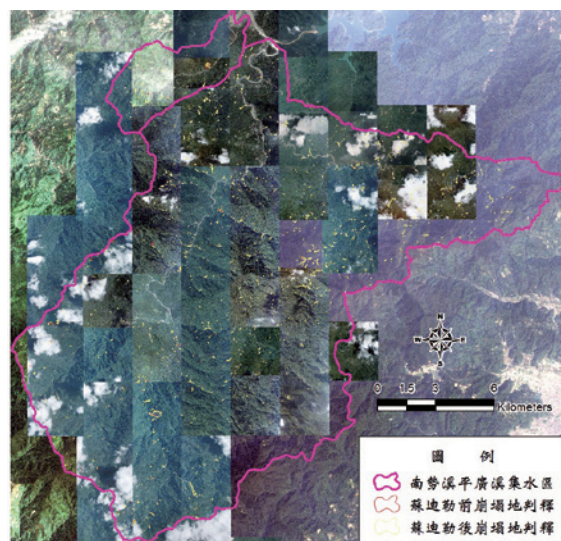
▲圖2、104年蘇迪勒颱風前後崩塌地判釋成果

蘇迪勒颱風後，依據農林航空測量所歷次航拍及衛星影像圖資，進行蘇迪勒颱風前後之崩塌地判釋結果，颱風後國有林地之崩塌地面積由 34.04 公頃增加為 171.86 公頃，崩塌率為 0.54%，崩塌區位主要分佈於桶後溪、札孔溪、哈盆溪及南勢溪主流，而蘇迪勒颱風

後新增崩塌面積最多者為桶後溪、哈盆溪及南勢溪主流。

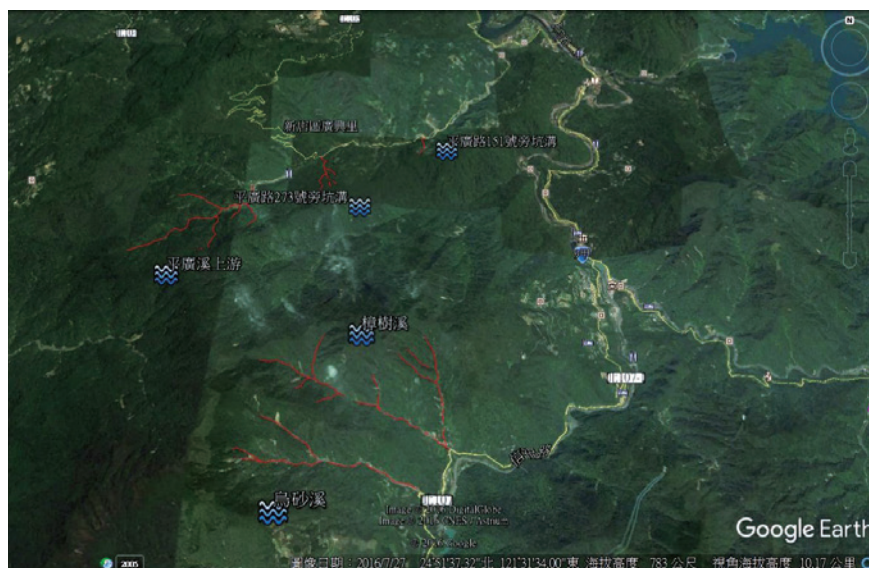
▲土石流潛勢溪流位置圖

蘇迪勒颱風，造成區內烏砂溪（新北 DF103）、樟樹溪（新北 DF231）、平廣溪上游（新北 DF225）、平廣路 273 號旁坑溝（新北 DF226）、平廣路 151 號旁坑溝（新北 DF227）等 5 處皆爆發大量土石下一情形，導致河道沖刷、溪流改道等災害，使兩岸及下游民房受損，與北 107 線及平廣路一段中斷等情形，河道淤積嚴重。

區內土石流潛勢溪流中屯鹿溪（新北 DF104）及山車廣溪（新北 DF105）大抵現況良好，採持續觀察方式處理，而烏砂溪（新北 DF103）、平廣溪上游（新北 DF225）、平廣路一段 273 號旁坑溝（新北 DF226）、平廣路一段 151 號旁坑溝（新北 DF227）及樟樹溪（新北 DF231）於蘇迪勒颱風時皆有沿岸新增多處岸坡崩塌後，大規模土石下移，致河道堆積大量土石並阻斷交通之情形，因此首要為河道施作防砂工程，並加強崩塌地植生導入、復育工作。

- (1)源頭處理：土石流之肇因為土石、水與坡度的適當組合，因此土石流的治本方案就是將以上三種造成土石流的基本因素儘量去除，或降低到最小的程度。
- (2)區內國有林地內共有7條土石流潛勢溪流，其中新北DF104（屯鹿溪）及新北DF105（山車廣溪）現況良好，而其餘土石流潛勢溪流上游及兩岸仍有大面積裸露崩塌地且河道堆積大量土石尚未下移，原有防砂壩大部分已被掩埋，遇到豪雨即有可能形成土石流，對兩岸住戶帶來威脅，故施設梳子壩及防砂壩進行間接治理，並設置護岸及固床工進行整體性之防治。
