二萬坪大規模崩塌監測治理經驗

文／圖 ■ 沈宜慶 ■ 林務局嘉義林區管理處治山課技正

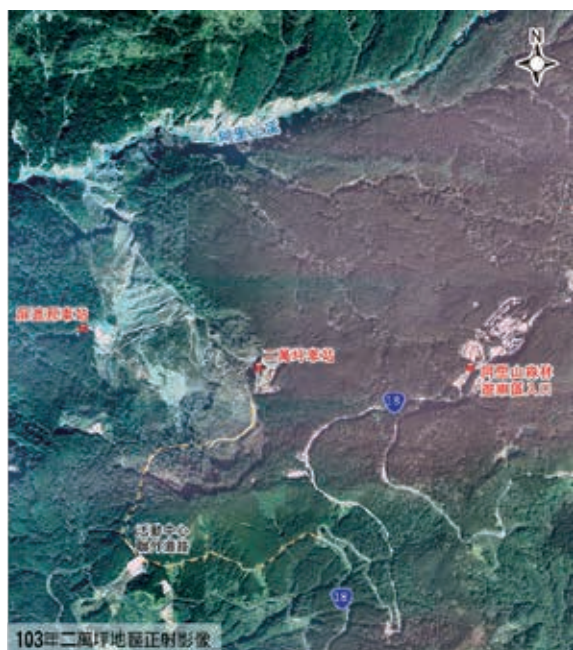
▲圖3、二萬坪地區及阿里山森林遊樂區103年正射影像

二萬坪地區座落於向西北方向傾斜的陡峭邊坡上，其上邊坡至阿里山國家森林遊樂區入口，坡腳處則為阿里山溪之溪谷，屬於濁水溪流域清水溪支流阿里山溪上游集水區之範圍，本區域地理位置圖詳見圖 3。

本區域岩層傾角約呈 $15^{\circ} \sim 25^{\circ}$ ，坡面坡度約 $30^{\circ} \sim 40^{\circ}$ ，坡面與岩層間傾向相同且傾角接近，因此本區域整體為順向坡地形，而在地質材料組成的部分又以疏鬆透水的崩積層及易遇水軟化的頁岩、風化程度高之砂頁岩互層為主。

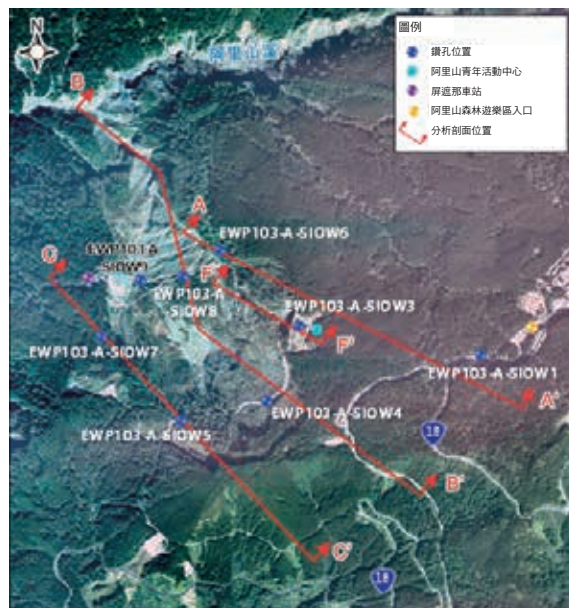
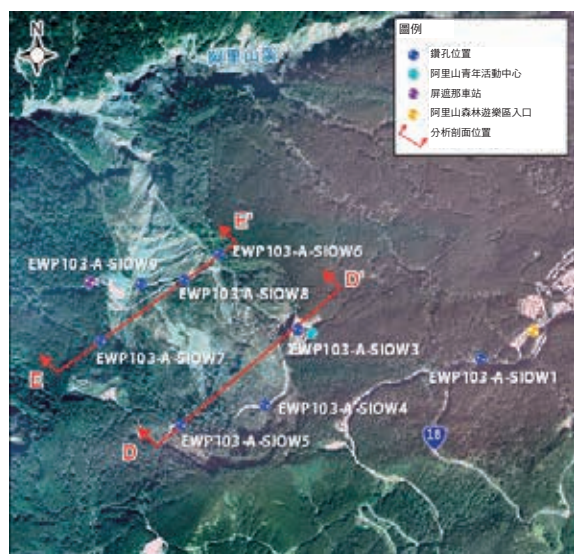
▲圖7、二萬坪地區鑽孔及剖面位置圖

監測結果依照地形剖面 AA'~剖面 FF' 共 6 處剖面進行說明，其剖面位置及鑽孔位分佈 (如圖 7)。
