# 地滑區整治

文、圖 ■ 林志明 ■ 林務局羅東林區管理處治山課課長、蘭陽技術學院講師（通訊作者）

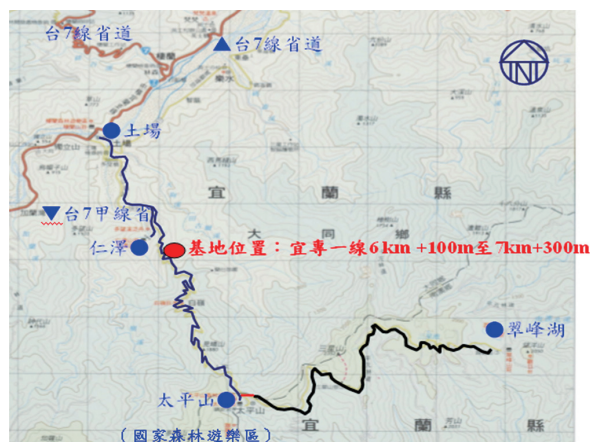
圖1 海棠颱風造成宜專一線6km + 100m至7km + 300m災害地點之位置圖。

海棠颱風中以6 km + 100 m至7 km + 300 m（位於中間遊客中心附近）受創最嚴重，該處連續6個迴頭彎道，有4段上下邊坡相連之路段係位於一個大面積之地滑區域內，其中二段路基完全坍塌，另二段持續下陷，復建工作十分棘手，經過一年搶修通車後，自2007年開始進行地質調查、監測及整治工程，歷經2年的努力，終於安全通過2008年多

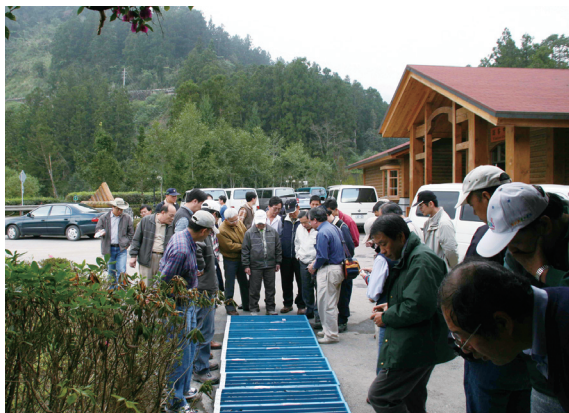
▲照片8 水文、地質、滑動面、土質調查、監測中之鑽採地質資料。

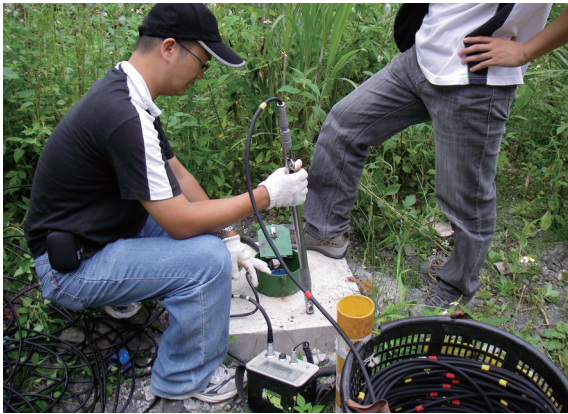
▲照片9 雨量、地下水位、傾斜觀測。

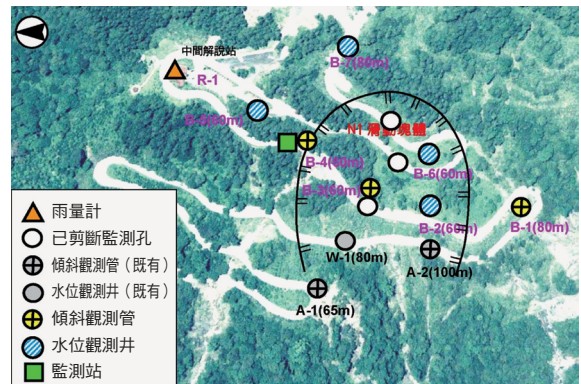
圖8 地滑區水文、地質、滑動面、土質調查、監測位置圖。

(二) 綜合各項調查成果顯示，地滑區主要的可能滑動原因，包括以下3點：1·不利的地質條件：地滑區因斷層通過，地層極為破碎，局部深度有薄層軟弱粘土及斷層泥；2·不利地下水條件：調查期間遇及豪大雨時，地下水位明顯上昇5~13 m，地下水位受降雨影響明顯。地滑區遇及颱風、豪大雨時，水位上昇降可能10~30 m；3·地表排水系統

水文、地質、滑動面、土質調查、監測等（如圖7），自2007年以來不僅依據所得資料作整治工程規劃，颱風期間水文、滑動、監測等電腦自動化回報作業，每2小時下雨量，累積下雨量，水位升降變化、地錨荷重數據、傾斜管監測資料等透過地滑自動化監測系統傳送至林務局及管理處防災中心以做為地滑警戒、管制之參考（如圖9地滑自動化監測系統）。
