# 藤枝聯外道路莫拉克復建歷程

撰文 | 林孚瑞 (林務局屏東林區管理處技正／通訊作者)

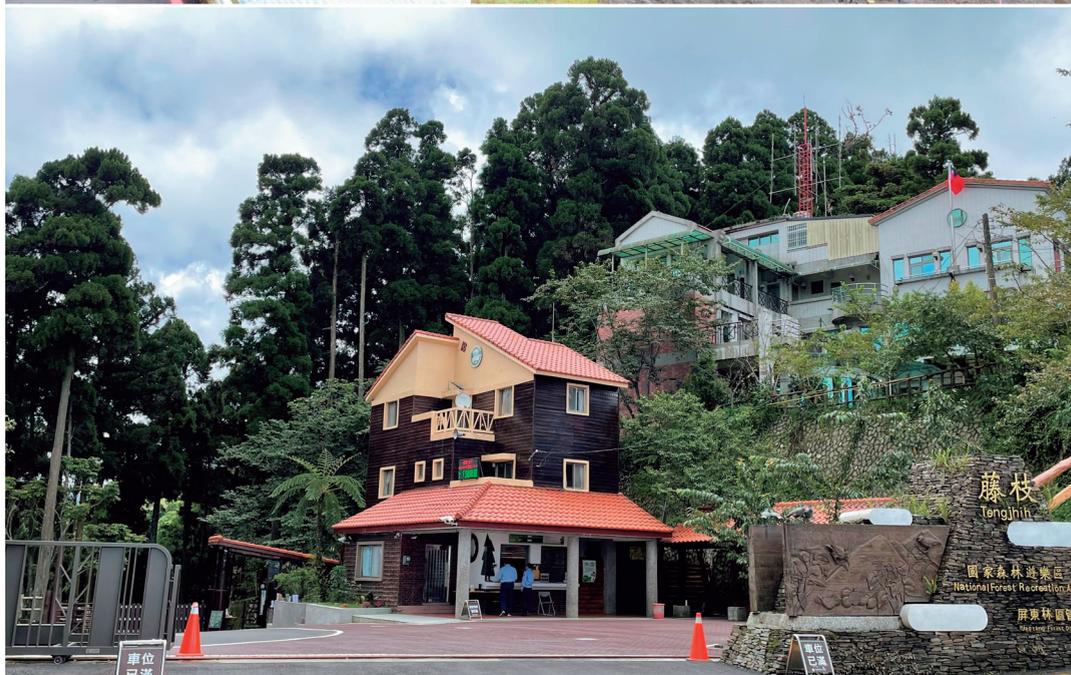
▲ ⑱ 藤枝18.2K處2021年8月盧碧颱風災情照片  
▼ ⑲ 藤枝國家森林遊樂區現況照片

- 原過路橫溝處之路基流失100公尺，路基落差最高達30公尺
- 下方護坡與山腹工也有區部流失，周邊其餘設施大致完好

整坡後之平臺階段，可攔截與導坡面逕流，臨時便道配合藤枝遊樂區開園時程，經補強與鋪設AC後正常天候時可供遊客通行。
