通往山林的生命線 藤枝聯外道路的韌性重建

文、圖／臧運忠（國立成功大學防災研究中心副主任）
陳俞旭（國立成功大學防災研究中心組長）
林 昂（國立成功大學防災研究中心副組長）
陳欣妤（國立成功大學防災研究中心工程師）
林彥志（林業及自然保育署屏東分署集水區治理科科长）
陳建良（林業及自然保育署屏東分署集水區治理科技正）

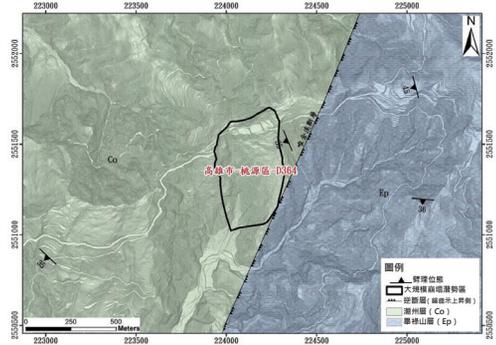
■ 鄰近區域地質圖 (全臺流域地質圖幅，2009)

此區主要出露地層是潮州層及畢祿山層，潮州層岩性以硬頁岩或板岩間夾透鏡狀砂岩體為主，畢祿山層岩性以板岩為主間夾變質砂岩，夾有變質火成岩透鏡體；唯金溪斷層以東北-西南向通過潛勢區東南角。依據鄰近劈理位態 N23°W/33°SW 與潛勢區的坡向關係為順向坡，坡面多覆蓋鬆軟碎石，露頭也已遭強烈風化，東側坡面露頭為劈理發達的硬頁岩層，岩體多破碎，偶夾薄層石英脈，坡面冠部

板岩露頭有明顯的劈理及節理，坡趾滑坡處則褶皺緊密，節理凌亂。

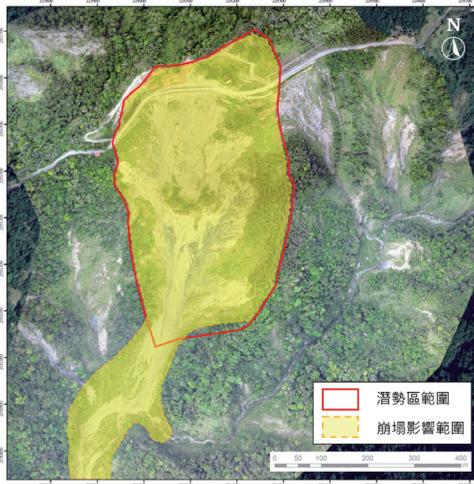
■ 高雄市 - 桃源區 - D364 大規模崩塌影響範圍

本區依據「大規模崩塌潛勢區影響範圍劃設作業流程」的經驗法，採用堰塞湖型進行影響範圍劃設，其崩塌影像範圍包括潛勢區坡面及下游邦腹北溪流域。

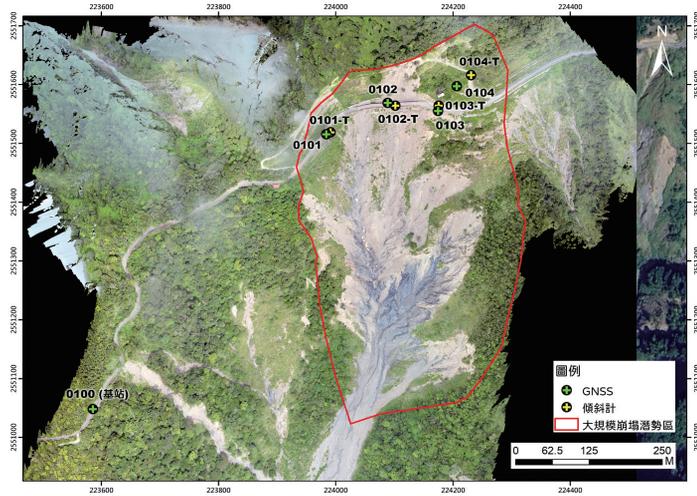
■ 高雄市 - 桃源區 - D364 儀器配置示意圖

自 2023 年 12 月設置 5 組 GNSS 位移監測站（含 1 基站），以及 4 組傾斜計，分布於大崩潛勢區內。GNSS 及傾斜計可觀察與監測坡面地表位移情形，藉由 2 種儀器的比鄰設置，

可相互比對其數據，進一步驗證坡面位移趨勢是否一致，以確保監測的可靠性。監測期間遭遇較大豪雨事件為 2024 年 7 月凱米颱風及 10 月康芮颱風，坡面皆有下降的趨勢。

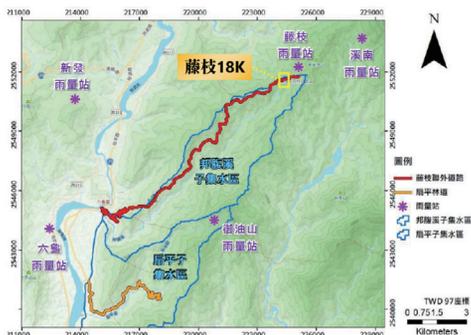
■ 高雄市 - 桃源區 - D364 代表雨量站 (藤枝 C1V600)

考量雨量的資料代表性及使用穩定性，雨量資料採用鄰近氣象局雨量站 - 藤枝 (C1V600) 作為參考依據，其與大崩潛勢區的相對位置，藤枝雨量站於 2013 年 4 月至今共累積 11 年雨量資料，雨勢多集中於 5-9 月夏季低壓豪雨及颱風季節。利用有效累積雨量 (ETR2)，藉由蒐集歷史雨量紀錄及其曾經發生崩塌的雨量紀錄，經綜合研判監測數據、降雨量，以及現地狀況，建議有效累積雨量值 700 公釐作為雨量警戒值。
